**EVALUACIÓN SUPERFICIAL DEL PAVIMENTO FLEXIBLE POR
EL MÉTODO *PAVEMENT CONDITION INDEX* (PCI) EN LAS VÍAS
ARTERIALES: CINCUENTENARIO, COLÓN Y MIGUEL GRAU
(HUACHO-HUAURA-LIMA)**

TESIS

PARA OPTAR EL TÍTULO PROFESIONAL DE INGENIERO CIVIL

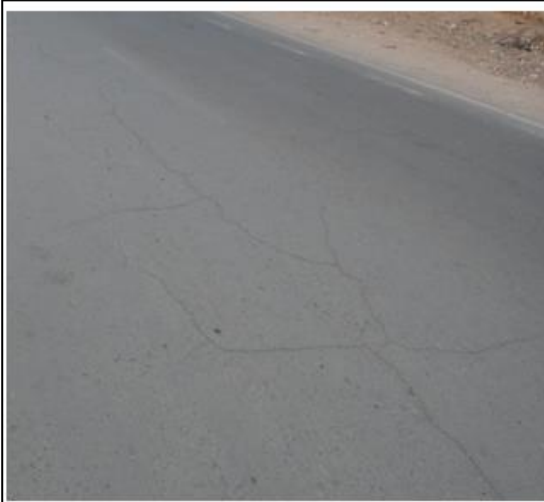
piel de cocodrilo

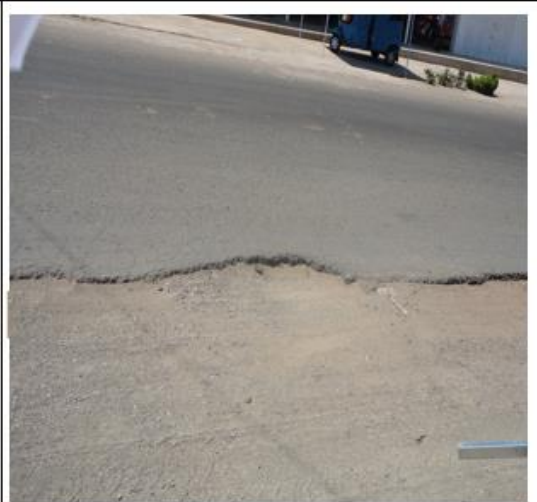
Agrietamiento en bloque

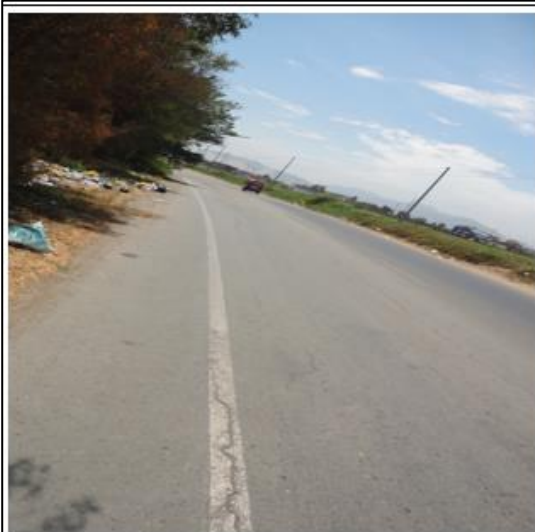
Desnivel carril berna

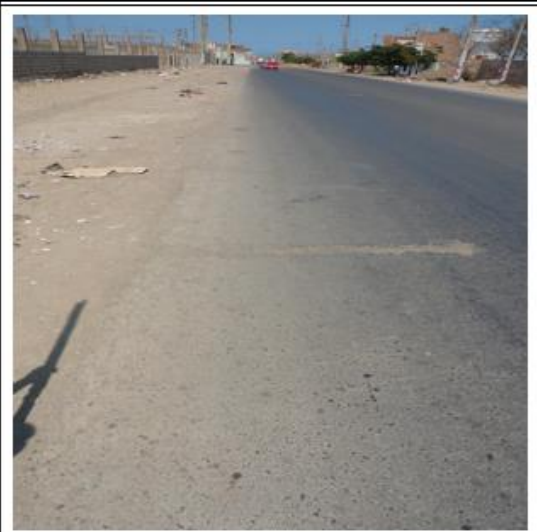
Grieta de borde

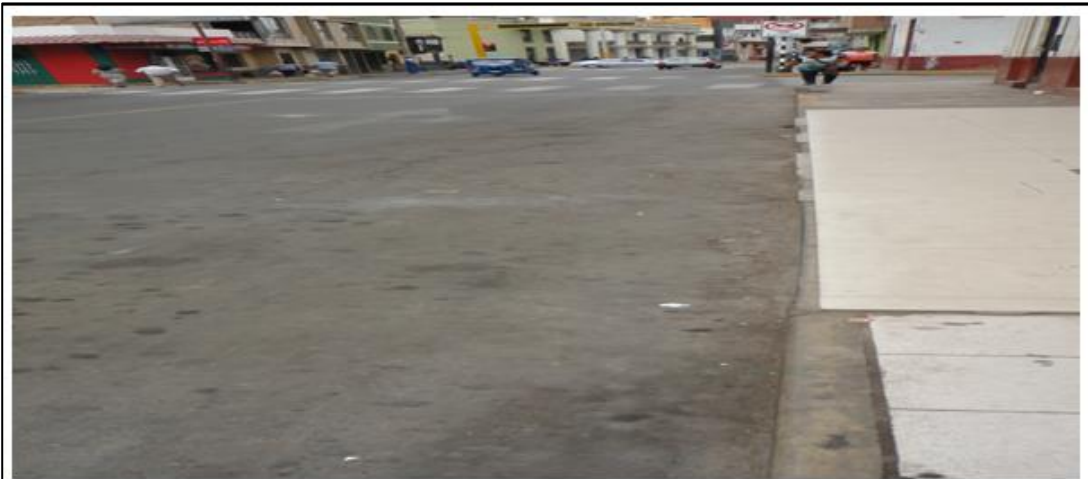
Abultamiento

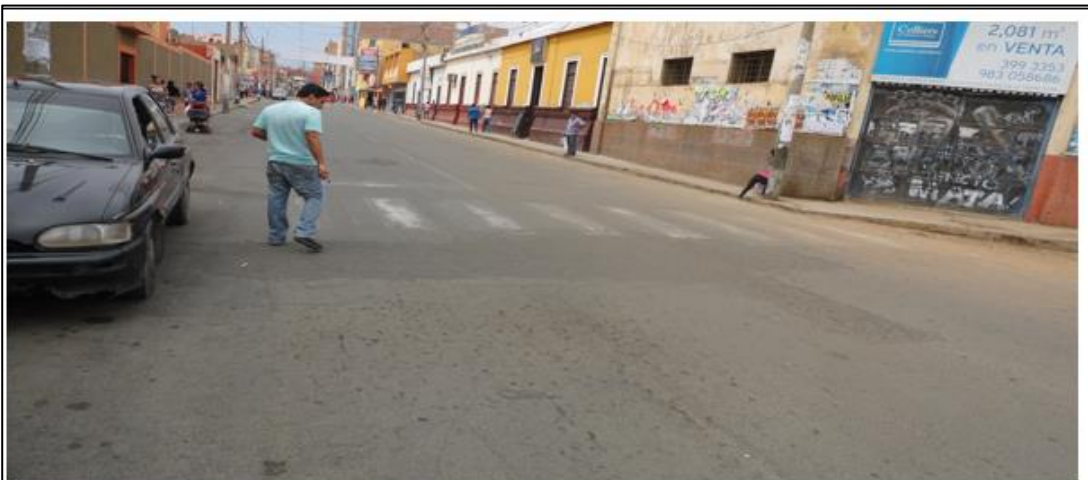
Grieta de borde

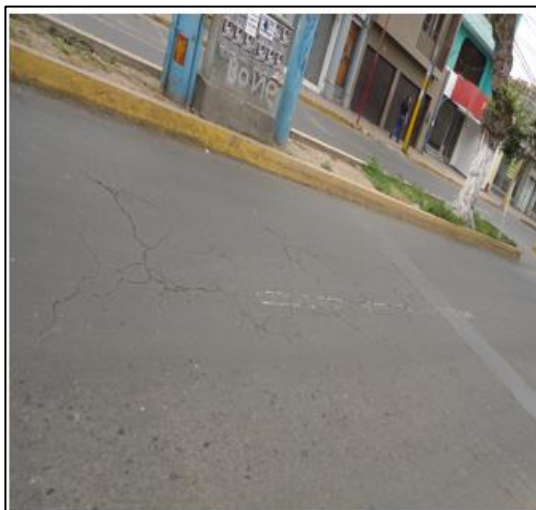
Grieta transversal

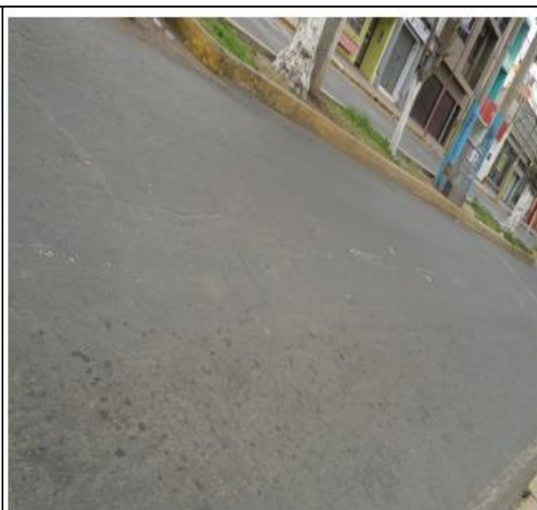
Agrietamiento en bloque

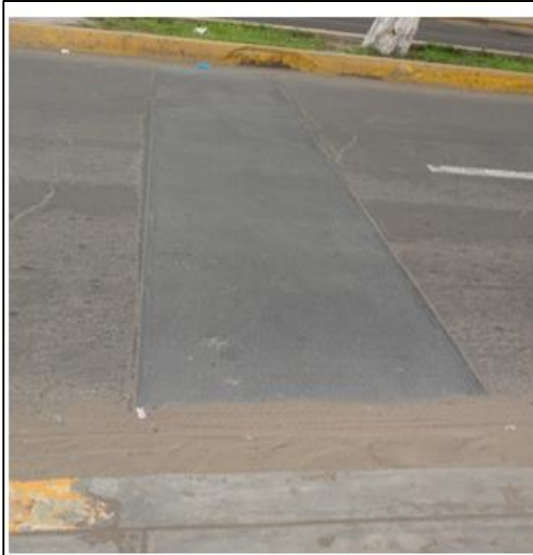
Grieta longitudinal

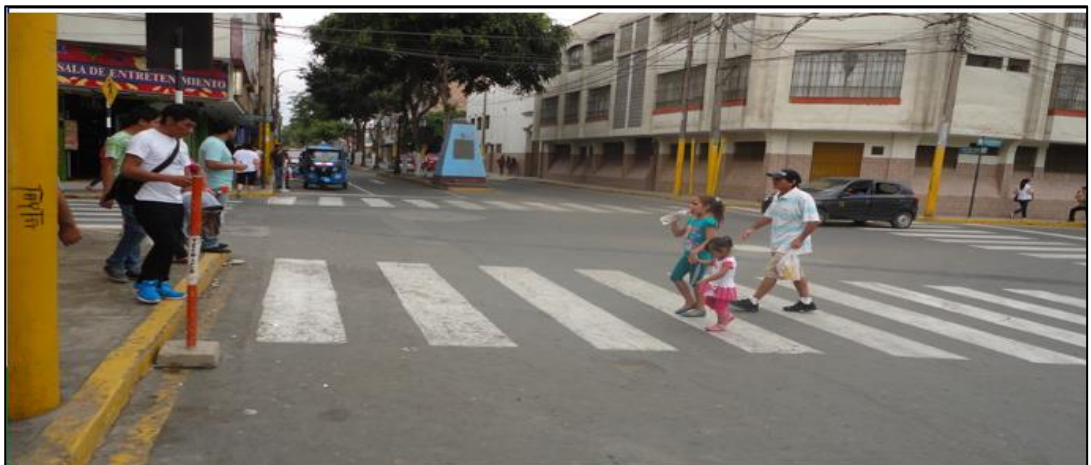
Grieta de reflexión de junta
