**ANÁLISIS COMPARATIVO DE DAÑOS EN EL PAVIMENTO CON
TECNOLOGÍA LCMS Y MÉTODO SEMIAUTOMATIZADO PARA
DETERMINAR PCI TRAMO MORROPÓN – PUENTE LA
GALLEGA (PIURA)**

TESIS

PARA OPTAR EL TÍTULO PROFESIONAL DE INGENIERO CIVIL

2018

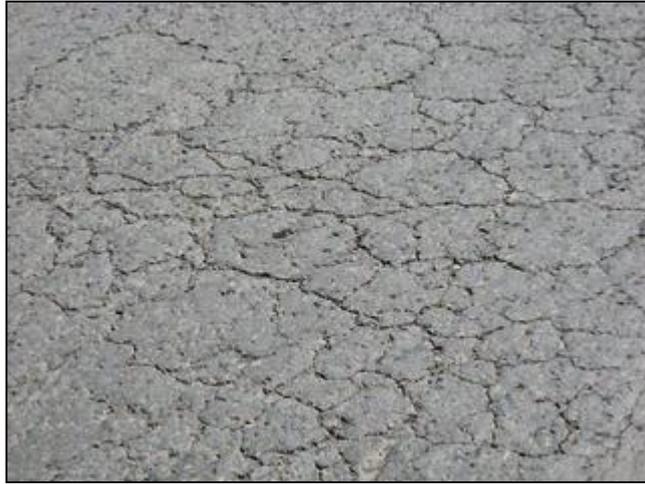
La piel de cocodrilo está constituida por fisuras que forman polígonos irregulares de ángulos agudos. Puede ser en su principio, poco grave, mostrando polígonos incompletos dibujados en la superficie por fisuras cerradas (es decir, de ancho nulo). El tamaño de la malla disminuye luego bajo el efecto de las condiciones climáticas y el tráfico. Las fisuras se abren y se observan pérdidas de material en sus bordes. Estos deterioros son causados por la fatiga de las capas de asfalto la cuales están sometidos a cargas mayores a los de su diseño. Esta falla inicia en la parte inferior de la carpeta asfáltica y desplaza hasta la superficie del pavimento.

Figura 3. Piel de cocodrilo (Fuente: Elaboración Propia)

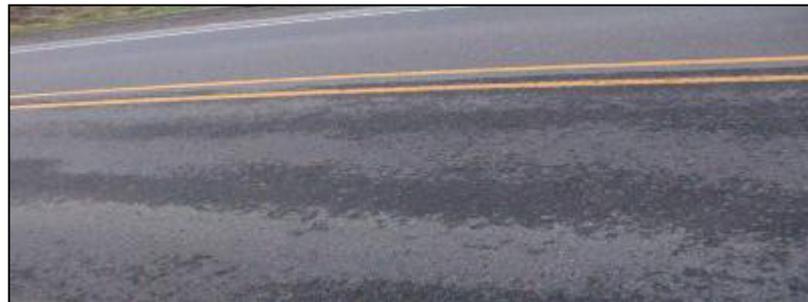
Las causas de la exudación son: exceso de asfalto en la mezcla, deficiente contenido de vacíos, excesiva dotación de asfalto en el riego de liga, alta compactación del tratamiento, entre otras causas.

Figura 4. Exudación asfáltica (Fuente: Elaboración Propia)

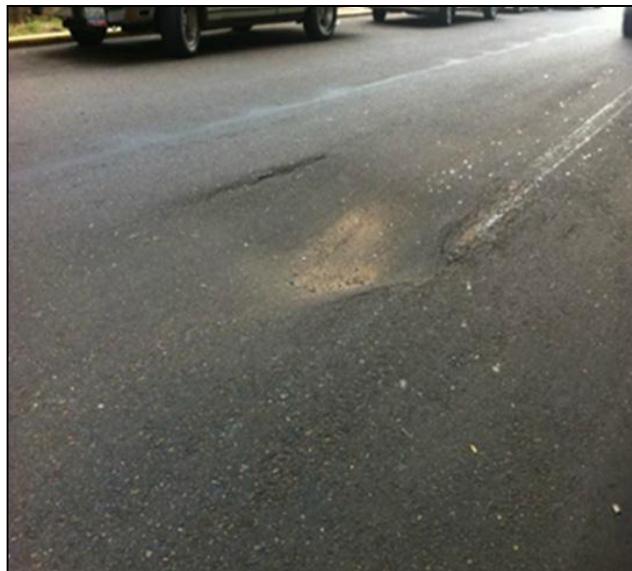
Las causas que ocasionan esta falla son: deficiencia de compactación de las capas del pavimento, deficiencia de drenaje que afecta los materiales granulares del pavimento, diferencia de rigidez entre los materiales granulares, inestabilidad de los suelos, tránsito muy pesado, entre otros.

Figura 6. Deformación por hundimiento (Fuente: Elaboración Propia)

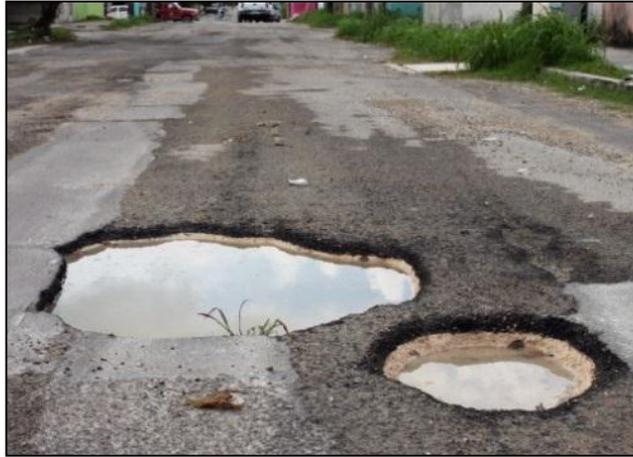
Este daño es la evolución de otros deterioros en el pavimento, generalmente por la piel de cocodrilo y los desprendimientos.

Figura 16. Baches en el Pavimento (Fuente: Elaboración Propia)

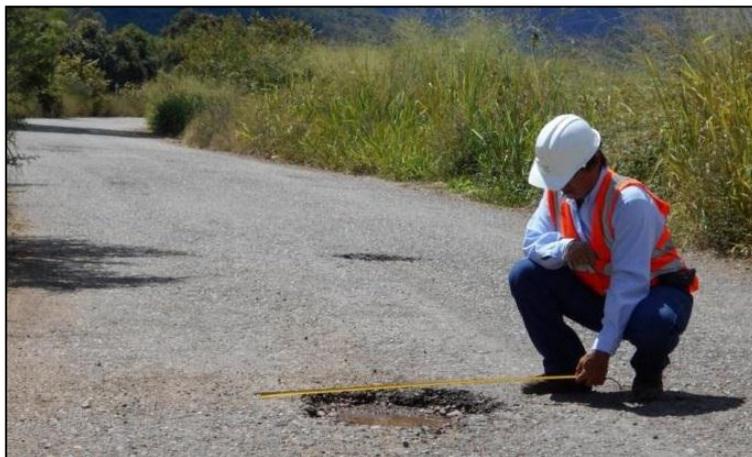
Figura 22. Inspección de Huecos (Fuente: Elaboración Propia)

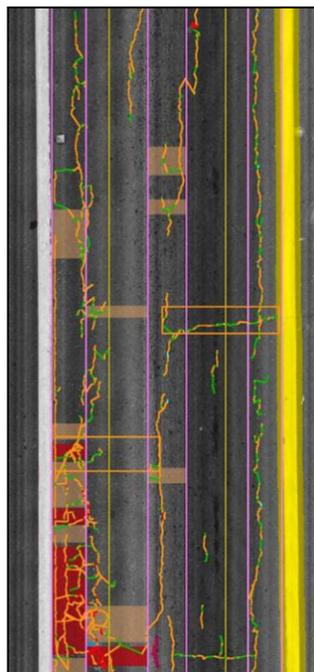
Verde = Grieta Leve
Naranja = Grieta Media
Rojo = Grieta Alta
Celeste = Baches
Morado = División de muestra
Amarillo = Línea de borde
