**PROPUESTA DE RENOVACIÓN DEL PAVIMENTO PARA LA  
MEJORA DE LA TRANSITABILIDAD VIAL EN LA AVENIDA  
CUZCO, DISTRITO MI PERÚ - CALLAO**

**TESIS**

**PARA OPTAR EL TÍTULO PROFESIONAL DE INGENIERO CIVIL**

**2018**

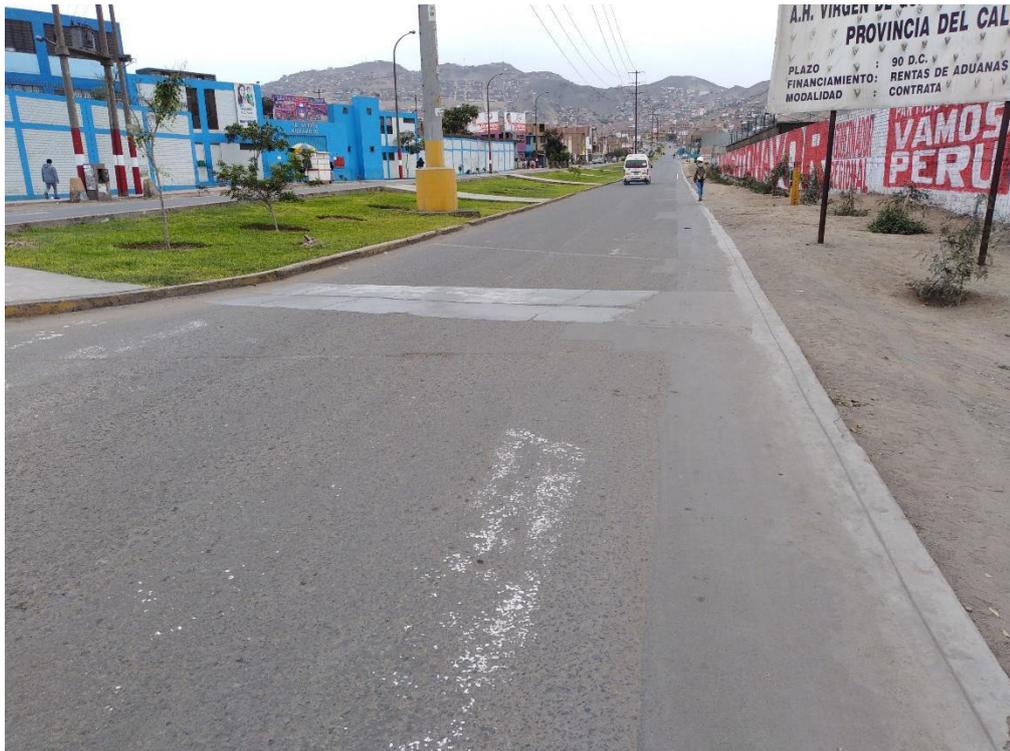
Figura 61: Señalización inexistente en la calzada derecha

Identificando las falencias de la calzada se plantea implementar un modelo de señalización que cubra las necesidades de la vía, respetando las reglas que menciona el Manual de Dispositivos de Control del Tránsito Automotor para Calles y Carreteras (2016) del MTC. De esta manera se consideró implementar como señalización vertical las señales de tipo:

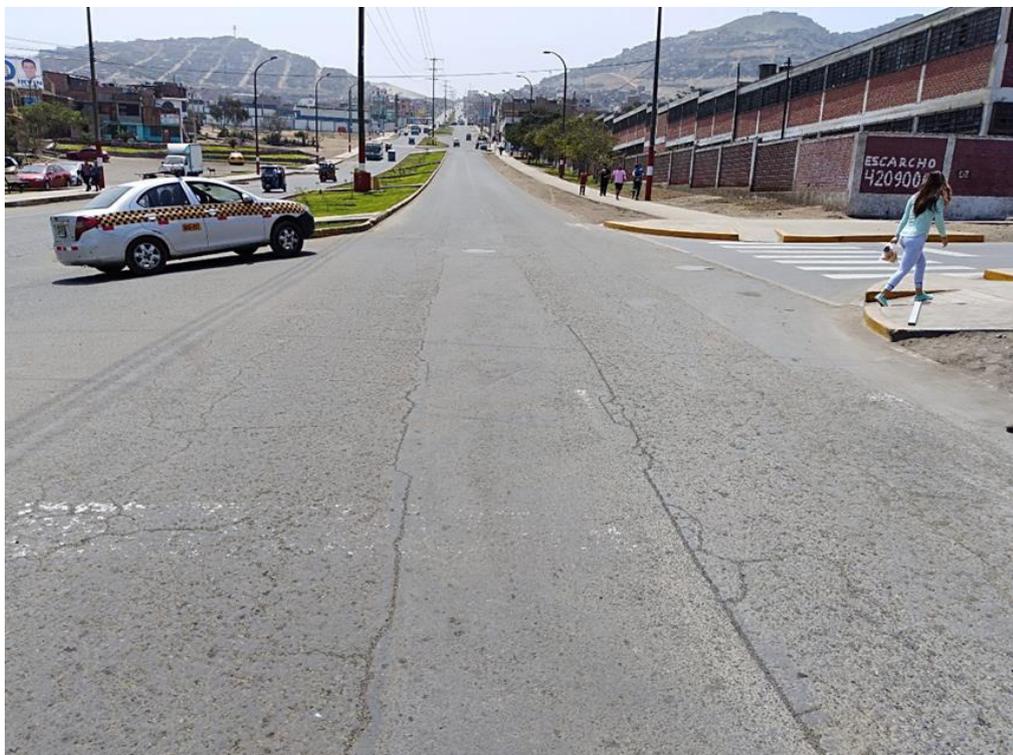
Figura 62: Ausencia de señalización en la calzada derecha

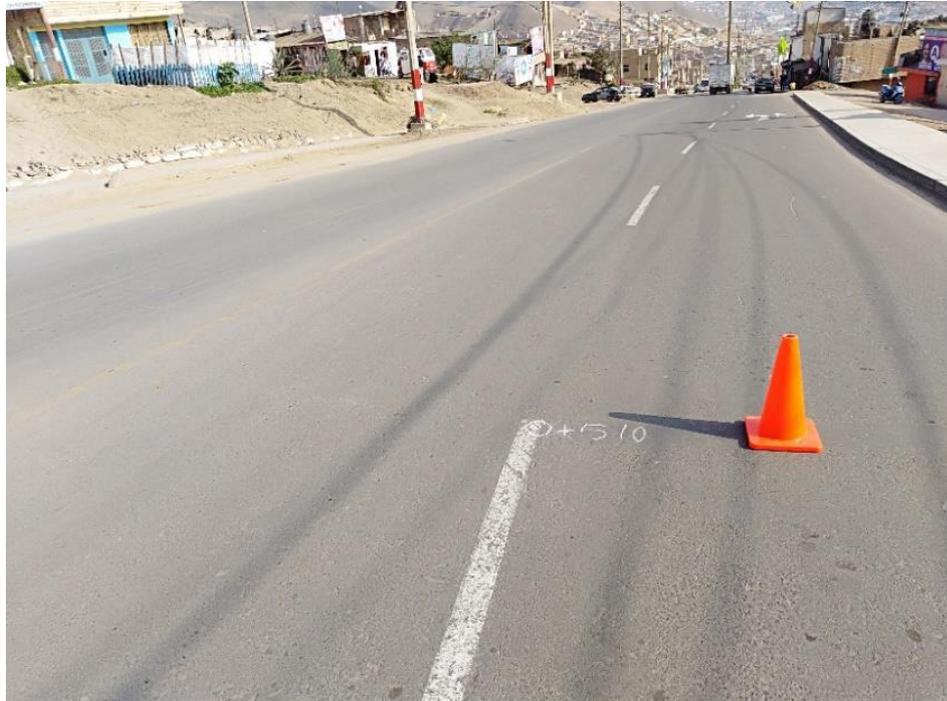
Figura 71: Deterioro de la señalización horizontal en el pavimento

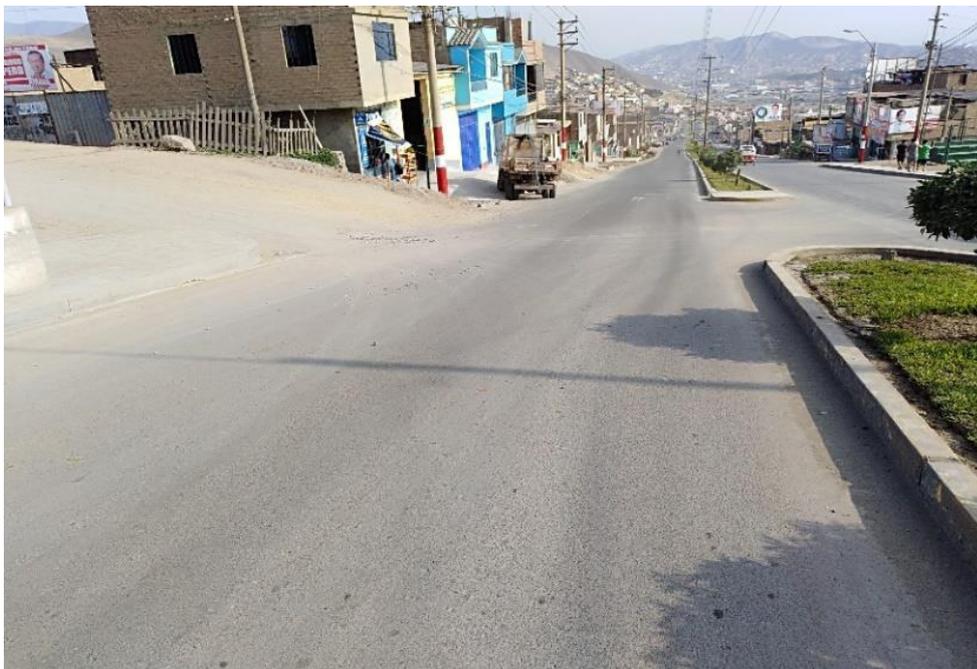
Figura 72: Ausencia de señalización horizontal en la vía

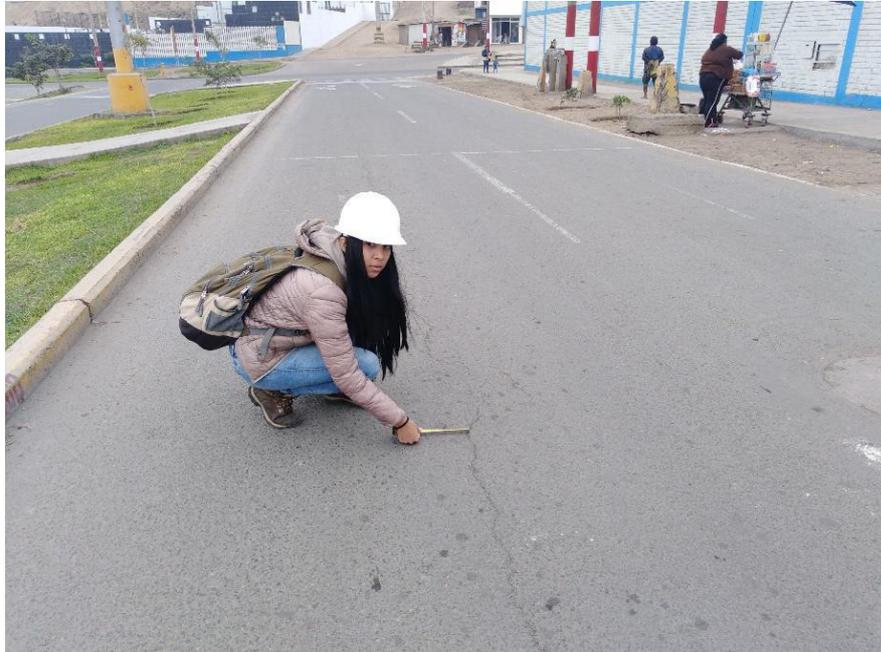
Figura 1: Identificación de fisuras existentes en el primer tramo

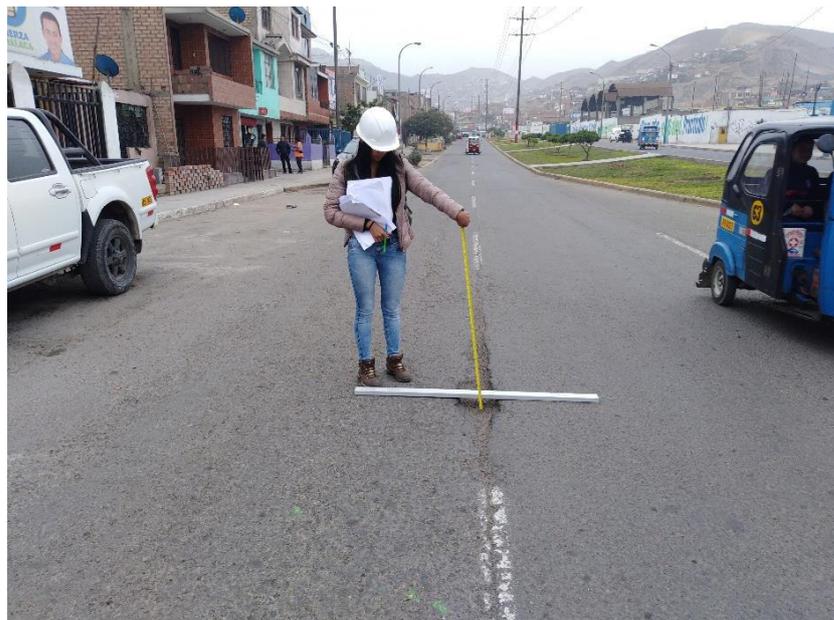
Figura 2: Identificación de bache en la vía en el primer tramo

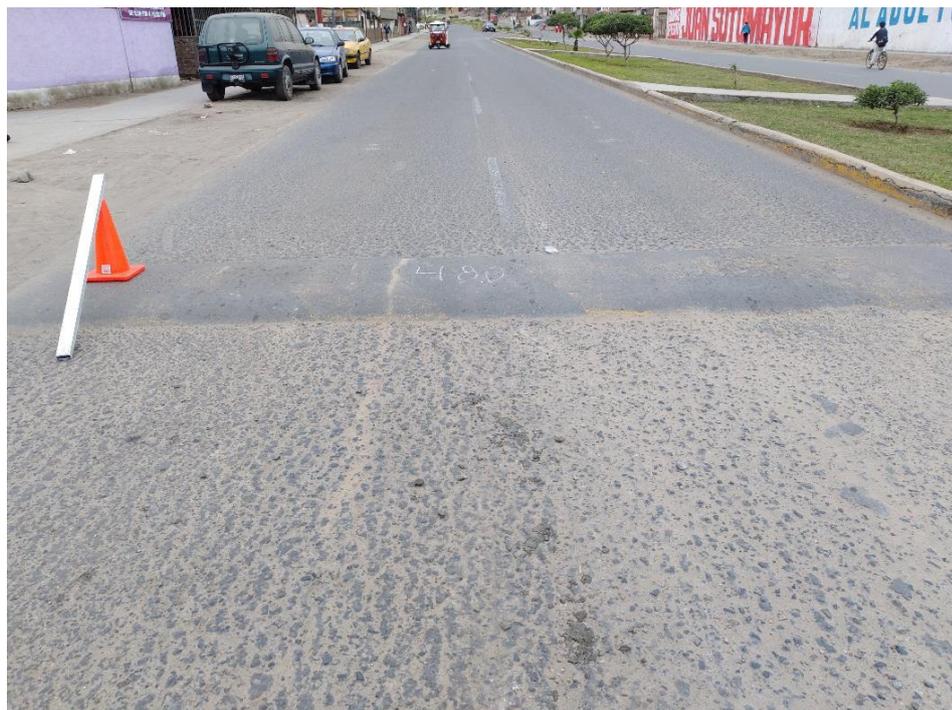
Figura 3: Desprendimiento de agregados en la vía existente en el primer tramo

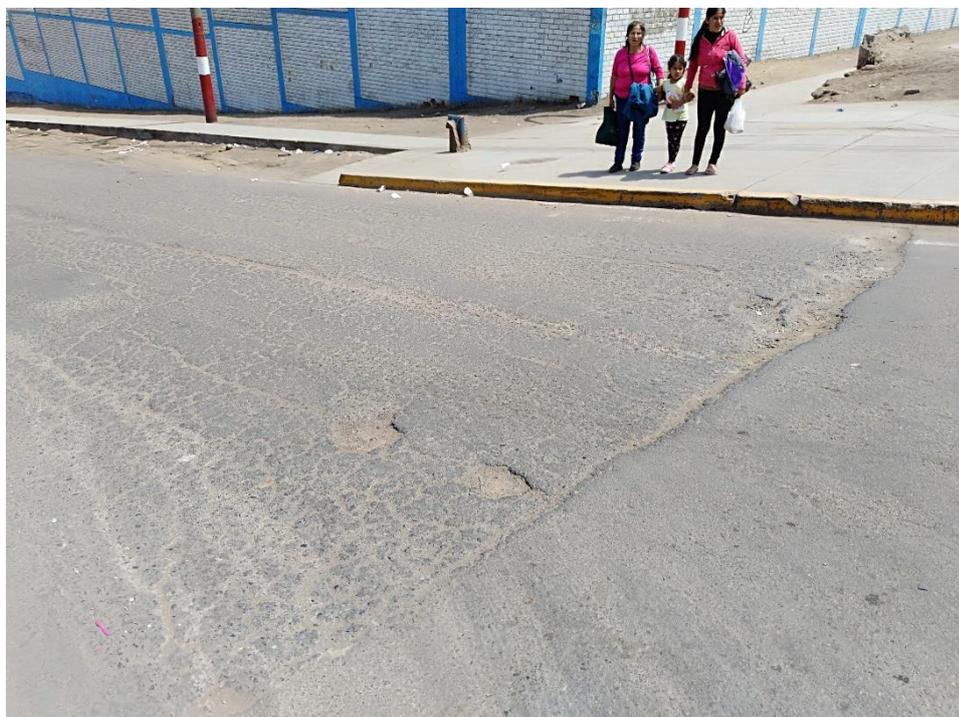
Figura 4: Desprendimiento de agregados y baches existentes en la vía en el primer tramo

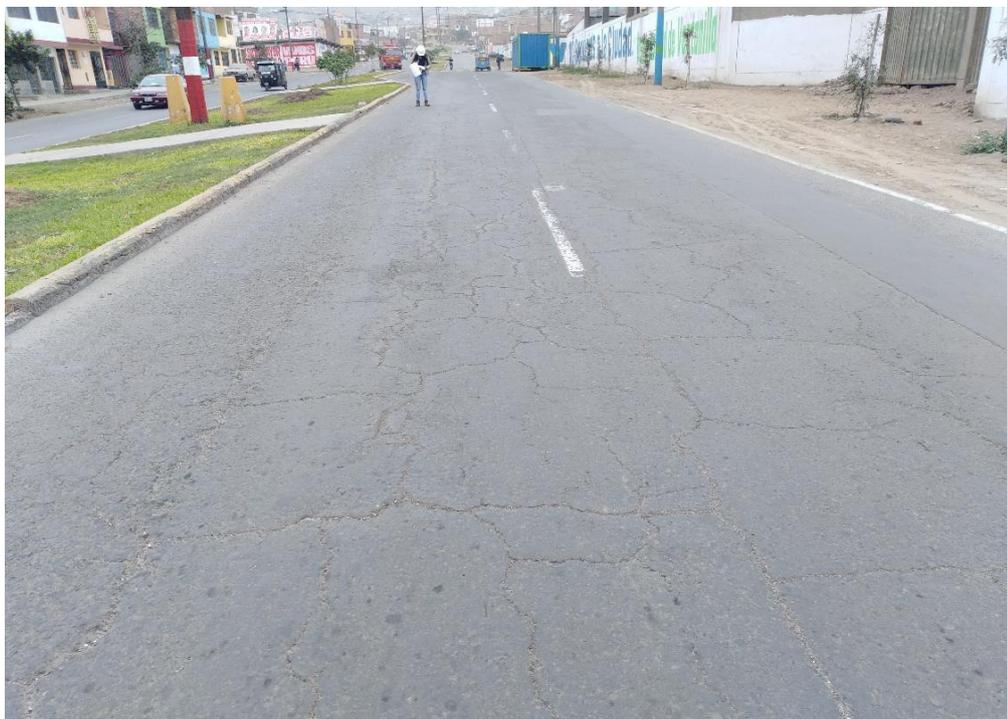
Figura 6: Fisura en bloque en el primer tramo

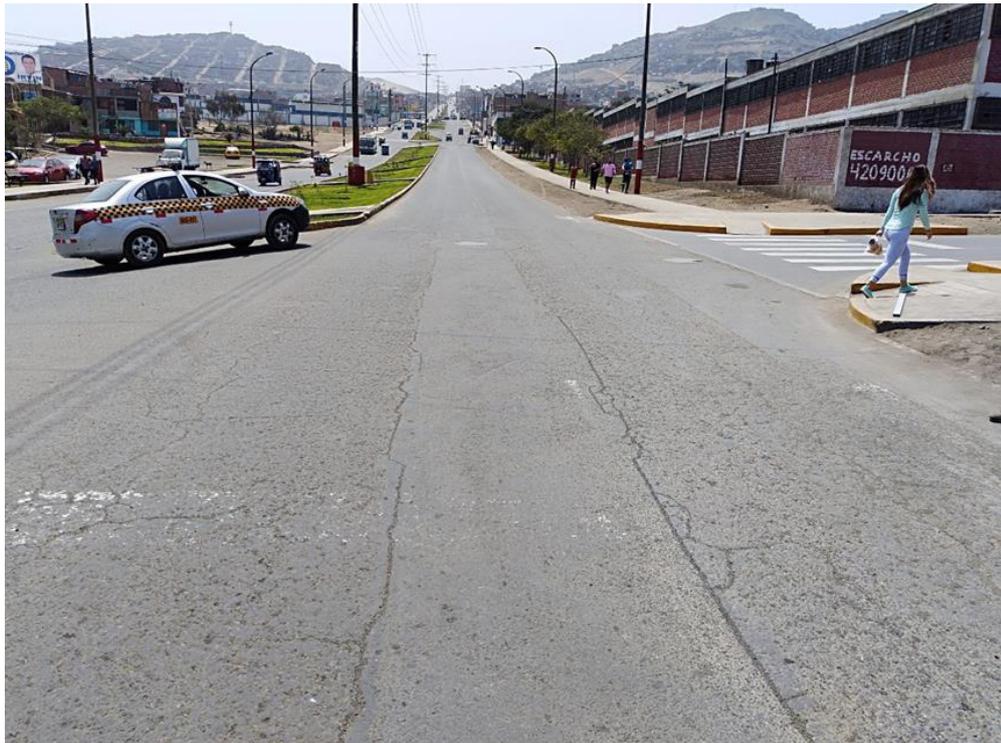
Figura 7: Ausencia de señalización en el primer tramo

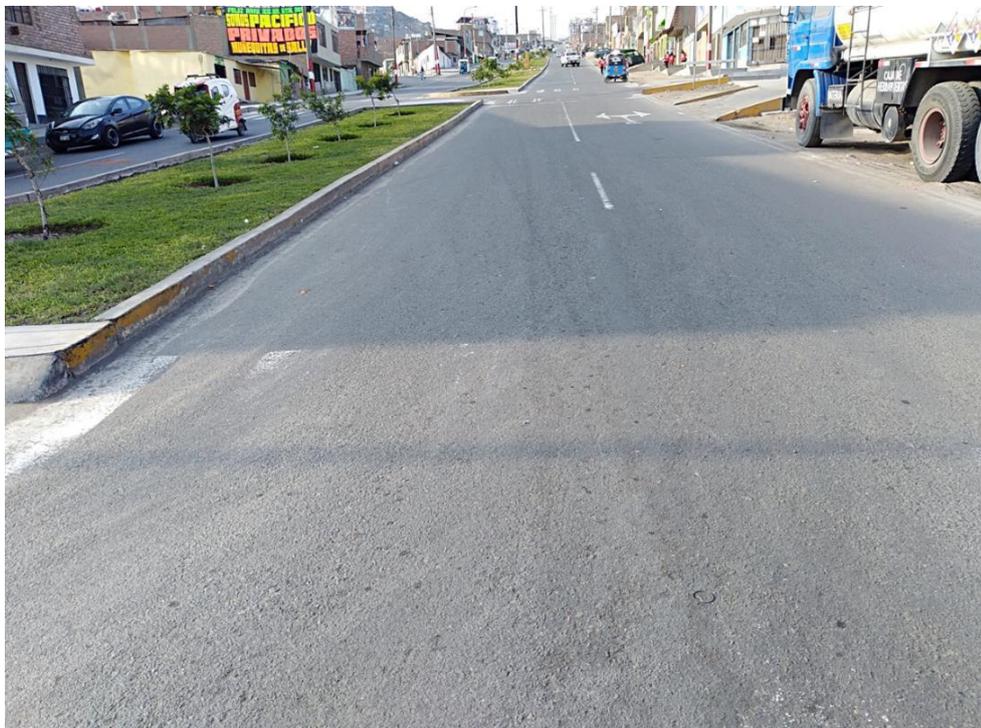
Figura 8: Desprendimiento de agregados en el segundo tramo

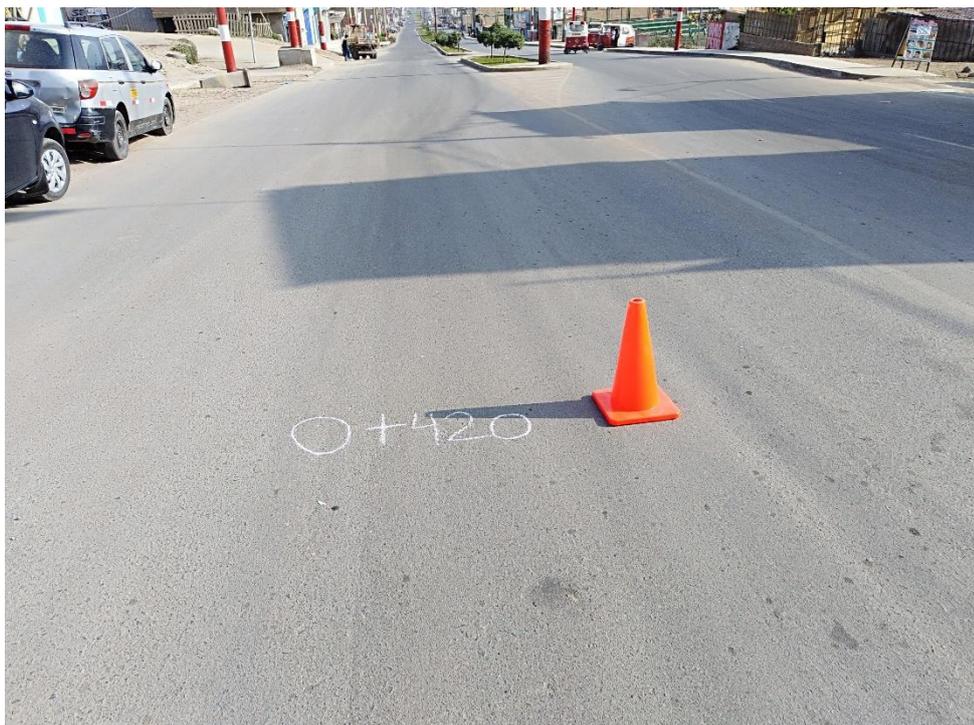
Figura 9: Ausencia de señalización horizontal en el segundo tramo

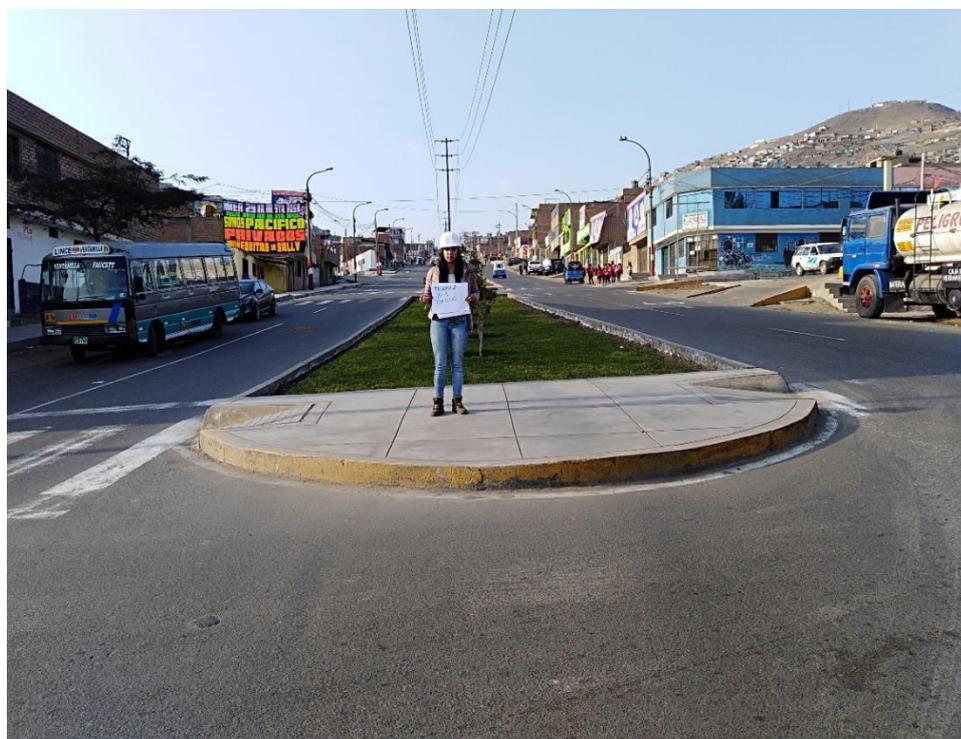
Figura 10: Ausencia de señalización vertical en el segundo tramo
