**REFORZAMIENTO ESTRUCTURAL DE MUROS DE ADOBE Y LA
APLICACIÓN DE LA GEOMALLA BIAXIAL EN LA EDIFICACIÓN
CULTURAL HOTEL COMERCIO “EL CORDANO” –
PATRIMONIO CULTURAL LIMA - PERÚ**

**PRESENTADA POR
EDDY BONCRIST CONDOR REYES**

TESIS

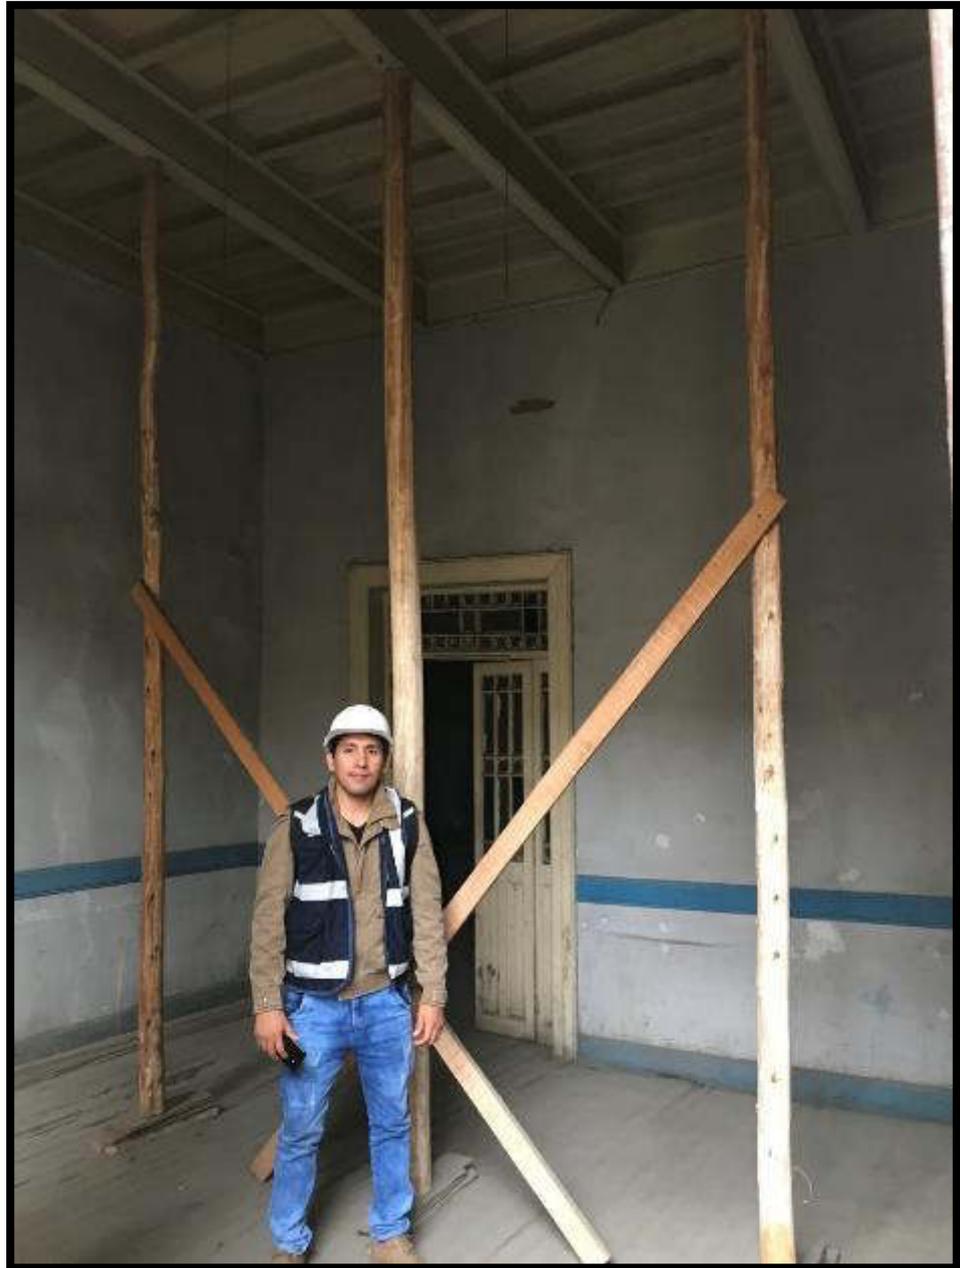
Por otro lado, tenemos el estado de los pisos y techos de los diferentes ambientes del hotel comercio “El Cordano” donde podremos visualizar que algunos de ellos están sostenidos por puntales, ya que se encuentran deteriorados.

Figura 31. Techo sostenido por puntales.

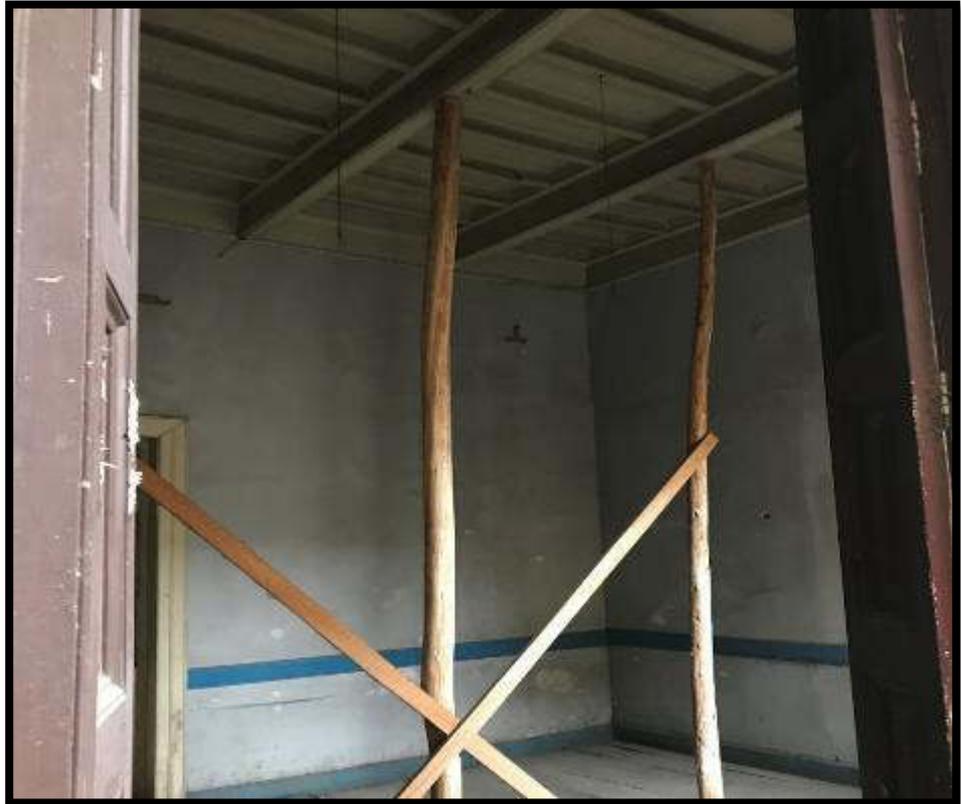
Figura 33. Las vigas están sostenidas por puntales.

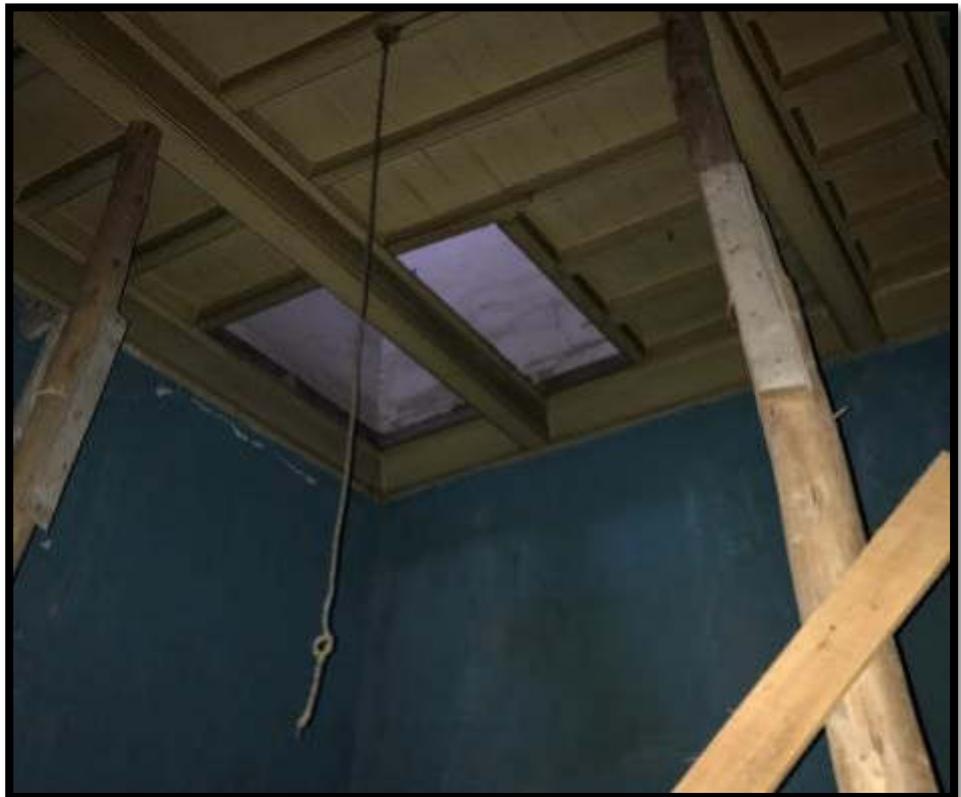
Figura 32. Puntales en la edificación.

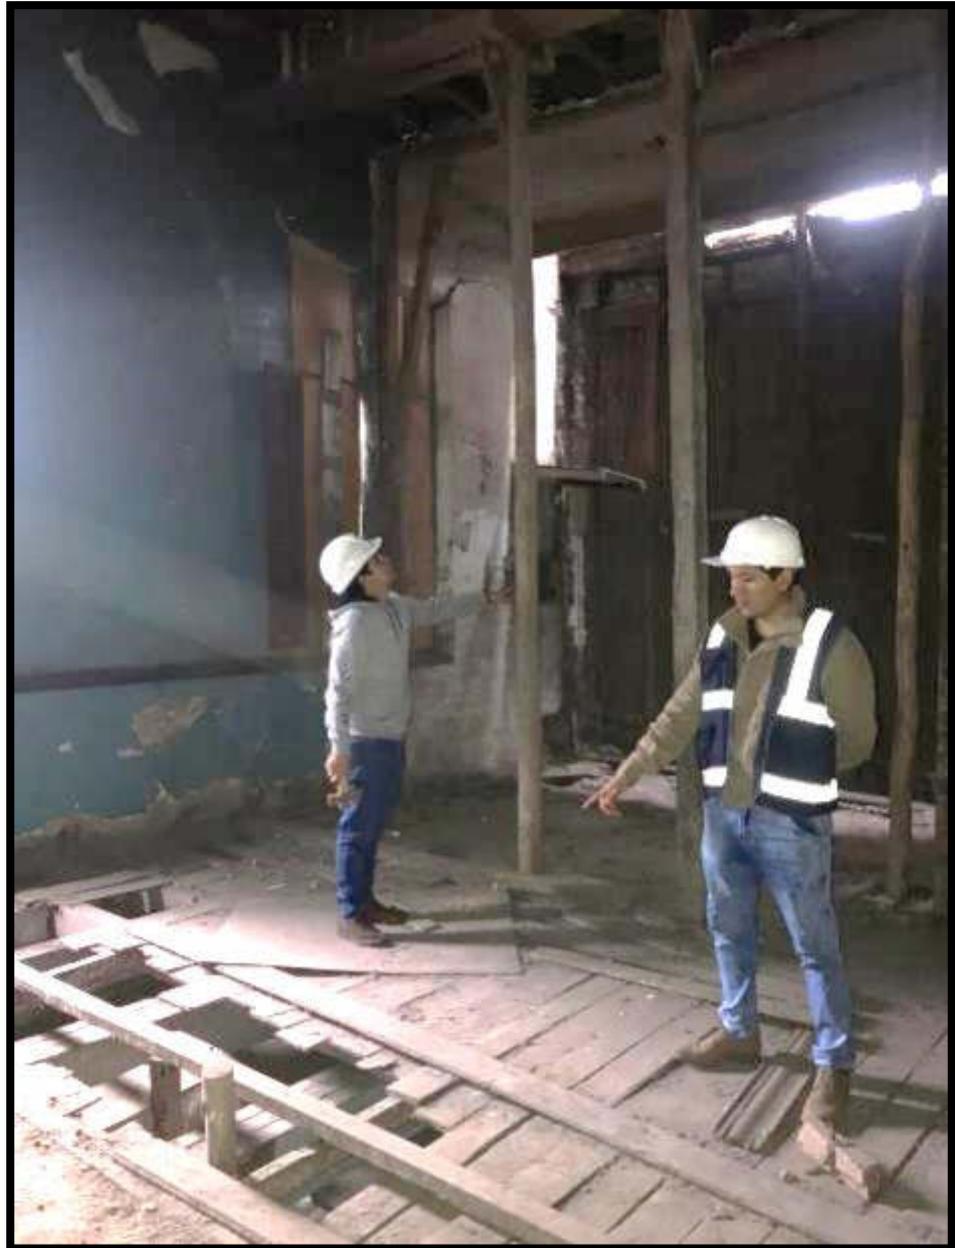
Figura 34. Visualiza el mal estado del entrepiso.

En la figura (N°33) podemos darnos cuenta el estado del piso del segundo nivel, notaremos que el entablado se encuentra en mal estado inclusive se observa la falta de unidades que conforman el piso del segundo nivel.

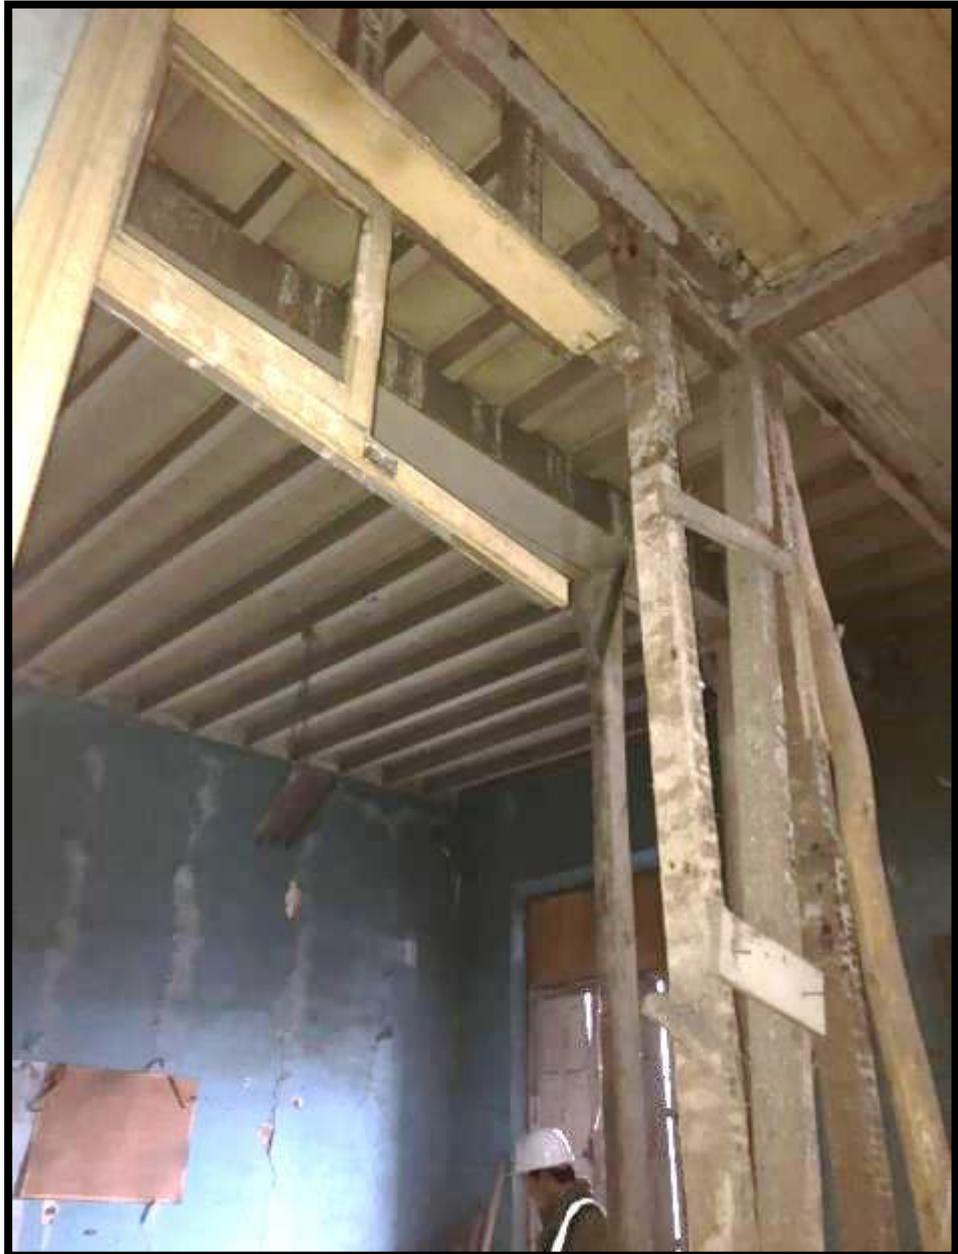
Figura 35. Puntales sosteniendo el techo del segundo nivel.

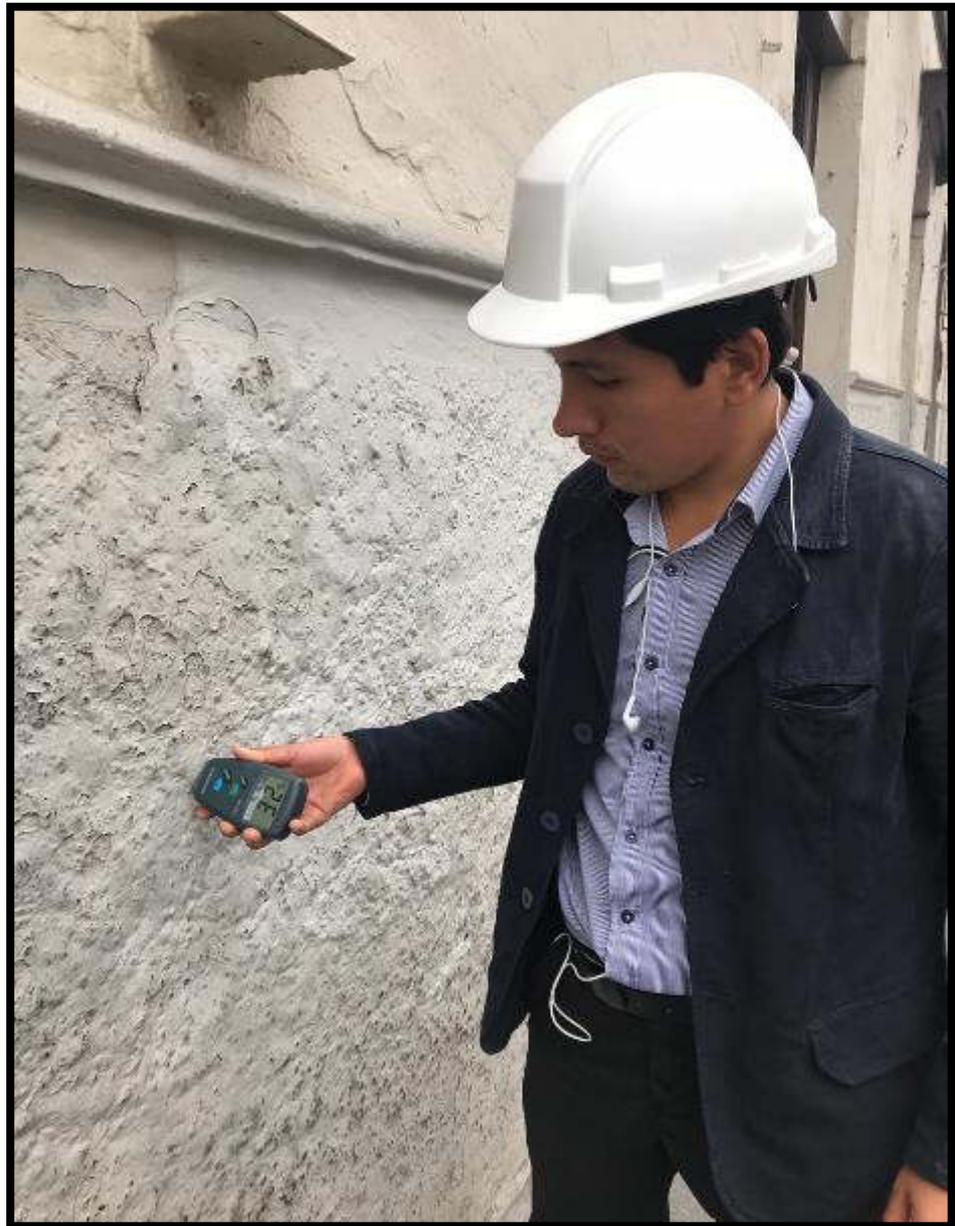
La edificación cuenta con muros de adobe y muros de quincha, dichos muros presentan deterioro por humedad, contiene grietas en diferentes ambientes de la edificación, observamos también fisuras horizontales y diagonales, así como se muestra en la siguiente foto.

Figura 36. Medición de humedad de la fachada.

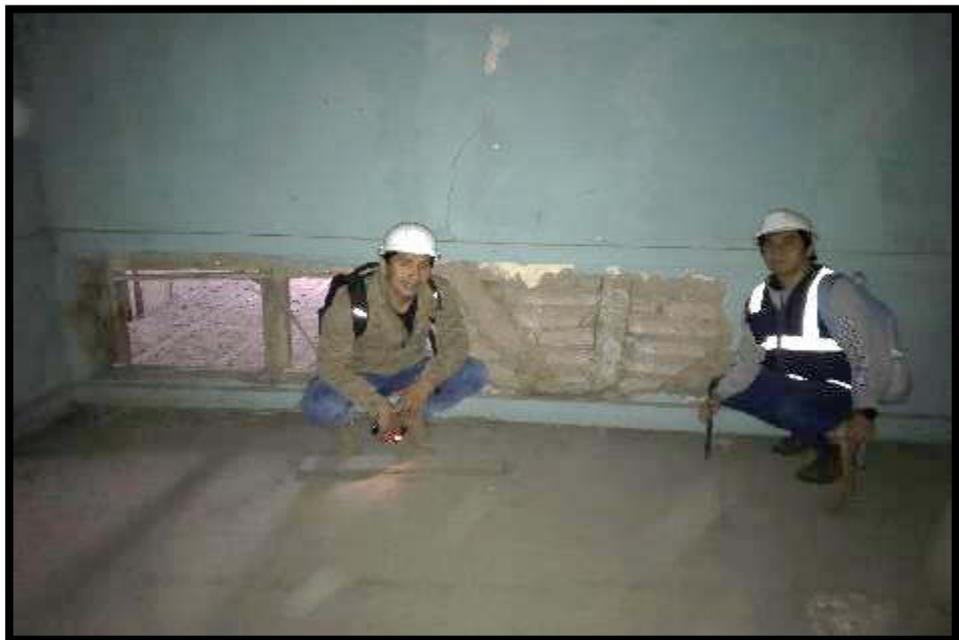
Figura 41. Muros de quincha deteriorados.

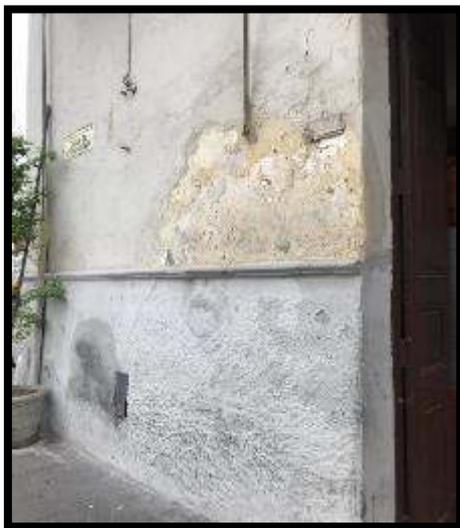
Figura 44. Visualizamos la humedad en los muros de la fachada.

Como podemos notar en las Figuras 44 y 43 veremos la falla por humedad, dichas fallas se encuentran en los muros del primer nivel de la edificación.

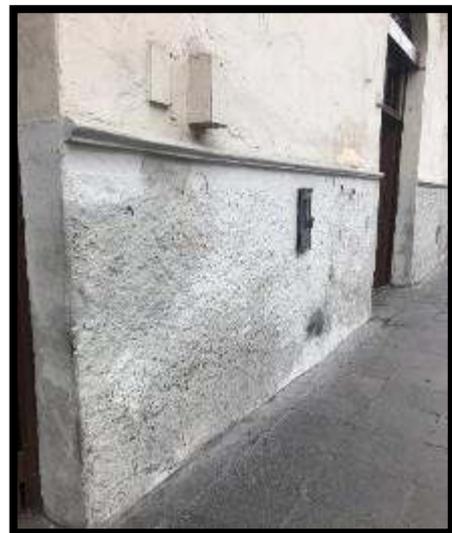
Figura 43. Fallas por humedad.

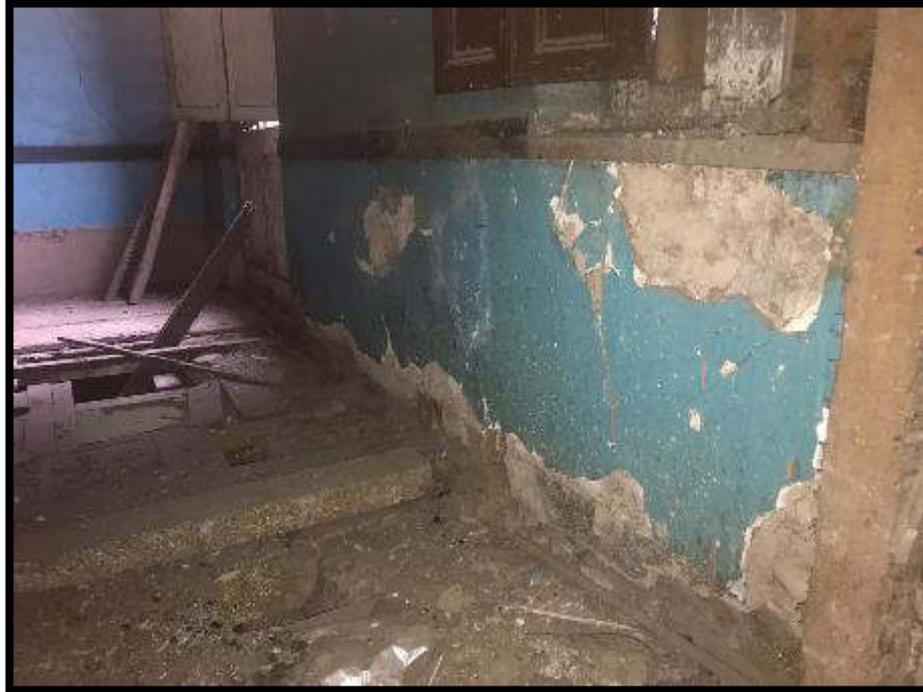
Figura 46. Desprendimiento del material de recubrimiento.

En las fotos se puede notar el desprendimiento del recubrimiento, así mismo observamos grietas en los muros, esto se debe a la concentración de esfuerzos que han sido generados debidos a los sismos.

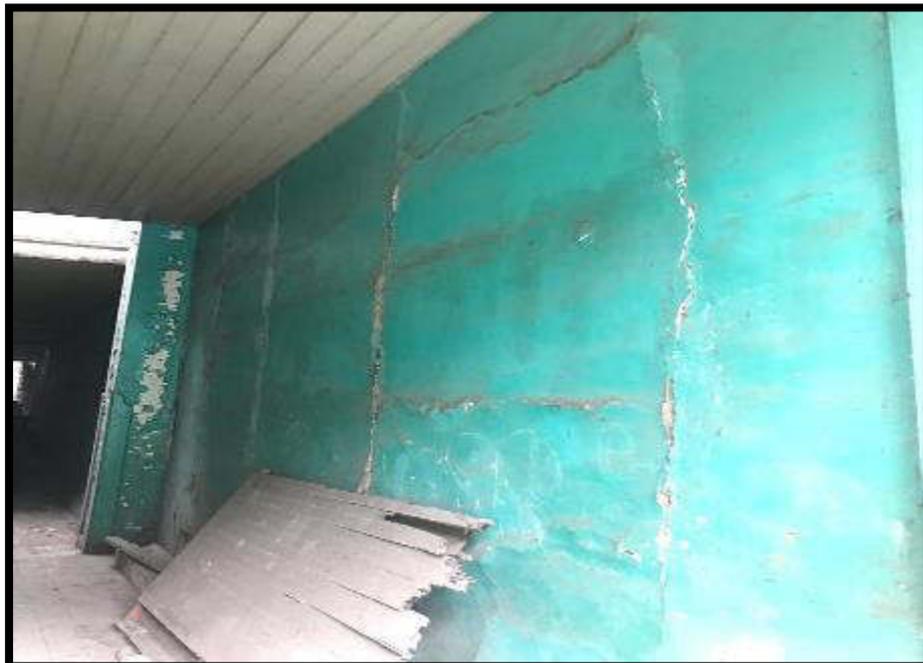
Figura 45. Grietas en muros del segundo nivel.

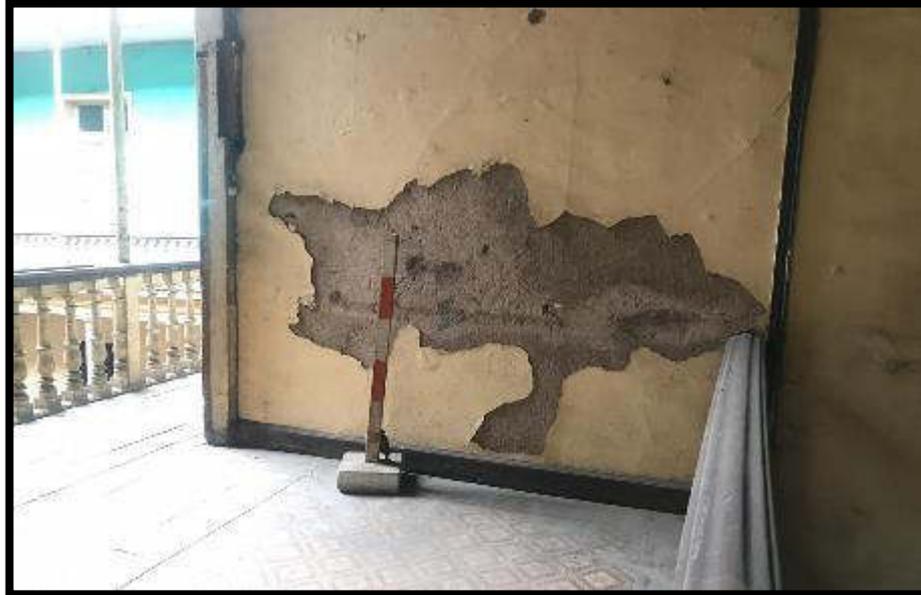
Figura 48. Desprendimiento del recubrimiento en el segundo nivel.

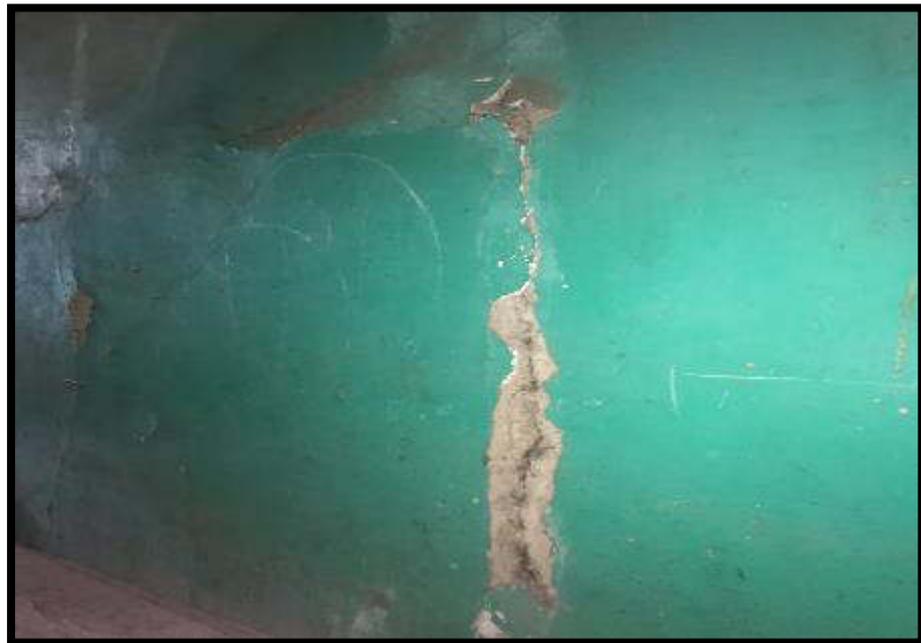
Figura 47. Visualiza las fisuras en los muros.
