**APLICACIÓN DEL MÉTODO PCI PARA DETERMINAR EL
ESTADO Y EL ADECUADO PLAN DE MANTENIMIENTO PARA
EL PAVIMENTO FLEXIBLE ENTRE EL KM 4+500 AL KM 7+500
DE LA VÍA DE ACCESO AL CENTRO POBLADO
MONTEGRANDE, REQUE, CHICLAYO**

TESIS

PARA OPTAR EL TÍTULO PROFESIONAL DE INGENIERO CIVIL

2020

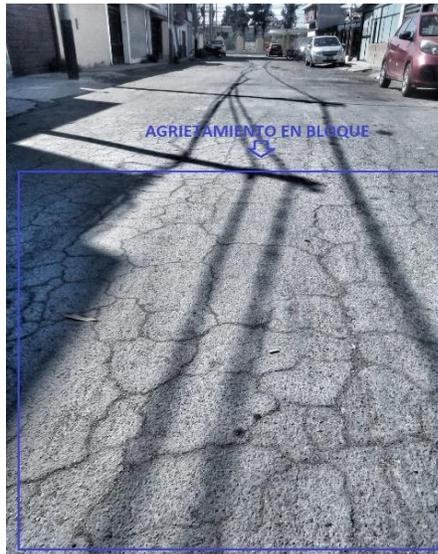
Figura N°10: Falla por agrietamiento en bloque de media severidad, Calle los Dulantos, Urb. Santa Victoria, Chiclayo (2020)

H: Se opta por un sellado de grietas, reciclado superficial o también un Escarificado en caliente y sobrecarpeta.

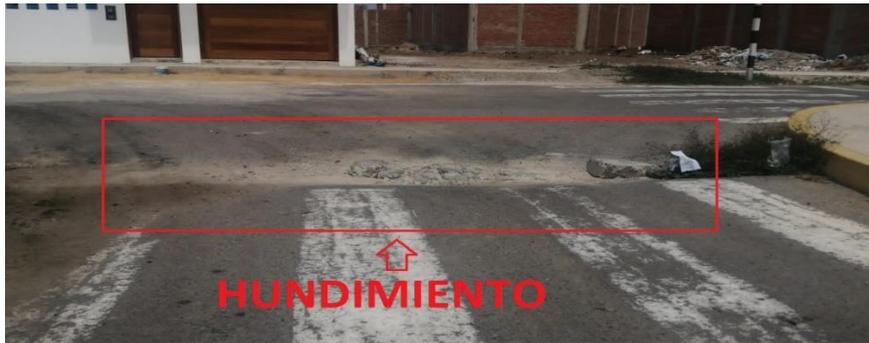
Figura N°11: Hundimiento de alta severidad, urbanización la ensenada Chiclayo (2020).

H: Se opta por un Reciclado (fresado) en frío también se podría realizar un parcheo profundo o parcial o la colocación de una sobrecarpeta.

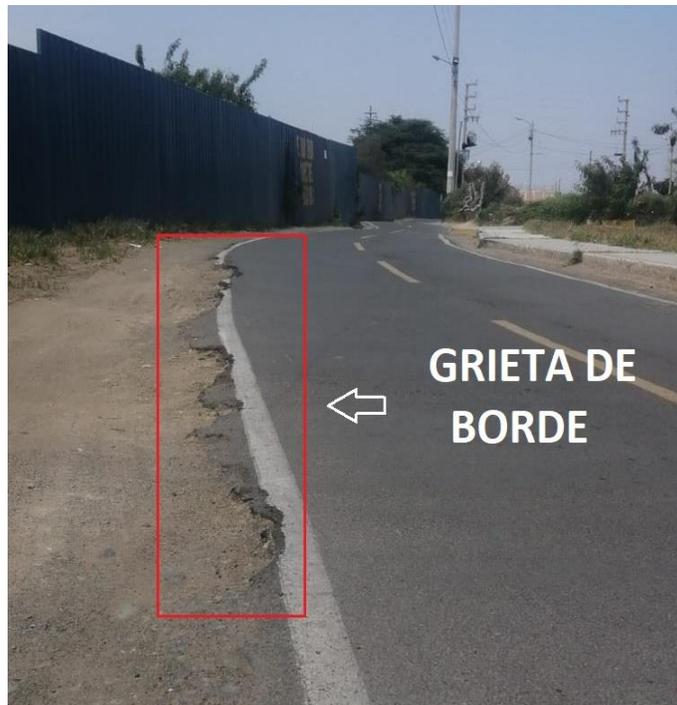
Figura N°14: Falla por Grieta de Borde de alta severidad
Entrada a la Urb los portales, Chiclayo (2020).

H: Se opta básicamente por un parcheo parcial o profundo.

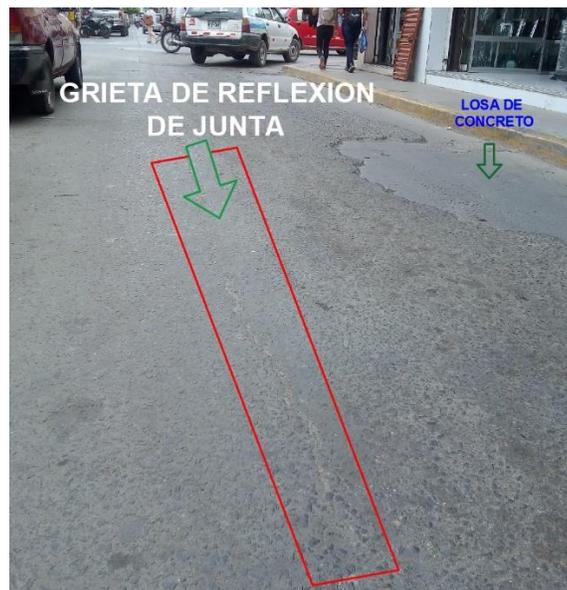
Figura N°15: Falla por grieta de reflexión de junta de baja severidad Calle Alfredo Lapoint, cuadra 2, Chiclayo (2020).

H: Inicialmente se realiza un parcheo de profundidad parcial sin embargo también se opta por la reconstrucción.

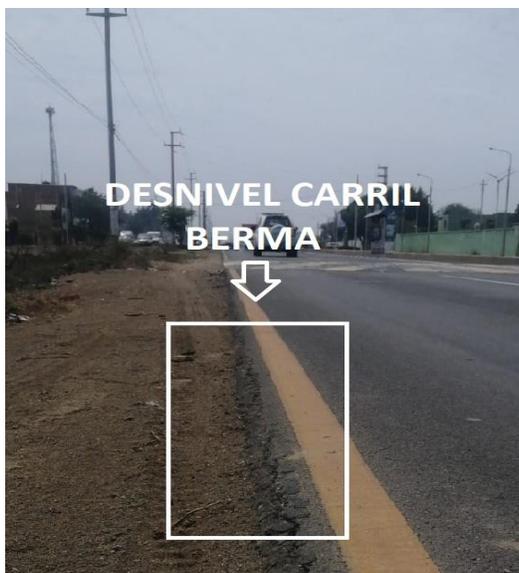
Figura Nº 16: Desnivel Carril-Berma, de media Severidad carretera Pimentel, Chiclayo (2020).

L, M, H: Para todos los tipos de severidad siempre se recomendará una renivelacion entre las estructuras del pavimento mencionadas.

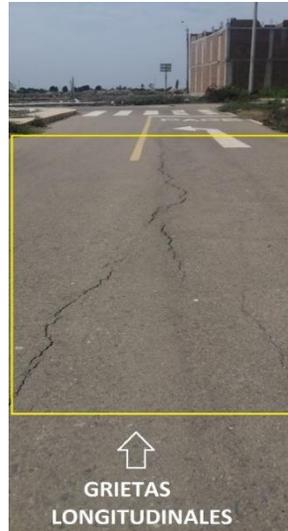
Figura N°17: Grietas longitudinales y transversales de baja severidad, calle 8 de la Urb la Encenada. Chiclayo (2020).

H: Se opta por un sellado de grietas o un parcheo de carácter parcial.

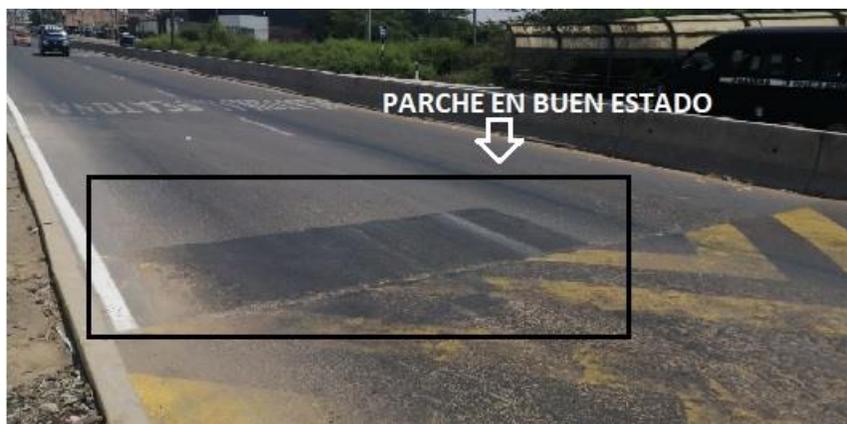
Figura N°18: Parche de baja severidad, carretera Pimentel, Chiclayo (2020).

H: Reemplazo del parche.

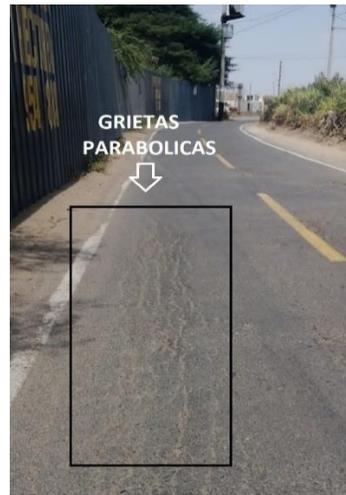
Figura N°24: Falla por grietas parabólicas, de media severidad, urbanización los portales Chiclayo (2020).

H: Se opta por un parcheo de carácter parcial.

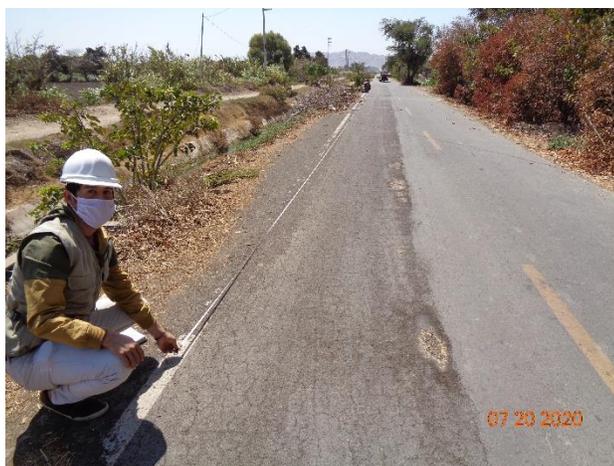
Figura N°38: Desprendimiento de agregados

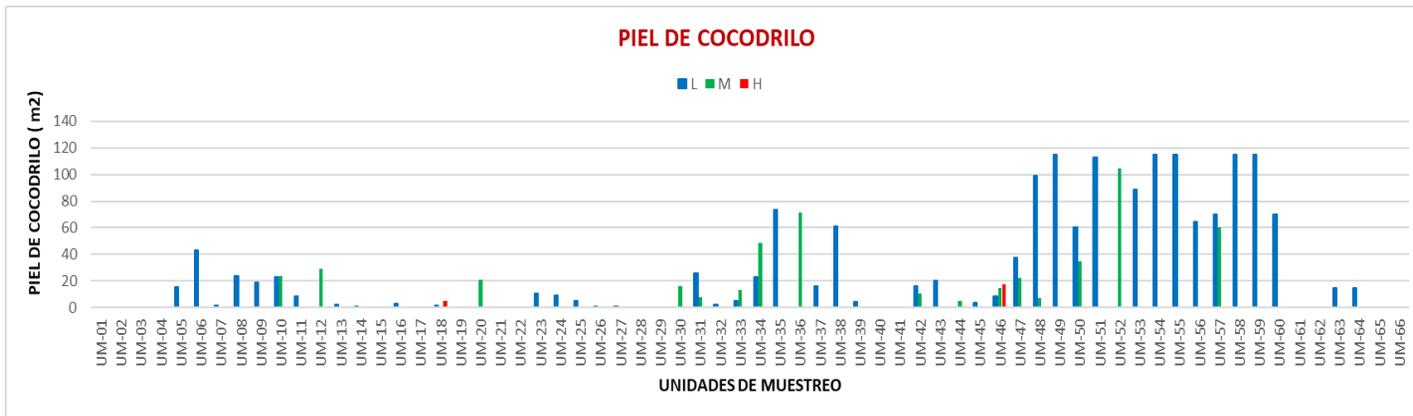
Piel de cocodrilo: Esta falla se encuentra con mayor incidencia entre las muestras 48 y 60 las cuales están ubicadas en la progresiva 6+662.00 – 7+260.00 sin embargo se observa que las severidades de estas fallas en dicha progresiva son leves.

Figura N° 39: Distribución de fallas en la vía de acceso al Centro Poblado Montegrande- PIEL DE COCODRILO

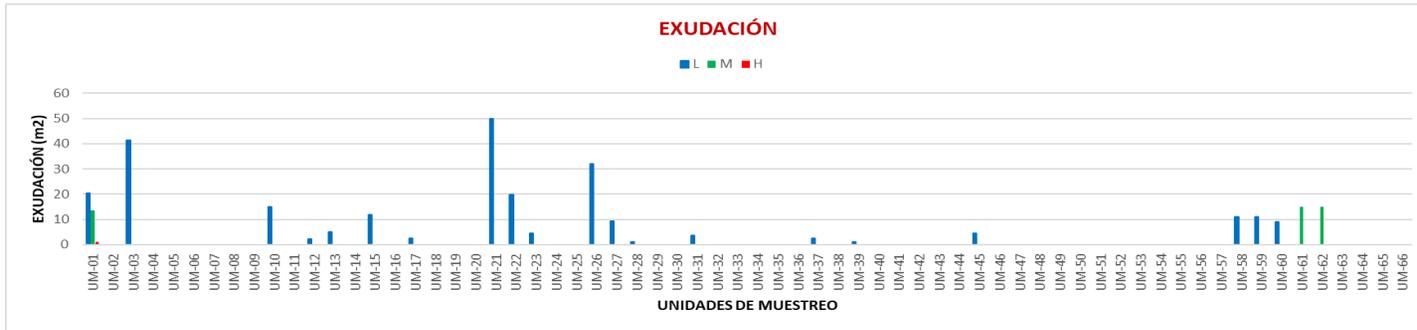
Exudación: Esta falla se encuentra con mayor incidencia en la muestra número 21 la cual está ubicada en la progresiva 5+420.00 – 5+466.00 con un grado de severidad leve.

Figura N° 40: Distribución de fallas en la vía de acceso al Centro Poblado Montegrande- EXUDACIÓN

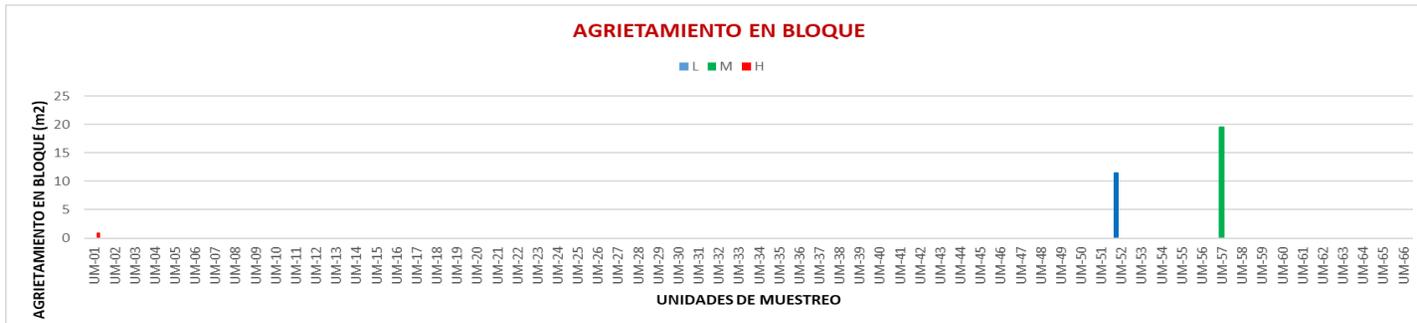
Agrietamiento en bloque: Esta falla se encuentra con mayor incidencia en la muestra número 57 la cual está ubicada en la progresiva 7+076.00 – 7+122.00 y posee un grado de severidad media.

Figura N° 41: Distribución de fallas en la vía de acceso al Centro Poblado Montegrande- AGRIETAMIENTO EN BLOQUE

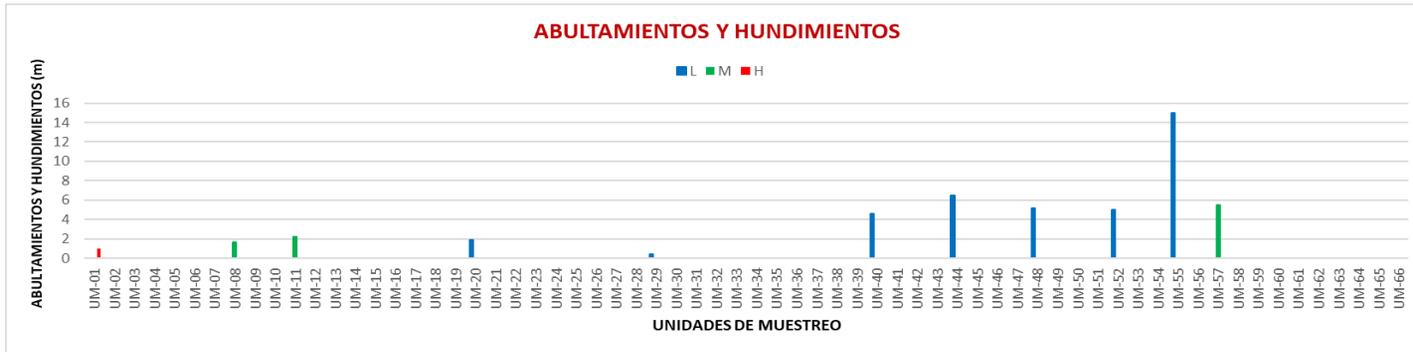
Abultamientos y Hundimientos: Esta falla se encuentra con mayor incidencia en la muestra número 55 la cual está ubicada en la progresiva 6+984.00 – 7+030.00 y posee un grado de severidad leve.

Figura N° 42: Distribución de fallas en la vía de acceso al Centro Poblado Montegrande- ABULTAMIENTOS Y HUNDIMIENTOS

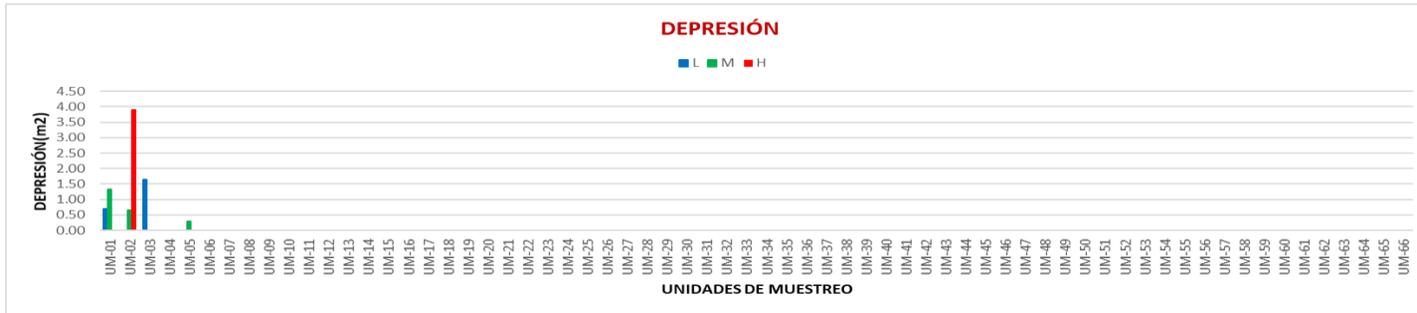
Depresión: Esta falla se encuentra con mayor incidencia en la muestra número 2 la cual está ubicada en la progresiva 4+546.00 – 4+592.00 y posee un grado de severidad alto.

Figura N°44: Distribución de fallas en la vía de acceso al Centro Poblado Montegrande - DEPRESIÓN

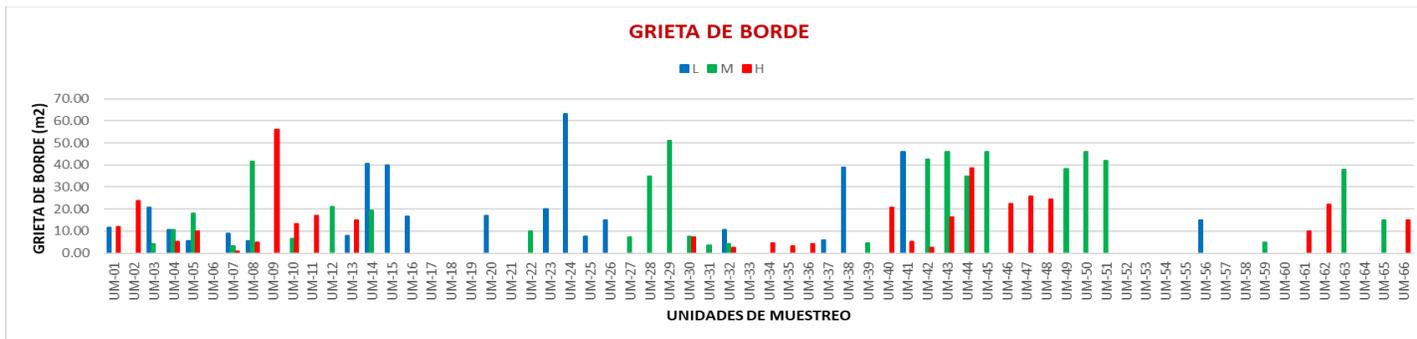
Grieta de borde: La característica principal de esta falla radica en su incidencia a lo largo de todo el tramo Inspeccionado y presentando diferentes niveles de severidad.

Figura N°45: Distribución de fallas en la vía de acceso al Centro Poblado Montegrande – GRIETA DE BORDE

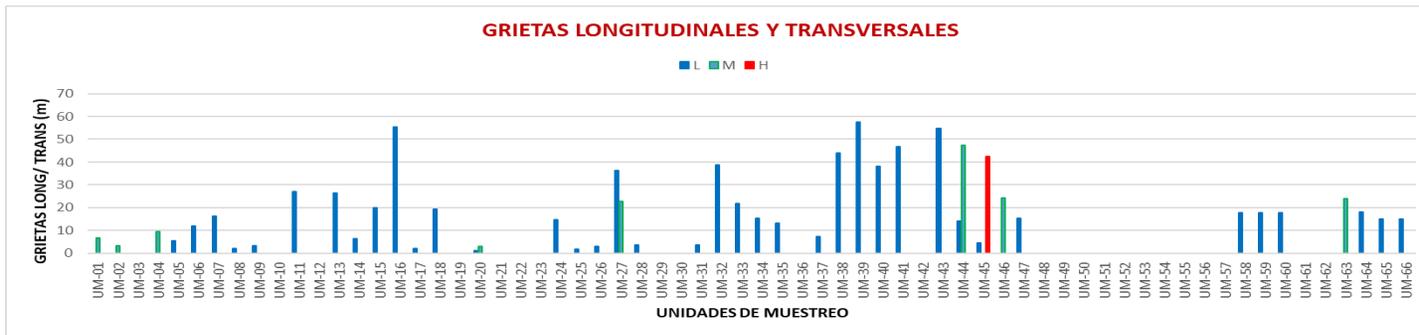
Grietas longitudinales y transversales: La característica principal de esta falla radica en su incidencia a lo largo de todo el tramo inspeccionado, presentando mayormente un nivel de severidad leve.

Figura N°48: Distribución de fallas en la vía de acceso al Centro Poblado Montegrande – DESNIVEL CARRIL BERMA

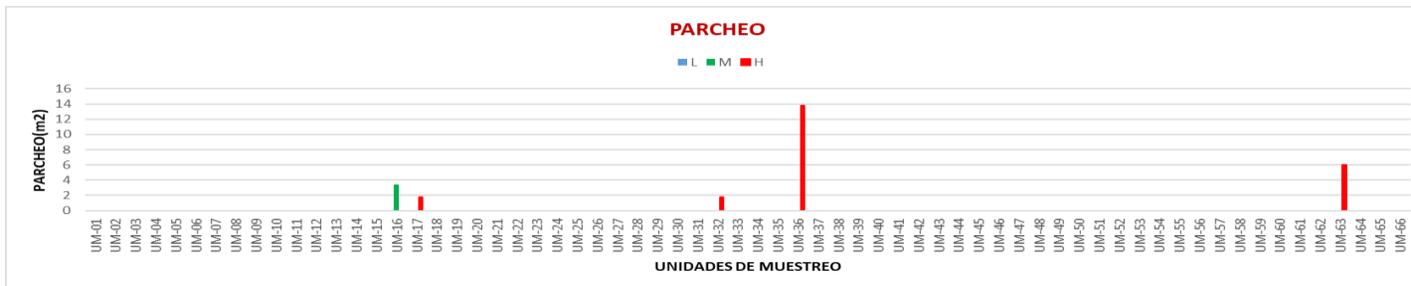
Parqueo: La característica principal de esta falla radica en su severidad ya que mayormente presenta un grado alto, sin embargo, se encuentra en pocas unidades de muestras a los largo de todo el tramo.

Figura N°49: Distribución de fallas en la vía de acceso al Centro Poblado Montegrande – PARCHEO

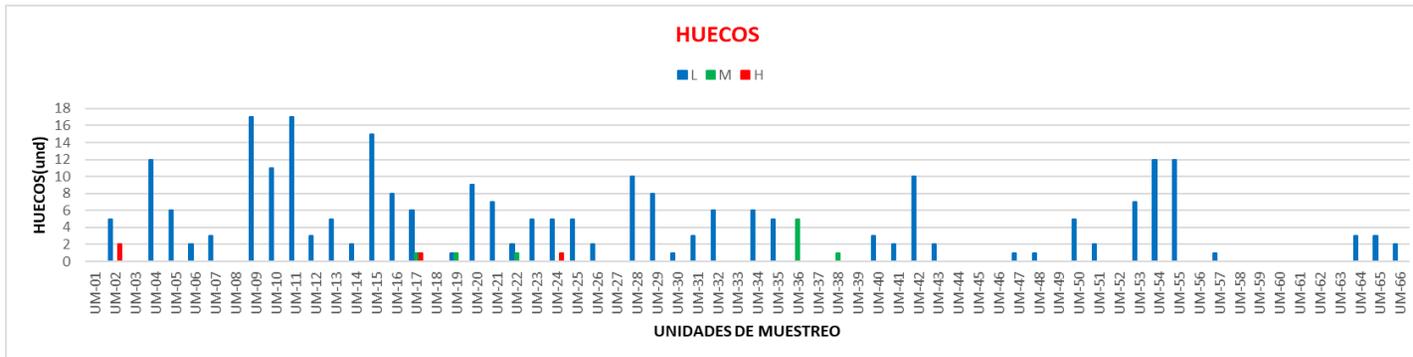
Huecos: La característica principal de esta falla radica en su severidad ya que mayormente presenta un grado leve, sin embargo, se encuentra a lo largo de todo el tramo inspeccionado.

Figura N°51: Distribución de fallas en la vía de acceso al Centro Poblado Montegrando – PULIMIENTO DE AGREGADOS

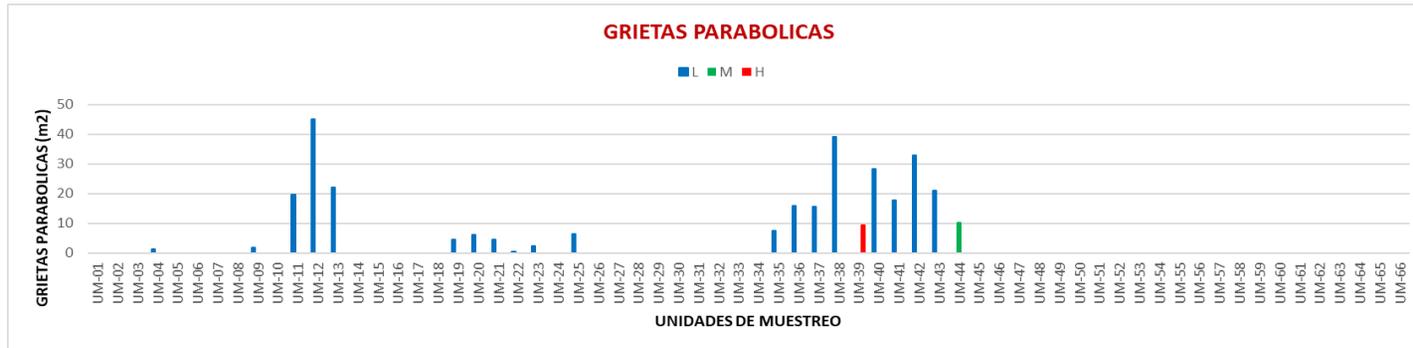
Grietas parabólicas: La incidencia de estas fallas mayormente son de severidad leve y se encuentran distribuidas en muestras focalizados del tramo inspeccionado

Figura N°55: Distribución de fallas en la vía de acceso al Centro Poblado Montegrande – GRIETAS PARABOLICAS

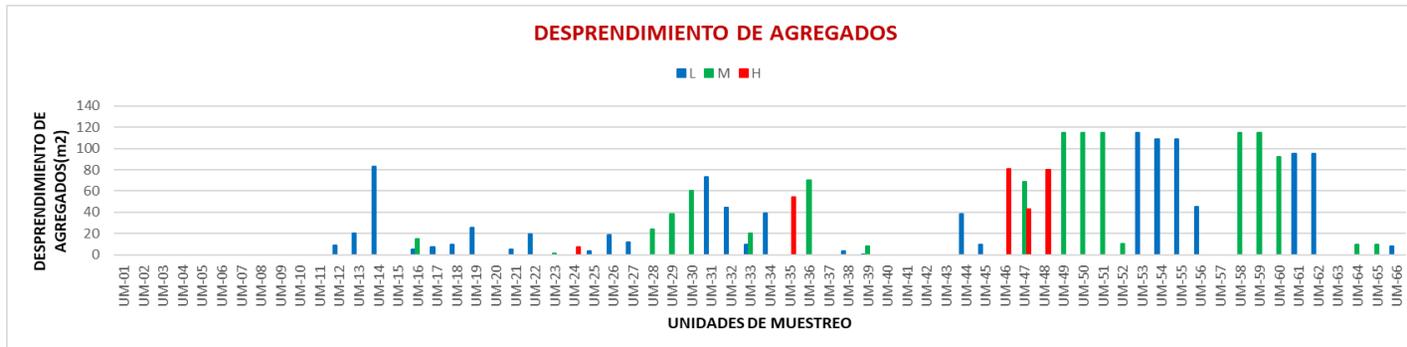
Desprendimiento de agregados: La mayor incidencia de esta falla se encuentra entre el rango de las muestras 46 y 62 ubicadas en la progresiva 6+570.00 – 7+352.00 con un grado de severidad entre leve, medio y alto.

Figura N°57: Distribución de fallas en la vía de acceso al Centro Poblado Montegrando – DESPRENDIMIENTO DE AGREGADOS

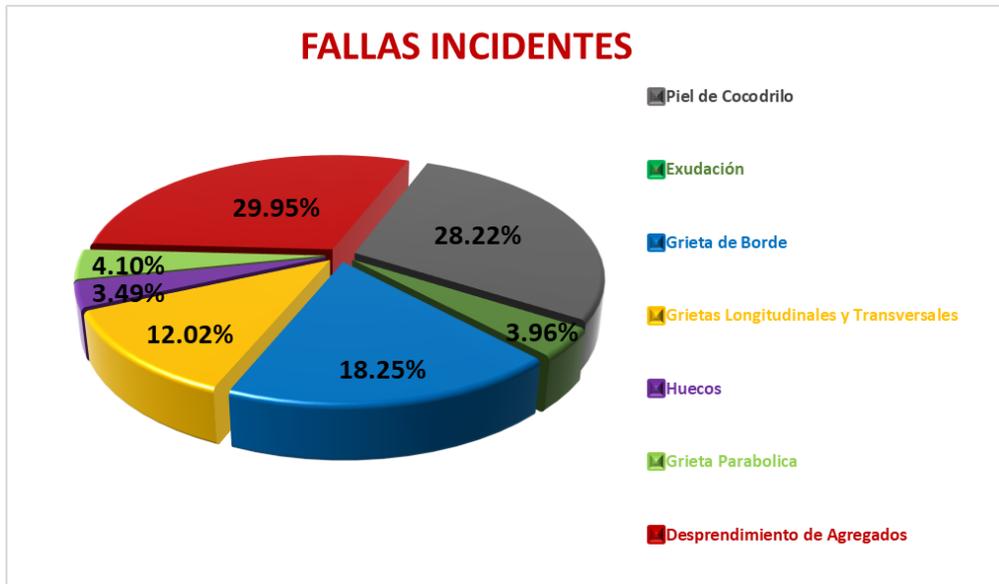
Al realizar la inspección se determinaron 11 tipos de fallas existentes sin embargo 4 de estas fallas son relativamente menores por tal motivo para este ítem solo se tuvo en cuenta las fallas con mayor incidencia en todo el tramo del pavimento las cuales son 7 y se representan según su porcentaje en el gráfico N° (58) para un mayor análisis y comprensión.

Figura N°58: Fallas más incidentes en la totalidad del tramo inspeccionado

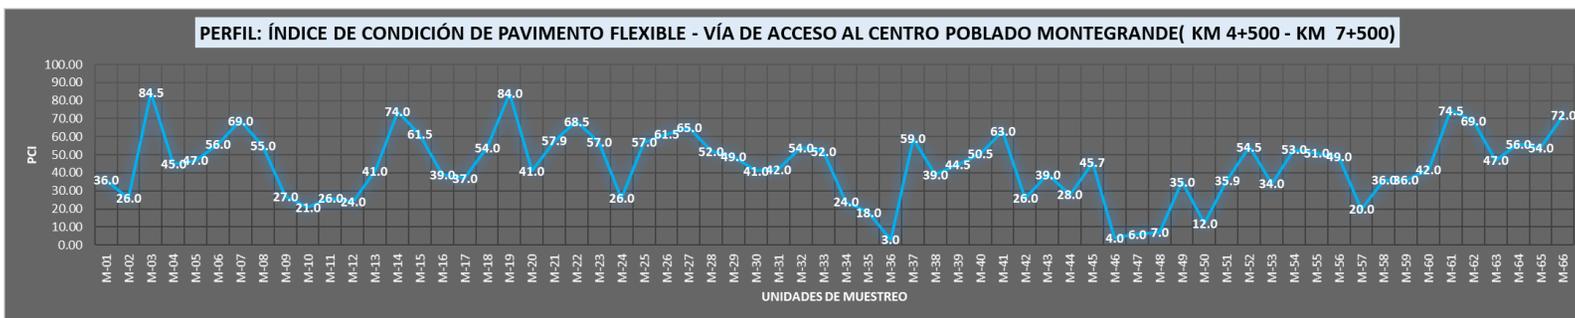
A continuación, se presenta el perfil de todos los PCI a lo largo de todo el tramo evaluado y seccionado en 66 muestras respectivamente el cual se obtuvo mediante la tabla N° 10 y N° 11.

Figura N°59: Perfil de PCI en la vía de acceso al Centro Poblado Montegrande – (km 4+500 – km7+500)

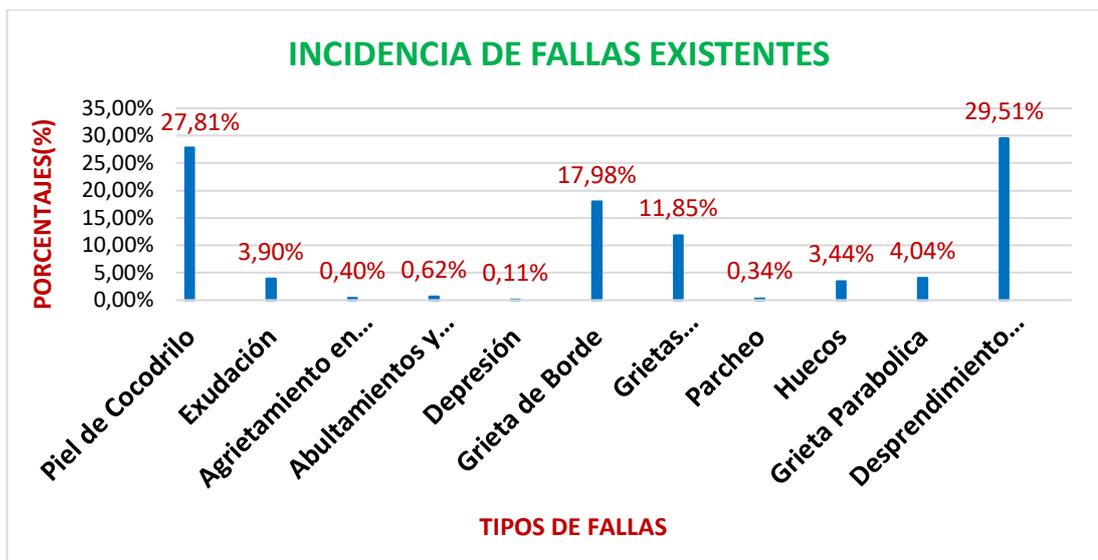
Al realizar la inspección del tramo solo se encontraron 11 de los 19 tipos de fallas descritas en el método PCI para lo cual se realizó un gráfico en donde se muestra la incidencia de cada tipo de falla a lo largo de los 3 kilómetros inspeccionados de los cuales tenemos que el desprendimiento de agregados es el que se encuentra en mayor porcentaje y la depresión en menor porcentaje.

Figura N° 61 : Porcentaje de incidencia de las fallas existentes

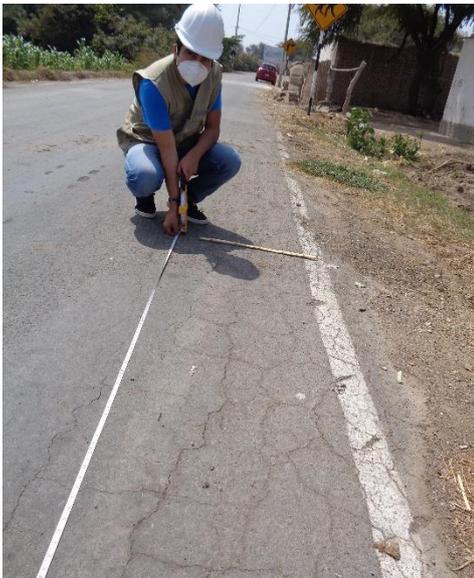
Agrietamiento en bloque de baja severidad

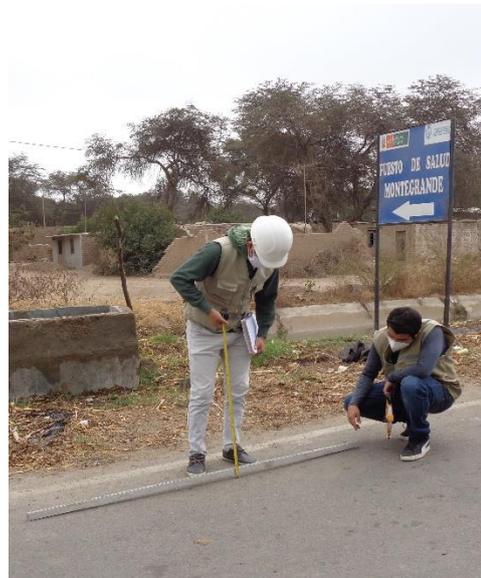
Depresión de baja severidad

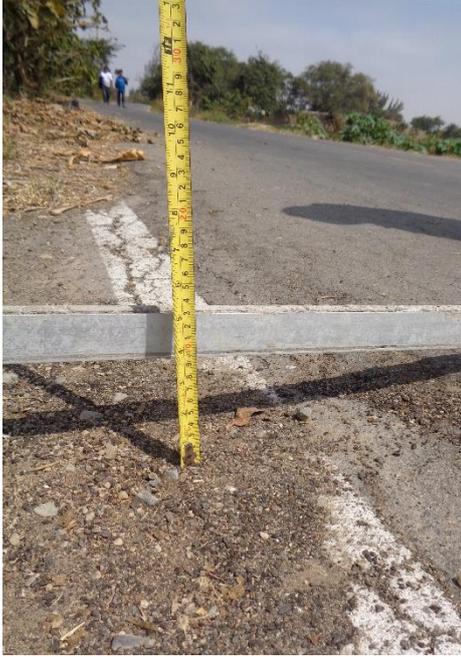
Hundimiento de media severidad

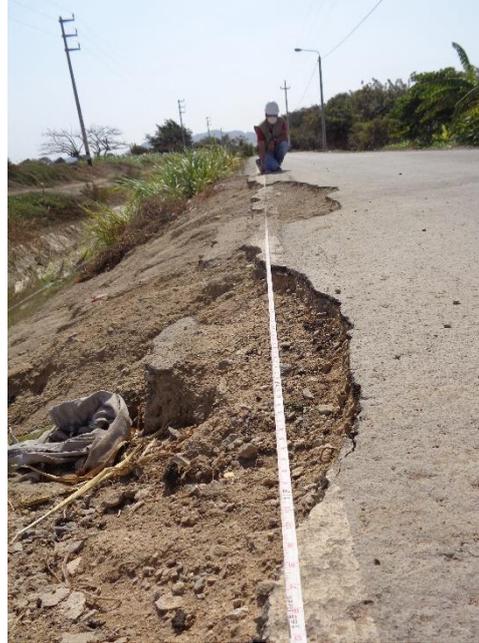
Grieta de borde de alta severidad

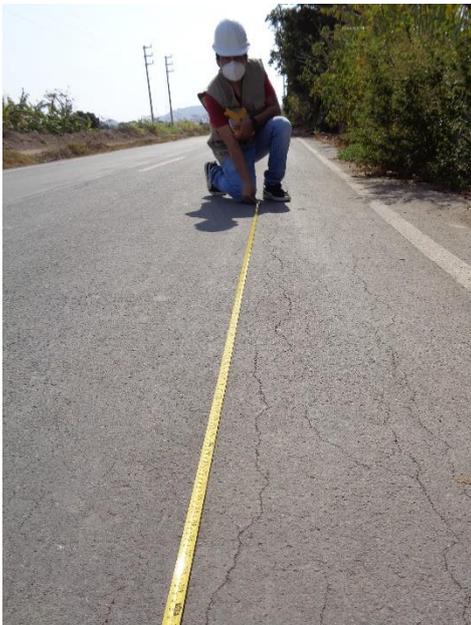
Grietas long/trans de media severidad

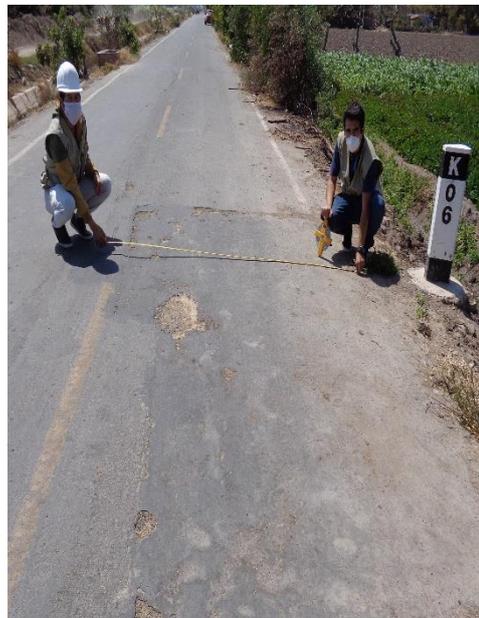
Parche de alta severidad

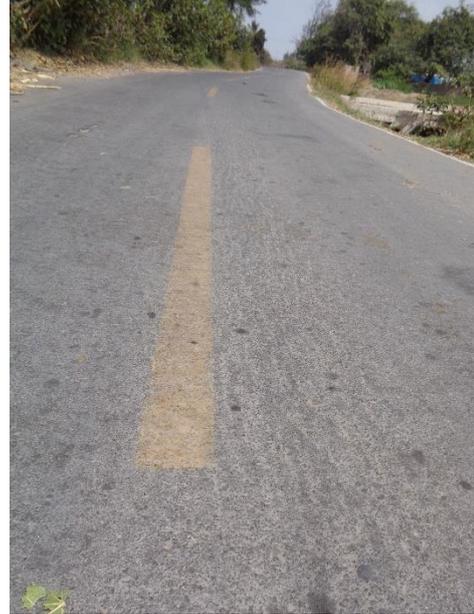
Grietas parabólicas de baja severidad

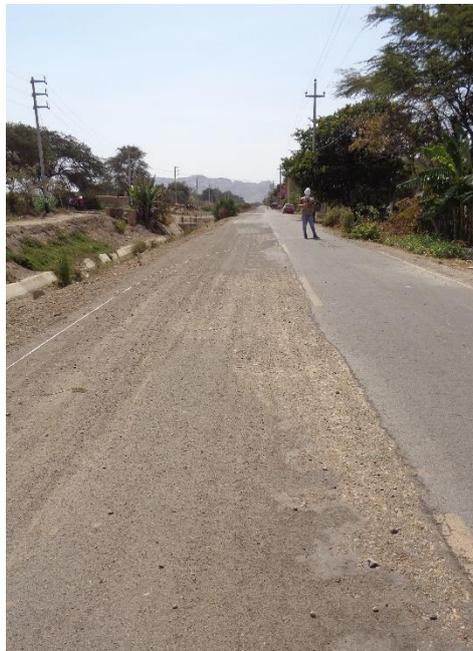
Desprendimiento de agregados de alta severidad
