**ÍNDICES DE LA CONDICIÓN SUPERFICIAL DEL
PAVIMENTO PARA DETERMINAR EL MODELO DE
REGRESIÓN EN LA AVENIDA DEFENSORES DEL
MORRO**

**TESIS
PARA OPTAR EL TÍTULO PROFESIONAL DE INGENIERO CIVIL**

2020

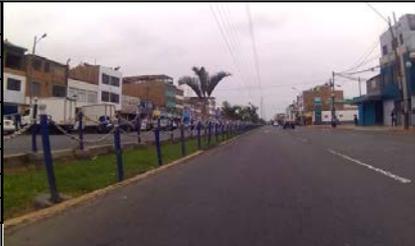
1	0.60%	H	28							
3	2.96%	M	9							
19	3.15%	H	23							
6	0.70%	H	18							
VALOR TOTAL DE DEDUCCIÓN			78							
N°	VALORES DEDUCIDOS					VDT	q	VDC		
1	28	23	18	9		78	4	44		
2	28	23	18	2		71	3	46		
3	28	23	2	2		55	2	42		
4	28	2	2	2		34	1	35		
5										
6										
VALOR DE DEDUCCIÓN CORREGIDO MAXIMO								46		
INDICE DE CONDICIÓN DEL PAVIMENTO (PCI)							54			
CLASIFICACIÓN DE PAVIMENTO:							REGULAR

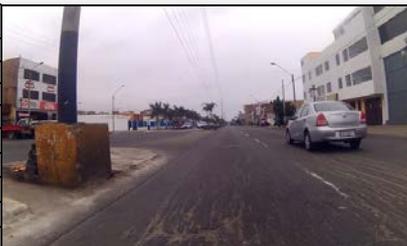
11	10.00%	H	50							
3	5.19%	M	11							
19	0.10%	H	8							
1	10.30%	M	49							
VALOR TOTAL DE DEDUCCIÓN			118							
N°	VALORES DEDUCIDOS					VDT	q	VDC		
1	50	49	11	8		110	2	69		
2	50	49	11	2		110	3	68		
3	50	49	2	2		101	4	58		
4	50	2	2	2		54	5	26		
5										
6										
VALOR DE DEDUCCIÓN CORREGIDO MAXIMO								69		
INDICE DE CONDICIÓN DEL PAVIMENTO (PCI)							31			
CLASIFICACIÓN DE PAVIMENTO:							MALO

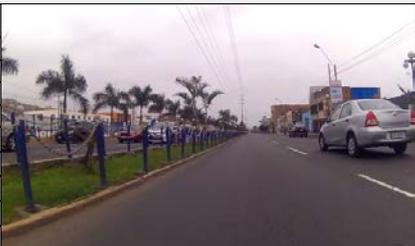
11	0.40%	M	6							
11	0.75%	L	1							
10	1.33%	M	2							
3	18.60%	H	40							
19	0.40%	H	11							
VALOR TOTAL DE DEDUCCIÓN			60							
N°	VALORES DEDUCIDOS				VDT	q	VDC			
1	40	11	6		57	3	38			
2	40	11	2		53	2	41			
3	40	2	2		44	1	45			
4										
5										
6										
VALOR DE DEDUCCIÓN CORREGIDO MAXIMO							45			
INDICE DE CONDICIÓN DEL PAVIMENTO (PCI)							55			
CLASIFICACIÓN DE PAVIMENTO:							REGULAR

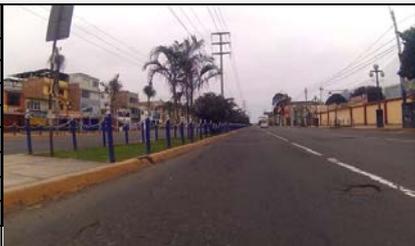
1	2.80%	M	31					
1	24.00%	H	71					
19	0.60%	M	9					
10	6.00%	M	11					
VALOR TOTAL DE DEDUCCIÓN			122					
N°	VALORES DEDUCIDOS					VDT	q	VDC
1	71	31	11	9		122	4	69
2	71	31	11	2		115	3	71
3	71	31	2	2		106	2	73
4	71	2	2	2		77	1	74
5								
6								
VALOR DE DEDUCCIÓN CORREGIDO MAXIMO								74
INDICE DE CONDICIÓN DEL PAVIMENTO (PCI)								26
CLASIFICACIÓN DE PAVIMENTO:								MALO

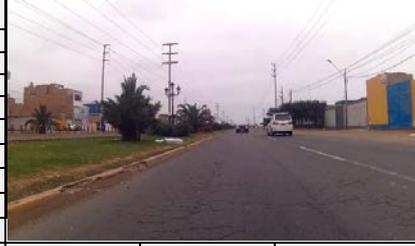
11	0.15%	H	8							
1	40.28%	H	80							
9	33.33%	H	32							
7	33.33%	H	40							
VALOR TOTAL DE DEDUCCIÓN			160							
N°	VALORES DEDUCIDOS				VDT	q	VDC			
1	80	40	32	8	160	4	86			
2	80	40	32	2	154	3	88			
3	80	40	2	2	124	2	84			
4	80	2	2	2	86	1	85			
5										
6										
VALOR DE DEDUCCIÓN CORREGIDO MAXIMO							88			
INDICE DE CONDICIÓN DEL PAVIMENTO (PCI)							12			
CLASIFICACIÓN DE PAVIMENTO:							MUY MALO

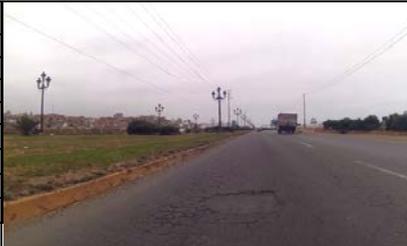
1	23.33%	H	71							
6	1.60%	H	19							
19	0.52%	H	11							
9	26.67%	H	29							
VALOR TOTAL DE DEDUCCIÓN			130							
N°	VALORES DEDUCIDOS					VDT	q	VDC		
1	71	29	19	11		130	4	72		
2	71	29	19	2		121	3	74		
3	71	29	2	2		104	2	71		
4	71	2	2	2		77	1	76		
5										
6										
VALOR DE DEDUCCIÓN CORREGIDO MAXIMO								76		
INDICE DE CONDICIÓN DEL PAVIMENTO (PCI)								24		
CLASIFICACIÓN DE PAVIMENTO:								MUY MALO

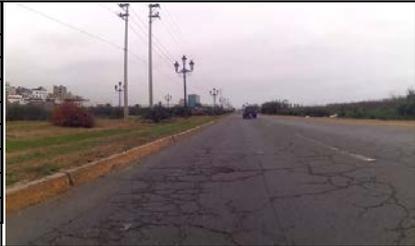
10	4.00%	H	20							
1	26.00%	H	72							
7	33.33%	H	40							
9	33.33%	H	32							
VALOR TOTAL DE DEDUCCIÓN			164							
N°	VALORES DEDUCIDOS				VDT	q	VDC			
1	72	40	32	20	164	4	88			
2	72	40	32	2	146	3	86			
3	72	40	2	2	116	2	79			
4	72	2	2	2	78	1	76			
5										
6										
VALOR DE DEDUCCIÓN CORREGIDO MAXIMO							88			
INDICE DE CONDICIÓN DEL PAVIMENTO (PCI)							12			
CLASIFICACIÓN DE PAVIMENTO:							MUY MALO

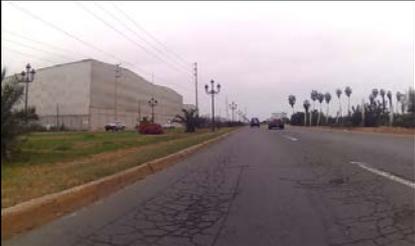
1	6.67%	H	56							
3	14.00%	H	31							
7	33.33%	H	40							
9	33.33%	H	32							
VALOR TOTAL DE DEDUCCIÓN			159							
N°	VALORES DEDUCIDOS					VDT	q	VDC		
1	56	40	32	31		159	4	86		
2	56	40	32	2		130	3	78		
3	56	40	2	2		100	2	69		
4	56	2	2	2		62	1	60		
5										
6										
VALOR DE DEDUCCIÓN CORREGIDO MAXIMO								86		
INDICE DE CONDICIÓN DEL PAVIMENTO (PCI)								14		
CLASIFICACIÓN DE PAVIMENTO:								MUY MALO

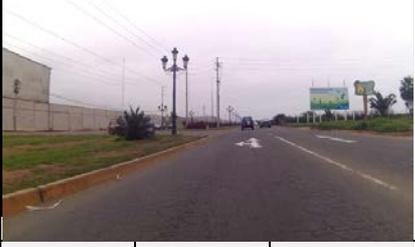
1	40.00%	H	79							
19	0.75%	H	9							
7	26.67%	H	21							
9	26.67%	H	29							
VALOR TOTAL DE DEDUCCIÓN			138							
N°	VALORES DEDUCIDOS				VDT	q	VDC			
1	79	29	21	9	138	4	76			
2	79	29	21	2	131	3	78			
3	79	29	2	2	112	2	77			
4	79	2	2	2	85	1	83			
5										
6										
VALOR DE DEDUCCIÓN CORREGIDO MAXIMO							83			
INDICE DE CONDICIÓN DEL PAVIMENTO (PCI)							17			
CLASIFICACIÓN DE PAVIMENTO:							MUY MALO

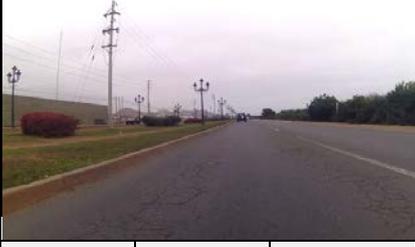
1	19.20%	H	68							
19	0.60%	H	12							
6	0.50%	H	17							
9	33.33%	H	32							
VALOR TOTAL DE DEDUCCIÓN			129							
N°	VALORES DEDUCIDOS					VDT	q	VDC		
1	68	32	17	12		129	4	71		
2	68	32	17	2		119	3	73		
3	68	32	2	2		104	2	72		
4	68	2	2	2		74	1	74		
5										
6										
VALOR DE DEDUCCIÓN CORREGIDO MAXIMO								74		
INDICE DE CONDICIÓN DEL PAVIMENTO (PCI)								26		
CLASIFICACIÓN DE PAVIMENTO:								MALO

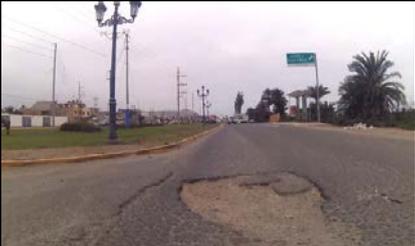
1	35.73%	H	78							
10	3.90%	H	20							
6	0.70%	H	18							
9	33.33%	H	32							
VALOR TOTAL DE DEDUCCIÓN			148							
N°	VALORES DEDUCIDOS					VDT	q	VDC		
1	78	32	20	18		148	4	81		
2	78	32	20	2		132	3	79		
3	78	32	2	2		114	2	77		
4	78	2	2	2		84	1	82		
5										
6										
VALOR DE DEDUCCIÓN CORREGIDO MAXIMO								82		
INDICE DE CONDICIÓN DEL PAVIMENTO (PCI)								18		
CLASIFICACIÓN DE PAVIMENTO:								MUY MALO

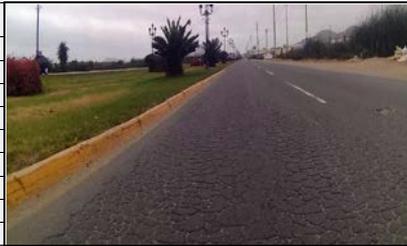
1	31.05%	M	61							
1	20.50%	L	40.5							
10	1.00%	L	0							
10	1.00%	M	2.5							
11	0.93%	L	1.5							
13	0.33%	M	16.5							
13	1.33%	L	37.5							
VALOR TOTAL DE DEDUCCIÓN			159.5							
N°	VALORES DEDUCIDOS						VDT	q	VDC	
1	61	40.5	37.5	16.5	2.5		158	5	68	
2	61	40.5	37.5	16.5	2		158	4	74	
3	61	40.5	37.5	2	2		143	3	72	
4	61	40.5	2	2	2		108	2	64	
5	61	2	2	2	2		69	1	57	
6							0	0		
VALOR DE DEDUCCIÓN CORREGIDO MAXIMO									74	
INDICE DE CONDICIÓN DEL PAVIMENTO (PCI)									26	
CLASIFICACIÓN DE PAVIMENTO:									MALO

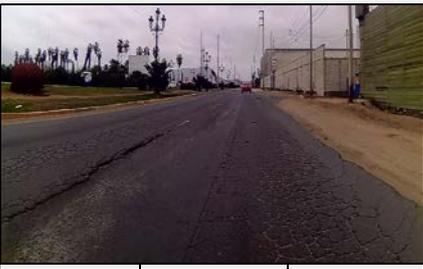
1	36.43%	L	49									
1	2.40%	M	30.5									
1	36.67%	H	79									
7	2.00%	H	10									
10	24.67%	L	11.5									
10	15.00%	M	21									
11	1.57%	L	3									
11	1.50%	M	11									
13	1.33%	M	38									
VALOR TOTAL DE DEDUCCIÓN			253									
N°	VALORES DEDUCIDOS							VDT	q	VDC		
1	79	49	38					166	3	94		
2	79	49	2					130	2	86		
3	79	2	2					83	1	84		
4								0	0			
5								0	0			
6								0	0			
VALOR DE DEDUCCIÓN CORREGIDO MAXIMO										94		
INDICE DE CONDICIÓN DEL PAVIMENTO (PCI)										6		
CLASIFICACIÓN DE PAVIMENTO:										FALLADO

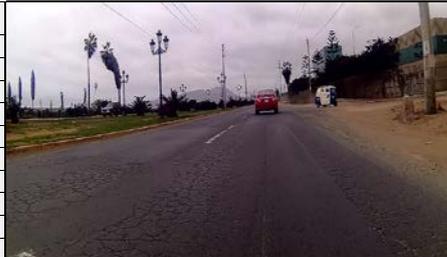
1	27.33%	L	45											
1	10.67%	M	49											
3	12.67%	L	10											
10	3.33%	L	1.5											
11	22.28%	L	5											
13	2.33%	L	31											
VALOR TOTAL DE DEDUCCIÓN			141.5											
N°	VALORES DEDUCIDOS					VDT	q	VDC						
1	49	45	31	10	5	140	5	73						
2	49	45	31	10	2	137	4	78						
3	49	45	31	2	2	129	3	79						
4	49	45	2	2	2	100	2	70.5						
5	49	2	2	2	2	57	1	58						
6						0	0							
VALOR DE DEDUCCIÓN CORREGIDO MAXIMO								79						
INDICE DE CONDICIÓN DEL PAVIMENTO (PCI)								21						
CLASIFICACIÓN DE PAVIMENTO:								MUY MALO

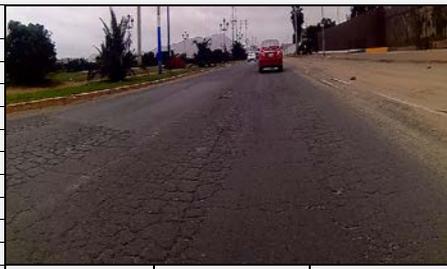
1	32.03%	L	49								
1	23.83%	M	59								
1	9.17%	H	61								
3	12.67%	L	10								
11	23.18%	L	5								
11	1.17%	M	10								
13	4.33%	L	40								
VALOR TOTAL DE DEDUCCIÓN			234								
N°	VALORES DEDUCIDOS					VDT	q	VDC			
1	61	59	49	40	10	219	5	91			
2	61	59	49	40	2	211	4	95			
3	61	59	49	2	2	173	3	92			
4	61	59	2	2	2	126	2	85			
5	61	2	2	2	2	69	1	72			
6						0	0				
VALOR DE DEDUCCIÓN CORREGIDO MAXIMO									95		
INDICE DE CONDICIÓN DEL PAVIMENTO (PCI)								5			
CLASIFICACIÓN DE PAVIMENTO:								FALLADO

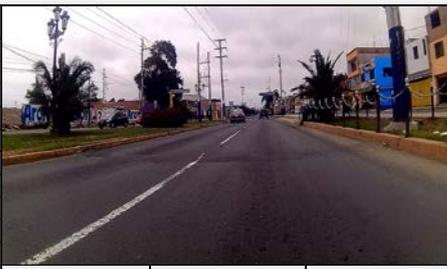
1	5.13%	L	28						
10	7.00%	L	8						
11	0.13%	L	0						
VALOR TOTAL DE DEDUCCIÓN			36						
N°	VALORES DEDUCIDOS						VDT	q	VDC
1	28	8					36	2	26
2	28	2					30	1	30
3							0	0	
4							0	0	
5							0	0	
6							0	0	
VALOR DE DEDUCCIÓN CORREGIDO MAXIMO									30
INDICE DE CONDICIÓN DEL PAVIMENTO (PCI)								70	
CLASIFICACIÓN DE PAVIMENTO:								BUENO

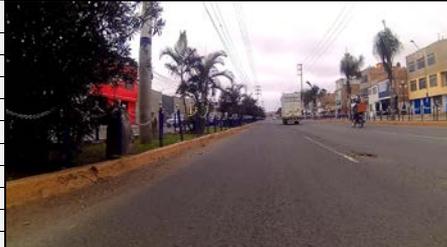
1	0.33%	L	5									
1	3.07%	M	32									
3	2.00%	M	8									
10	3.33%	L	2									
10	16.67%	M	22									
13	1.67%	M	40									
19	1.50%	M	8									
VALOR TOTAL DE DEDUCCIÓN			117									
N°	VALORES DEDUCIDOS						VDT	q	VDC			
1	40	32	22	8	8	5	115	6	57			
2	40	32	22	8	8	2	112	5	60			
3	40	32	22	8	2	2	106	4	60			
4	40	32	22	2	2	2	100	3	64			
5	40	32	2	2	2	2	80	2	58			
6	40	2	2	2	2	2	50	1	52			
7							0	0				
VALOR DE DEDUCCIÓN CORREGIDO MAXIMO									64			
INDICE DE CONDICIÓN DEL PAVIMENTO (PCI)									36			
CLASIFICACIÓN DE PAVIMENTO:									MALO

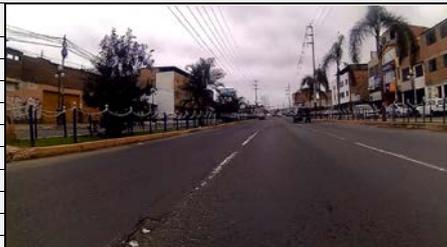
1	1.63%	L	15							
1	12.92%	M	51							
10	38.33%	L	18							
11	1.33%	L	2							
19	6.42%	L	4							
VALOR TOTAL DE DEDUCCIÓN			90							
N°	VALORES DEDUCIDOS							VDT	q	VDC
1	51	18	15	4				88	4	50
2	51	18	15	2				86	3	55
3	51	18	2	2				73	2	54
4	51	2	2	2				57	1	58
5								0	0	
6								0	0	
7								0	0	
VALOR DE DEDUCCIÓN CORREGIDO MAXIMO										58
INDICE DE CONDICIÓN DEL PAVIMENTO (PCI)										42
CLASIFICACIÓN DE PAVIMENTO:										REGULAR
