**EVALUACIÓN Y DIAGNÓSTICO DEL ESTADO DEL
PAVIMENTO FLEXIBLE UTILIZANDO LA METODOLOGÍA
PCI Y LA VIGA BENKELMAN EN LA AV.
CONFRATERNIDAD EN EL PP JJ RICARDO PALMA EN LA
CIUDAD DE CHICLAYO**

**TESIS
PARA OPTAR EL TÍTULO PROFESIONAL DE INGENIERO CIVIL**

2021

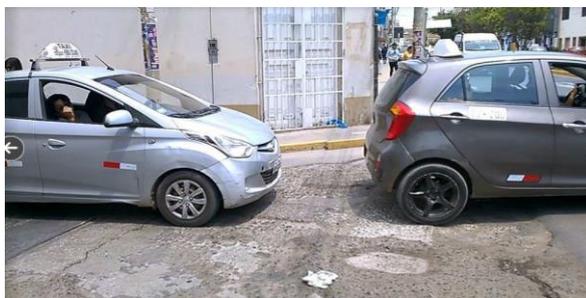
En realidad, las redes viales de la Ciudad de Chiclayo lucen deterioradas, se estima que el 70% de las redes viales se encuentran en un estado deficiente hasta la fecha. Un reportaje del Diario Correo (2018) expresa a través de una infografía que, en muchos lugares de la ciudad de Chiclayo existen baches y huecos, como se ve muestra en la Figura 4.

Figura 4. Pistas deterioradas en la Ciudad de Chiclayo.

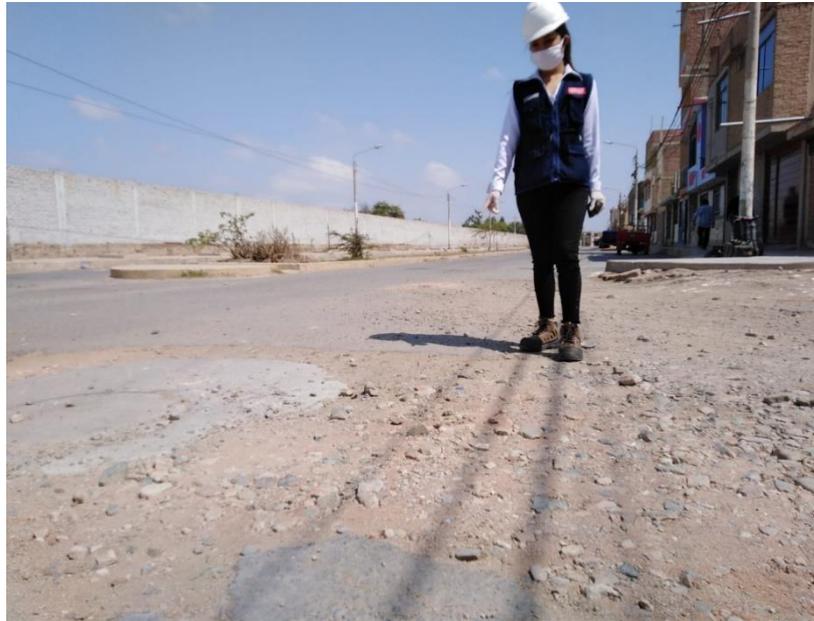
Figura 1. Identificación de hueco en calzada derecha

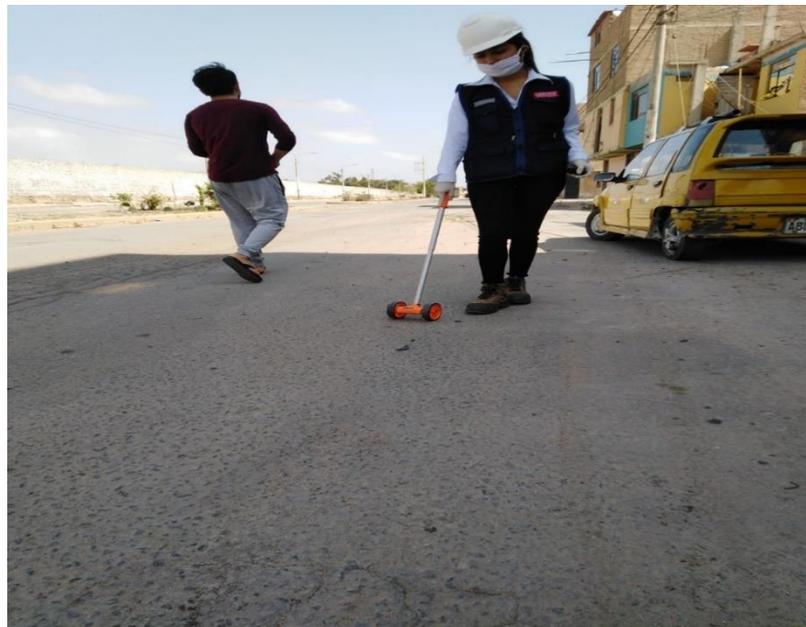
Figura 2. Identificación de grietas longitudinal en calzada derecha

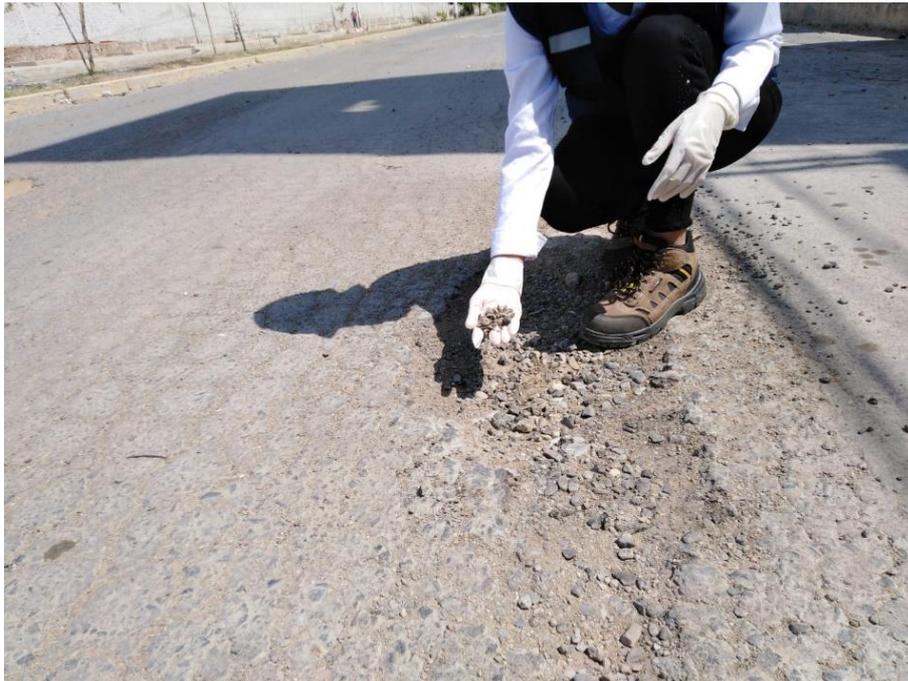
Figura 3. Identificación de desprendimiento de agregados en calzada derecha

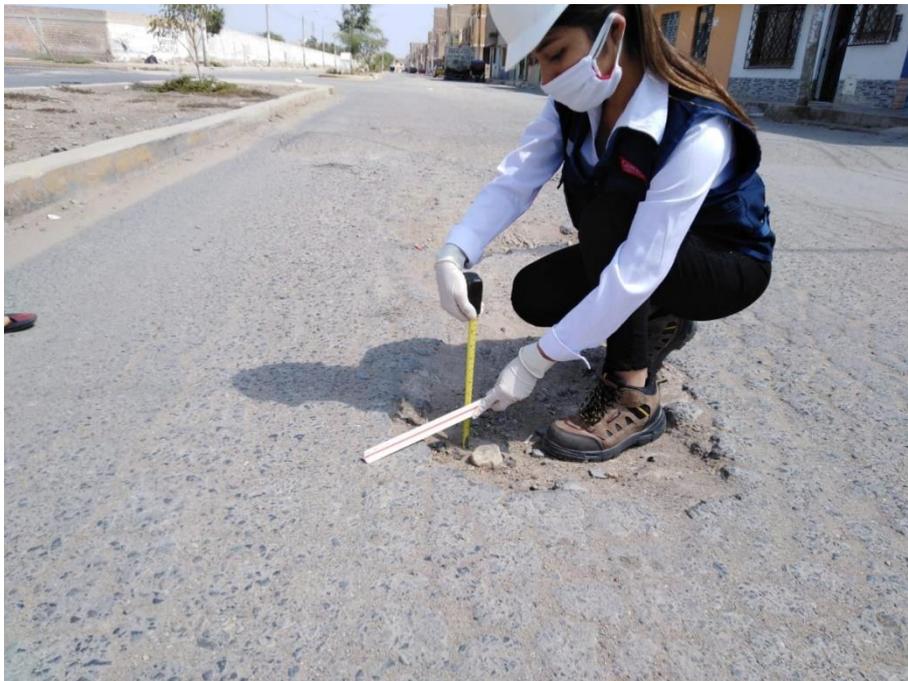
Figura 4. Identificación de hueco en calzada izquierda

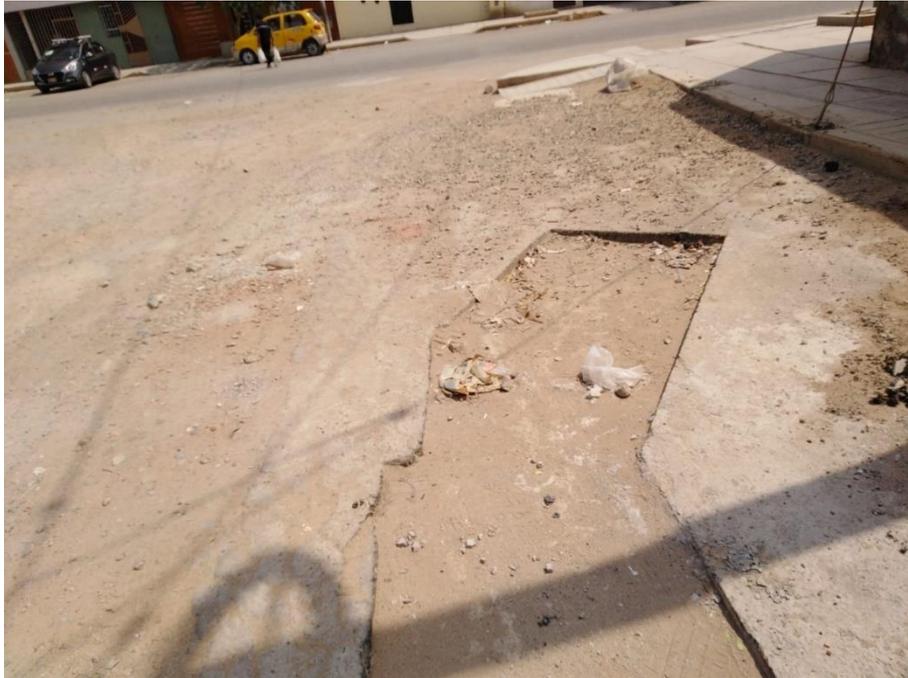
Figura 5. Identificación de hueco en calzada izquierda.

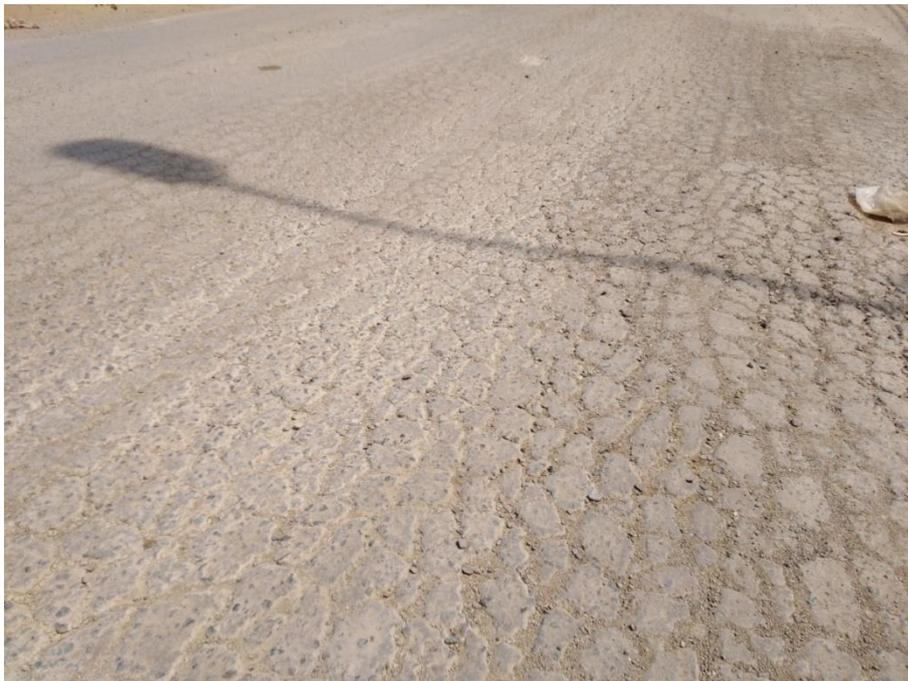
Figura 6. Identificación de piel de cocodrilo en calzada izquierda.
