**EVALUACIÓN DEL COMPORTAMIENTO DE LA SUPERFICIE DE
RODADURA A NIVEL DE AFIRMADO ESTABILIZADO CON
CLORURO DE MAGNESIO HEXAHIDRATADO
(OCOÑA - PIUCA / CAMANÁ - AREQUIPA)**

TESIS

PARA OPTAR EL TÍTULO PROFESIONAL DE INGENIERO CIVIL

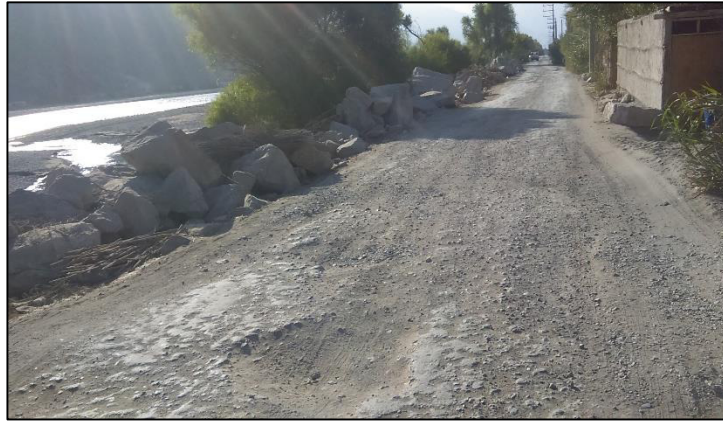
Figura 53: Tramo afectado por trabajos de enrocado

Uno de los factores fue los trabajos de enrocado entre las progresivas 05+400 al 05+500, lo cual ha ocasionado el deterioro de la superficie de rodadura, como se observa en la Figura 53.

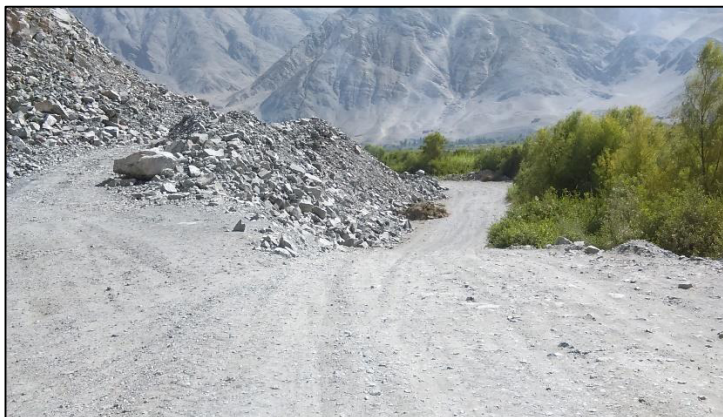
Figura 54: Cantera de material conglomerado

Otro factor fue el derrumbe de material conglomerado de una cantera, en el tramo Km 11+730 al 12+000, como se observa en la Figura 54, lo que afectó parcialmente la infraestructura de la vía, esto impidió completar la recolección de datos para la determinación de la rugosidad, y la toma de unidades de muestra para determinar la condición superficial, siendo estas consideradas como no representativas.

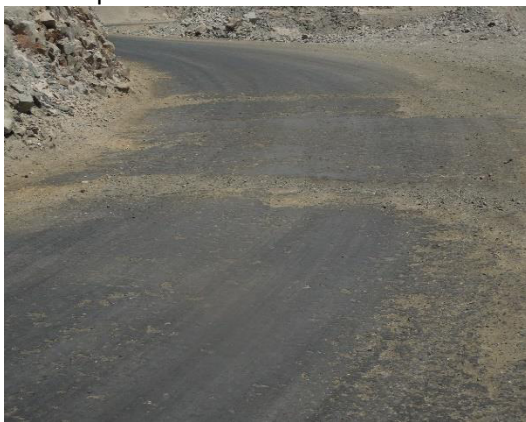
Foto N° 21 Km 25+200
Se observa sector en curva con fallas frecuentes en que se dan en la plataforma en curvas.

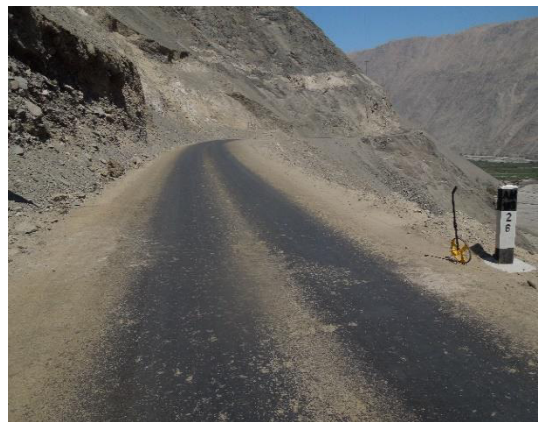
Foto N° 22 Km 26+000.
Se aprecia las condiciones de la superficie de rodadura del sector, buen estado.

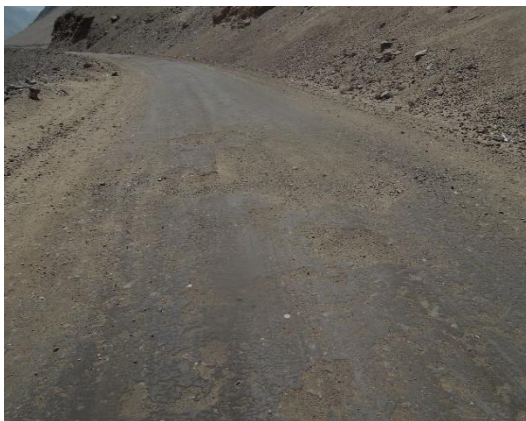
Foto N° 23 Km 26+280
Se aprecia parte de la plataforma con fallas por caída de piedras, sector en curva.

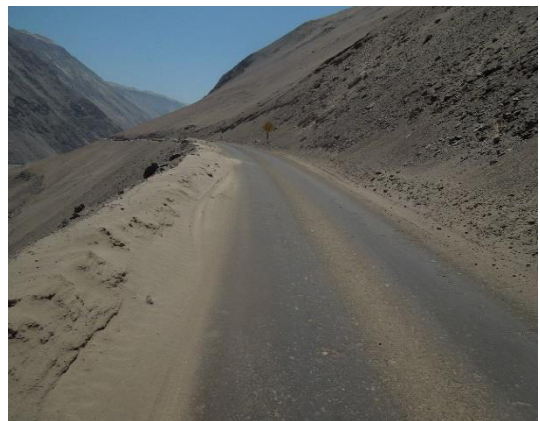
Foto N° 24 Km 27+000
Se aprecia la superficie de rodadura en buen estado.

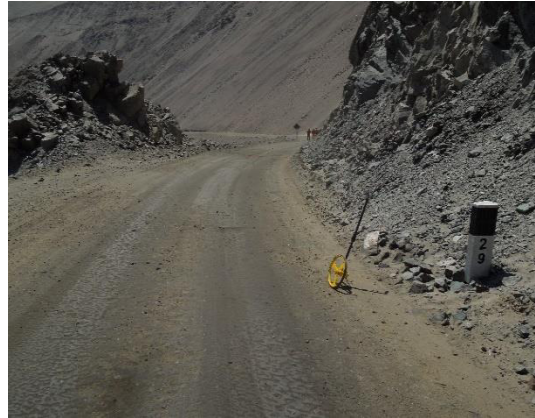
Foto N° 26 Km 29+000
Se aprecia las fallas en curva en esa parte de la vía.

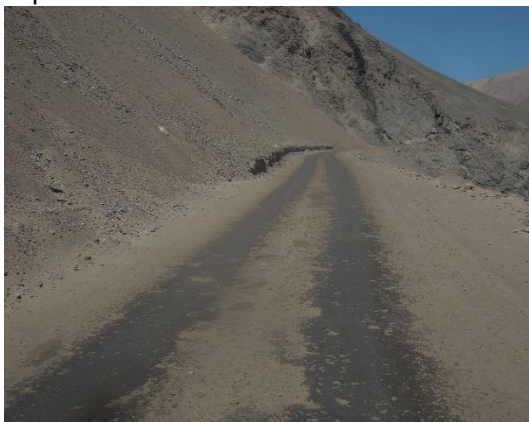
Foto N° 27 Km 29+300
Se aprecia parte de la vía con arenamiento en ese sector.

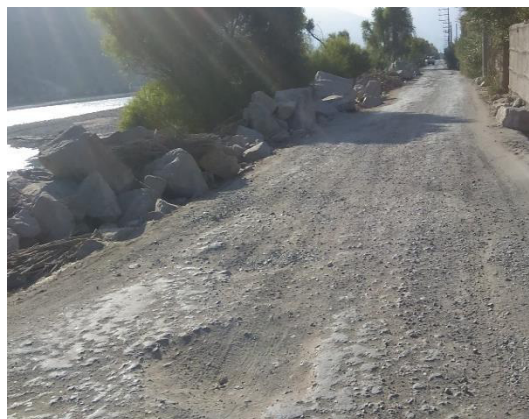
Foto N° 02 Km 05+400
Se observa la plataforma en mal estado, por trabajos de enrocado que han deteriorado la superficie de rodadura.

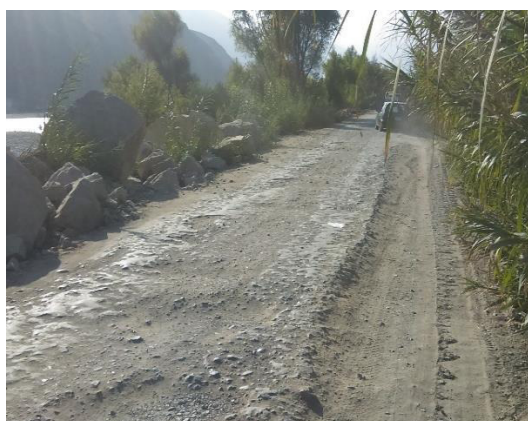
Foto N° 03 Km 05+500
Se observa la plataforma en mal estado, por trabajos de enrocado que han deteriorado la superficie de rodadura.

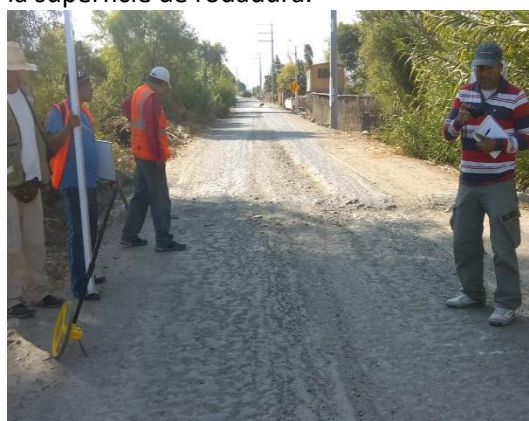
Foto N° 04 Km 06+000
Se observa la condición buena de la superficie de rodadura en ese sector.

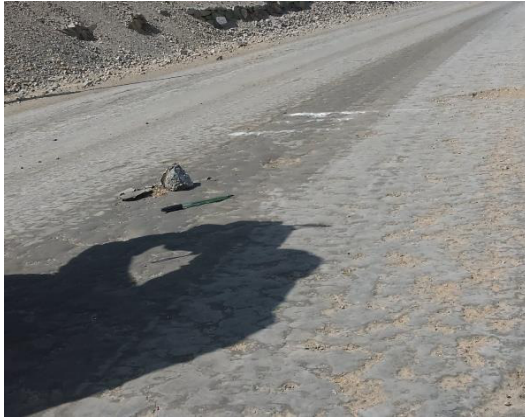
Foto N° 37 Km 32+400
Se aprecia la superficie de rodadura con caída de piedras y el daño que causa.

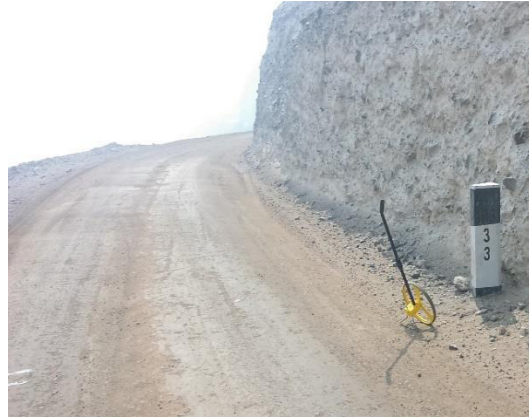
Foto N° 38 Km 33+000
Se aprecia el buen estado de la superficie de rodadura en ese sector.
