**APLICACIÓN DE LA METODOLOGÍA PCI PARA MINIMIZAR
COSTOS Y TIEMPO EN LA REHABILITACIÓN DEL PAVIMENTO
DE LA AVENIDA DOMINGO ORUÉ SURQUILLO – LIMA**

TESIS

PARA OPTAR EL TÍTULO PROFESIONAL DE INGENIERO CIVIL

2017

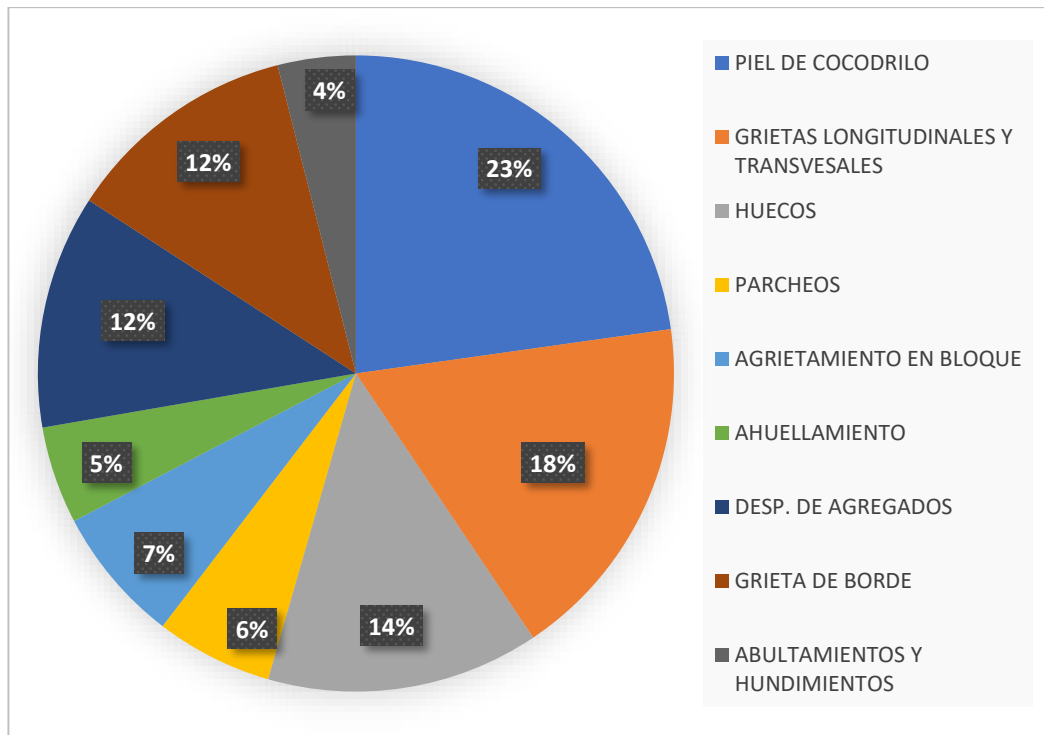
Figura 101: Incidencia de fallas en pavimento flexible

Del cuadro anterior, se observa que de las 19 fallas que considera la metodología PCI para pavimento flexible, la avenida en estudio presenta únicamente 9 de estas; y de las 19 fallas para pavimento rígido, se encontraron 7 fallas.
