**EVALUACIÓN TÉCNICA PARA DEFINIR LOS NIVELES DE
INTERVENCIÓN POR IMPLEMENTAR; EN LOS PUENTES Y
PONTONES UBICADOS EN LOS TRAMOS: CUSCO – PISAC Y
HUACARPAY – PISAC, EN LA REGIÓN DE CUSCO. UTILIZANDO
LA METODOLOGÍA SCAP.**

TESIS

PARA OPTAR EL TÍTULO PROFESIONAL DE INGENIERO CIVIL

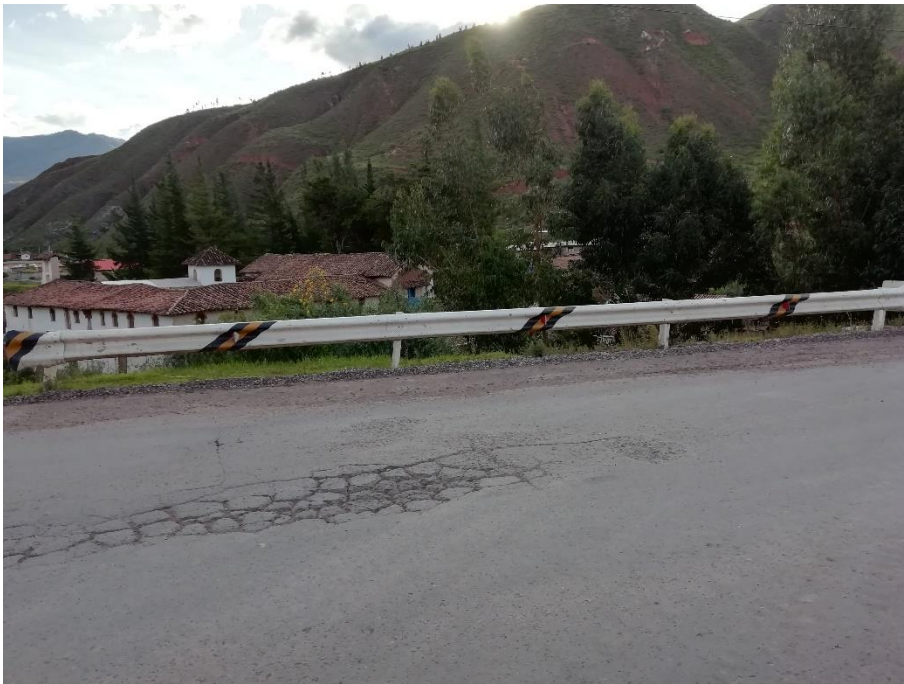
Ilustración 63: Vista de falla en el pavimento del acceso izquierdo (tipo piel de cocodrilo) en el Puente Huambutio I

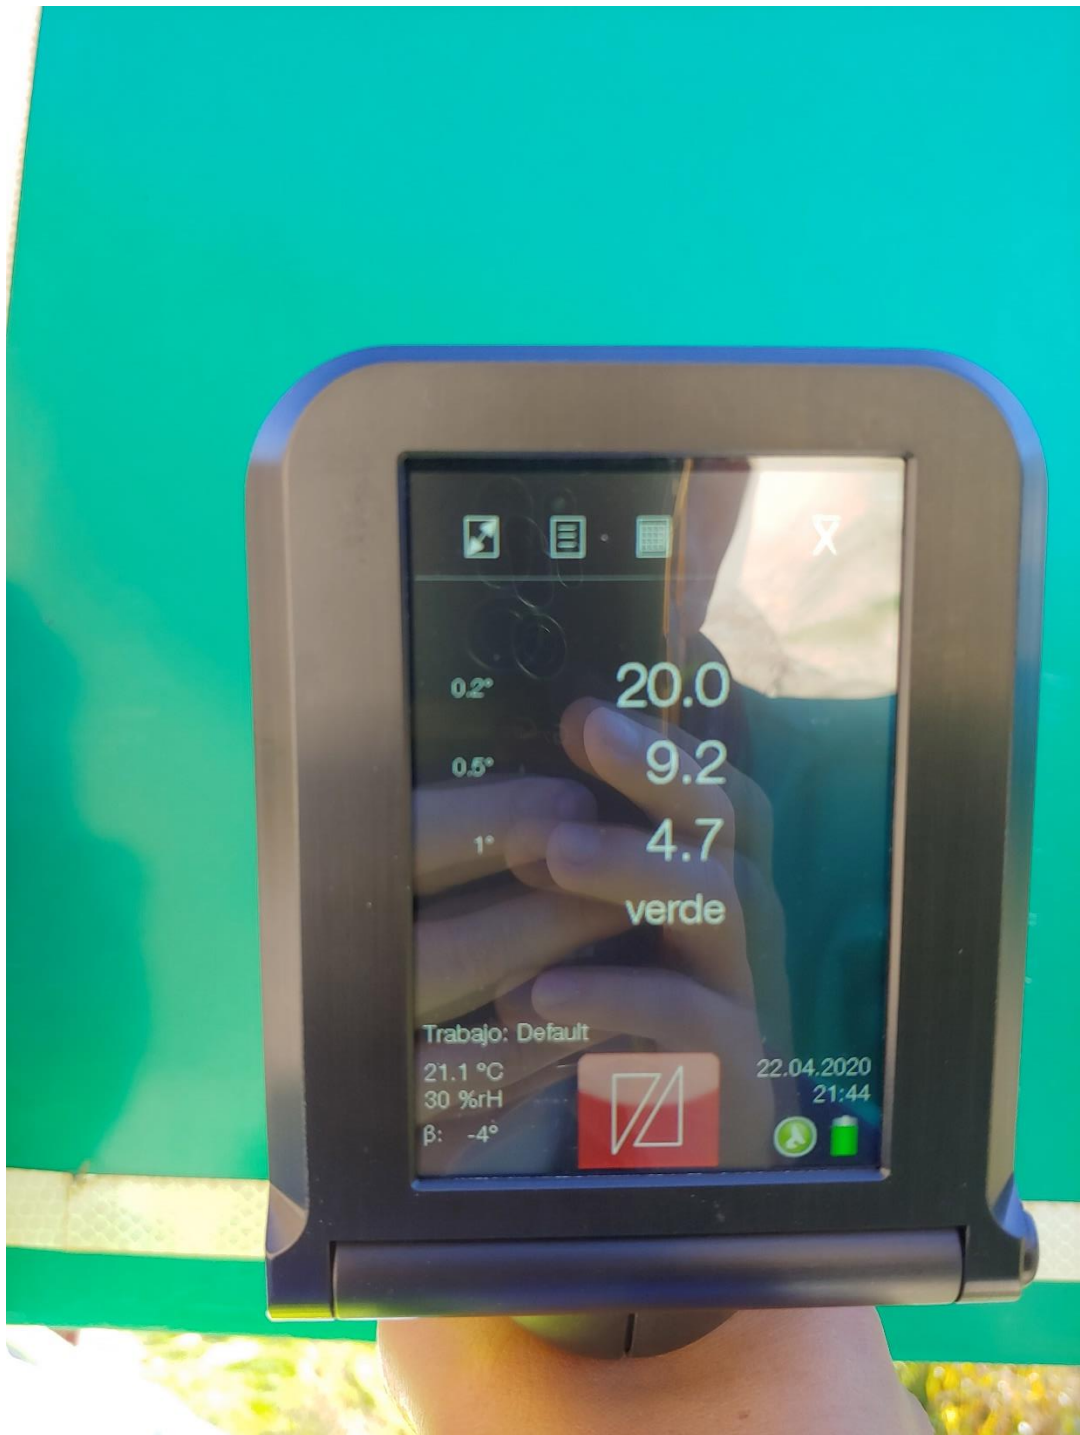
Ilustración 71: Vista de retroreflectividad en señalización vertical verde I – 18 ($\mu.0.2^\circ=20$) del Puente Huambutio I

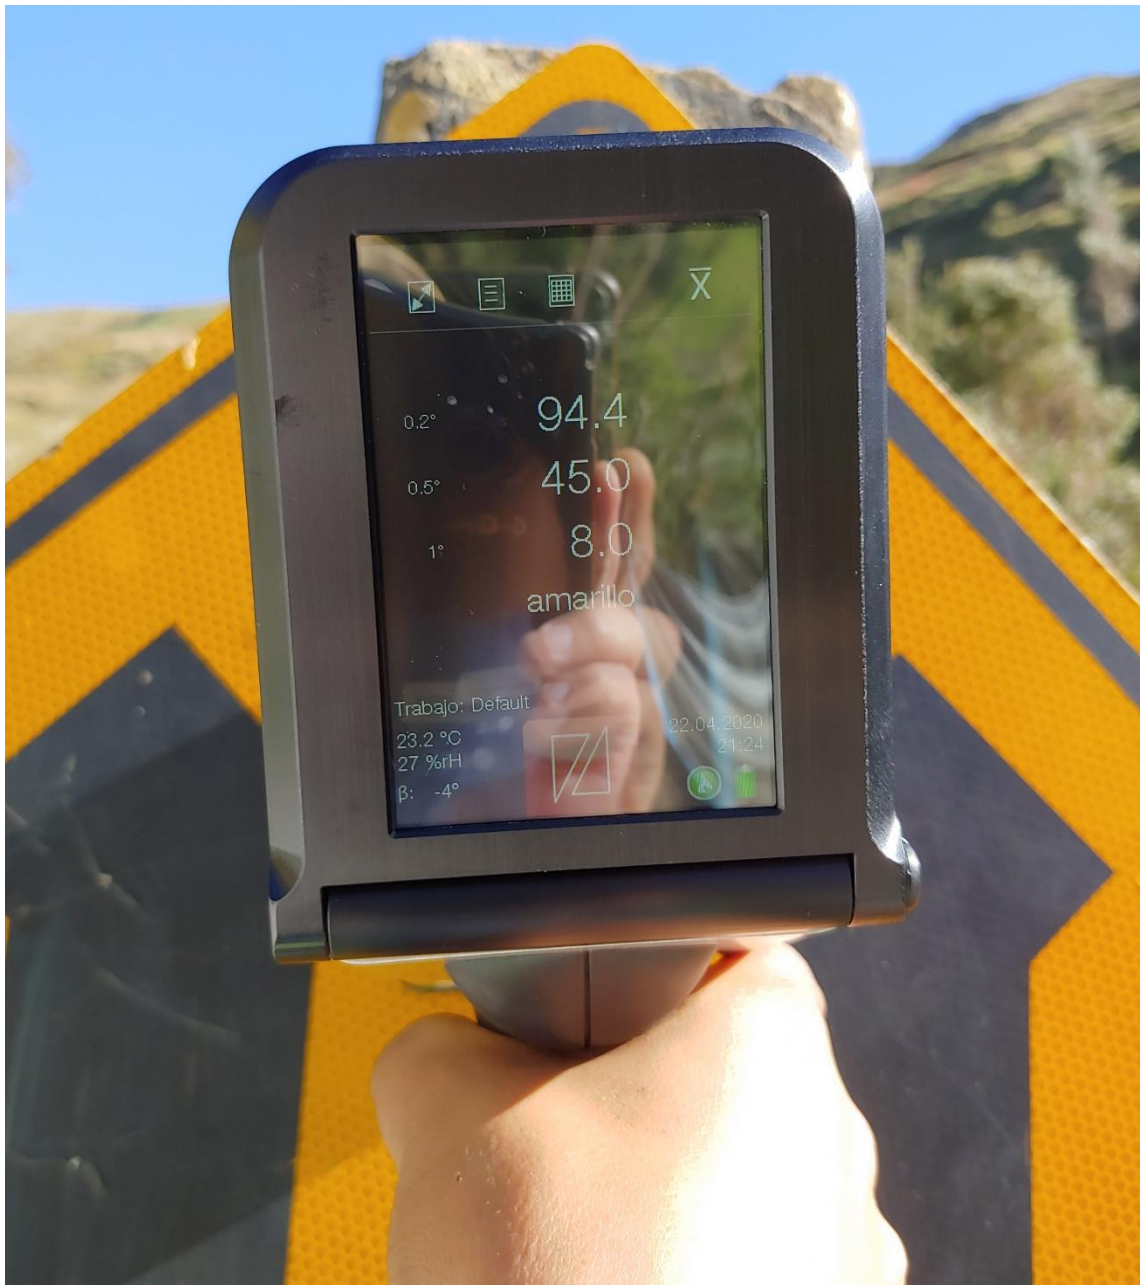
Ilustración 72: Vista de retroreflectividad en señalización vertical verde P – 40 ($\mu.0.2^\circ=94.4$) del Puente Huambutio I

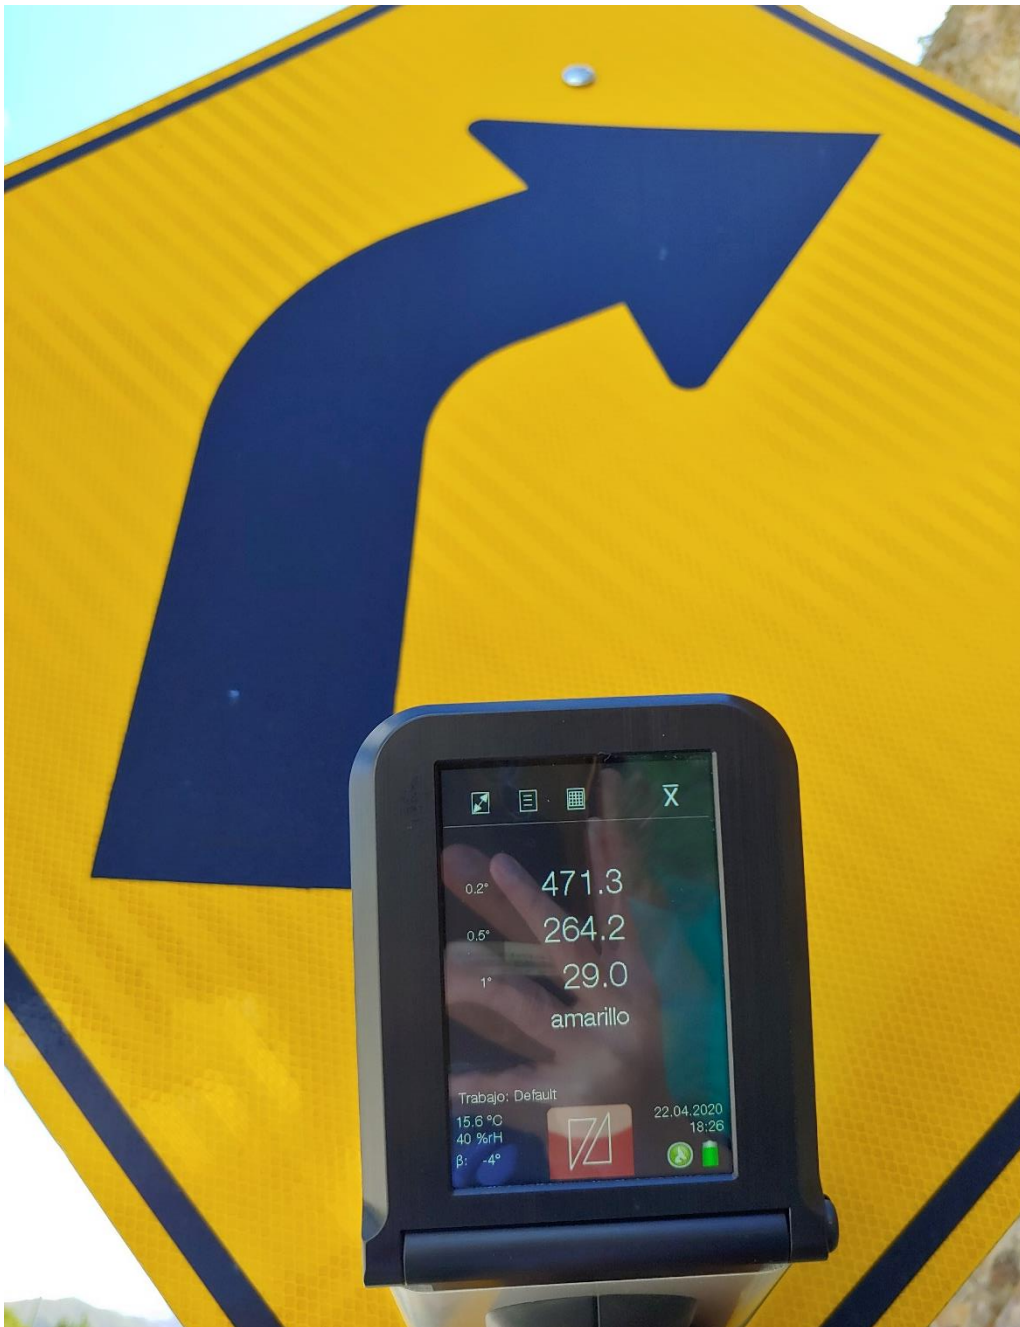
Ilustración 113: Vista de retroreflectividad en señalización vertical amarilla P – 2A ($\mu.0.2^\circ=471.3$) del Puente Huambutio II

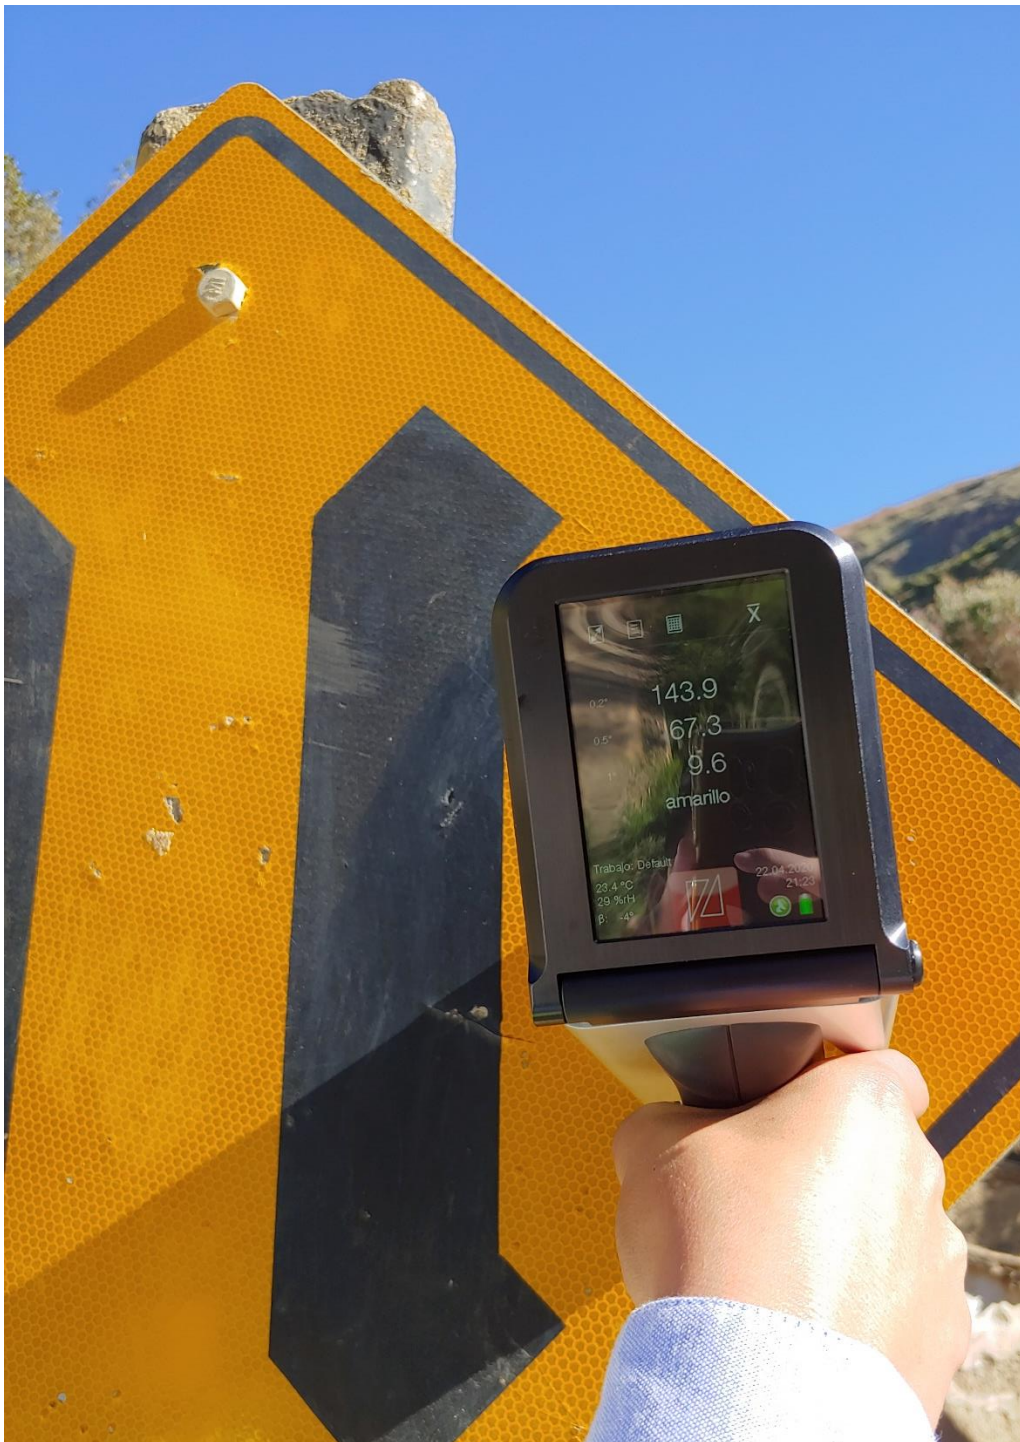
Ilustración 114: Vista de retroreflectividad en señalización vertical amarilla P – 40 ($\mu.0.2^\circ=143.9$) del Puente Huambutio II

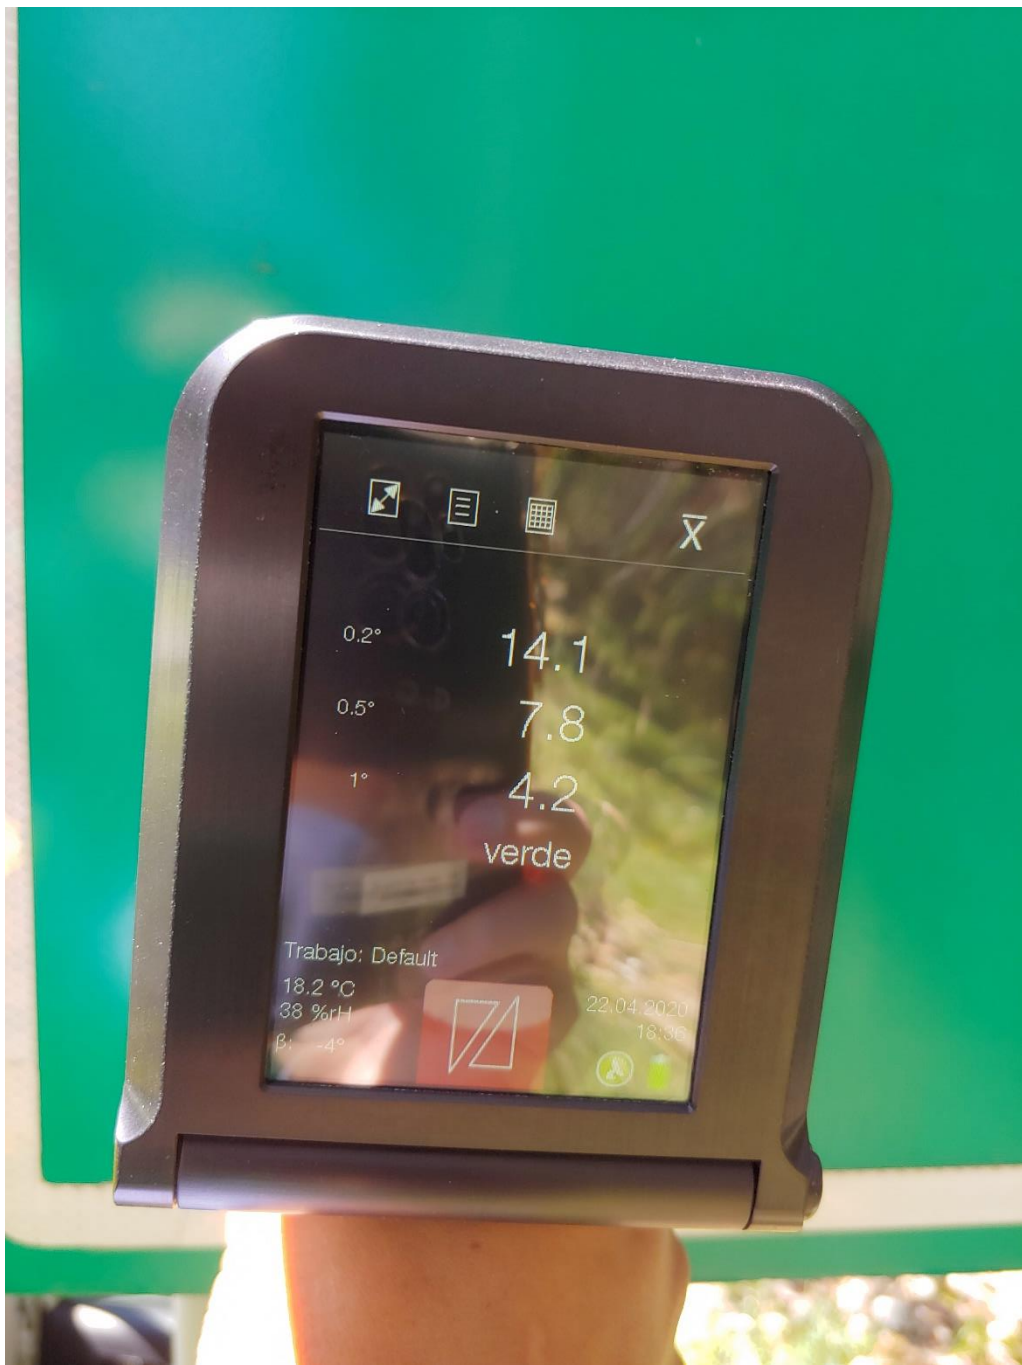
Ilustración 115: Vista de retroreflectividad en señalización vertical verde I – 18 ($\mu.0.2^\circ=14.1$) del Puente Huambutio II

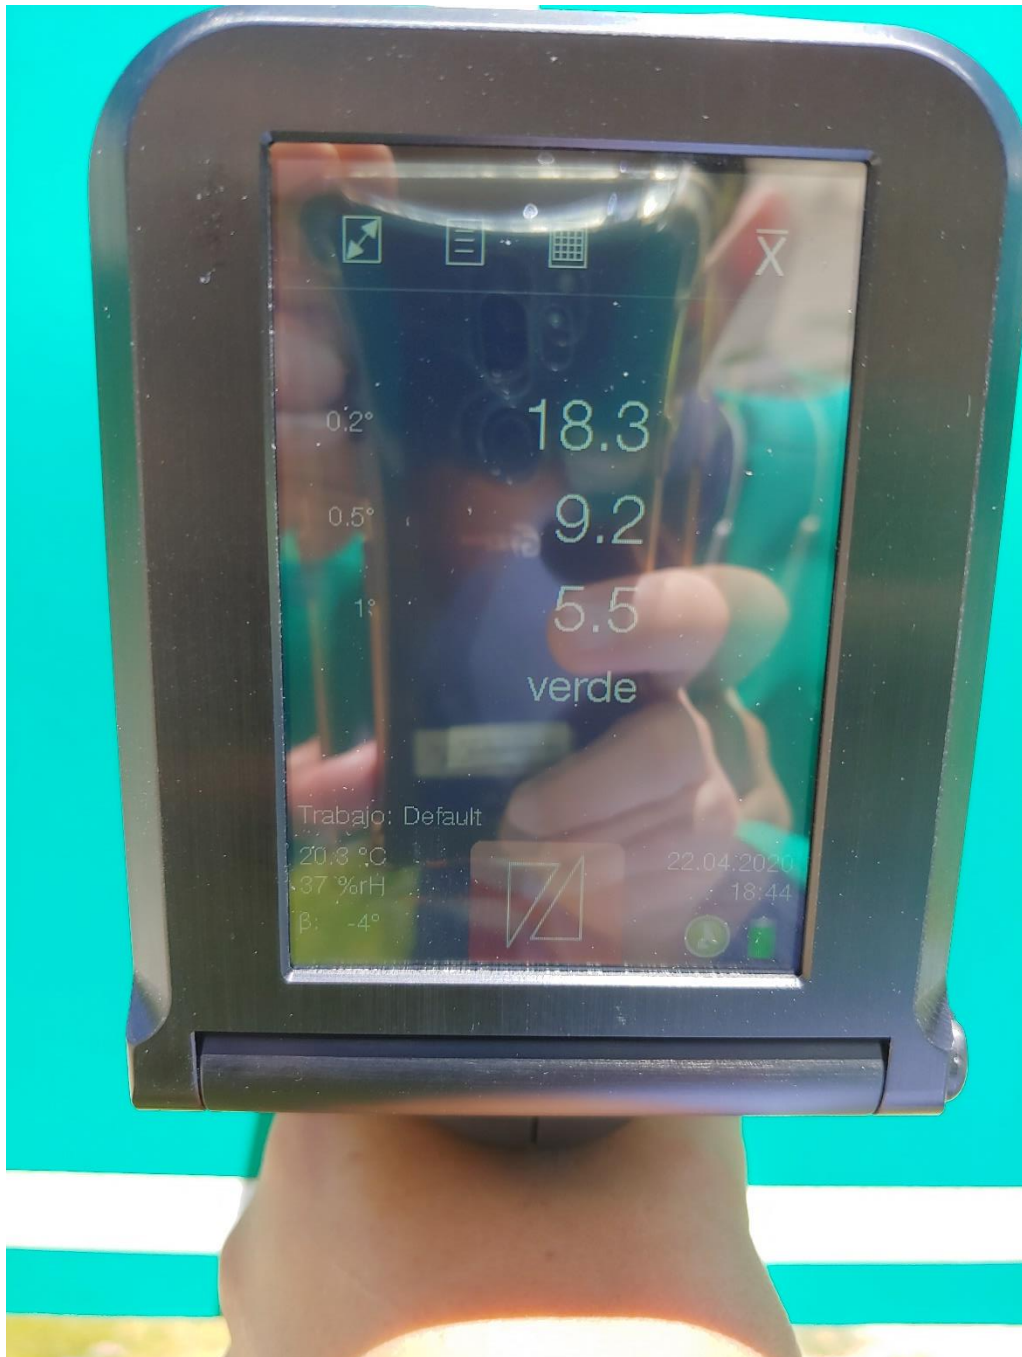
Ilustración 138: Vista de retroreflectividad en señalización vertical verde I – 18 ($\mu.0.2^\circ=18.3$) del Puente Modular Pisac

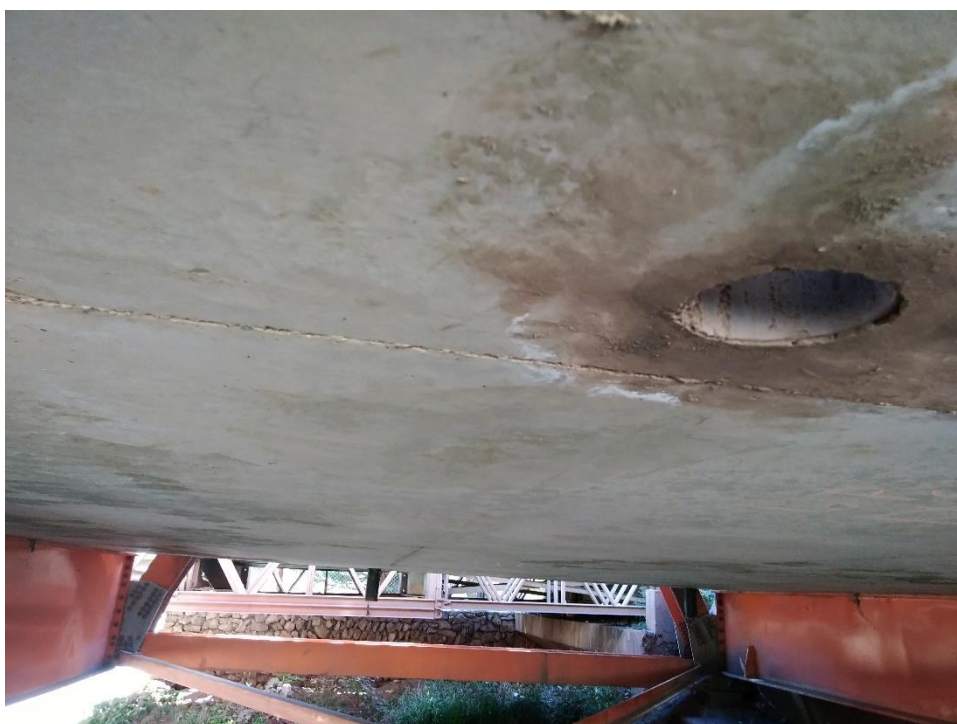
Ilustración 170: Vista de drenajes tipo PVC de corta longitud del Puente Pisac

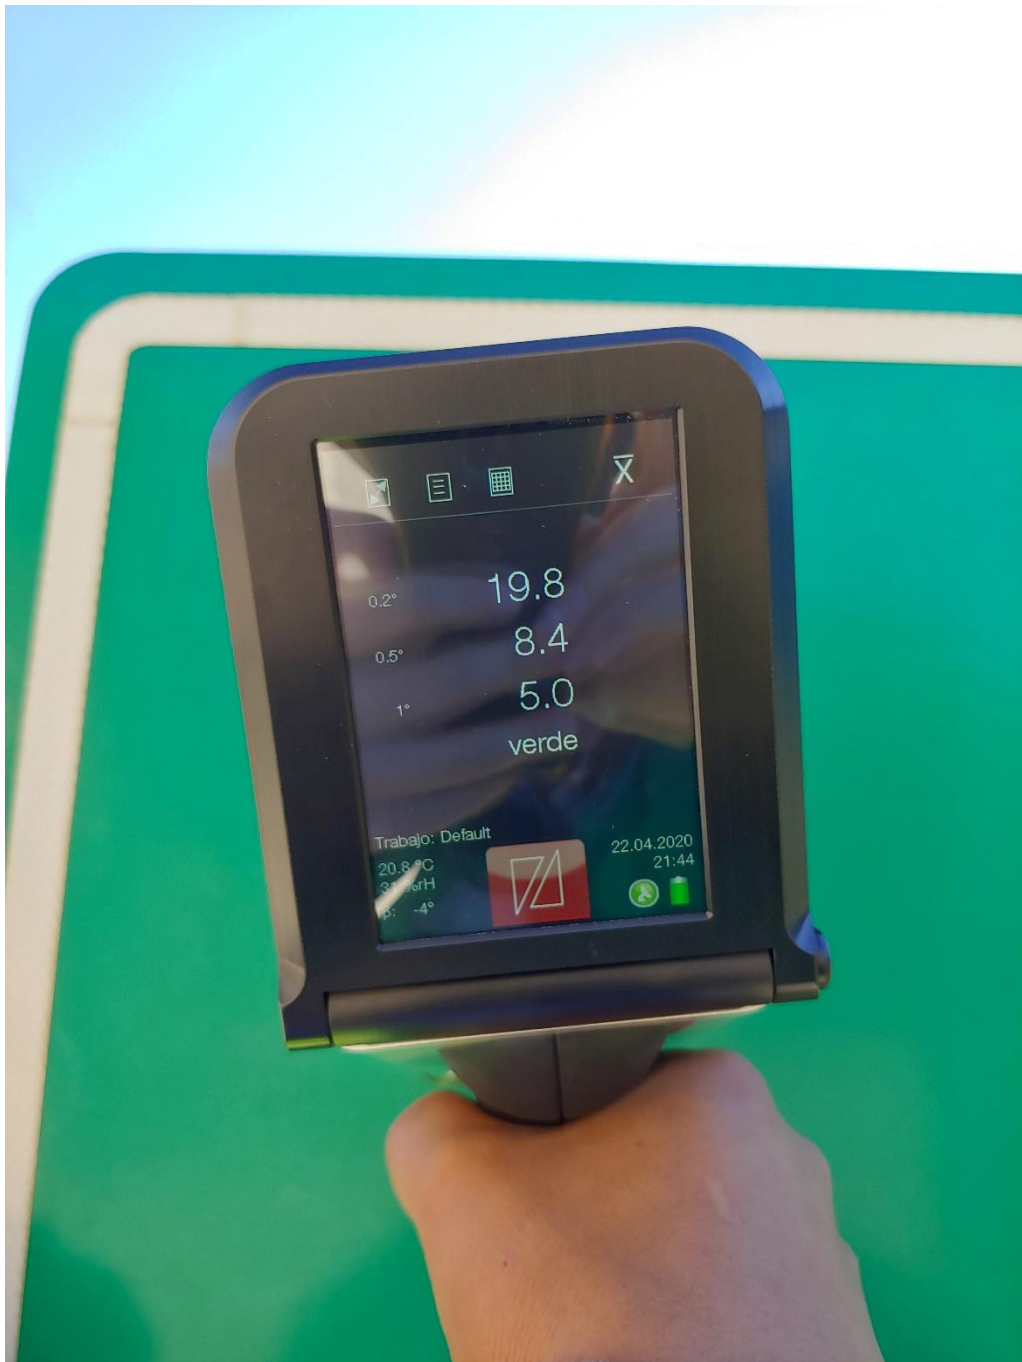
Ilustración 186: Vista de retroreflectividad en señalización vertical verde I – 18 ($\mu.0.2^\circ=19.8$) del Puente Pisac
