**VIABILIDAD DEL USO DEL VEHÍCULO AÉREO NO TRIPULADO  
EN LA EVALUACIÓN SUPERFICIAL EN CARRETERAS NO  
PAVIMENTADAS EN LA CARRETERA LA ENCANTADA, PKI  
0+000 – PKF 3+950, SANTA MARÍA - LIMA**

**TESIS**

**PARA OPTAR EL TÍTULO PROFESIONAL DE INGENIERO CIVIL**

**2019**

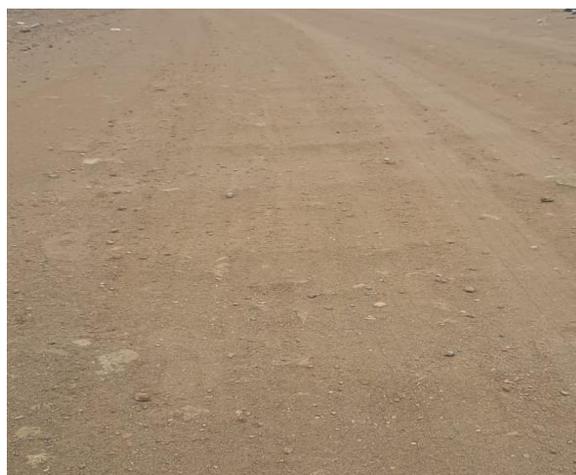
**Figura N° 4:** Plataforma con falla de encalaminado

Como se puede apreciar existen ondulaciones en la carretera, la cual viene a ser una de las fallas que son más recurrentes para este caso estudio.

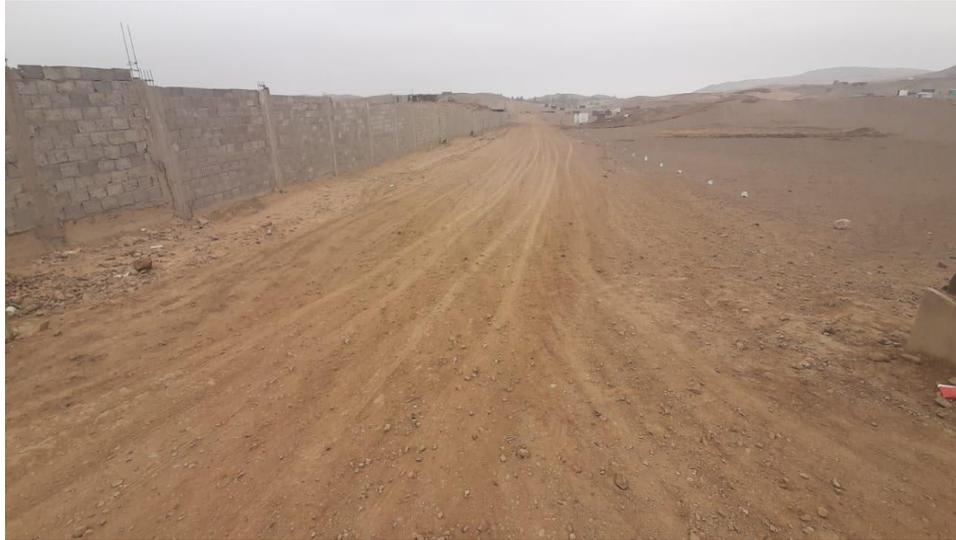
**Figura N° 5:** plataforma con pérdida de agregados

Como se aprecia en la Figura N°4 y N°5 el problema principal de este tramo es la falta de mantenimiento por parte de la entidad del estado, el cual para este caso al ser una carretera vecinal se encarga la Municipalidad de Santa María, Por lo tanto, como es de esperarse, a pesar de ser esta una carretera rediseñada el 2018 ya presenta varias fallas, dificultando el libre tránsito tanto para los pobladores del lugar como para los turistas que buscan un lugar para recrearse, ya que este tramo conduce a la laguna La Encantada y a la Hacienda La Encantada.

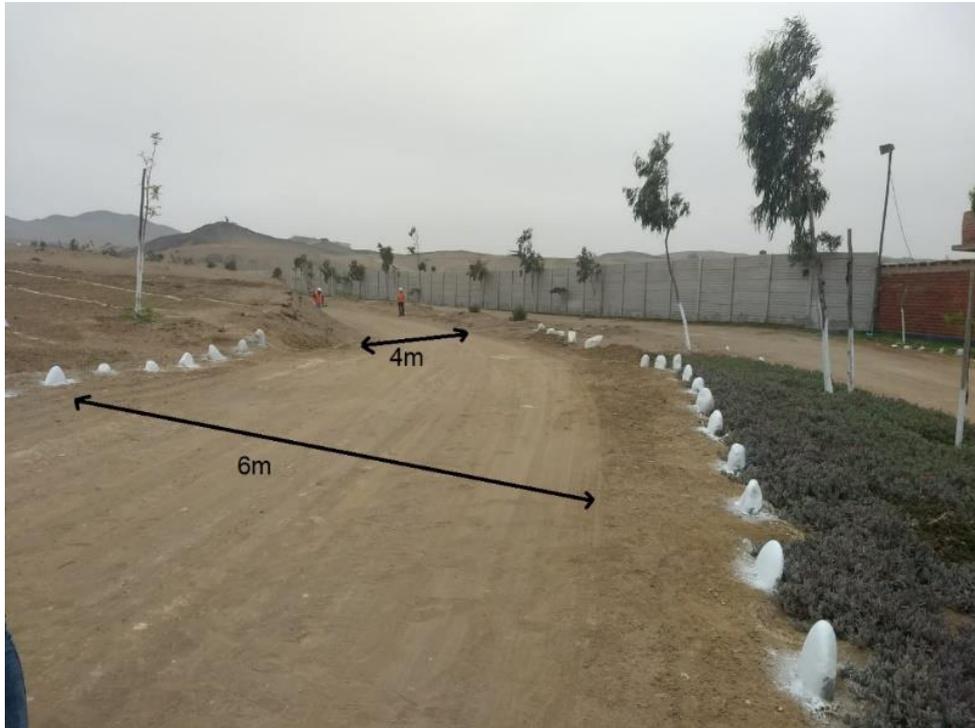
**Figura N° 23** Cambio de sección en la calzada

La Figura N° 23 muestra el cambio de calzada en la Carretera no Pavimentada La Encantada, variando de 6 m a 4 m.

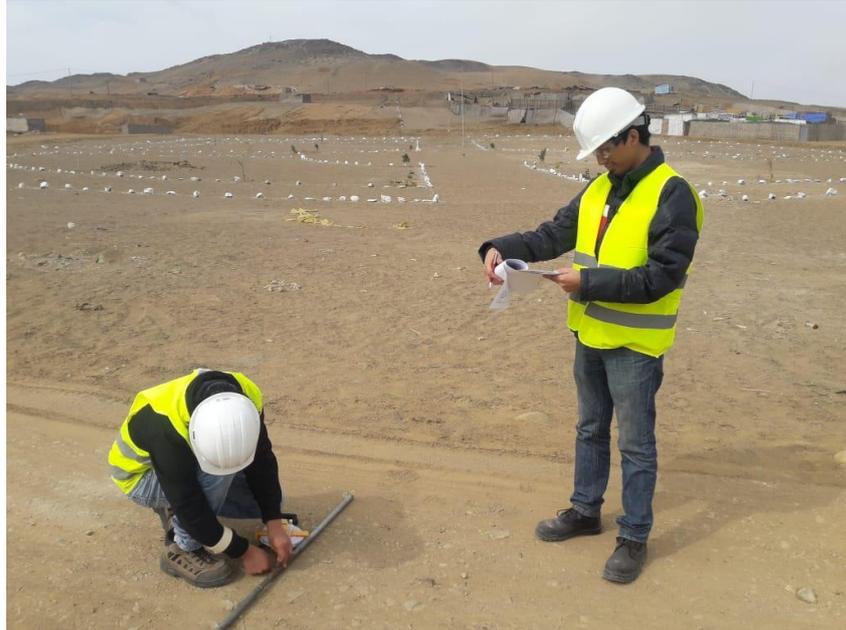
**Figura N° 26** Inspección de campo

La Figura N° 26 muestra la medición de la falla N° 86 Ahuellamiento, midiéndose a 25 m de cada muestra tomada
