**SISTEMA DE GESTIÓN DE PAVIMENTOS UTILIZANDO EL
SOFTWARE ARCGIS PARA LA CONSERVACIÓN DE
PAVIMENTOS DE LAS VÍAS LOCALES PRINCIPALES DEL
DISTRITO DE LOS BAÑOS DEL INCA – CAJAMARCA**

TESIS

PARA OPTAR EL TÍTULO PROFESIONAL DE INGENIERO CIVIL

2019

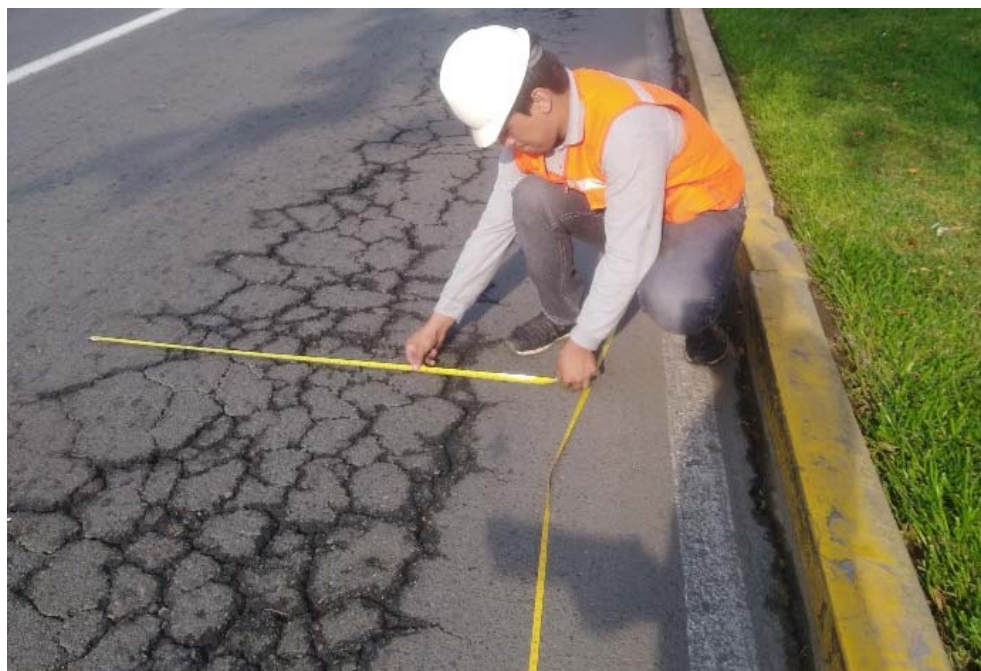
Es una serie de grietas interconectadas que generalmente no tienen más de 0.5 m de longitud por lado. Esta falla se presenta en áreas sujetas al constante tránsito vehicular en especial en la parte de la superficie por donde la llanta de los vehículos pasa.

Figura 12. Piel de cocodrilo en avenida Los Constructores en La Molina, Lima - Perú.

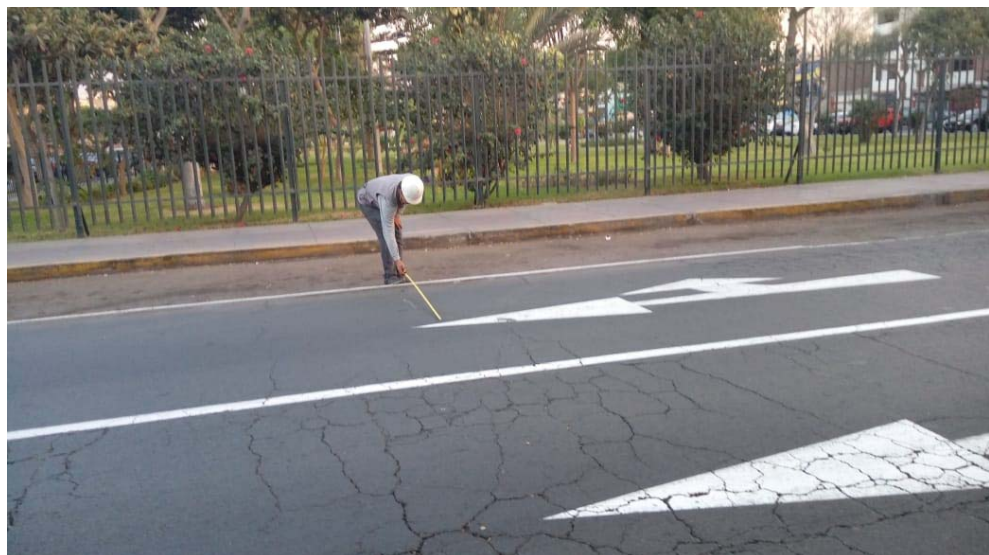
Piezas rectangulares formadas por grietas de tamaño varía desde 0.3 a 3 metros de largo por lado. La causa principal es la contracción del concreto asfáltico debido a las variaciones de temperatura.

Figura 14. Agrietamiento en bloque en avenida Los Constructores en La Molina, Lima - Perú.

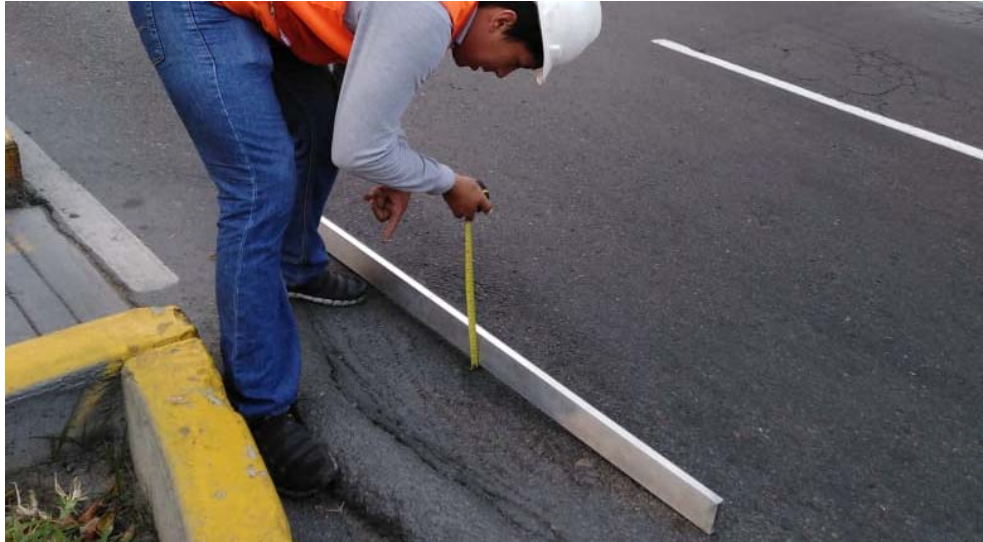
Son desplazamientos pequeños y bruscos hacia arriba y hacia abajo, dependiendo si son abultamientos o hundimientos, causan problemas en el tránsito vehicular y en algunos casos están acompañados por fisuras. Ambos son causados por problemas en las capas inferiores.

Figura 15. Abultamientos y hundimientos en avenida Los Constructores en La Molina, Lima - Perú.

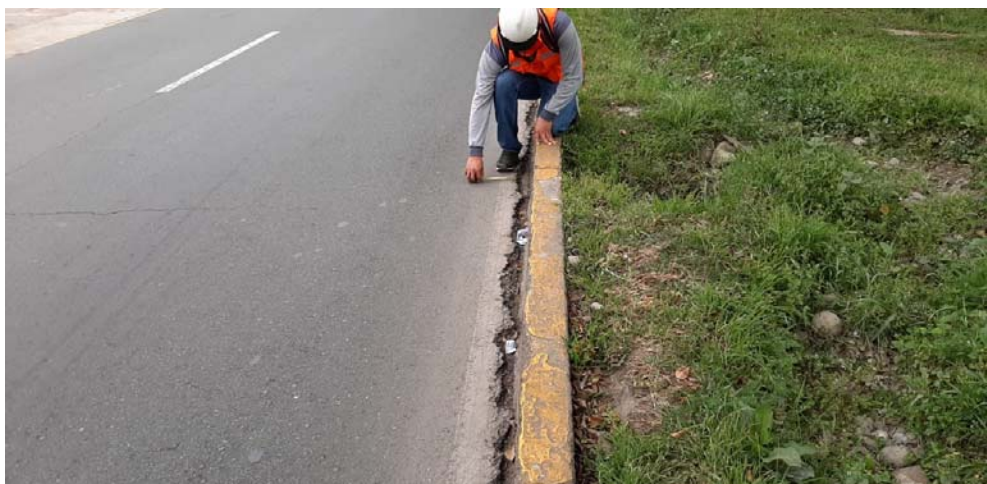
Daño causado por las cargas vehiculares, se presenta como agrietamientos paralelos entre 30 a 50 centímetros del borde del pavimento.

Figura 18. Grieta de borde en avenida Los Constructores en La Molina, Lima - Perú.

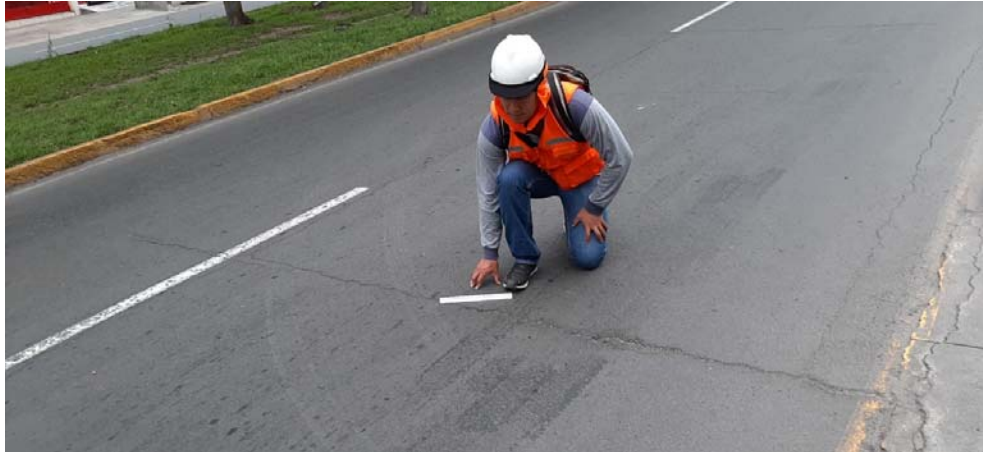
Grietas que ocurren sobre las juntas de las losas de concreto por movimientos de estas producidas por temperatura o humedad, esta falla solo se puede observar en pavimentos que fueron construidos sobre losas de concreto.

Figura 19. Grietas de reflexión de junta en avenida Los Constructores en La Molina, Lima - Perú.

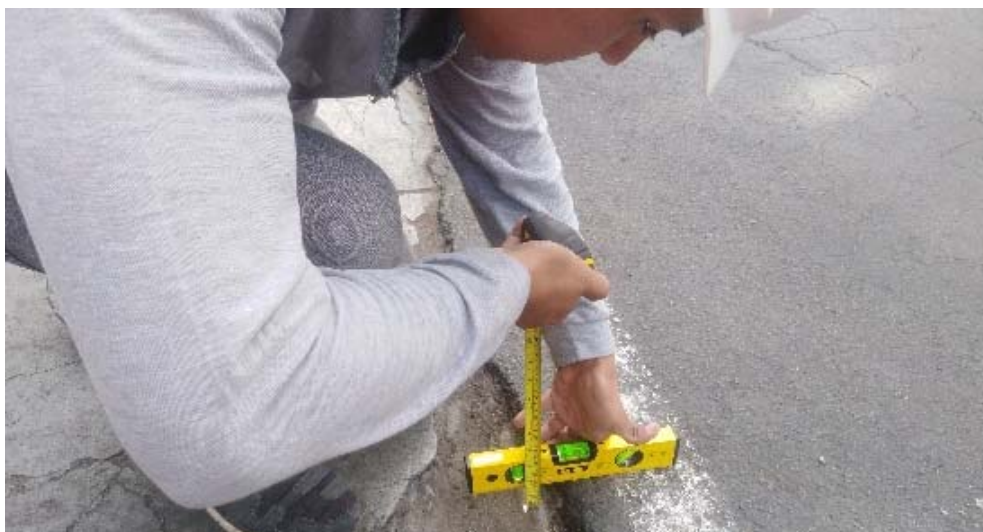
Esta diferencia de nivel entre la berma y el borde del pavimento es producida muchas veces por la erosión o asentamiento de la berma. Para la reparación en los tres niveles de severidad se realiza una renivelación de la berma.

Figura 20. Desnivel carril/berma en avenida Los Constructores en La Molina, Lima - Perú.

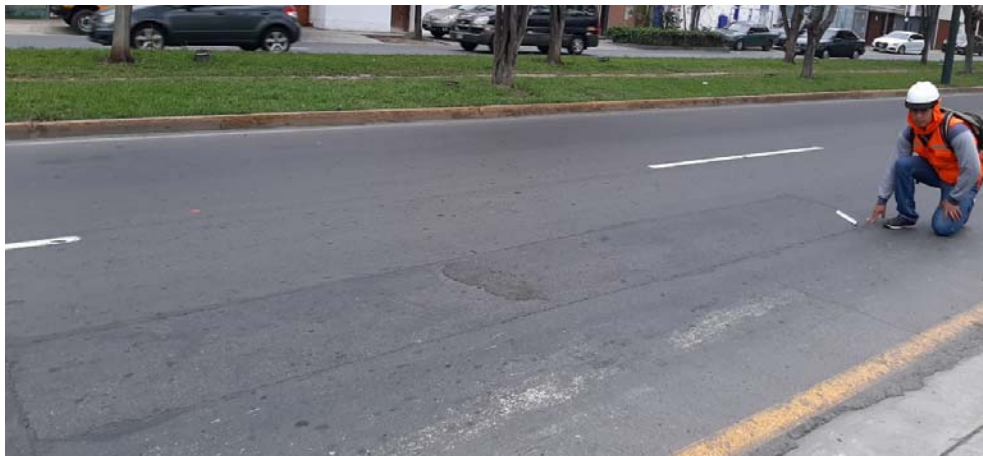
Un parche es un área de pavimento que es reparada reemplazando el pavimento existente con uno nuevo. El parche, aunque se encuentre en buen estado se considera una falla ya que suele deteriorarse diferente al resto del pavimento.

Figura 22. Parche y acometida de servicios públicos en avenida Los Constructores en La Molina, Lima - Perú.

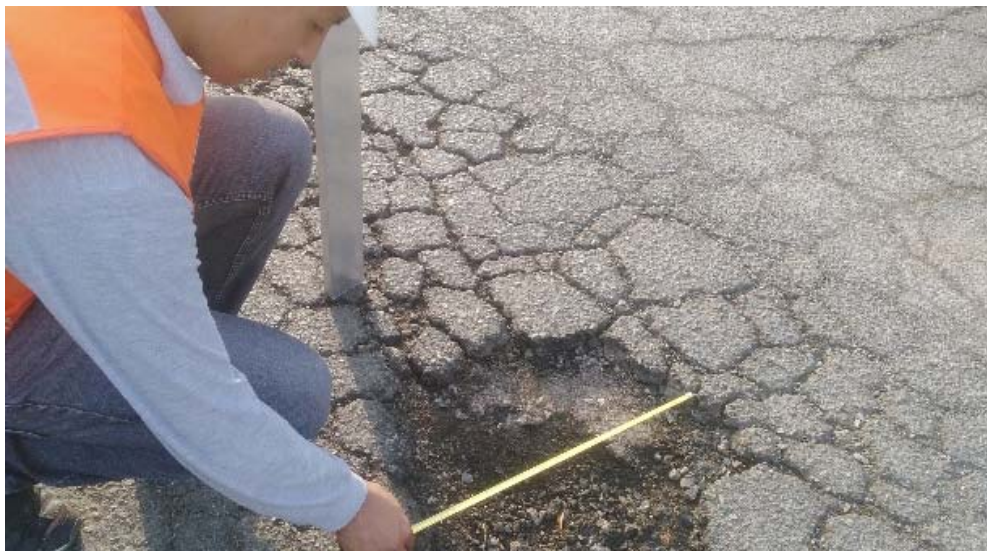
Un hueco es el desprendimiento de la carpeta asfáltica superficial con diámetros menores que 90 centímetros, estos aparecen debido a mezclas asfálticas pobres y ayudados del tránsito vehicular para que pierdan progresivamente más pedazos.

Figura 24. Huecos en avenida Los Constructores en La Molina, Lima - Perú.

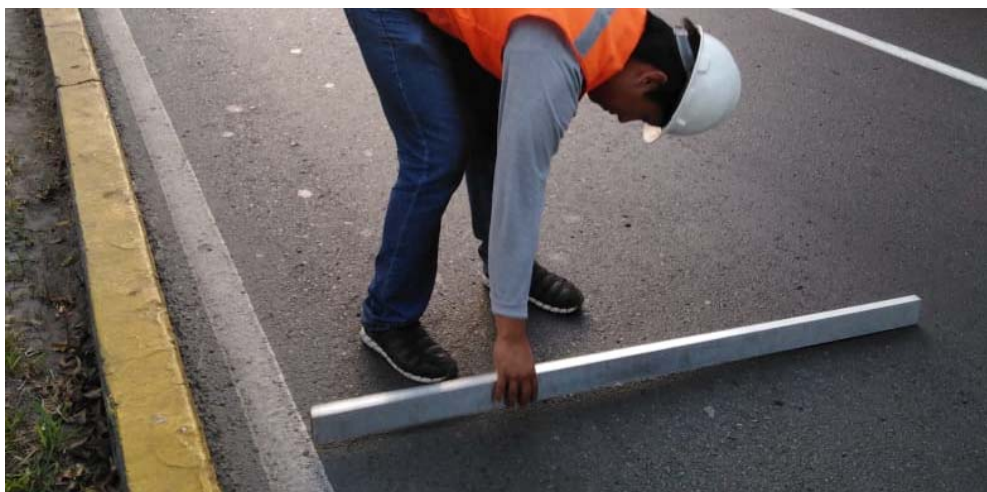
Ocurre por la deformación de alguna de las capas del pavimento es considerado un daño estructural importante y se presenta como depresiones por donde las llantas recorren el pavimento, a veces suele estar acompañado con piel de cocodrilo.

Figura 26. Ahuellamiento en avenida Los Constructores en La Molina, Lima - Perú.

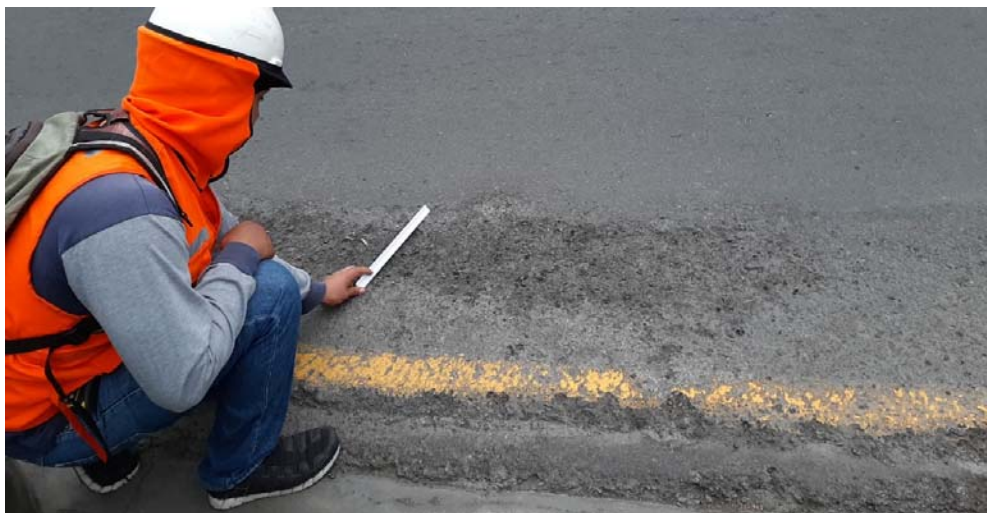
Es la pérdida de la superficie del pavimento en una o varias partes del pavimento, ocurre en la parte superficial y no afecta a las capas inferiores de la estructura, si el desprendimiento tiene un diámetro mayor a 10 centímetros se lo considera como un hueco.

Figura 30. Desprendimiento de agregados en avenida Los Constructores en La Molina, Lima - Perú.

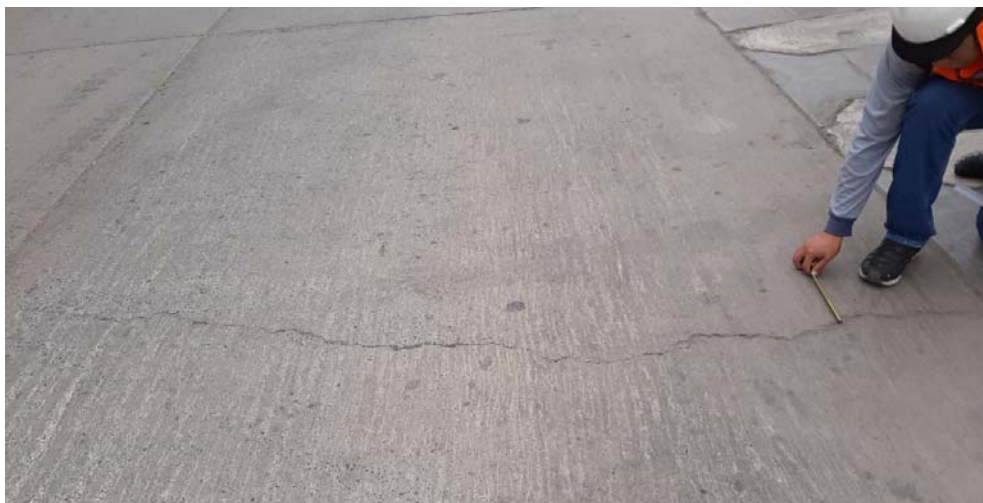
Son grietas que aparecen en la losa debido a las cargas vehiculares y dividen a la losa en dos o tres pedazos, si se cuenta más divisiones el daño se registra como losa dividida.

Figura 38. Grietas lineales en jirón Ricardo Palma, La Molina - Perú.

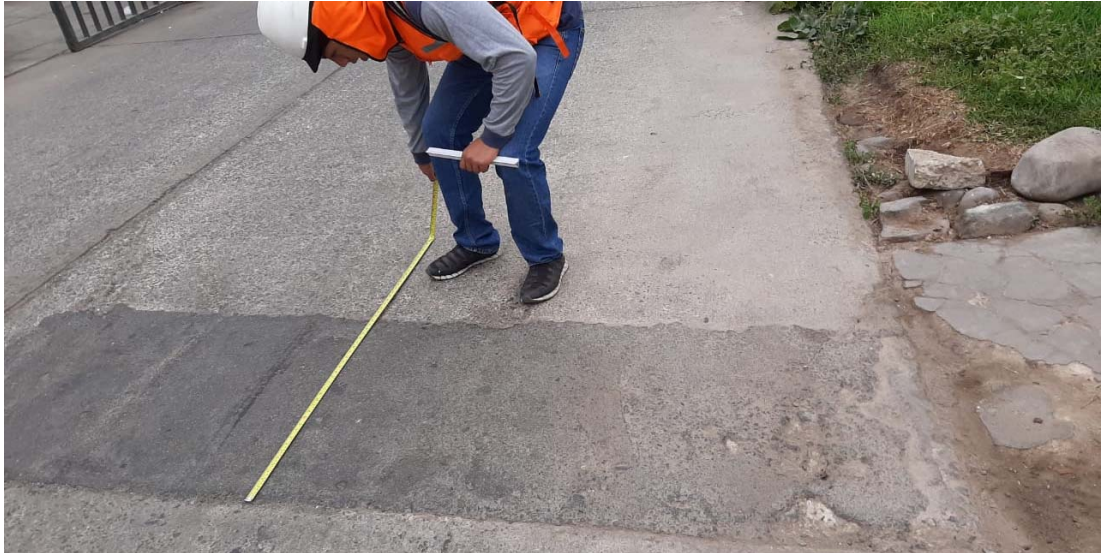
Un parche es un área de pavimento que es reparada reemplazando el pavimento existente con uno nuevo. El parche, aunque se encuentre en buen estado se considera una falla. Su tamaño debe ser mayor que 0.45 m^2 .

Figura 39. Parche grande en jirón Cueto Fernandini, La Molina - Perú.

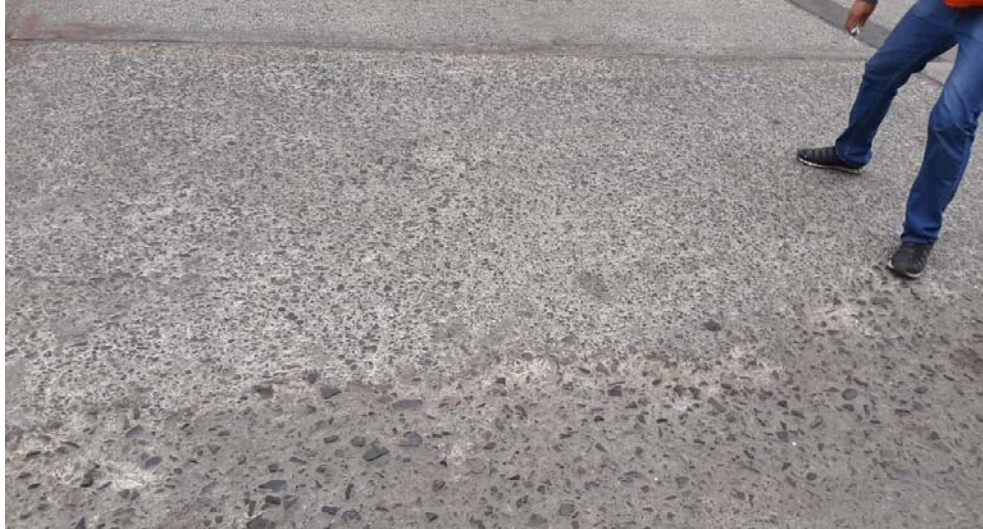
Este deterioro se observa por el desgaste de la superficie de rodadura exponiendo los agregados a la vista, que disminuyen la fricción de las llantas con el pavimento.

Figura 41. Pulimiento de agregados en jirón Ricardo Palma, La Molina - Perú.

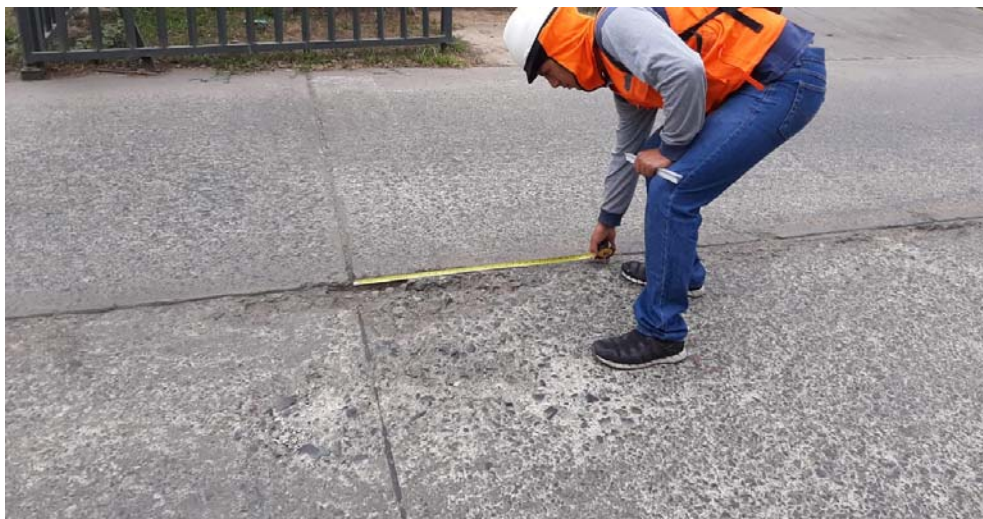
Figura 48. Descascaramiento de esquina en jirón Cueto Fernandini, La Molina - Perú.

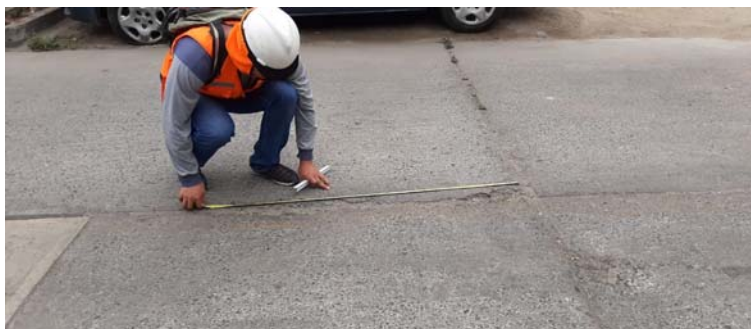
Figura 49. Descascaramiento de junta en jirón Ricardo Palma, La Molina - Perú.
