**CONDICIÓN SUPERFICIAL DEL PAVIMENTO FLEXIBLE CON  
LA METODOLOGÍA VIZIR Y PCI DE LA CARRETERA VECINAL  
TRAMO KM 00+00 AL KM 05+00 DE LOS DISTRITOS DE LA  
VICTORIA Y MONSEFÚ, UBICADO EN LA PROVINCIA DE  
CHICLAYO - DEPARTAMENTO DE LAMBAYEQUE**

**PRESENTADA POR  
DELGADO FERNANDEZ, KEWIN BRAYSEN  
MORALES GUIVIN, LILAVATI**

**TESIS  
PARA OPTAR EL TÍTULO PROFESIONAL DE INGENIERO CIVIL**

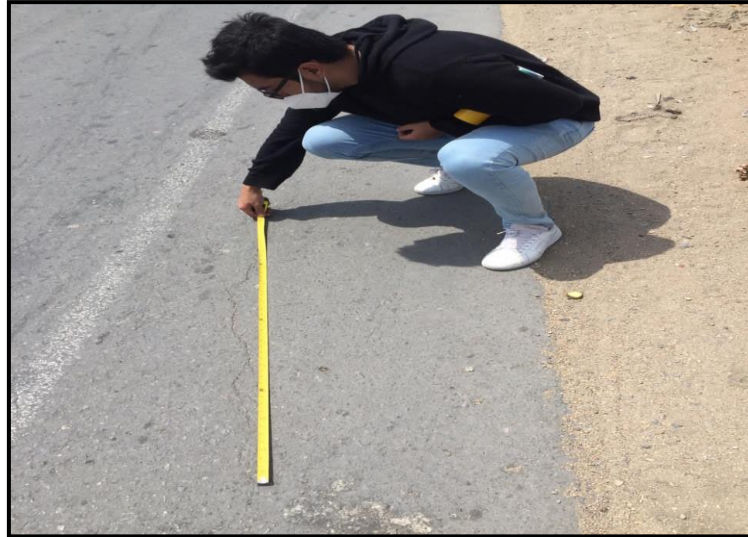
Figura 17. Medición de la longitud de falla  
Elaboración los autores.

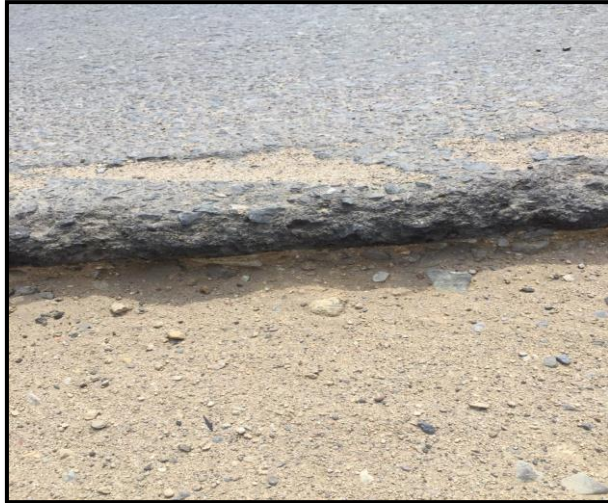
Figura 19. Desnivel de carril  
Elaboración los autores.

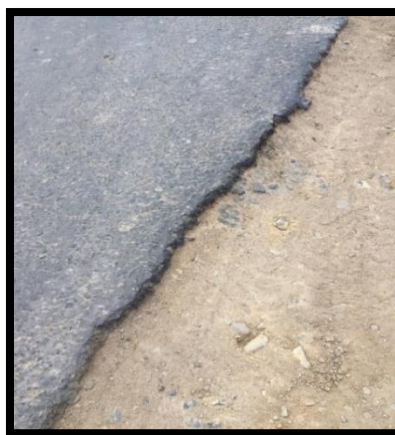
**Paso 4.** Se puede exponer el tipo de falla 9, en donde se halla la presencia de desnivel en el carril, en la zona de borde.

Figura 24. Falla determinada para la muestra  
Elaboración los autores.
