**VULNERABILIDAD SÍSMICA DE VIVIENDAS
AUTOCONSTRUIDAS EN LA AV. VELASCO ALVARADO
DEL DISTRITO DE SAN JUAN DE MIRAFLORES – LIMA –
PERÚ**

**TESIS
PARA OPTAR EL TÍTULO PROFESIONAL DE INGENIERO CIVIL**

**LIMA – PERÚ
2019**

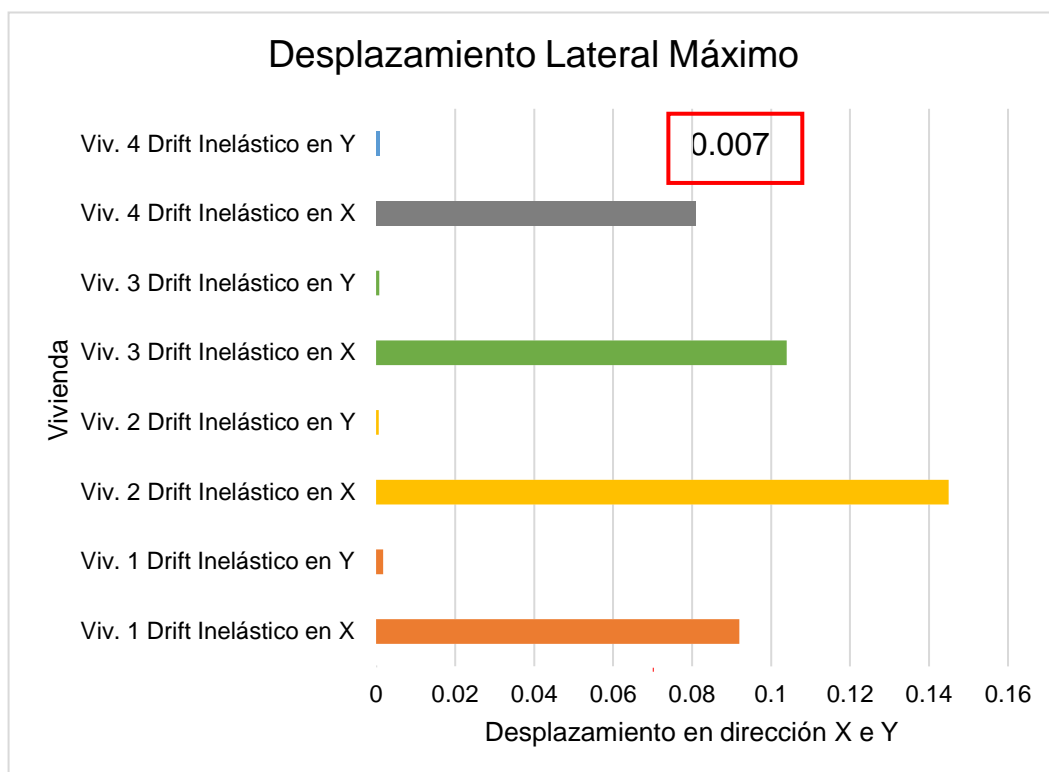
Figura 59. Comparativo del Desplazamiento Lateral Máximos de las Cuatro Viv. en ambas Direcciones

- **Hipótesis N°02:** En la evaluación realizada se determina que la hipótesis planteada, el cual es, *“el desplazamiento máximo de las viviendas es mayor a la permitida por el RNE E0.30”*, es válida debido a que el resultado calculado en la dirección X para las cuatro viviendas analizadas es superior a lo normado, sin embargo, en la dirección Y está dentro del límite. El efecto del sismo en la dirección X aumenta la vulnerabilidad de la edificación. Es así que el fallo en un sentido afectará negativamente a la otra dirección.

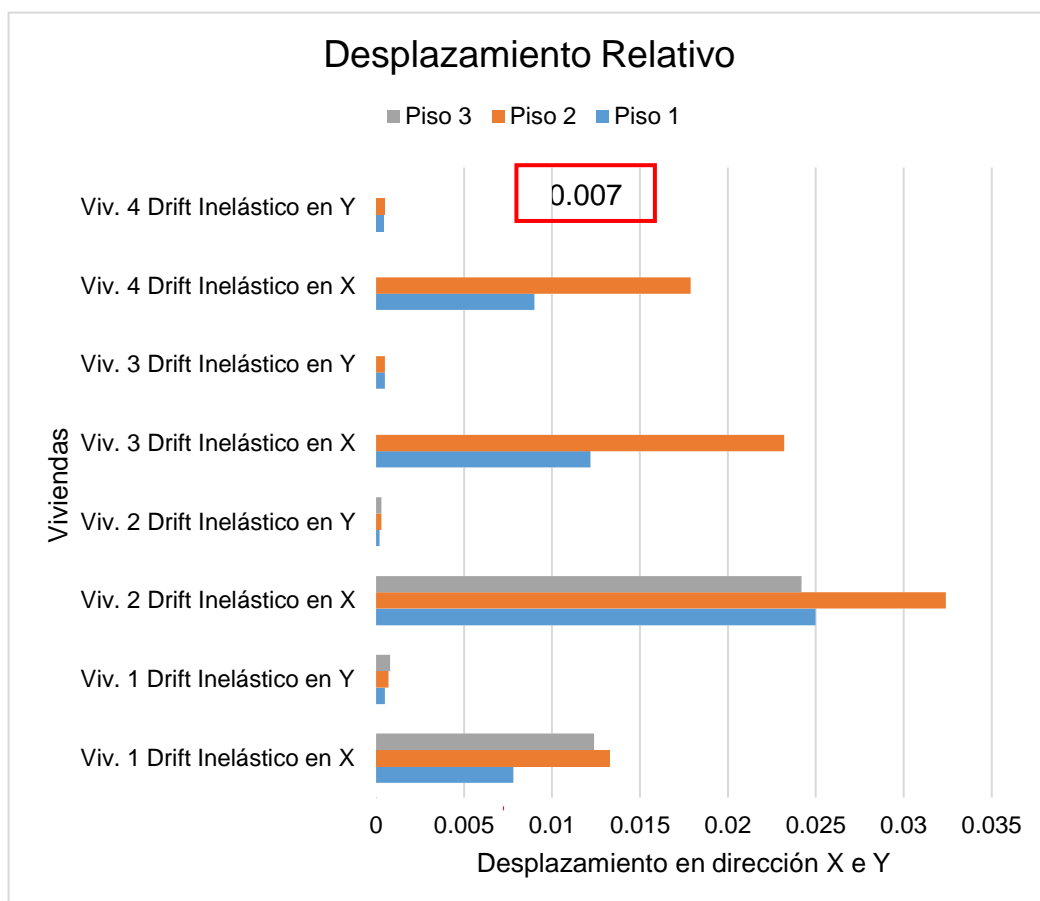
Figura 60. Comparativo de Desplazamiento Relativo de las Cuatro Viv. en ambas Direcciones

- **Hipótesis N°03:** En la evaluación realizada se determina que la hipótesis planteada, el cual es, “*el desplazamiento de entepiso de las viviendas es mayor a la permitida por el RNE E0.30*”, es válida puesto que las viviendas analizadas presentan un desplazamiento de entepiso mayor en cada nivel de la dirección X (0.007), caso contrario en la dirección Y (0.005), esto se debe a la configuración de la vivienda ocupando además mayor densidad de muros en la dirección Y que en la dirección X, es por ello que la vulnerabilidad de la estructura ante un sismo se verá acrecentada.
