**EVALUACIÓN DEL PAVIMENTO FLEXIBLE PARA LA  
REHABILITACIÓN DE LA AVENIDA LAS AMÉRICAS TRAMO KM  
0+000 AL KM 2+045 UBICADA EN EL DISTRITO DE CHICLAYO  
– LAMBAYEQUE**

**TESIS**

**PARA OPTAR EL TÍTULO PROFESIONAL DE INGENIERO CIVIL**

**2019**

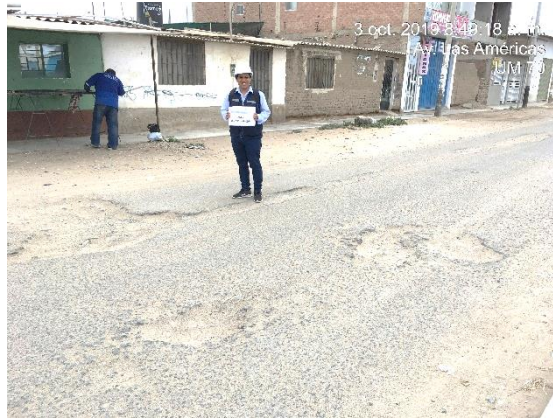
**Figura N° 38. Huecos de severidad alta**

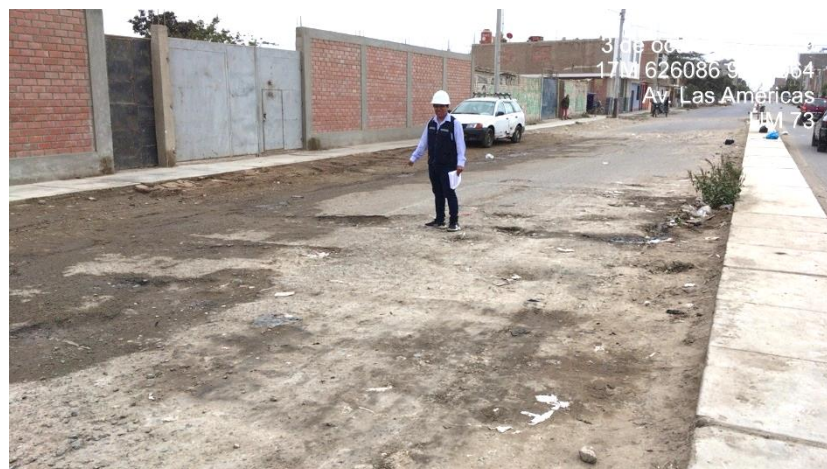
**Fotografía N° 11. UM 73 del Tramo 02 en condición fallado**

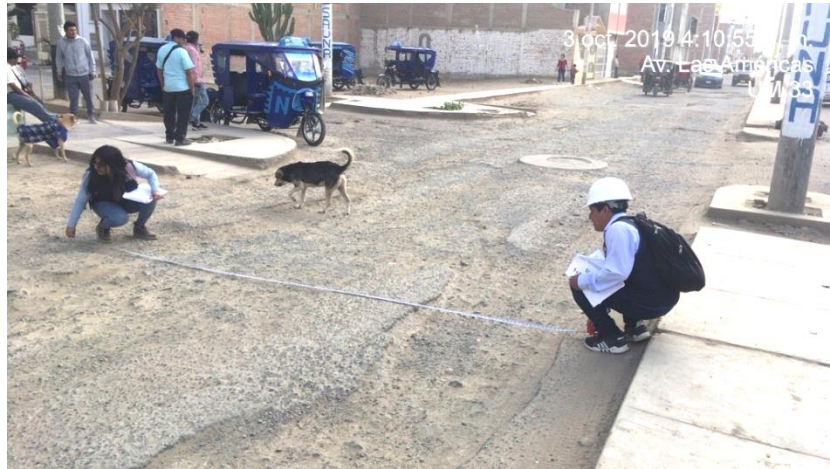
**Fotografía N° 12. Metrado de fallas de la UM 33 (desprendimiento de agregados y huecos)**

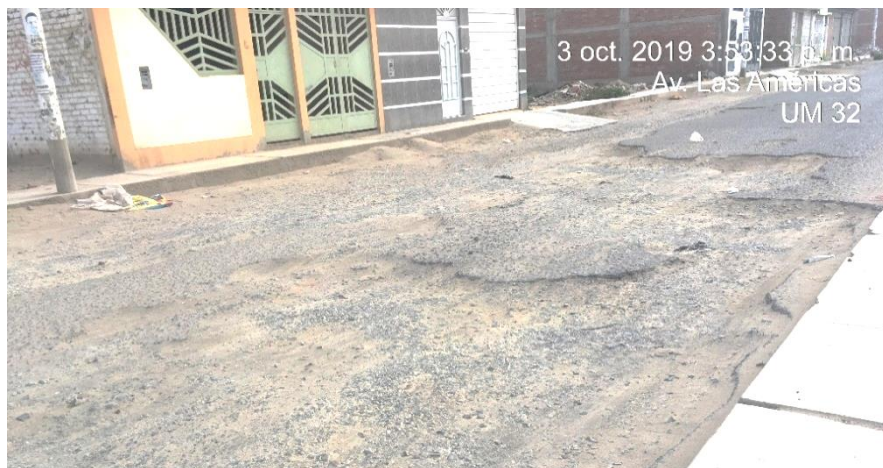
**Fotografía N° 13. UM 32 del Tramo 01 en condición fallado**

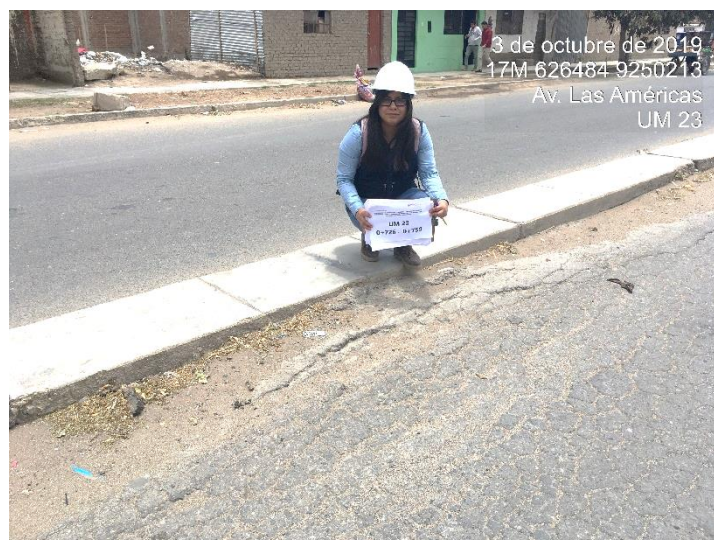
**Fotografía N° 17. Abultamiento y hundimiento en la UM 23 del Tramo 01**

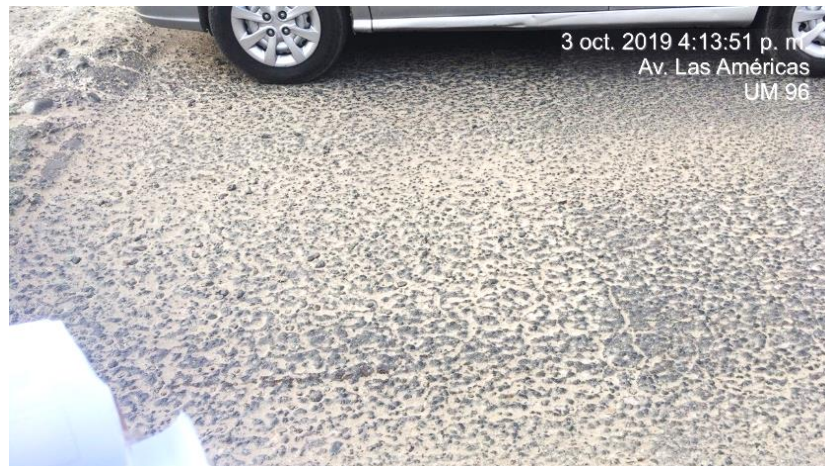
**Fotografía N° 18. Falla en la UM 96 (Desprendimiento de agregados)**

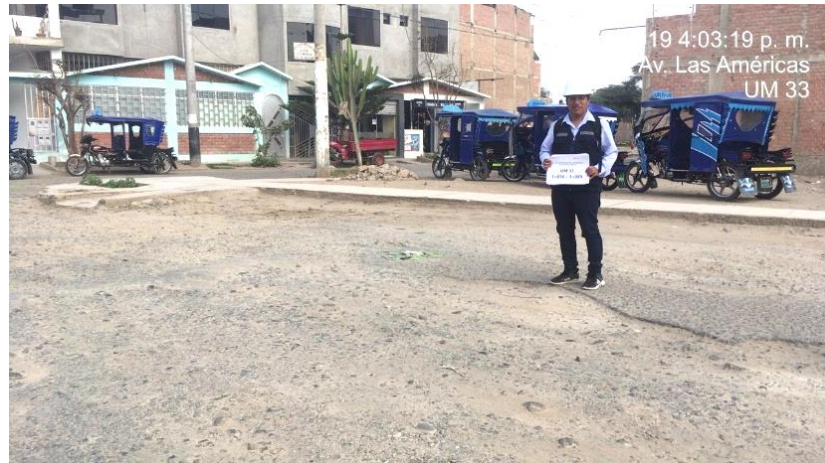
**Fotografía N° 19. UM 33 en estado fallado**

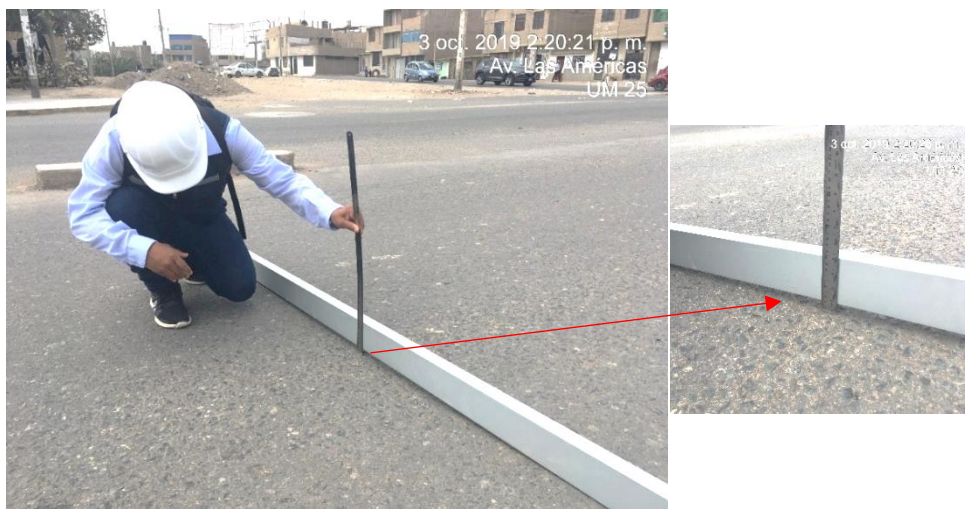
**Fotografía N° 20. Fallas en la UM 25 (Depresión - L)**
