**ESTADO OPERACIONAL DEL PAVIMENTO FLEXIBLE  
APLICANDO LA METODOLOGÍA PAVEMENT  
CONDITION INDEX (PCI) EN EL CAMINO VECINAL  
TRAMO KM 0+000 AL KM 2+000 EN EL  
ASENTAMIENTO HUMANO 28 DE JULIO, DISTRITO DE  
REQUE, PROVINCIA DE CHICLAYO, REGIÓN  
LAMBAYEQUE**

**TESIS**

**PARA OPTAR EL TÍTULO PROFESIONAL DE INGENIERA CIVIL**

**2020**

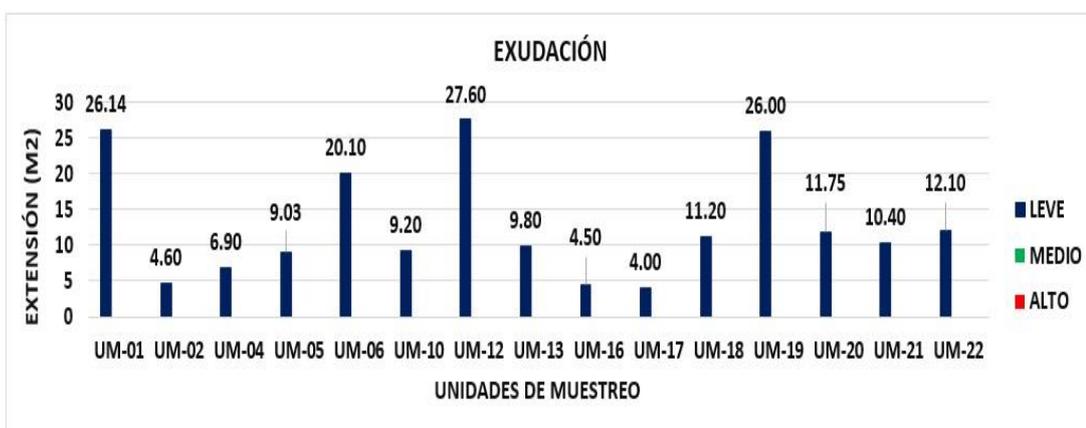
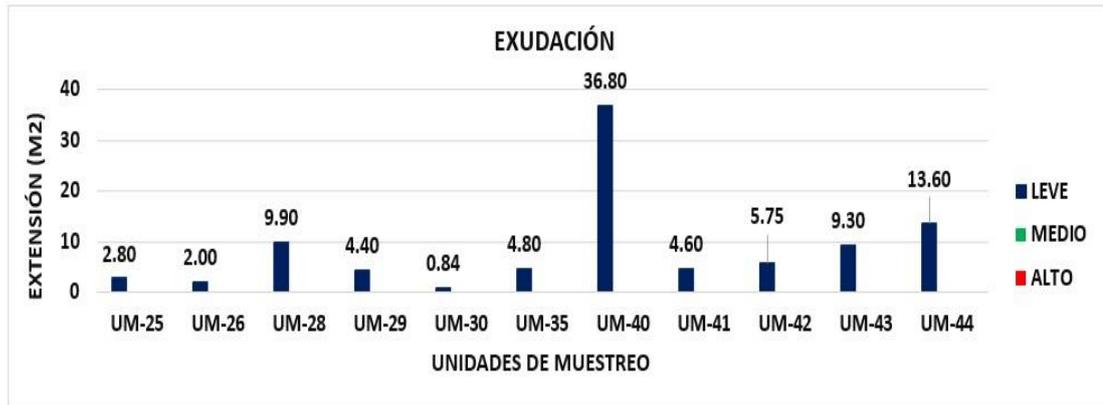
Figura N°67: Ubicación de la falla: Exudación en el camino vecinal tramo km 0+000 al km 2+000

Falla N°2: Exudación: Este daño afecta a 26 unidades de muestreo del total. En la figura N°67 se observa la mayor incidencia en la unidad de muestra 40 con una extensión de 36.80 de leve severidad.

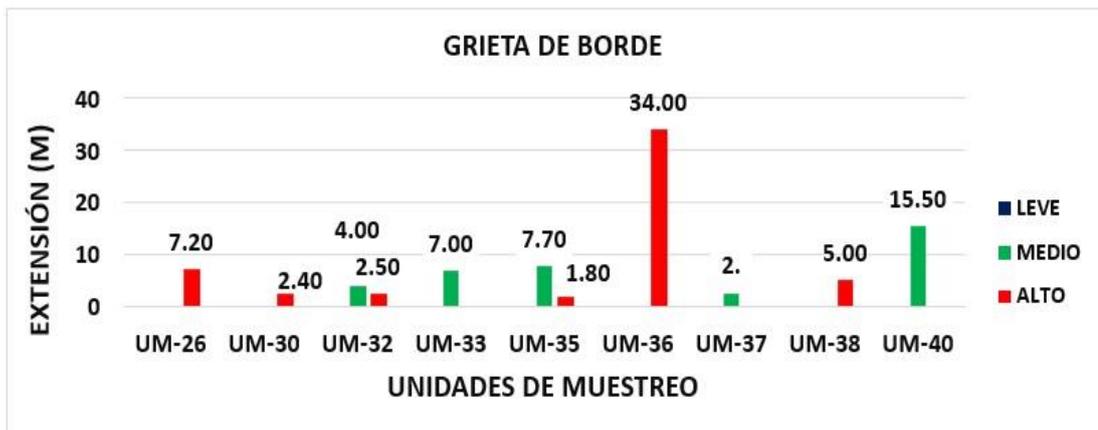
Figura N°71: Ubicación de la falla: Grieta de borde en el camino vecinal tramo km 0+000 al km 2+000

Falla N°7: Grieta de borde: Este daño afecta a 19 unidades de muestreo del total. En la figura N°71 se observa la mayor incidencia en la muestra 08 con una extensión de 41.7 de media severidad.

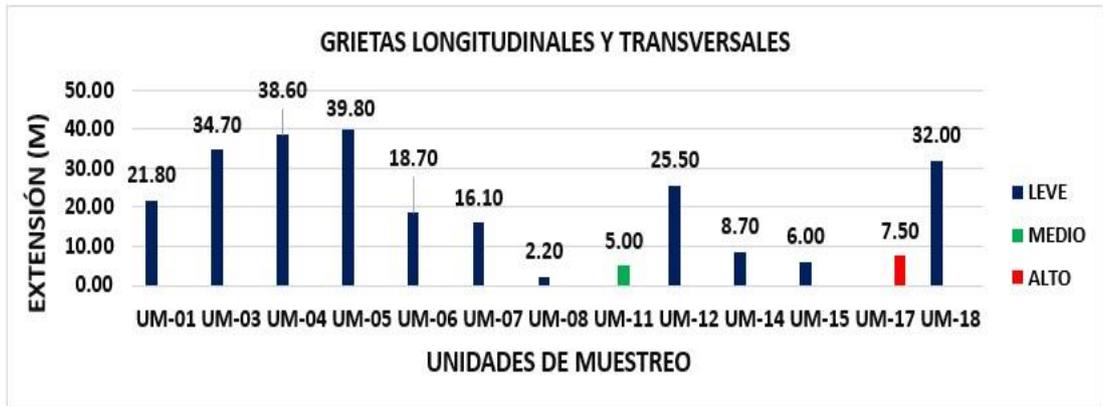
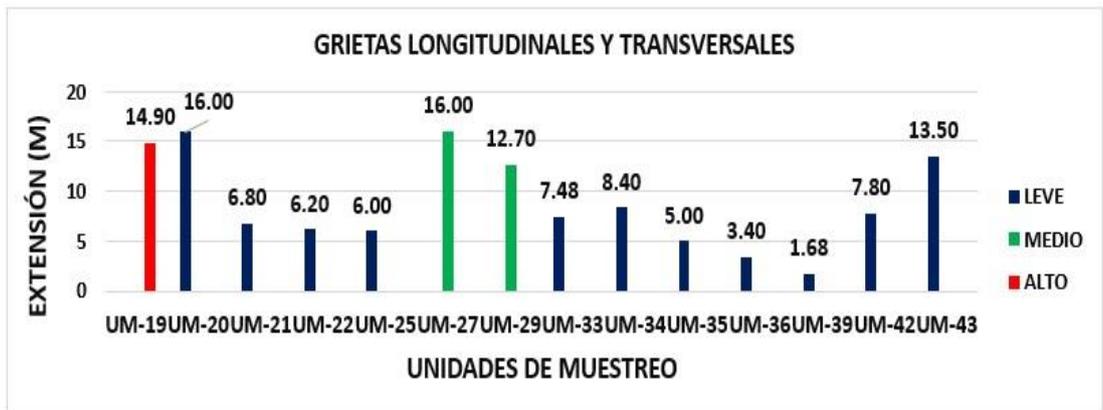
Figura N°72: Ubicación de la falla: Grietas longitudinales y transversales en el camino vecinal tramo km 0+000 al km 2+000

Falla N°10: Grietas longitudinales y transversales: Este daño afecta a 27 unidades de muestreo del total. En la figura N°72 se observa la mayor incidencia en la muestra N°04 con una extensión de 38.60 de leve severidad.

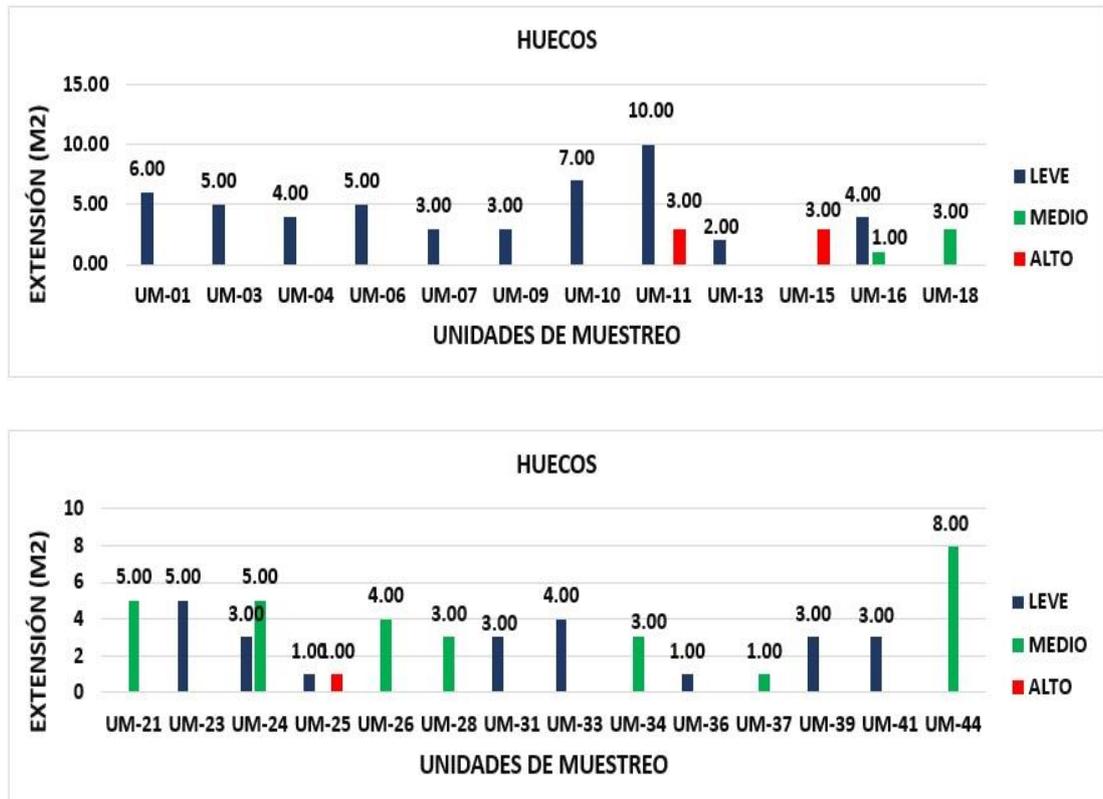
Figura N°74: Ubicación de la falla: Huecos en el camino vecinal tramo km 0+000 al km 2+000

Falla N°13: Huecos: Este daño afecta a 26 unidades de muestreo del total. En la figura N°74 se observa la mayor incidencia en la muestra N°11 con una extensión de 10 de leve severidad.

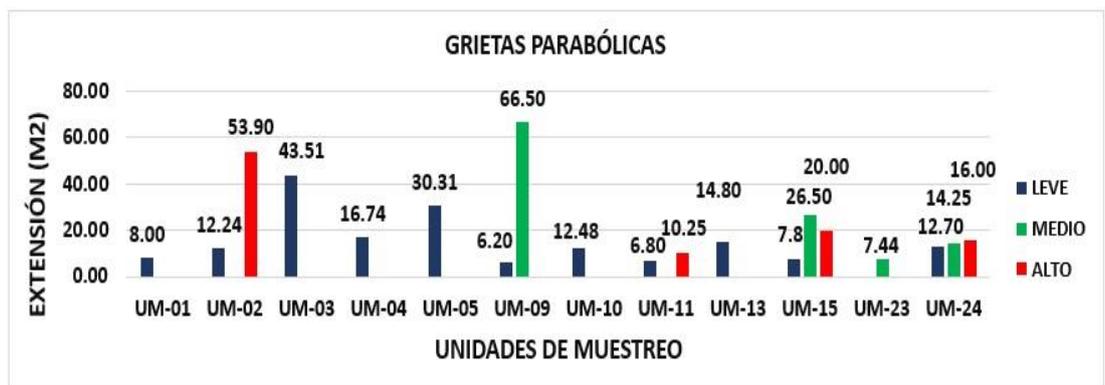
Figura N°76: Ubicación de la falla: Grietas parabólicas en el camino vecinal tramo km 0+000 al km 2+000

Falla N°17: Grietas parabólicas: Este daño afecta a 24 unidades de muestreo del total. En la figura N°76 se observa la mayor incidencia en la muestra N°09 con una extensión de 66.50 de leve severidad.

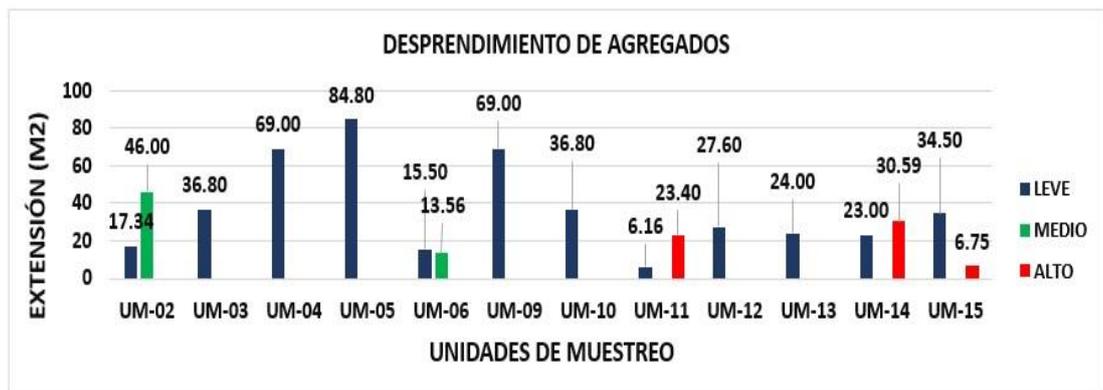
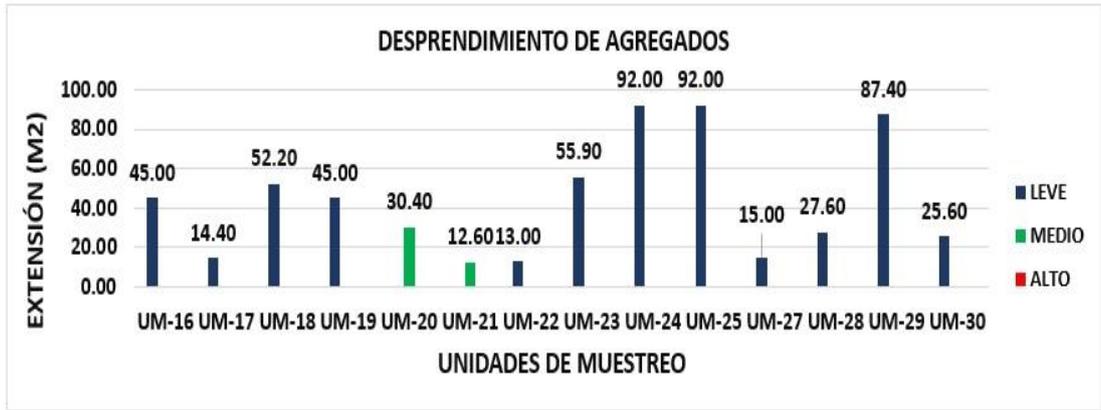
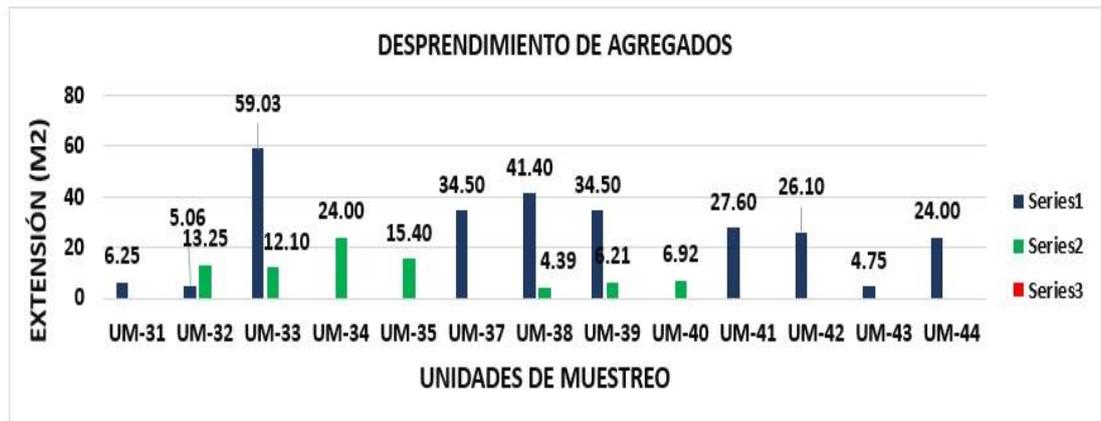
Figura N°77: Ubicación de la falla: Desprendimiento de Agregados en el camino vecinal tramo km 0+000 al km 2+000

Falla N°19: Desprendimiento de Agregados: Este daño afecta a 39 unidades de muestreo del total. En la figura N°77 se observa la mayor incidencia en la muestra N°24 y N°25 con una extensión de 92 de leve severidad.

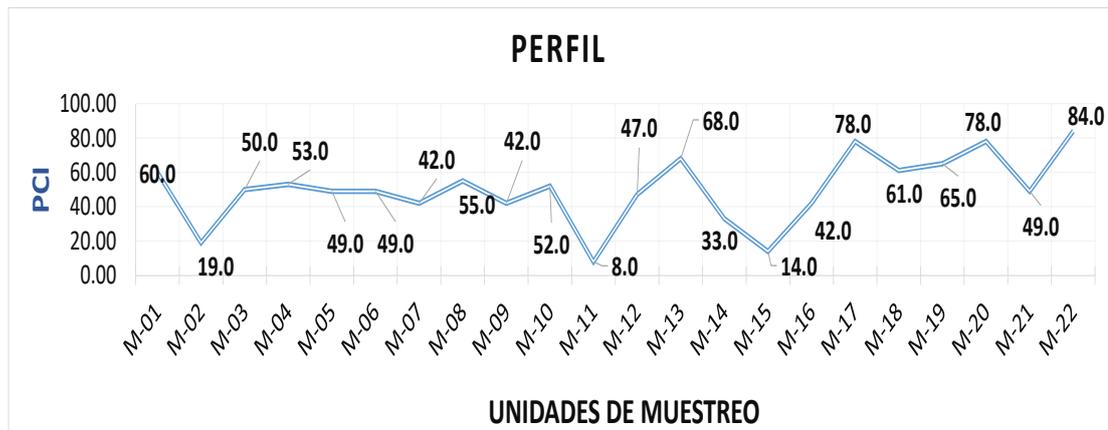
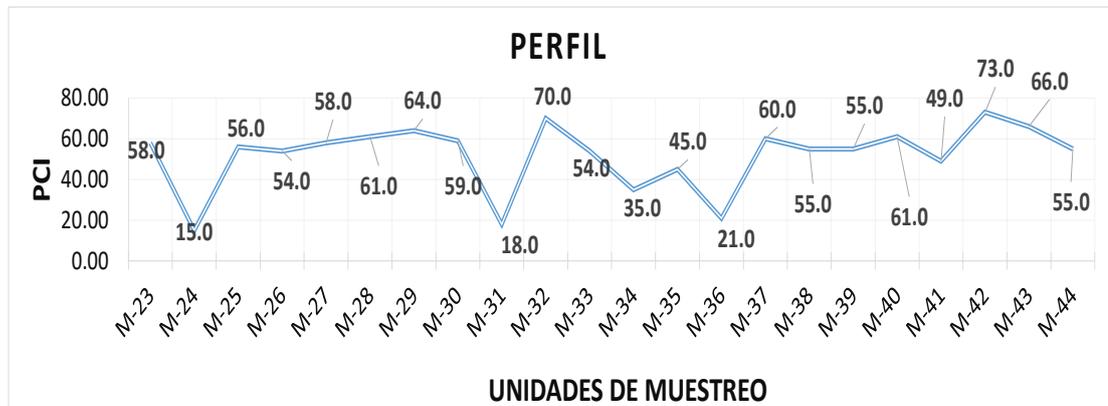
Figura N°80: Perfil de PCI por unidad de muestra en el tramo km 0+000 al km 2+000

En la figura N°80 se muestra el perfil del PCI de las 44 unidades de muestra analizadas, estos datos se obtuvieron de la tabla N° 16, en donde se observa que la muestra N°22 ubicada en el km 0+966.00 al km 1+012 perteneciente al tramo 2 tiene un PCI=84 con una escala de calificación de Muy buena, y se observa que la muestra N°11 ubicada en el km 0+460.00 al km 0+506.00 perteneciente al tramo 1 tiene un PCI=8 con una escala de clasificación de Fallado.

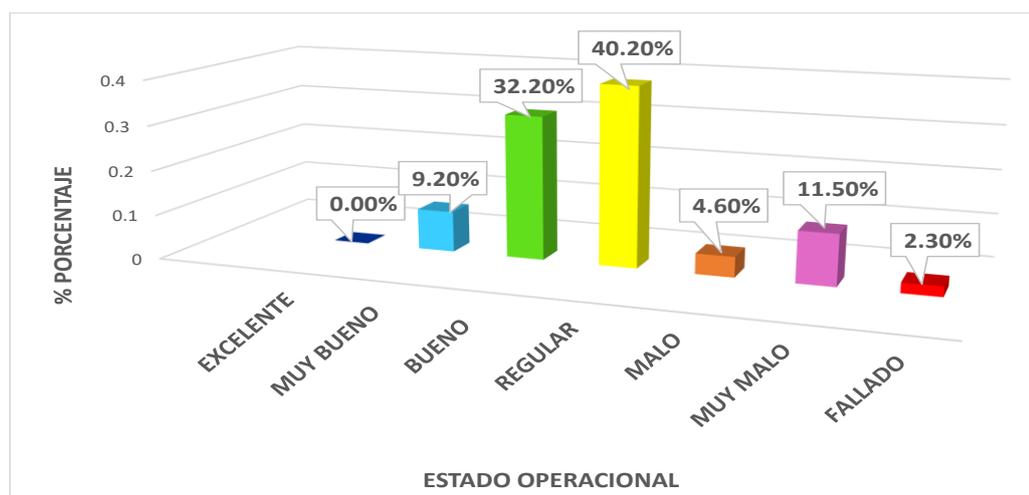
Figura N°81: Porcentaje de la clasificación del estado operacional en el camino vecinal tramo km 0+000 – 2+000 del AA.HH 28 de Julio

De la evaluación del pavimento, en la figura N°81 se determina que el 0.00 por ciento se encuentra en excelentes condiciones, el 9.20 por ciento en muy buenas condiciones, el 32.20 por ciento en buenas condiciones, el 40.20 por ciento en regular condición, el 4.60 por ciento en mala condición, el 11.50 por ciento en muy mala condición, el 2.30 por ciento en una condición fallado.
