**PROPUESTA DE UN SISTEMA DE GESTIÓN DE
PAVIMENTOS PARA MEJORAR LA TRANSITABILIDAD
EN EL DISTRITO DE JOSÉ LEONARDO ORTIZ**

**TESIS
PARA OPTAR EL TÍTULO PROFESIONAL DE INGENIERO CIVIL**

CHICLAYO – PERÚ

2023

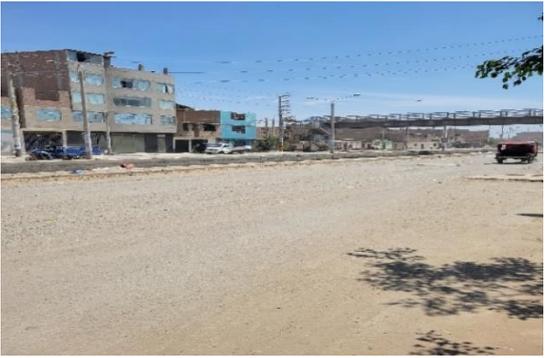
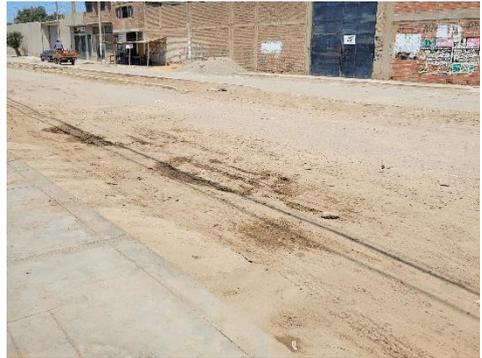
<p>Figura 3. Estado actual del pavimento flexible de la Av. Salas (cuadra 02), en la que requiere una rehabilitación.</p>	<p>Figura 4. Estado actual del pavimento flexible de la Av. El Dorado (cuadra 15), en la que requiere una rehabilitación.</p>

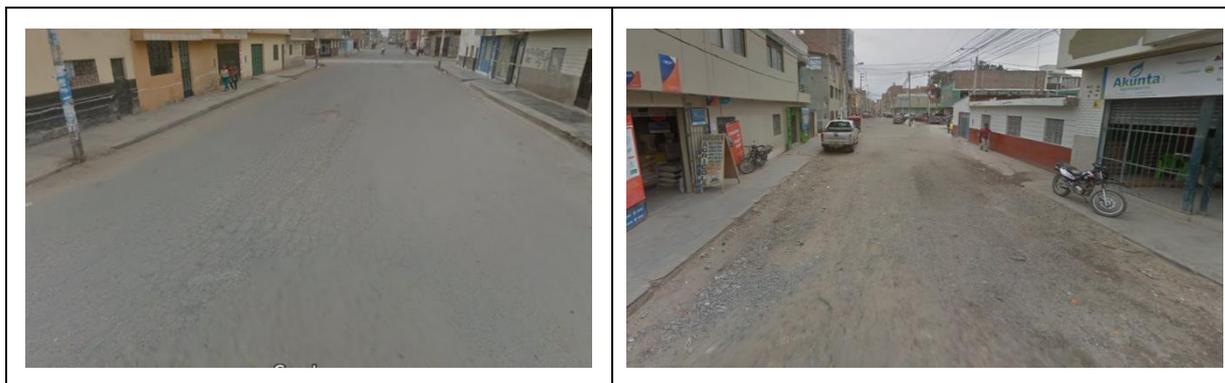
<p>Figura 11. Estado actual del pavimento flexible de la calle Tahuantinsuyo (cuadra 02), en la que requiere un mantenimiento correctivo.</p>	<p>Figura 12. Estado actual del pavimento flexible de la Av. Kennedy (cuadra 03), en la que requiere un cambio total de la carpeta asfáltica.</p>

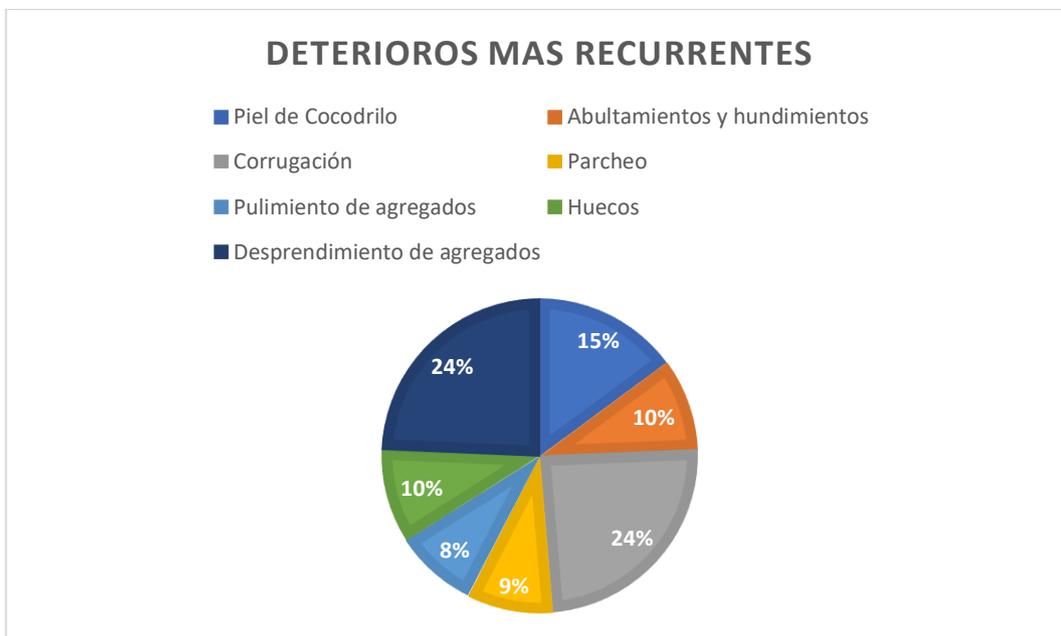
Figura 61. Porcentaje de deterioros más recurrentes

En la figura N°61 se puede apreciar en el gráfico circular, los porcentajes de los deterioros más recurrentes en la vía, en la que se identifica a la corrugación con un 24%, desprendimiento de agregados con 24%, piel de cocodrilo con 15%, abultamientos y hundimientos con 10%, huecos con 10%, parcheo con 9% y por último pulimiento de agregados con 8%.
