**INCORPORACIÓN DE CAL Y CENIZAS PARA MEJORAR
LAS PROPIEDADES FÍSICAS Y MECÁNICAS DE LA
SUBRASANTE EN LA TROCHA AP557 CHUMBIBAMBA,
UBICADA EN EL DISTRITO DE TALAVERA, PROVINCIA DE
ANDAHUAYLAS, DEPARTAMENTO DE APURÍMAC**

TESIS
PARA OPTAR EL TÍTULO PROFESIONAL DE INGENIERO CIVIL

LIMA – PERÚ
2022

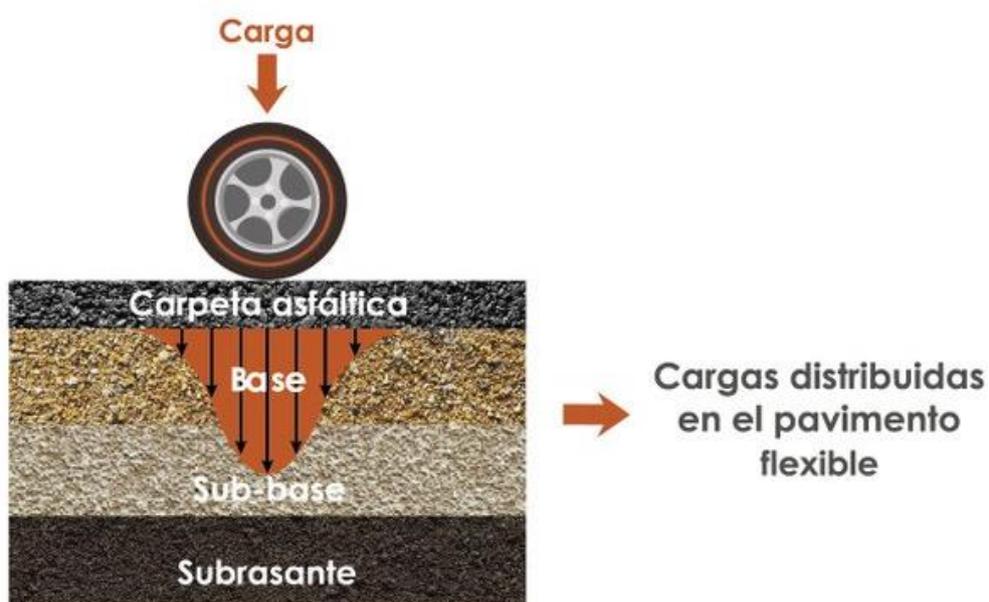
Estructura de un pavimento flexible y funcionalidad

Nota. La figura muestra los componentes de un pavimento flexible como la subrasante, subbase, base y carpeta de rodadura, así como la funcionalidad de la estructura. Fuente: Loría, G (2020)

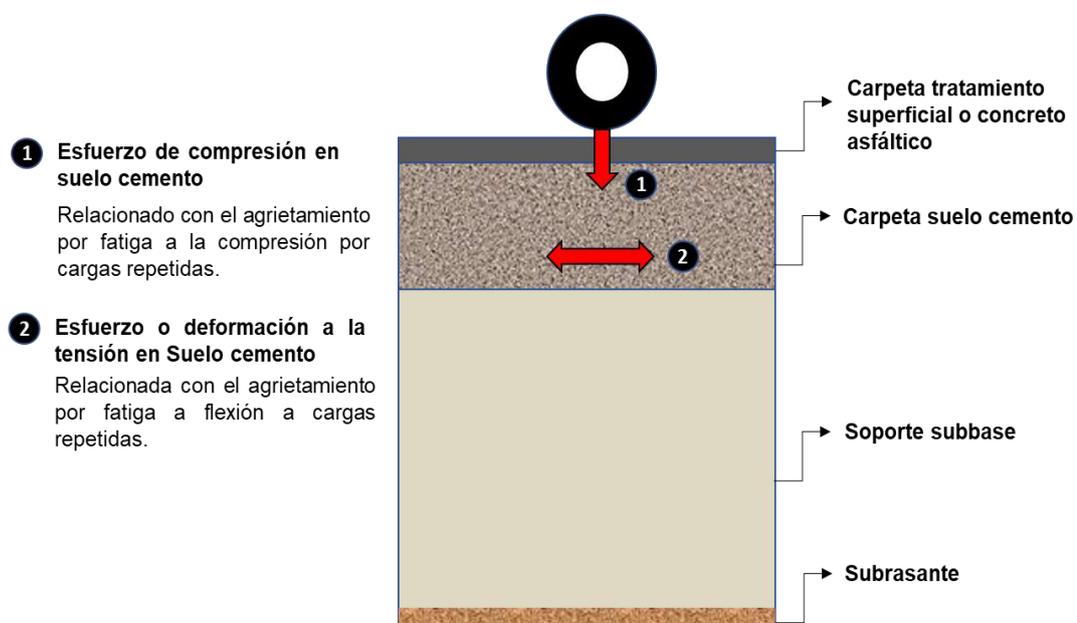
Estructura de un pavimento semirrígido y funcionalidad

Nota. La figura muestra los componentes de un pavimento semirrígido, así como la funcionalidad de la estructura. Fuente: Adocem (2013).

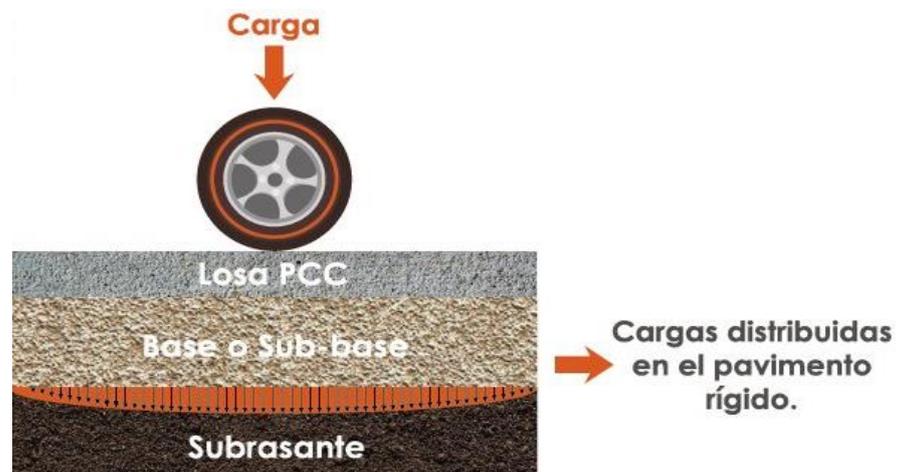
Estructura de un pavimento semirrígido y funcionalidad

Nota. La figura muestra los componentes de un pavimento rígido como la subrasante, subbase, base y carpeta de rodadura de losa de cemento, así como la funcionalidad de la estructura. Fuente: Loría.G (2020).

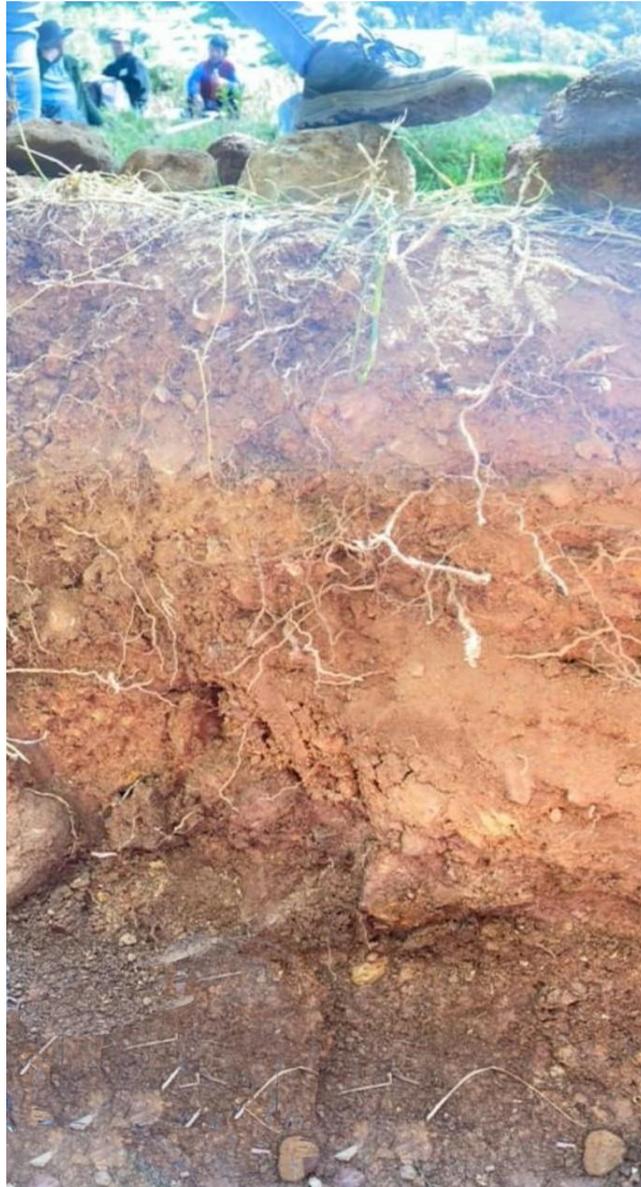
Componentes de la estructura de la trocha AP-557

Nota. La figura muestra los componentes de la estructura de la trocha AP-557 en Chumbibamba, los cuales son: subrasante, subbase, base y carpeta de rodadura. Fuente: Los autores (2022)

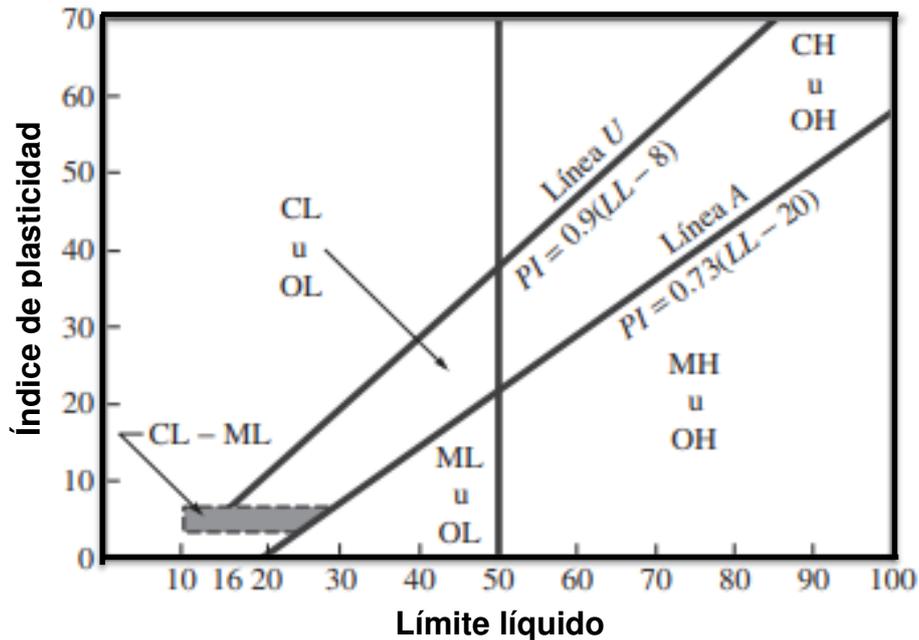
Gráfica de plasticidad

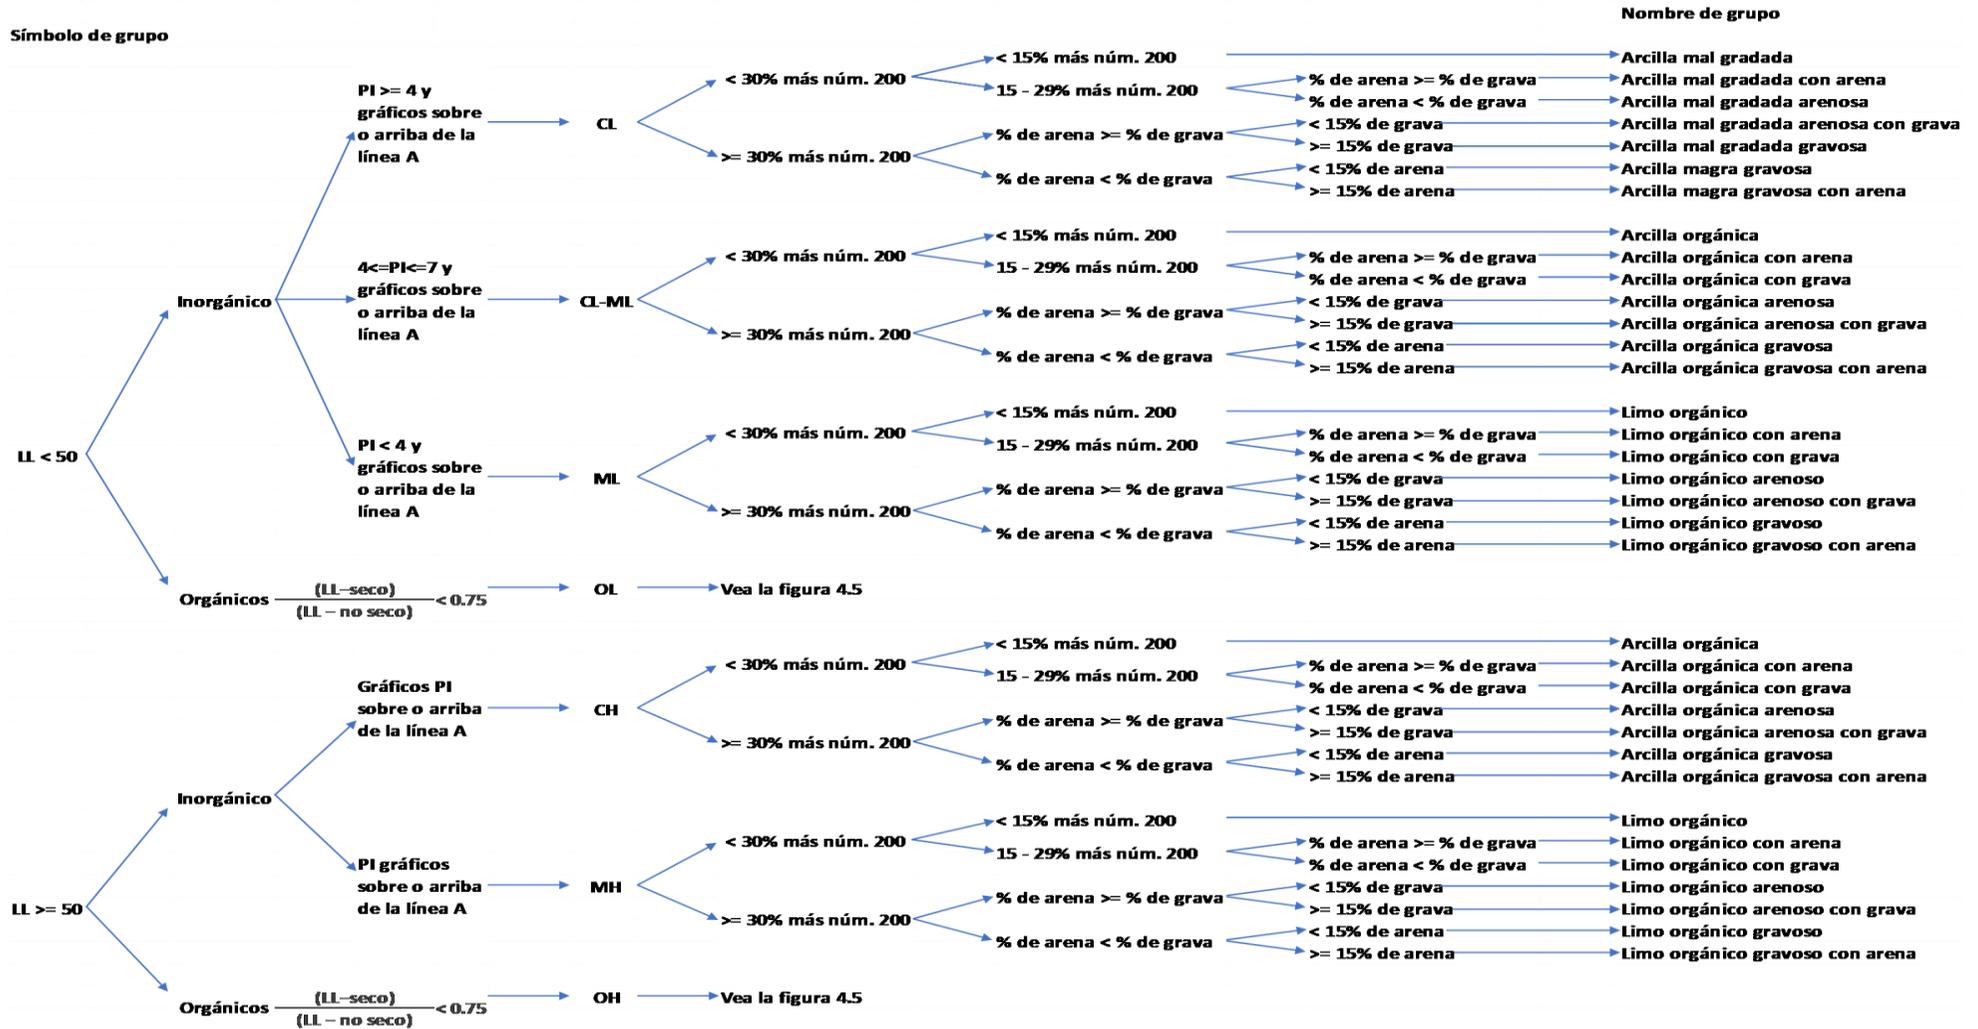
Diagrama de flujo de los grupos para limo y arcilla

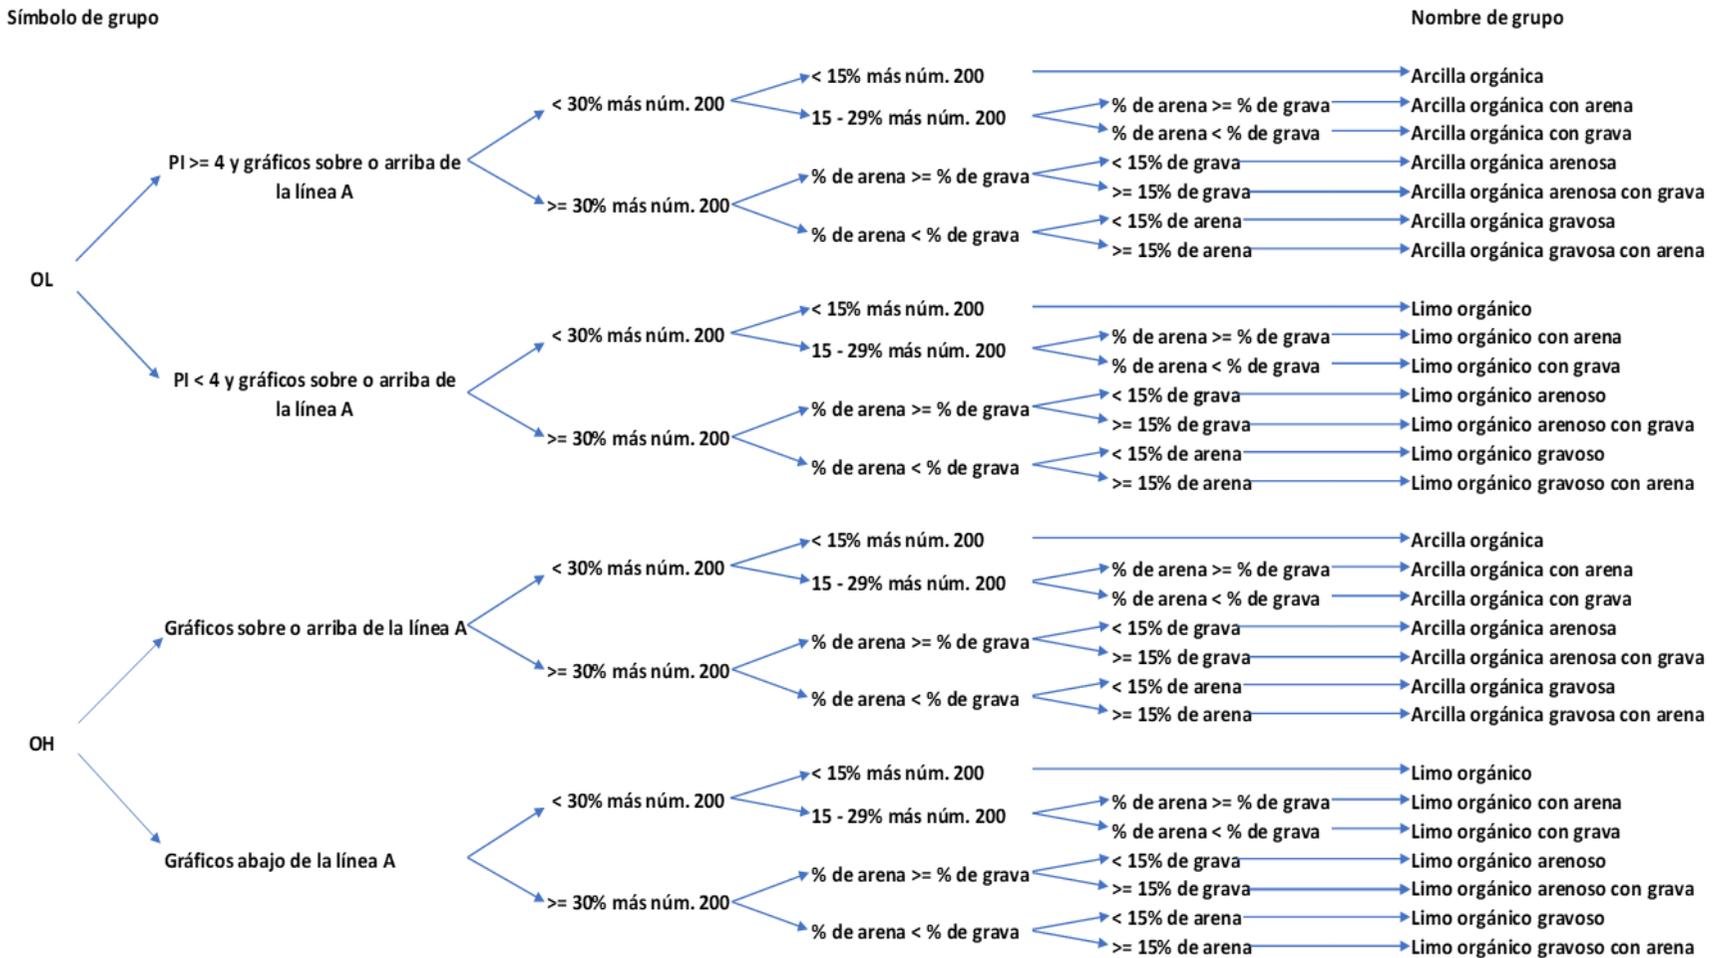
Figura 19

Diagrama de flujo de grupos para limo y arcilla

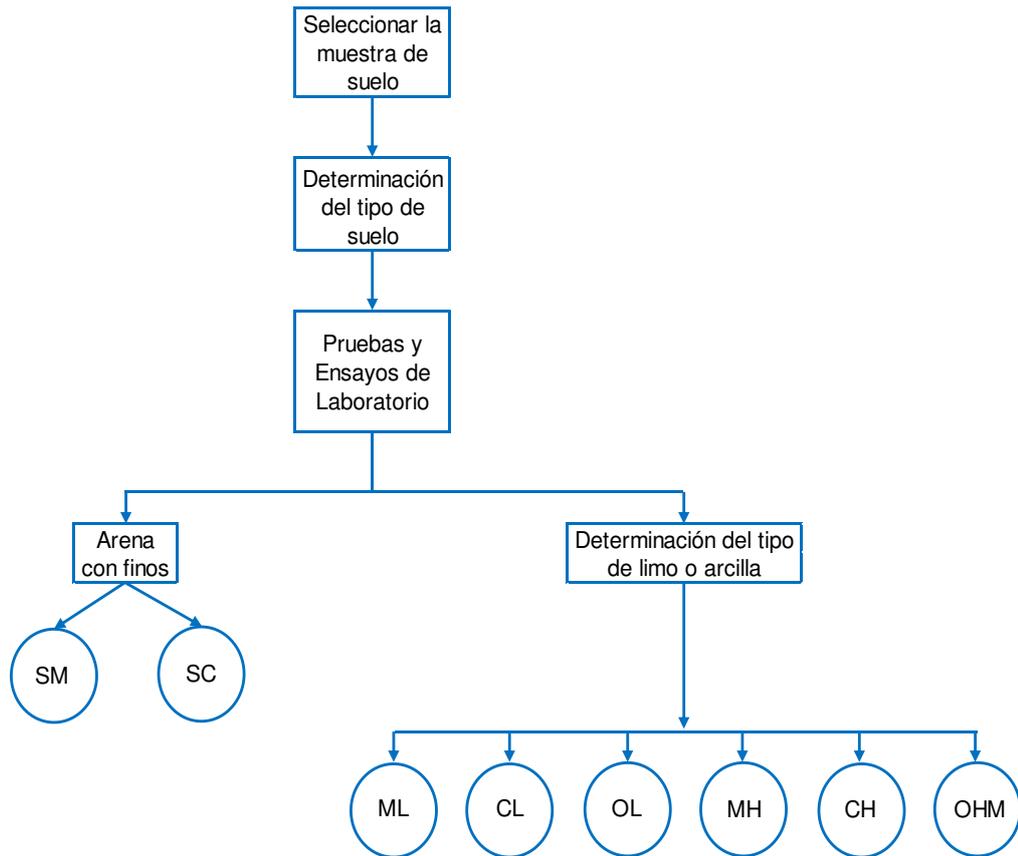
Proceso para la Identificación del Tipo de Suelo

Nota. La figura muestra el proceso que se debe realizar al suelo para determinar su tipo. Fuente: MTC (2014).

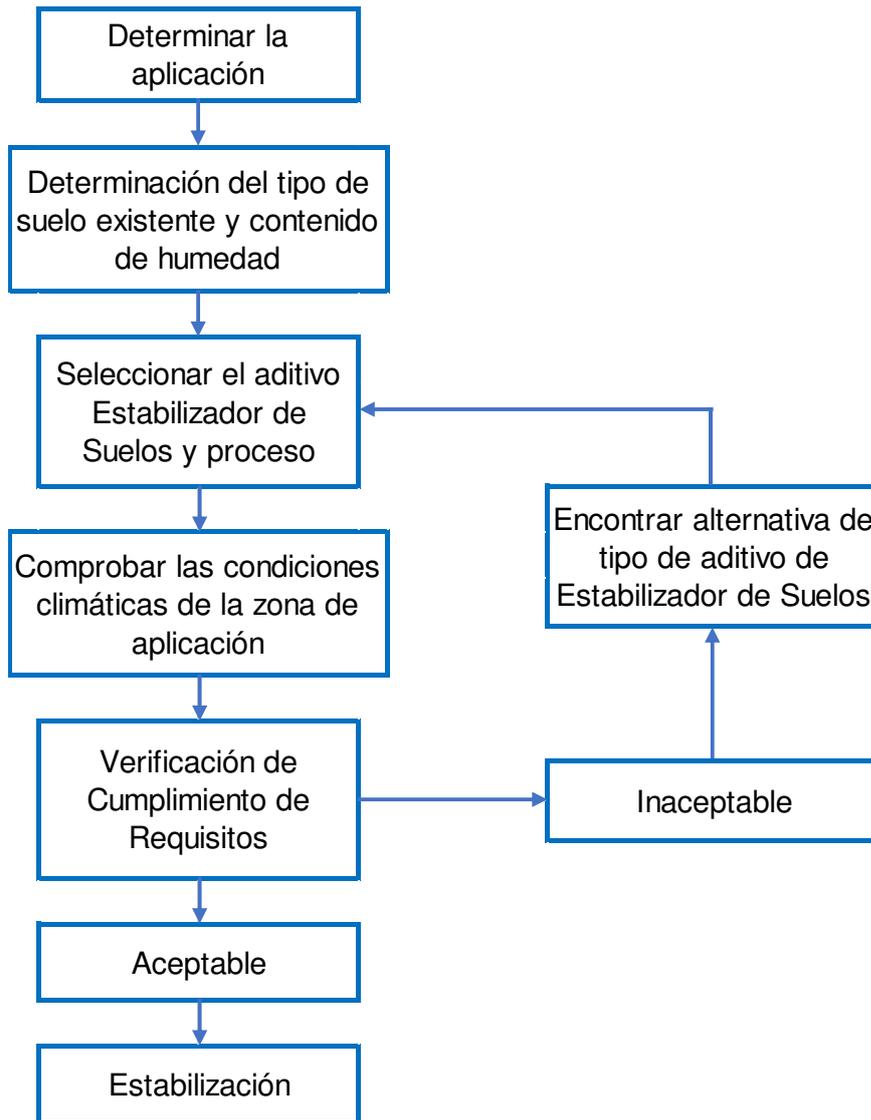
Proceso de Selección del Tipo de Estabilización

Nota. La siguiente figura muestra un diagrama sintetizado del procedimiento a realizar para determinar el método adecuado de estabilización. Fuente: MTC (2014).

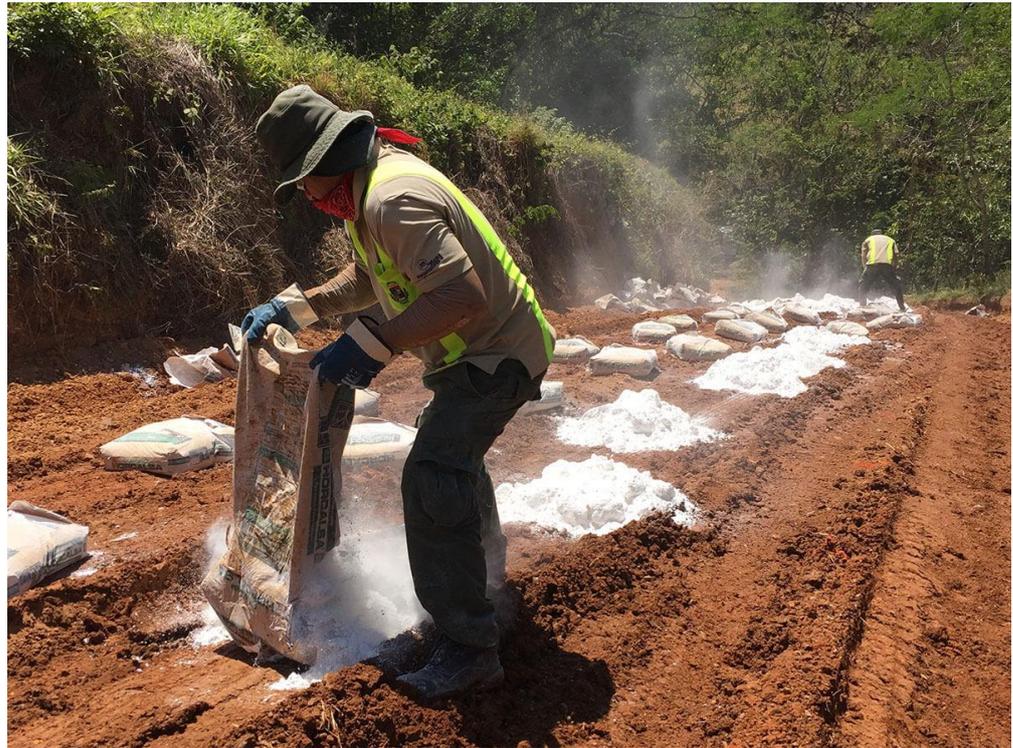
Figura 26: *Adición manual de cal para estabilizar suelos*

Nota. La siguiente figura muestra una forma de incorporar cal al suelo para estabilizarlo. Fuente: Horcalsa (2020).

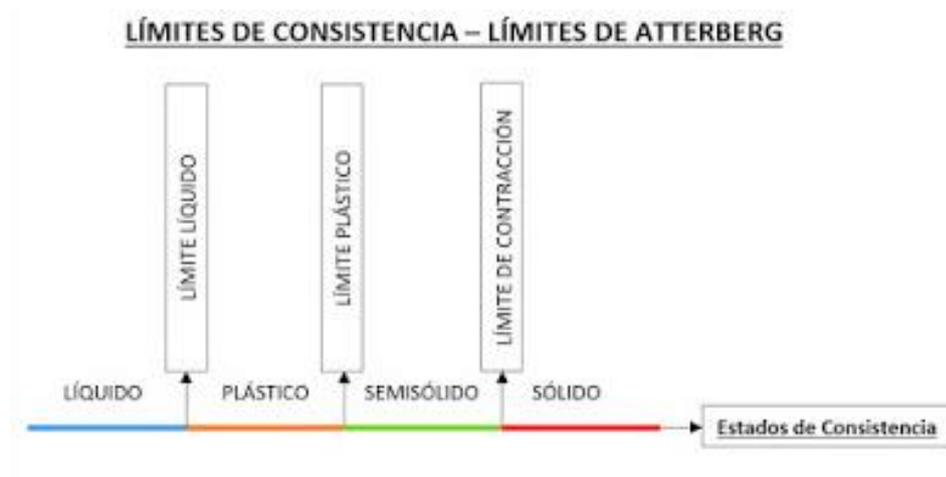
Límites de Atterberg

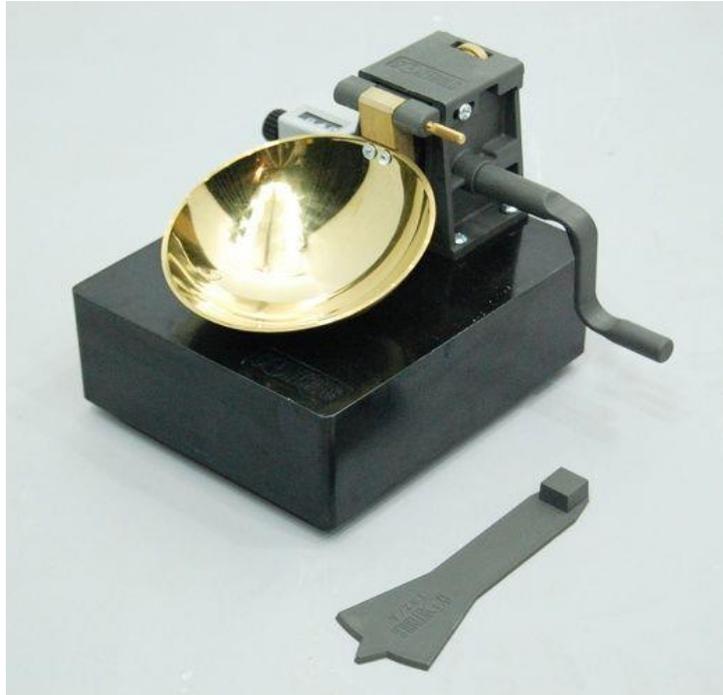
Aparato manual para límite líquido

Este ensayo se realizará bajo las condiciones establecidas en la NTP.339.129: Suelos. Método de ensayo para determinar el límite líquido, límite plástico e índice de plasticidad de suelos.

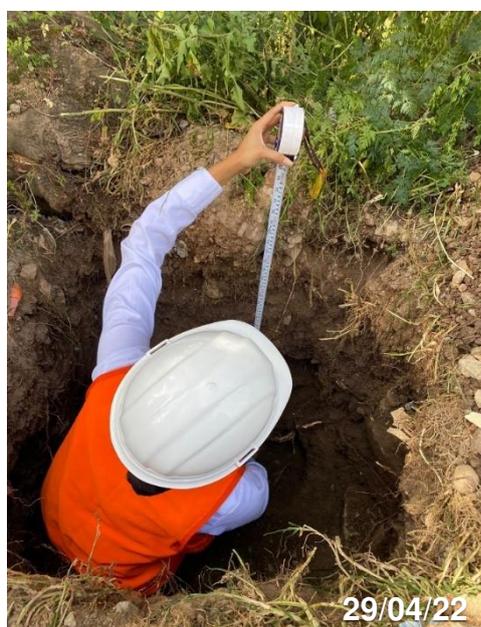
Medición de la profundidad en la calicata N°1

Nota. Autor corroborando la profundidad de 1.50m para cada calicata. Fuente: Los autores (2022)

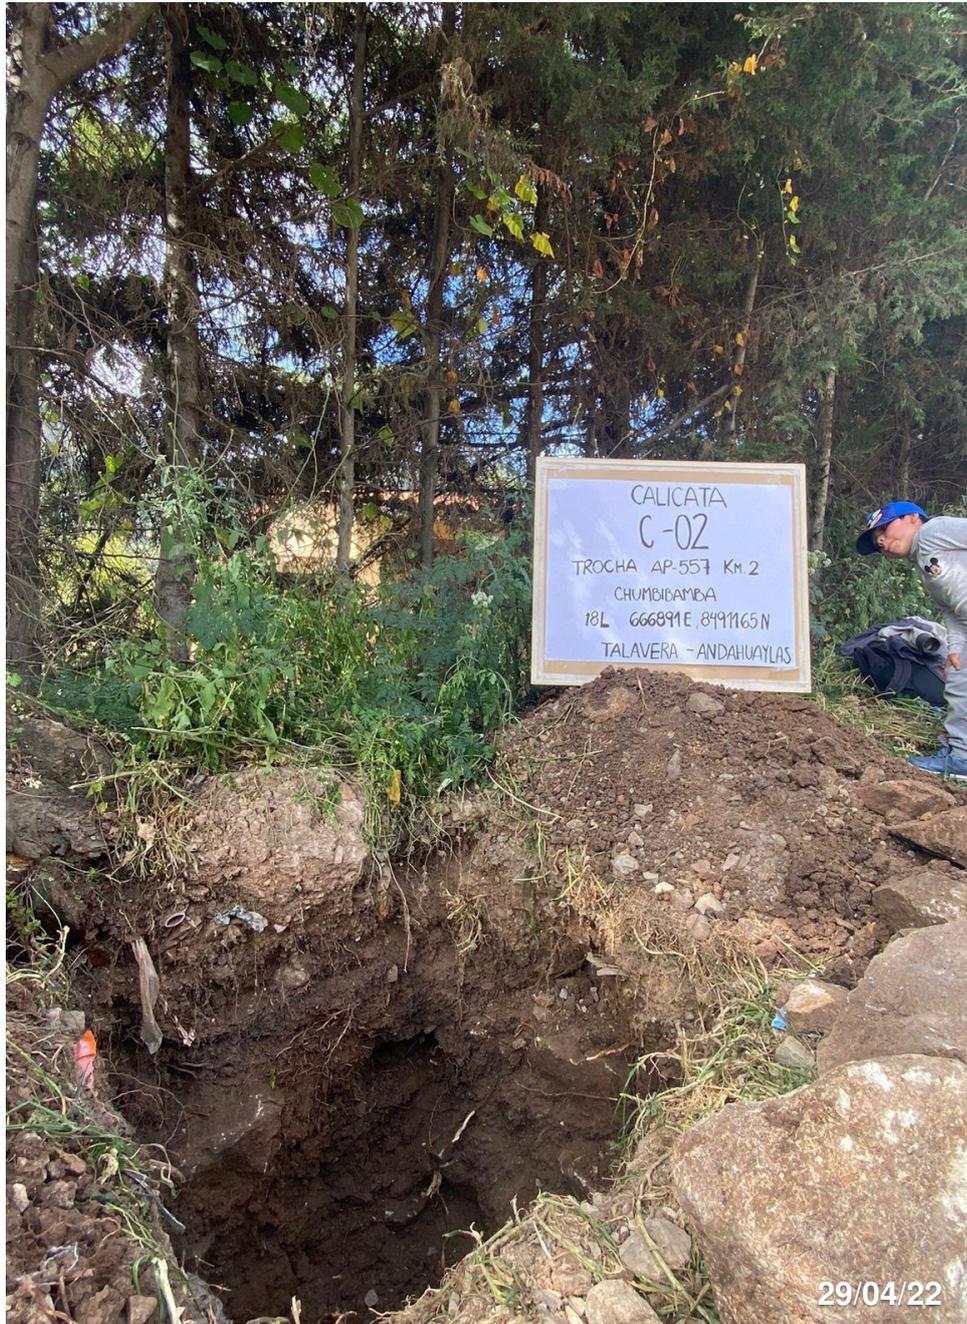
Calicata N°2, Km 2 de la trocha AP-557

Nota. Calicata N°2 en el Km 2 de la trocha AP-557, vista de su profundidad de 1.50 m. Fuente: Los autores (2022)

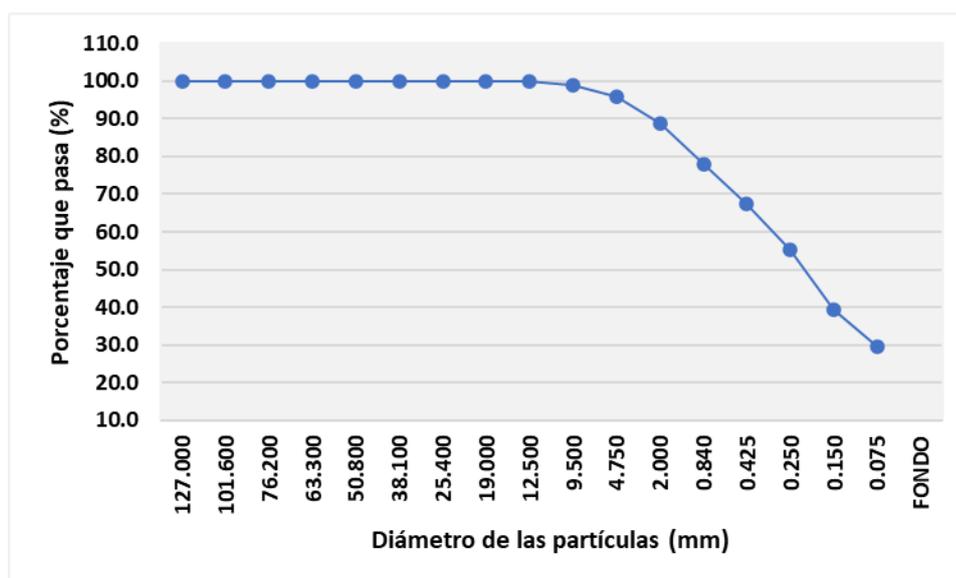
Curva granulométrica del suelo arcilloso

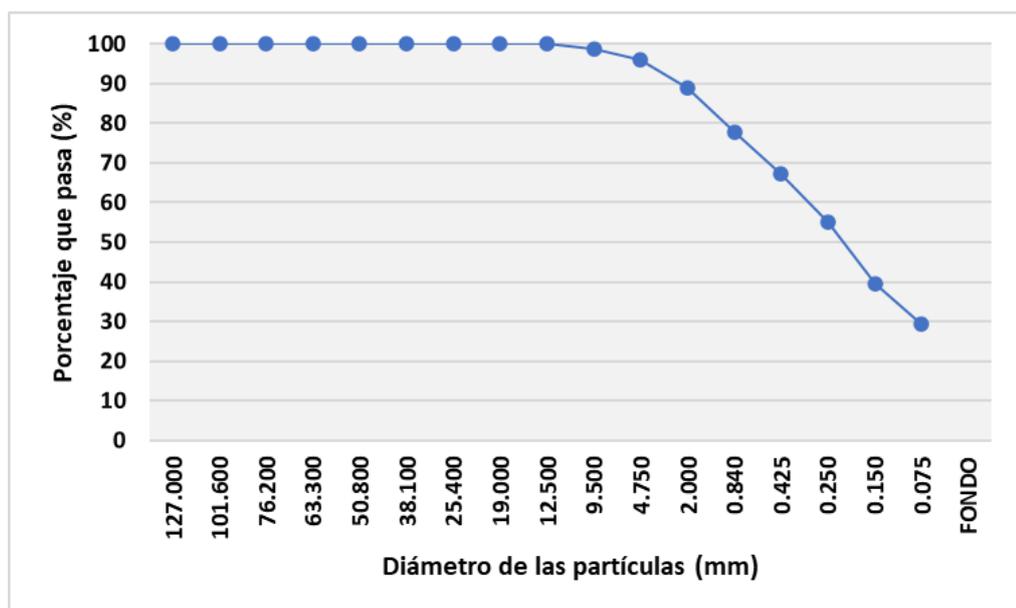
Curva granulométrica de cenizas

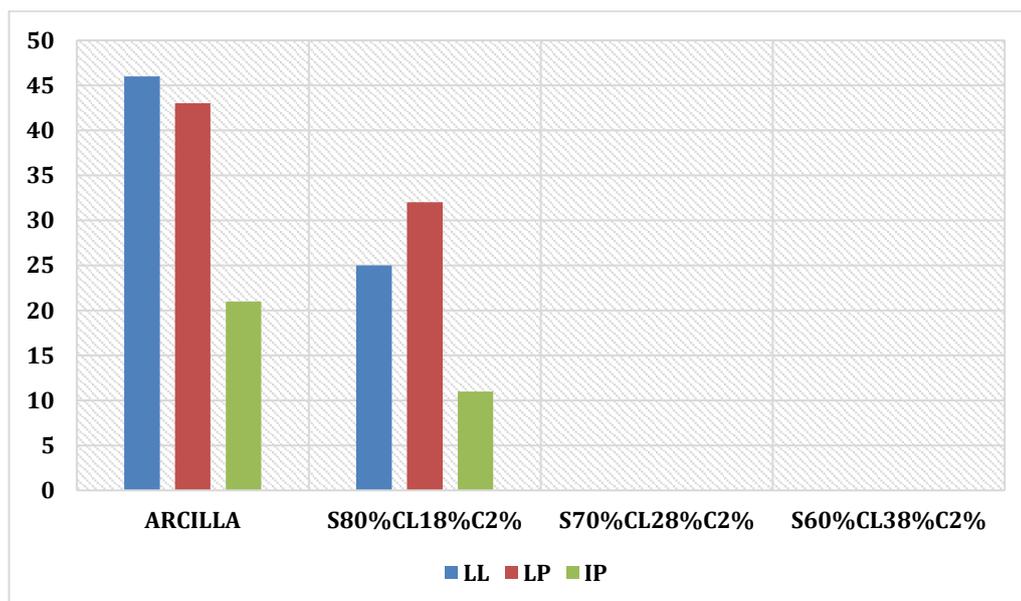
Histograma de Límites de Atterberg

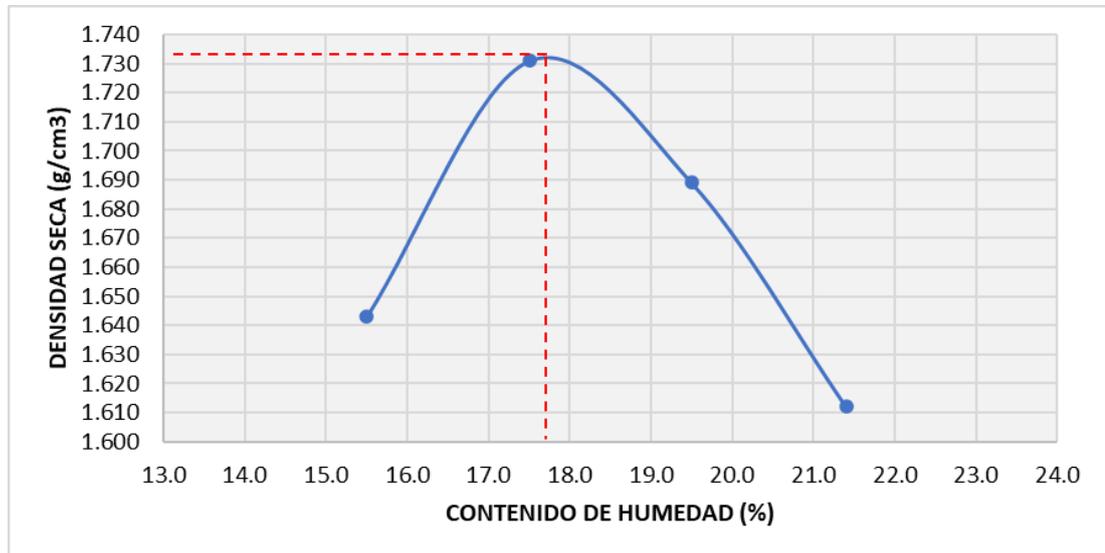
Curva de Compactación de suelo arcilloso

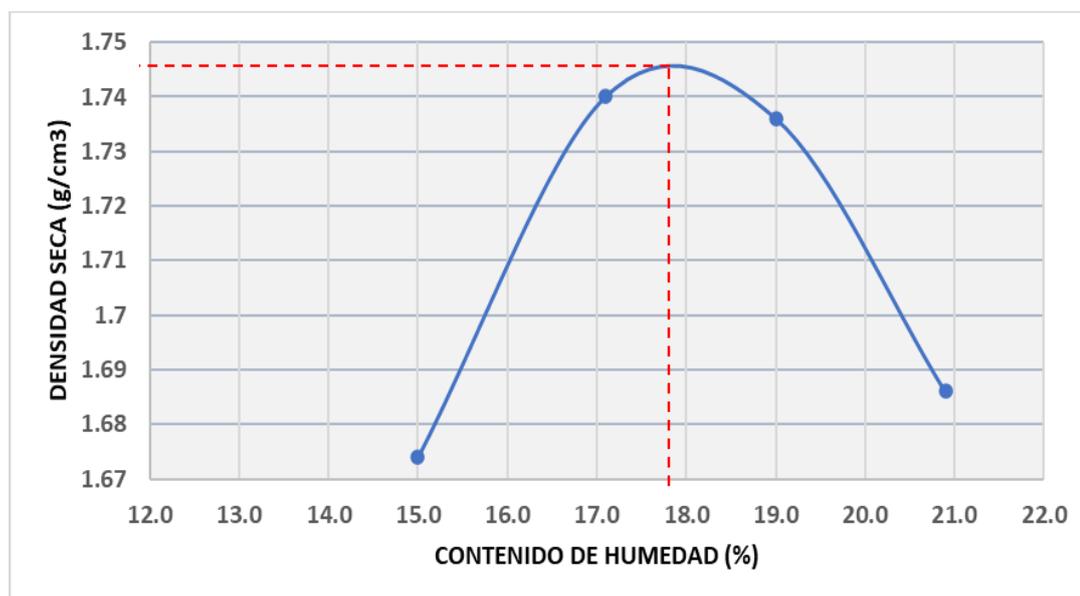
Curva de Compactación de S80%CL18%C2%

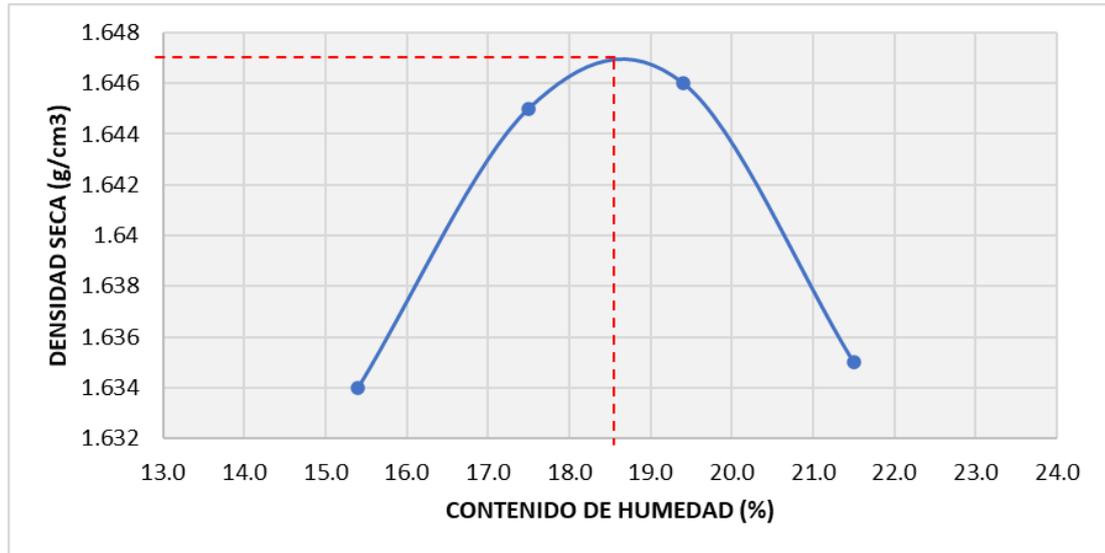
Curva de Compactación de S70%CL28%C2%

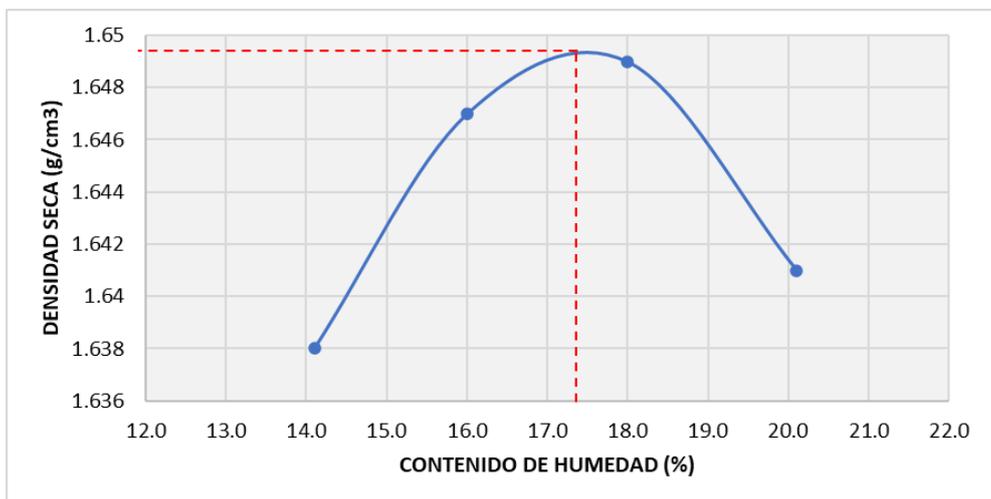
Curva de Compactación de S60%CL38%C2%

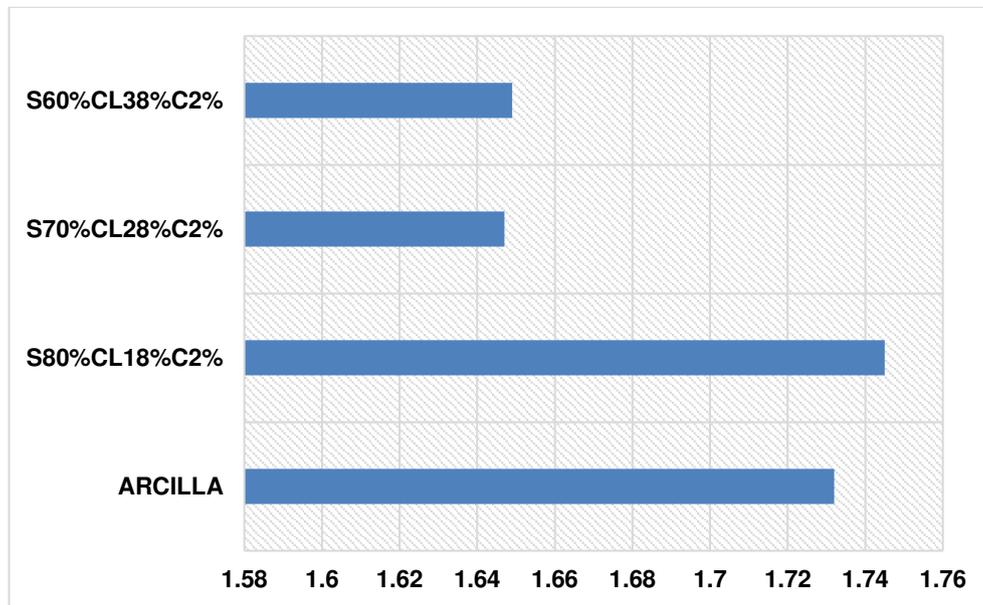
Histograma de Densidades Secas

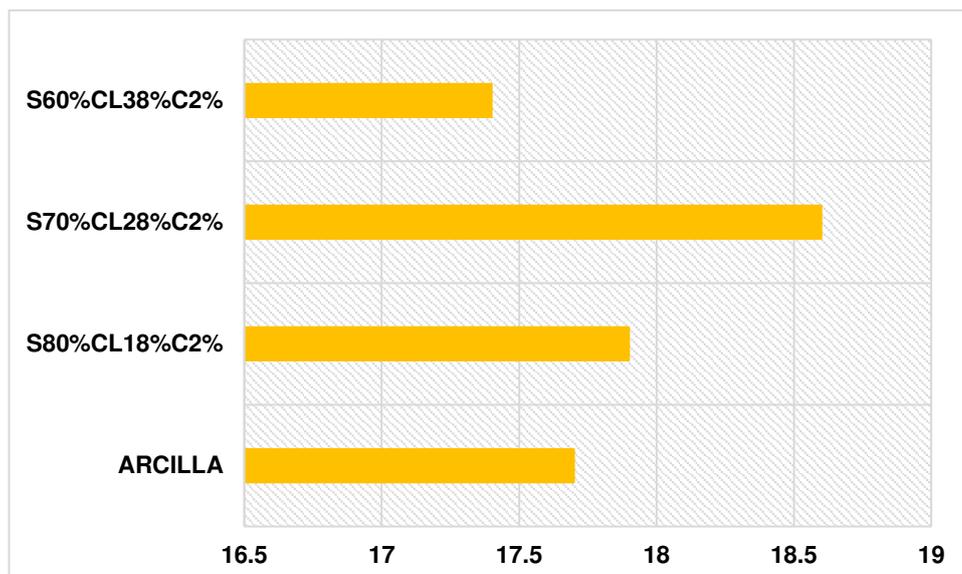
Histograma de contenido de humedad

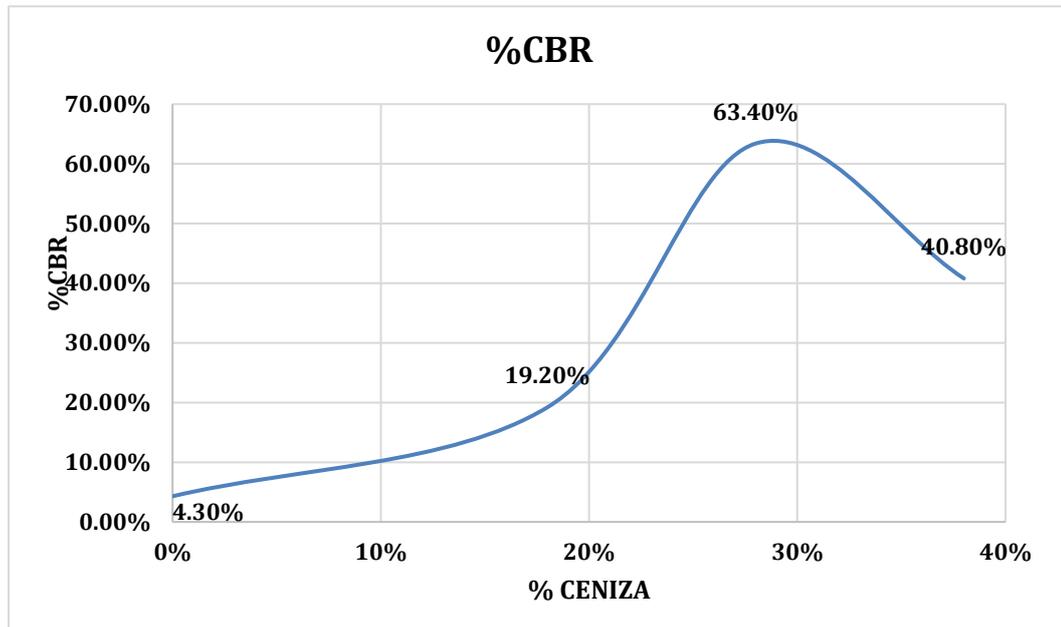
Gráfica Resultados CBR de muestras

Para el suelo en estado natural, se contaba con un CBR de 4.3%, clasificado como subrasante insuficiente según el Manual de Carreteras (Ver Tabla 42) esto se debe a la alta plasticidad del suelo arcilloso de la muestra. Estos suelos presentan problemas frecuentes como agrietamientos en sus pavimentos al no ser estabilizados o con el mantenimiento adecuado.

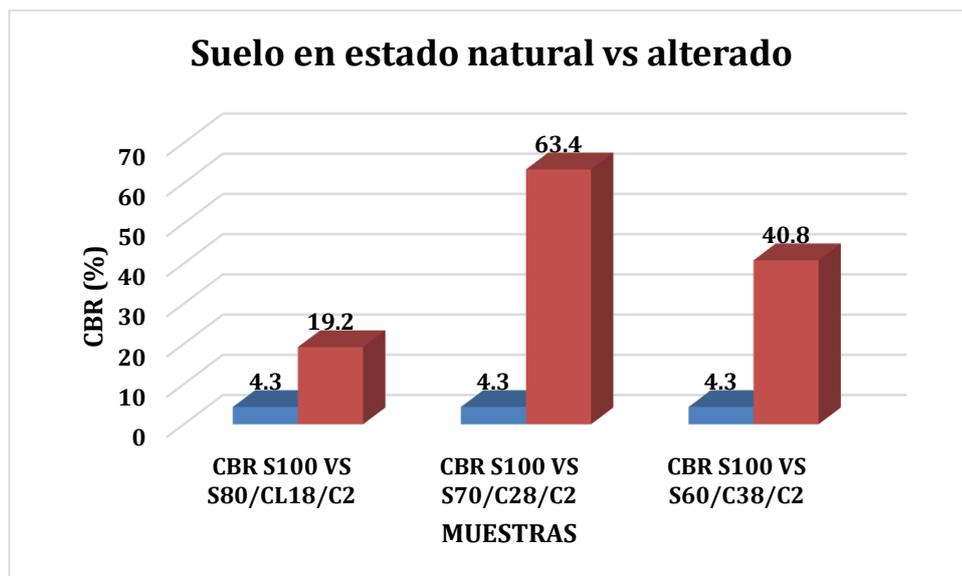
Histograma de CBR

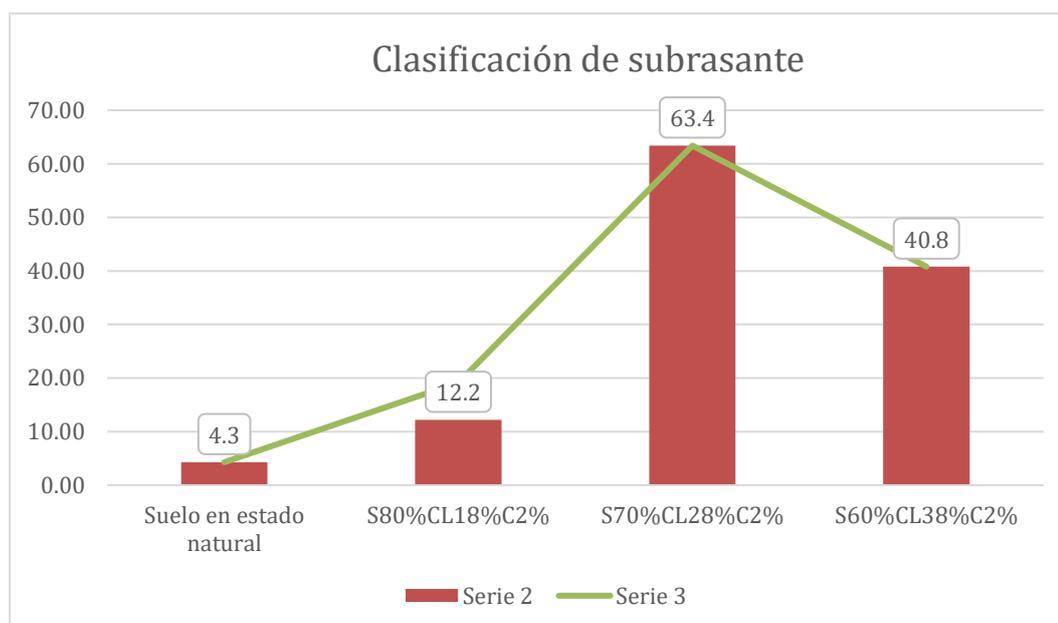
Histograma clasificación de subrasante
