**PROPUESTA DE MEJORA EN LOS REGISTROS DE CALIDAD
PARA EL CONTROL DEL PROCESO CONSTRUCTIVO CON
LOSAS POSTENSADAS ADHERIDAS EN EDIFICACIONES**

**TESIS
PARA OPTAR EL TÍTULO PROFESIONAL DE INGENIERA CIVIL**

USMP
UNIVERSIDAD DE
SAN MARTIN DE PORRES

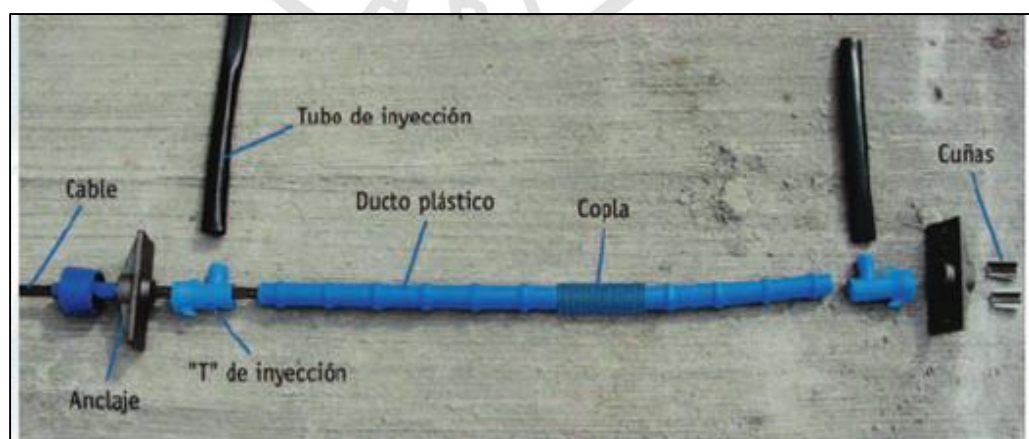
Gráfico 4. Componentes de cables para losas postensadas adheridas

Los sistemas existentes adherentes hasta la fecha son multitorón, los que son adecuados para grandes luces y cargas, pero que se adaptan mal a las losas porque concentran grandes fuerzas del postensado. El sistema con adherencia es el más requerido, gracias a su gran versatilidad al manejar el material sobretodo en losas postensadas ya que se aprovecha al máximo el acero de alta resistencia lo que minimiza los costos. En el sistema con adherencia, todos los componentes son ligeros, de muy fácil instalación. Su colocación se efectúa en forma manual debido a que las piezas encajan con una ligera presión, el alambre que se utiliza para amarrar los anclajes es del tipo convencional y los equipos para el tensado es el estándar.

Este sistema utiliza un ducto o vaina plástica corrugada con el fin de ofrecer una excelente protección para el cable contra la corrosión y, a la vez, de no alterar las propiedades del concreto. Además como la vaina presenta resaltes (superficie corrugada) da una continuidad entre la lechada y el hormigón, “T” de inyección plástica de la misma calidad del ducto en donde va inserto el tubo de inyección para la lechada, anclajes pasivos y activos, cuñas, cono. El acero de postensado no está libre de movimientos relativos respecto al hormigón al cual éste le va a aplicar las fuerzas del postensado, ya que se inyecta lechada de cemento después del tensado, lo que hace que el acero y el hormigón sean uniformes.

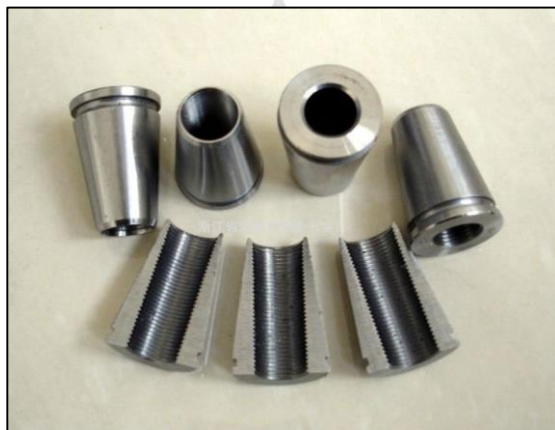
Gráfico 6. Cuñas para anclajes en cables postensadas

El efecto de los cordones se consigue en la mayoría de los casos en cuñas de acero que se disponen entre el cordón y el orificio de la placa de anclaje. Una vez que el tendón se ha tensado se colocan las cuñas, clavándolas ligeramente; cuando el gato de tensado suelta el cordón, este intenta retroceder, clavando más las cuñas que impiden su movimiento.

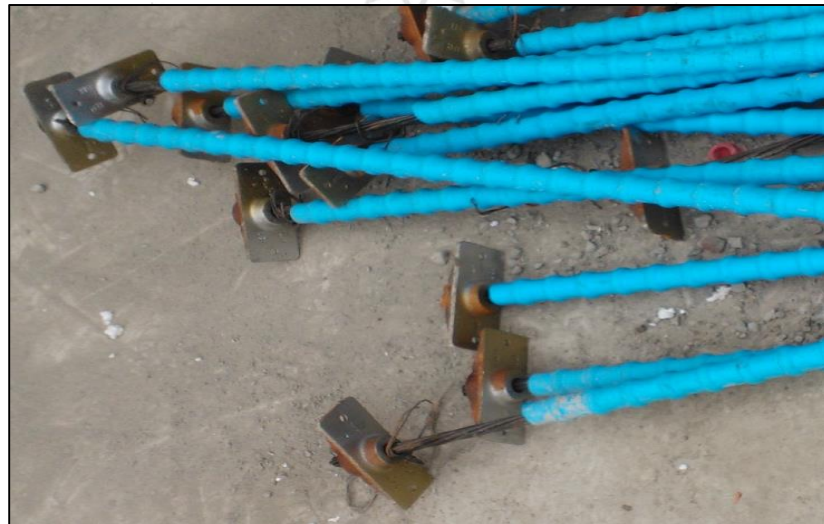
Gráfico 7. Anclajes donde se transmiten las fuerzas de tensión

Los tendones se anclarán mediante anclajes mecánicos individuales. Estos deberán ser capaces de desarrollar al menos un 96% de la carga de rotura mínima exigida para los tendones sin que se llegue a rotura ni a deslizamiento de cuña. La máxima penetración de cuña de anclajes será de 5mm para tendones tensados al 75% de su carga máxima. El conjunto tendón anclaje debe ser capaz de resistir ensayos estáticos y de fatiga.
