FACULTAD DE ODONTOLOGÍA
SECCIÓN DE POSGRADO

**DIENTE PREVIAMENTE TRATADO CON LESIÓN EN FURCA
RADICULAR UTILIZANDO UN CEMENTO BIOCERÁMICO**

**TRABAJO ACADÉMICO
PARA OPTAR EL TÍTULO DE ESPECIALISTA EN ENDODONCIA**

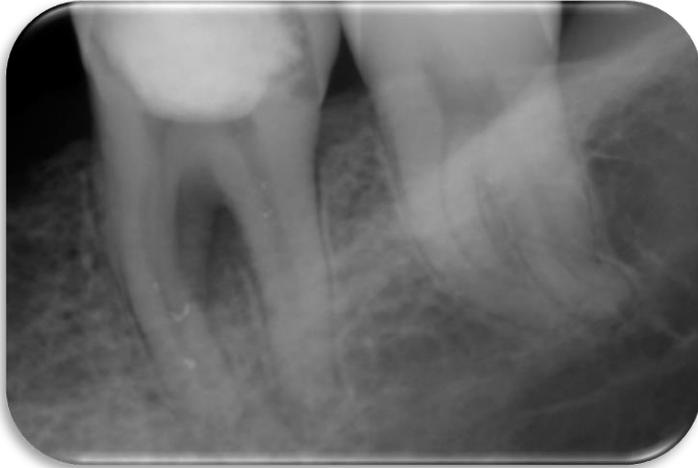
FIGURA 3

F3. Rx inicial evidenciando imagen radiolucida en furca

Toma radiográfica periapical inicial de la pieza 3.7 (figura3)

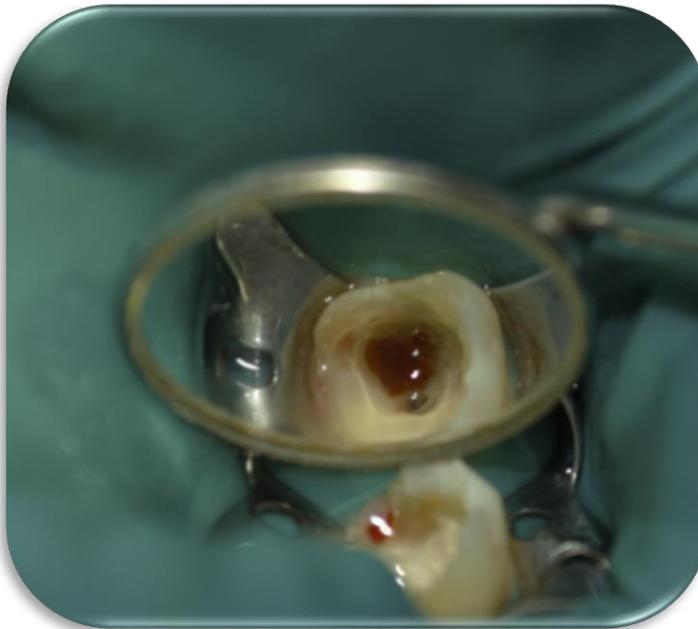
FIGURA 4

F4. Lesión en furca sangrante

Para la preparación de los conductos se utilizó la técnica híbrida que combina limas manuales Nitiflex N15, 20, 25, 30 y sistema rotacional Protaper Next del cual se utilizó las limas x1, x2, x3, se irrigó los conductos con suero fisiológico por presentar la cavidad expuesta sangrante en piso de furca (figura 4) y no lesionar más el tejido óseo, se seca la lesión con bolitas de algodón dejando en evidencia la zona afectada de furca (figura 5)

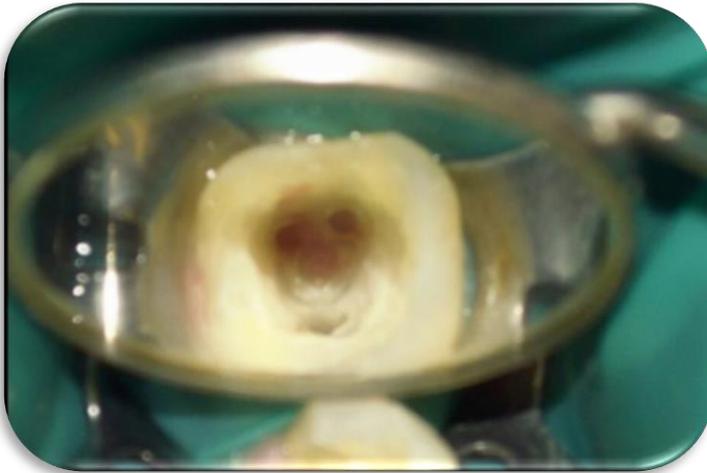
FIGURA 5

F5. Lesión en furca

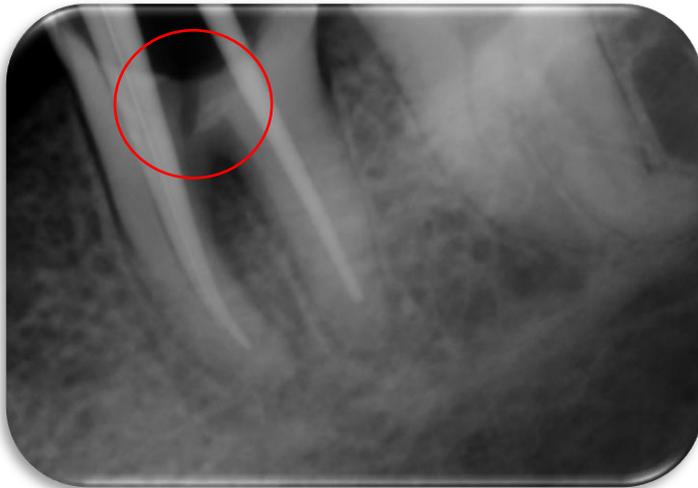
FIGURA 6

F6. Conometría evidencia la instrumentación de la longitud de trabajo

Se realizó la conductometría para evidenciar con mayor precisión los conductos trabajados y dejar expuesta la lesión perforada (figura 6), no se obturó hasta después de la colocación del cemento de silicato tricálcico (Biodentine) ya que los conductos trabajados se llenaban de sangre y esto puede provocar y aumentar la probabilidad de que el tratamiento fracase; por lo que se decidió hacer primero el sellado de la furca sangrante con Biodentine

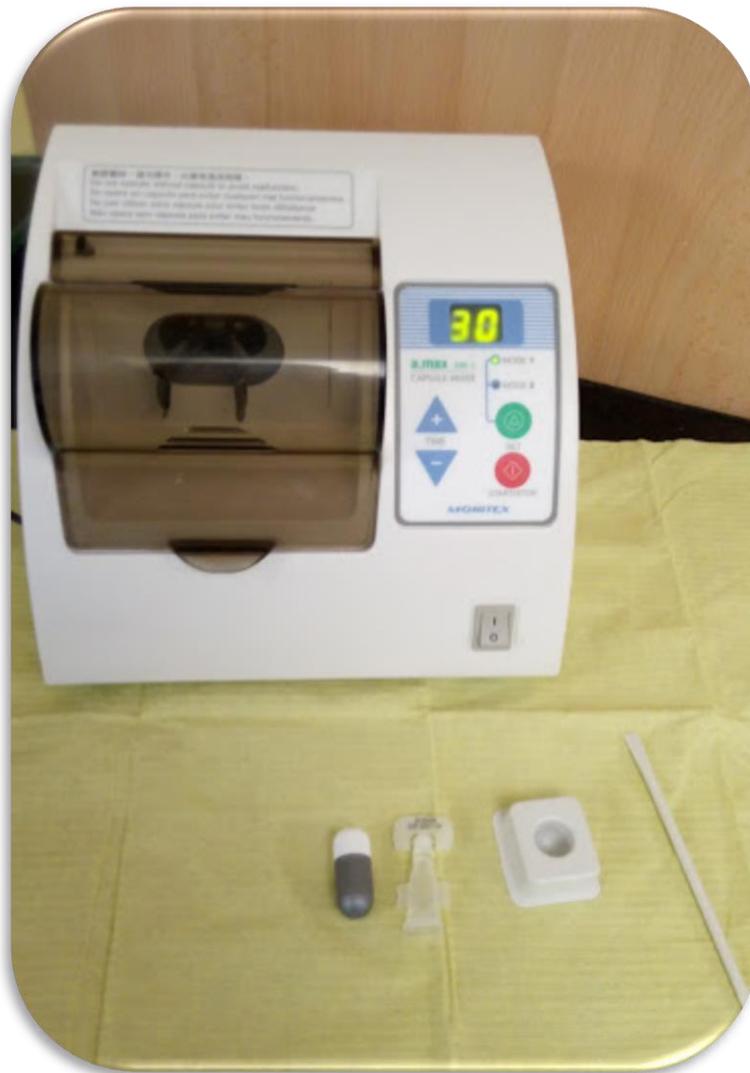
FIGURA 7

F7. Maquina mezcladora por 30 segundos a 6mil rpm, capsula en polvo, Capsula en gotero líquido, espátula y porta capsula

La obturación de la zona afectada de furca con Biodentine se usó una maquina mezcladora de la casa dental Septodont (figura7) que es utilizada para la mezcla del material polvo y liquido el cual ya viene con la cantidad exacta para su mezcla, se introduce el líquido en la capsula del polvo y se coloca en la mezcladora por 30 segundos (figura8), una vez ya listo la pieza en el área a

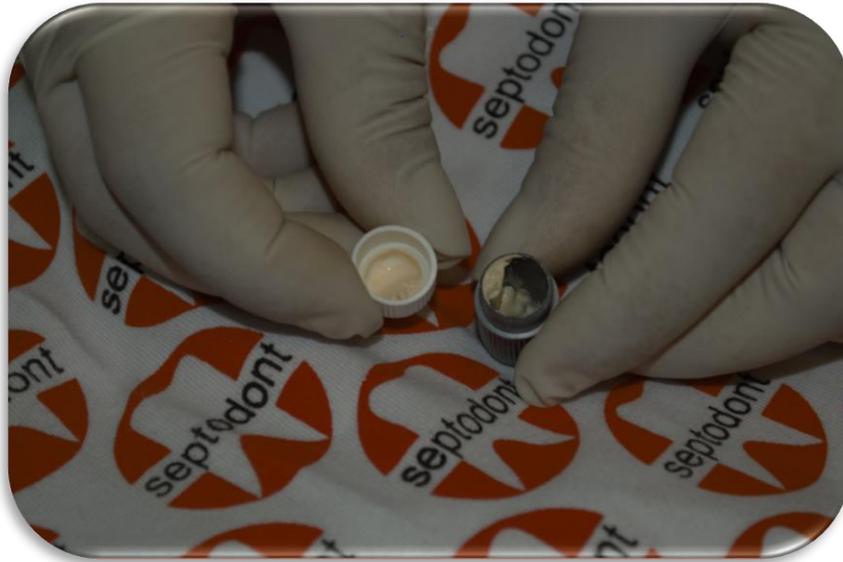
Figura 8

F8. Capsula ya mezclada

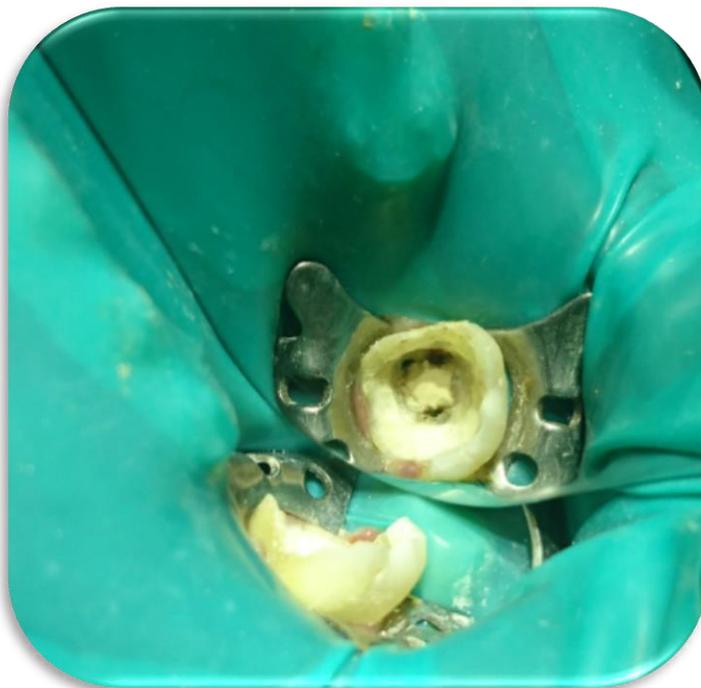
Figura 9

F9. Colocación del silicato tricalcico en la perforación

Se procedió a colocar el material sellando correspondientemente con silicato tricálcico (Biodentine) por presentar defectos a nivel de furca (figura9) y posteriormente a su fraguado, se comprobó la correcta aplicación con una radiografía (figura 10)

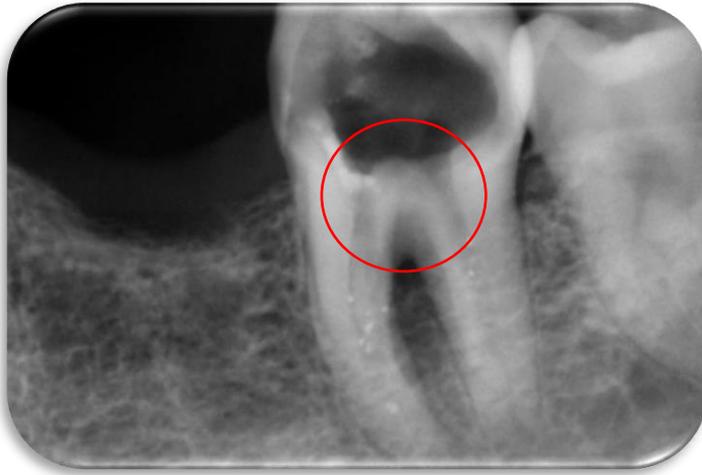
FIGURA 10

F10. Rx indica la colocación del silicato tricalcico en la lesión de furca

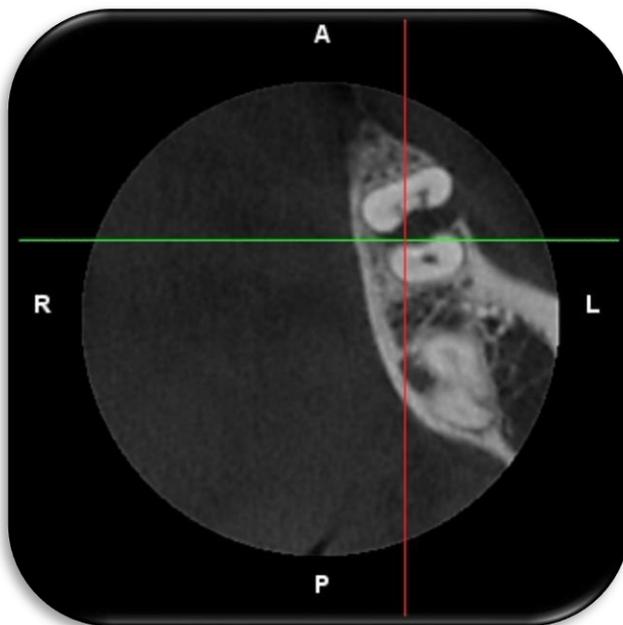
A

F11.A perforación conductos mesiales

Se solicitó tomografía para observa la aplicación del cemento Biodentine en la zona de la perforación (figura 11 A, B, C)

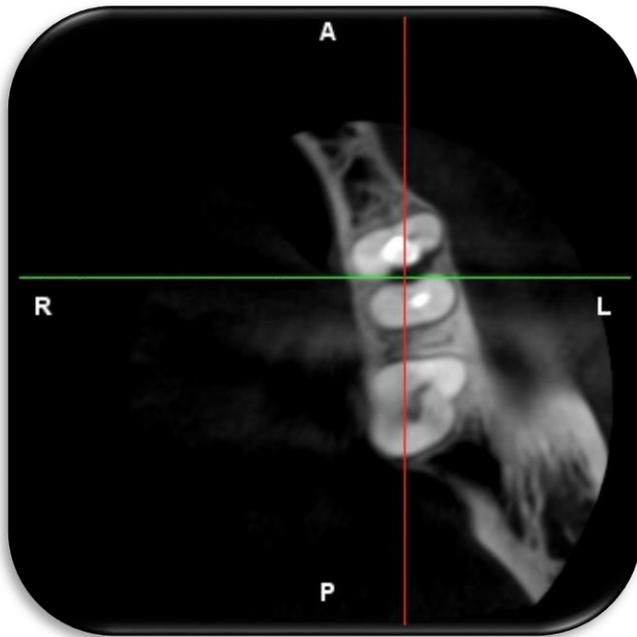
B.

F11.B cemento en zona afectada

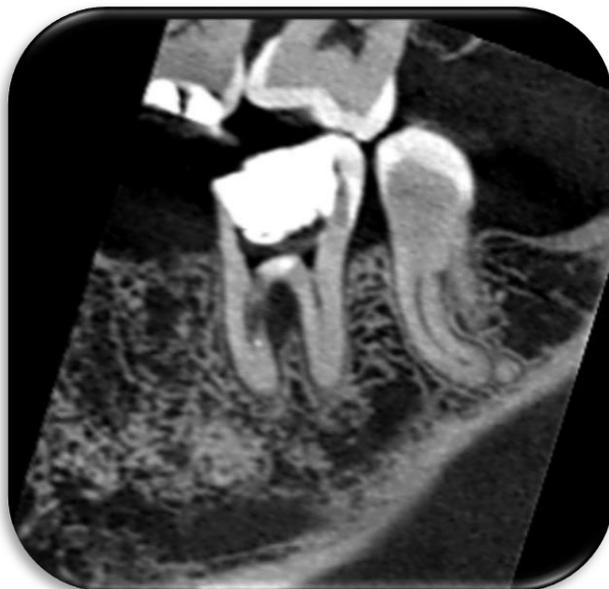
C.

F11.C cemento en piso de furca

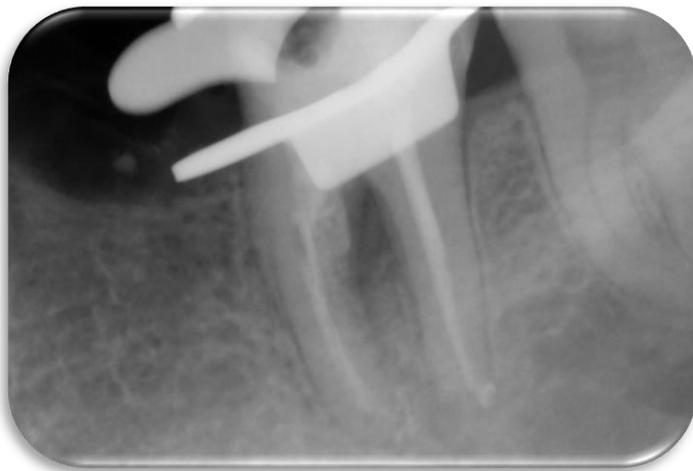
FIGURA 12

F12. Rx de la obturación para corroborar la colocación el material en mesiales.

Se verificó que los conductos estén permeables y se procedió a su protocolo de irrigación con hipoclorito de sodio al 5% y el secado con conos de papel, para la obturación de la pieza se hace la comprobación con los conos únicos x2 en conductos mesiales y cono x3 en distal con técnica de condensación vertical y los conductos mesiales. Una vez sellado se procedió a corroborar la longitud de trabajo e irrigar con hipoclorito de sodio para eliminar bacterias, se realiza la obturación correspondiente en los conductos mesiales con conos únicos de X2 y conducto distal X3 y utilizando técnica de condensación vertical (figura 12).

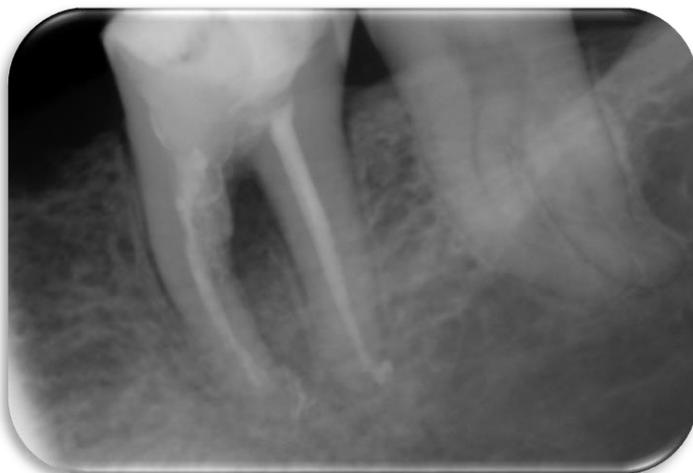
FIGURA 13

F13. Obturación final con silicato tricalcico (Biodentine)

Posteriormente la toma de la radiografía final (figura13).

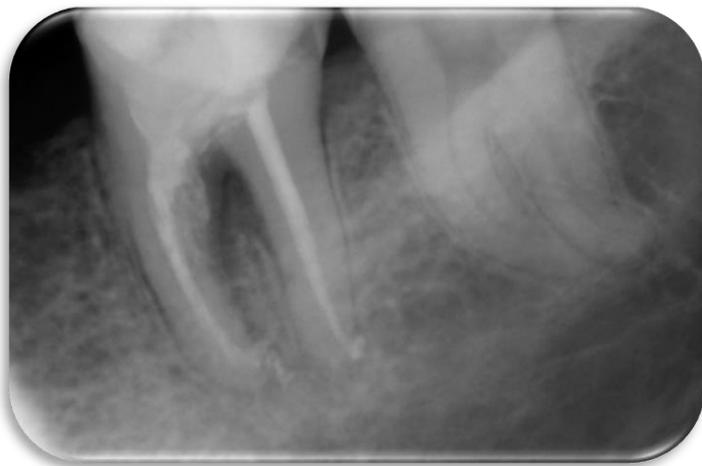
FIGURA 14

F14. Rx primer control 1 semana, se observa que la furca va reparando.

Fue a 1 semana de la obturación para observar la imagen radiográfica (figura 14), la lesión de furca y evaluación del paciente en el cual se observó sin reacción a la percusión horizontal y vertical; se encuentra asintomático.

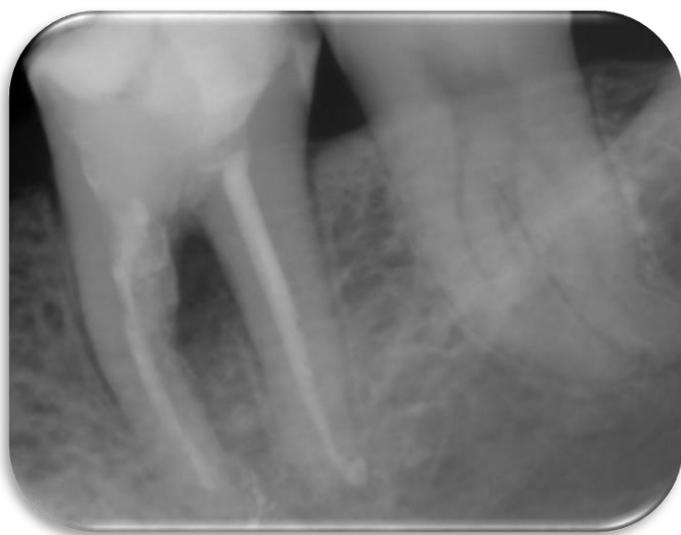
FIGURA 15

F15. Rx a un mes control se observa reparación en furca.

Después de 1 mes la pieza se encontró asintomático, a la percusión horizontal y vertical, se le derivó para su rehabilitación (figura15).

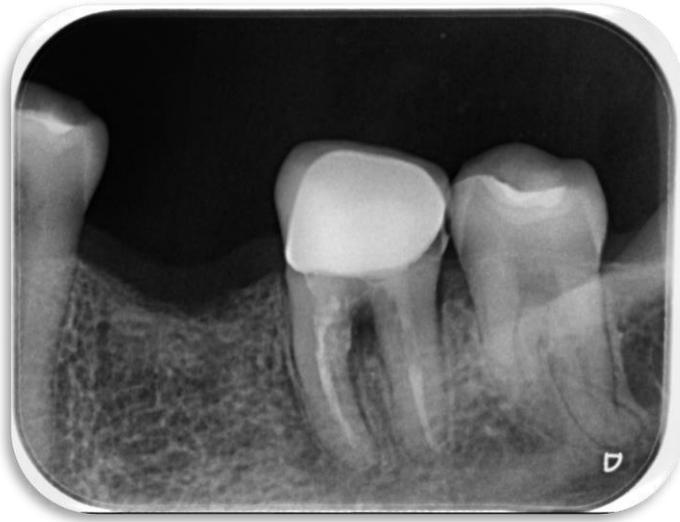
FIGURA 16

F16. Control 1 año y rehabilitación reparando la zona de lesión

- Tercer control:
1 año después del tratamiento se evaluó y observo reparación ósea a nivel de furca, se encuentra la pieza en función y en estado asintomático, se (figura 16)
