FACULTAD DE INGENIERÍA Y ARQUITECTURA  
ESCUELA PROFESIONAL DE INGENIERÍA CIVIL

**CORRELACIÓN ENTRE EL ÍNDICE DE REGULARIDAD  
INTERNACIONAL Y EL ÍNDICE DEL INVENTARIO DE  
CONDICIÓN DEL MINISTERIO DE TRANSPORTES Y  
COMUNICACIONES**

**TESIS**

**PARA OPTAR EL TÍTULO PROFESIONAL DE INGENIERO CIVIL**

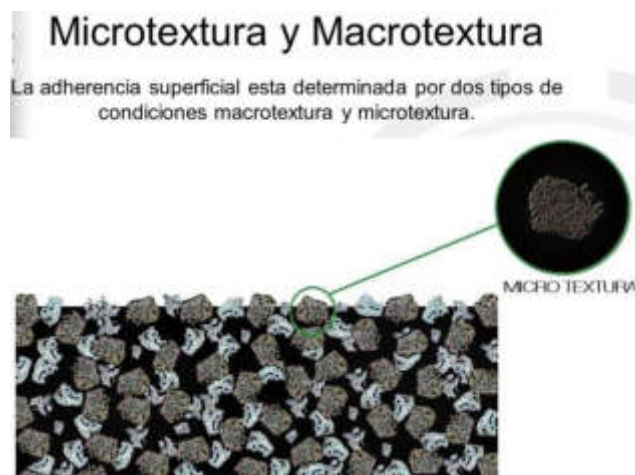
Figura 2.1 Microtextura y macrotextura

Los parámetros del tránsito son afectados por las condiciones de micro, macro y megatextura del perfil superficial. El término rugosidad corresponde a la macrotextura, por ende la regularidad superficial y el IRI también se refieren principalmente a esta. La microtextura por su pequeña escala se evalúa mejor mediante ensayos de fricción seca de frenada mientras que se usan perfilómetros para las otras dos.

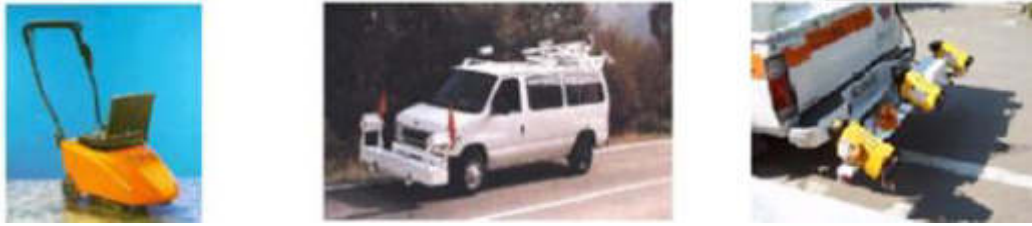
Figura 2.2 Perfilómetros clase I: Walking profiler, láser, DMLP

- Métodos clase 1: Aquellos con la de mayor precisión. Se requiere que tomen puntos cada 250mm como máximo y con precisión de 0.5mm. Algunos perfilómetros dinámicos son el perfilómetro láser y el perfilómetro óptico que tienen alto rendimiento y son muy costosos. Entre los estáticos el walking profiler, la mira y nivel (si se realiza meticulosamente), la viga de 3 metros, etc.; que suelen ser

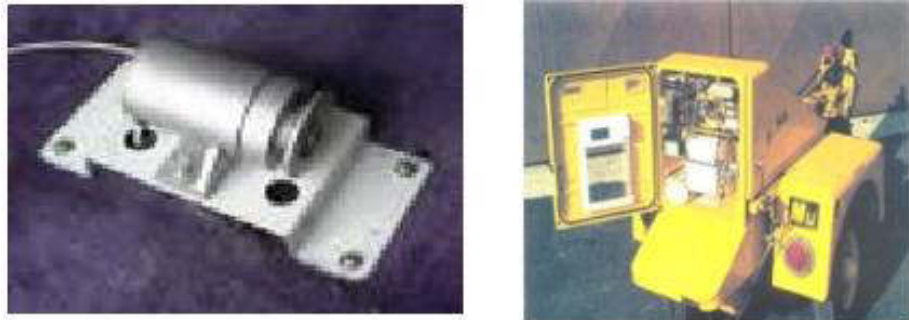
Figura 2.3 Perfilómetros clase III: Bump integrator (modelo MIS-4) y Mays Meter

- Métodos clase 2: Aquellos equipos sin la precisión de la clase 1 pero con un costo significativamente menor que los equipos dinámicos pero con su mismo alto rendimiento. Por ejemplo el perfilómetro APL.
- Métodos clase 3: No obtienen directamente el perfil sino lo derivan correlacionando una medida directa del camino con una ecuación de correlación relativa a un método de clase 1 o 2. Principalmente son equipos del tipo respuesta. Por ejemplo el Mays Meter y el bump integrator.

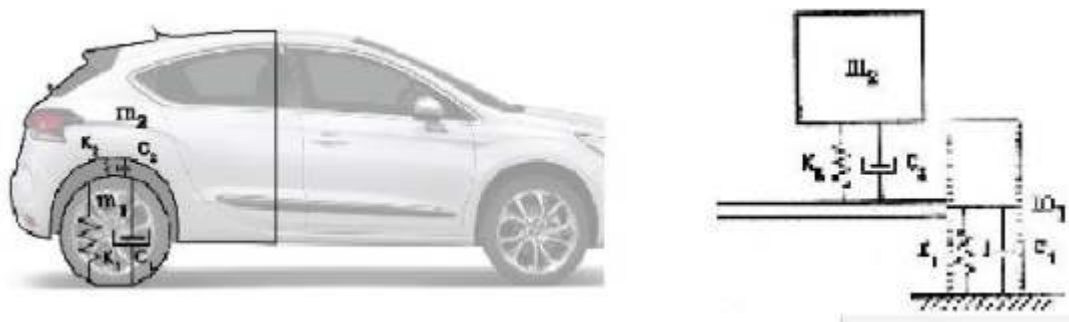
Figura 2.4 Modelo de cuarto de carro

El modelo es una representación de una rueda posterior de un automóvil. Mediante masas, resortes y amortiguadores con coeficientes patrón representa la masa del vehículo, la masa de la rueda, el amortiguador y la flexibilidad de la llanta. En el modelo medimos los movimientos verticales atribuibles a las irregularidades en el perfil longitudinal.

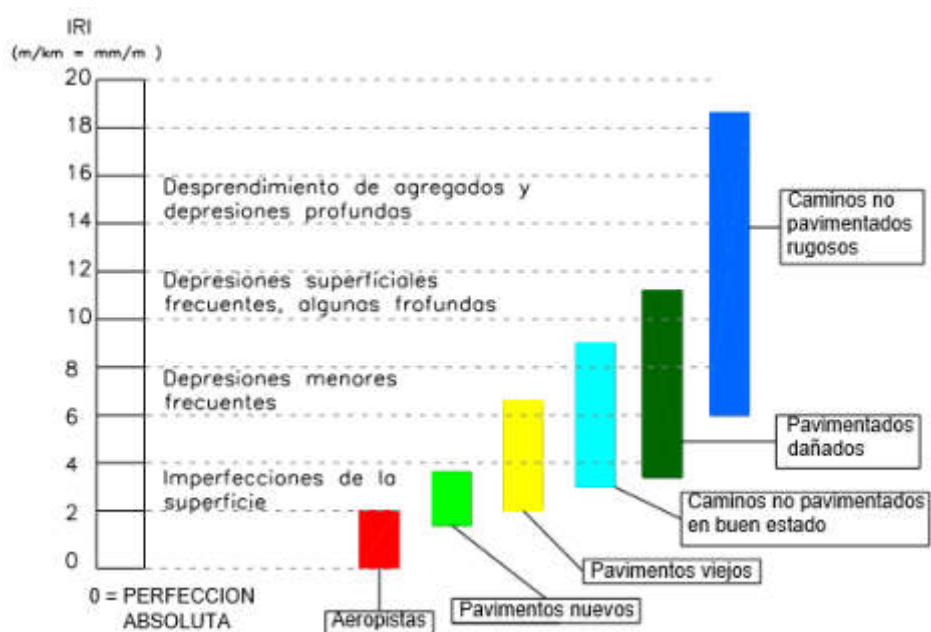
Figura 2.5 Rango usual del IRI por tipo de vía. Fuente: Banco Mundial

Entre otras agencias y normativas de países, el Banco Mundial establece los siguientes parámetros de la figura 2.5.

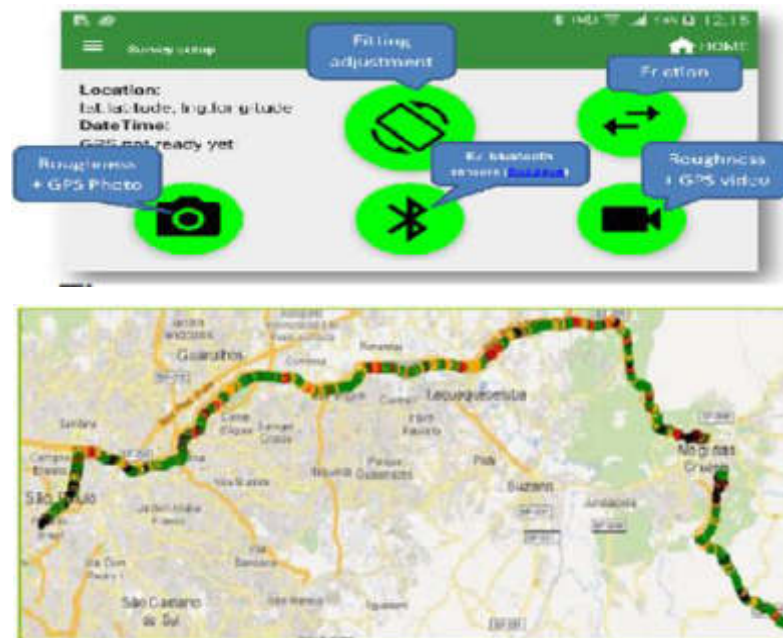
Figura 2.6 Roadroid: pantalla de inicio y un recorrido visualizado.

El sistema consta de dos partes: el software en el celular que toma los datos de IRI y GPS, y un servidor en línea para visualizar en mapas viales los recorridos y valores obtenidos.

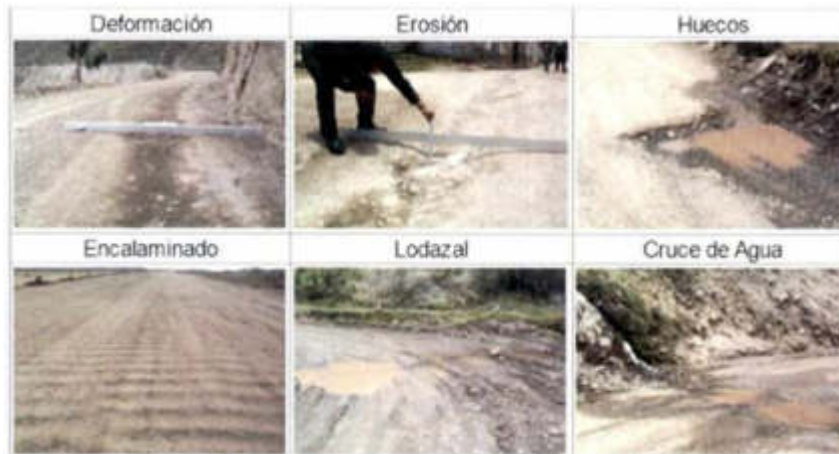
Figura 2.7 Tipos de daño en calzada no pavimentada

1. Deformación: Comprende hundimientos localizados por pérdida de capacidad portante y ahuellamientos por el tránsito
2. Erosión: Comprende los surcos erosivos causados por escurrimientos de agua paralelos al eje longitudinal de la vía
3. Baches: Son los huecos causados por aguas estancadas en la superficie de calzada y favorecidos en su crecimiento por el tránsito
4. Encalaminado: Son ondulaciones de la superficie producto de vibraciones transmitidas por los vehículos en los agregados del material granular
5. y 6. Lodazal y cruce de agua: Un lodazal es una sección poco transitable por estar inundada y/o haberse deformado en sus agregados finos. Un cruce de agua es similar.

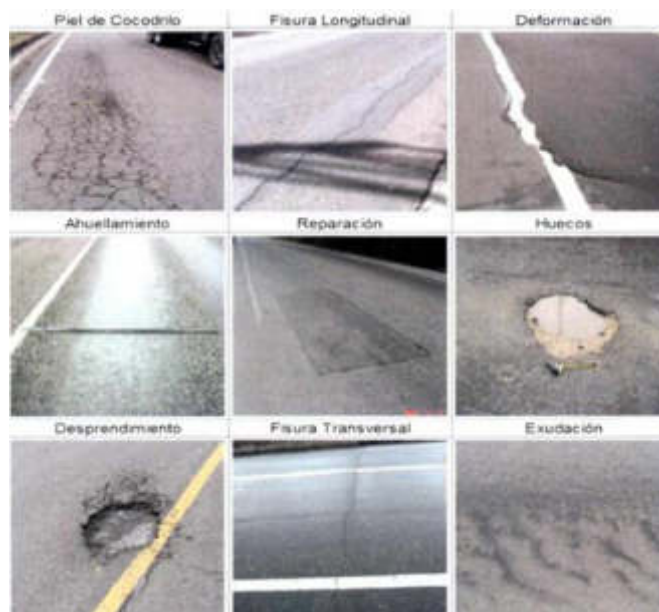
Figura 2.8 Tipos de daño en pavimento flexible

1. Piel de cocodrilo: Son fisuras que forman una malla de polígonos de ángulos cerrados. Las fisuras van abriéndose y la malla se amplía en superficie y densidad de fisuras. Se generan por fatiga por sobrecargas.
2. Fisuras longitudinales: Se producen por fatiga. Empiezan cortas y discontinuas y crecen hasta ser continuas y luego ramificadas.
3. Deformación por deficiencia estructural: Son las depresiones continuas o localizadas y los ahuellamientos producto de deficiencia estructural.
4. Ahuellamientos: Son las depresiones continuas o localizadas y producto del comportamiento visco elástico de la capa de rodadura. Se presentan en anchos menores a 0.8m.
5. Reparaciones o parchado: Su número, extensión y frecuencia se consideran para evaluar el estado de las vías. Su número o si usaron para tapar fisuras longitudinales la gravedad es mayor.

6. Peladuras y desprendimientos: Las peladuras son las desintegraciones por pérdida del ligante bituminoso. Los desprendimientos son pedazos o lajas de la capa de rodadura que se rompen y separan del resto.
7. Baches: Son huecos causados por destrucción o desgaste. Crecen en diámetro con el tiempo o se concatenan.
8. Fisuras transversales: Son fracturas perpendiculares al eje de la vía causadas por retracción térmica, reflexión de grietas en capas inferiores o apertura de juntas de dilatación.
9. Exudación: Segregación del material ligante en la superficie de rodadura debido principalmente a temperaturas altas.
10. Daños puntuales: Aplica solo para las bermas. Son baches, deformaciones, ahuellamientos u otros daños en los espacios laterales a la vía tomados agrupadamente.
11. Desnivel calzada-berma: Es la variación del nivel de cota superficial entre la superficie de rodadura y la berma.

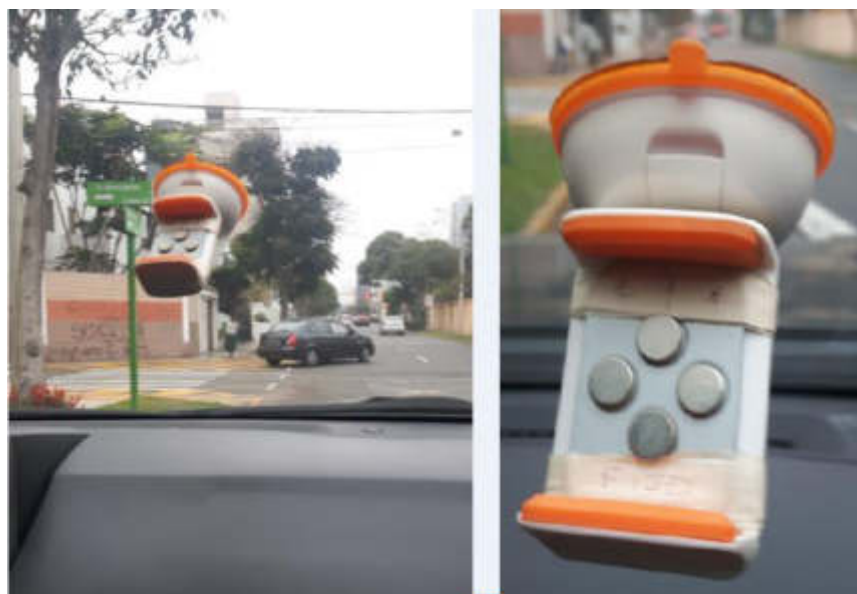
Figura 3.2 Montura Daikū modificada con imanes añadidos. Elaboración: el autor

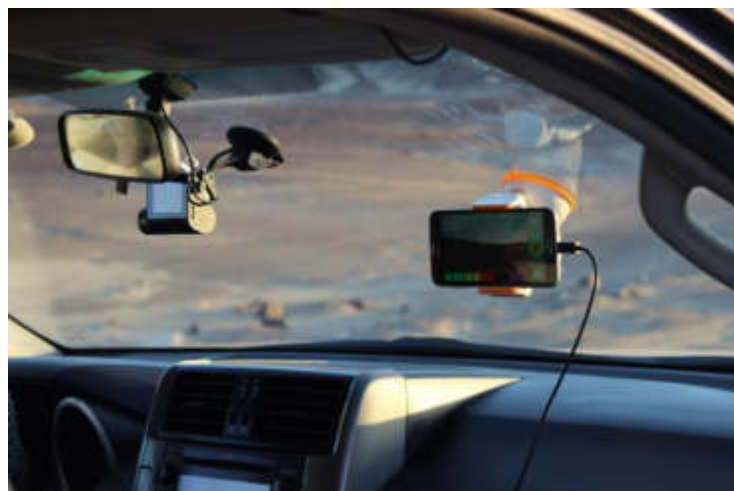
Figura 3.4 Celular y filmadora en posiciones de medición. Elaboración: el autor

Como preparativos a la medición se leyeron los manuales del software Roadroid, se exploró con más detalle las zonas elegidas y se planificó el viaje calculando los horarios tal que se tuviera suficiente luminosidad para filmar las pistas. Pocos días antes el vehículo fue llevado a mantenimiento, por lo que se aseguró su buen estado y el balanceo correcto de las llantas, factor crítico para la no corrupción de los datos. La montura ya estaba colocada tiempo atrás desde mediciones exploratorias.

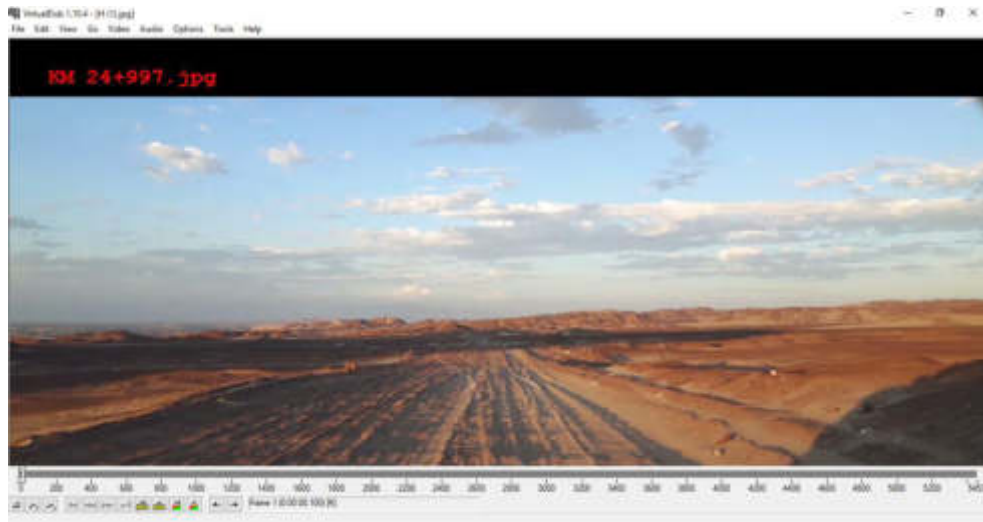
Figura 3.7 Video procesado. Carretera IC-105 Comatrana-Playa Carhuaz. Elaboración: el autor

La primera etapa fue preparar los videos. Se convirtieron a formato .AVI tal que sean legibles por el software Veedub64, se exportaron los cuadros decimando hasta uno de cada diez tal que se tenga un archivo de tamaño trabajable pero sin perder calidad gráfica, se redujo el peso de cada cuadro al 40% generalmente con el software IrfanView, se elaboró un factor de avance en Excel para etiquetar los cuadros identificando los hitos de kilometraje en las vías y otras referencias obtenidas de la bitácora o Google Earth, se renombró los cuadros con una plantilla Excel con macros, se etiquetó los cuadros con IrfanView, y se renombró de nuevo. El resultado fue videos con no demasiados cuadros y con progresivas de kilometraje para cada uno, tal que era sencillo delimitar el inicio y fin de cada muestra.

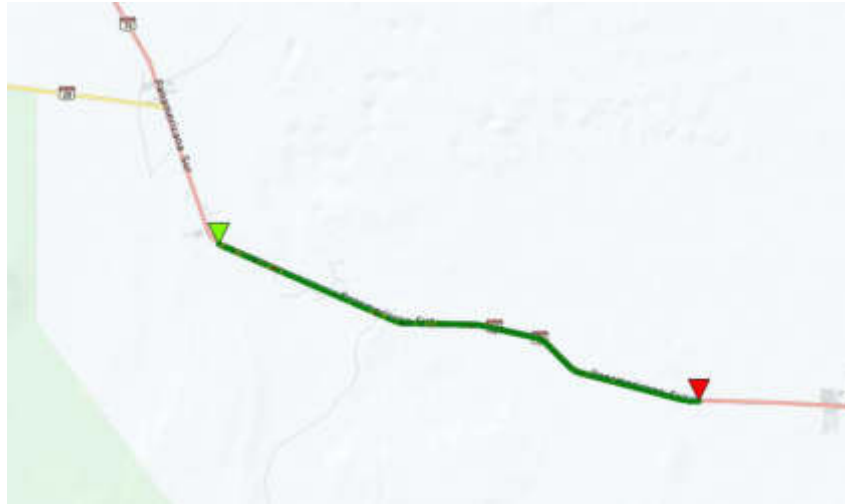
Figura 3.8 Visualización de IRI Roadroid Panam. Sur km 1135-1141 (Ica – Nazca)  
 Fuente: Servidor de Roadroid. Elaboración: el autor

Luego, en el servidor de Roadroid se observan los datos graficados en mapas digitales para guiarse sobre su correspondencia y definir el punto exacto de inicio de cada medición, apoyado en Google Earth también. Los valores IRI agregados se descargan cada 200m, y cada 5m como apoyo auxiliar, en formato .txt copiables a Excel, donde se editan para compaginar el primer valor IRI con el inicio de la primera muestra y así poder asignar el valor IRI respectivo a cada tramo de 200m o 500m. En la mayoría de casos hubo que promediar valores de IRI por cuanto las lecturas IRI no suelen coincidir con los tramos elegidos para el inventario de condición.

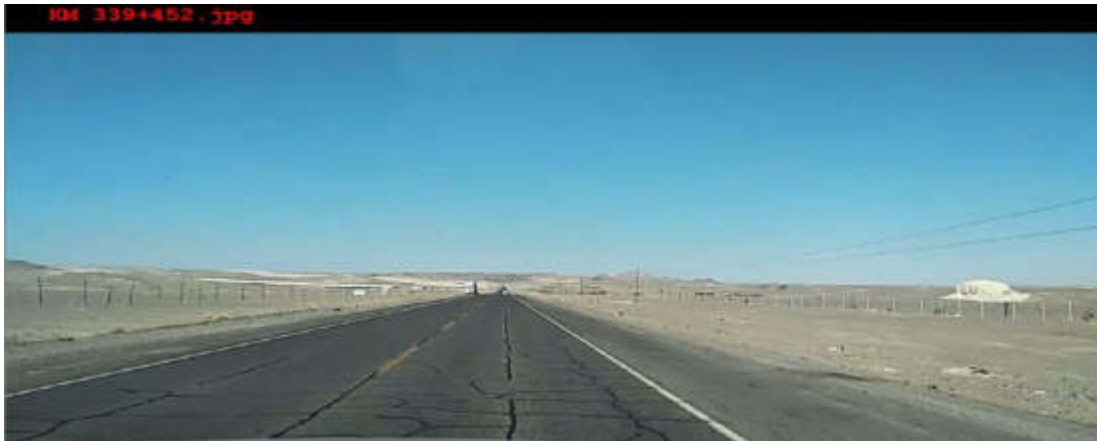
Tramo pavimentado Ica-Nazca. Grietas tipo piel de cocodrilo severas

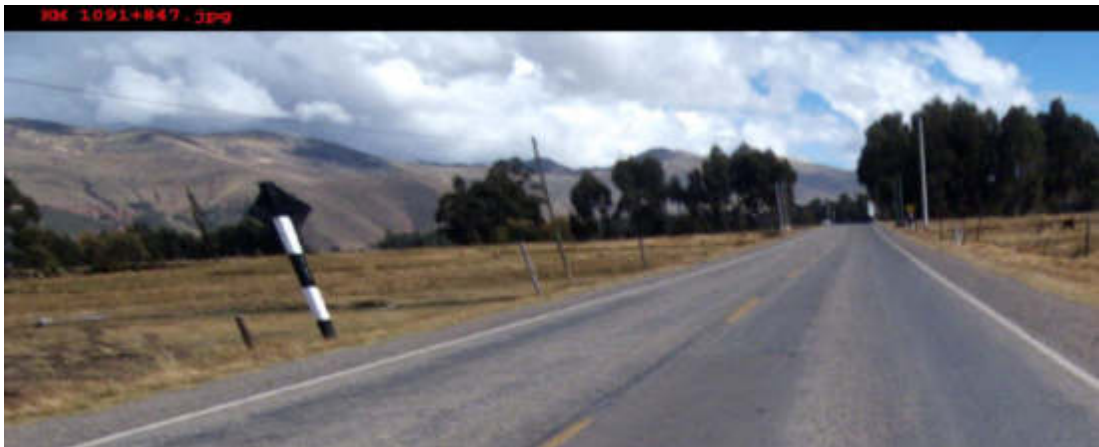
Tramo Sicuani-Combapata. Deformación por deficiencia estructural severa

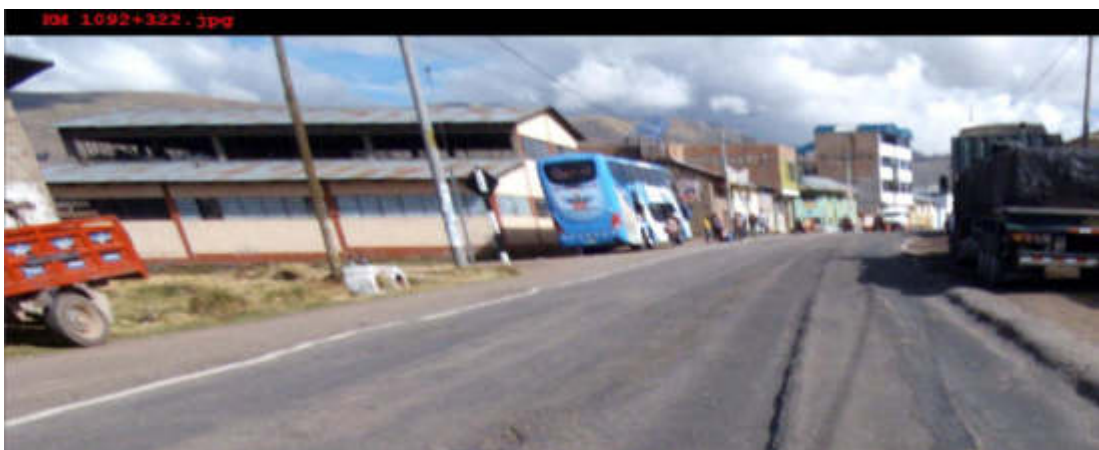
Tramo Sicuani-Combapata. Múltiples cocodrilos con deformaciones

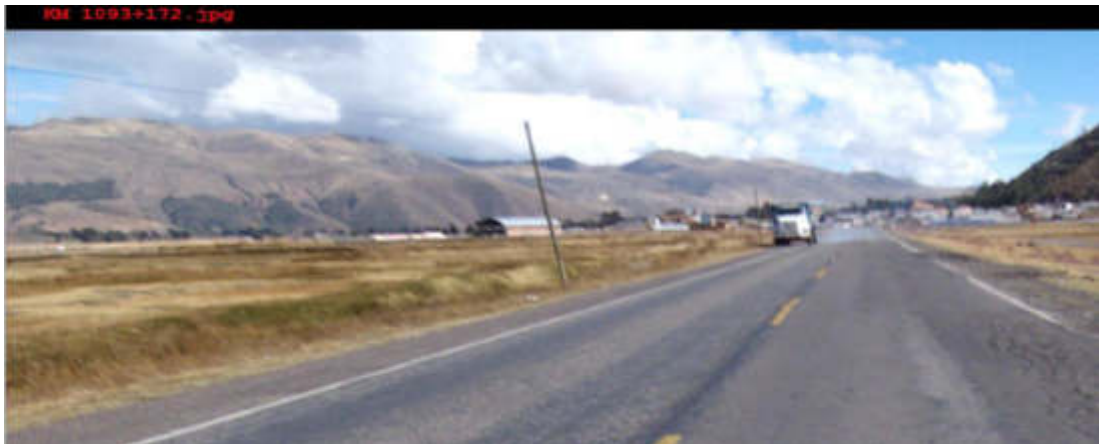
Tramo Sicuani-Combapata. Fisuras longitudinales múltiples y gruesas

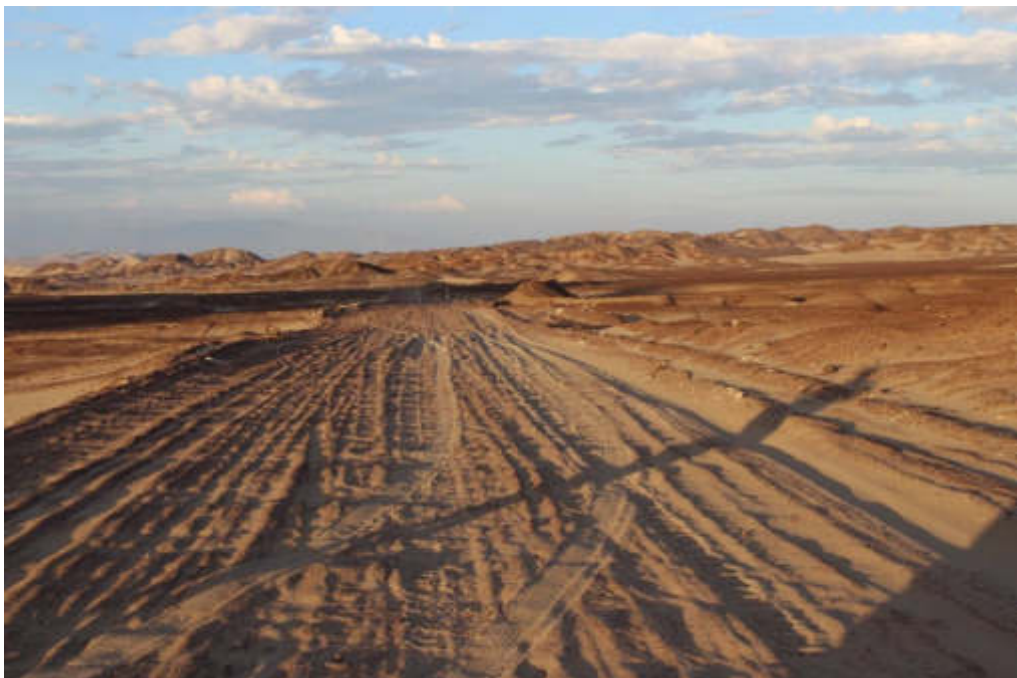
Tramo Comatrana-Carhuaz. Encalaminado
