**EVALUACIÓN DE LA VULNERABILIDAD ESTRUCTURAL
PARA ESTIMAR LA SEGURIDAD SÍSMICA DE
INSTITUCIONES EDUCATIVAS APLICANDO EL
MÉTODO ITALIANO CASO DISTRITO SIMÓN BOLÍVAR -
PASCO - PERÚ**

TESIS

PARA OPTAR EL TÍTULO PROFESIONAL DE INGENIERO CIVIL

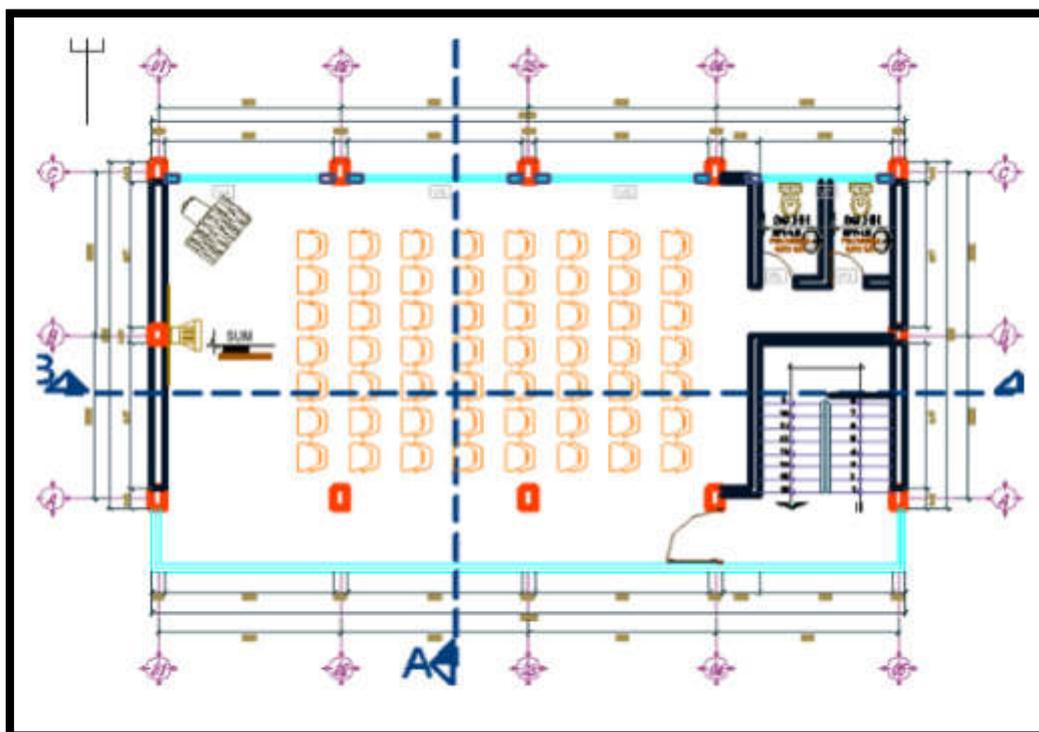
Figura 9. Imagen del módulo III – salón de usos múltiples

Se cuenta con 01 salón de usos múltiples con Servicios Higiénicos, con sistema aporticado cimientos armados, vigas, columnas y techo aligerado $e=17\text{cm}$ con concreto $F'c=210\text{ kg/cm}^2$, piso de madera machihembrado $3/4"x4"x10'$, contrazócalo de cemento y madera cedro de $3/4"x4"$, rodón $3/4"$ dentro del SUM y con piso cerámico de $0.30x0.30$ dentro de los espacios del SS.HH, cobertura de teja andina, pasillo con cemento pulido y bruñado, vidrio Templado Incoloro $e=5\text{mm}$, puerta apanelada de madera, con Sistema Eléctrico con conductores tipo N2XOH, LOSOH, luces de emergencia, luminarias para empotrar, interruptores diferenciales, pozo a tierra con cemento conductivo.

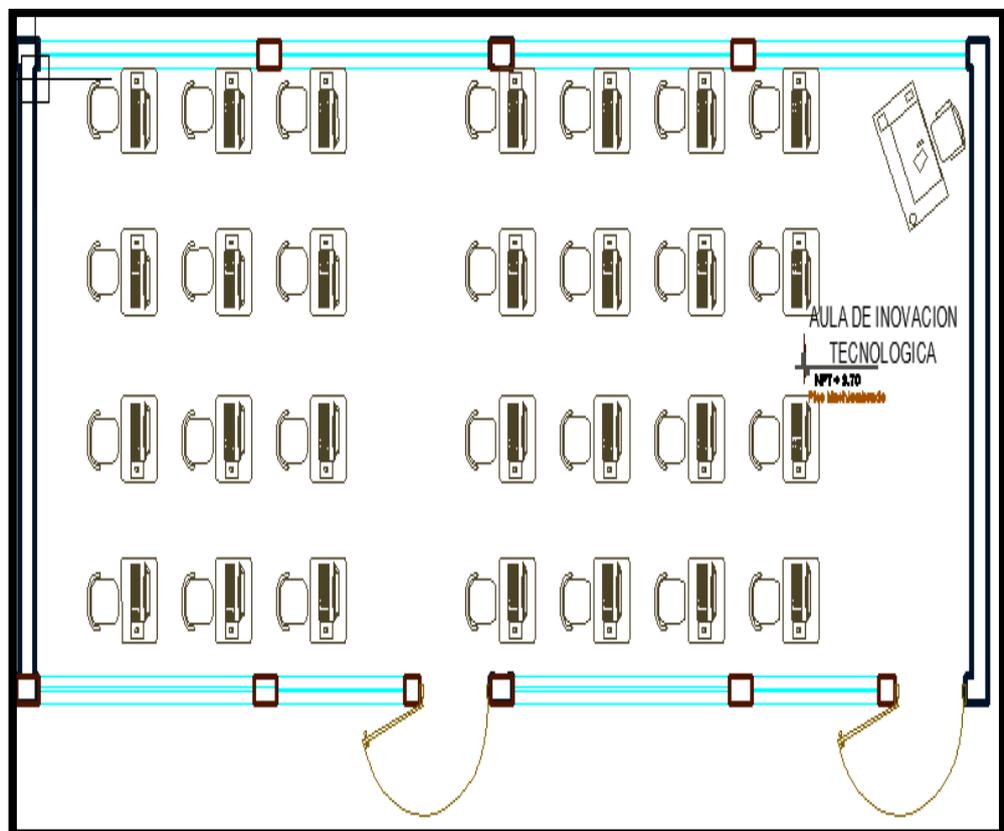
Figura 16. Aula de innovación tecnológica

Se cuenta con 01 Aula de innovación Pedagógica con sistema aporticado cimientos armados, vigas, columnas y techo aligerado $e=17\text{cm}$ con concreto $F'c=210\text{ kg/cm}^2$, piso de madera machihembrado $3/4"x4"x10'$, contrazócalo de cemento y madera cedro de $3/4"x4"$, rodón $3/4"$, cobertura de teja andina, veredas con cemento pulido y bruñado, vidrio Templado Incoloro $e=5\text{mm}$, puerta apanelada de madera, con sistema Eléctrico con conductores tipo N2XOH, LOSOH, luces de emergencia, luminarias para empotrar, interruptores diferenciales, pozo a tierra con cemento conductivo.

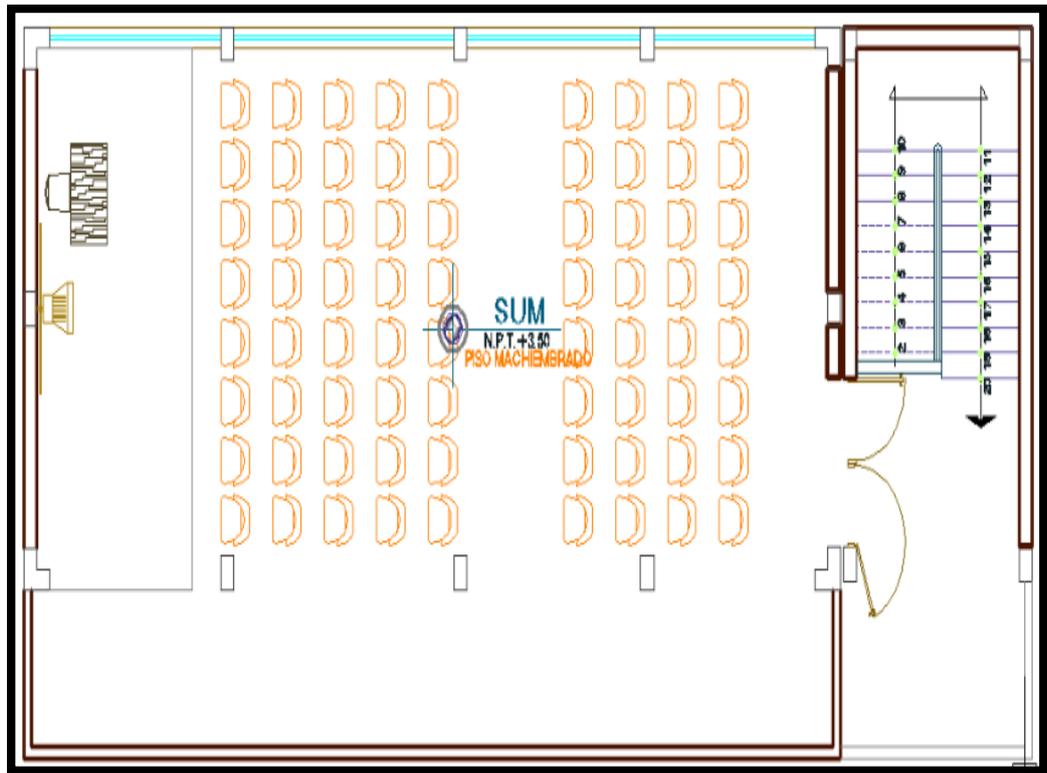
Figura 17. Salón de usos múltiples

Se cuenta con 01 salón de usos múltiples, ubicado en el segundo nivel de la administración, con sistema aporticado cimientos armados, vigas, columnas y techo aligerado $e=17\text{cm}$ con concreto $F'c=210\text{ kg/cm}^2$, piso de madera machihembrado $3/4''\times 4''\times 10'$, contrazócalo de cemento y madera cedro de $3/4''\times 4''$, rodón $3/4''$ dentro del SUM, cobertura de teja andina, veredas con cemento pulido y bruñado, vidrio Templado Incoloro $e=5\text{mm}$, puerta apanelada de madera, con Sistema Eléctrico con conductores tipo N2XOH, LOSOH, luces de emergencia, luminarias para empotrar, interruptores diferenciales, pozo a tierra con cemento conductorio.

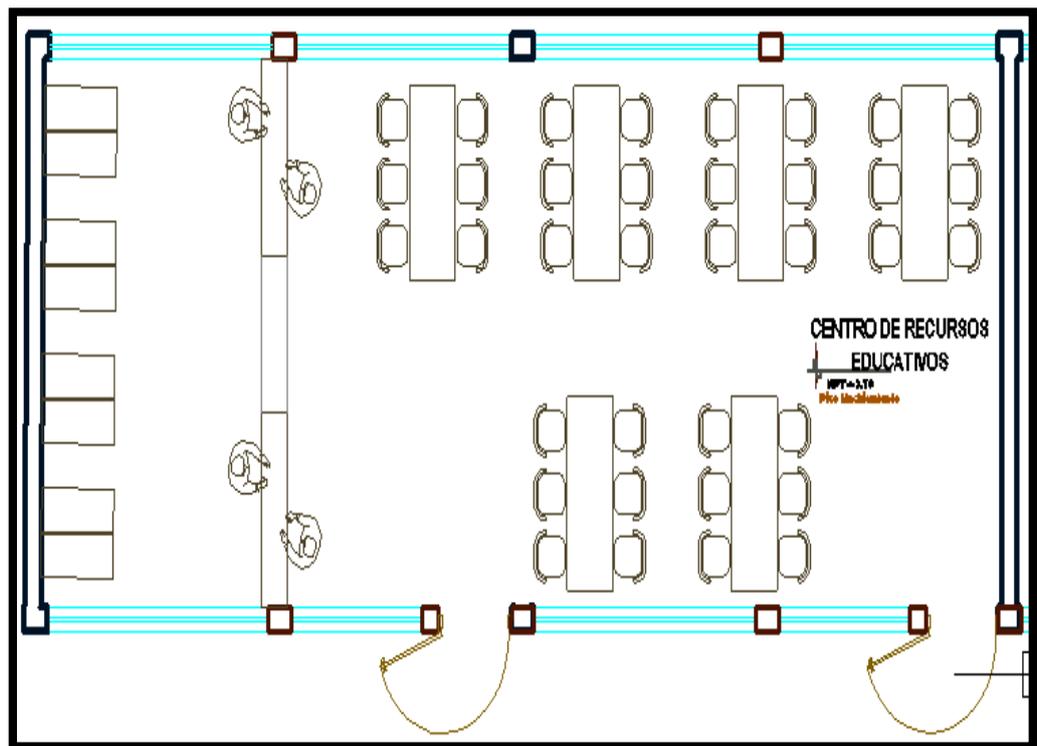
Figura 18. Centros de recursos educativos

Se cuenta de 01 salón de centro de recursos educativos en el segundo nivel que se compone de un área de lectura y un almacén de libros que es de zona pasiva y una zona activas para el desarrollo de trabajos grupales, con un sistema aporticado cimientos armados, vigas, columnas con concreto $F'c=210 \text{ kg/cm}^2$, piso de madera machihembrado $3/4" \times 4" \times 10'$, contrazócalo de cemento y madera cedro de $3/4" \times 4"$, rodón $3/4"$, cobertura de teja andina ,pasadizo con cemento pulido y bruñado, vidrio Templado Incoloro $e=5\text{mm}$, puerta apanelada de madera, con Sistema Eléctrico con conductores tipo N2XOH, LOSOH, luces de emergencia, luminarias para empotrar, interruptores diferenciales, pozo a tierra con cemento conductivo.

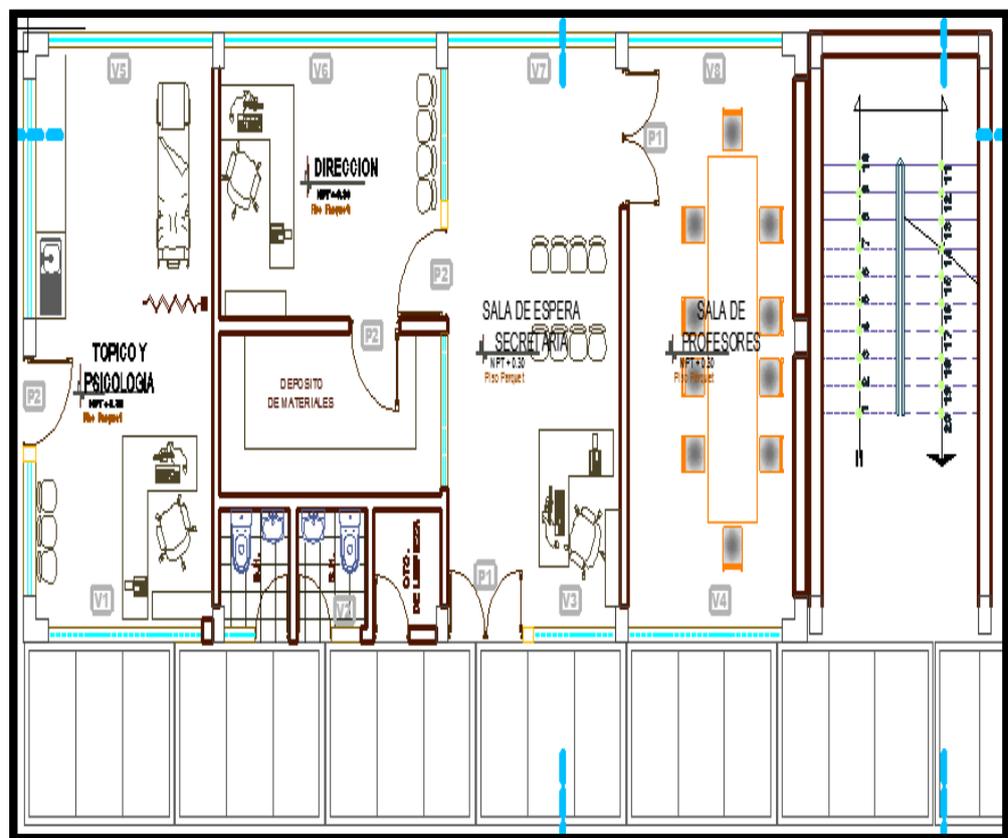
Figura 19. Administración

Se cuenta con una zona administrativa de 2 pisos con sistema aporticado cimientos armados, vigas, columnas con concreto $F'c=210$ kg/cm², piso de madera parquet, contrazócalo de cemento y madera cedro de 3/4"x4", rodón 3/4", cobertura de teja andina, pasadizo con cemento pulido y bruñado, vidrio Templado Incoloro $e=5$ mm, puerta apanelada de madera, con Sistema Eléctrico con conductores tipo N2XOH, LOSOH, luces de emergencia, luminarias para empotrar, interruptores diferenciales, pozo a tierra con cemento conductivo.

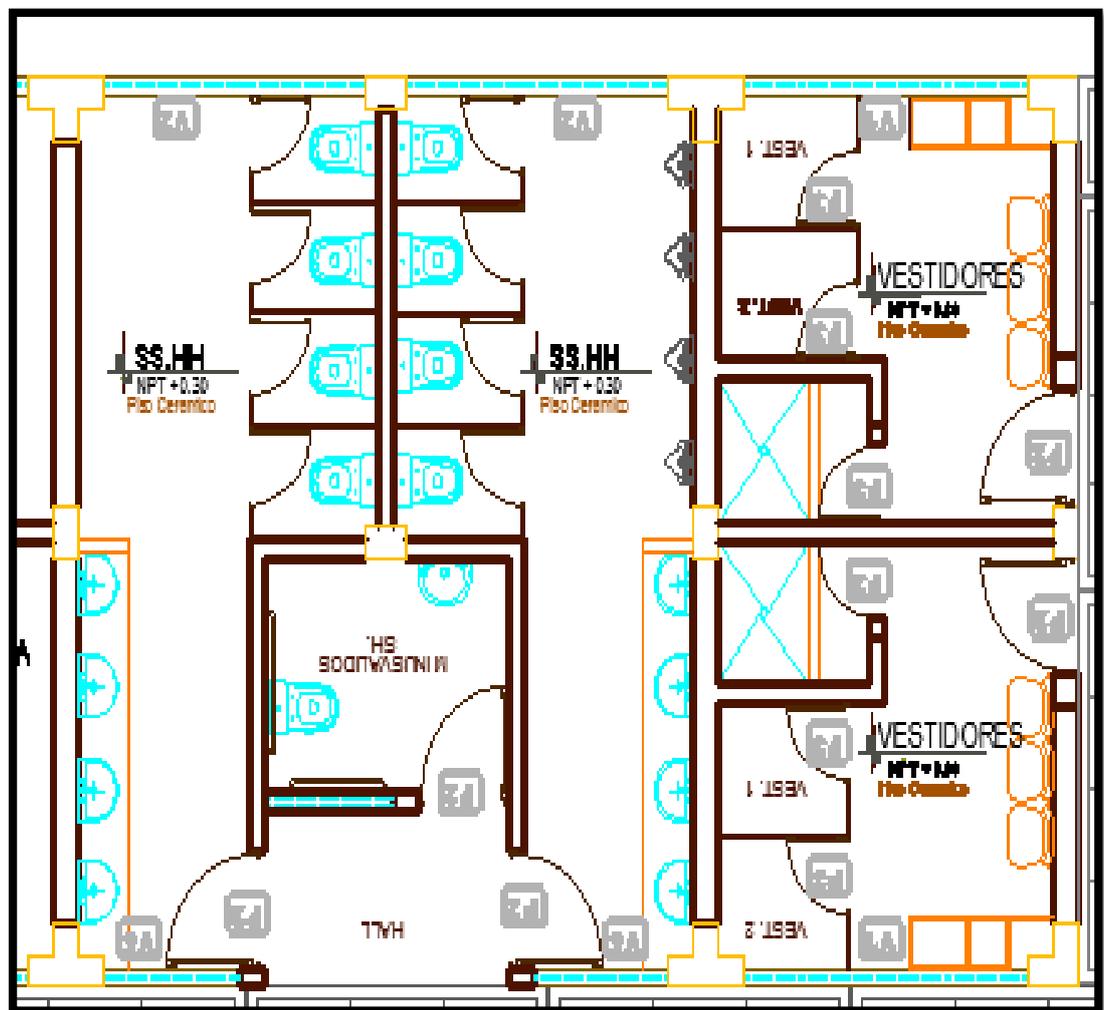
Figura 20. SS. HH para alumnos//(as)

Se cuenta con servicios higiénicos con sistema aporricado y cimientos armados, vigas, columnas con concreto $F'c=210 \text{ kg/cm}^2$, piso de cerámico, zócalo de cerámico, cobertura de teja andina, vereda con cemento pulido y bruñado, vidrio Templado Incoloro $e=5\text{mm}$, puerta apanelada de madera, con Sistema Eléctrico con conductores tipo N2XOH, LOSOH, luces de emergencia, luminarias para empotrar, interruptores diferenciales, pozo a tierra con cemento conductivo.

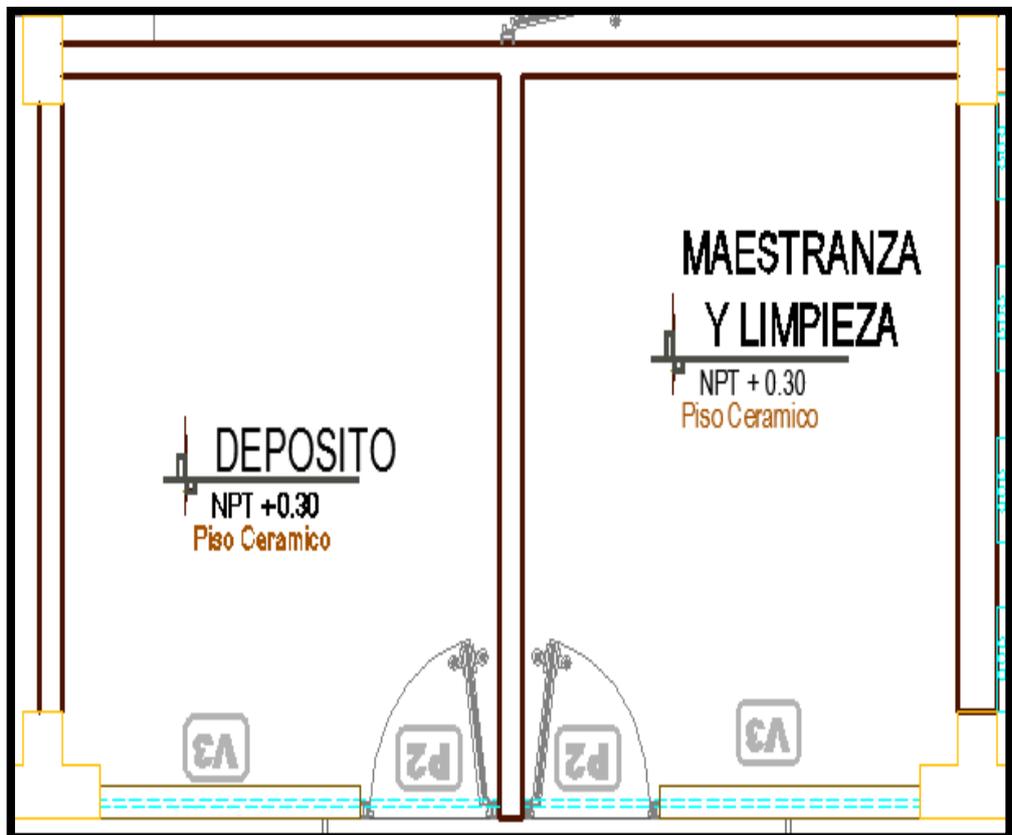
Figura 21. Servicios generales

Se cuenta con un módulo con los espacios de un depósito general y un ambiente de ,maestranza y limpieza, con sistema aporticado de un nivel con cimientos armados, vigas, columnas con concreto $F'c=210$ kg/cm², piso de cerámico 0.30 x 0.30, contrazócalo de cemento y madera cedro de 3/4"x4", rodón 3/4", cobertura de teja andina, vereda con cemento pulido y bruñado, vidrio Templado Incoloro e=5mm, puerta apanelada de madera, Sistema Eléctrico con conductores tipo N2XOH, LOSOH, luces de emergencia, luminarias para empotrar, interruptores diferenciales, pozo a tierra con cemento conductivo.

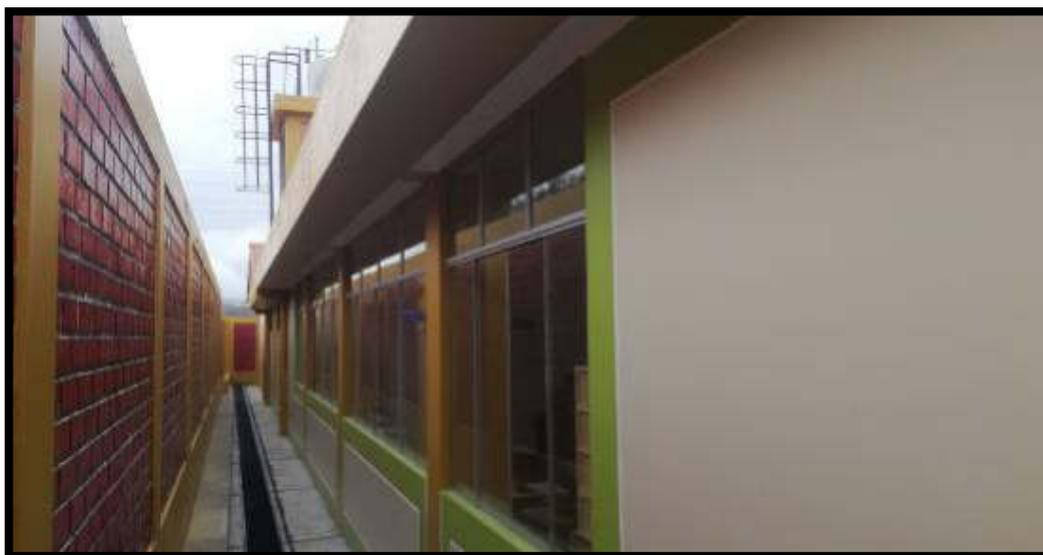
Figura 26. Organización del sistema resistente del módulo I

EXPLICACIÓN: Edificio usando para su construcción la norma sismorresistente E-0.30, por lo tanto, la calificación que le corresponde es “A”.

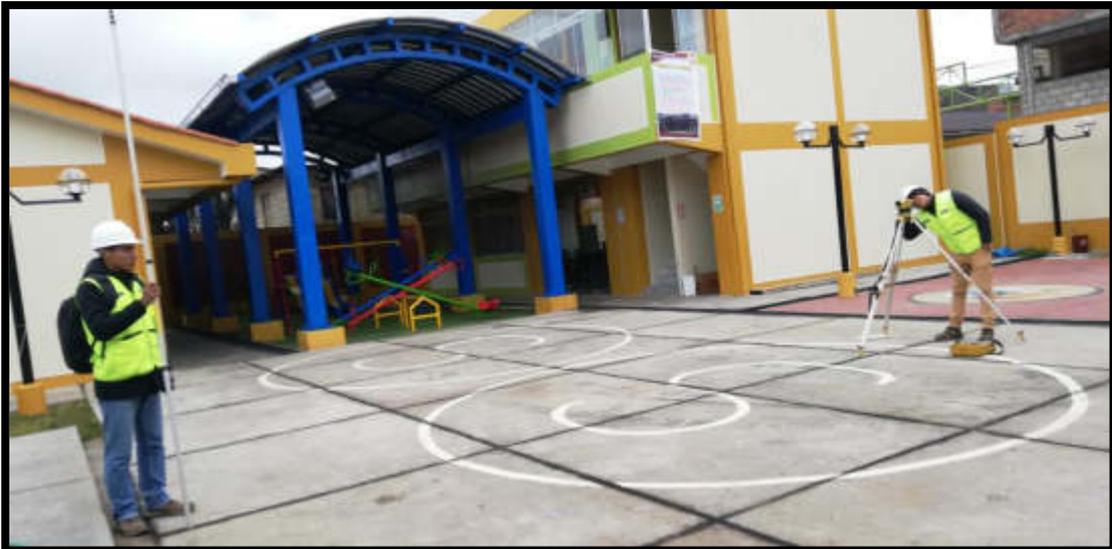
Figura 29. Medición de la pendiente en el módulo I

EXPLICACIÓN: Se realizó el cálculo mediante el uso de instrumentos topográficos para determinar la pendiente el cual fue menor al 10%, por ello su calificación es “A”.

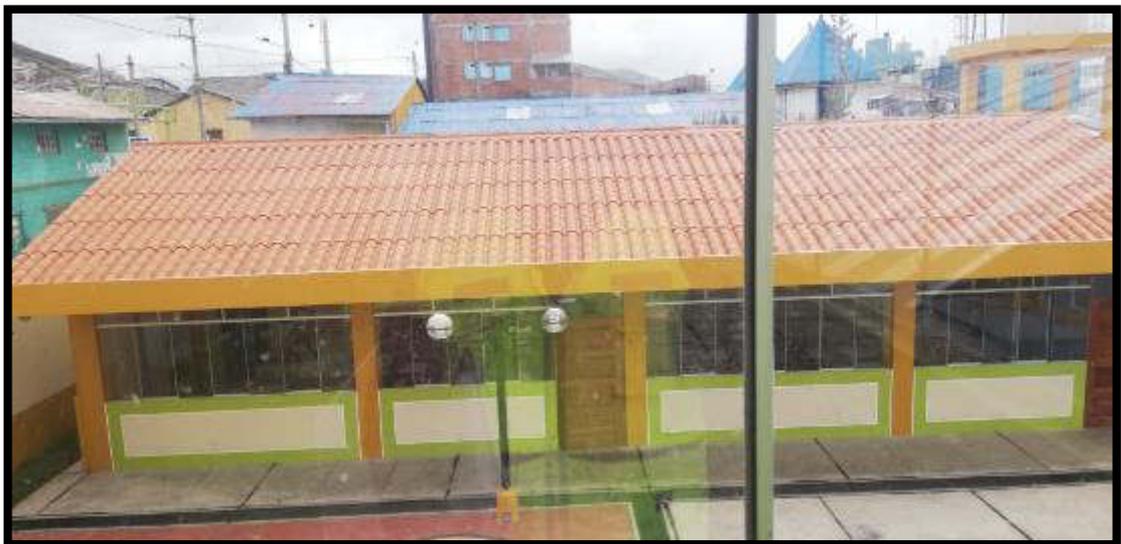
Figura 34. Cubierta del techo del módulo I

EXPLICACIÓN: Cubierta estable debidamente amarrada, teniendo un comportamiento rígido, pero no presenta cubierta plana debido a que tiene caída a dos aguas, por ello le corresponde una calificación “B”.

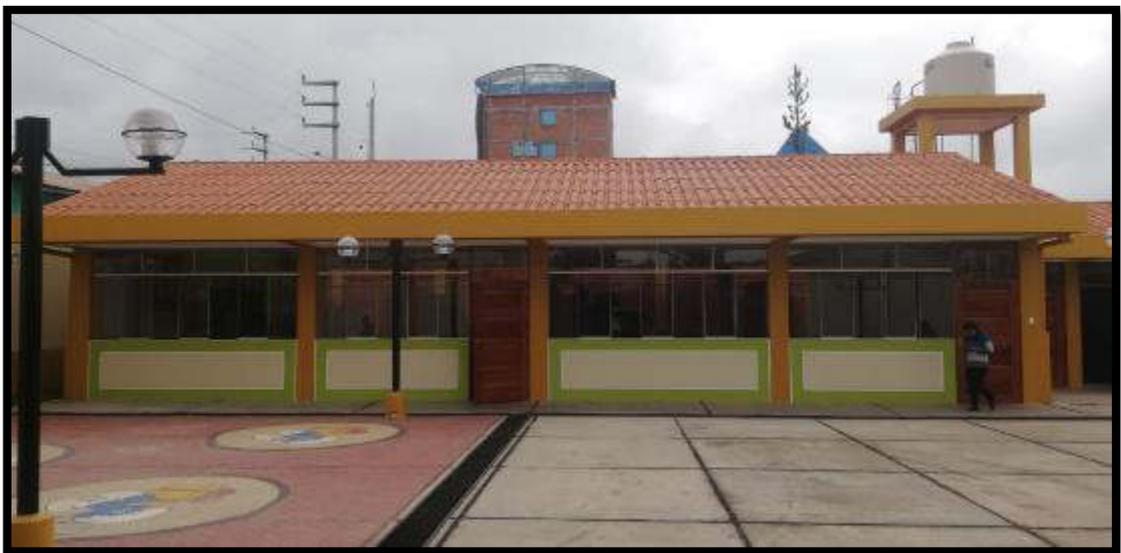
Figura 36. Observación del estado de conservación del módulo I

EXPLICACIÓN: La edificación se presenta en buenas condiciones, aun no se presenta fisuras visibles y/o deterioro de los muros, por ello la calificación será “A”.

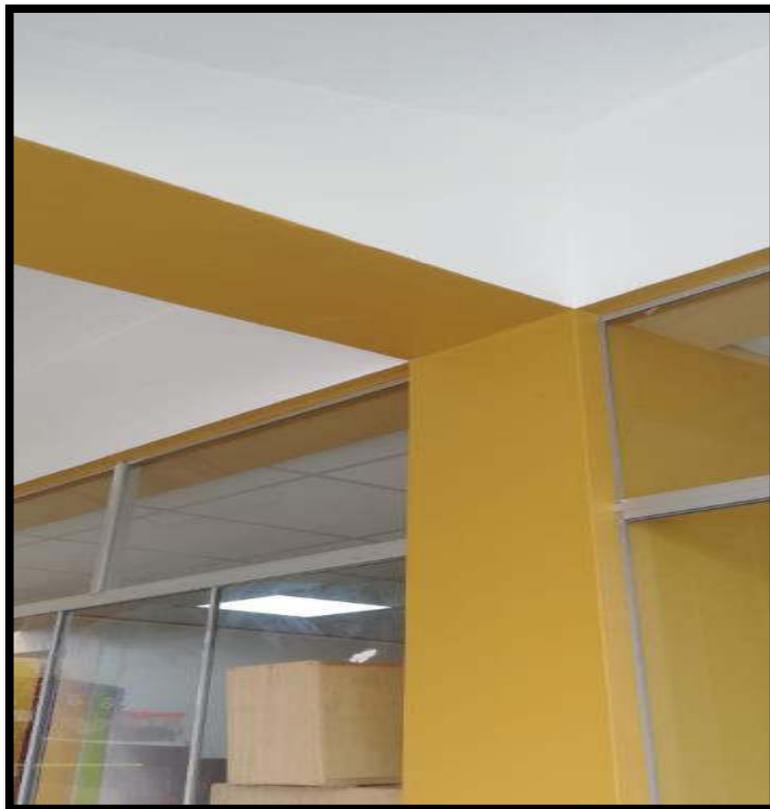
Figura 37. Organización del sistema resistente del módulo II

EXPLICACIÓN: Edificio usando para su construcción la norma sismorresistente E-0.30, por lo tanto, la calificación que le corresponde es "A".

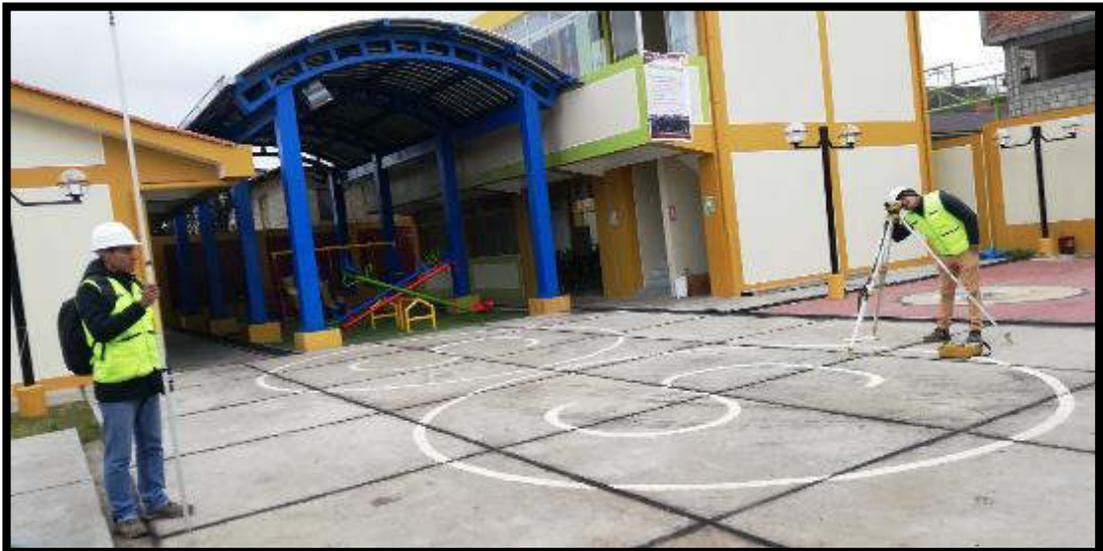
Figura 40. Medición de la pendiente del módulo II

EXPLICACIÓN: Se realizó el cálculo mediante el uso de instrumentos topográficos para determinar la pendiente el cual fue menor al 10%, por ello su calificación es “A”.

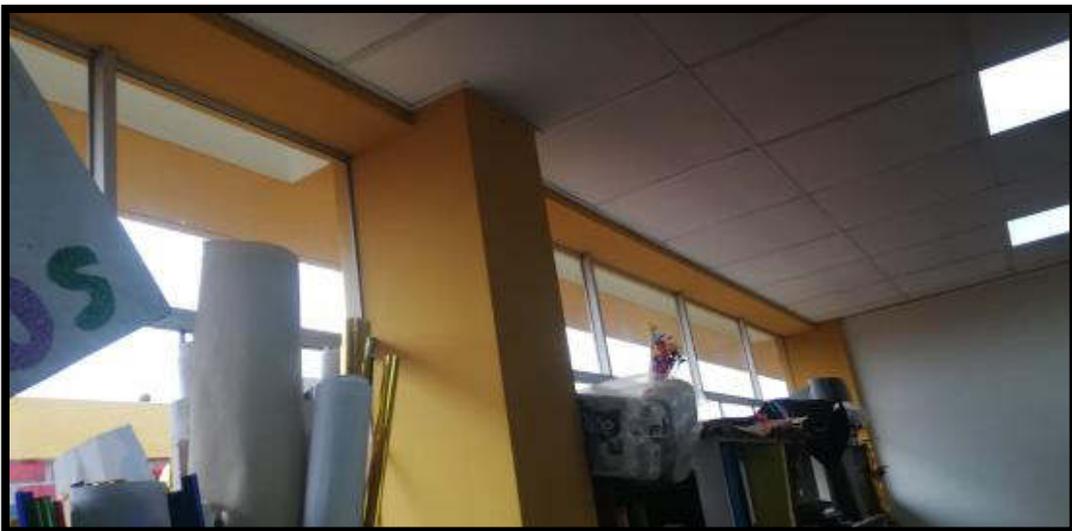
Figura 41. Buena conexión del diafragma con los muros en el módulo II

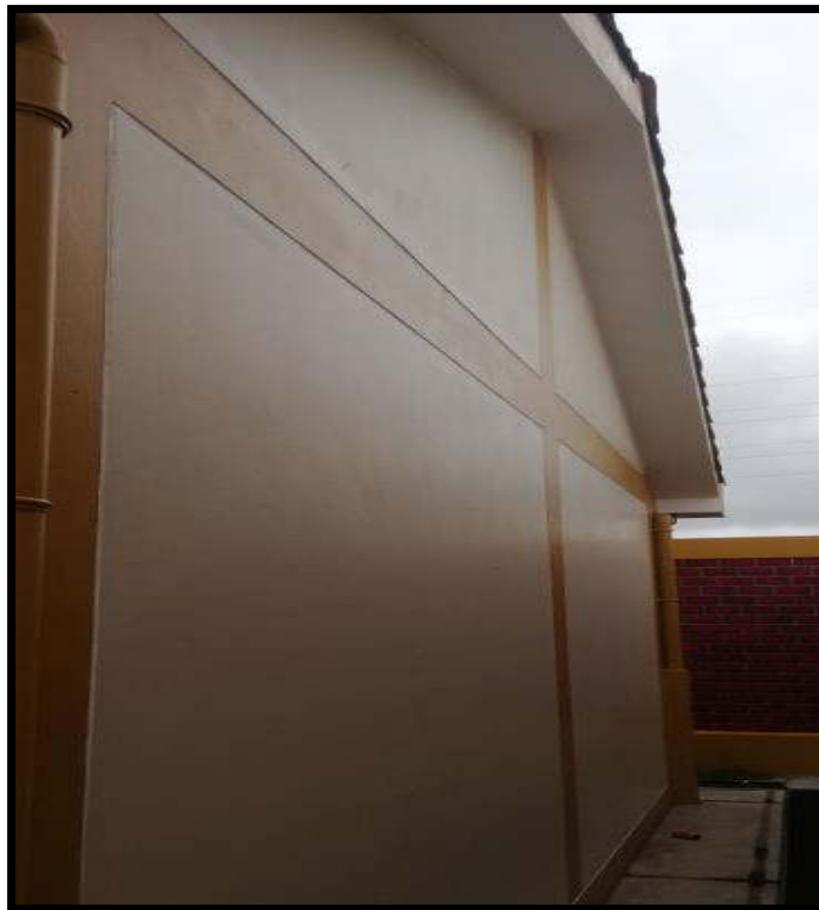
Figura 47. Observación del estado de conservación del módulo II

EXPLICACIÓN: La edificación se presenta en buenas condiciones, aun no se presenta fisuras visibles y/o deterioro de los muros, por ello la calificación será “A”.

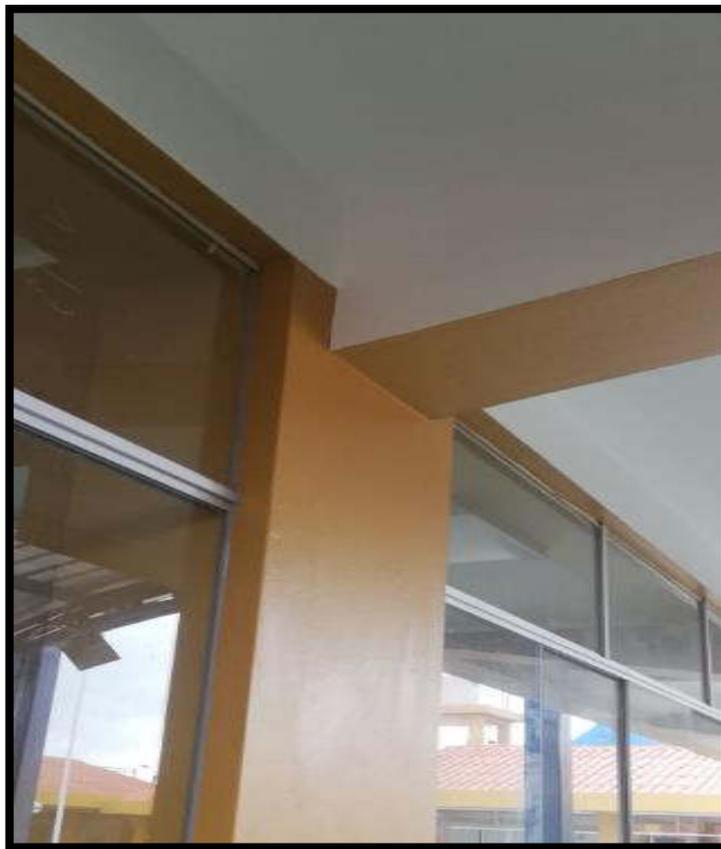
Figura 48. Organización del sistema resistente del módulo III

EXPLICACIÓN: Edificio usando para su construcción la norma sismorresistente E-0.30, por lo tanto, la calificación que le corresponde es “A”.

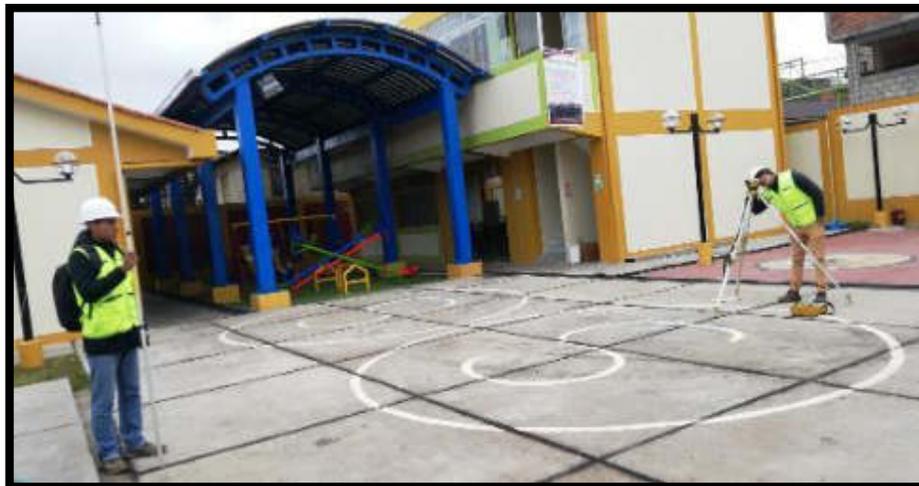
Figura 51. Cálculo de la pendiente en el módulo III

EXPLICACIÓN: La estructura presenta una pendiente es menor al 10%, lo que le correspondería será la calificación "A".

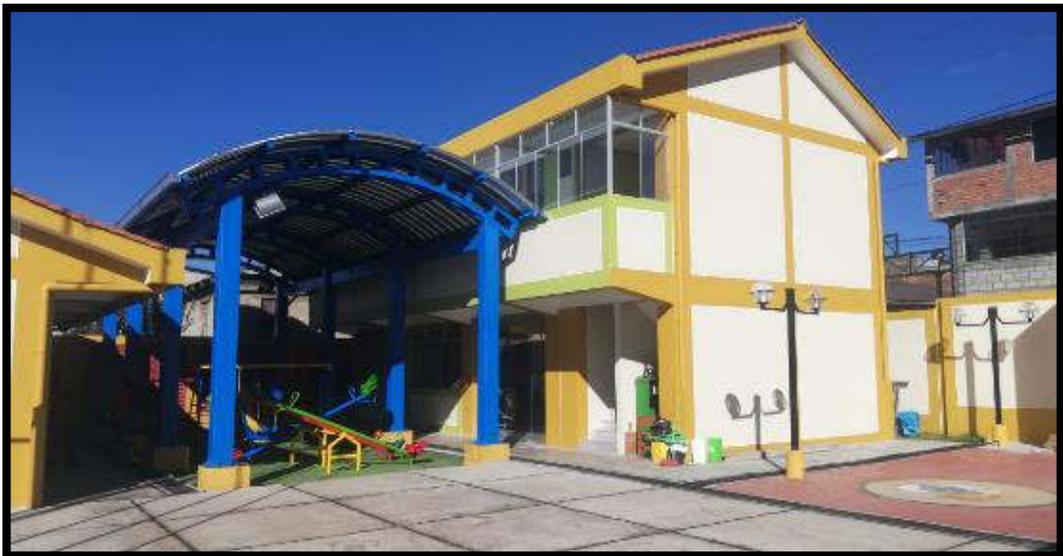
Figura 52. Buena conexión del diafragma con los muros en el módulo III

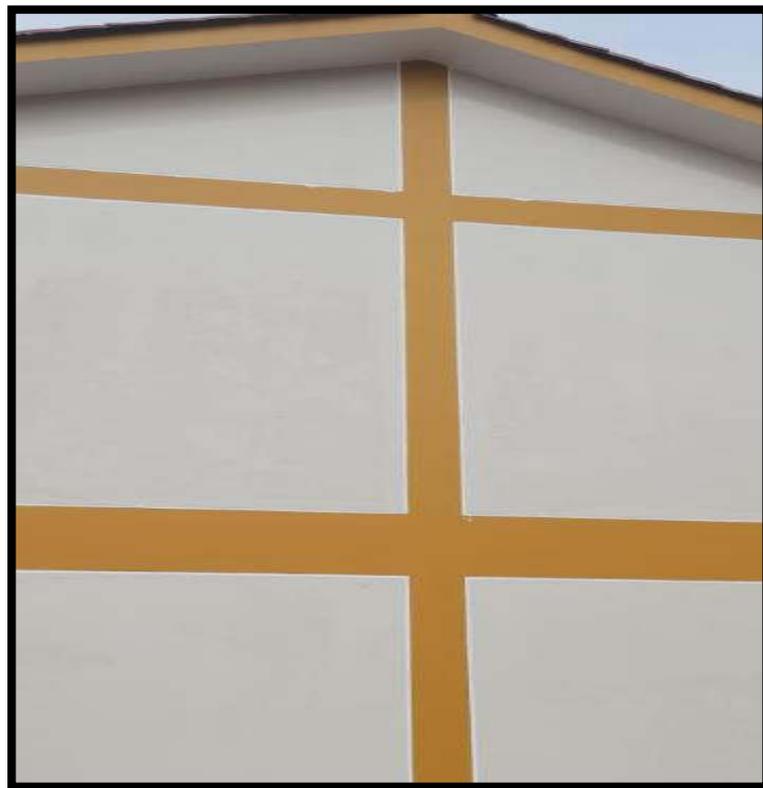
Figura 58. Observación del estado de conservación del módulo III

EXPLICACIÓN: La edificación se presenta en buenas condiciones, aun no se presenta fisuras visibles y/o deterioro de los muros, por ello la calificación será “A”.

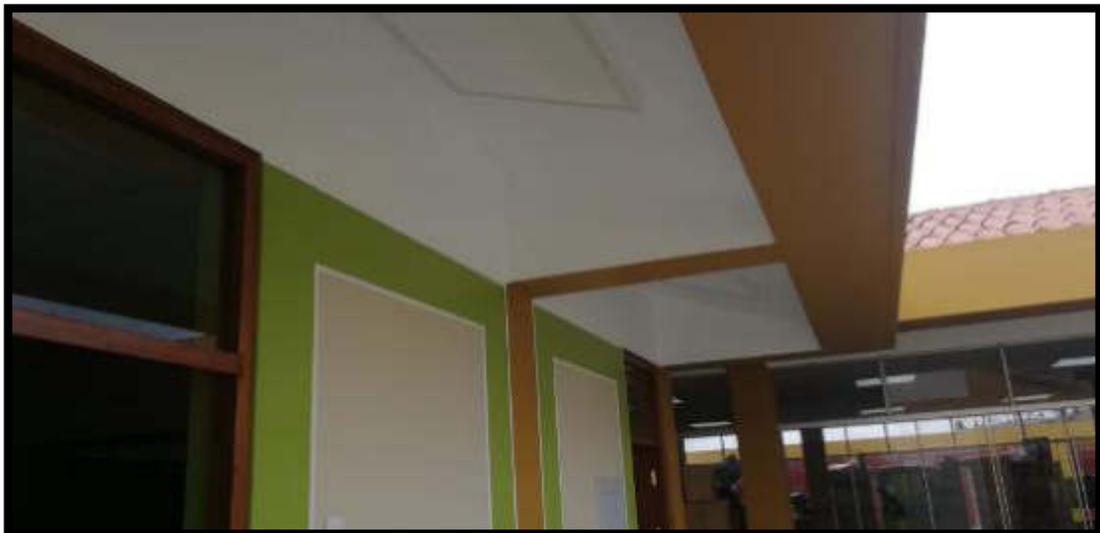
Figura 59. Organización del sistema resistente del módulo IV

EXPLICACIÓN: Edificio usando para su construcción la norma sismorresistente E-0.30, por lo tanto, la calificación que le corresponde es “A”.

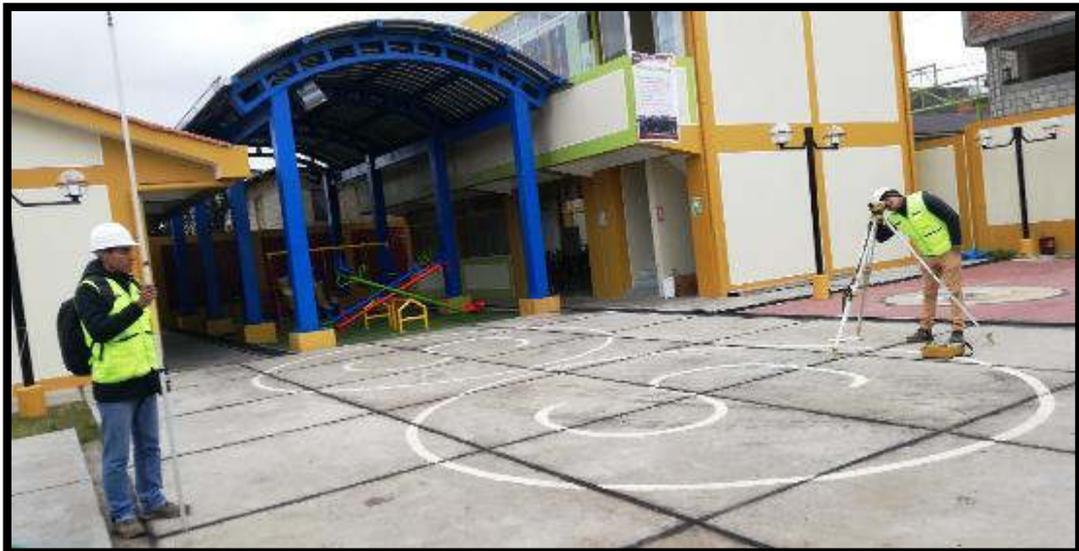
Figura 62. Cálculo de la pendiente en el módulo IV

EXPLICACIÓN: Se realizó el cálculo mediante el uso de instrumentos topográficos para determinar la pendiente el cual fue menor al 10%, por ello su calificación es “A”.

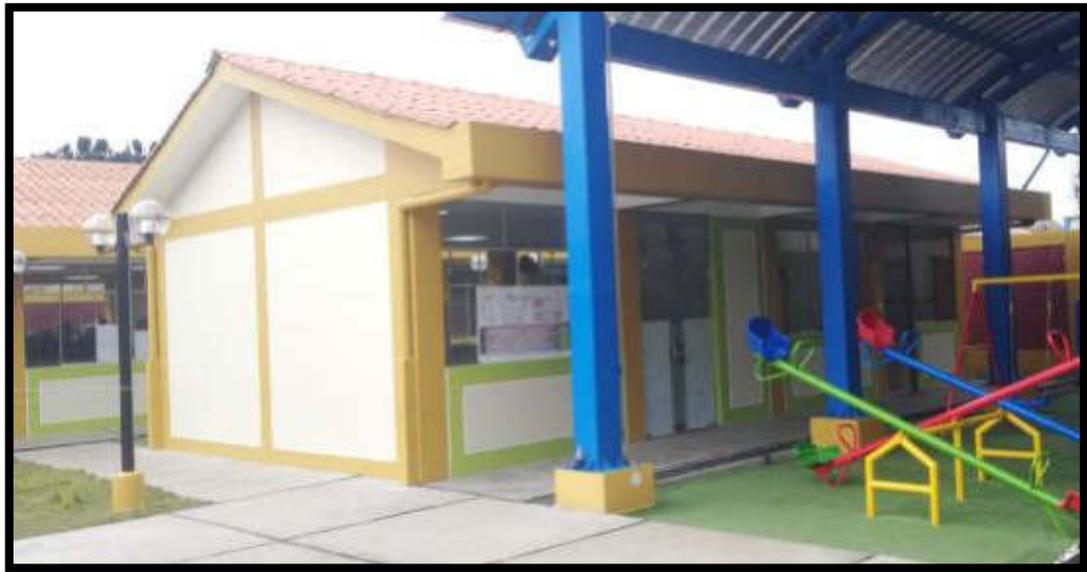
Figura 69. Observación del estado de conservación del módulo IV

EXPLICACIÓN: La edificación se presenta en buenas condiciones, aun no se presenta fisuras visibles y/o deterioro de los muros, por ello la calificación será “A”.

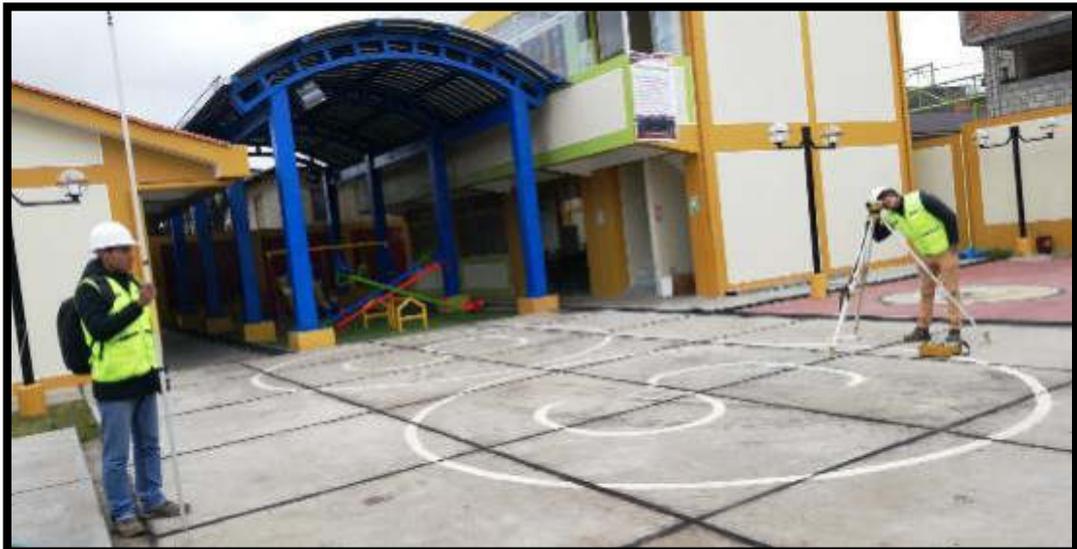
Figura 73. Cálculo de la pendiente del módulo V

EXPLICACIÓN: Se realizó el cálculo mediante el uso de instrumentos topográficos para determinar la pendiente el cual fue menor al 10%, por ello su calificación es "A".

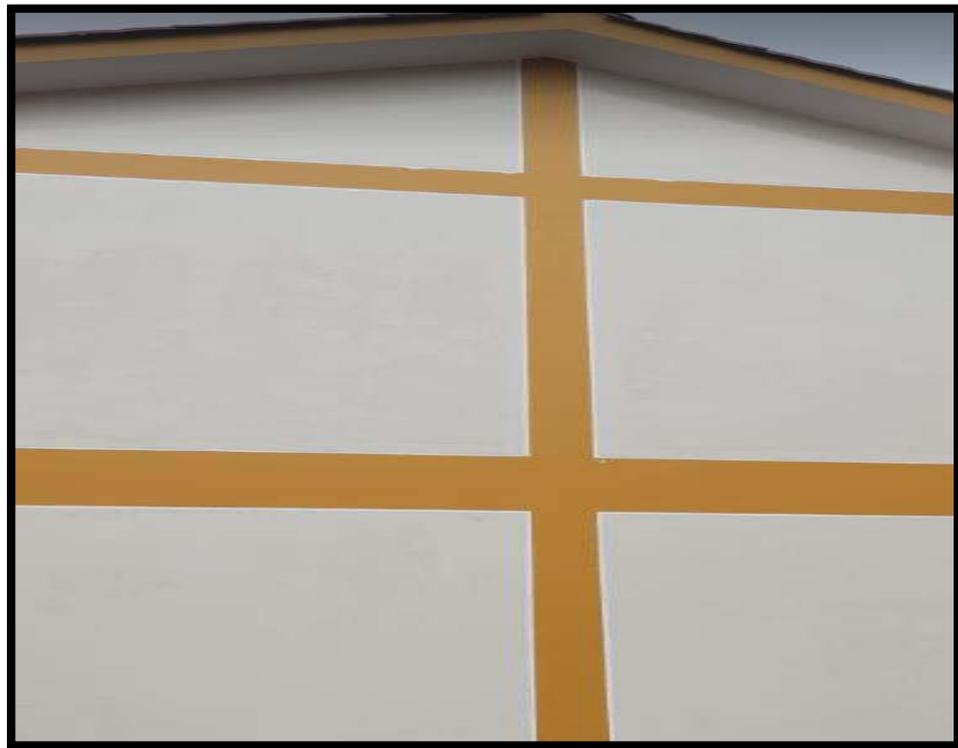
Figura 80. Estado de conservación del módulo V

EXPLICACIÓN: La edificación se presenta en buenas condiciones, aun no se presenta fisuras visibles y/o deterioro de los muros, por ello la calificación será “A”.

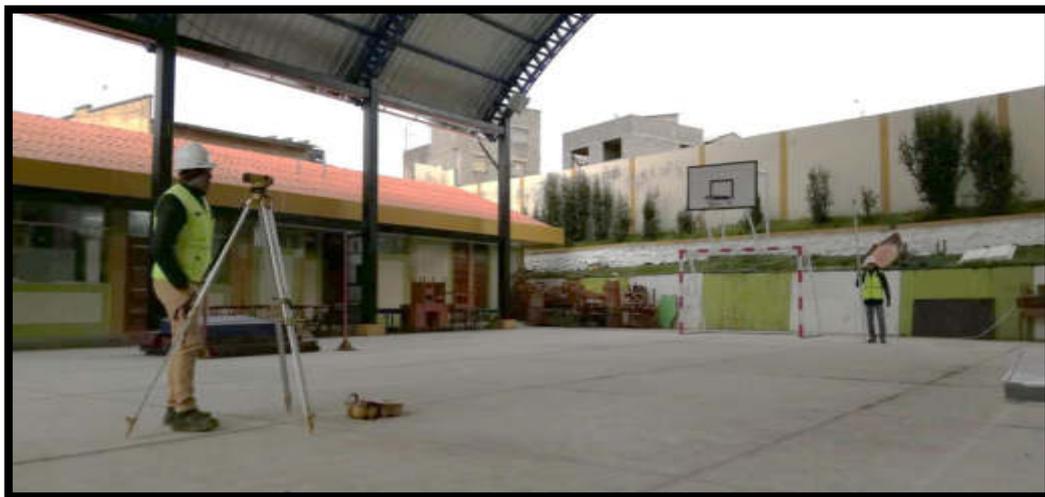
Figura 85. Medición de pendiente del módulo I

EXPLICACIÓN: Se realizó el cálculo mediante el uso de instrumentos topográficos para determinar la pendiente el cual fue menor al 10%, por ello su calificación es "A".

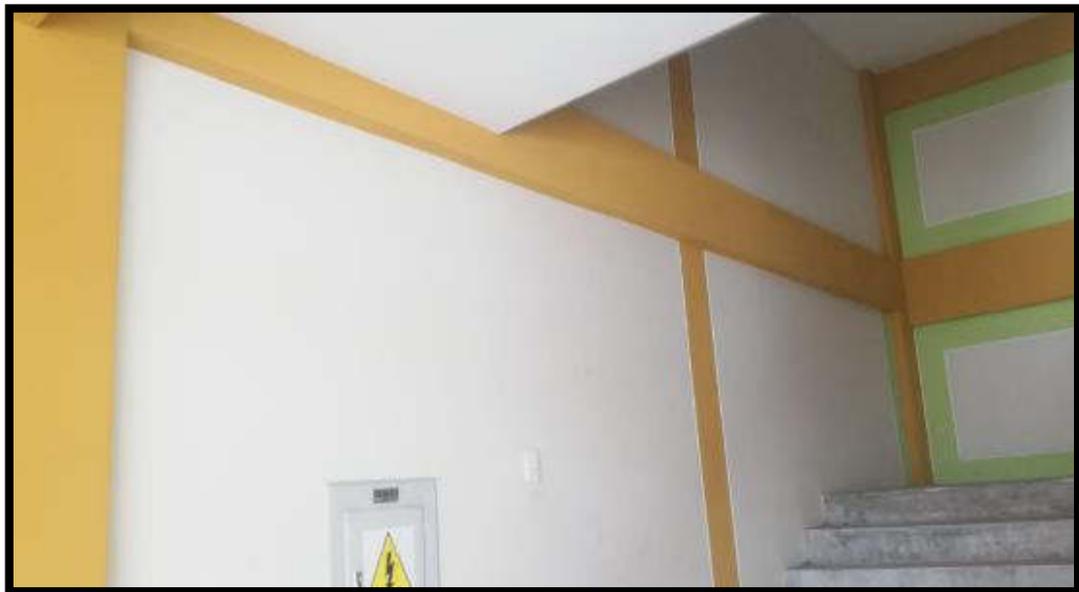
Figura 92. Estado de conservación del módulo I

EXPLICACIÓN: La edificación se presenta en buenas condiciones, aun no se presenta fisuras visibles y/o deterioro de los muros, por ello la calificación será “A”.

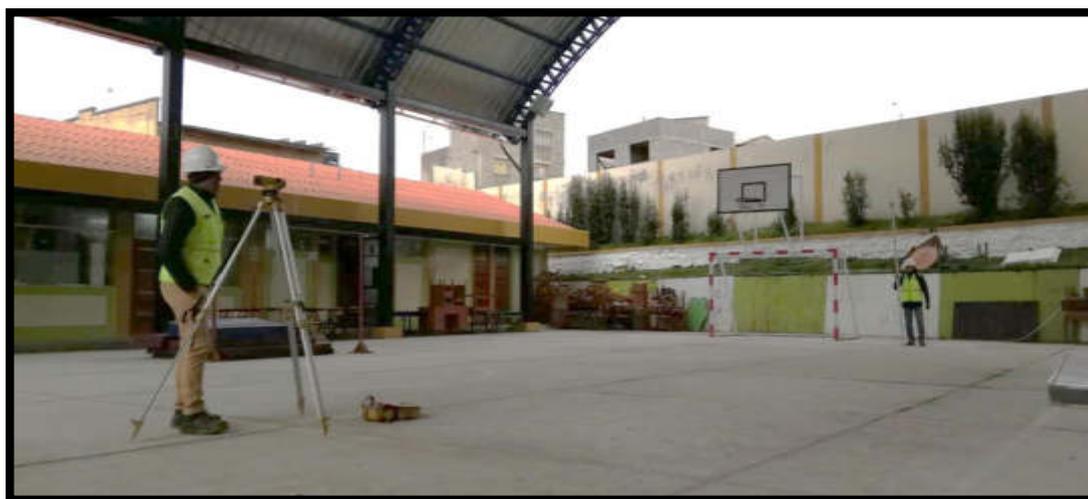
Figura 96. Cálculo de la pendiente del módulo II

EXPLICACIÓN: Se realizó el cálculo mediante el uso de instrumentos topográficos para determinar la pendiente el cual fue menor al 10%, por ello su calificación es “A”.

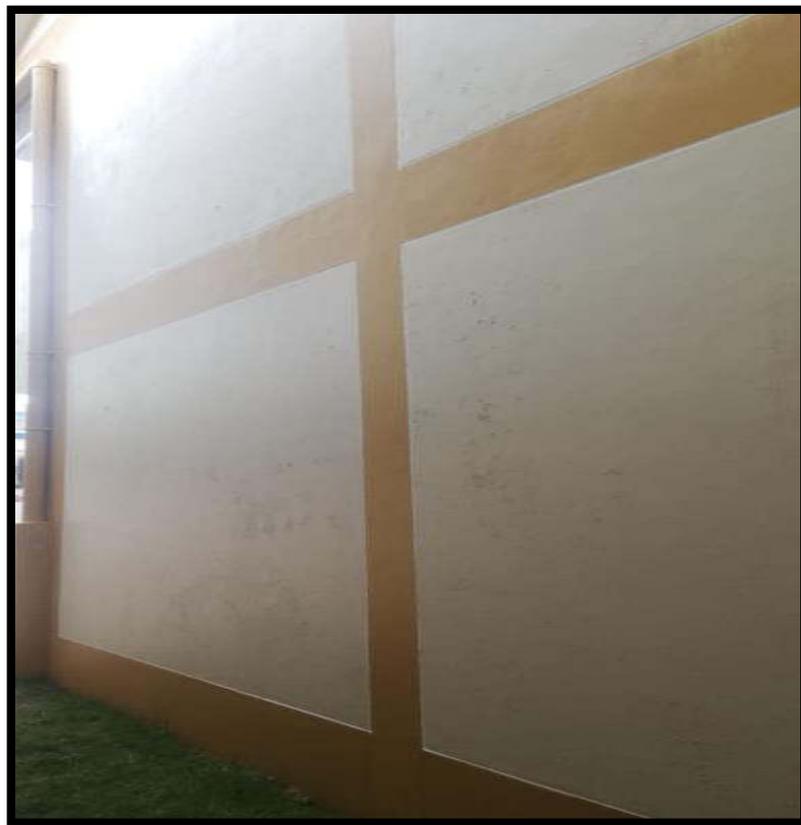
Figura 103. Observación del estado de conservación del módulo II

EXPLICACIÓN: La edificación se presenta en buenas condiciones, aun no se presenta fisuras visibles y/o deterioro de los muros, por ello la calificación será "A".

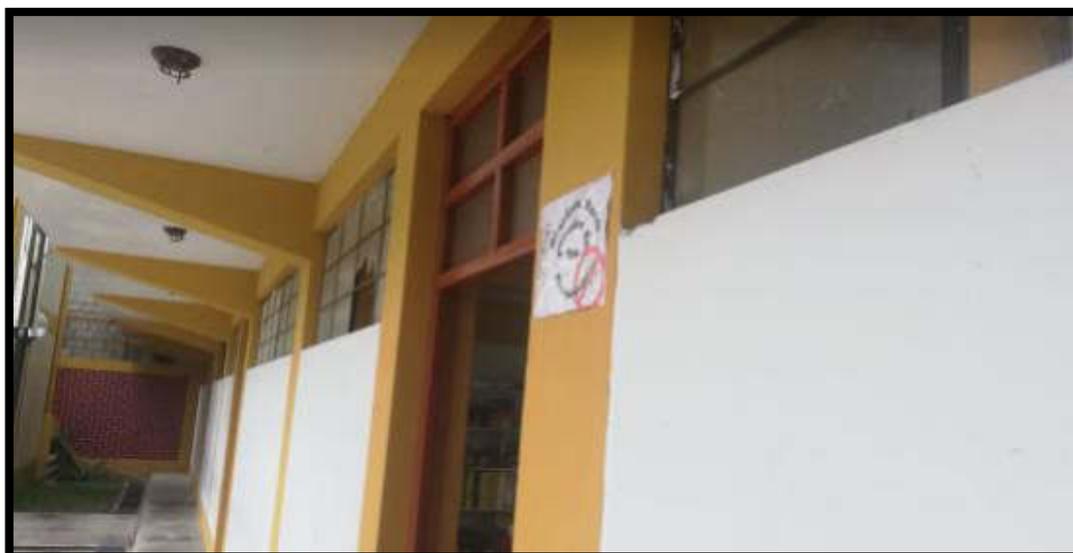
Figura 104. Organización del sistema resistente del módulo III

EXPLICACIÓN: Edificio usando para su construcción la norma sismorresistente E-0.30, por lo tanto, la calificación que le corresponde es "A".

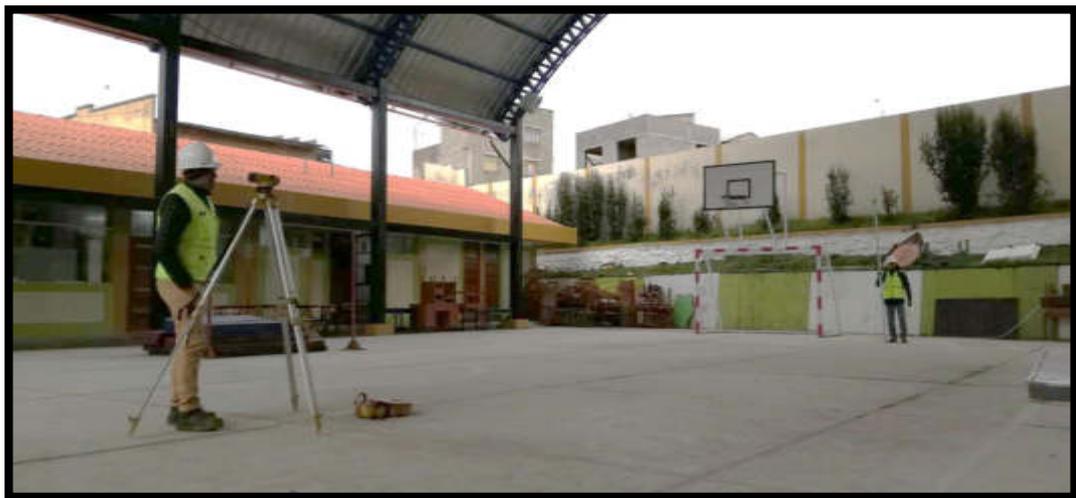
Figura 107. Cálculo de la pendiente del módulo III

EXPLICACIÓN: La estructura presenta una pendiente menor al 10%, con lo cual le corresponde la calificación de “A”.
