**EVALUACIÓN DE LA VULNERABILIDAD ESTRUCTURAL
PARA ESTIMAR LA SEGURIDAD SÍSMICA DE
INSTITUCIONES EDUCATIVAS APLICANDO EL
MÉTODO ITALIANO CASO DISTRITO SIMÓN BOLÍVAR -
PASCO - PERÚ**

TESIS

PARA OPTAR EL TÍTULO PROFESIONAL DE INGENIERO CIVIL

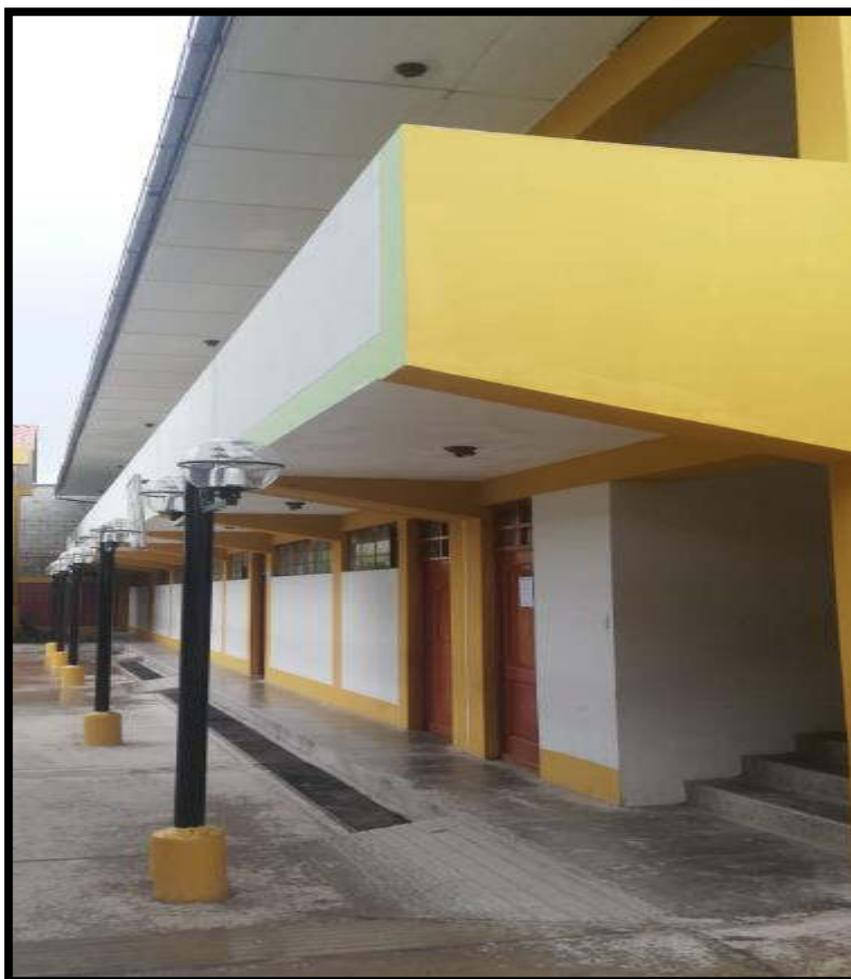
Figura 113. Voladizos y parapetos del módulo III

EXPLICACIÓN: En los módulos se presentan cornisa y parapeto bien conectadas a la estructura, por ello le corresponde una calificación de “B”.

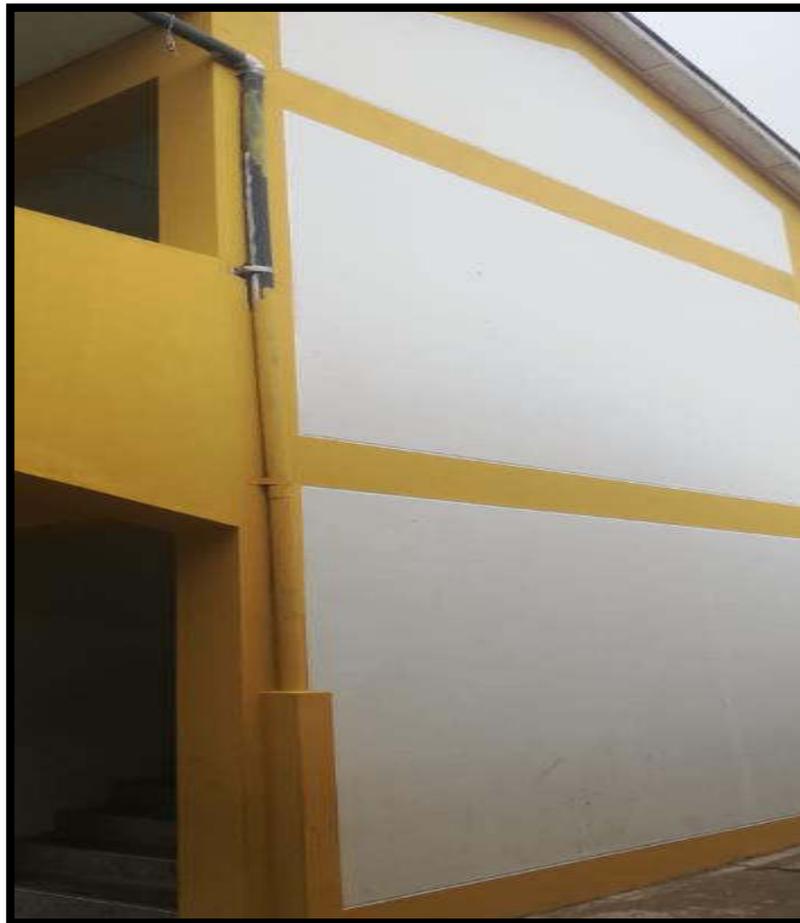
Figura 114. Observación del estado de conservación del módulo III

EXPLICACIÓN: La edificación se presenta en buenas condiciones, aun no se presenta fisuras visibles y/o deterioro de los muros, por ello la calificación será “A”.

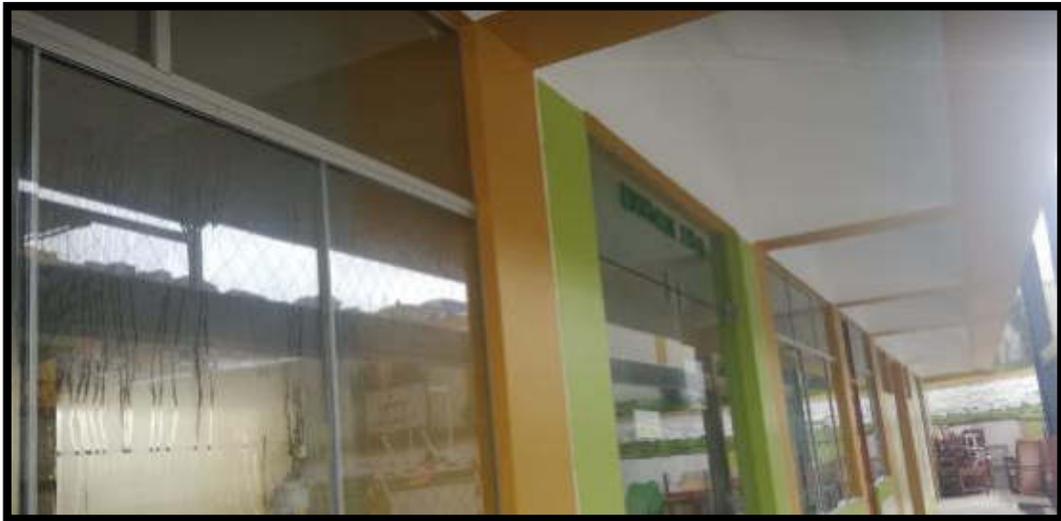
Figura 115. Organización del sistema resistente del módulo IV

EXPLICACIÓN: Edificio usando para su construcción la norma sismorresistente E-0.30, por lo tanto, la calificación que le corresponde es "A".

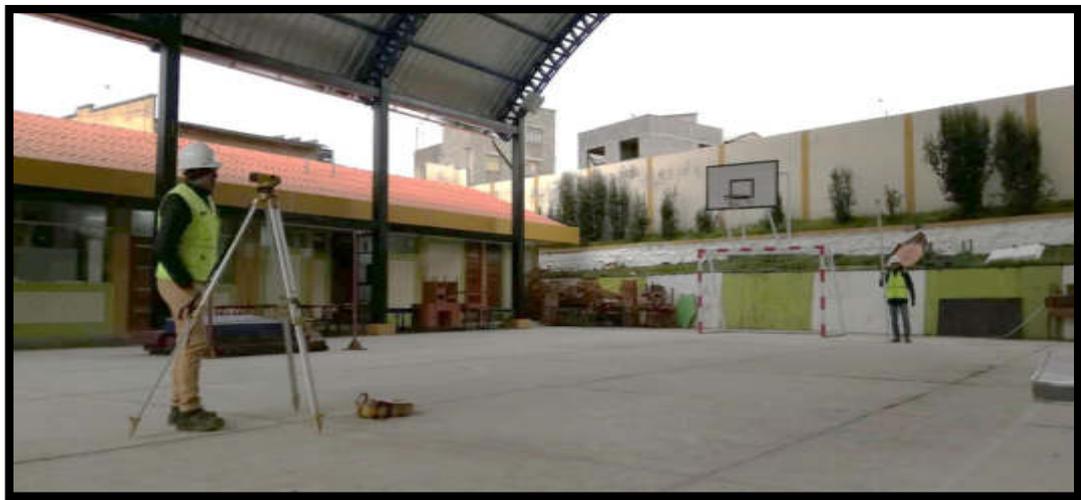
Figura 118. Cálculo de pendiente del módulo IV

EXPLICACIÓN: Se realizó el cálculo mediante el uso de instrumentos topográficos para determinar la pendiente el cual fue menor al 10%, por ello su calificación es “A”.

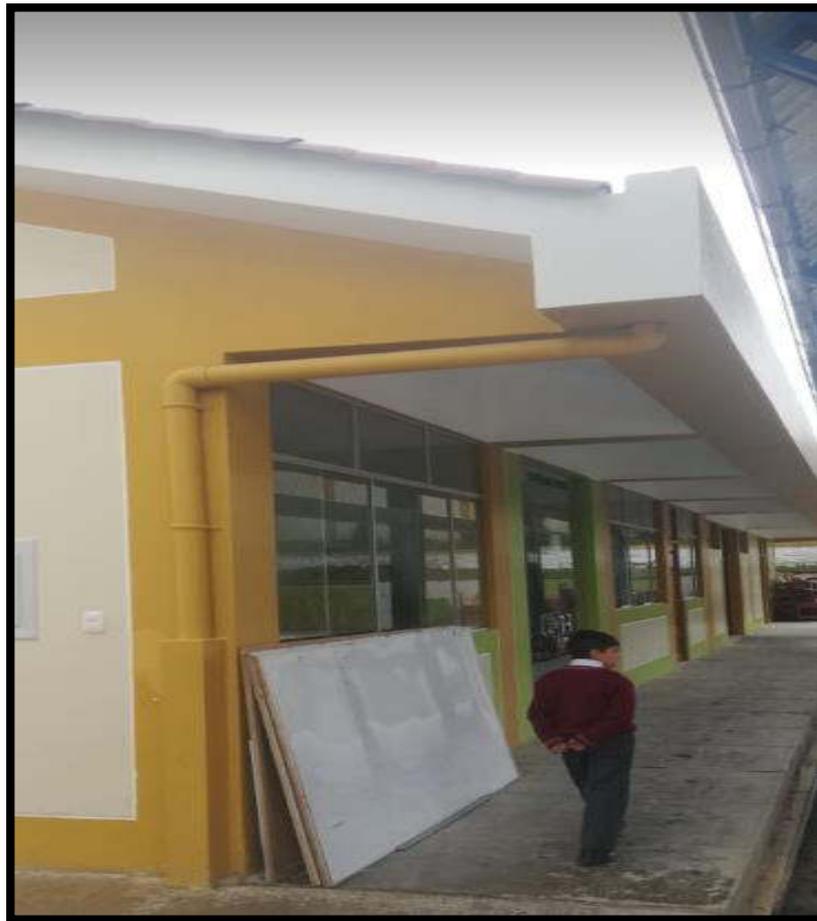
Figura 124. Voladizos y cornisas del módulo IV

EXPLICACIÓN: En los módulos se presentan cornisa y parapeto bien conectadas a la estructura, por ello le corresponde una calificación de “B”.

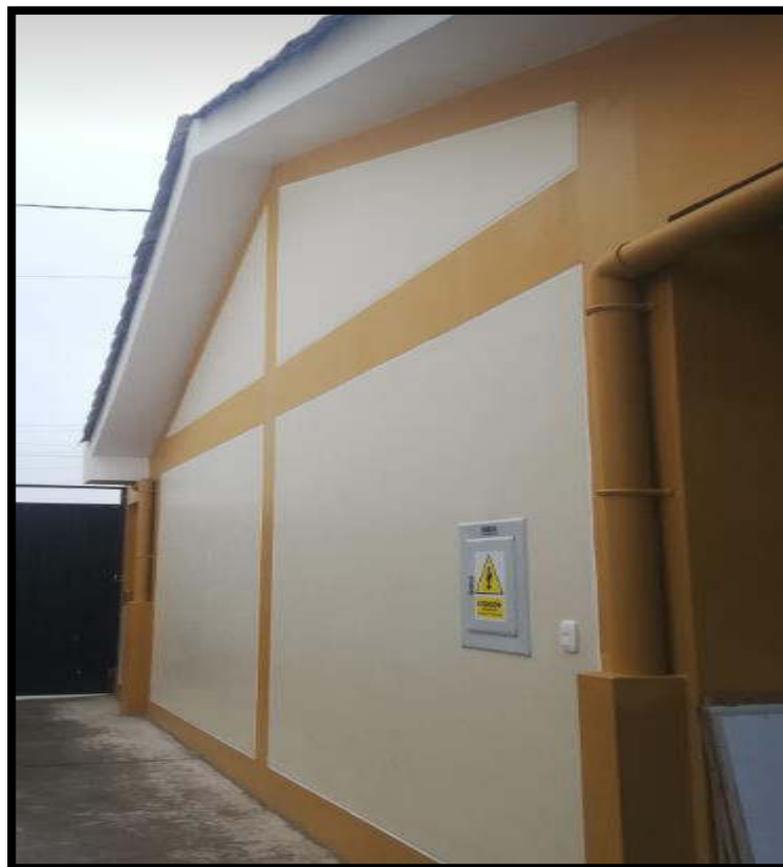
Figura 125. Observación del estado de conservación del módulo IV

EXPLICACIÓN: La edificación se presenta en buenas condiciones, aun no se presenta fisuras visibles y/o deterioro de los muros, por ello la calificación será “A”.

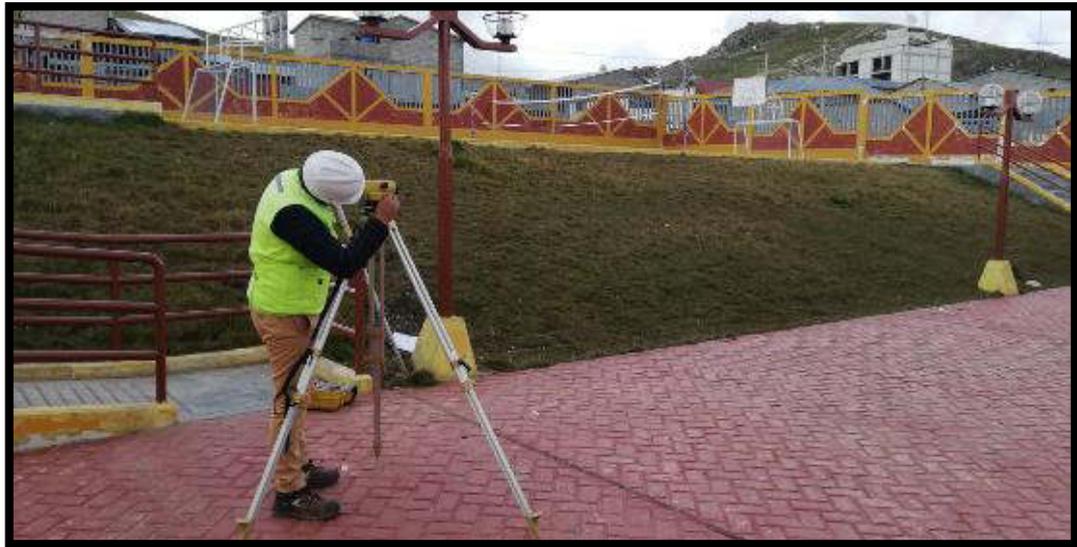
Figura 130. Cálculo de la pendiente del módulo I

EXPLICACIÓN: Se realizó el cálculo mediante el uso de instrumentos topográficos para determinar la pendiente el cual fue menor al 10%, por ello su calificación es "A".

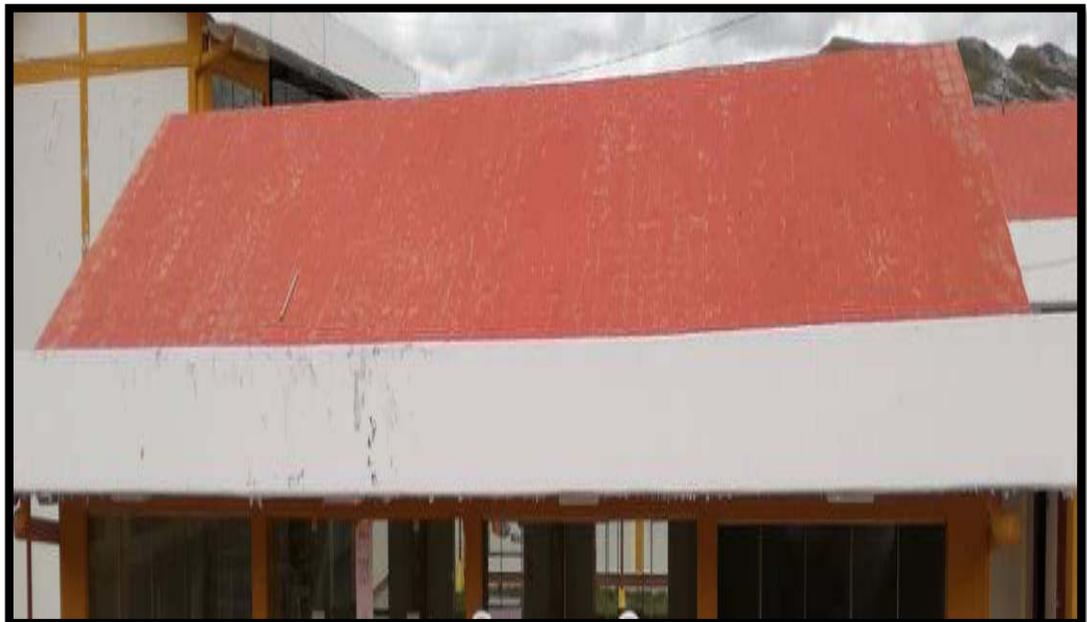
Figura 135. Cubiertas del módulo I

EXPLICACIÓN: Cubierta con poca estabilidad debido a que es pastelería y se está evidenciando pequeñas fisuras, y presentan un techo con caída a dos aguas; por lo tanto, la calificación es “C”.

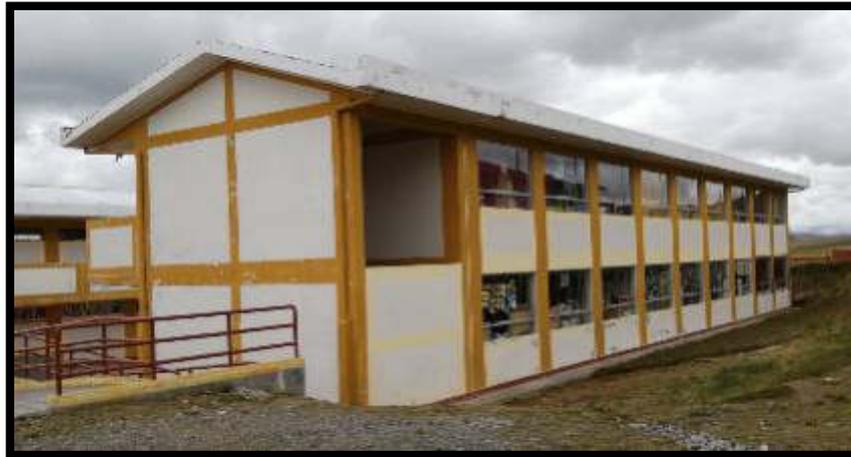
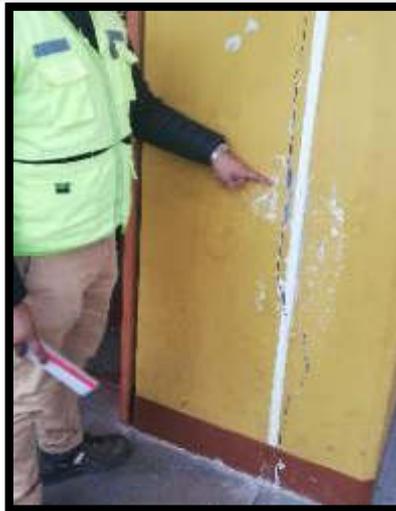
Figura 137. Observación del estado de conservación del módulo I

EXPLICACIÓN: La edificación se presenta lesiones (rajaduras) en aproximadamente de 1 a 2 mm, además de visualizarse el desgaste de la pintura en todo el contorno "C".

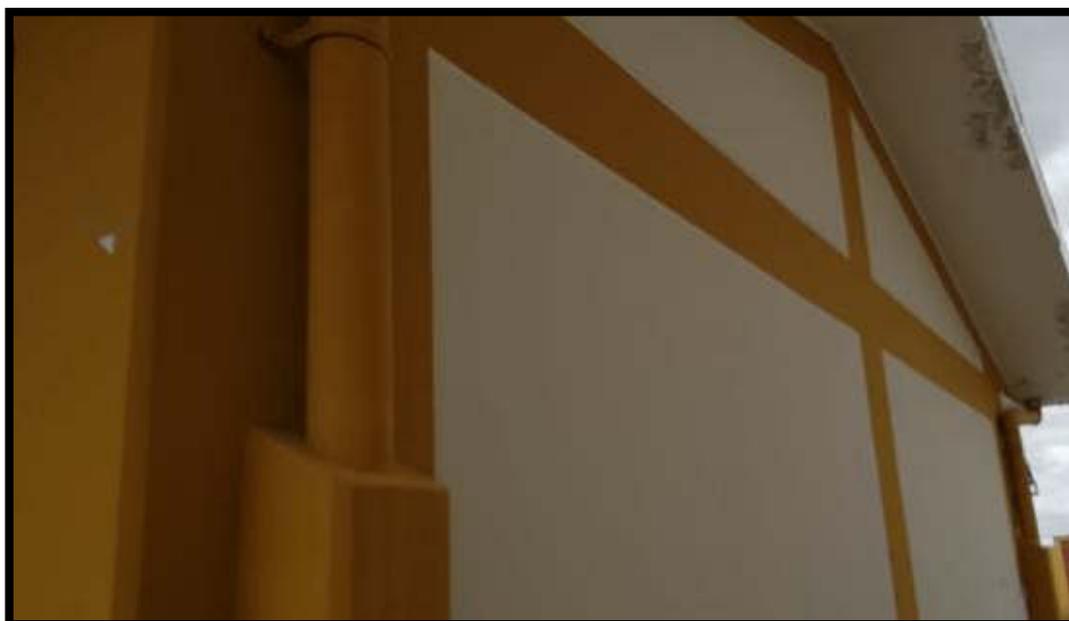
Figura 138. Organización del sistema resistente del módulo II

EXPLICACIÓN: Edificio usando para su construcción la norma sismorresistente E-0.30, por lo tanto, la calificación que le corresponde es “A”.

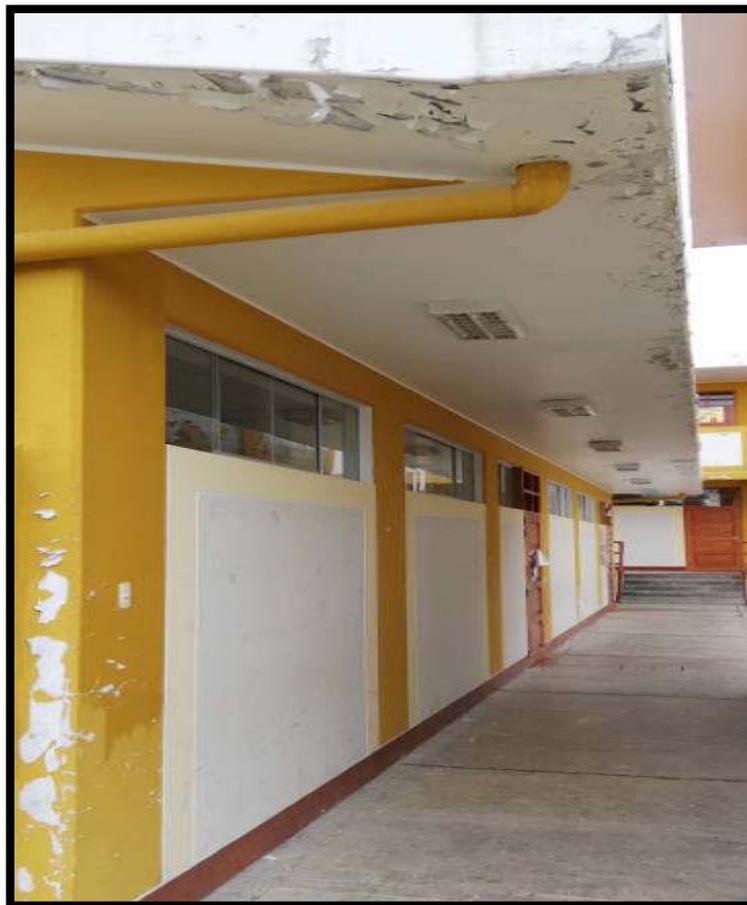
Figura 147. Voladizos del módulo II

EXPLICACIÓN: En este módulo se observa que tiene un voladizo sin cornisa ni parapeto, con lo cual se dará una calificación de "A".

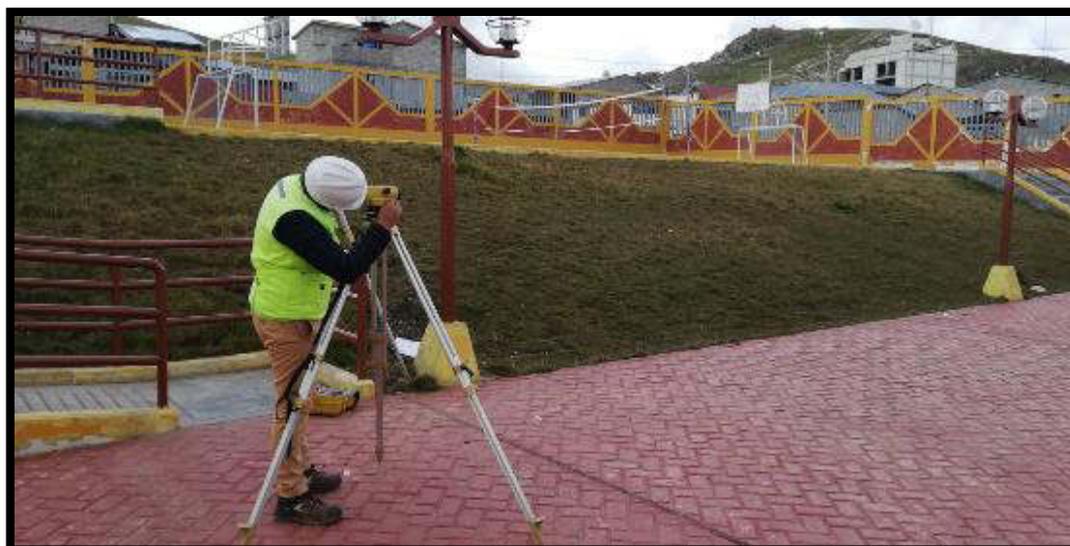
Figura 152. Medición de la pendiente del módulo III

EXPLICACIÓN: Se realizó el cálculo mediante el uso de instrumentos topográficos para determinar la pendiente el cual fue menor al 10%, por ello su calificación es "A".

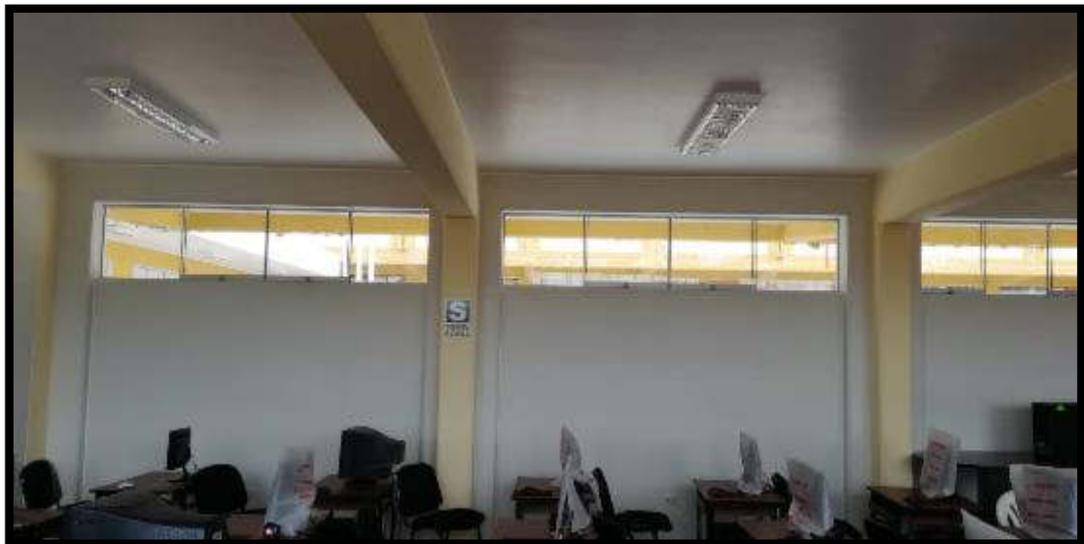
Figura 153. Buena conexión entre el diafragma y los muros del módulo III

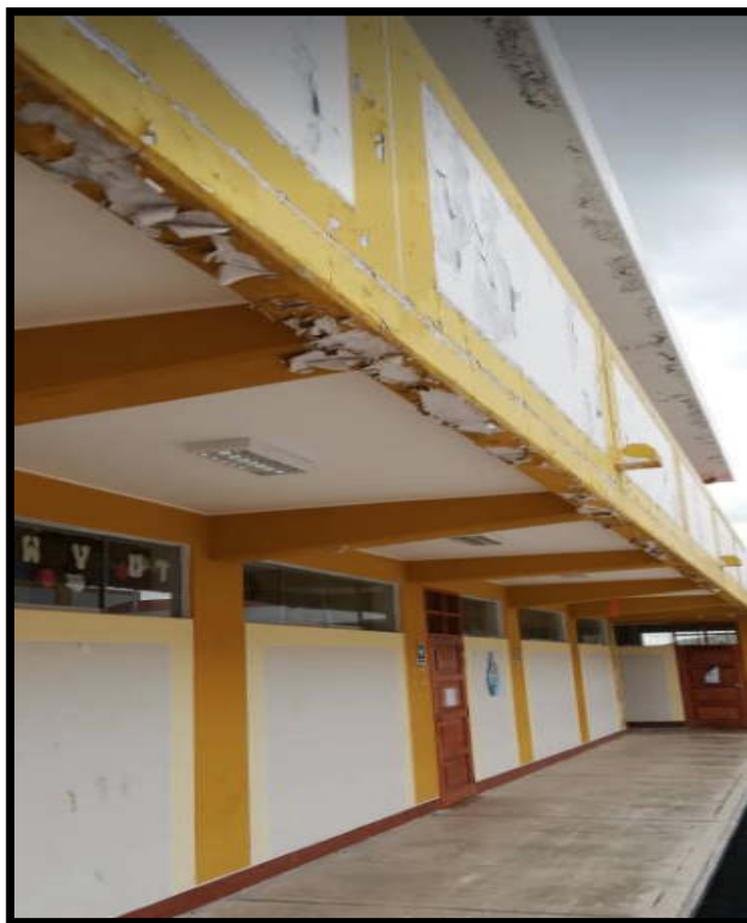
Figura 158. Voladizos y parapetos del módulo IIII

EXPLICACIÓN: En los módulos no se presentan cornisa y parapeto bien conectadas a la estructura, por ello le corresponde una calificación de “B”.

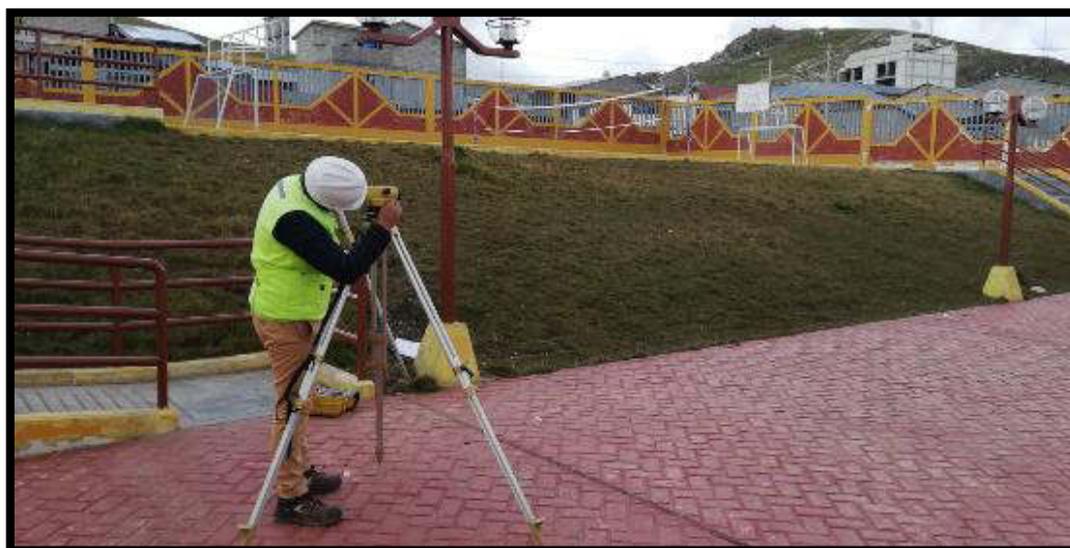
Figura 163. Cálculo de pendiente del módulo IV

EXPLICACIÓN: Se realizó el cálculo mediante el uso de instrumentos topográficos para determinar la pendiente el cual fue menor al 10%, por ello su calificación es “A”.

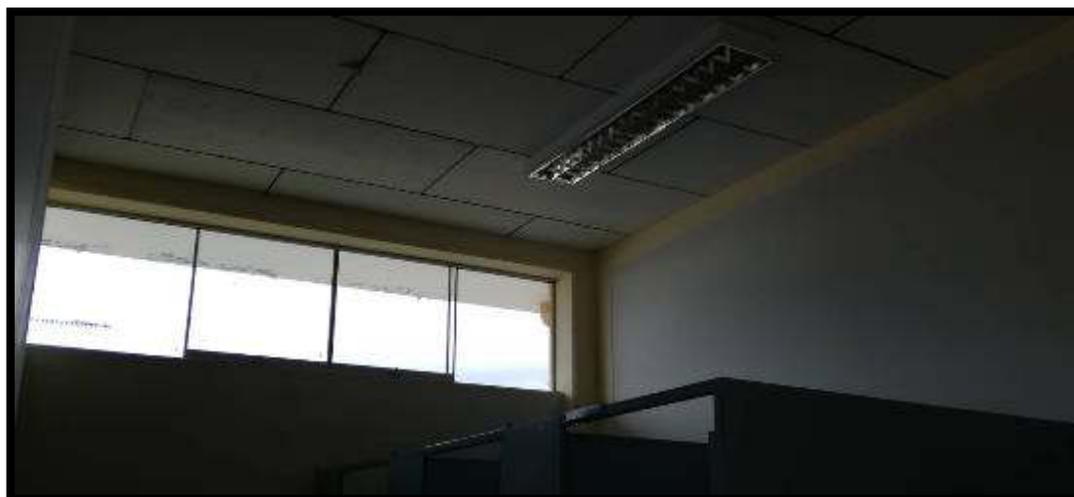
Figura 164. Buena conexión entre el diafragma y los muros del módulo IV

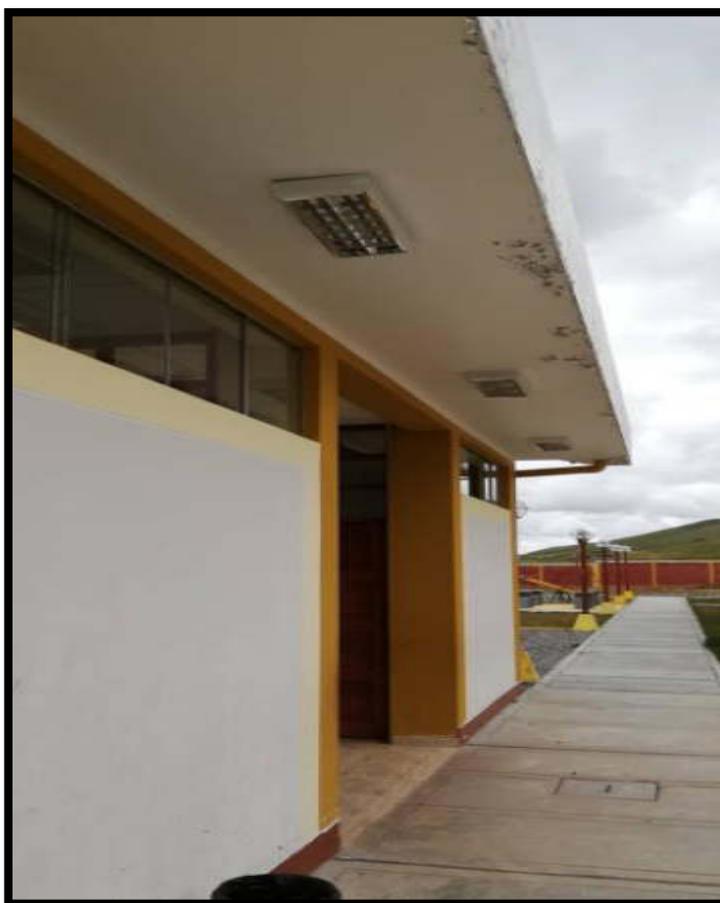
Figura 169. Voladizos del módulo IV

EXPLICACIÓN: En los módulos no presentan cornisa ni parapeto, por ello se le da una calificación de “A”.

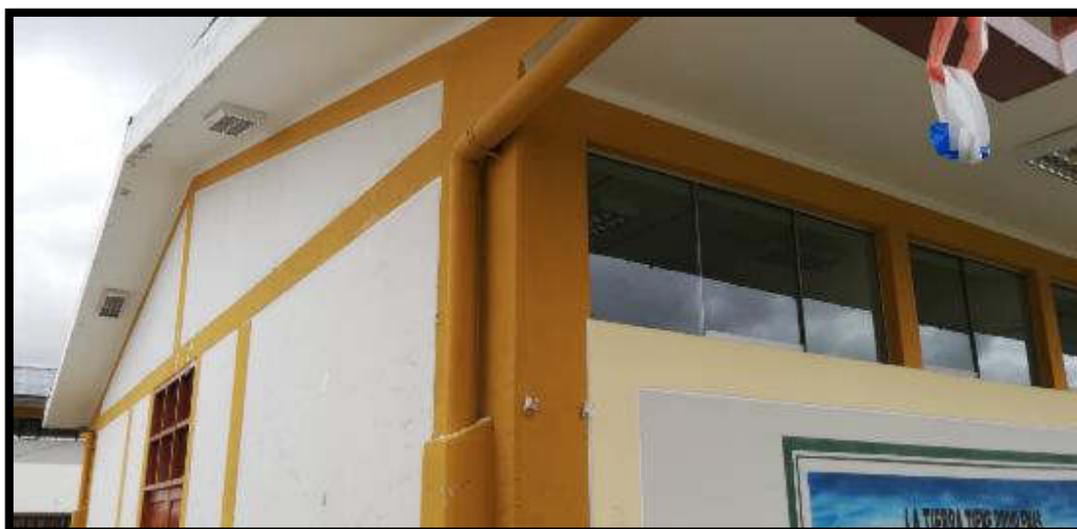
Figura 171. Organización del sistema resistente del módulo V

EXPLICACIÓN: Edificio usando para su construcción la norma sismorresistente E-0.30, por lo tanto, la calificación que le corresponde es “A”.

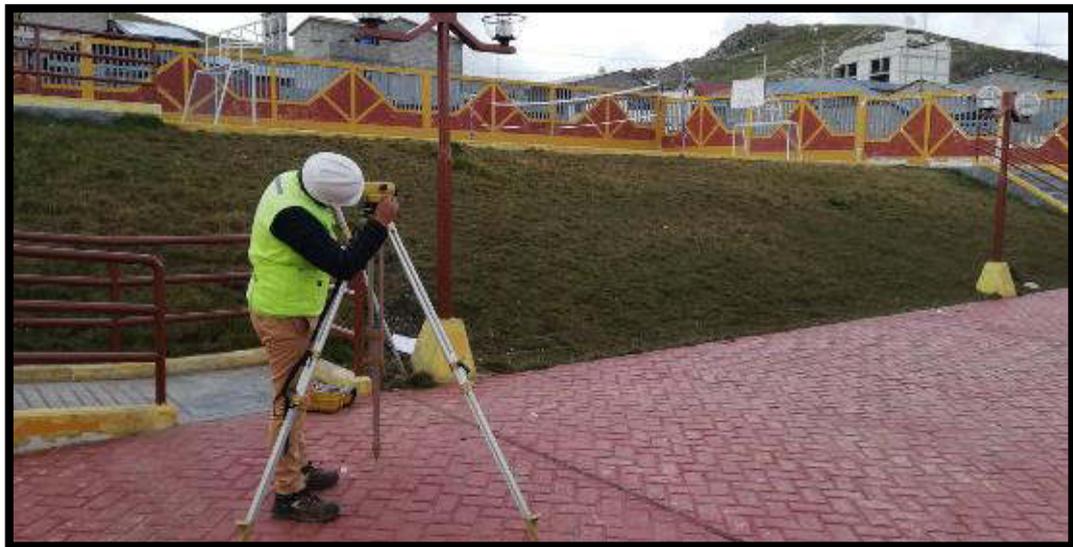
Figura 174. Medición de la pendiente del módulo V

EXPLICACIÓN: Se realizó el cálculo mediante el uso de instrumentos topográficos para determinar la pendiente el cual fue menor al 10%, por ello su calificación es "A".

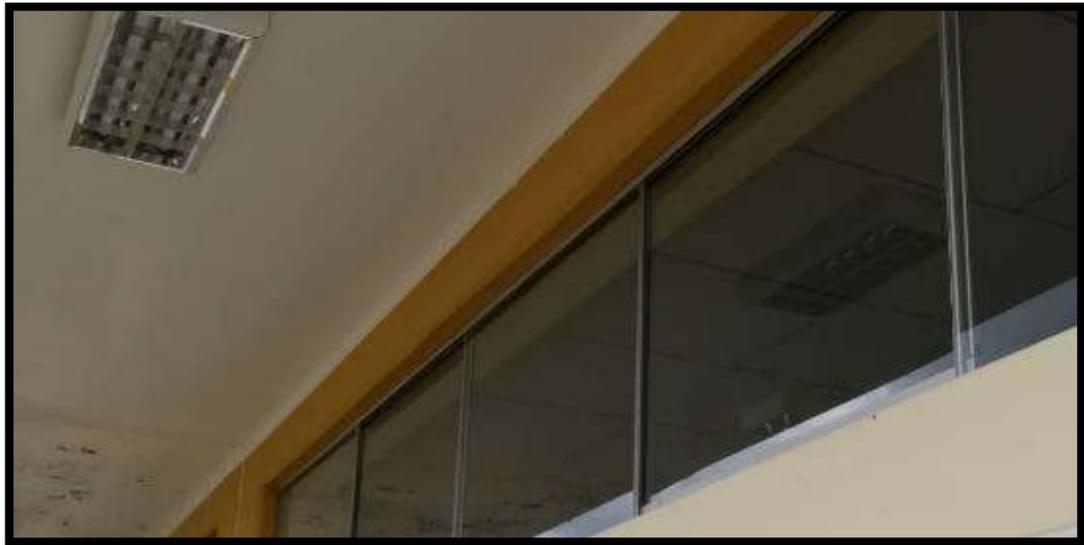
Figura 175. Buena conexión entre el diafragma y los muros del módulo V

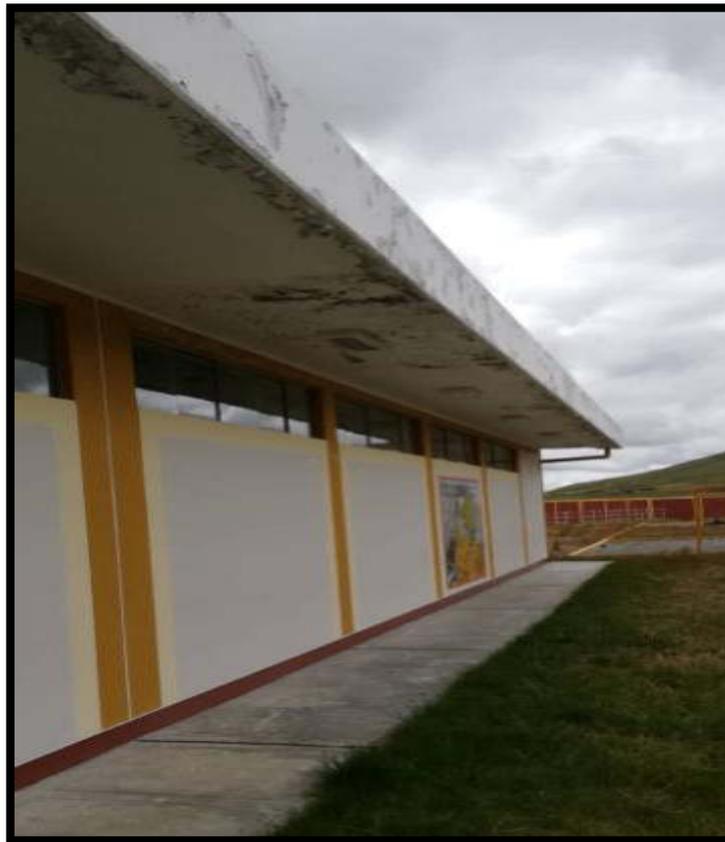
Figura 180. Voladizos del módulo V

EXPLICACIÓN: En el módulo no se presentan cornisas ni parapetos, por lo tanto, se le da una calificación de “A”.

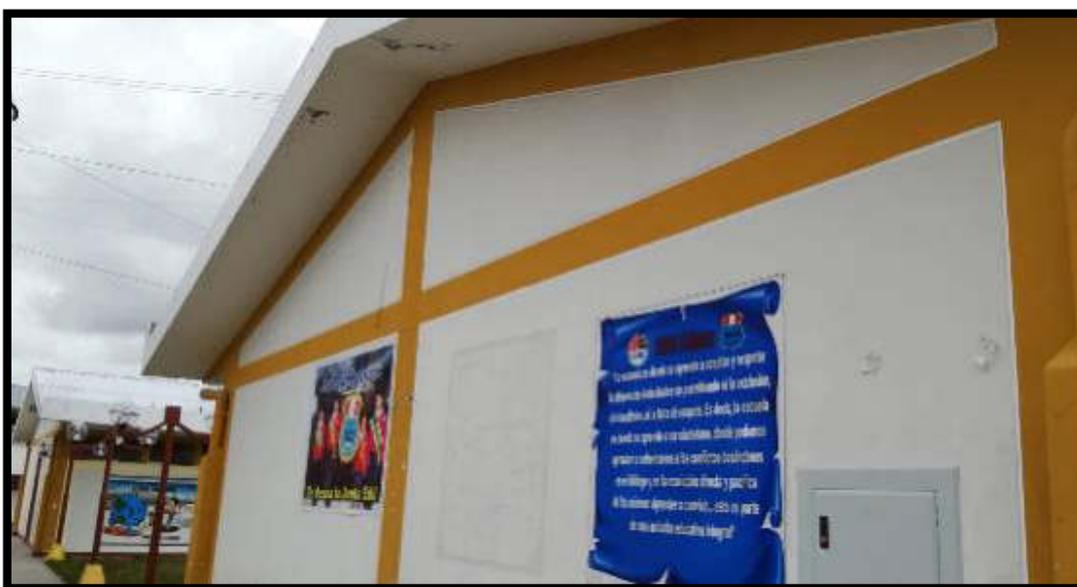
Figura 182. Organización del sistema resistente del módulo VI

EXPLICACIÓN: Edificio usando para su construcción la norma sismorresistente E-0.30, por lo tanto, la calificación que le corresponde es "A".

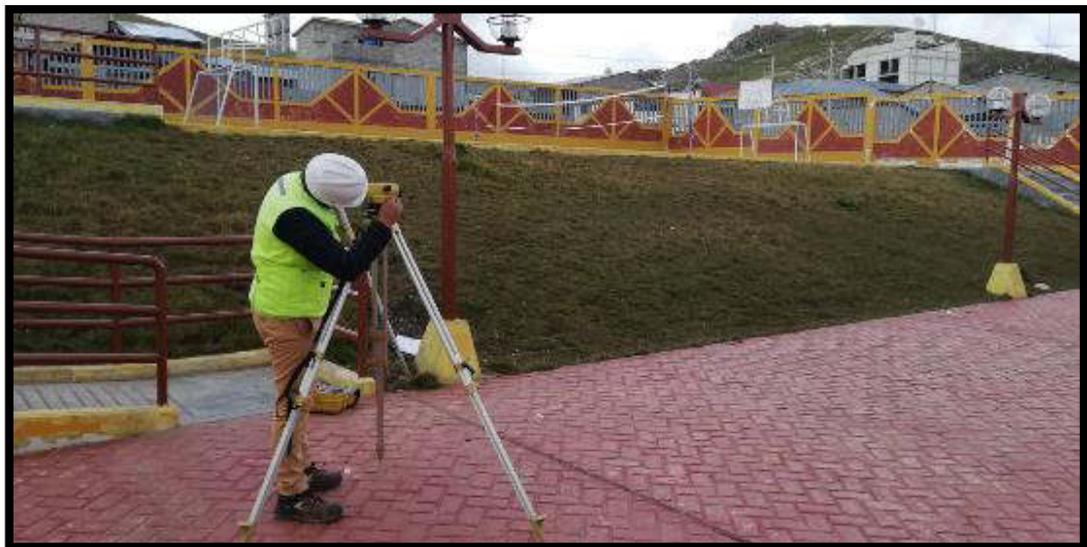
Figura 185. Medición de la pendiente del módulo VI

EXPLICACIÓN: Se realizó el cálculo mediante el uso de instrumentos topográficos para determinar la pendiente el cual fue menor al 10%, por ello su calificación es "A".

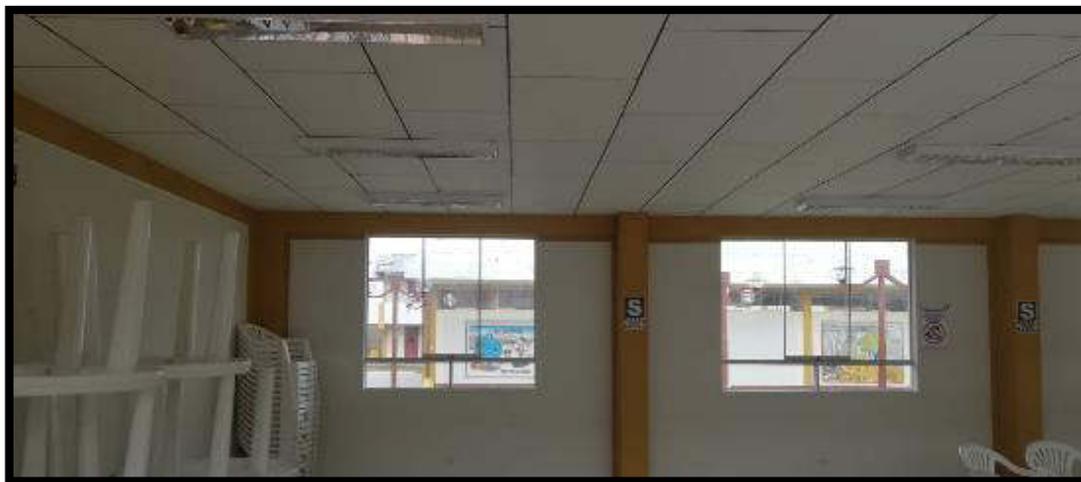
Figura 186. Buena conexión entre el diafragma y los muros del módulo VI

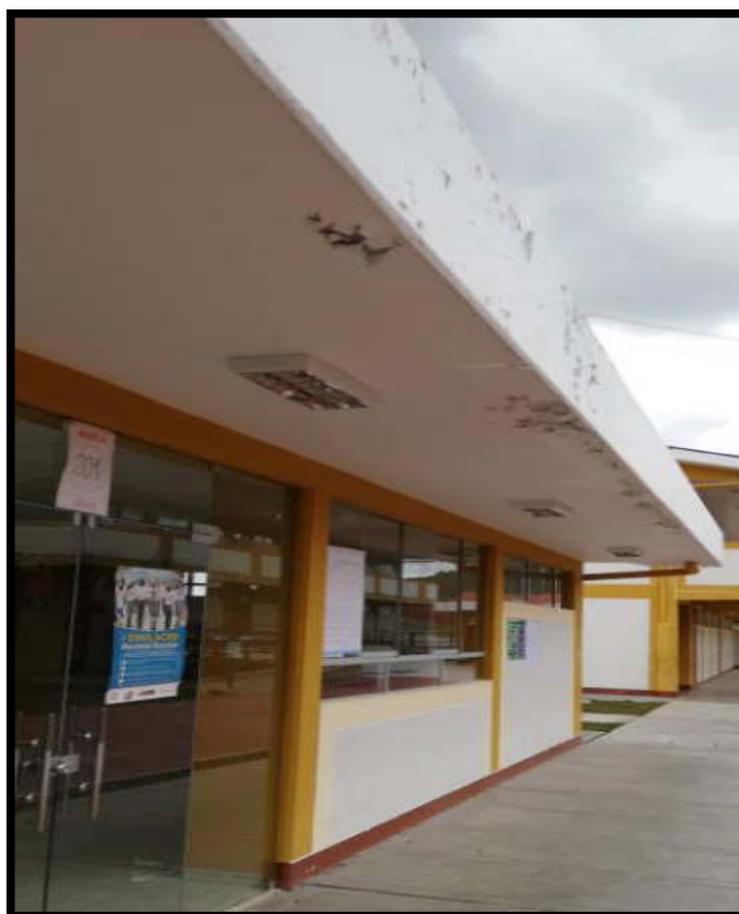
Figura 191. Voladizos del módulo VI

EXPLICACIÓN: En el módulo no se presentan cornisas ni parapetos, por lo tanto, se le da una calificación de “A”.

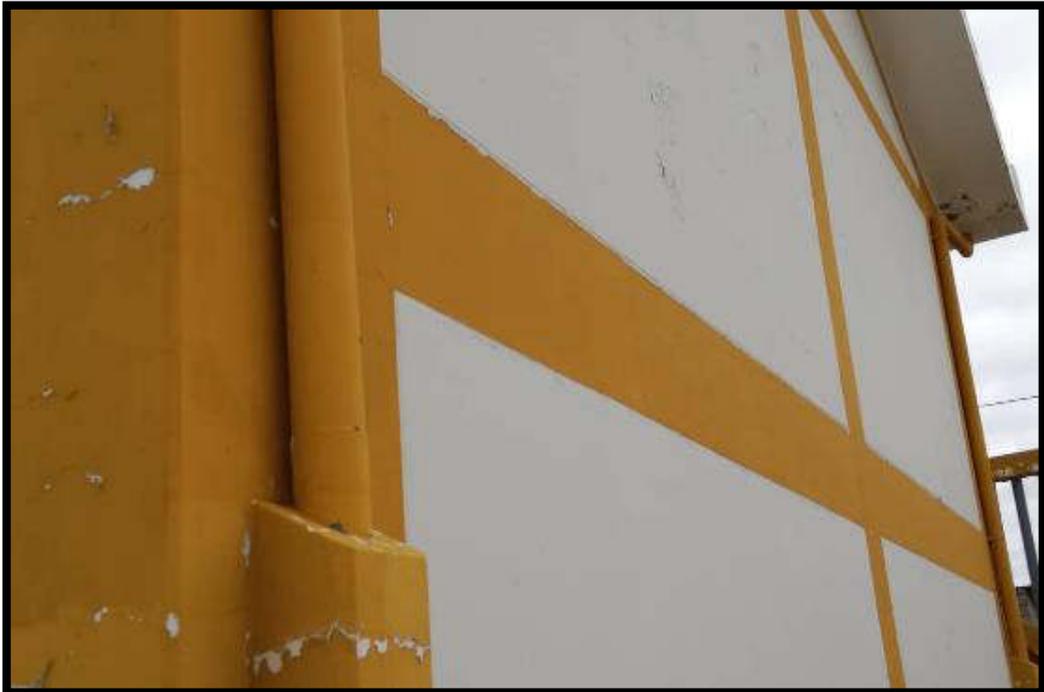
Figura 193. Organización del sistema resistente del módulo VII

EXPLICACIÓN: Edificio usando para su construcción la norma sismorresistente E-0.30, por lo tanto, la calificación que le corresponde es "A".

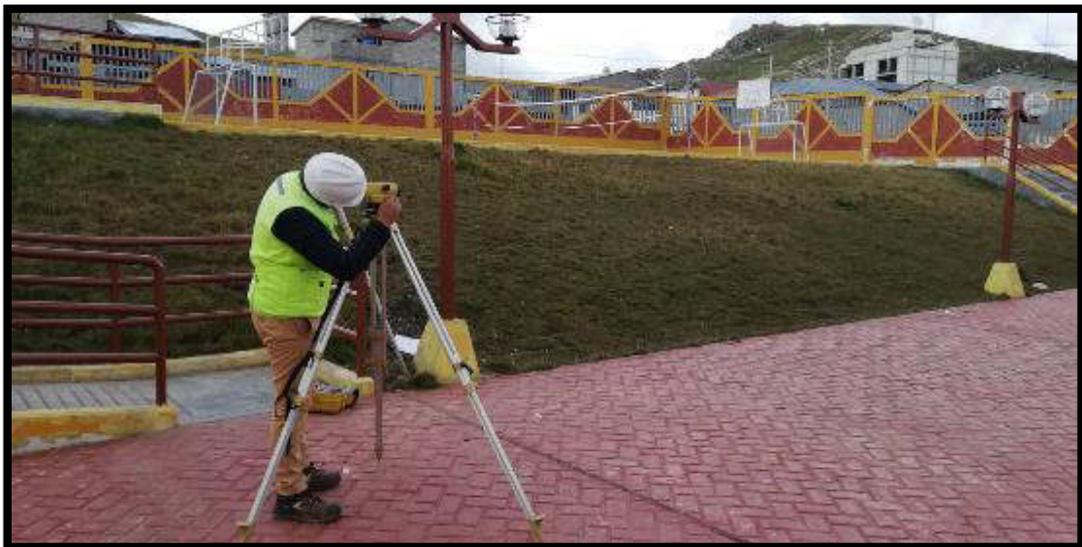
Figura 196. Medición de la pendiente del módulo VII

EXPLICACIÓN: Se realizó el cálculo mediante el uso de instrumentos topográficos para determinar la pendiente el cual fue menor al 10%, por ello su calificación es "A".

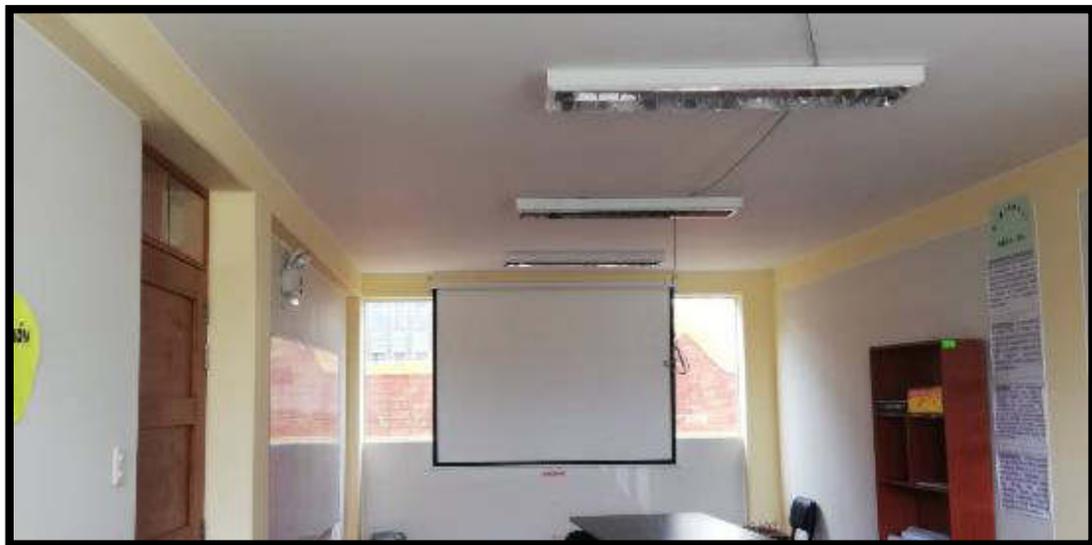
Figura 197. Buena conexión entre el diafragma y los muros del módulo VII

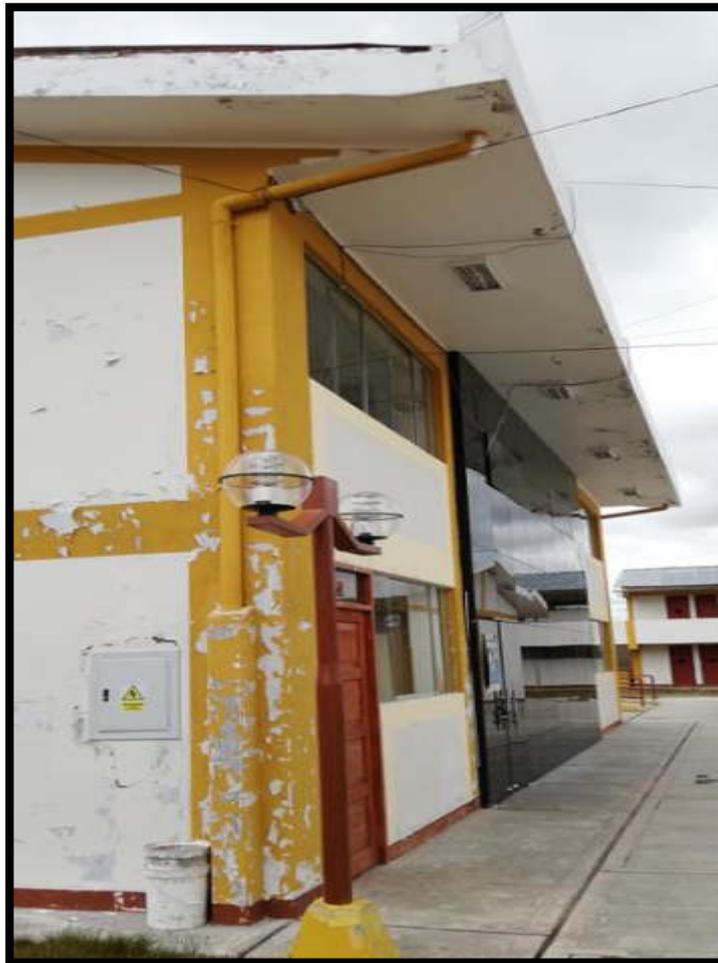
Figura 202. Voladizos del módulo VII

EXPLICACIÓN: En esta edificación no se presenta cornisa ni parapeto, por lo tanto, se le dará una calificación de “A”.

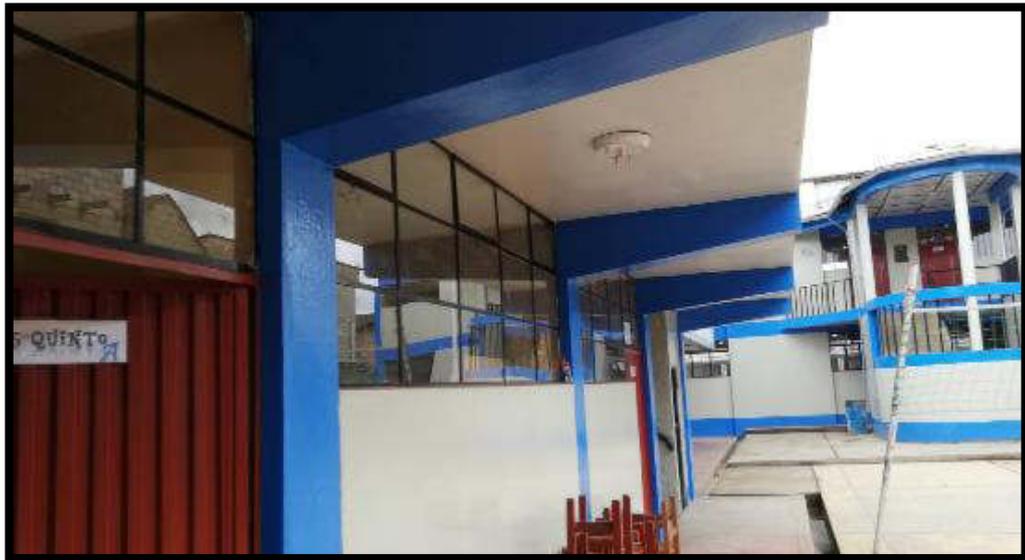
Figura 205. Organización del sistema resistente del módulo I

EXPLICACIÓN: Edificación que fue construido usando la norma sismorresistente E-0.30, por lo tanto, la calificación que le corresponde es "A".

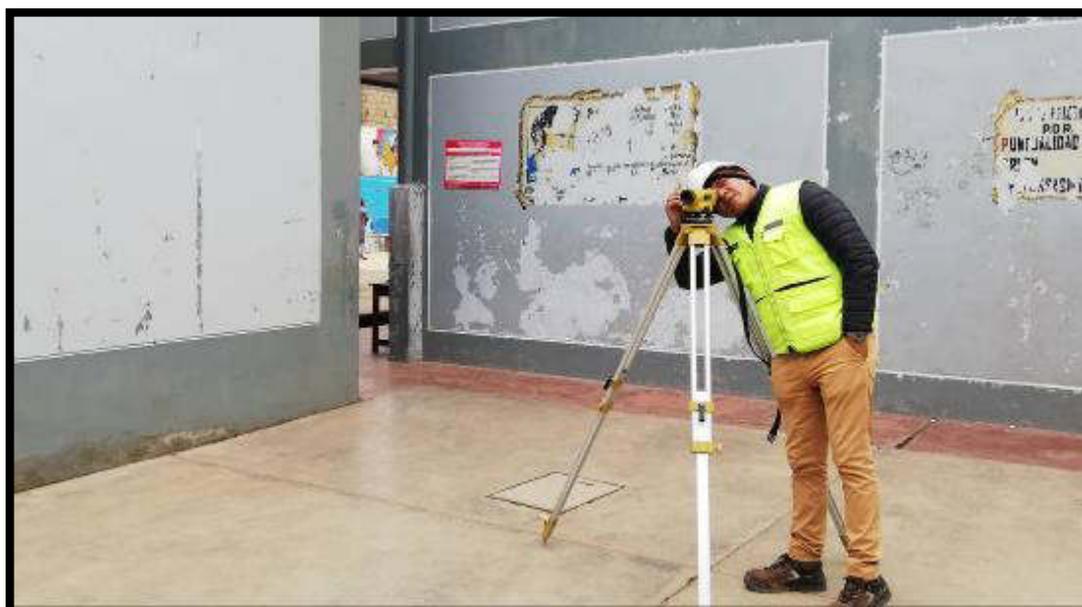
Figura 208. Medición de la pendiente del módulo I

EXPLICACIÓN: Se realizó el cálculo mediante el uso de instrumentos topográficos para determinar la pendiente el cual fue menor al 10%, por ello su calificación es “A”.

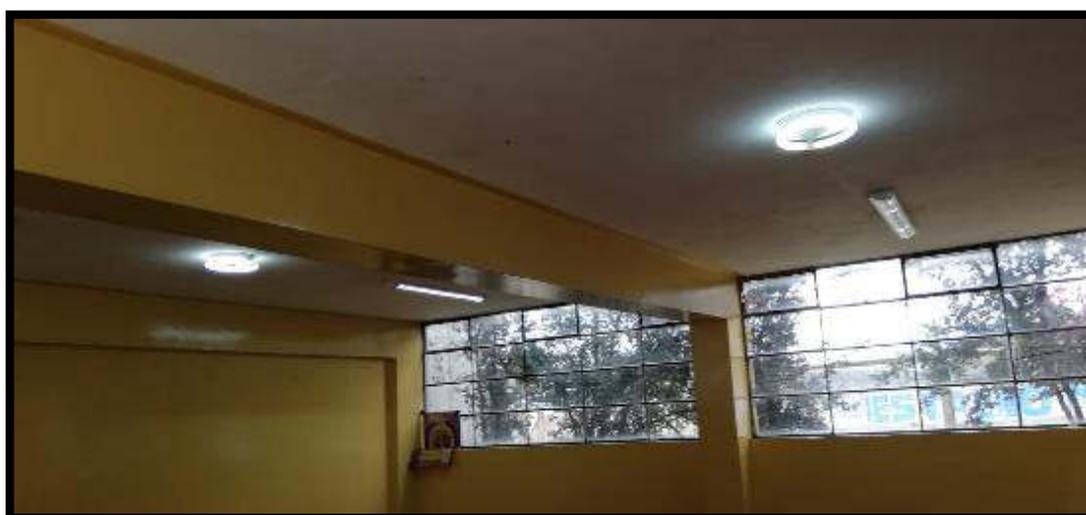
Figura 209. Buena conexión entre el diafragma y los muros del módulo I
Elaboración: Los autores

EXPLICACIÓN: La estructura cuenta con una buena conexión entre el diafragma y el muro, por ello le corresponde una calificación “A”.

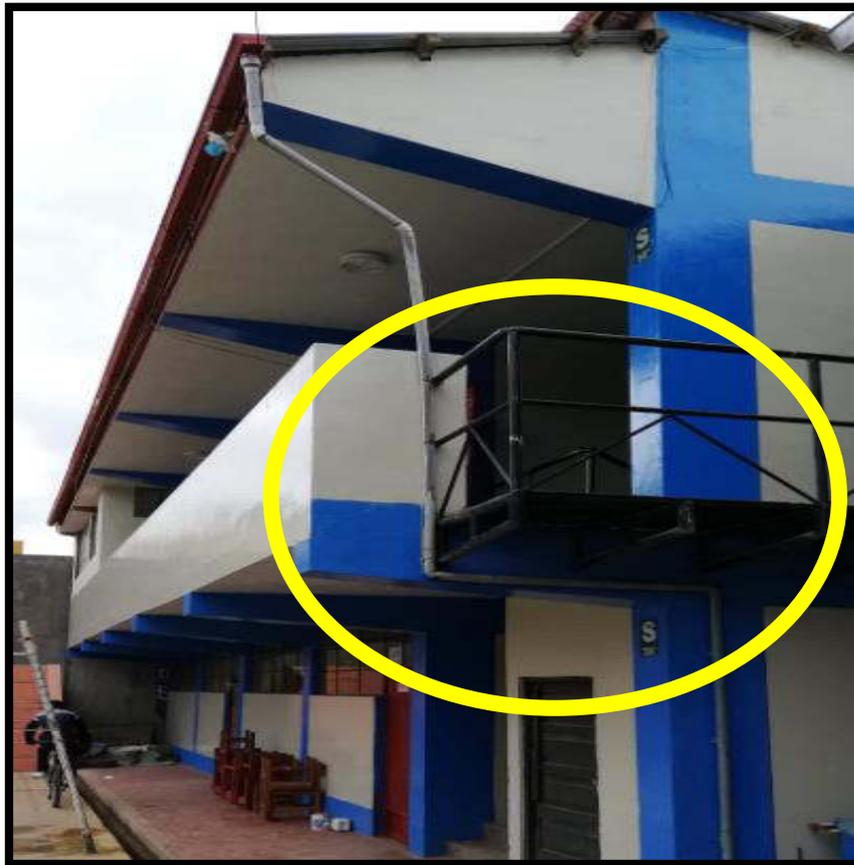
Figura 214. Voladizos y parapetos del módulo I

EXPLICACIÓN: En los módulos se presentan cornisa y parapeto bien conectadas a la estructura, por ello le corresponde una calificación de “B”.

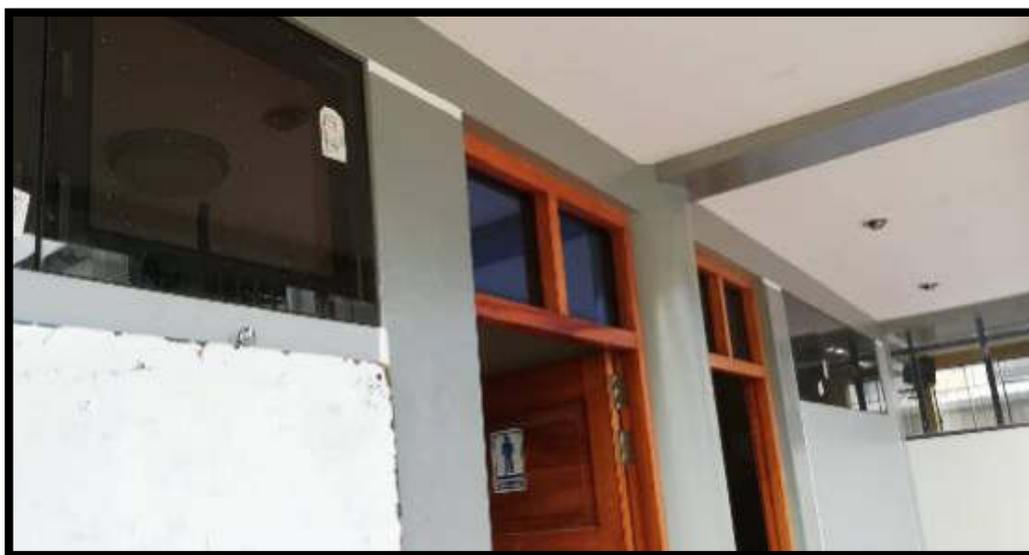
Figura 216. Organización del sistema resistente del módulo III

EXPLICACIÓN: Edificio usando para su construcción la norma sismorresistente E-0.30, por lo tanto, la calificación que le corresponde es "A".
