**EVALUACIÓN DE LA VULNERABILIDAD ESTRUCTURAL
PARA ESTIMAR LA SEGURIDAD SÍSMICA DE
INSTITUCIONES EDUCATIVAS APLICANDO EL
MÉTODO ITALIANO CASO DISTRITO SIMÓN BOLÍVAR -
PASCO - PERÚ**

TESIS

PARA OPTAR EL TÍTULO PROFESIONAL DE INGENIERO CIVIL

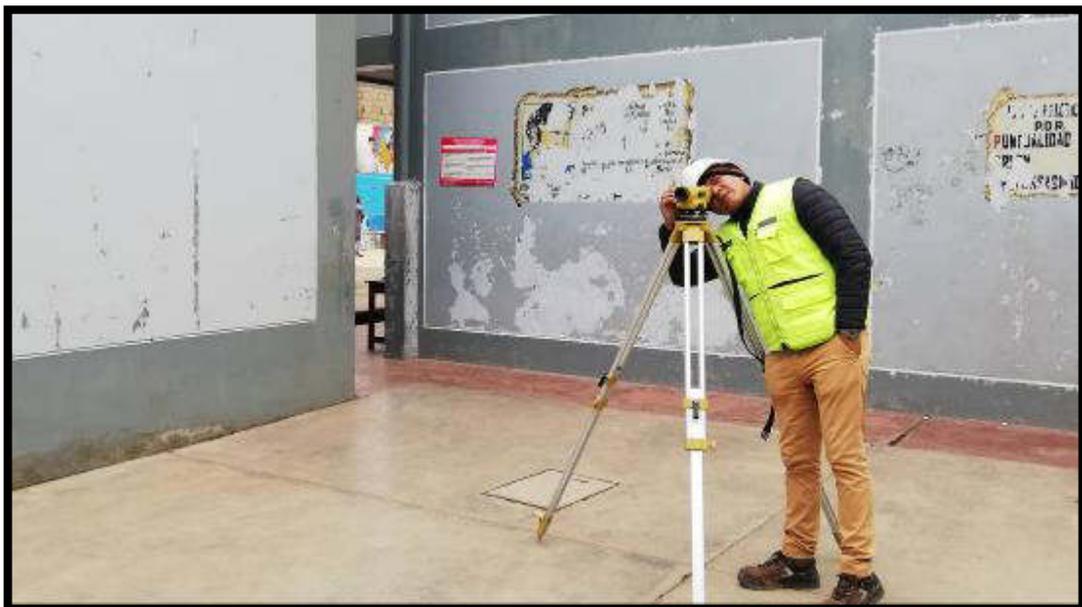
Figura 219. Medición de la pendiente del módulo II

EXPLICACIÓN: Se realizó el cálculo mediante el uso de instrumentos topográficos para determinar la pendiente el cual fue menor al 10%, por ello su calificación es “A”.

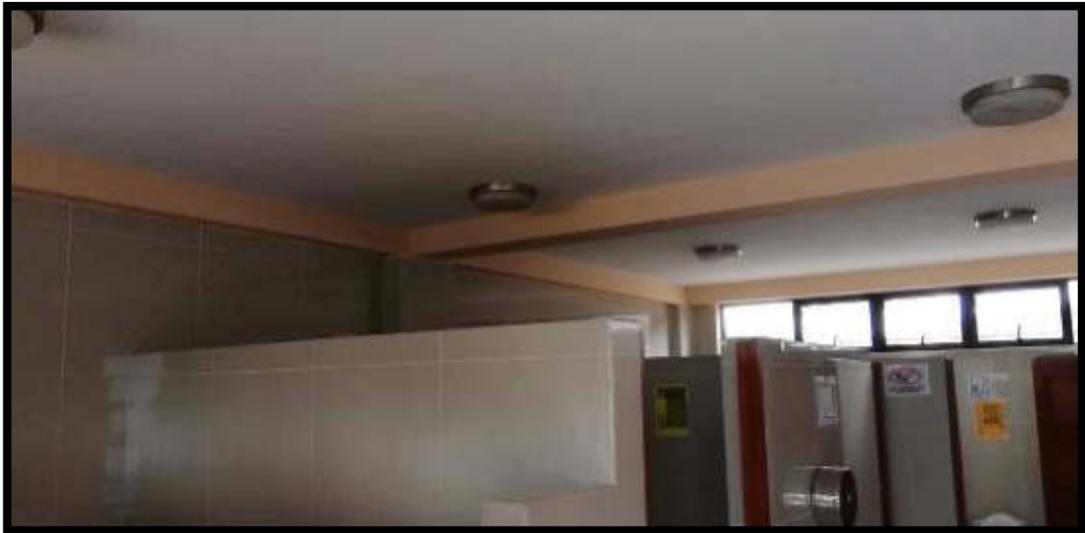
Figura 220. Buena conexión del diafragma y los muros del módulo II

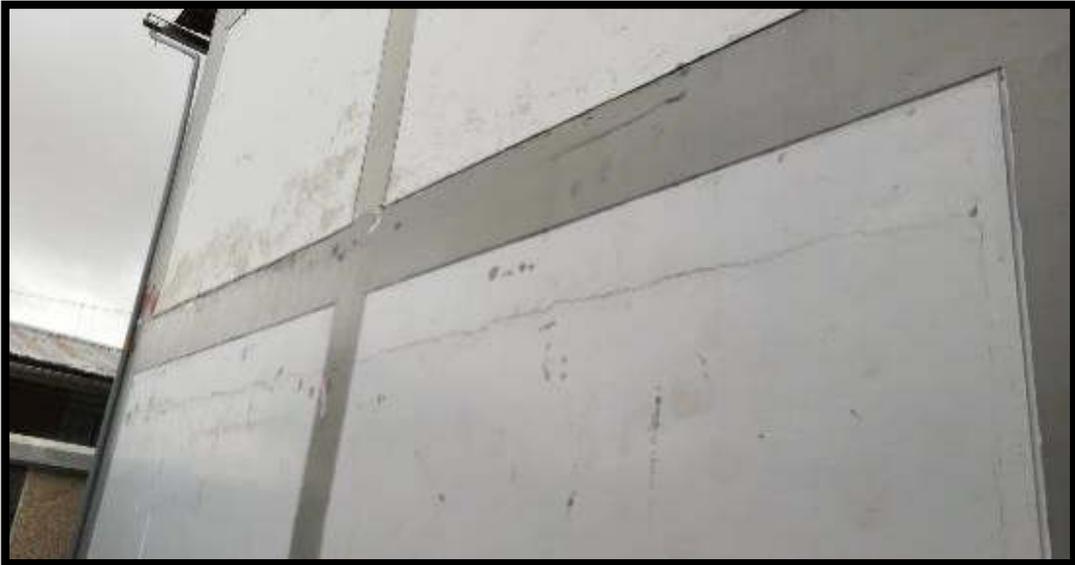
Figura 227. Organización del sistema resistente del módulo III

EXPLICACIÓN: Edificio usando para su construcción la norma sismorresistente E-0.30, por lo tanto, la calificación que le corresponde es "A".

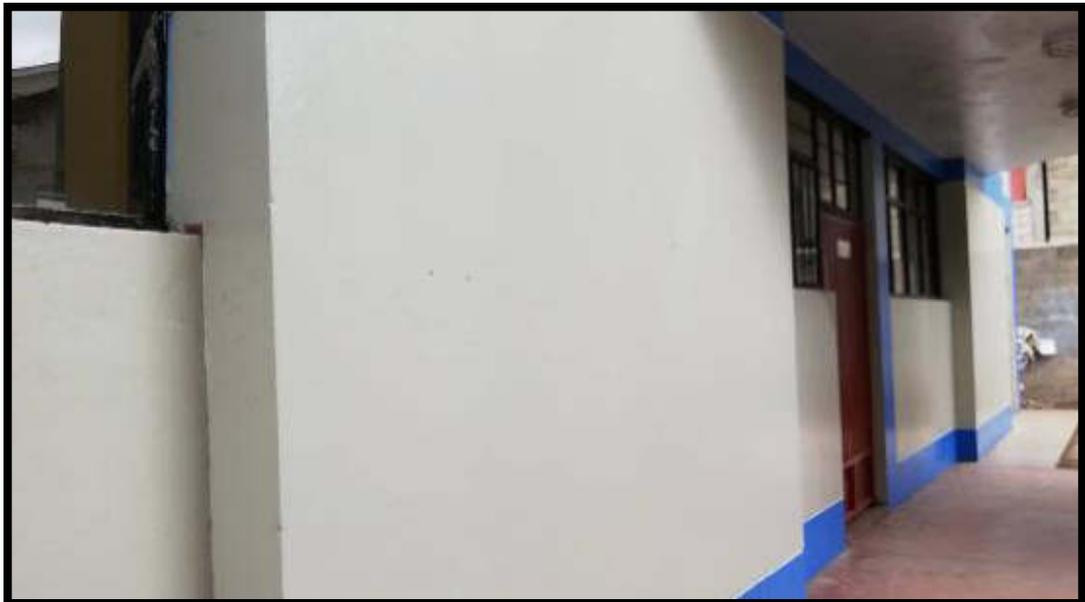
Figura 228. Muros de albañilería del módulo III
Elaboración: Los autores

EXPLICACIÓN: En los muros se usaron ladrillos de buena calidad y se respetaron las juntas como manda, por ello su calificación sería “A”.

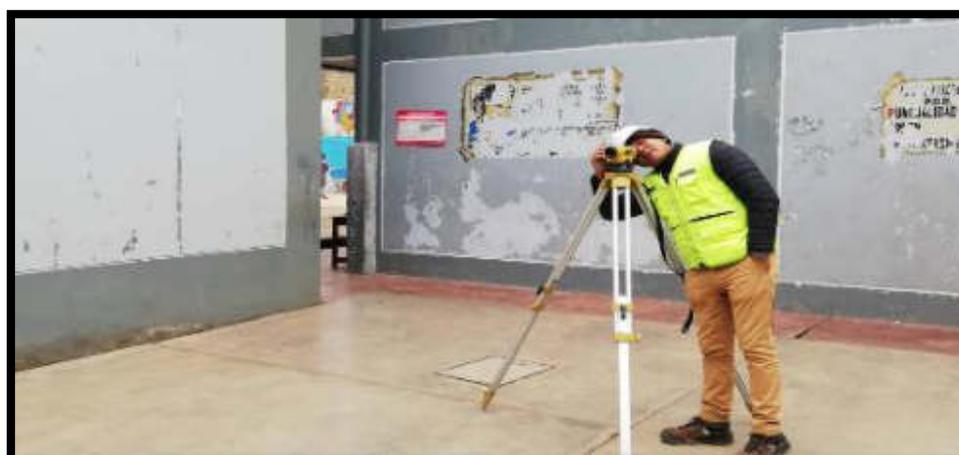
Figura 230. Medición de la pendiente del módulo III

EXPLICACIÓN: Se realizó el cálculo mediante el uso de instrumentos topográficos para determinar la pendiente el cual fue menor al 10%, por ello su calificación es “A”.

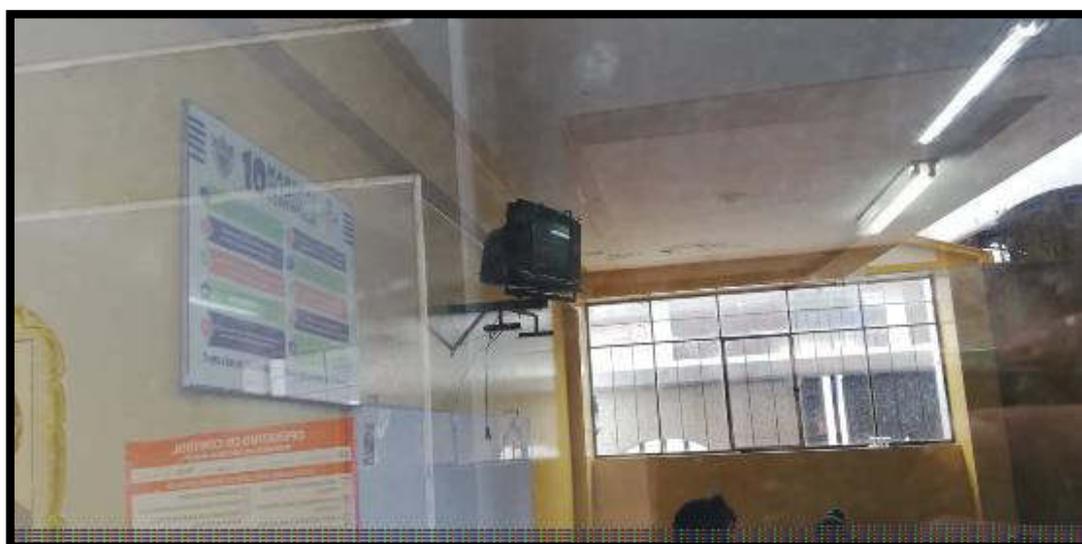
Figura 231. Buena conexión entre el diafragma y los muros del módulo III

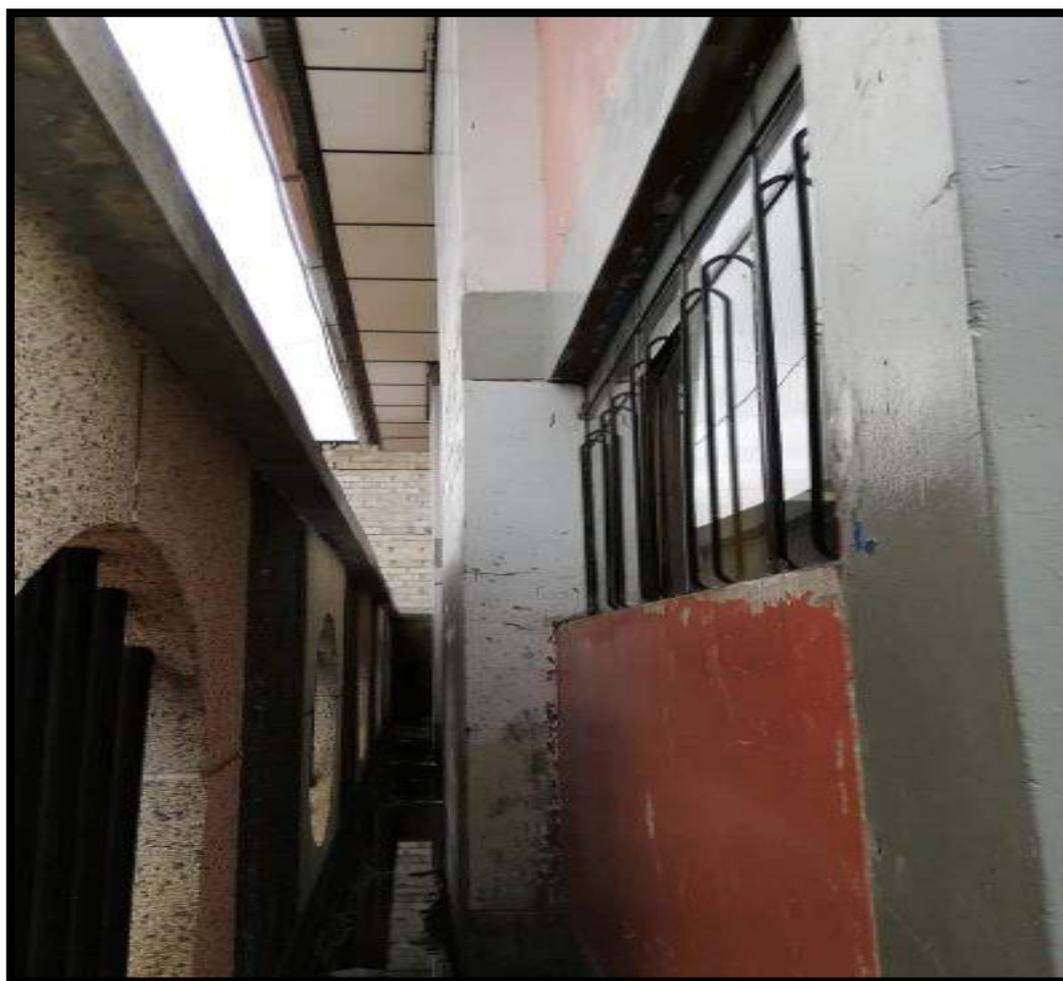
Figura 236. Voladizos y cornisas del módulo III

EXPLICACIÓN: En los módulos se presentan cornisa y parapeto bien conectadas a la estructura, por ello le corresponde una calificación de “B”.
