**VULNERABILIDAD DE VIVIENDAS INFORMALES Y SUS
ÍNDICES SÍSMICOS EN EL ASENTAMIENTO HUMANO NUEVA
GENERACIÓN 2000 DEL DISTRITO DE COMAS**

TESIS

PARA OPTAR EL TÍTULO PROFESIONAL DE INGENIERO CIVIL

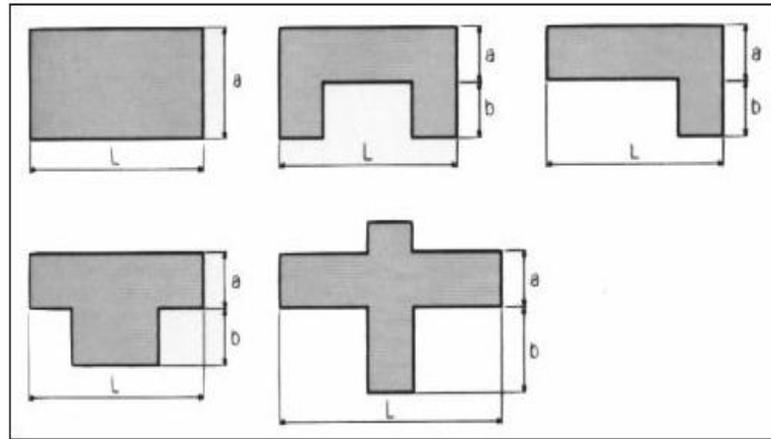
Figura 7 Ejemplo de configuración en planta

Los comportamientos sísmicos de edificios dependen de la configuración en planta. Por ejemplo, en los edificios rectangulares es considerable la razón $\beta_2=b/L$. La figura 1 describe los dos valores ser debiendo reportar, siempre evaluando lo más perjudicial.

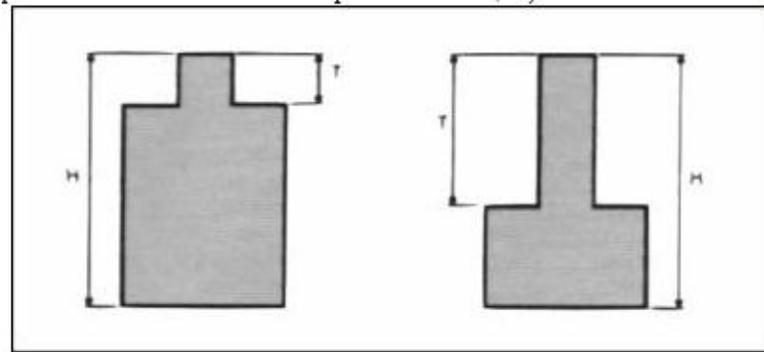
Figura 8 Ejemplo de configuración en elevación
Fuente: Chavarría y Gómez (2001)

Hay que registrar las modificaciones de masa en porcentajes $\pm\Delta M/M$, de 2 niveles sucesivos, donde M es la masa del piso inferior, y empleando el signo (+) cuando se trata de incremento; o el signo menos (-) cuando hay disminución de la masa en el techo de la construcción.

Esta relación es reemplazada por modificación de áreas $\pm\Delta A/A$, lo que genera un incremento, el más ventajoso en ambos supuestos.

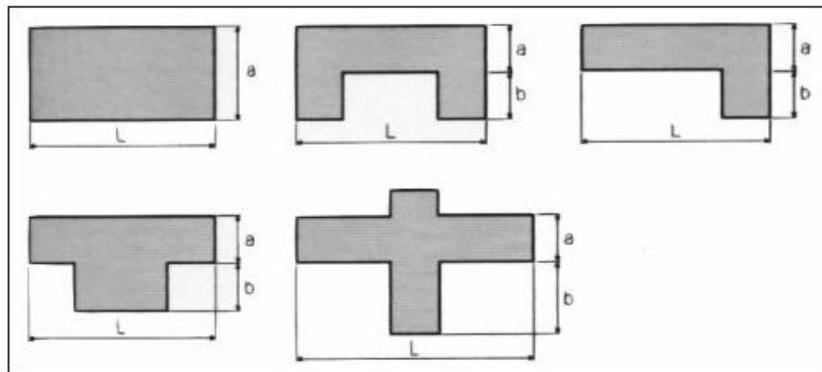
Figura 11 Formas originales en planta considerada en la metodología del Índice de Vulnerabilidad

La configuración es el esquema de estructuras visto en plantas y en elevación. Engloba también las vistas de perspectivas a fin de mostrar la integración de todos los sistemas estructurales (Charleson, 2008). A continuación, se explicará la forma de establecer los posibles puntos que anteriormente se hizo en la presentación del método de índice de vulnerabilidad sísmica, para lo cual se conceptualizaron las cuantificaciones. $\beta_1 = a/L$ y $\beta_2 = b/L$, la fórmula que describe el tamaño más pequeño de la construcción, siendo L el mayor tamaño; b el tamaño de los componentes resaltantes de las extensiones más importantes; y L del nivel, según se observa en la figura 11.

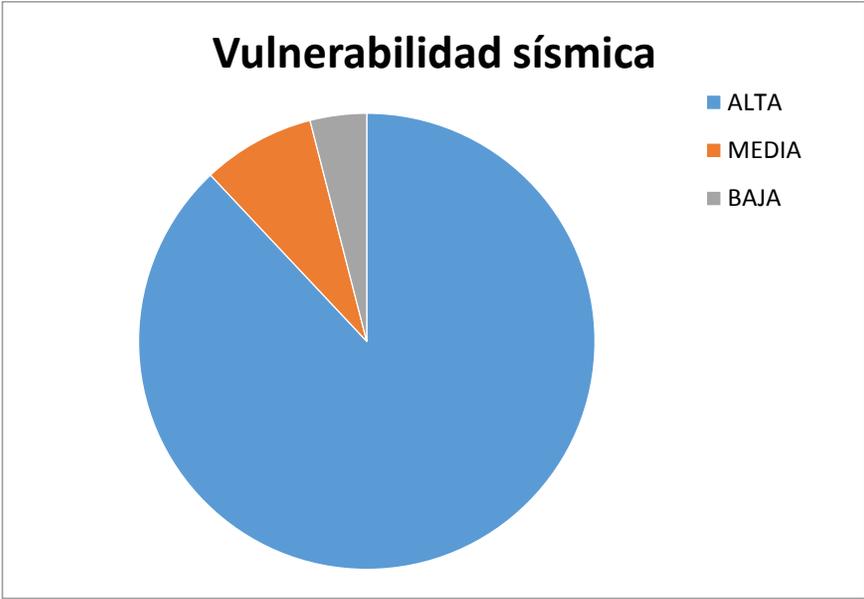
Figura 12 Vulnerabilidad sísmica
Elaborado por los autores

En la aplicación de la metodología del Índice de Vulnerabilidad (IV) elaborado por Benedetti y Petrini (1984), se determinó los niveles de vulnerabilidad del A.H. Nueva Generación 2000. Como resultado del trabajo realizado, se identificaron los niveles de vulnerabilidad del A.H. Nueva

Generación 2000. Dichos niveles fueron altos en un 88 %; nivel medio en un 8 % y bajo en un 4%.

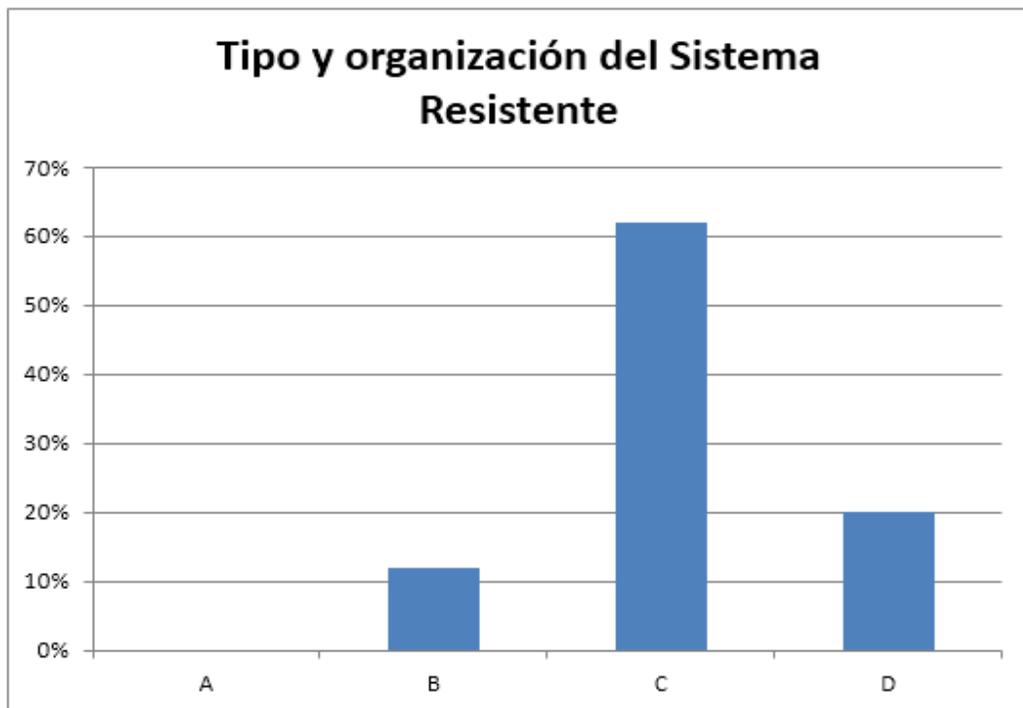
Figura 13 Tipo y organización del sistema resistente

Una gran parte de las edificaciones presentan deficiencias respecto del confinamiento de los muros; por ello, predomina la clase C en este parámetro.

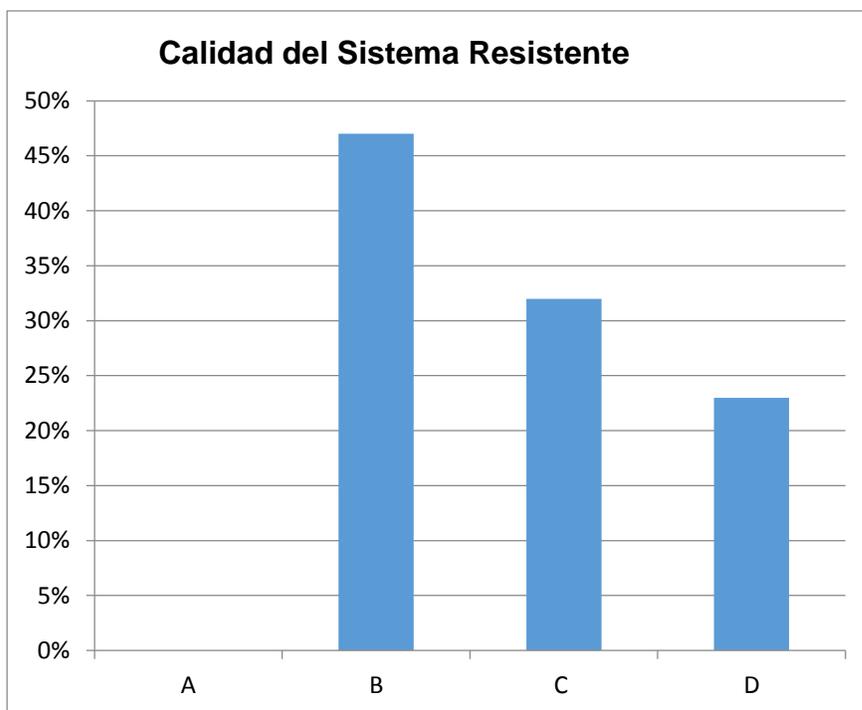
Figura 14 Calidad del Sistema Resistente

Las viviendas, en muchos casos, están construidas con ladrillo «King Kong» en el primer piso. Así, a partir del segundo elemento, el ladrillo es tipo pandereta, el cual no es la unidad estructural de la albañilería confinada.

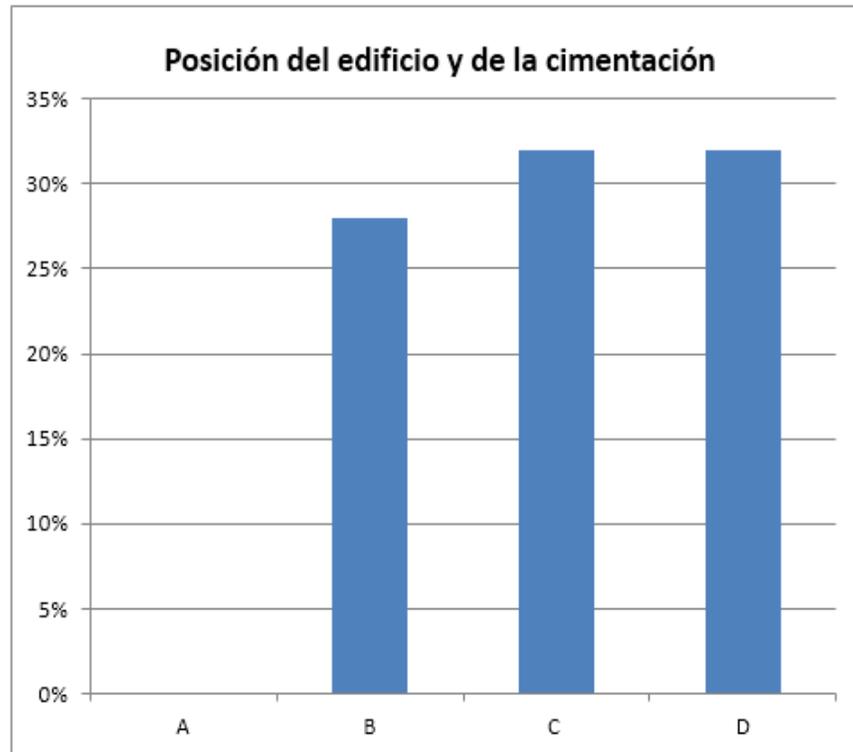
Figura 14 Posición del edificio y de la cimentación

El Asentamiento Humano Nueva Generación 2000 se encuentra en las faldas de un cerro. La pendiente promedio de la zona es 53 % y según el estudio de suelos el terreno es roca fracturada.

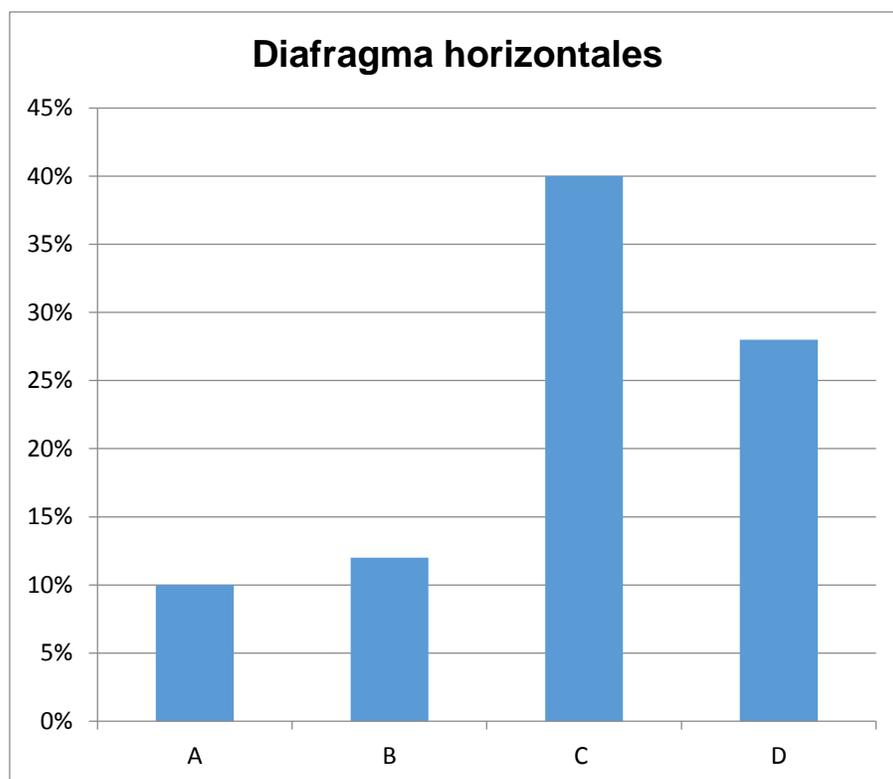
Figura 15 Diafragma horizontales

La mayoría de viviendas no cuentan con techos, en consecuencia, no se genera la conexión diafragma – muro.

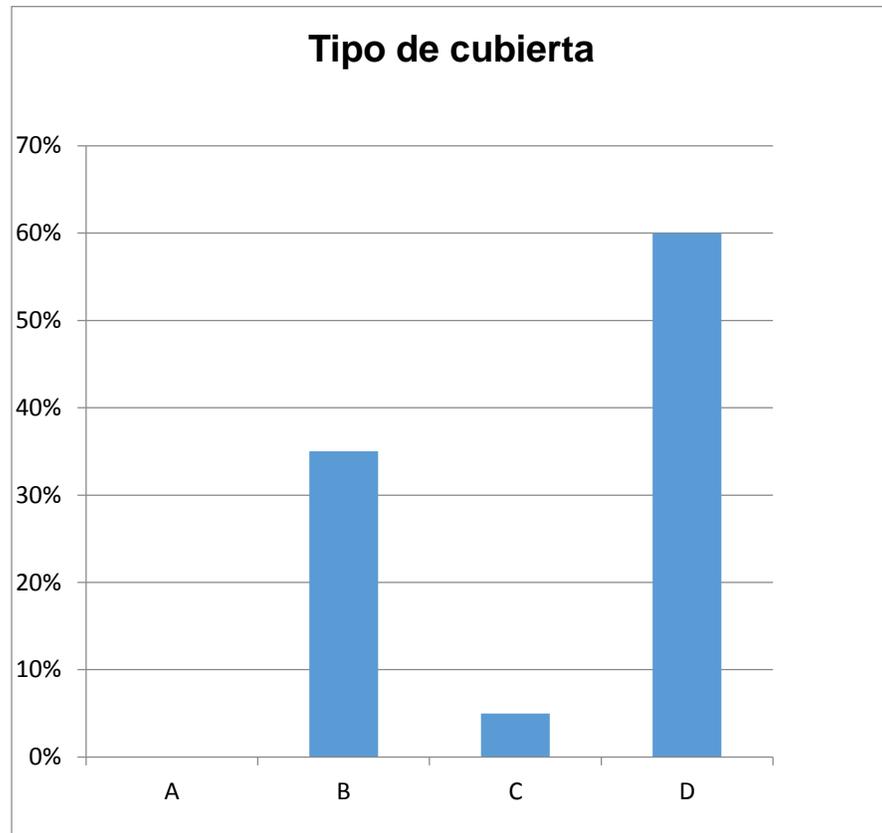
Figura 16 Tipo de cubierta
Elaborado por los autores

Muchas de las viviendas, al no tener un techo de losa aligerada, tienen techos ligeros tales como calaminas, estructuras que carecen de un anclaje adecuado.

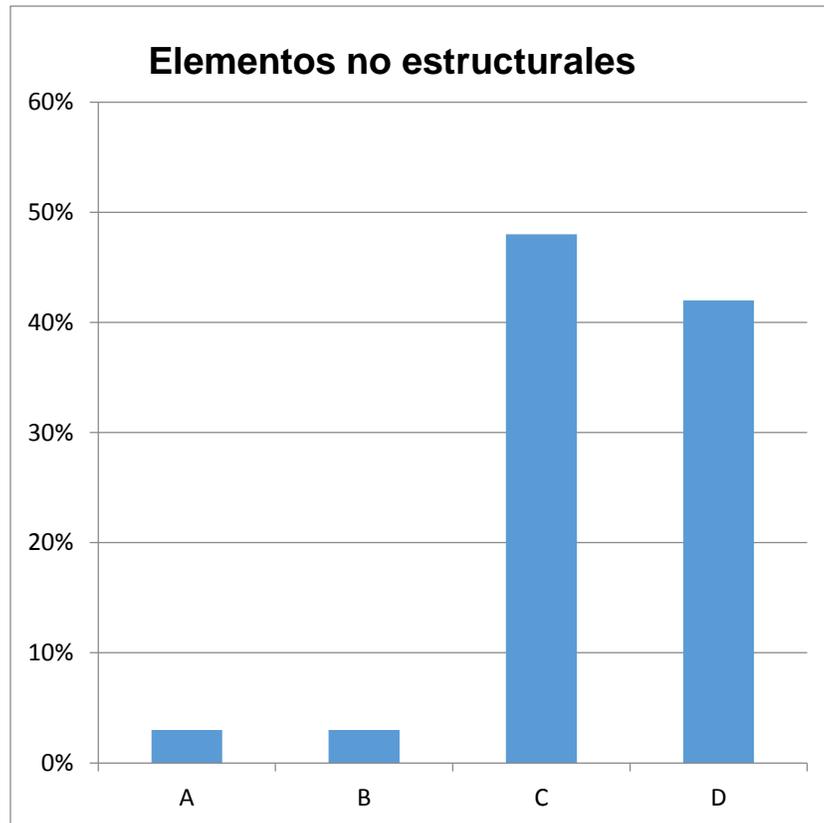
Figura 17 Elementos no estructurales

La mayoría de las viviendas presentan cierta deficiencia en su conexión o están mal vinculadas, como son los parapetos que no están confinados.

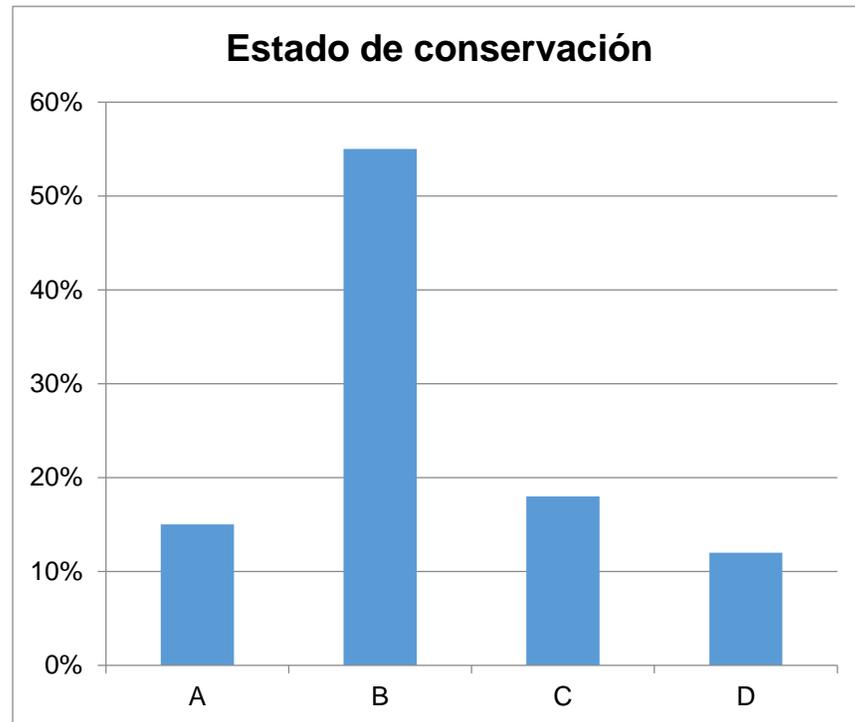
Figura 18 Estado de conservación

La mayoría de las viviendas presenta lesiones leves en los muros, por lo que predomina la clase B en este parámetro.

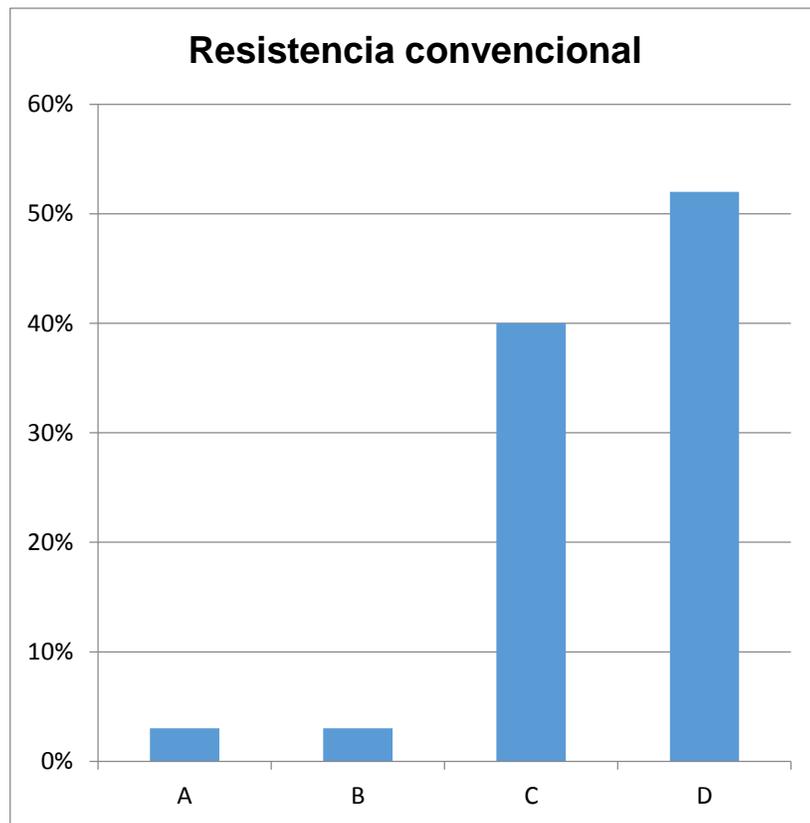
Figura 19 Resistencia convencional

La mayoría de las construcciones no cuenta con muros transversales a la vivienda, pero sí en el sentido longitudinal a esta; es decir, cumple la densidad de muros en el sentido longitudinal, pero no en el sentido transversal.

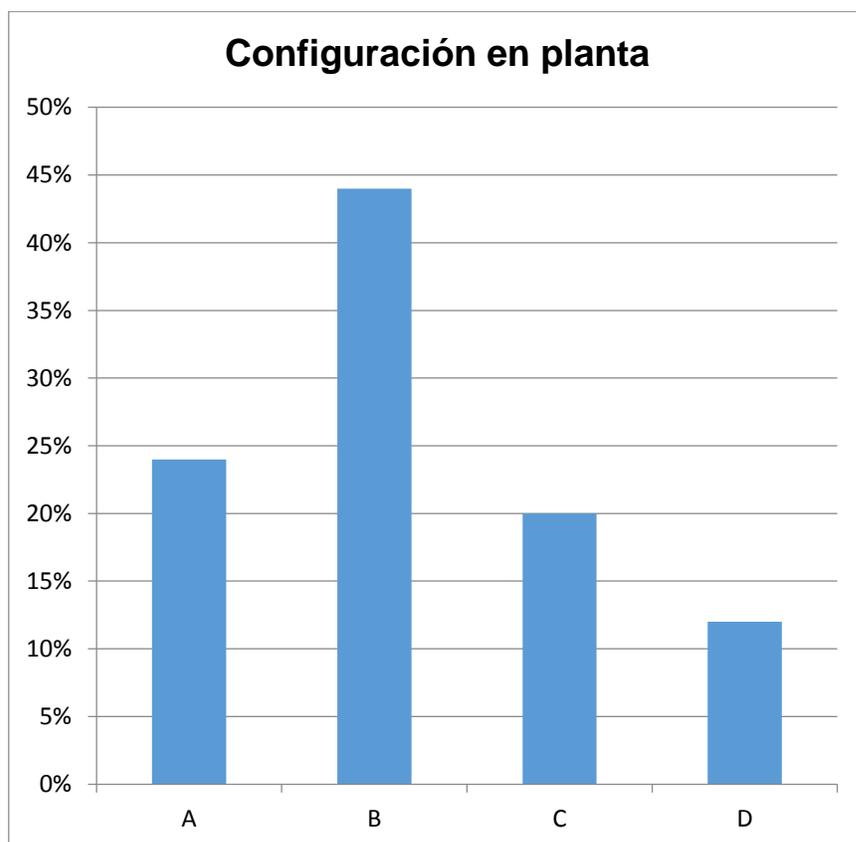
Figura 20 Configuración en planta

La mayoría de las construcciones no tenían esquinas entrantes.

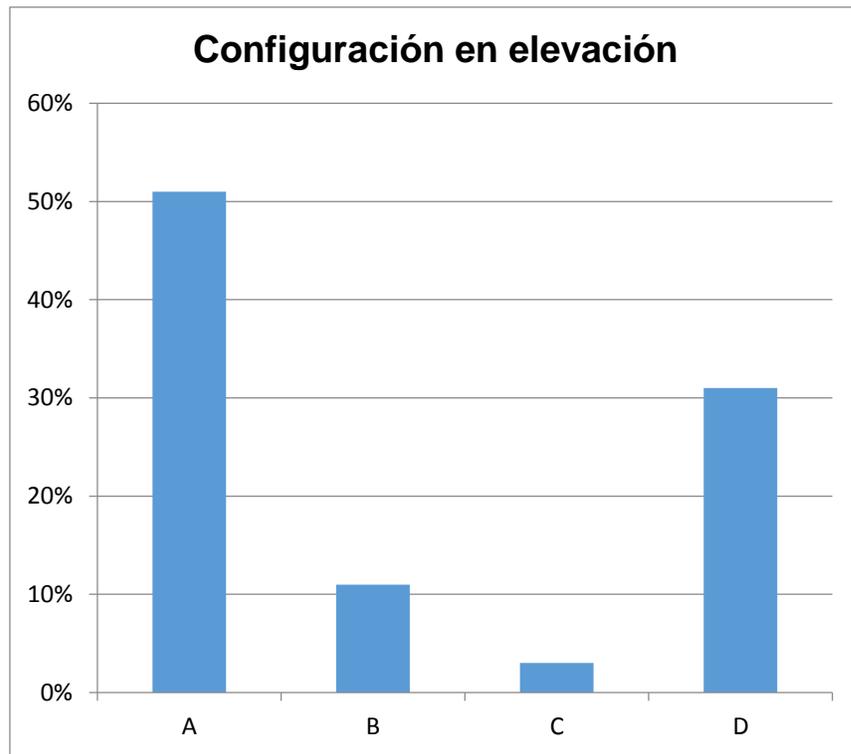
Figura 21 Configuración en elevación

Son varios los casos en los que había continuidad de la construcción en elevación de las viviendas, pero también había casos donde se presentaba piso blando en la construcción; es decir, había un aumento de muros en los pisos superiores.

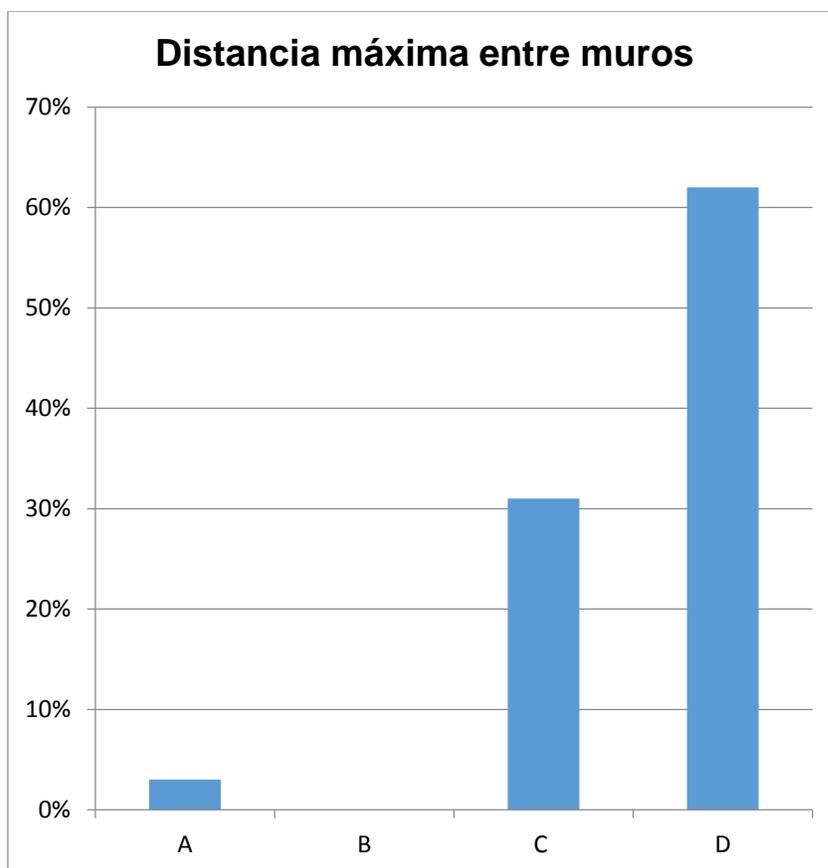
Figura 22 Distancia máxima entre muros
Elaborado por los autores

Las viviendas, en muchos casos, no presentan muros transversales o solo presentaban algunos, los cuales no estaban alejados unos de los otros.
