**CENTRO DE REHABILITACIÓN INTEGRAL PARA
DISCAPACITADOS POR LESIONES CENTRALES Y
MEDULARES EN SAN JUAN DE LURIGANCHO - LIMA
ESTE**

**TESIS
PARA OPTAR EL TÍTULO PROFESIONAL DE ARQUITECTA**

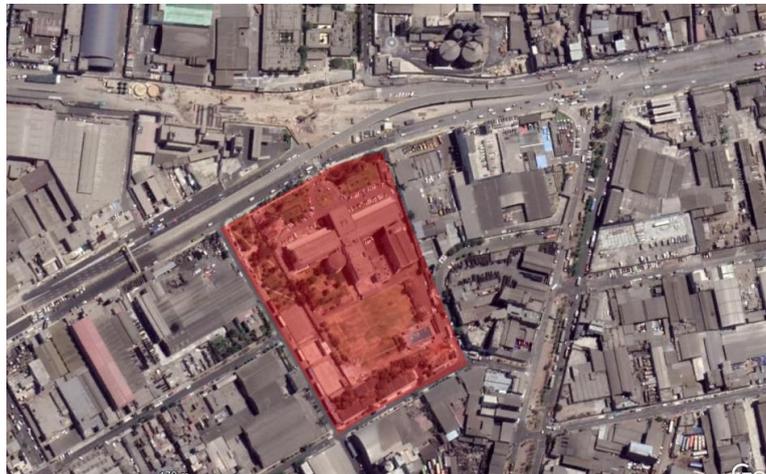
Figura 04: vista aérea de la clínica San Juan de Dios

La clínica presenta una tipología que responde a la unión de varios volúmenes, el principal se encuentra en voladizo, generando una planta libre para el ingreso, unido a un gran bloque que se impone como fachada principal para las unidades de hospitalización, rehabilitación y administración. Cuenta con otro volumen más pequeño donde se encuentra la Unidad de Geriatría para los ancianos.

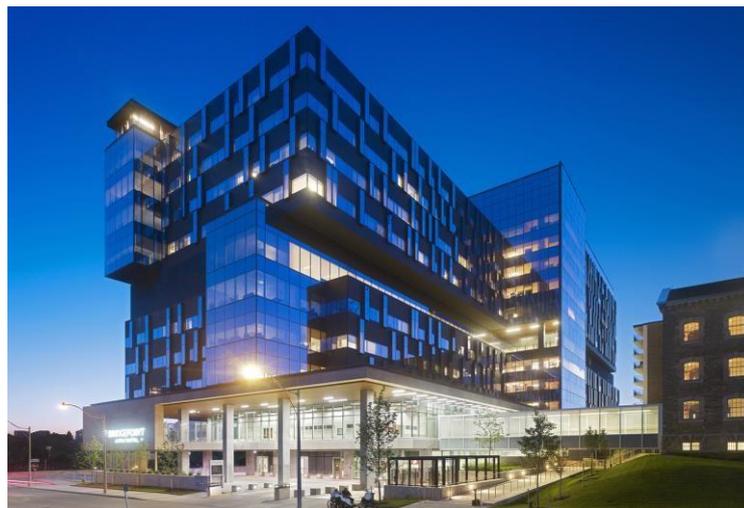
Figura 06: vista completa del Centro de Salud *Bridgepoint*
Fuente: *google earth*

El volumen se encuentra ubicado de manera central rodeado de un gran paisaje, buscando integrarse con la naturaleza. Cuenta con un espacio de Terapia compartido entre todos los pisos para generar la integración interna entre todos los ambientes. Tiene una fachada que envuelve todo el edificio para salir de lo convencional.

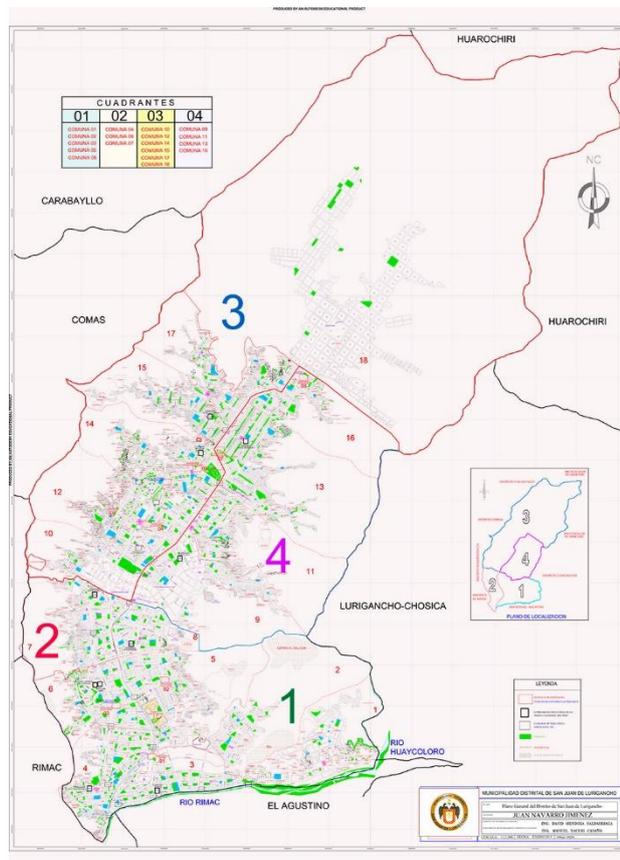
Figura 10: mapa sectorizado de San Juan de Lurigancho

- CUADRANTE 1: comuna 01, 02, 03, 05 y 08.
- CUADRANTE 2: comuna 04, 06 y 07.
- CUADRANTE 3: comuna 10, 12, 14, 15, 17 y 18.
- CUADRANTE 4: comuna 09, 11, 13 y 16.

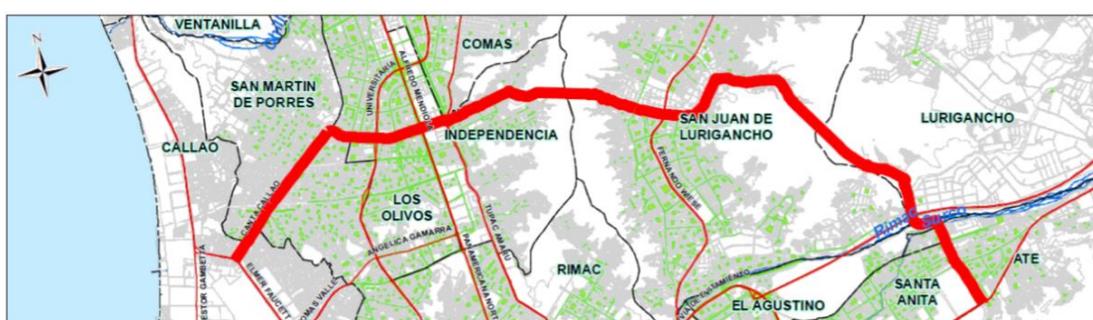
Figura 12: periférico Vial Norte

Al concluir que las zonas más vulnerables son el norte y este de Lima, se considerará estas dos zonas para el cálculo de la masa crítica. Una conexión importante entre estas dos zonas es la propuesta del periférico vial norte del plan de Lima 2021. El cual ya ha sido aprobado. Considerando esta vía es que se busca un punto céntrico, el cual sería el distrito de San Juan de Lurigancho.

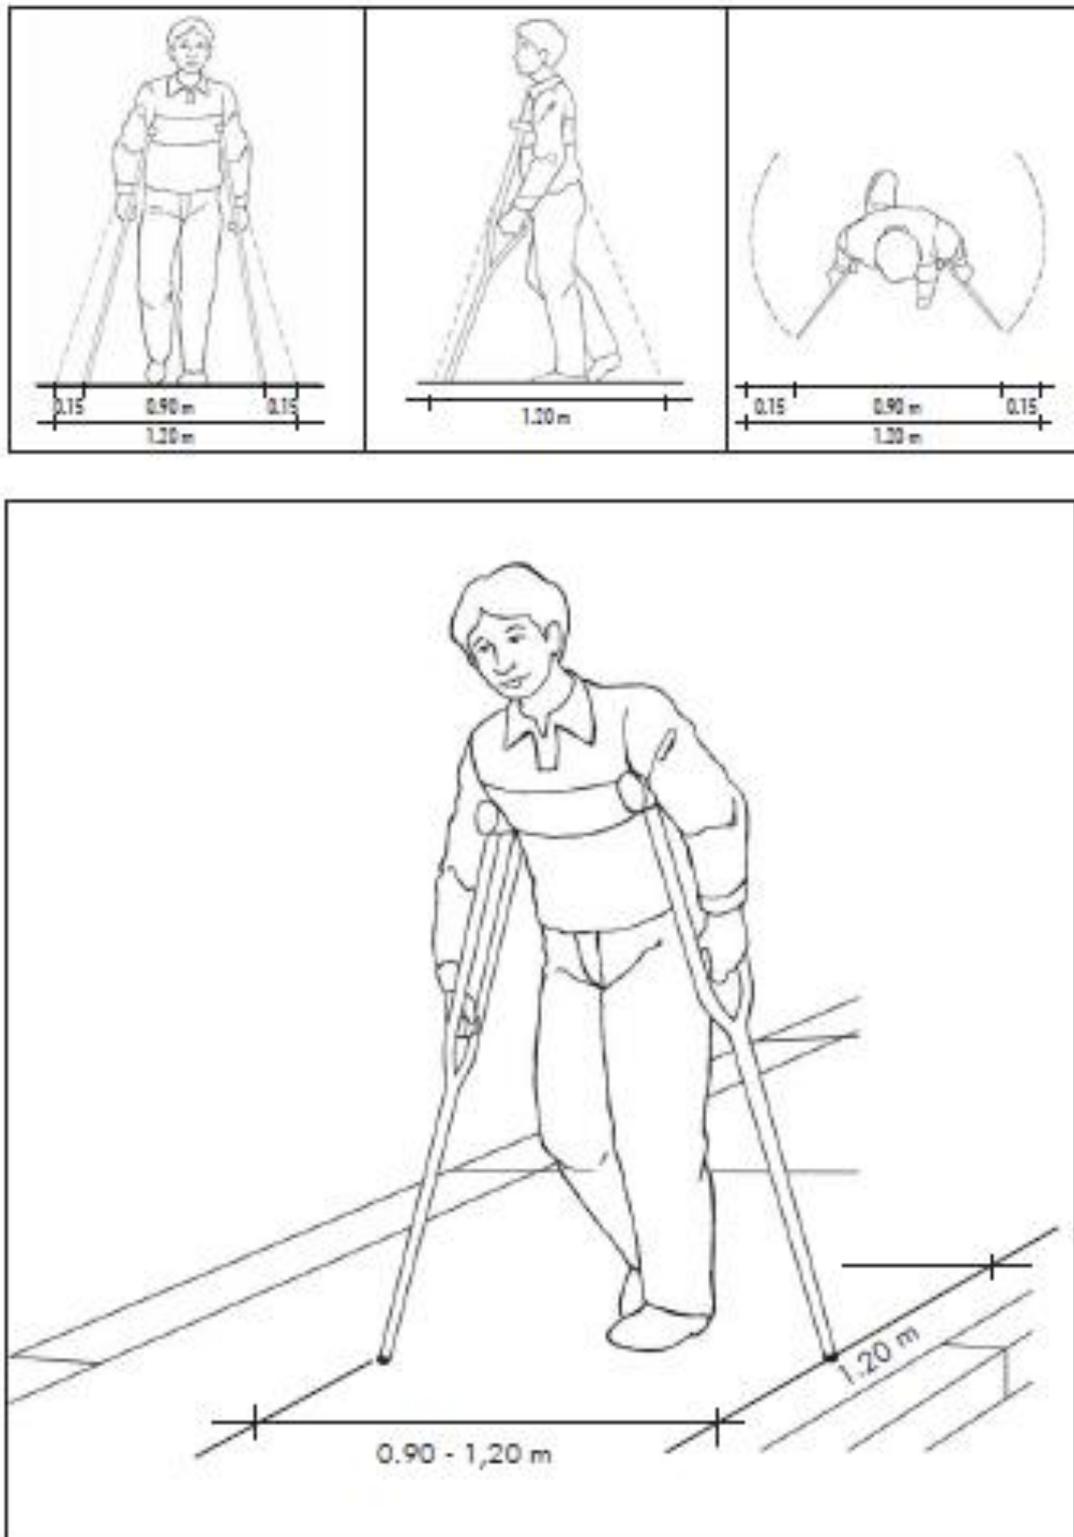
Figura 30: personas con muletas

- La persona con muletas

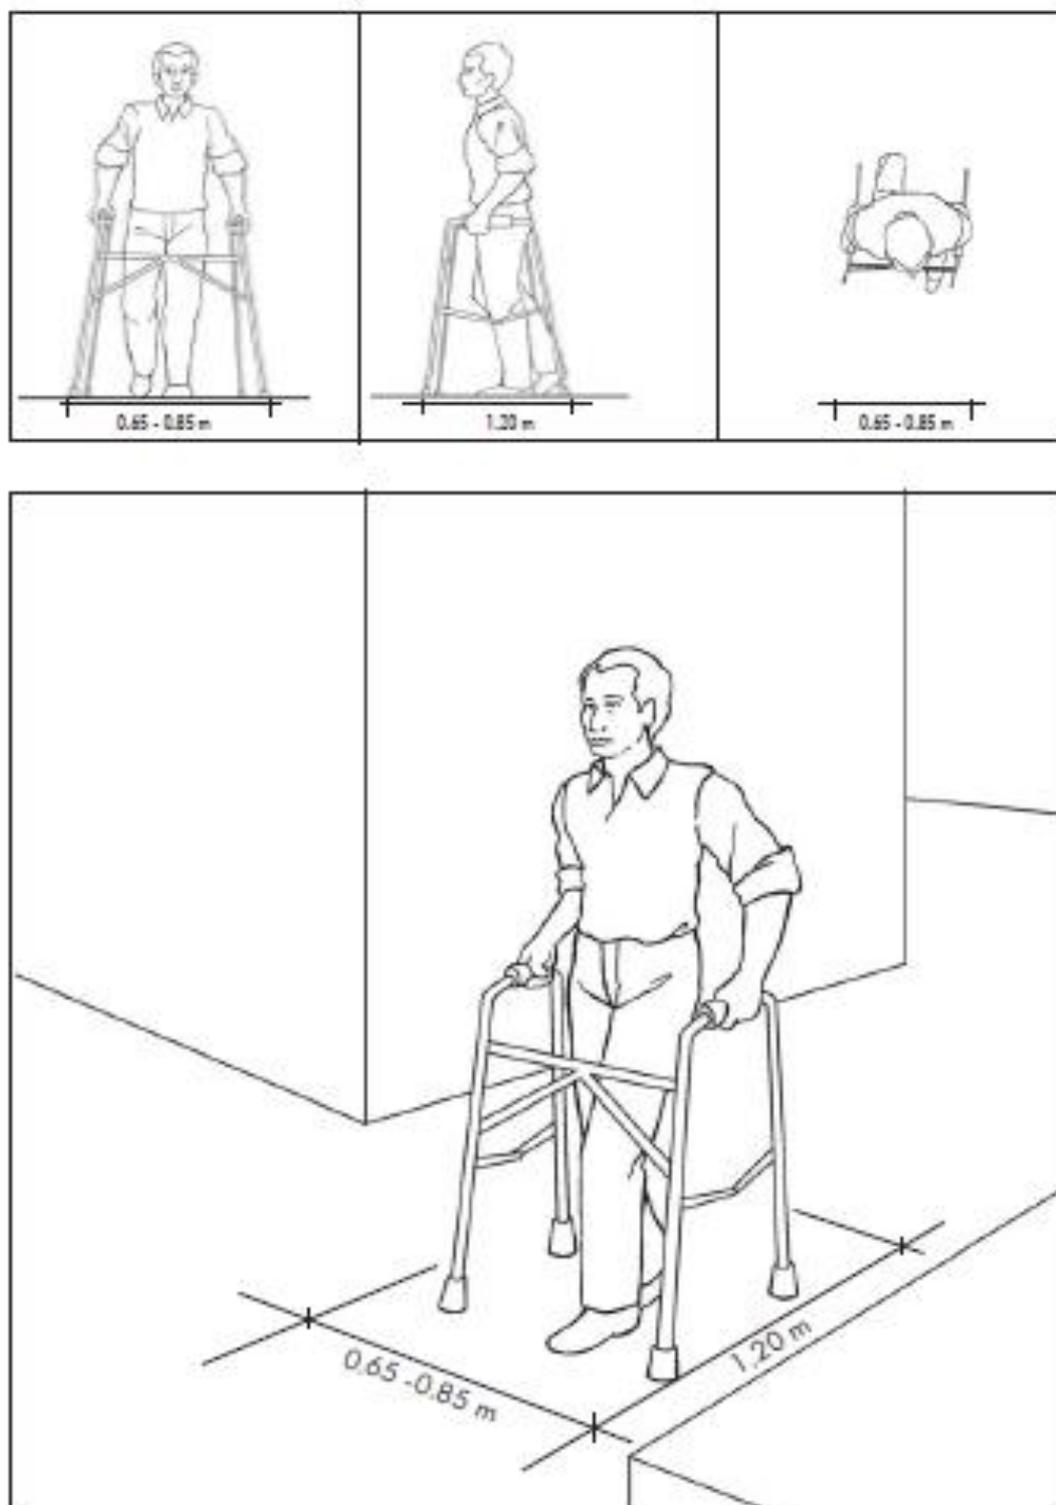
Figura 31: personas con andador

- La persona con andador

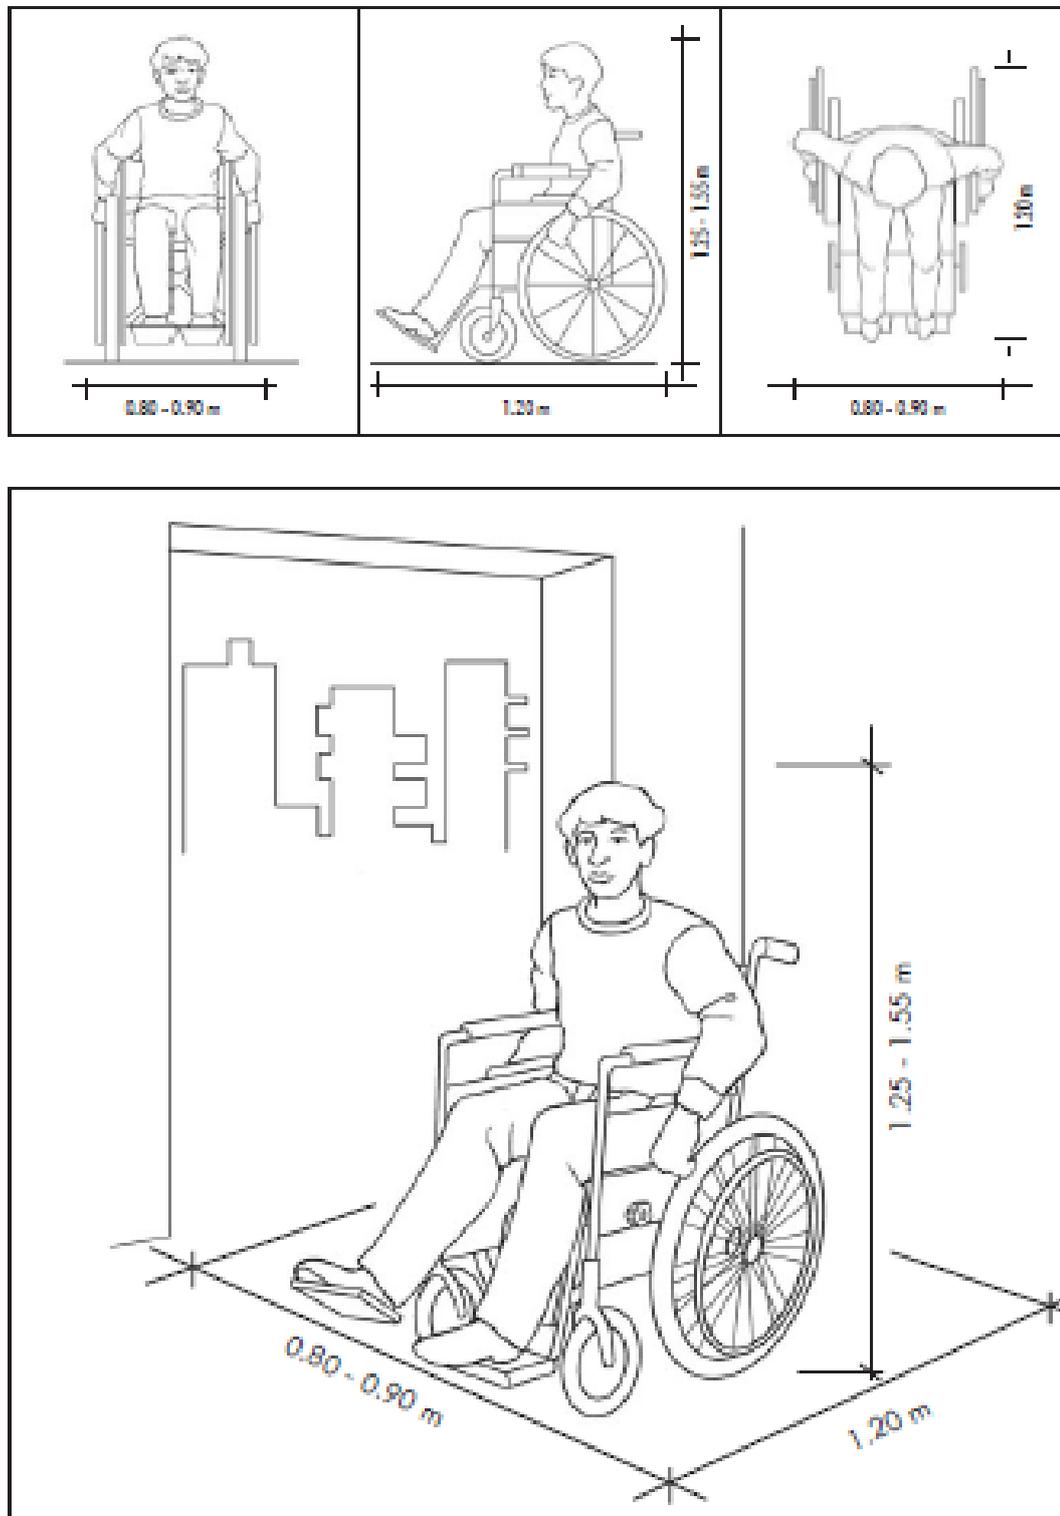
Figura 32: personas en sillas de ruedas

- La persona en silla de ruedas (desplazamiento independiente)

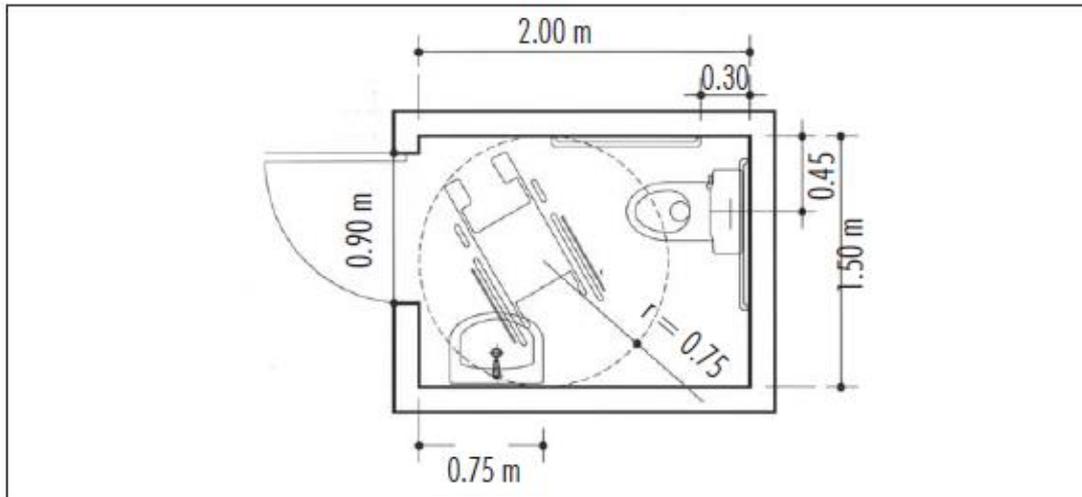
Area mínima de un baño accesible

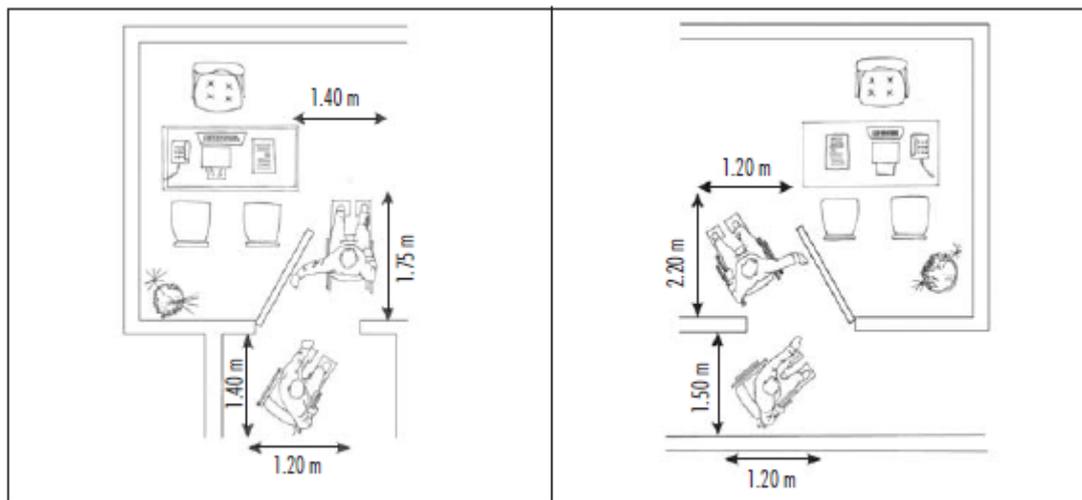
Aproximación de frente

Aproximación lateral

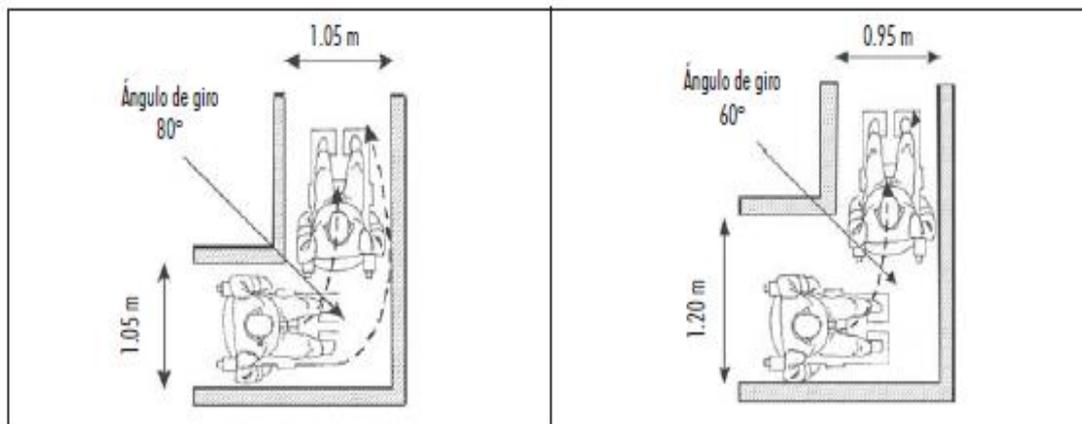
Giro en pasadizo de ancho constante

Giro en pasadizo de ancho variable

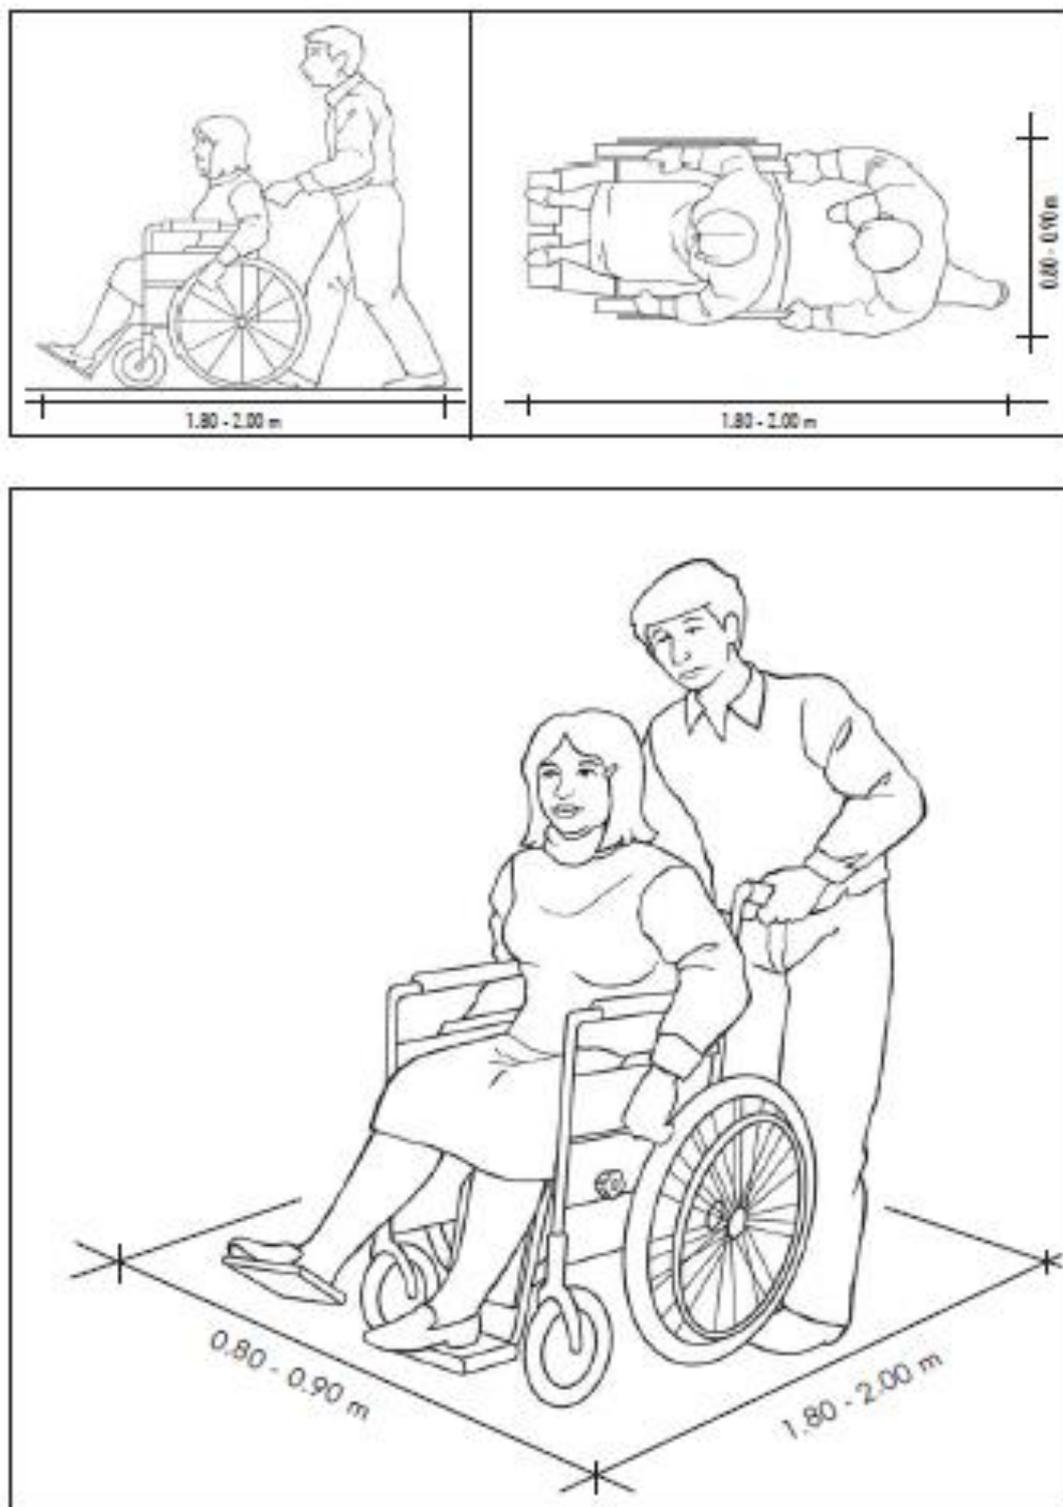
Figura 34: personas en sillas de ruedas asistido

- La persona en silla de ruedas (desplazamiento asistido)
