**APLICACIÓN DE LA METODOLOGÍA BIM EN LA
IDENTIFICACIÓN DE INTERFERENCIAS
INTERDISCIPLINARIAS PARA EVALUAR SU INFLUENCIA
EN LA EJECUCIÓN DE UN PROYECTO MULTIFAMILIAR**

**PRESENTADA POR
FRANCESCA FERNANDA ESPINEL SANGAMA
MARLA GIMENA MIRANDA VILCAPOMA**

**TESIS
PARA OPTAR EL TÍTULO PROFESIONAL DE INGENIERA CIVIL**

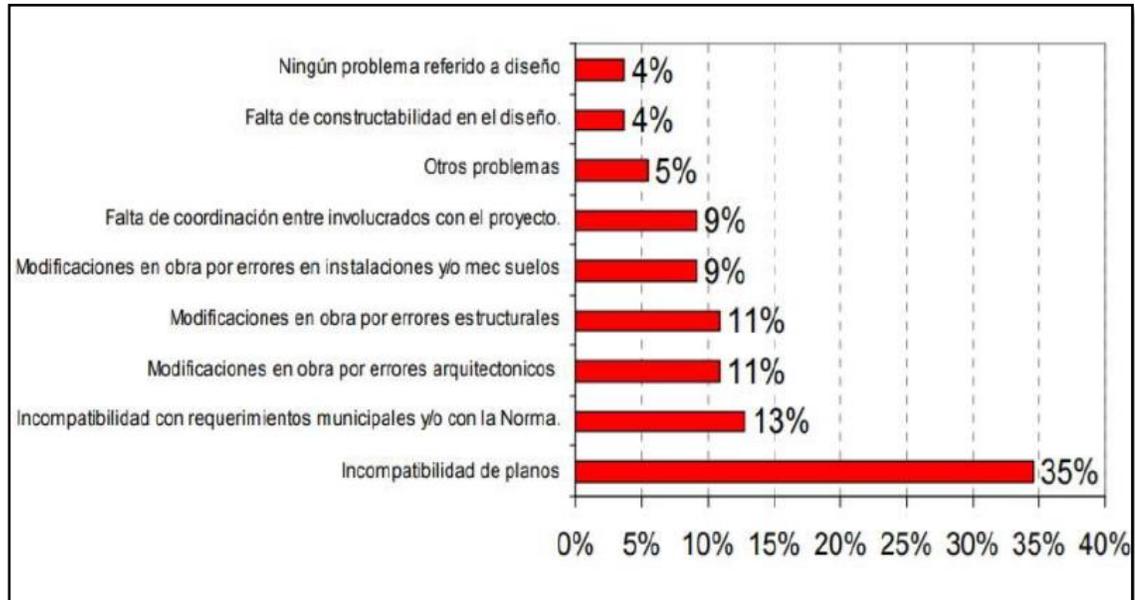
en su investigación indicó que el 35% de dificultades son ocasionadas por las incompatibilidades que se presentan entre los planos de las diferentes especialidades, tal como se muestra en la **Figura 1**.

Figura 1. Problemas ocurridos en obra debido a un mal diseño.

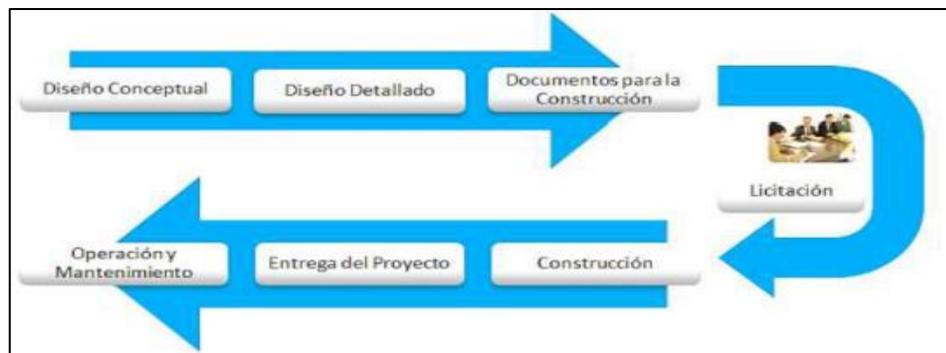
Figura 4. Flujo tradicional para la entrega de proyectos

privadas. Este método de gestión de contrataciones de proyectos de construcción consiste en que los arquitectos e ingenieros diseñan una propuesta del proyecto proporcionando planos y especificaciones técnicas de acuerdo con el pedido del propietario; posterior a ello, el dueño solicita las propuestas a los contratistas y consiente un contrato y este documento permite el inicio de la ejecución del proyecto en base al diseño previamente aprobado. Una de las ventajas que presenta este sistema es que permite precisar de manera clara los deberes y compromisos de cada una de las partes implicadas.

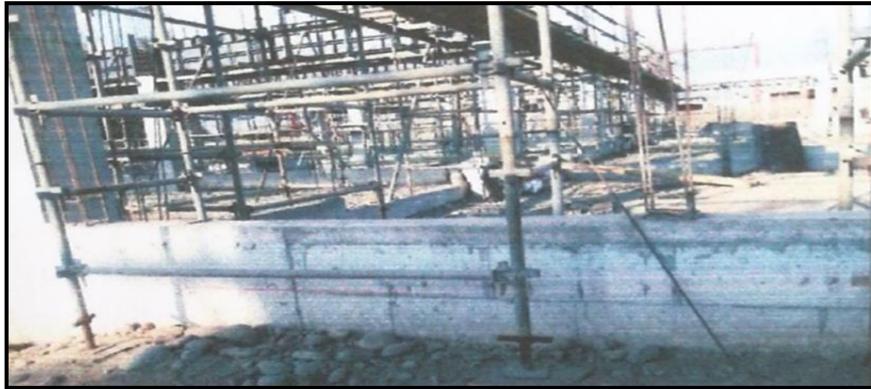
Figura 7. Incompatibilidad entre especialidades de estructuras y arquitectura - sobrecimiento

En la **Figura 7**, se puede observar la ejecución de un sobrecimiento de concreto armado; sin embargo, por la incompatibilidad de los planos de la especialidad de estructuras con los planos de arquitectura, no se ha previsto dejar los vanos para las puertas correspondientes, además no se cuenta con detalles de columnetas para el confinamiento de los muros, vanos de ventanas y puertas.

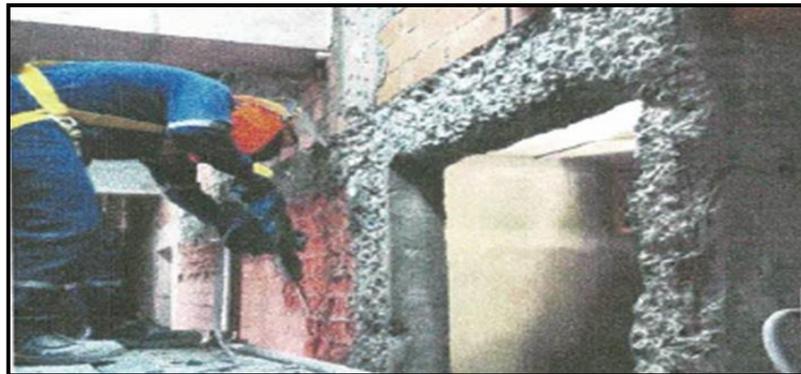
Figura 8. Incompatibilidad entre especialidades de estructuras y arquitectura – pasadizo

En la **Figura 8**, se puede observar una mala práctica constructiva, como es el picado de muros, columnetas y vigas de amarre del pasadizo de una edificación, como consecuencia de la incompatibilidad de los planos de estructuras y arquitectura, en los cuales el ancho del pasadizo tiene la misma medida; y es al iniciar con la partida de tarrajeo cuando se evidencia dicho problema, por lo que se toma como solución el picado de la estructura, a fin de cumplir con el ancho del pasadizo, según lo precisado en el Reglamento Nacional de Edificaciones (RNE); sin embargo, este procedimiento no es el adecuado, llevando consigo a emitir Reportes de No Conformidad (RNC), que generan mayor retraso e inversión para subsanarlos.

Como se mencionó en el caso anterior (**Figura 8**), la presencia de problemas en el diseño tiene también un gran impacto en la calidad de los trabajos, los casos más frecuentes de RNC o productos no conformes, se dan en las instalaciones, las cuales al momento de realizar inspecciones en obra y teniendo en consideración la normativa correspondiente, se pueden identificar el deficiente montaje.

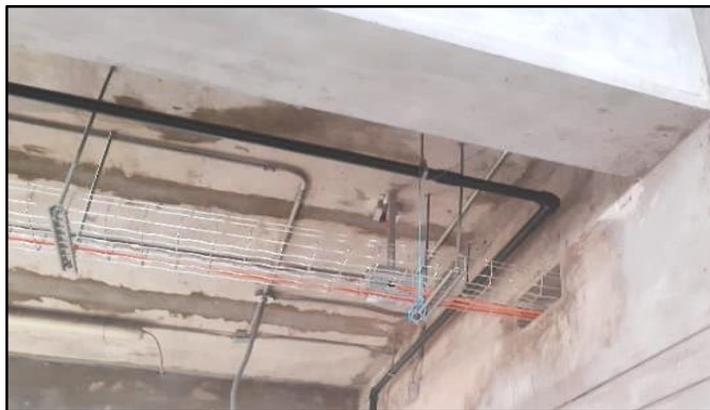
Figura 9. Deficiente montaje entre instalaciones de sanitarias y comunicaciones

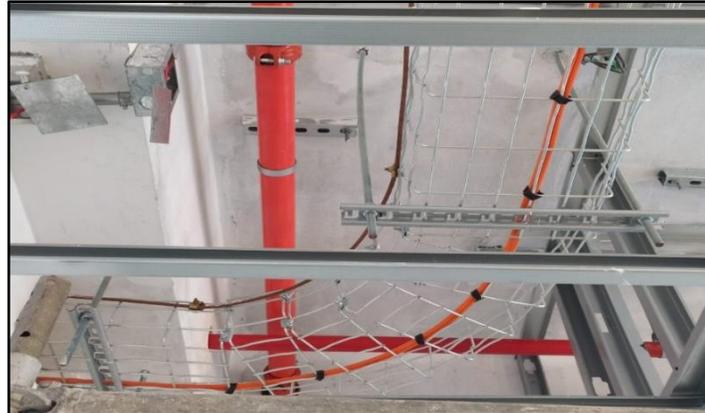
Figura 10. Deficiente montaje entre bandejas de comunicaciones y tuberías
contraincendios

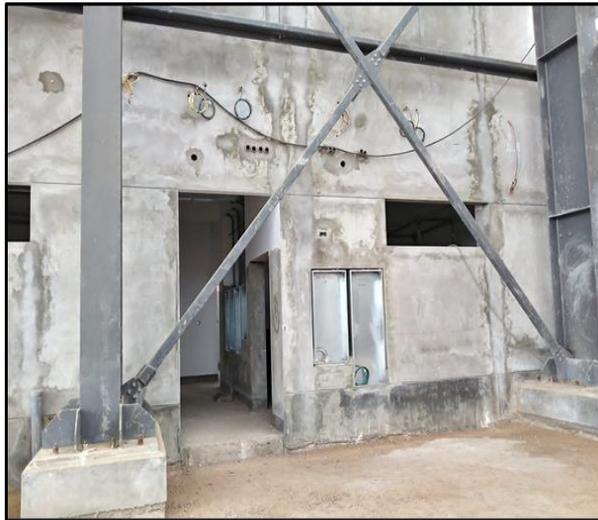
Figura 23. Interferencia en la ejecución de obra

Permite el modelamiento 3D de las diferentes especialidades con las que cuenta un proyecto, permitiendo integrar la información de todas ellas, a fin de detectar interferencias previo a la ejecución. Una de las primordiales ventajas que brinda, es que permite reducir costos y tiempo, así como subsanar errores con anticipación.

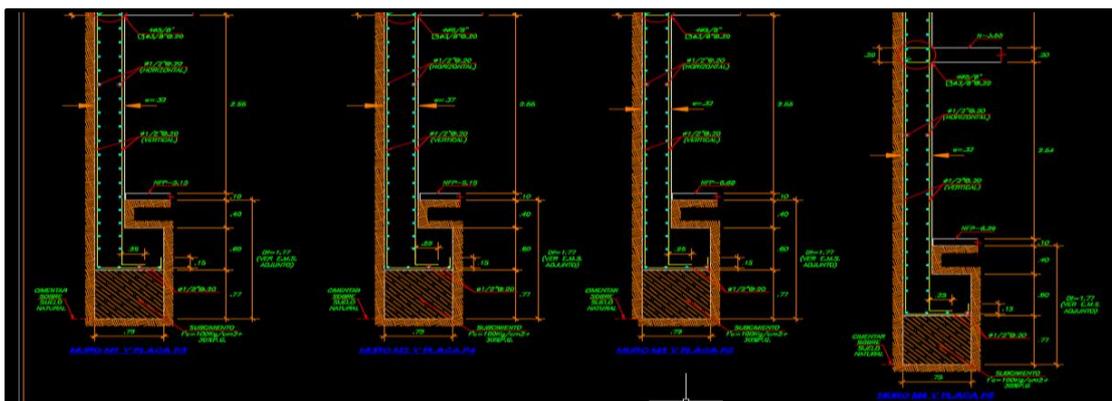
Figura 39. Desarrollo de muros y placas en elevación - Proyecto Multifamiliar Residencial Ibiza
 Fuente: Proyecto Multifamiliar Residencial Ibiza, 2020

Del 1º al 13º piso, está conformado por columnas, placas y vigas las cuales forman pórticos en ambas direcciones de la edificación a fin de cumplir con el diseño sismo resistente.

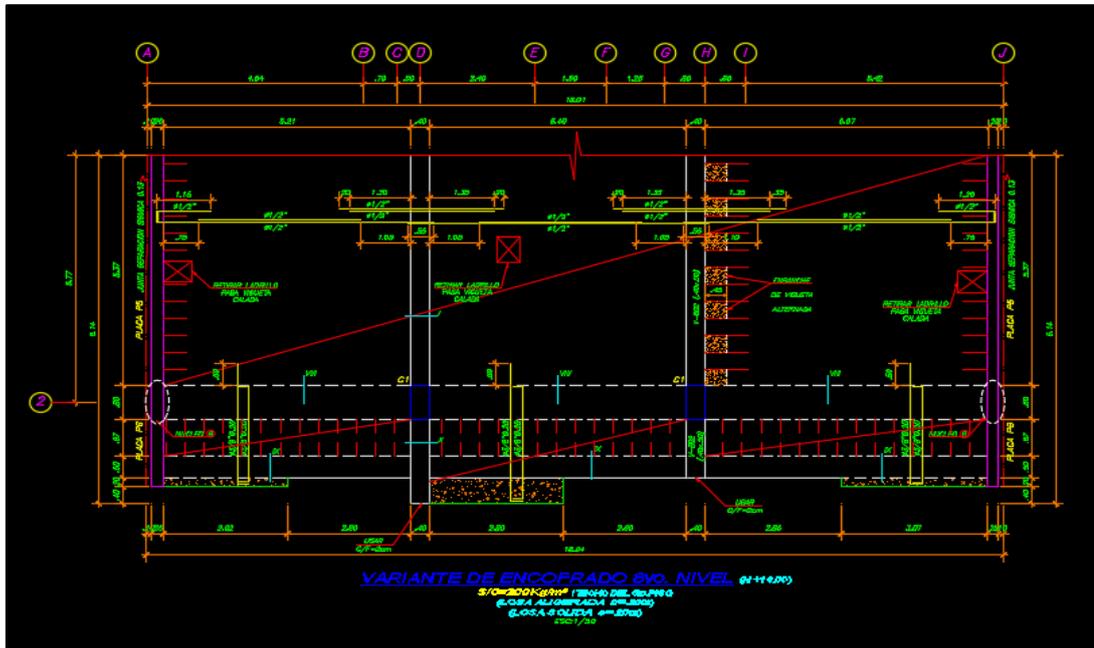
Los techos de los niveles superiores y los sótanos se encuentran formados por losas aligeradas y losas macizas.

Figura 40. Plano de encofrado de techo de 8vo nivel - Proyecto Multifamiliar Residencial Ibiza

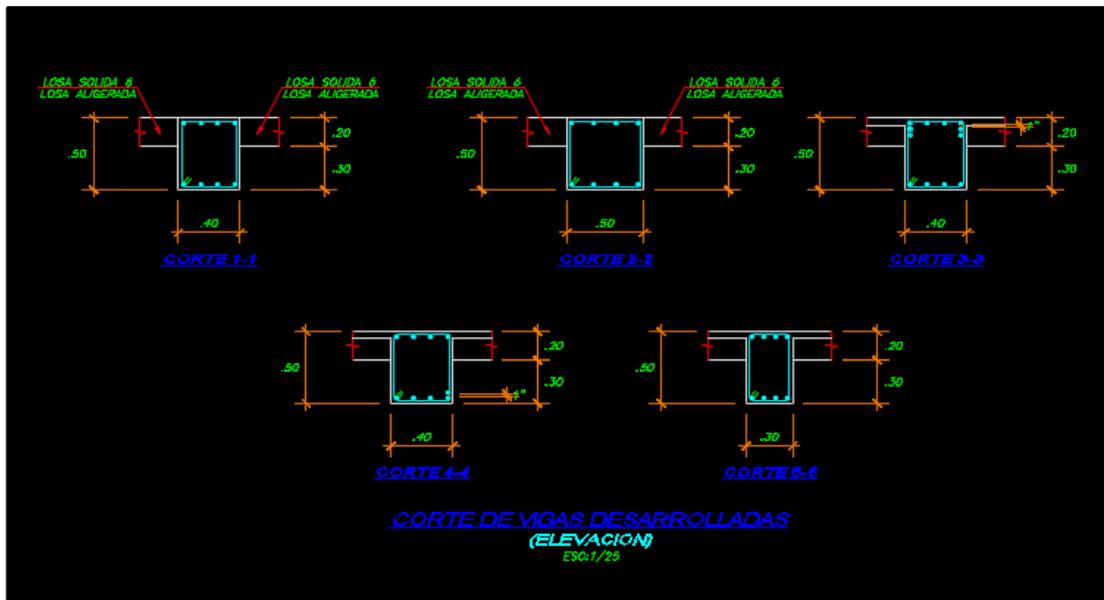
Figura 42. Corte de vigas desarrolladas - Proyecto Multifamiliar Residencial Ibiza

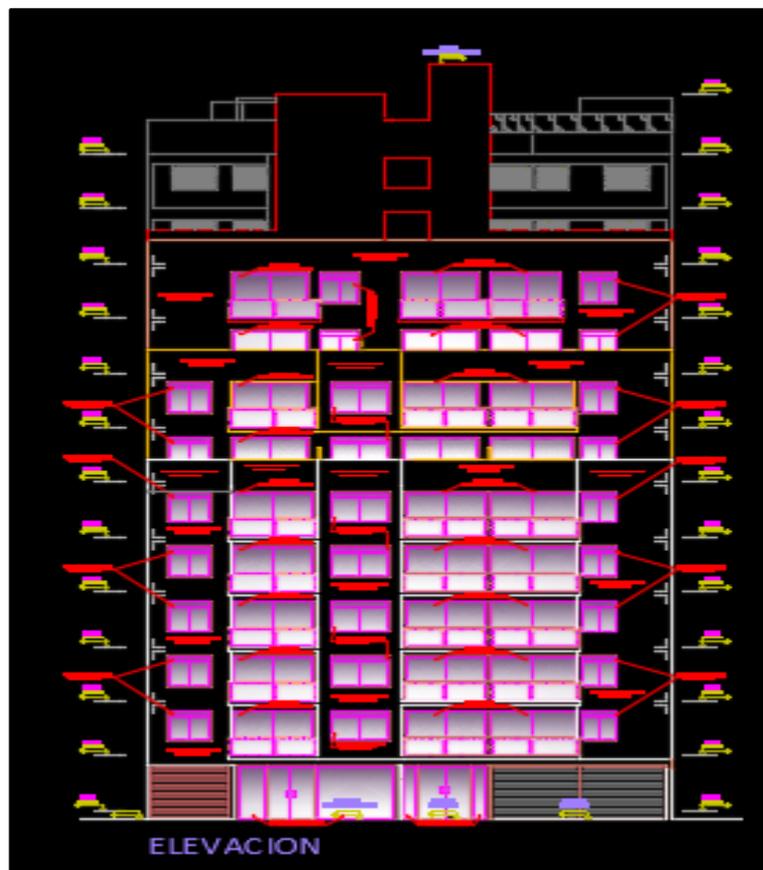
Este proyecto de edificación es de tipo multifamiliar residencial con 12 pisos, 2 sótanos y azotea con un total de 95 departamentos, estacionamientos en los sótanos y áreas comunes de recreación en la azotea.

Figura 43. Elevación del Proyecto Multifamiliar Residencial Ibiza

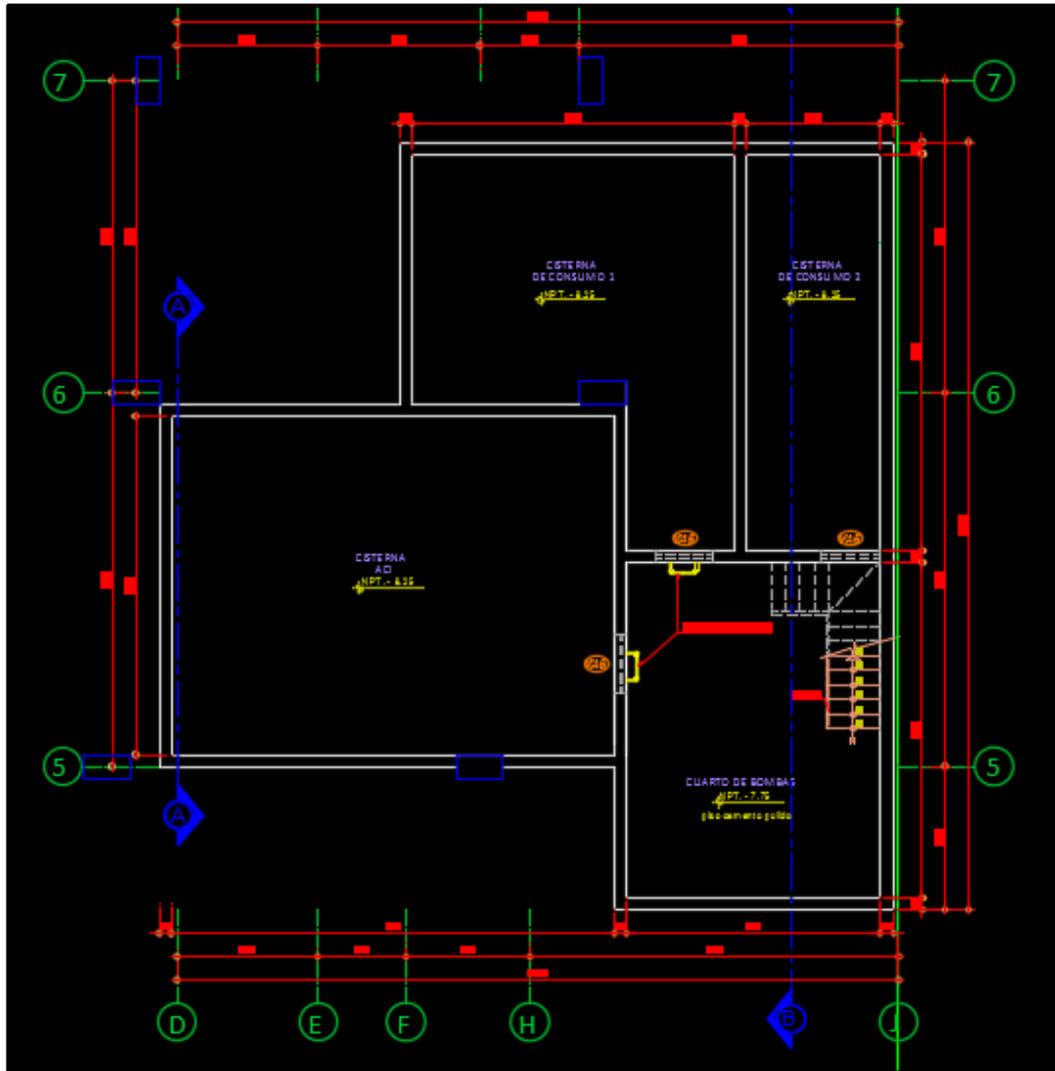
- **Cisterna:** este ambiente tiene escalera de acceso, cuarto de bombas, cisterna de agua contra incendios y cisterna de agua de consumo doméstico.

Figura 45. Plano de planta de cuarto de bombas y cisternas - Proyecto Multifamiliar Residencial Ibiza

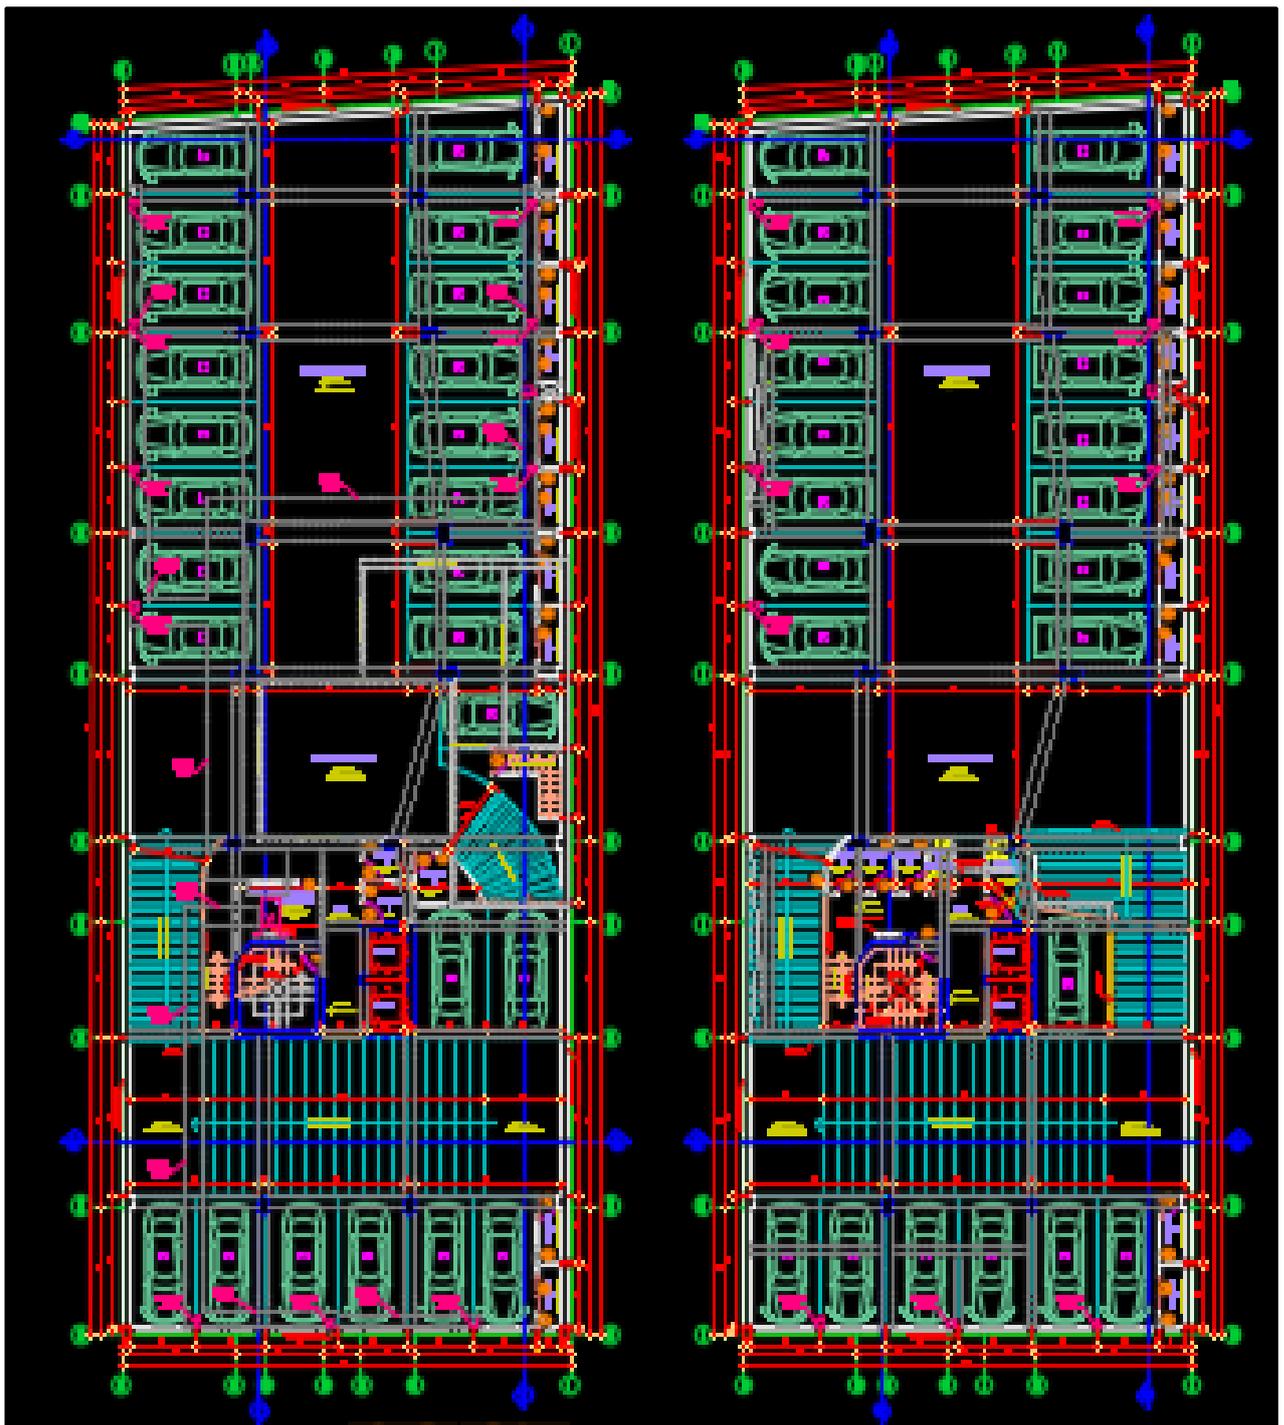
- **Sótanos:** la edificación cuenta con 2 sótanos que tienen un total de estacionamientos simples, depósitos, ascensor y rampa de acceso vehicular.
- **Distribución general:** la edificación cuenta con departamentos con distribución típica, así como acceso a ascensores y escalera de evacuación.

Figura 46. Plano de planta de sótanos 1 y 2 - Proyecto Multifamiliar
Residencial Ibiza

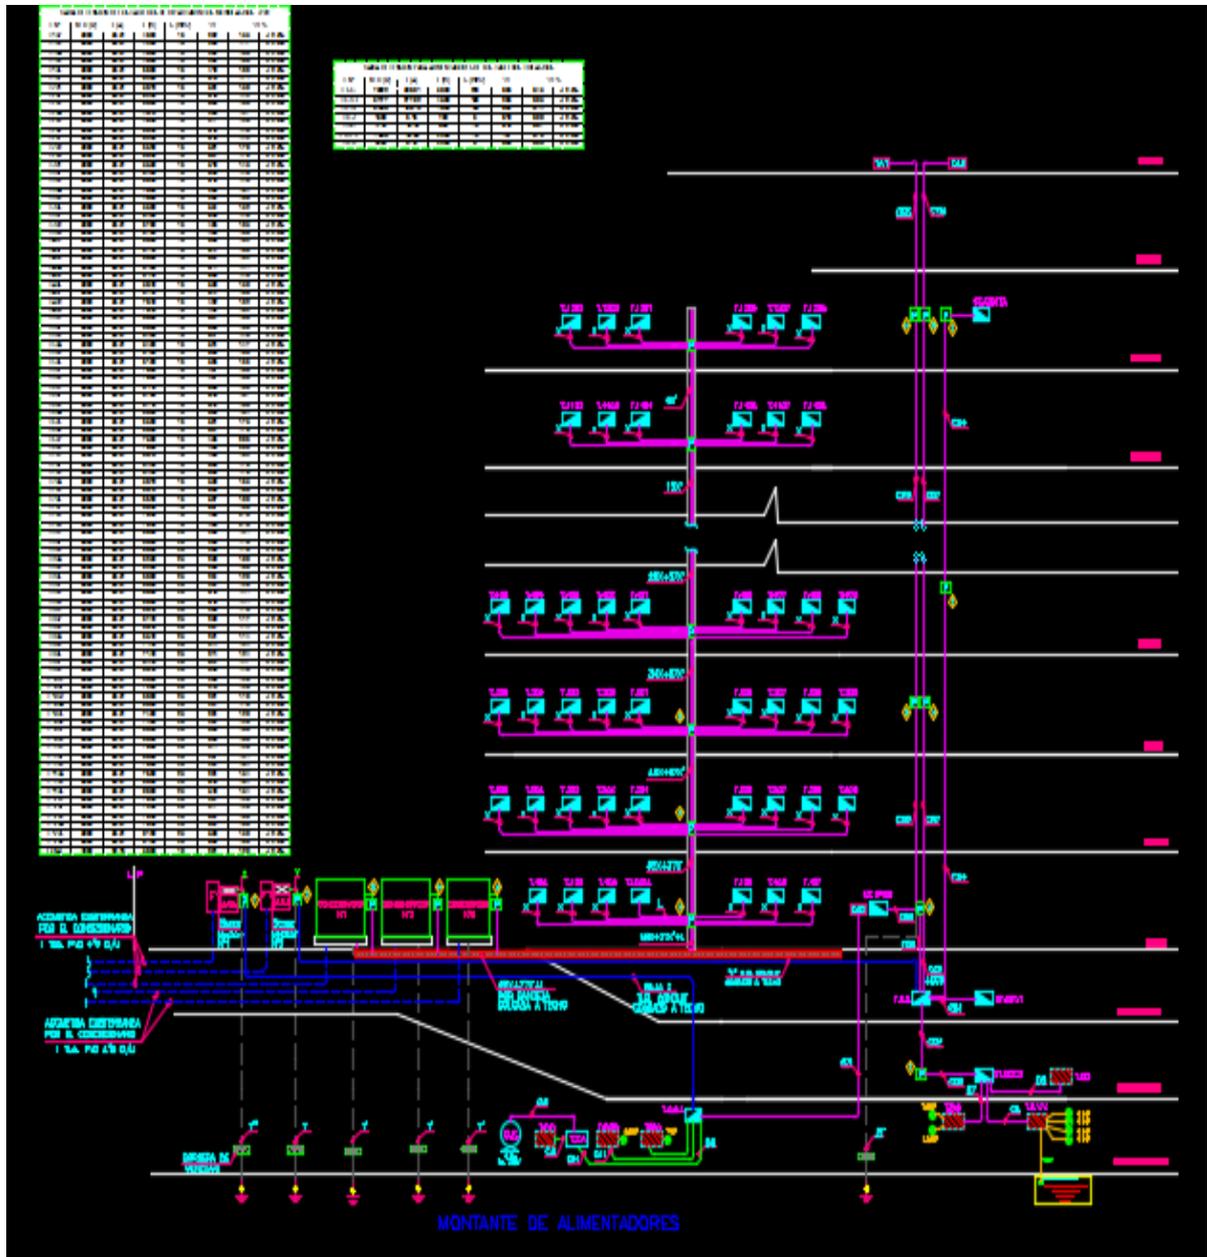
En relación con el esquema de montantes, estos se distribuyen de piso a piso, mediante una canalización a lo largo del pasadizo y llegan a los tableros de distribución para cada departamento.

Figura 52. Diagrama de montantes de instalaciones eléctricas - Proyecto Multifamiliar Residencial Ibiza.

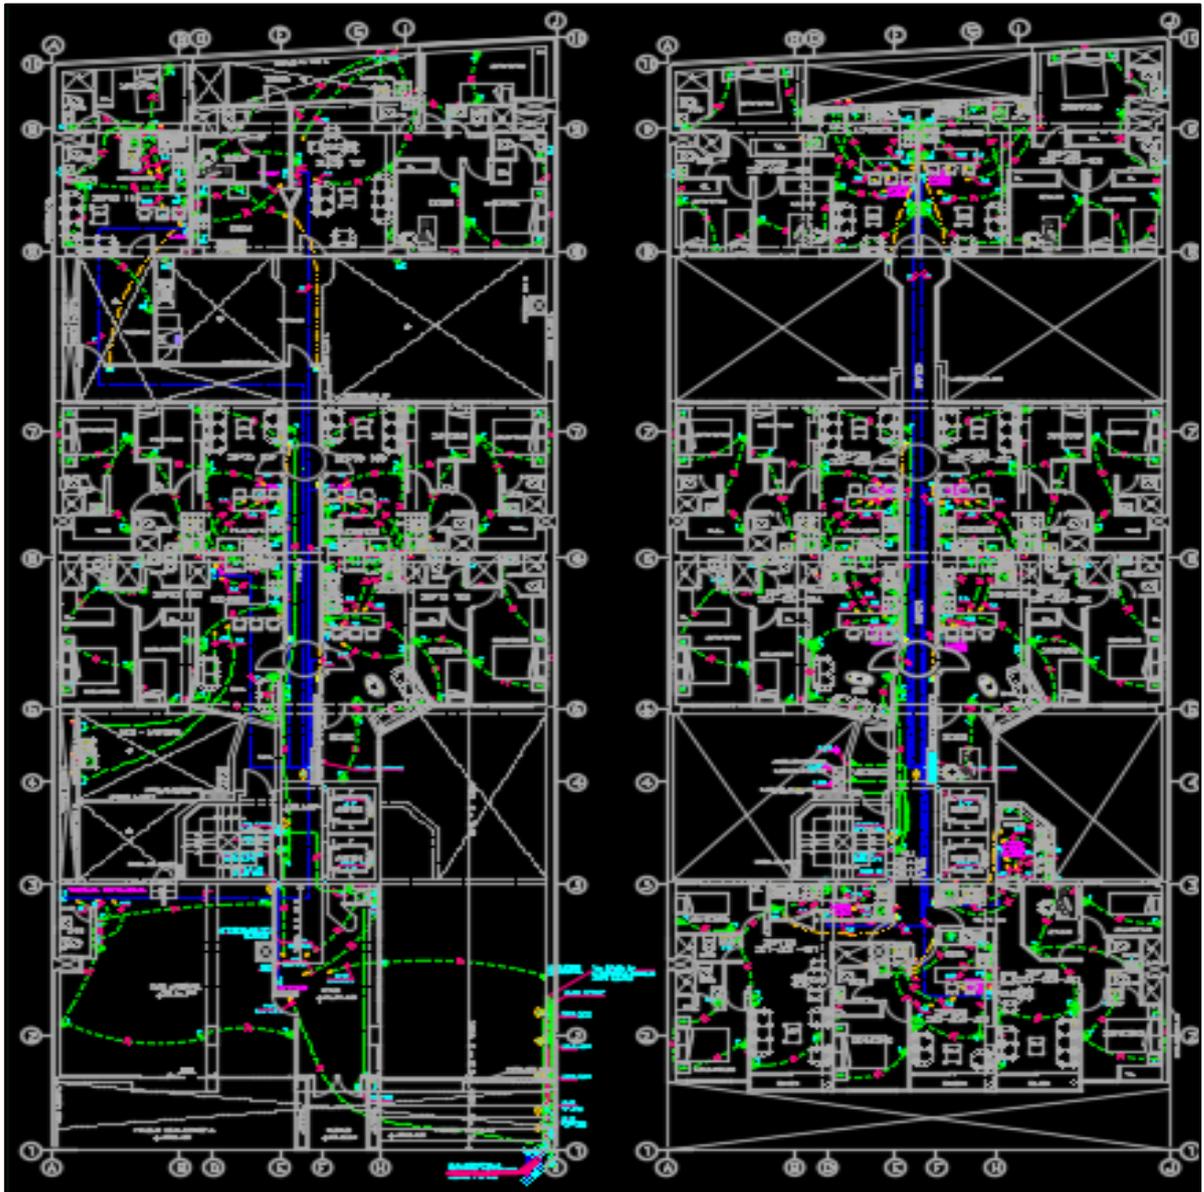
- **Plano de tomacorriente y fuerza:** se identifica la ubicación de los tomacorrientes simples, así como los especiales utilizados en cocinas y baños, salidas para extractores, entre otros.

Figura 53. Plano de tomacorrientes y fuerza de piso 1 y 2 - Proyecto Multifamiliar Residencial Ibiza

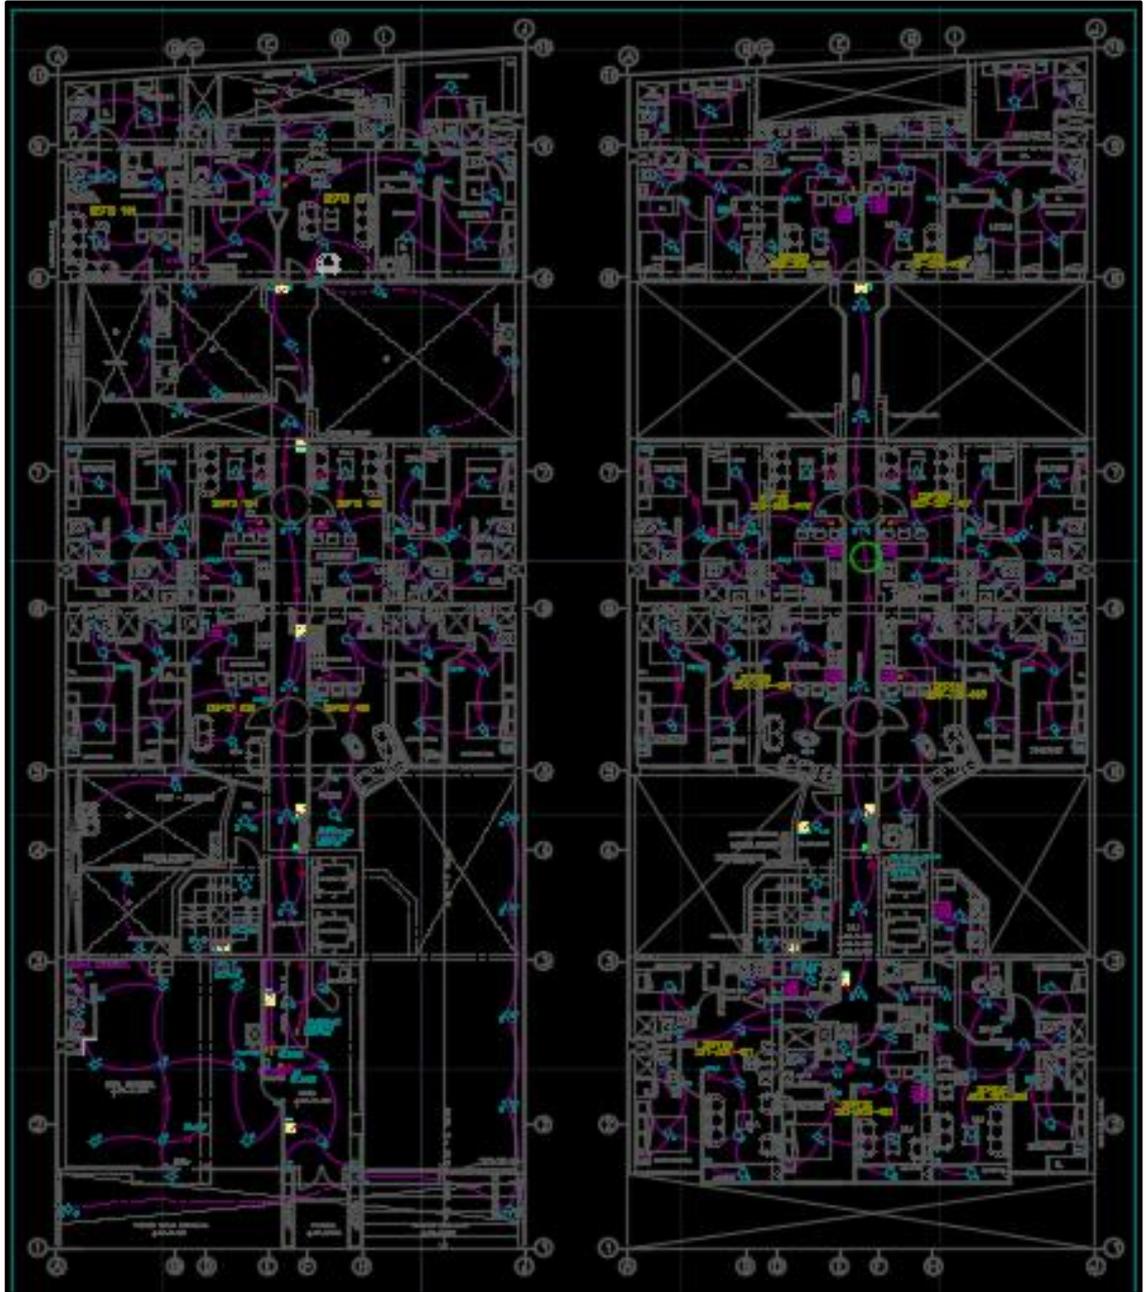
- **Plano de alumbrado y luces de emergencia:** se identifica la ubicación de luminarias en techo, interruptores, cajas de pase en pared, entre otros.

Figura 54. Plano de alumbrado y luces de emergencia de piso 1 y 2 -
Proyecto Multifamiliar Residencial Ibiza
Fuente: Proyecto Multifamiliar Residencial Ibiza, 2020

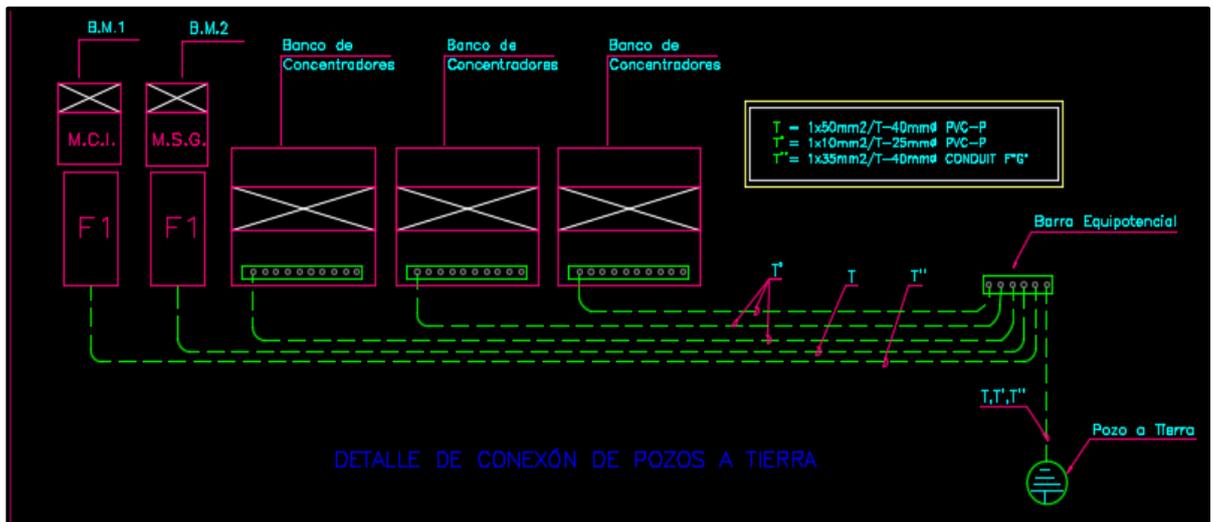
Es preciso indicar que tanto los bancos de medidores y concentradores se conectan a una barra equipotencial y de ahí hacia el pozo a tierra correspondiente, como mecanismo de seguridad.

Figura 55. Detalle de conexión de pozos a tierra - Proyecto Multifamiliar Residencial Ibiza

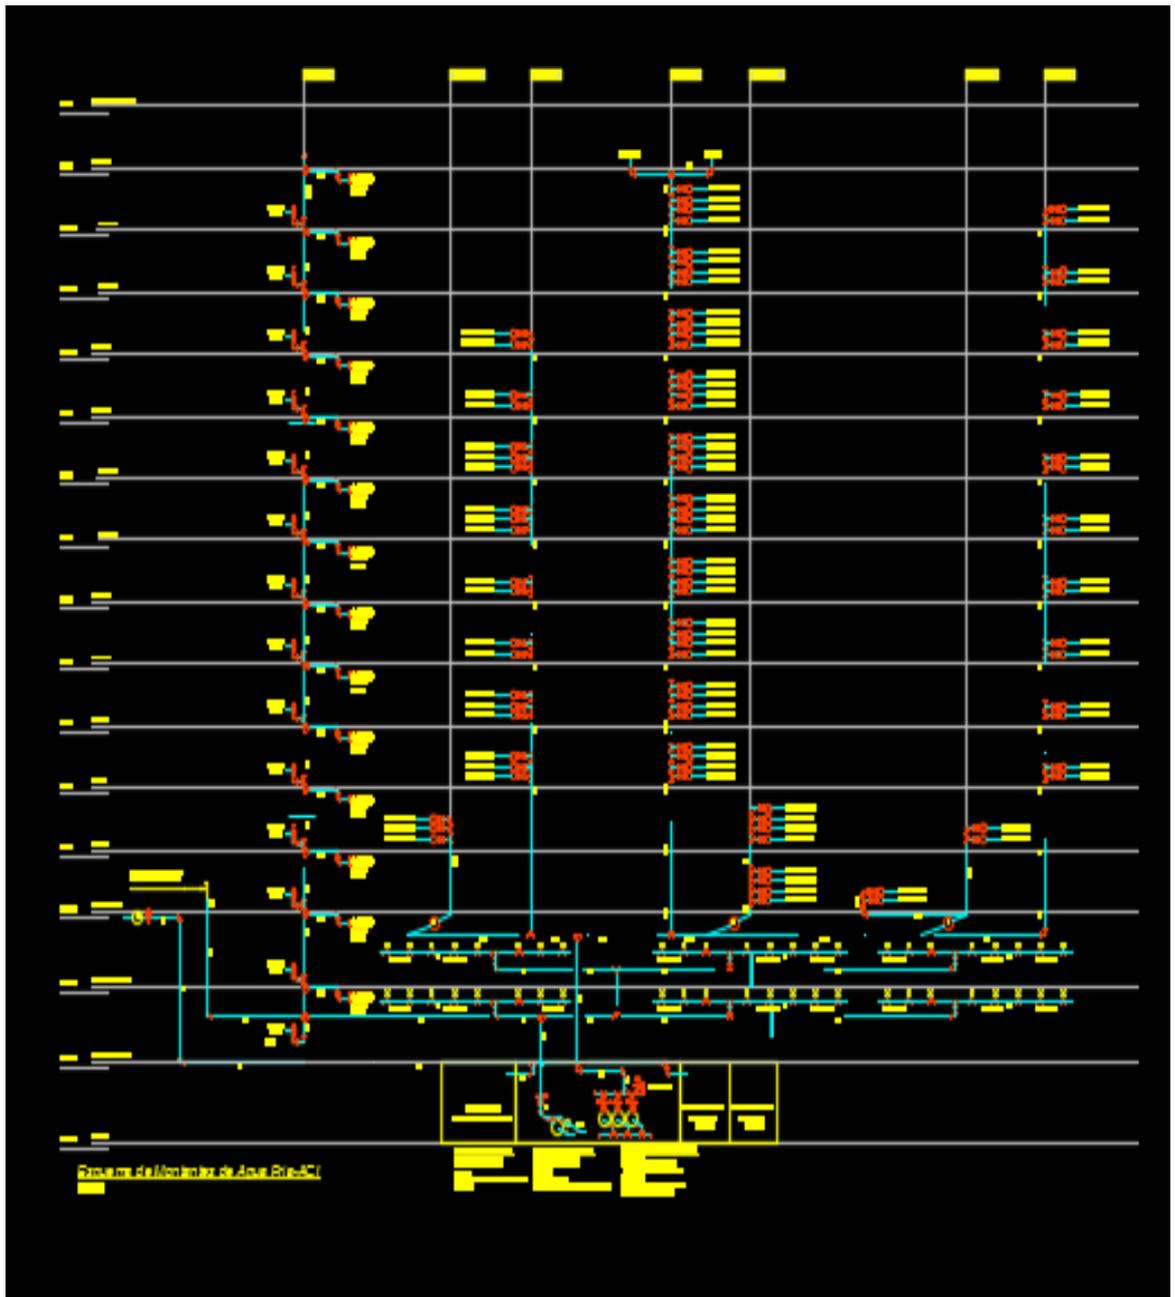
La edificación cuenta con un abastecimiento de agua por medio de una línea de alimentación desde la conexión al edificio (medidor principal) y la cisterna; y por medio de un sistema de electrobombas bombean el agua mediante una tubería de alimentación, el cual se distribuye en montantes y estas a cada departamento del edificio. Asimismo, al ingreso de cada departamento se cuenta con el medidor respectivo.

Figura 56. Esquema de montaje de agua fría y ACI - Proyecto Multifamiliar Residencial Ibiza

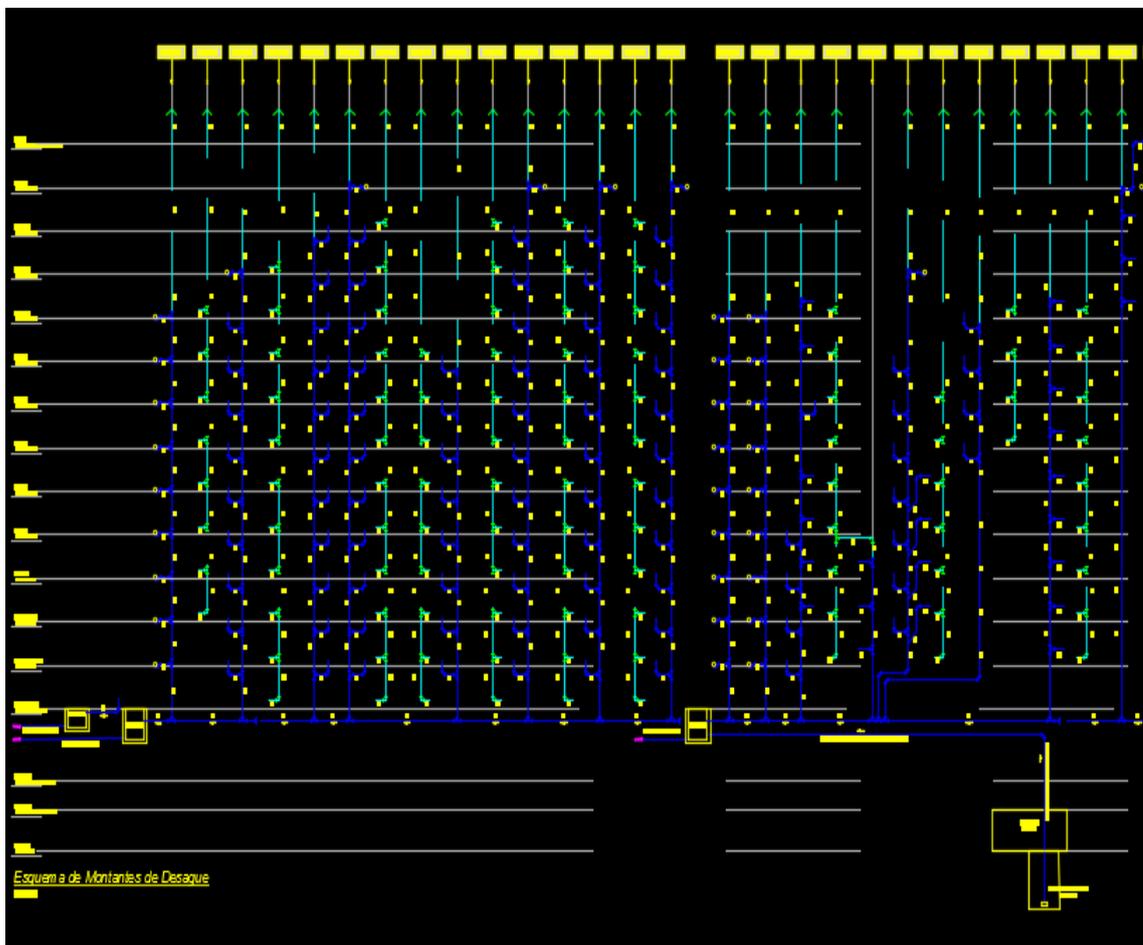
Existe una cámara de bombeo de desagüe, la cual mediante una tubería de impulsión la deriva a la caja de registro y luego es llevada a la red pública. En relación a las redes de ventilación, pueden ser independientes o por grupo para los accesorios sanitarios, y se elevan las tuberías por los ductos.

Figura 58. Esquema de montantes de desagüe y ventilación - Proyecto Multifamiliar Residencial Ibiza

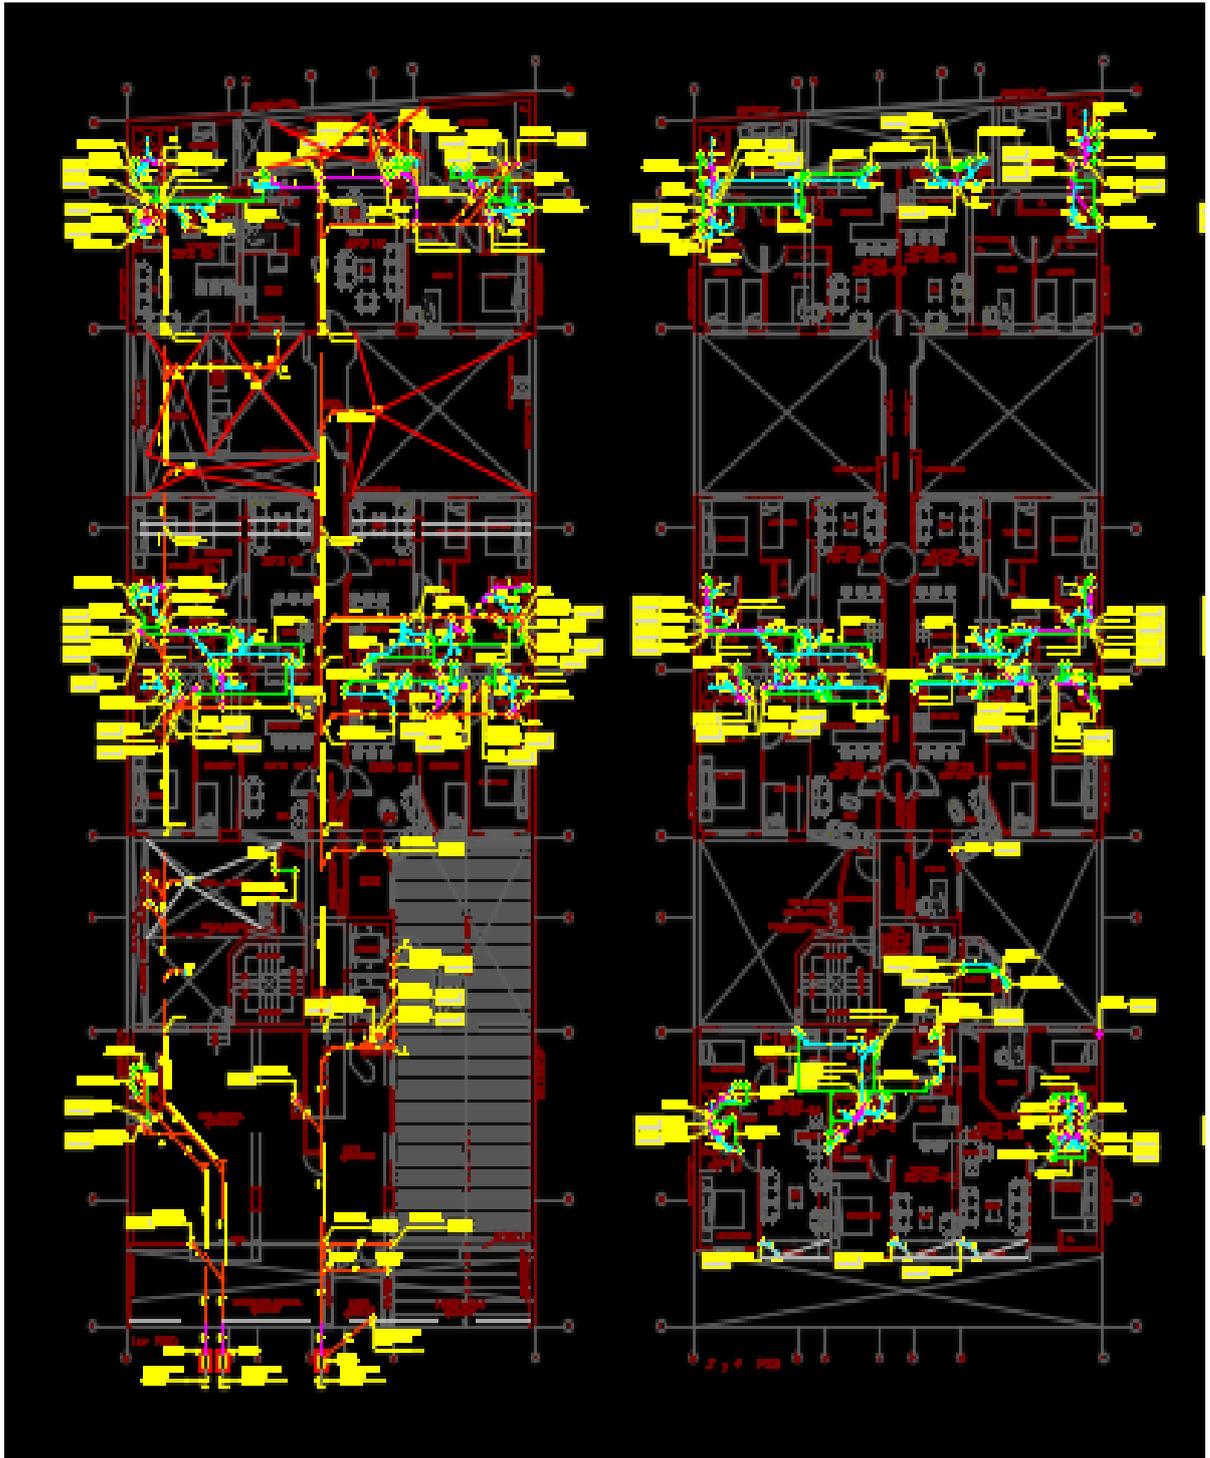
Figura 59. Red de desagüe y ventilación – planta de 1º y 2º piso - Proyecto Multifamiliar Residencial Ibiza

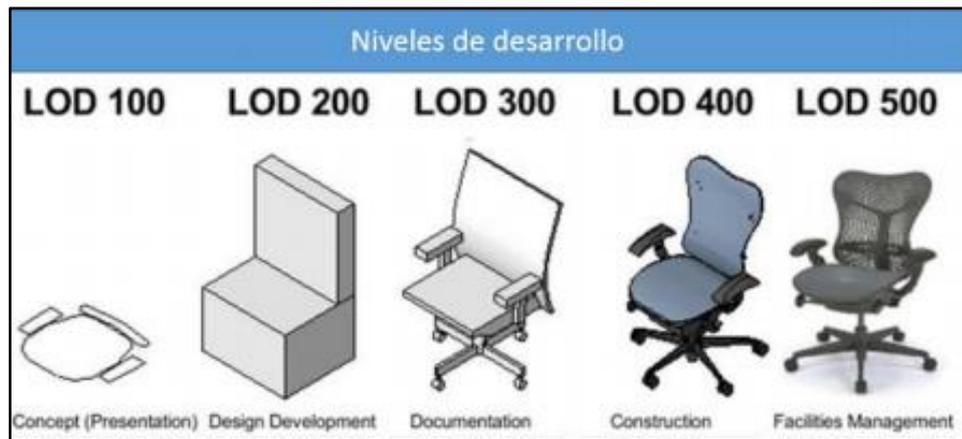
Figura 61. Niveles de desarrollo de modelado

Para seleccionar el nivel de detalle es necesario tener claro los requerimientos mínimos que los distintos elementos del modelo deben incluir y la etapa en la que se encuentre el proyecto, los cuales dependerán del fin por el cual se usa BIM, tomando en cuenta que se puede contar con distintos niveles de LOD.

El modelado del PProyecto Multifamiliar Residencial Ibiza se realizó teniendo en cuenta un LOD 200 (Ver **Figura 61**), ya que el fin era la identificación de deficiencias en el diseño, así como la obtención de metrados.

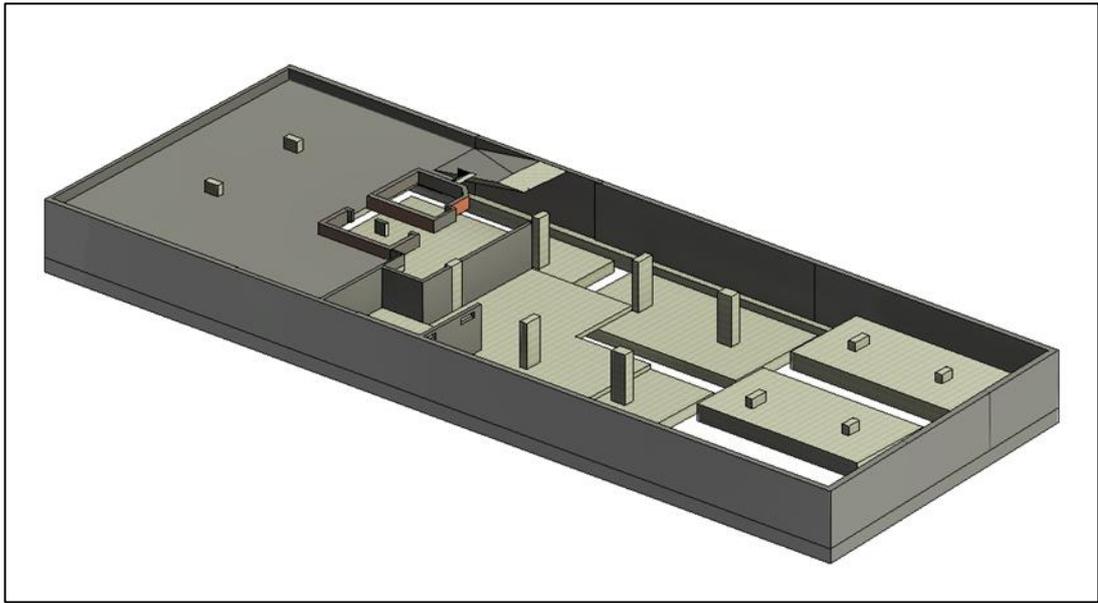
El modelamiento 3D de la especialidad de estructuras se realizó a partir de los planos y especificaciones técnicas del proyecto en estudio. Se fueron modelando los elementos estructurales, iniciando por la cimentación, considerando las dimensiones indicadas en los planos, así también considerando las características técnicas correspondientes. En la **Figura 66** se muestra el desarrollo de la cimentación.

Figura 66. Modelamiento de la cimentación del proyecto
