**APLICACIÓN DE LA METODOLOGÍA BIM EN LA
IDENTIFICACIÓN DE INTERFERENCIAS
INTERDISCIPLINARIAS PARA EVALUAR SU INFLUENCIA
EN LA EJECUCIÓN DE UN PROYECTO MULTIFAMILIAR**

**PRESENTADA POR
FRANCESCA FERNANDA ESPINEL SANGAMA
MARLA GIMENA MIRANDA VILCAPOMA**

**TESIS
PARA OPTAR EL TÍTULO PROFESIONAL DE INGENIERA CIVIL**

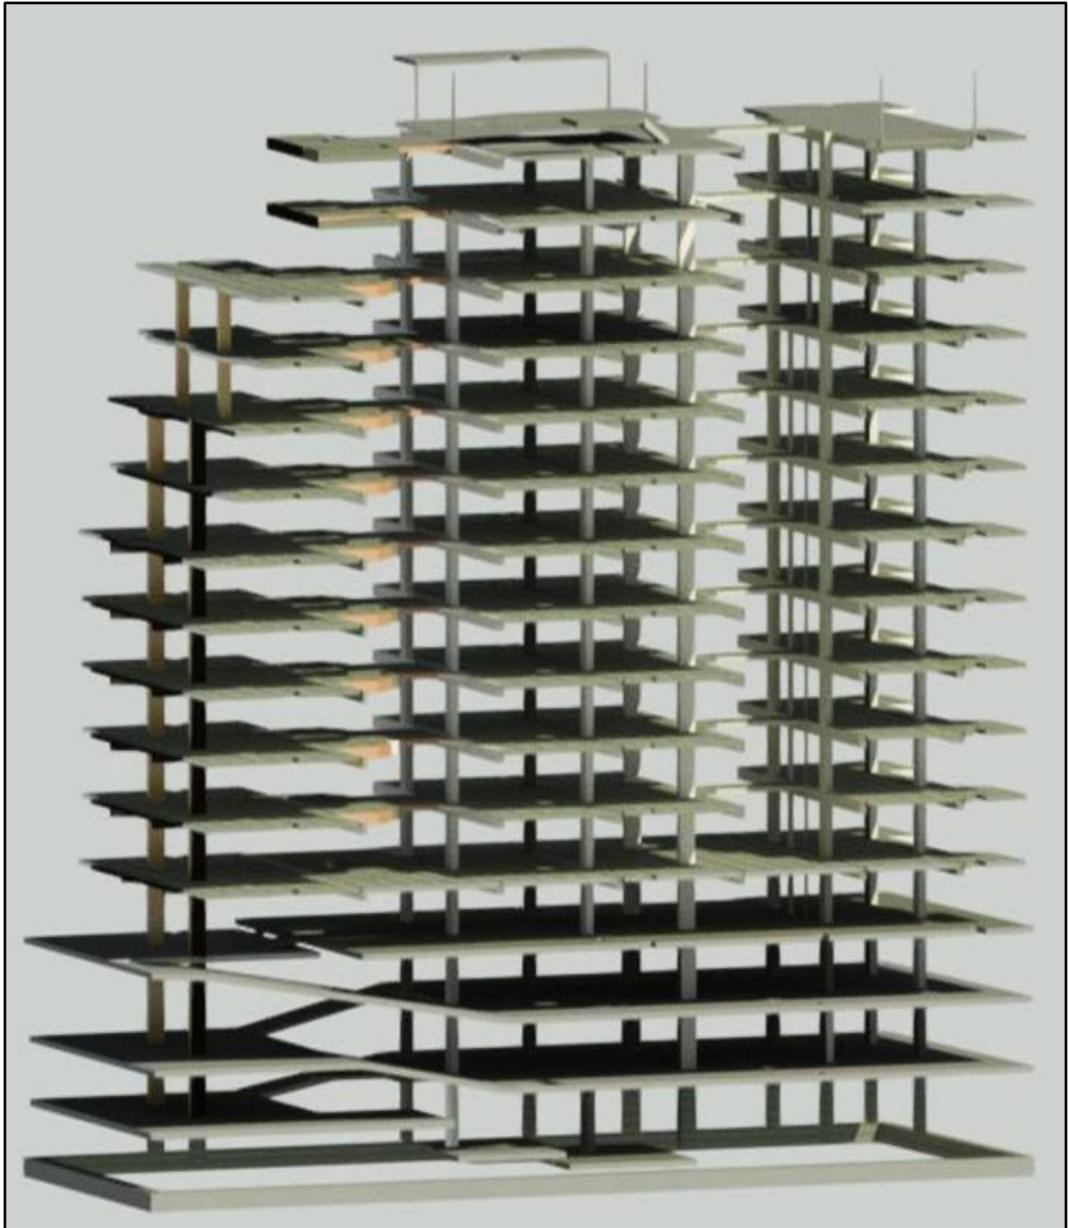
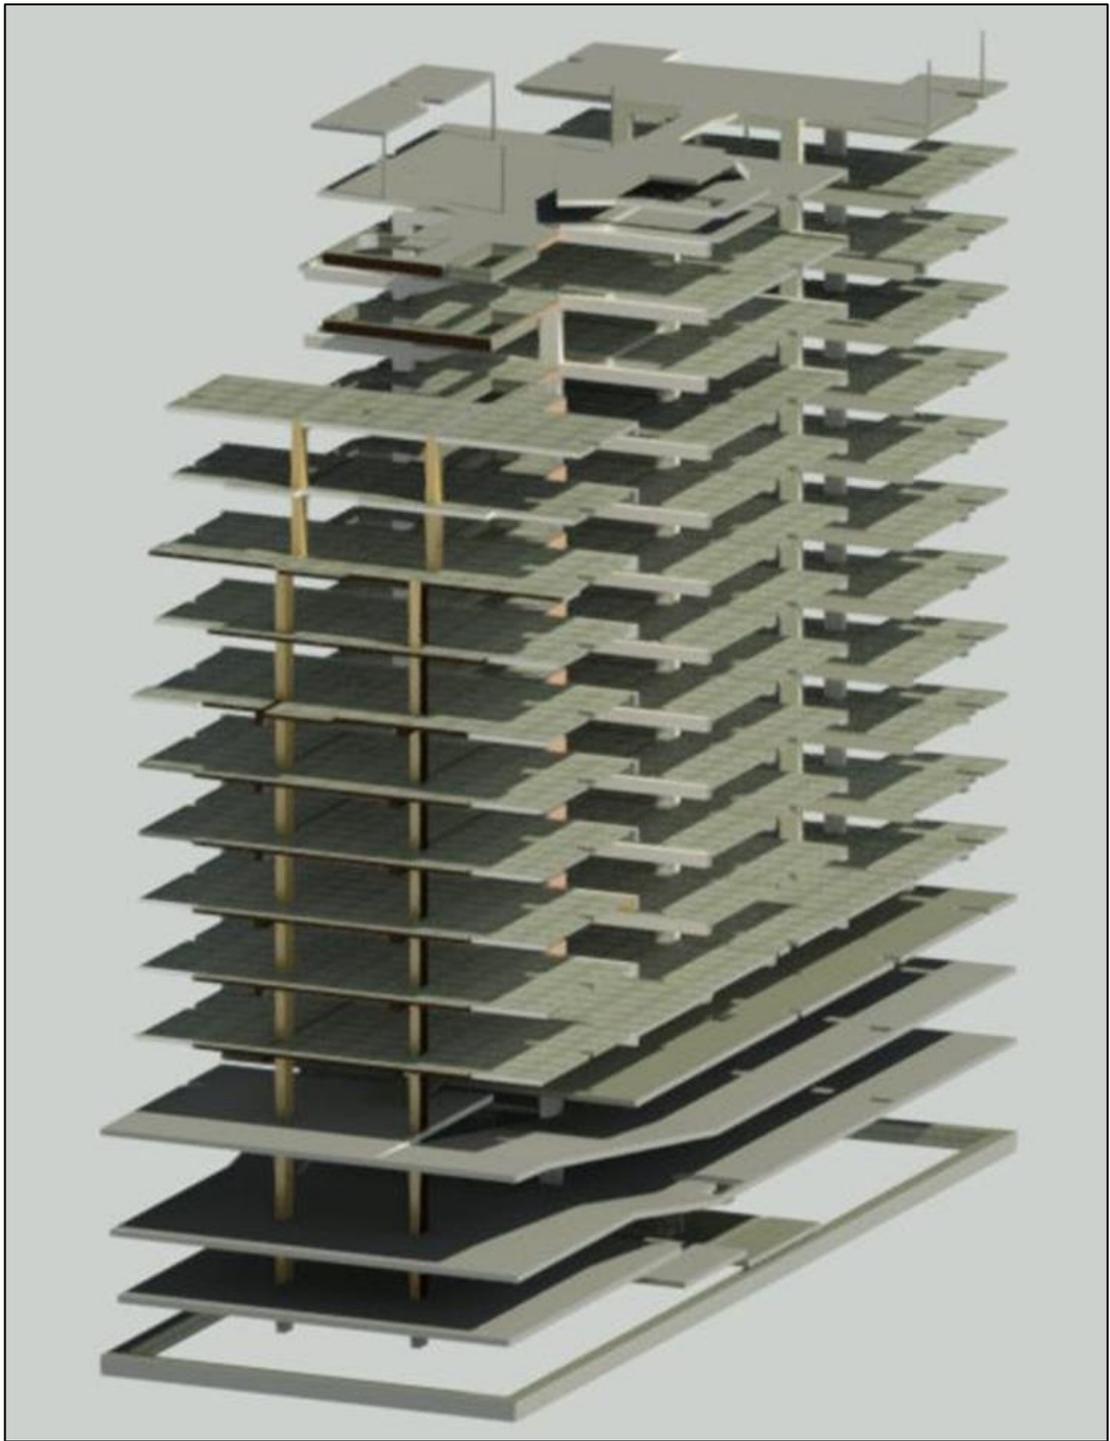
En las **Figuras 70 y 71** se muestra el proceso de modelamiento de la estructura del proyecto en estudio.

Figura 70. Modelo de estructuras – vista lateral
Elaborado por: las autoras

Figura 71. Modelo de estructuras – vista frontal
Elaborado por: las autoras

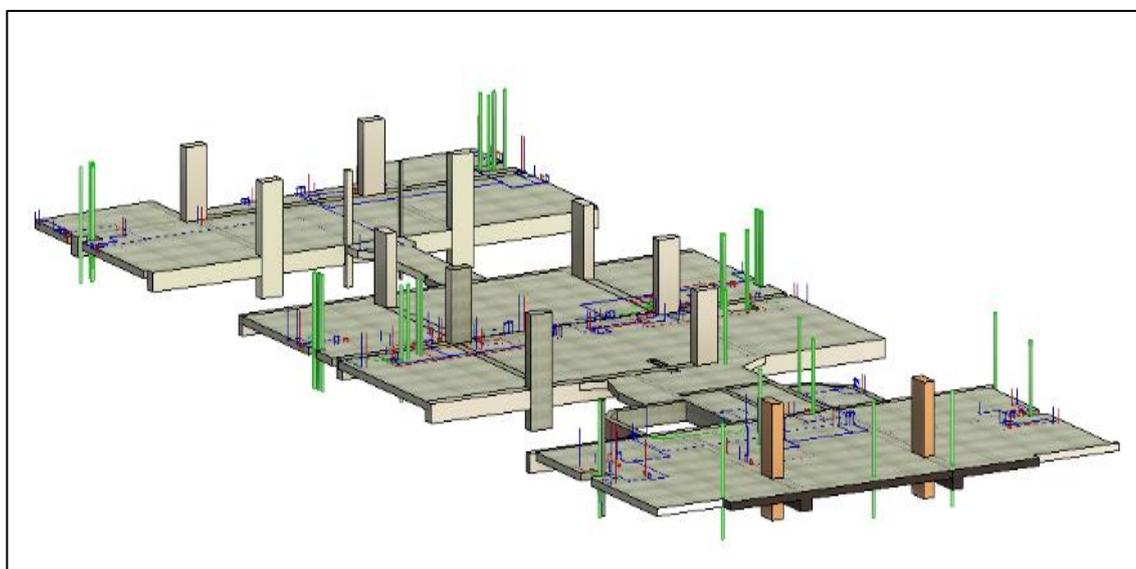
En la **Figura 72**, se puede observar el modelamiento de distribución de las tuberías de agua fría (azul), agua caliente (rojo) y desagüe (verde), correspondiente al tercer piso de la edificación.

Figura 72. Modelamiento de redes Sanitarias en Piso 3

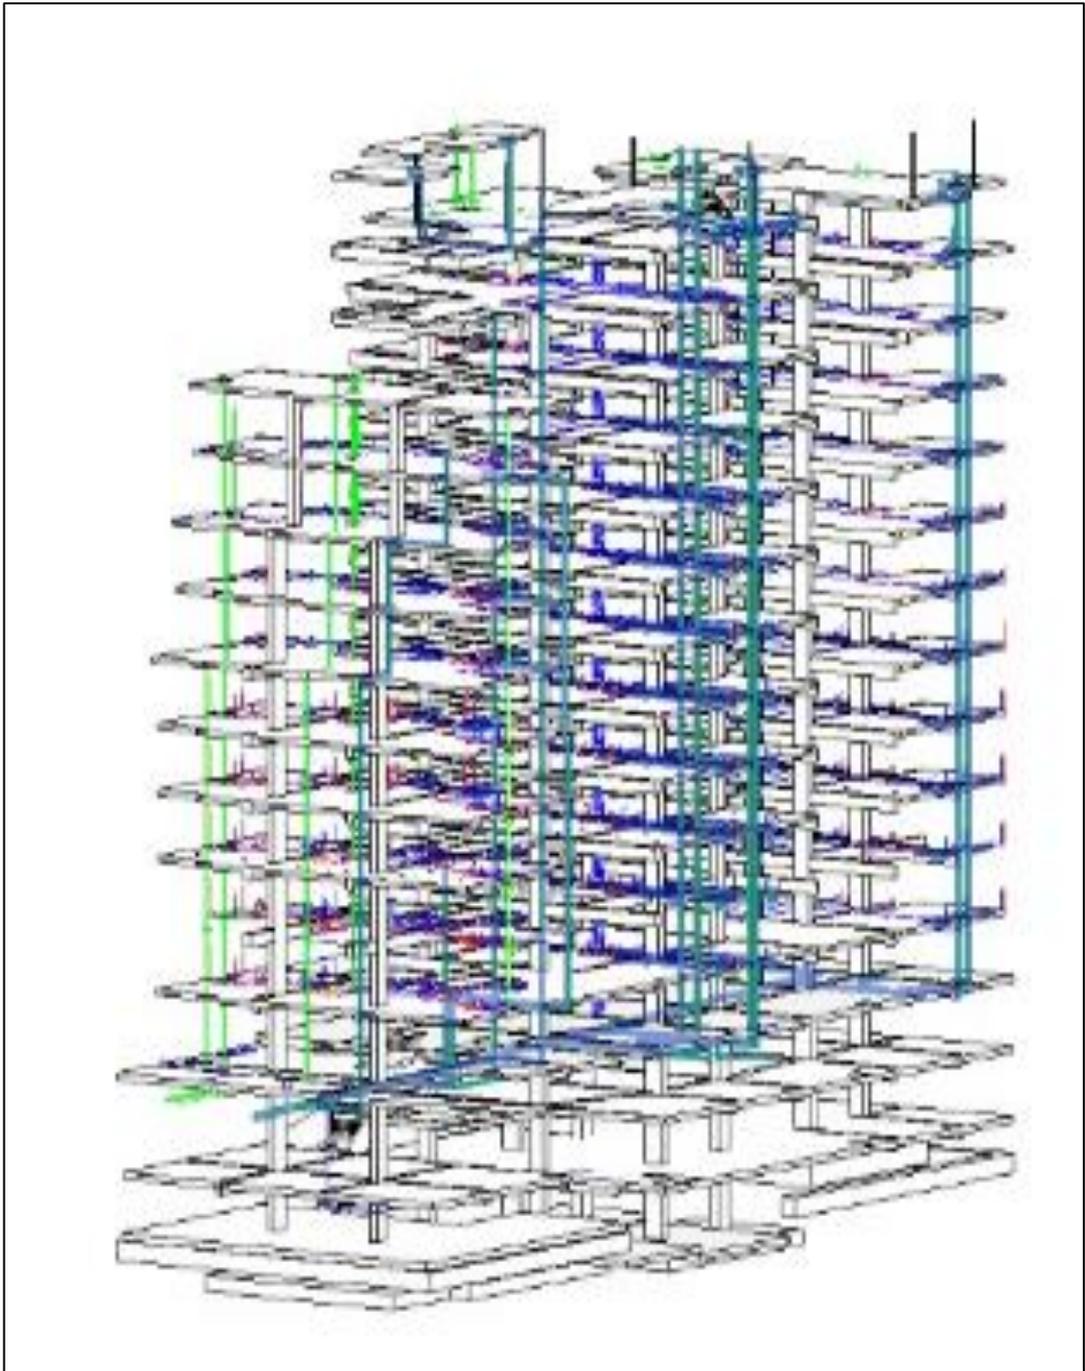
Figura 73. Modelamiento de montantes de desagüe
Elaborado por: las autoras

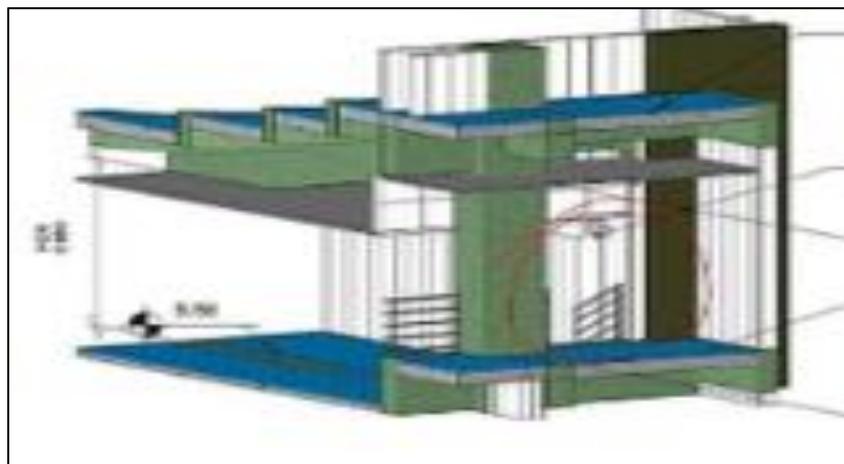
Figura 74. Incompatibilidad.

Es preciso señalar las definiciones de los términos a evaluar, las **interferencias** se consideran como cruces físicos de elementos de 2 o más especialidades, mientras que las **incompatibilidades** representan información contradictoria entre planos, sean o no de la misma especialidad. En las **Figuras 74 y 75** se visualizan ejemplos de cada una de ellas.

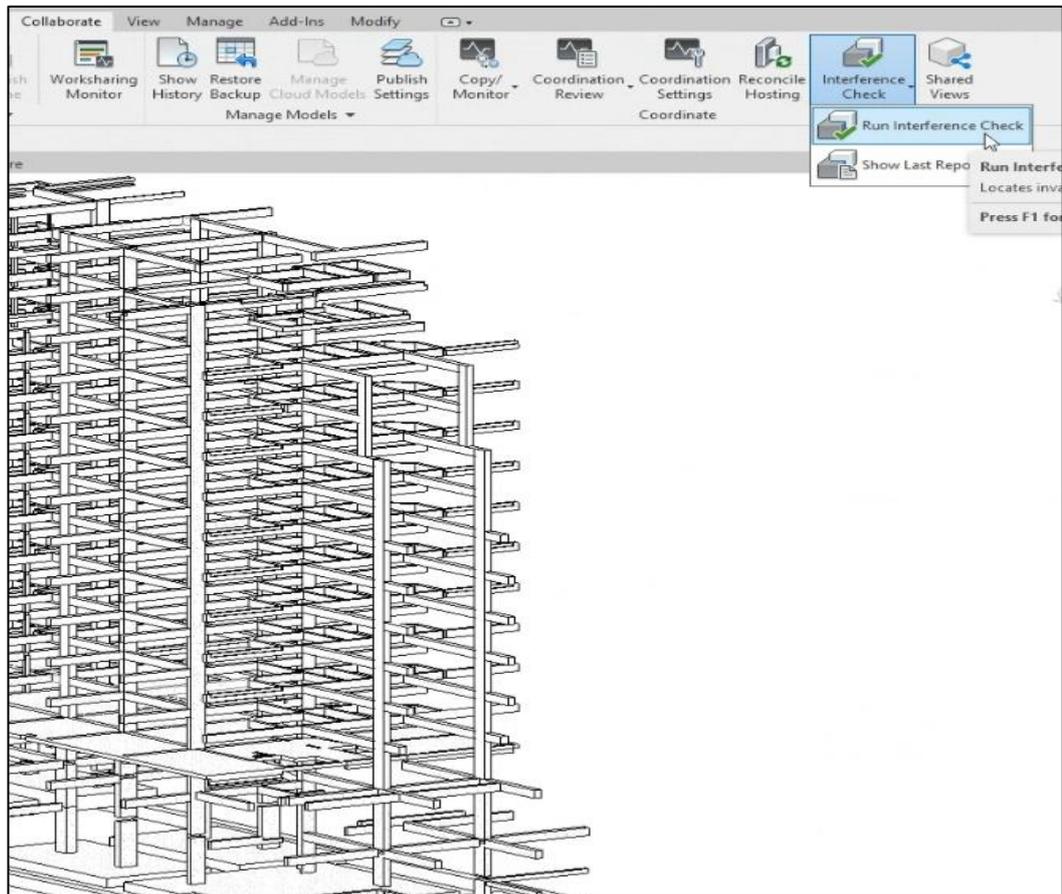
El procedimiento consiste en seleccionar la pestaña “Collaborate”, buscar el ícono “Interference Check” y finalmente clic en la opción “Run Interference Check”.

Figura 77. Procedimiento de detección de interferencias con Revit

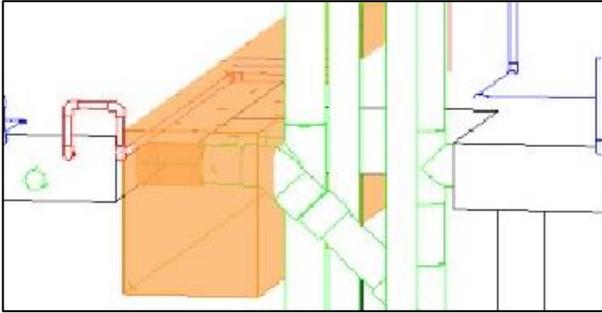
Interferencia de tuberías de IISS (desagüe) con viga de eje 9.
2	Interferencia entre especialidades de Estructuras y Arquitectura.

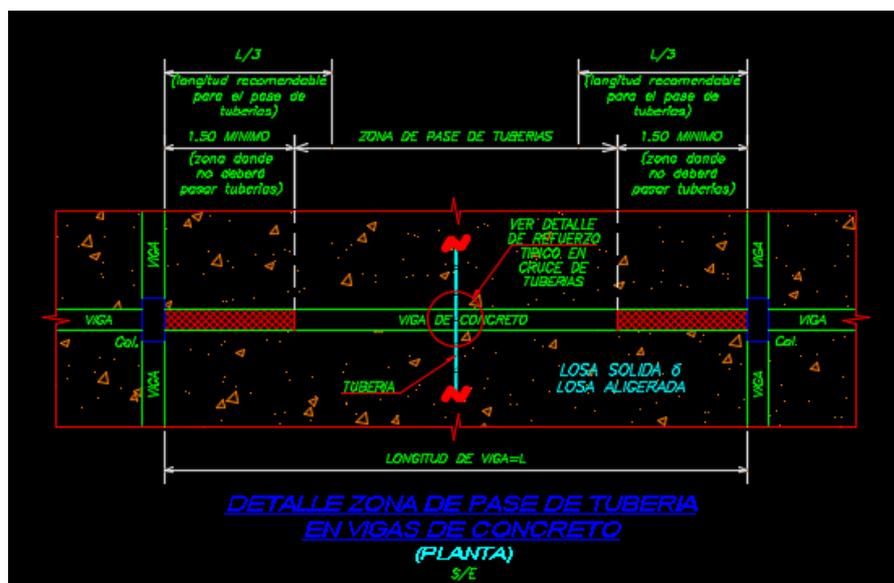
Figura 103. Detalle de Refuerzo de pase de tubería en vigas de concreto.

Así también, tal como muestran las **Figuras 101 y 102**, se identifica la congestión de instalaciones sanitarias (tuberías de agua fría, caliente y desagüe), en las vigas. Es preciso indicar que en los planos se indica un detalle de refuerzo, tal como se muestra en la **Figura 103**.

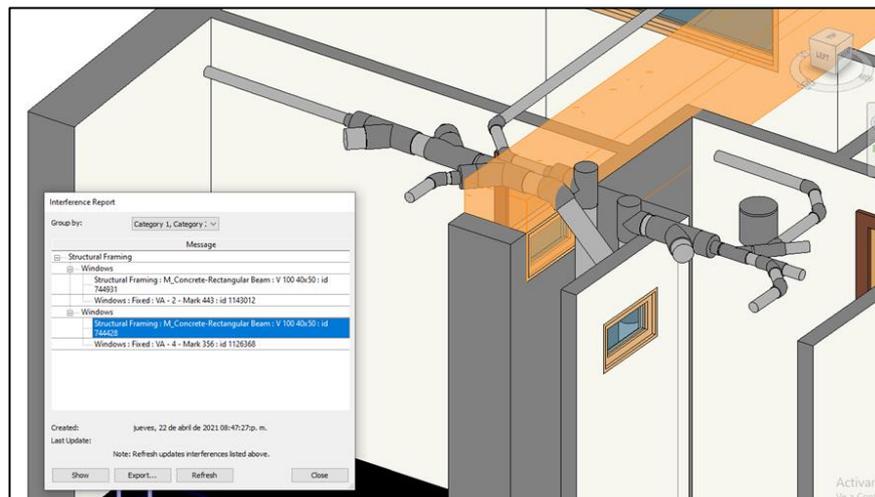
En relación con las interferencias encontradas entre las especialidades de **Estructuras y Arquitectura**, se ha identificado la interferencia de ventana alta con viga.

Figura 104. Interferencia de estructuras con arquitectura – interferencia de ventana y viga

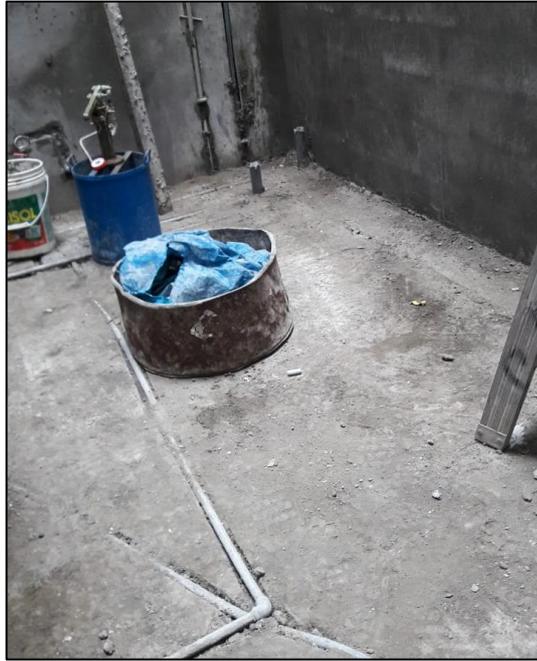
Figura 108. Error frecuente en Obra – Tuberías sanitarias expuestas en
Losa

Cuando se presenta una gran congestión de tuberías en losa aligerada, en muchos casos reales de obra, estos quedan expuestos en la superficie de la losa, tal como se muestra en la **Figura 108**, generando retrabajos posteriormente.

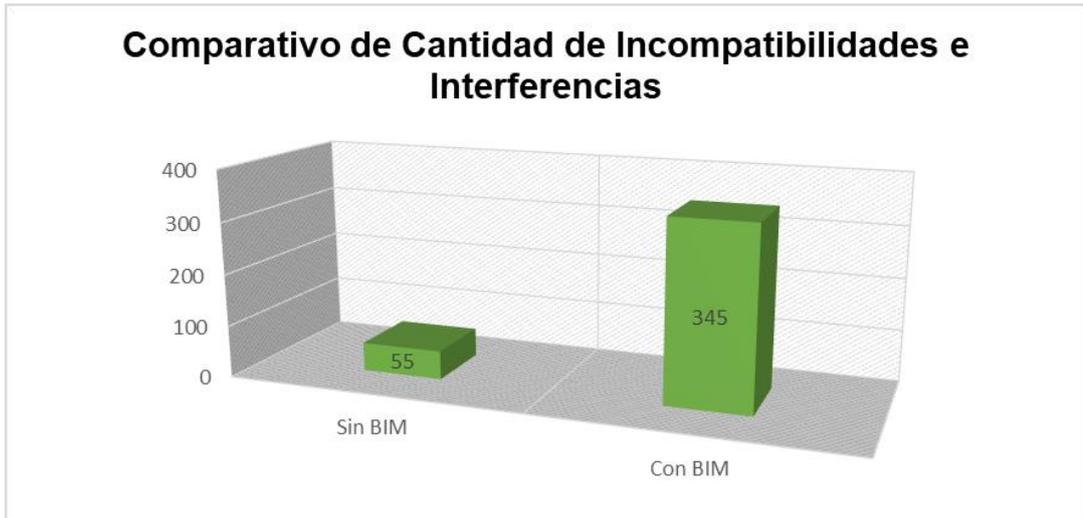
Figura 109. Análisis Comparativo del número de interferencias e incompatibilidades
Elaborado por: las autoras

Como se muestra en la **Figura 109**, el uso de la metodología BIM, mediante su herramienta Revit, permite un mayor control de la información del proyecto, de las deficiencias en el diseño que este presenta, debido a que facilita la visibilidad para detectarlas en sus modelos 3D. BIM respecto al método manual es más eficiente.

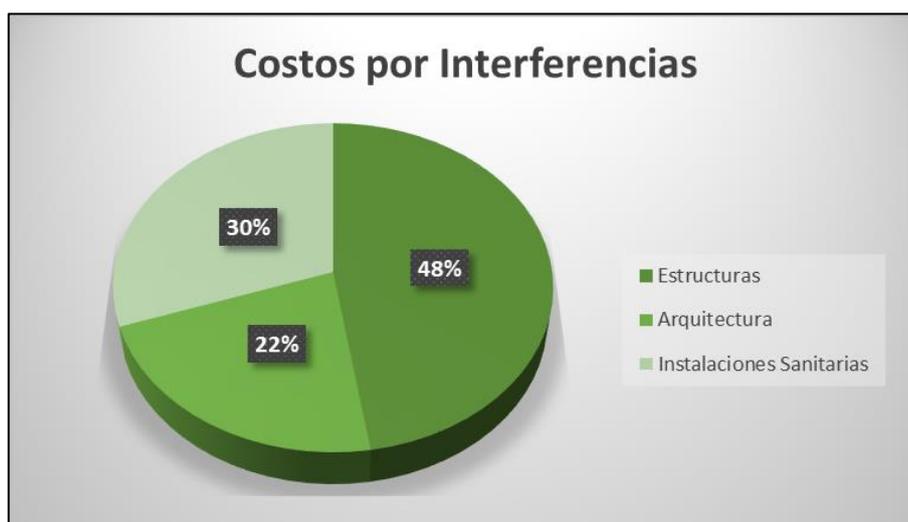
Figura 111. Costos por Interferencias - Porcentajes

Se obtuvo un costo total estimado por interferencias de **S/ 15,065.46**; este representa una estimación de la inversión adicional que se tendría que considerar y adicionar al presupuesto inicial, por no haber identificado estas deficiencias en el diseño con la anticipación correspondiente.

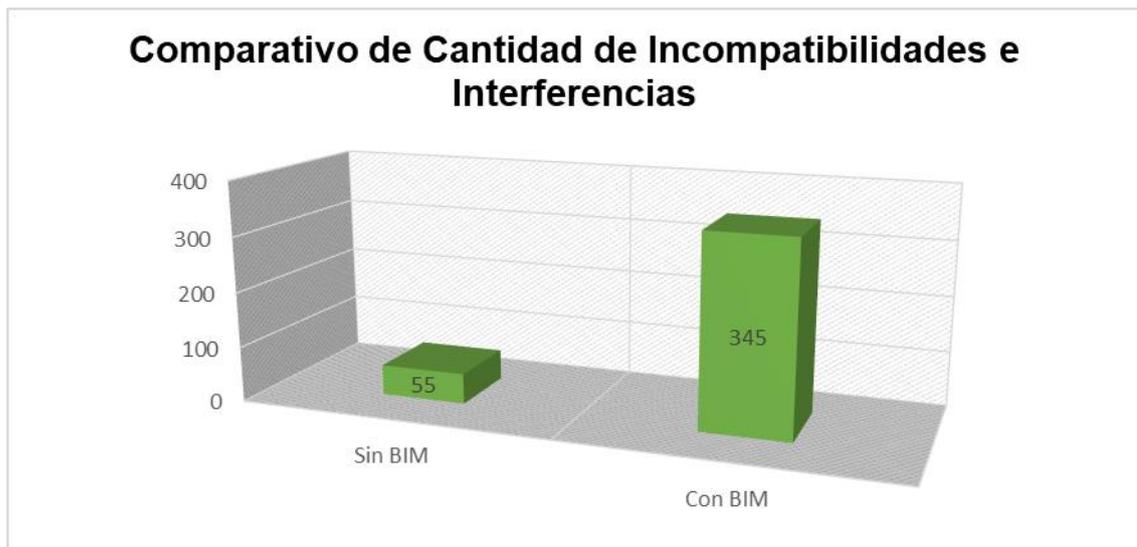
Mediante la herramienta Revit se pudo identificar 345 incompatibilidades e interferencias (283 son de mayor impacto) y por el método tradicional (superposición de planos en AutoCAD 2D) se obtuvo 55 en total.

Figura 113. Comparativo de métodos de detección de interferencias
Elaborado por: las autoras
