**ANÁLISIS MODAL OPERACIONAL PARA LA
EVALUACIÓN DE PROPIEDADES DINÁMICAS DE
VIBRACIÓN DE LA TORRE EXENTA DEL MONUMENTO
HISTÓRICO RELIGIOSO SANTA ANA UBICADO EN LA
CIUDAD DE CUSCO**

TESIS

PARA OPTAR EL TÍTULO PROFESIONAL DE INGENIERA CIVIL

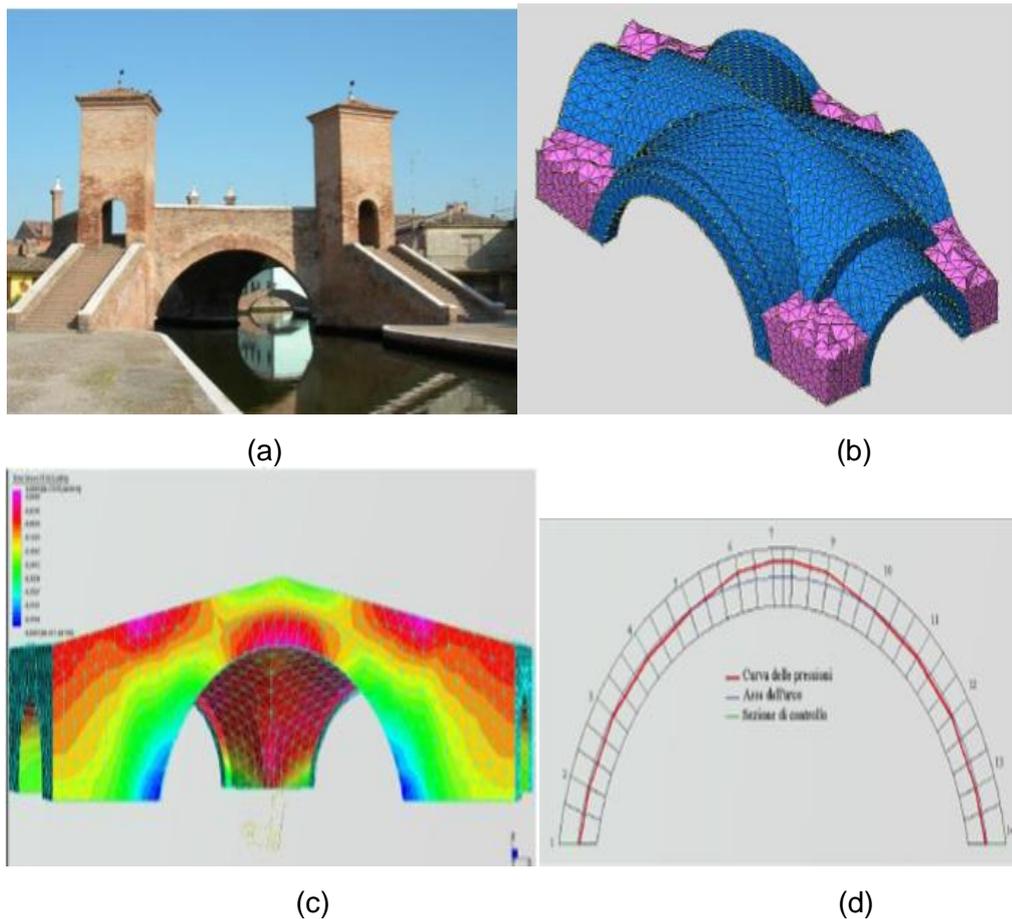
Figura 2. 1

Complejidad del Modelado de un Puente en Arco

Nota: a) El puente Tre Ponti en Camachio-Italia. b) Modelado 3D c) Parche de tension normal vertical. d) Linea de empuje en el arco sobre el canal Pallota

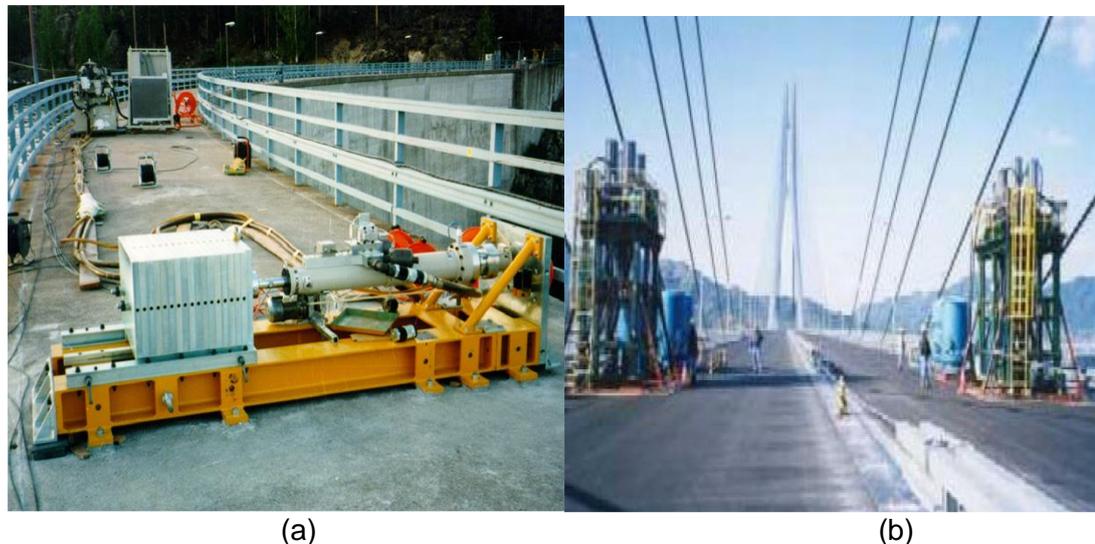
Figura 2. 9

Pruebas de Vibración Forzada

Nota: a) vibrador servo-hidráulico utilizado por EMA para excitar una presa en dirección horizontal. b) Vibradores utilizados en el puente atirantada de Tátara en Japón

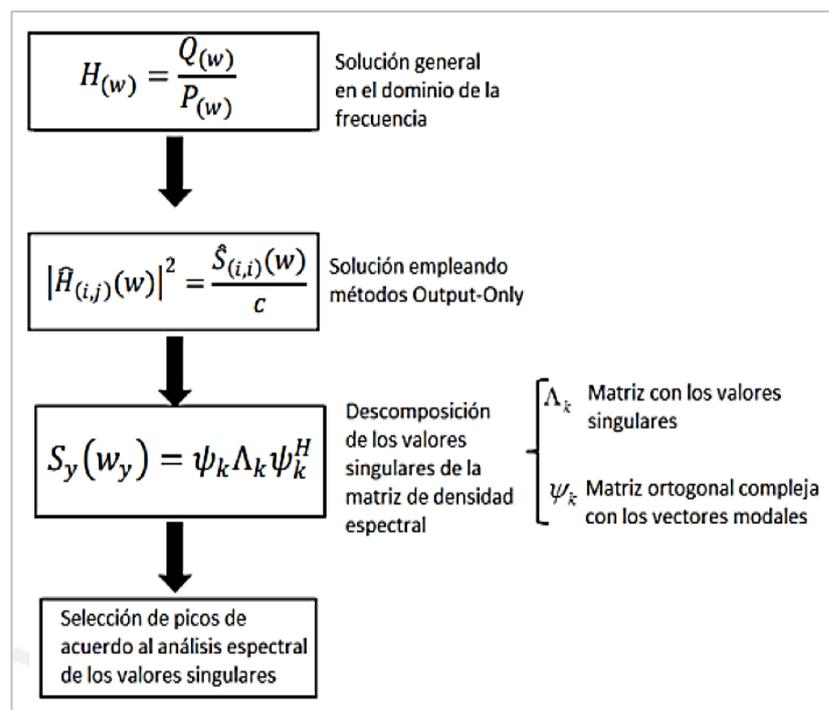
Figura 2. 15

Algoritmo de FDD

Nota: Algoritmo empleado en el método de descomposición de dominio de frecuencias

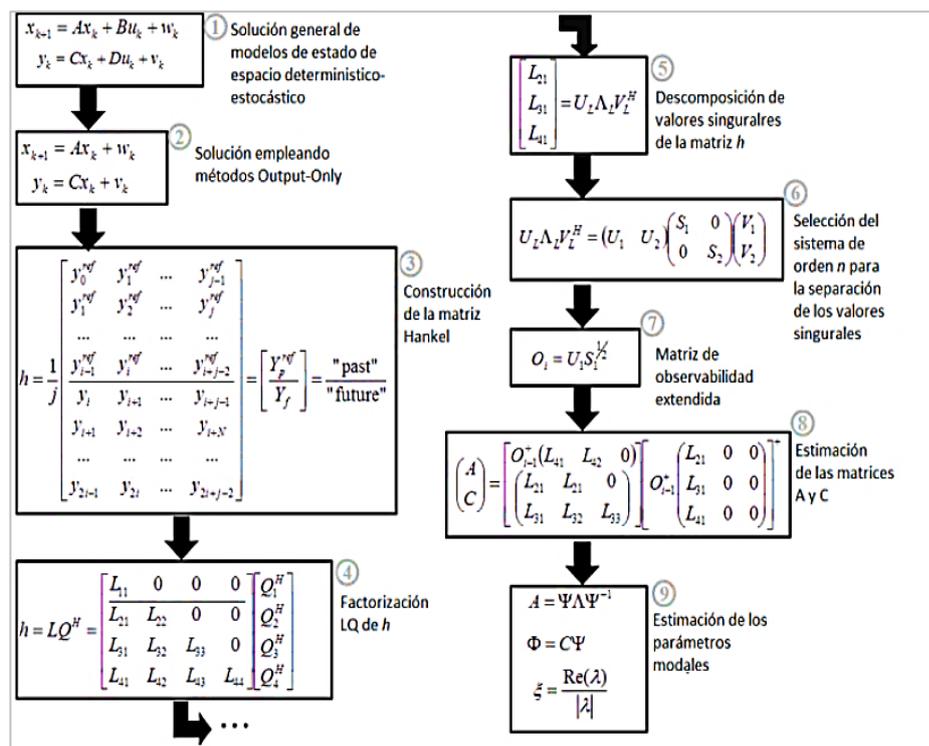
Figura 2. 16

Algoritmo del SSI

Nota: Algoritmo del método de Identificación de subespacio estocástico

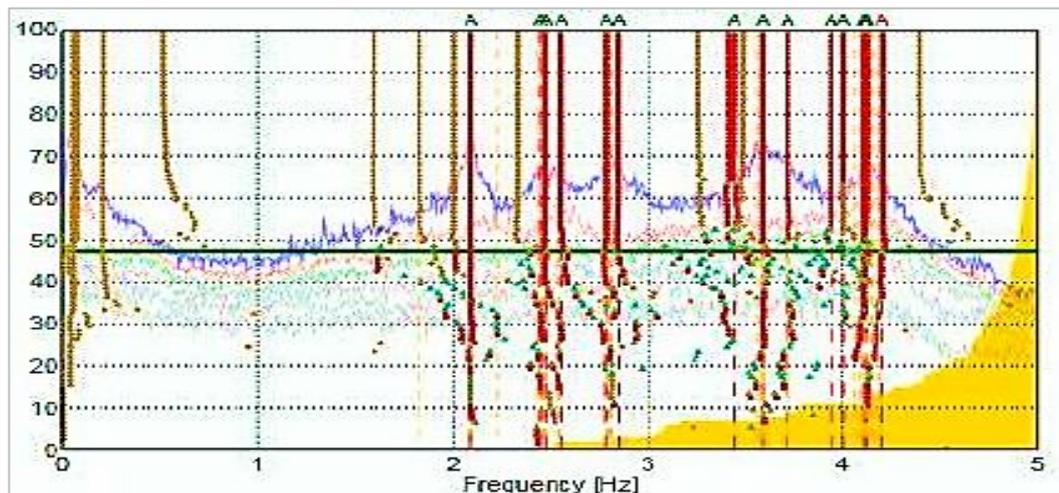
Nota: a) Gráfico sobre densidad espectral del método EFDD. b) Diagrama de estabilización del método SSI

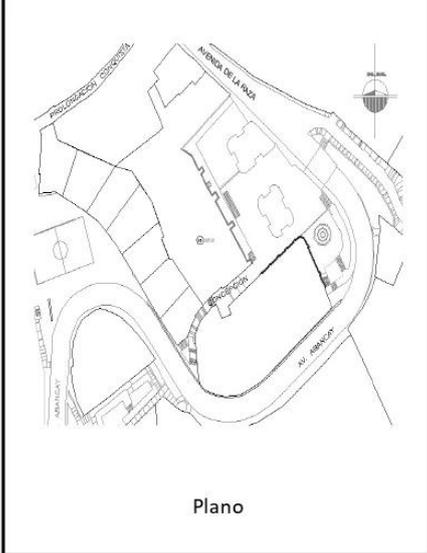
<p align="center">Fotografía</p>	<p align="right">Data de Inspeccion: 22/04/2023</p> <p>1. Datos Generales Nombre del objeto de estudio: Torre Exenta del Monumento Historico Religiosos Santa Ana Dirección: Barrio Santa Ana - Cusco - Cusco - Perú Año de Construcción: Entre los siglo XVI - XVII Área construida: 36 m2 aproximadamente Inspección realizada por: Huallpataype Carpio, Luz Carmen Masias Zanabria, Karla Paola</p> <p>1.1. Clasificación del objeto de estudio <input checked="" type="checkbox"/> Público <input type="checkbox"/> Privado</p> <p>1.2. Uso <input checked="" type="checkbox"/> Religioso <input type="checkbox"/> Museo <input type="checkbox"/> Otro ¿Cuál? _____</p>

<p align="center">Plano</p>	<p>1.3. Interes Arquitectónico e Histórico <input checked="" type="checkbox"/> Si <input type="checkbox"/> No</p> <p>1.4. Geometría de la Planta <input checked="" type="checkbox"/> Rectangular <input type="checkbox"/> Basilical <input type="checkbox"/> Cruz latina <input type="checkbox"/> Otro ¿Cuál? _____</p> <p>1.5. Material dominante <input type="checkbox"/> Adobe <input type="checkbox"/> Piedra <input checked="" type="checkbox"/> Mixto</p> <p>1.6. Número de fachadas con aberturas Descripción: Fachada Norte -> 4 vanos Fachada Oeste -> 3 vanos Fachada Sur -> 2 vanos Fachada este -> 3 vanos</p>

<p>2. Intervenciones Realizadas <input type="checkbox"/> Conservación <input checked="" type="checkbox"/> Restauración <input type="checkbox"/> Remodelación</p> <p>Observaciones: Presenta una geometría irregular, compuesto por un sobrecimiento hecho de mampostería de piedra y cuerpo hecho por mampostería de adobe. No existen anomalías representativas, no existen grietas, únicamente pérdida de pintura en los muros de adobe.</p>

Se examinó la fachada de la Torre Exenta en busca de grietas, desprendimientos de revestimiento, humedad, erosión de la piedra u otros signos de deterioro. Se prestó atención a los elementos arquitectónicos específicos de la época y se comparó con fotografías o dibujos históricos para identificar cambios. Dando en conclusión que se visualiza erosión en el sobrecimiento de piedra.

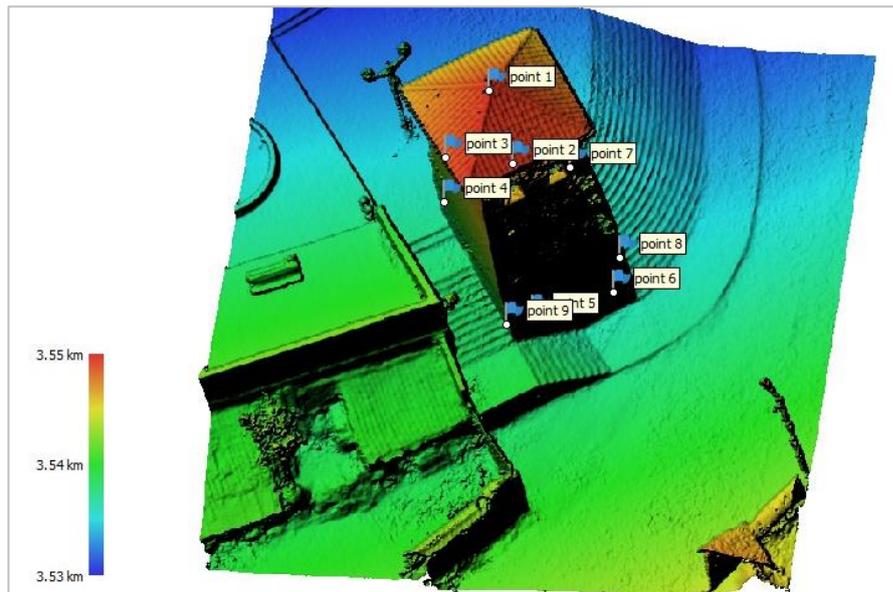
Figura 4. 9

Puntos de Referencia

Nota: Se colocaron 9 puntos de control en la Torre Exenta.

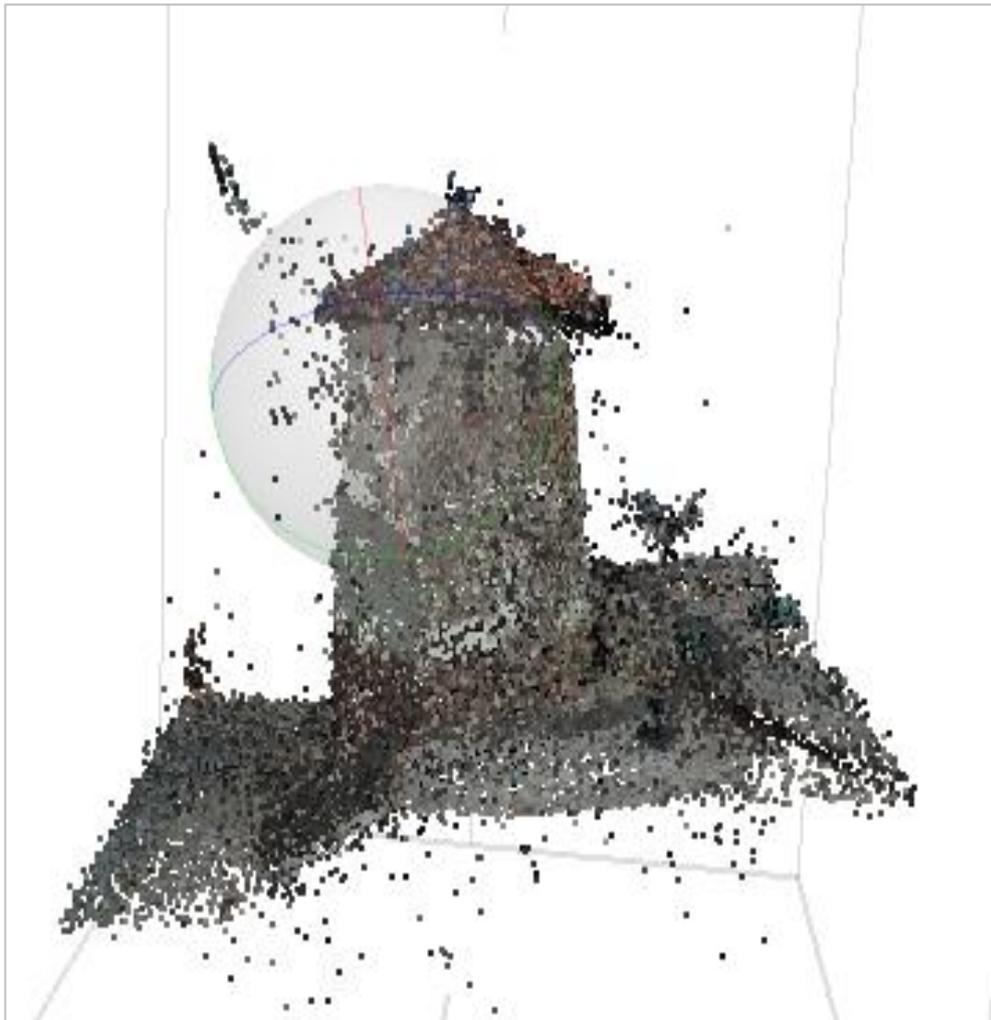
Figura 4. 12

Nube de Puntos Dispersa en la Torre Exenta

Después de completar la creación de la nube de puntos, se avanzó a la siguiente fase que consistió en generar una nube densa de puntos. Una vez culminada esta fase, se llevó a cabo un proceso de eliminación de los puntos que no formaban parte de la estructura de la Torre Exenta del Monumento Histórico Religioso de Santa Ana o que fueron generados de manera incorrecta por el software. Esta selección manual de los puntos específicos para el modelo 3D se realizó de manera minuciosa y representa uno de los pasos más cruciales, ya que contribuye significativamente a mejorar la calidad visual del modelo tridimensional.

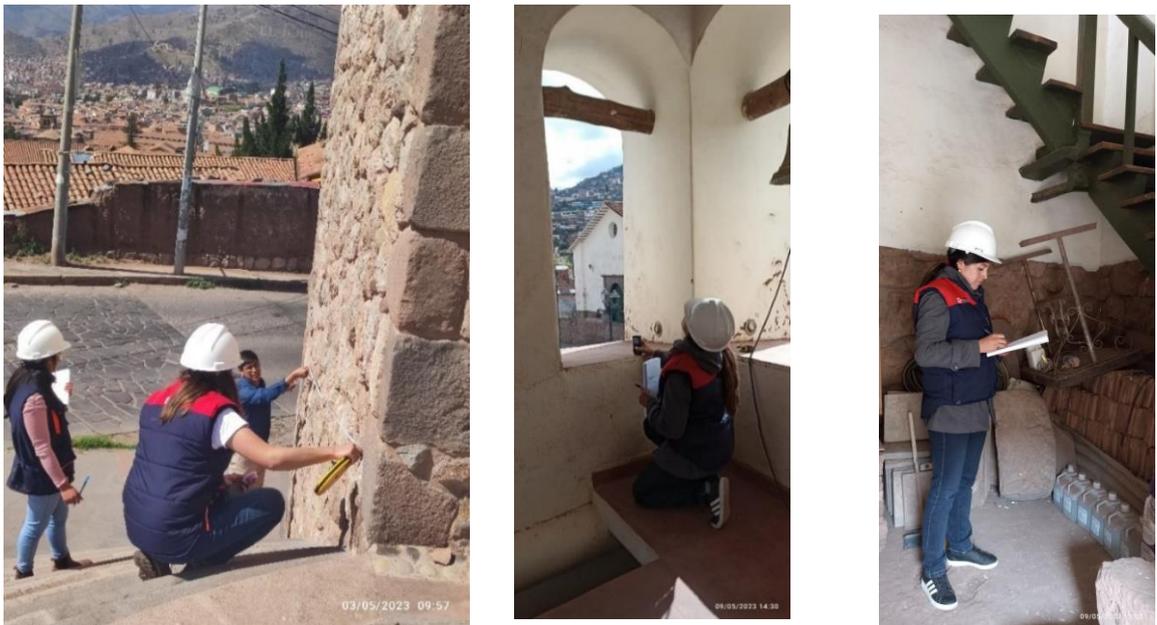
Figura 4. 16

Toma de Medidas de la Torre Exenta del Templo Santa Ana

Se observó la irregularidad geométrica de la torre, la base presenta forma cuadrangular de 6.00m de ancho en cada lado, se ensancha a 6.02m y posteriormente reduce el ancho de sus lados hasta

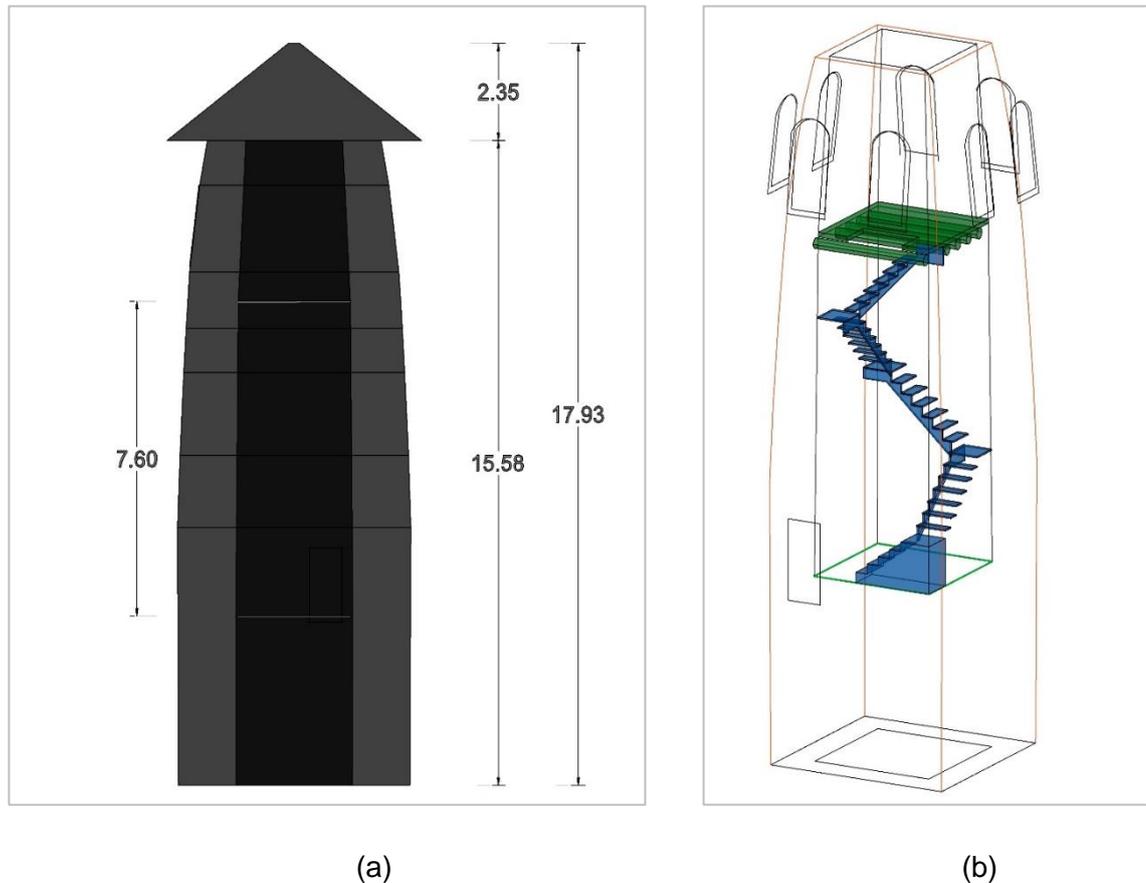
Figura 4. 17

Levantamiento Geométrico-AutoCAD 3D

Nota: a) Muro Sur de la Torre Exenta. b) Muro oeste y sur de la Torre Exenta.

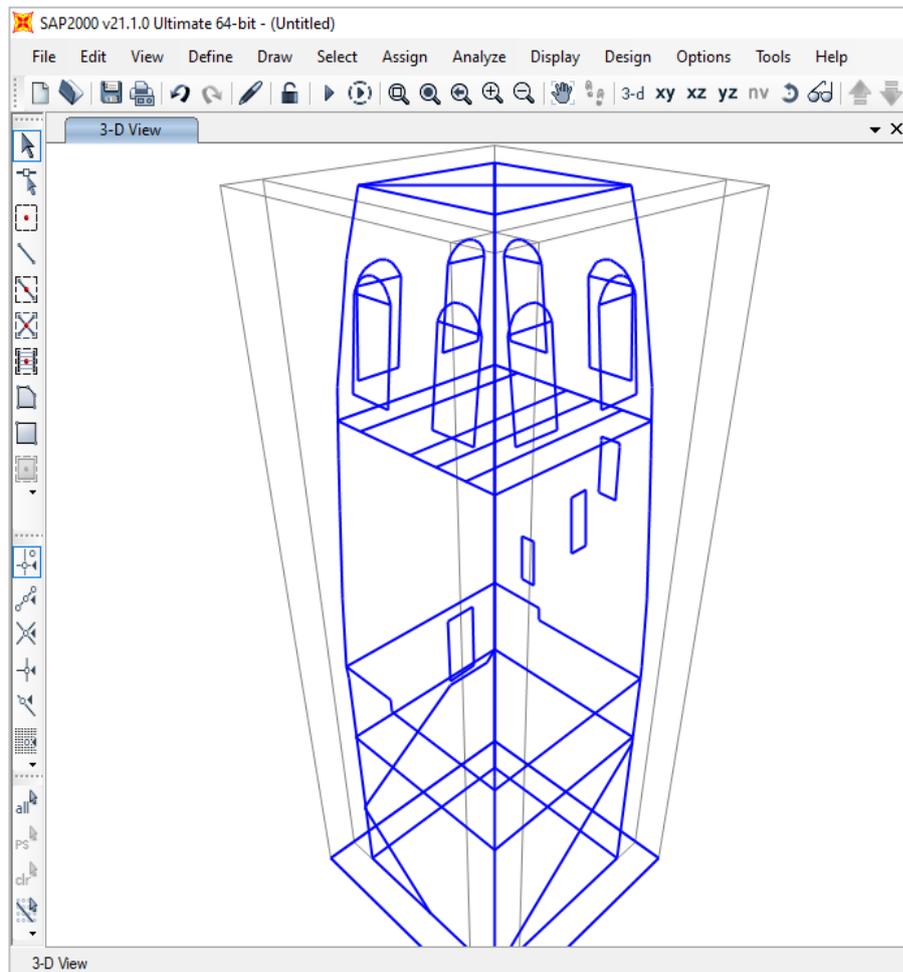
Figura 4. 21

Torre Exenta del Templo Santa Ana en SAP 2000

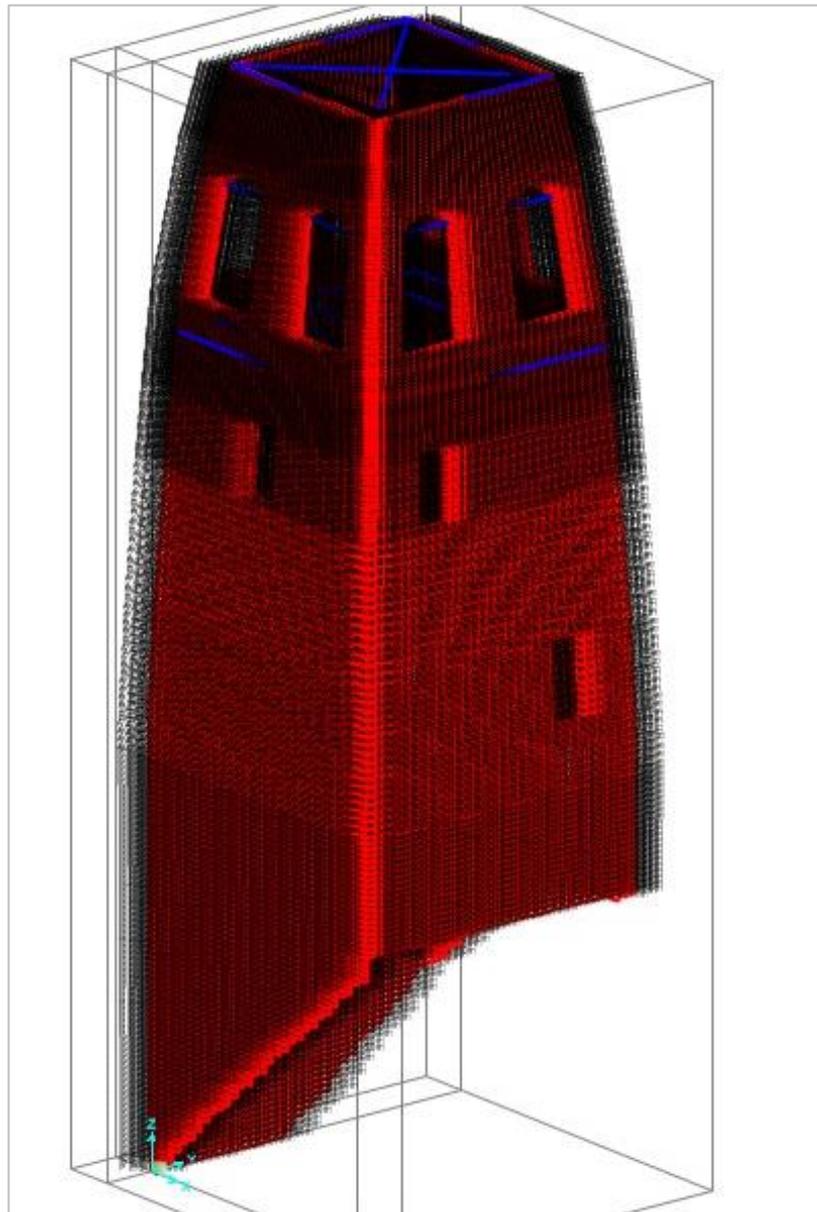
Figura 4. 27

Resultado de la Torre Exenta

Nota: Resultado de la Torre Exenta suprimiendo vanos y base de la torre para su empotramiento.

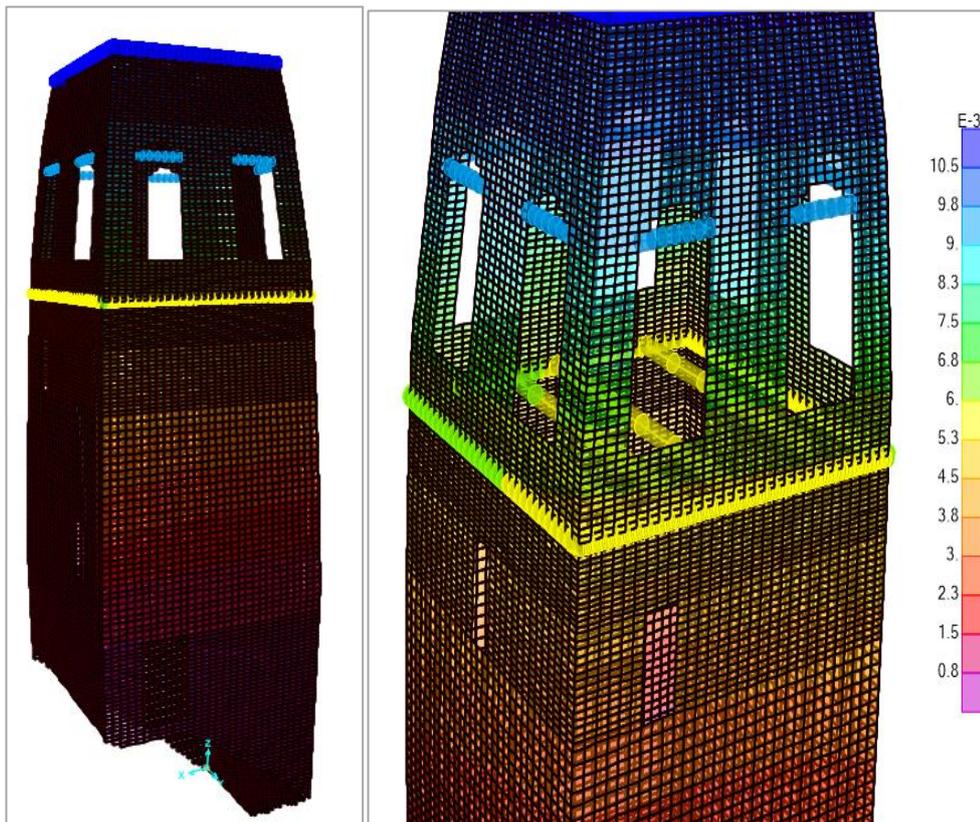
Figura 4. 28

Desplazamiento de la Torre Exenta

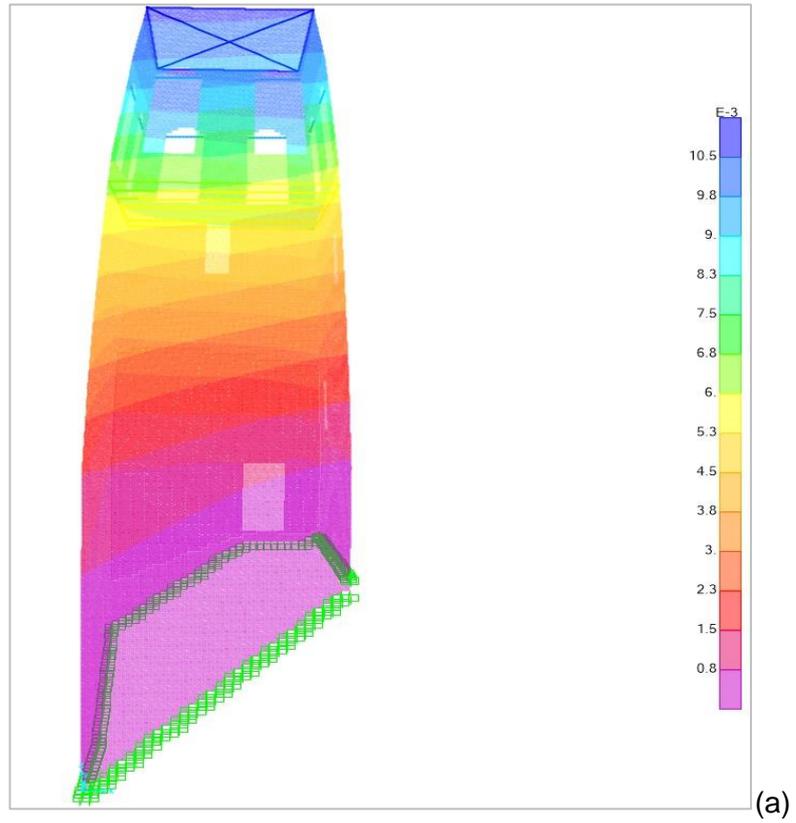
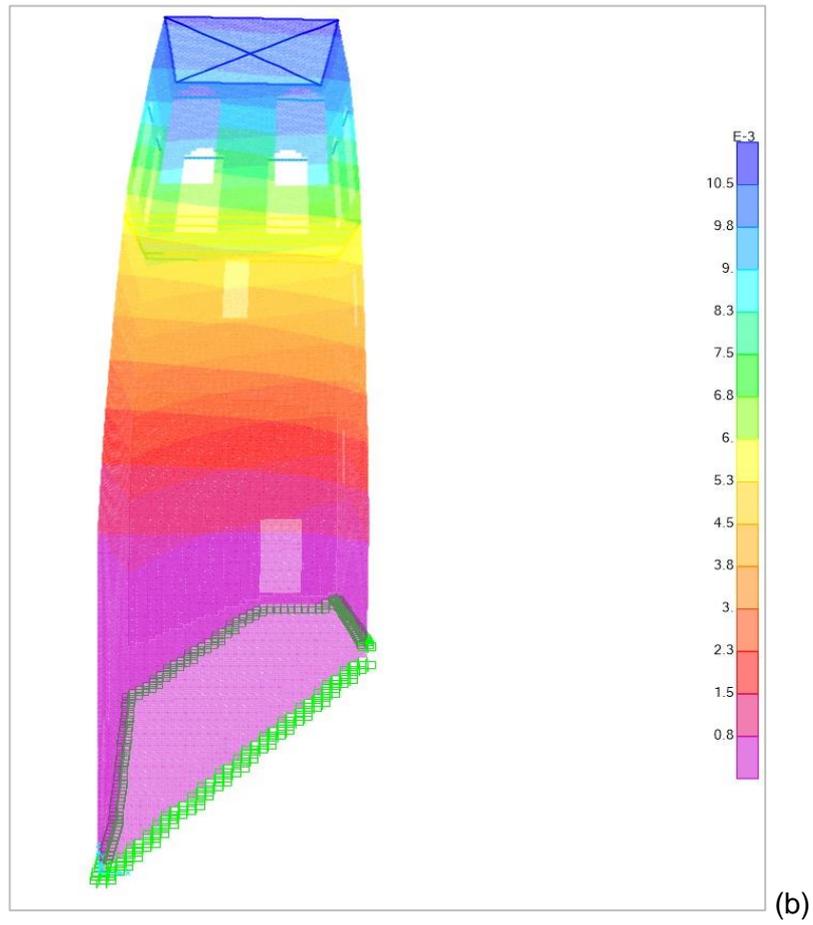
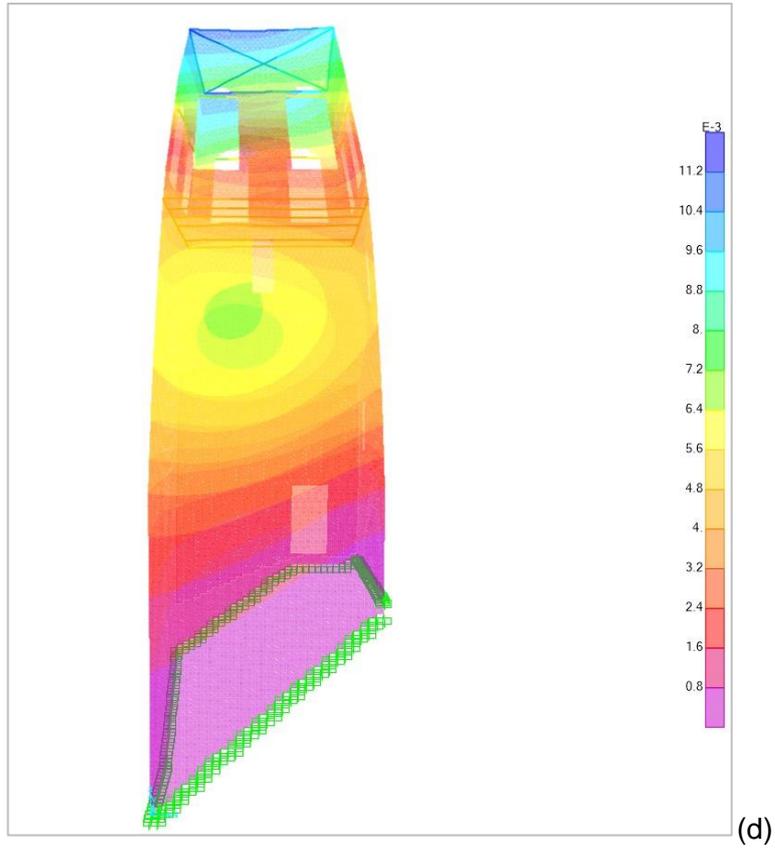
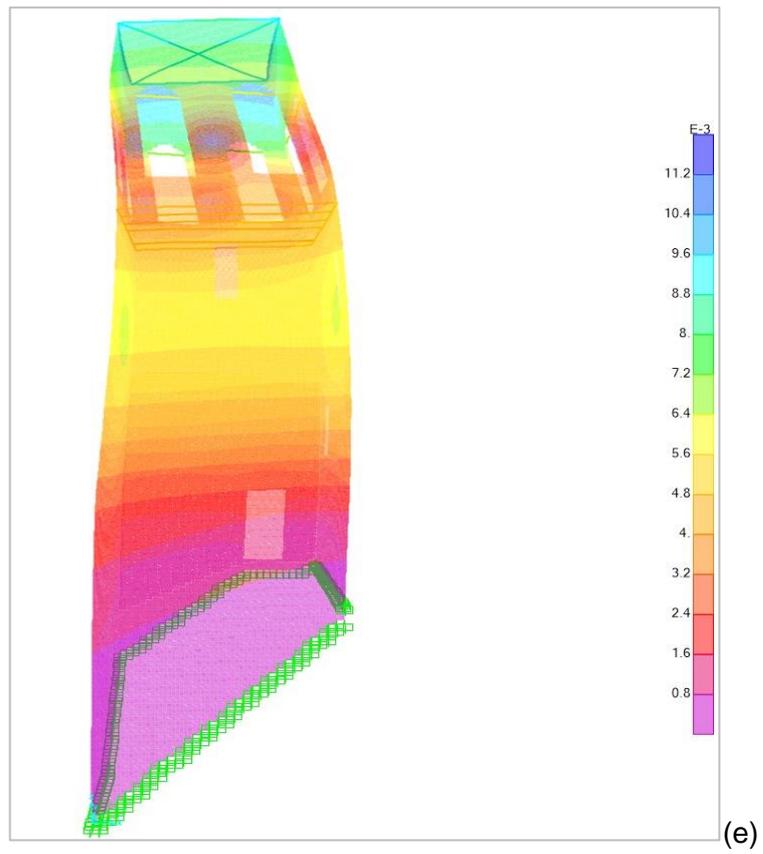
Figura 4. 29

Forma Modal de la Estructura

Nota: a) Modo 1, b) Modo 2, c) Modo 3, d) Modo 4, e) Modo 5.

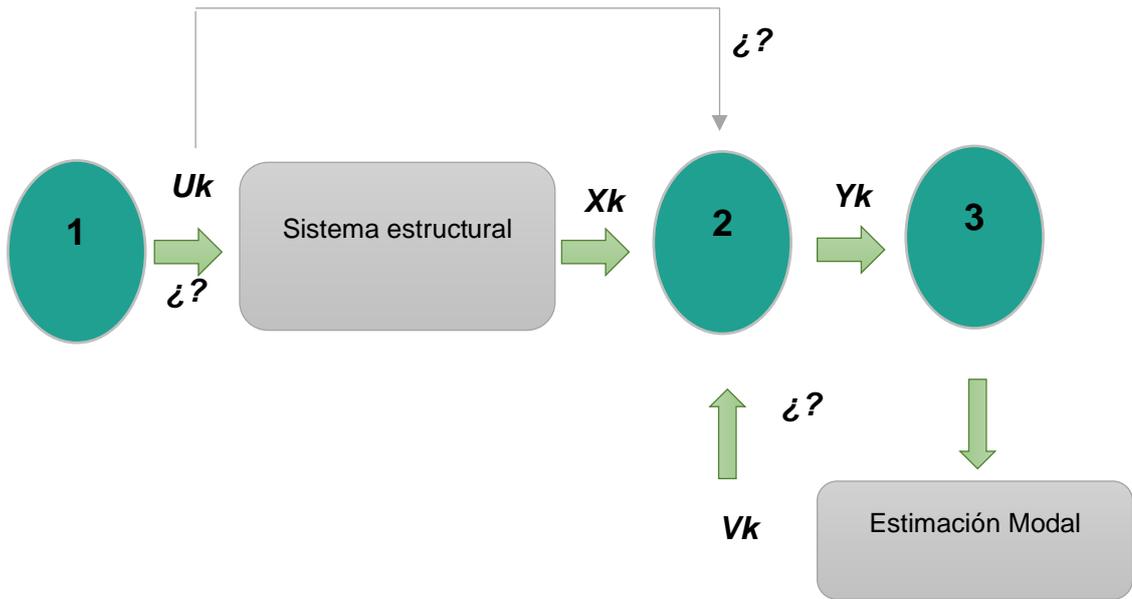
Figura 4. 32

Esquema Explicativo de la Aplicación de OMA

1. Fuente de excitación
2. Equipo de medida
3. Métodos de identificación modal

U_k : Contribución Modal de la fuente de excitación
 X_k : Contribución modal del sistema estructural
 V_k : Contribución modal de fuentes indeseadas
 Y_k : Respuesta estimada por el equipo de medida

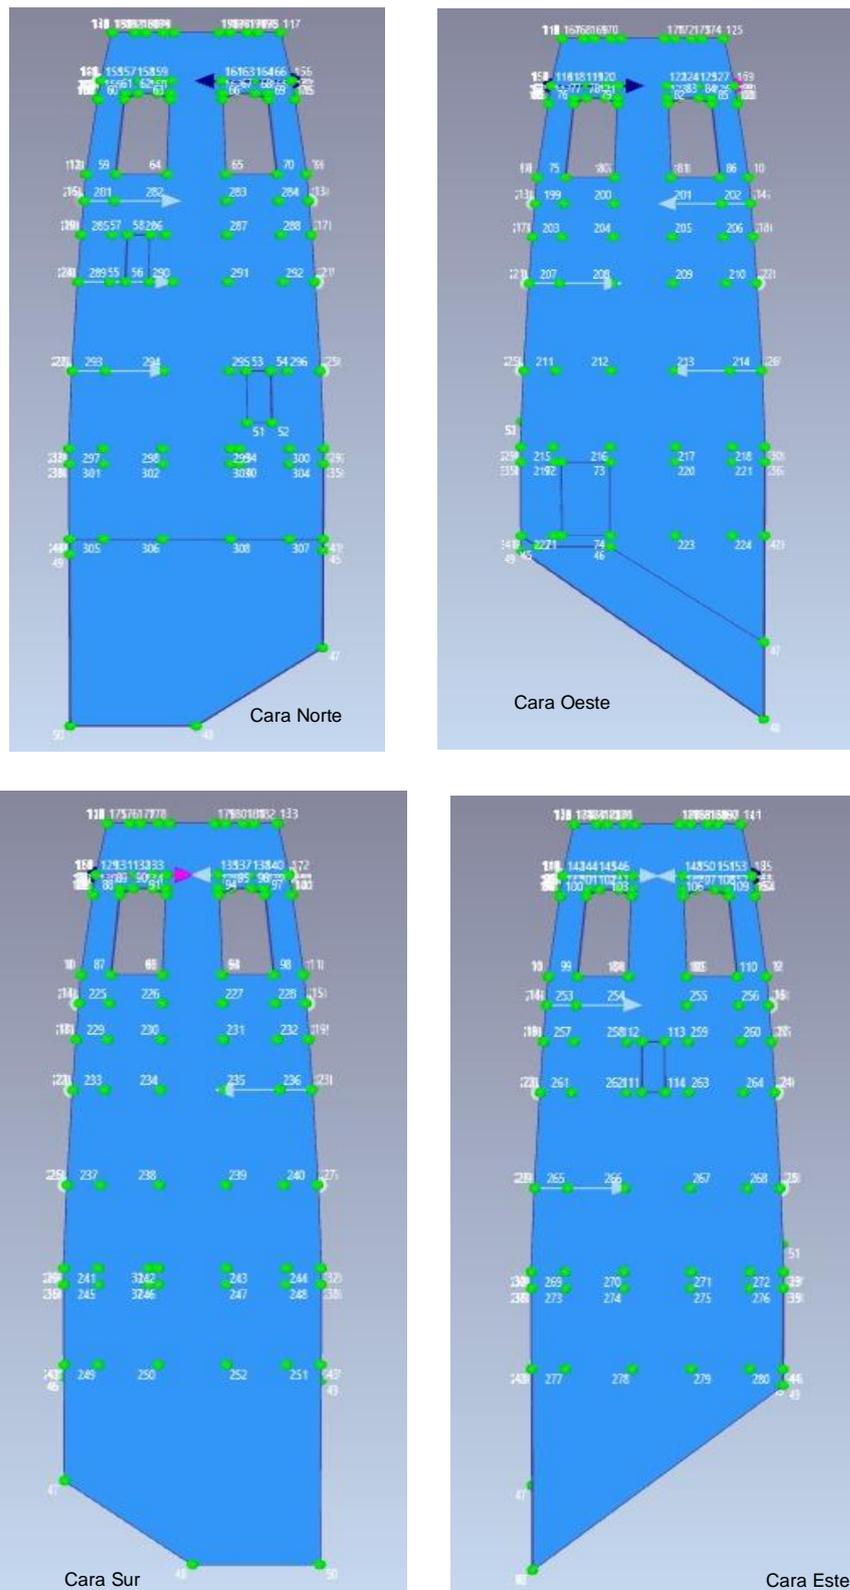
Figura 4. 63

Nodos y Vectores de Medición – ARTeMIS Modal PRO

Nota: El sensor de referencia se representa en color azul, mientras que los sensores móviles se representan de color rosado.

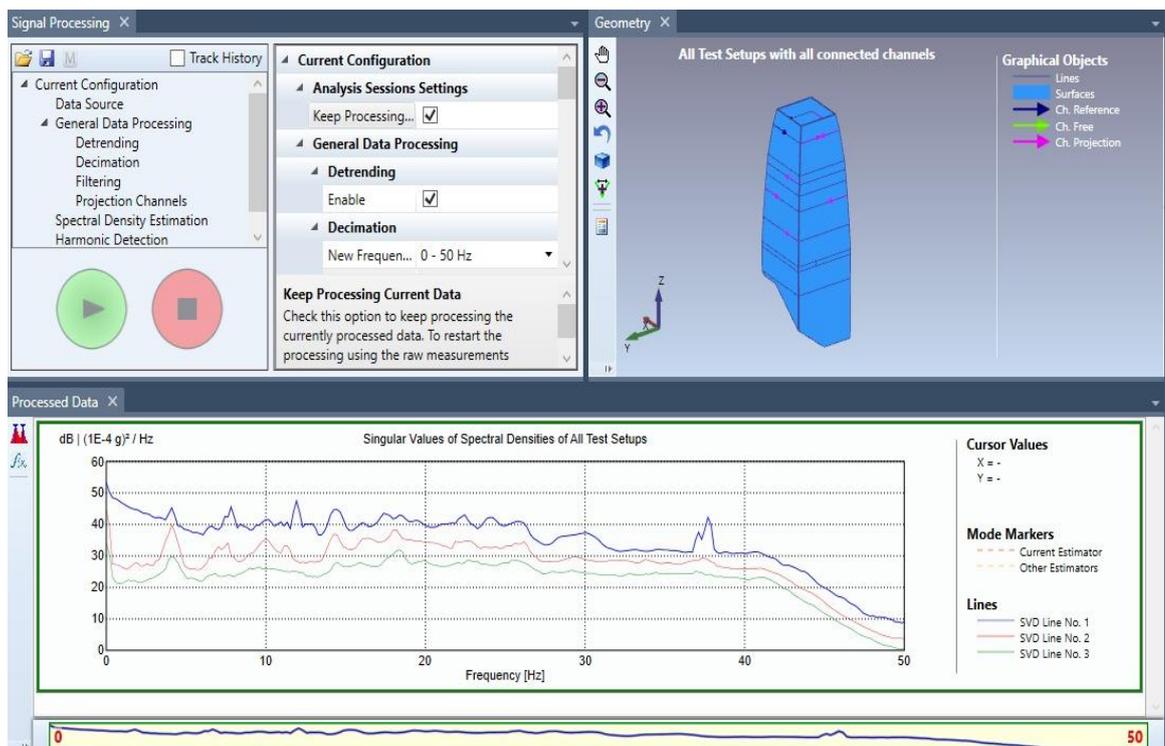
Figura 4. 65

Transformada de Fourier – Torre Exenta

Nota: Se registra todas las frecuencias de la Torre Exenta.

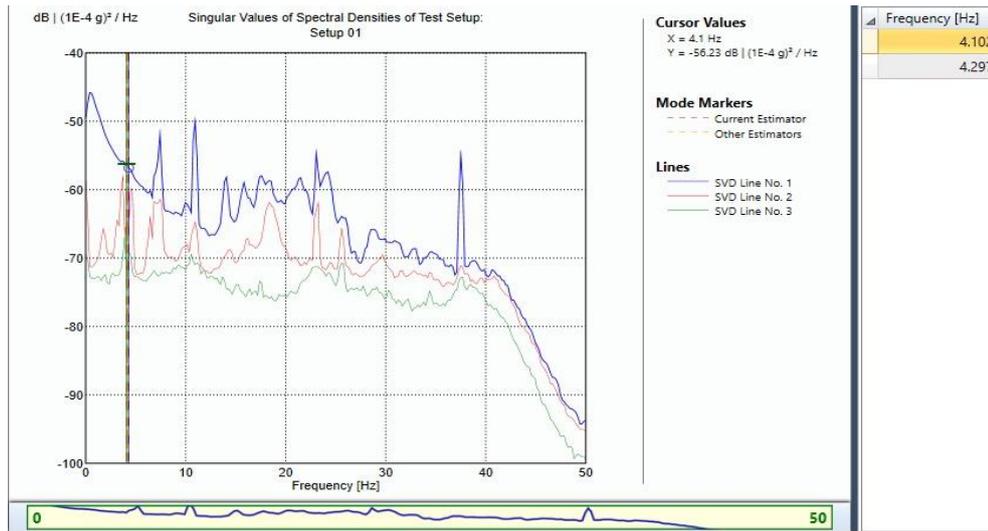
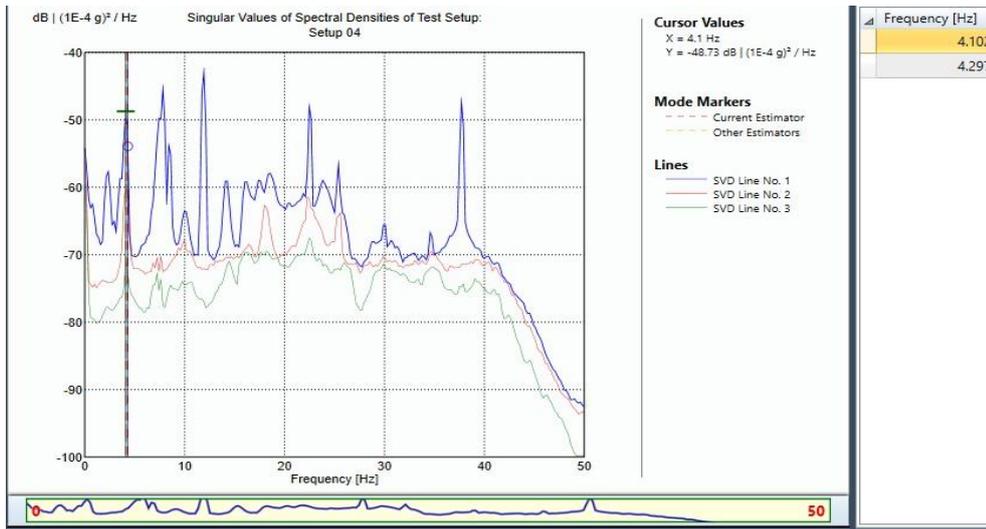
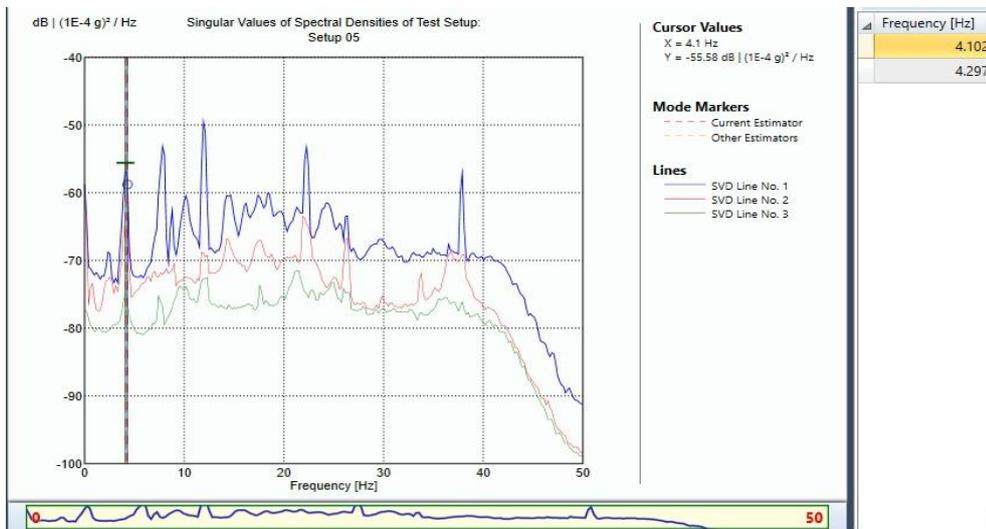
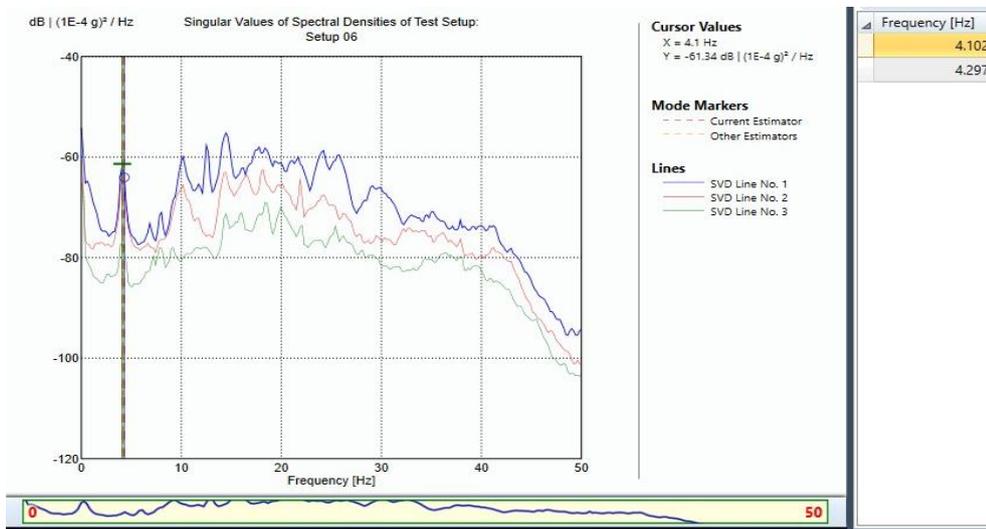
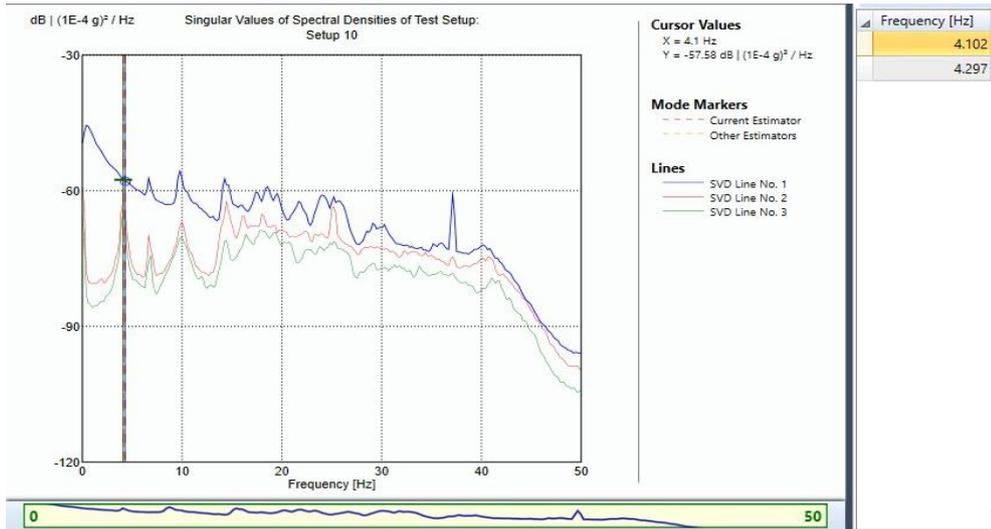
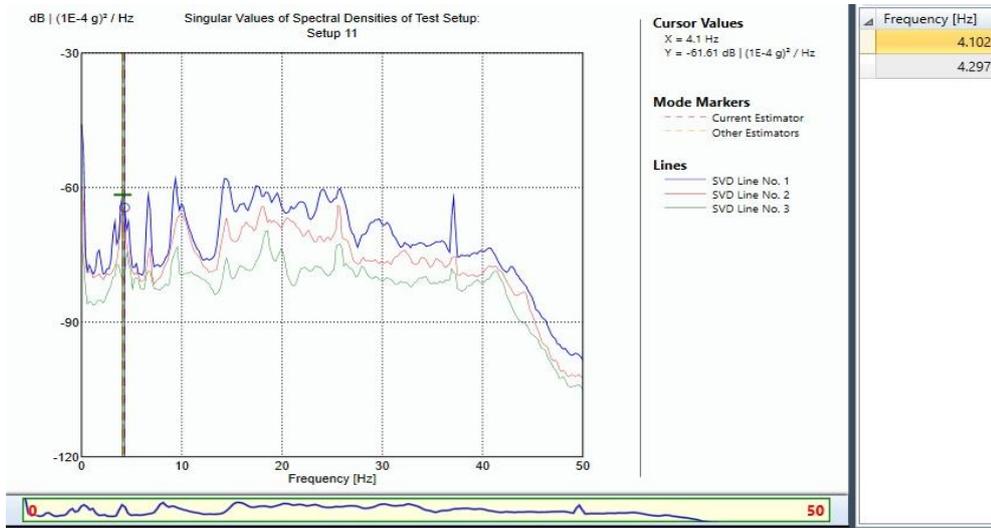
Figura 4. 66

Diagrama de Densidad Espectral – EFDD

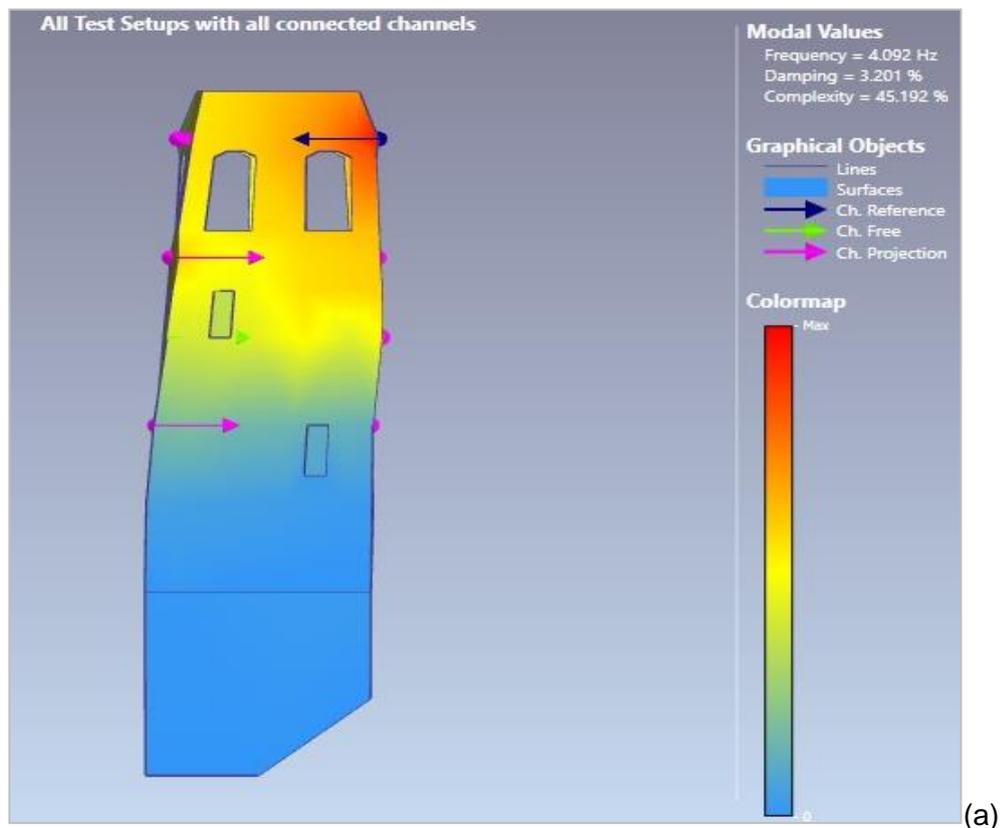
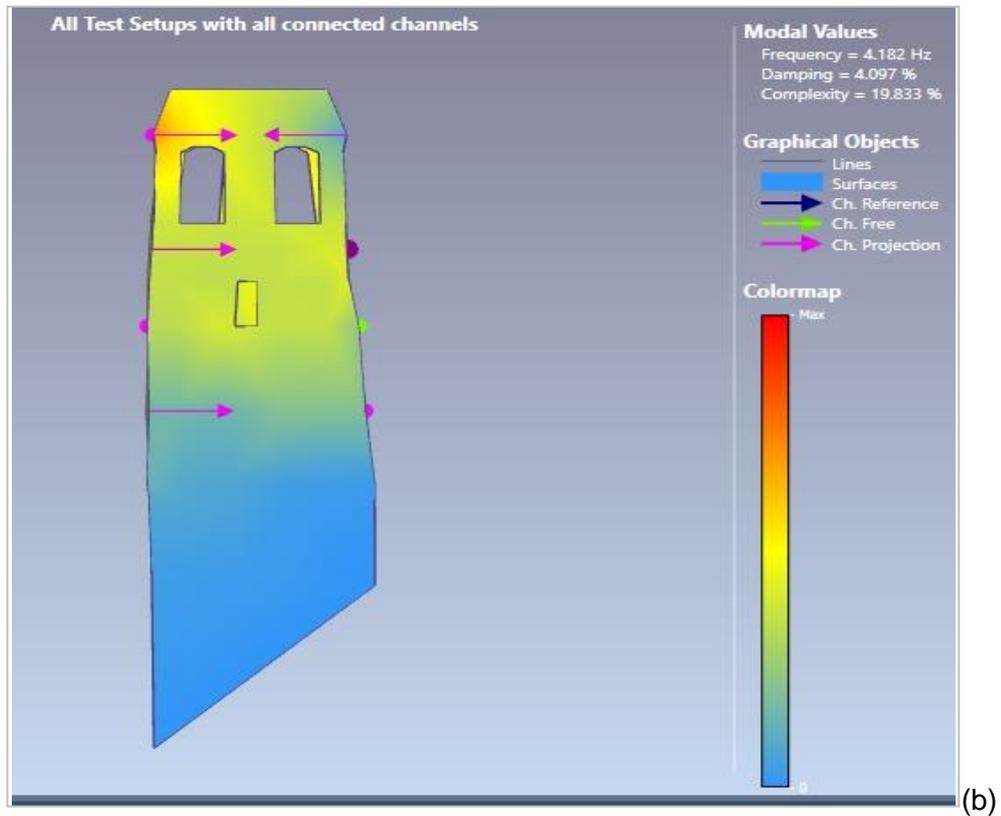
Figura 5. 8

Formas Modales – Artemis PRO

Nota: a) Forma modal en el modo de vibración 1 con valor de 4.092 Hz. b) Forma modal en el modo de vibración 2 con valor de 4.182 Hz.

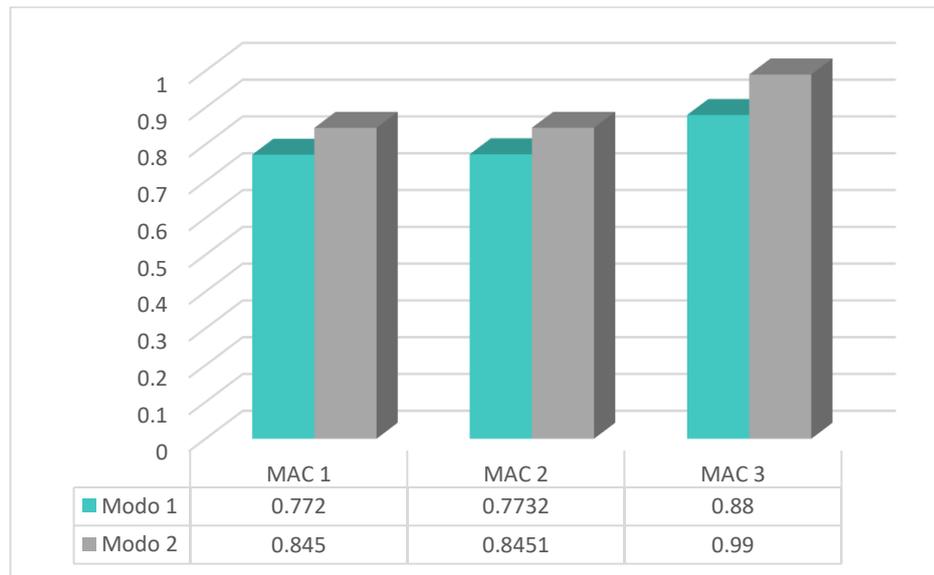
Figura 5. 14

Comparación MAC
