El tema de investigación denominado Diseño geométrico para la mejora de la seguridad vial del tramo con mayor concentración de accidentes de tránsito en el distrito de El Agustino, Lima - Perú, tiene como objetivo general plantear una modificación del diseño geométrico actual y evaluar su efecto en la seguridad vial. La investigación es aplicada, de enfoque cuantitativo, de tipo correlacional, nivel descriptivo y diseño no experimental, transversal y prospectivo. El desarrollo de este proyecto incluye la propuesta de reforma del diseño como medida correctiva ante la falta de planificación vial existente, para así reducir la congestión vehicular y los accidentes de tránsito producidos en la zona. La metodología aplicada inicia con la revisión literaria, identificación del tramo con mayor concentración de accidentes de tránsito en el distrito de El Agustino, para luego identificar las causas del problema mediante trabajo de campo, aplicándose métodos de observación, conteo de aforos y encuestas realizadas a pobladores de la zona. Finalmente, con toda la información y datos adquiridos se propone la modificación del diseño geométrico en un plano de AutoCAD, el cual incluye todas las me

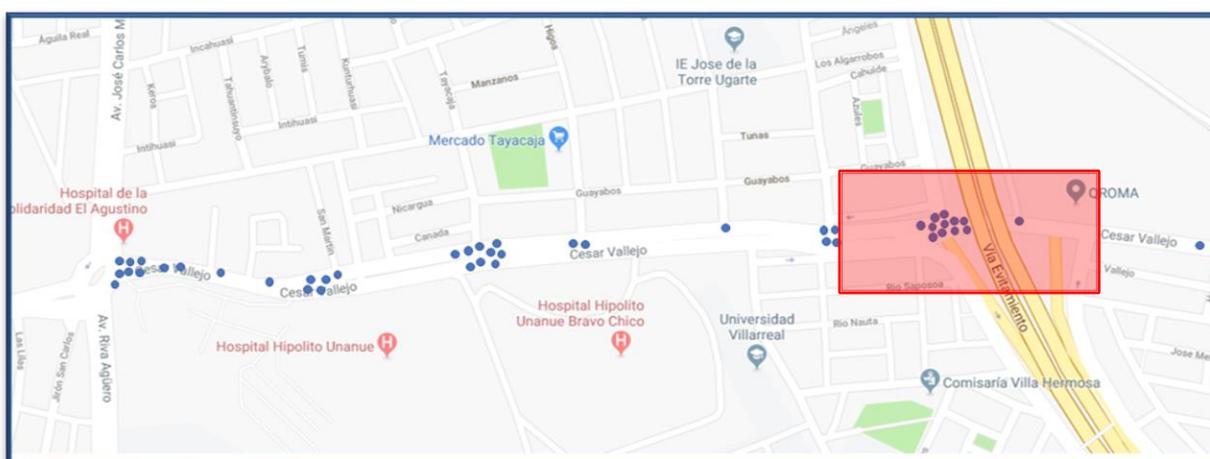
Tomando en cuenta que los puntos negros son tramos viales con una extensión no mayor a 100 metros, para poder localizar el tramo con mayor concentración de accidentes, todos los reportes se georreferenciaron en un mapa para facilitar la identificación, donde cada punto de color azul indica un suceso registrado.

Imagen N° 3: Localización de punto negro  
Fuente: Google Maps

Aplicando este método se pudo determinar que el tramo con mayor concentración de accidentes de tránsito del distrito de El Agustino con 12 denuncias registradas, se ubica en la intersección de las Av. César Vallejo y 1ero de Mayo.

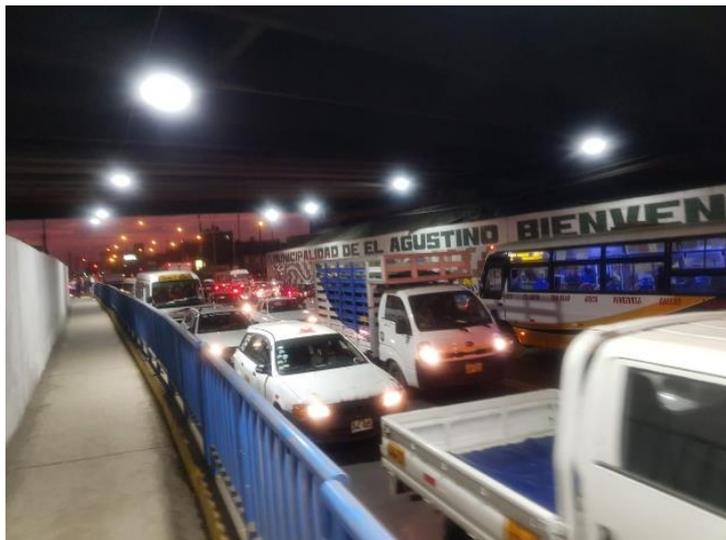
- Alta presencia de congestión vehicular

Imagen N° 9: Congestión vehicular en la Avenida César Vallejo  
Fuente: Propia

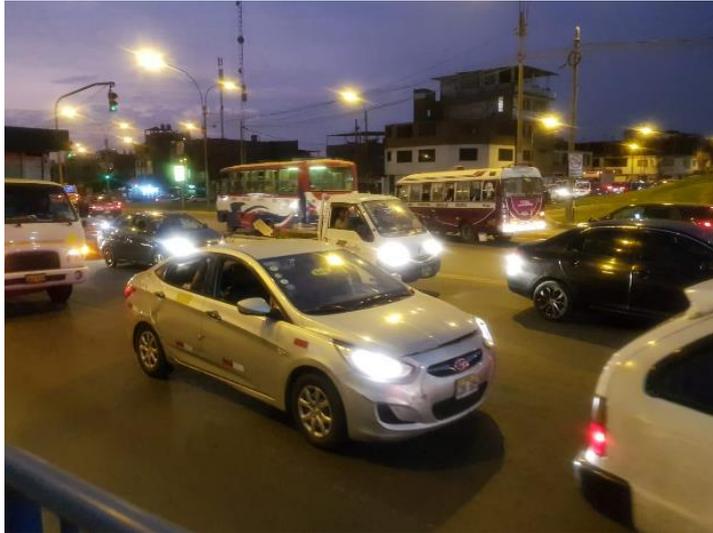
Imagen N° 10: Congestión vehicular en la Avenida 1ero de Mayo  
Fuente: Propia

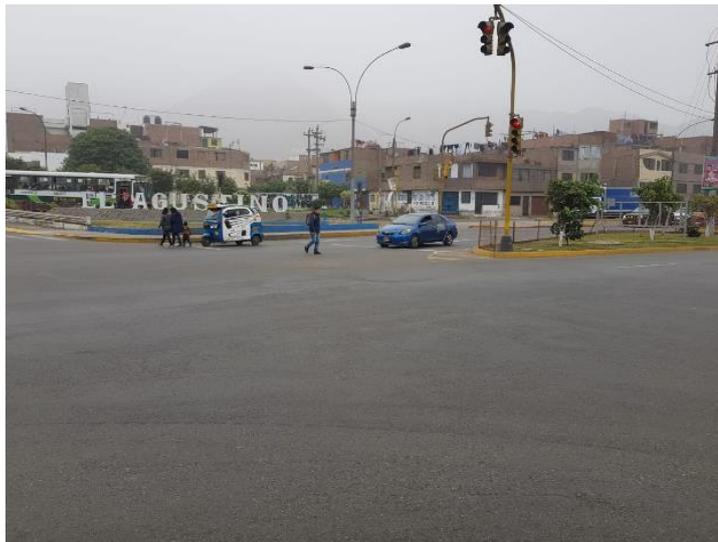
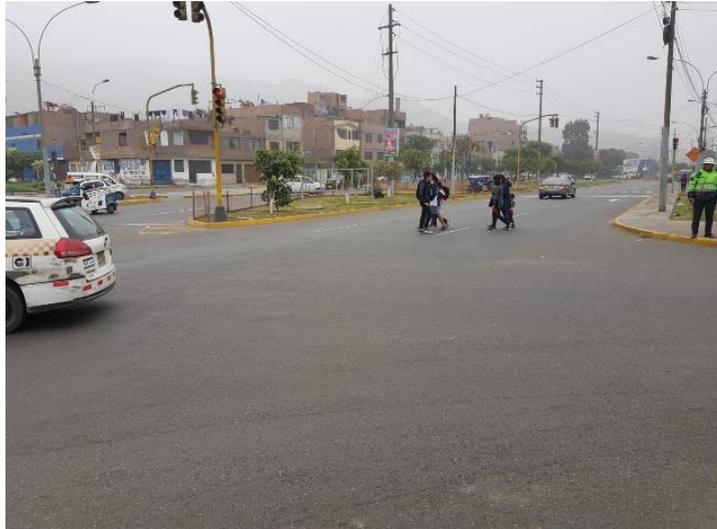
- Debido a la falta de señalización, los peatones exponen sus vidas cruzando la calzada por lugares no permitidos.

Imagen N° 11: Peatón cruzando la vía  
Fuente: Propia

Imagen N° 12: Grupo de peatones cruzando la vía  
Fuente: Propia

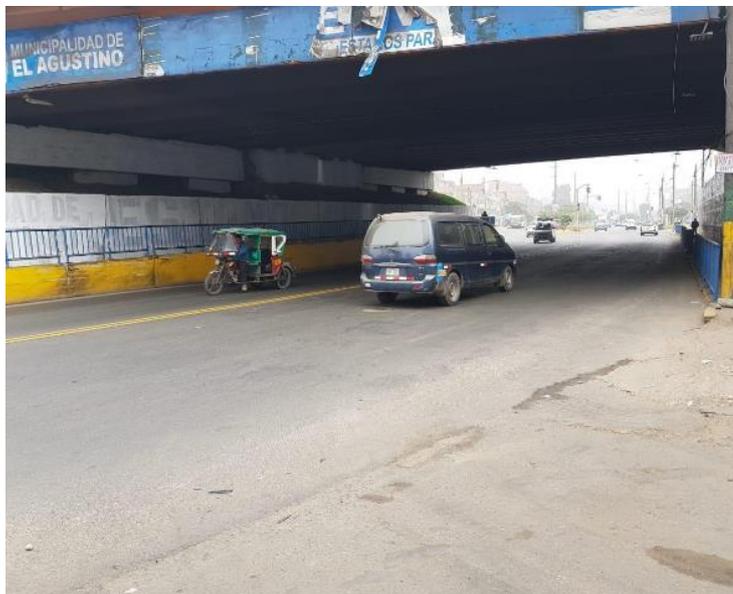
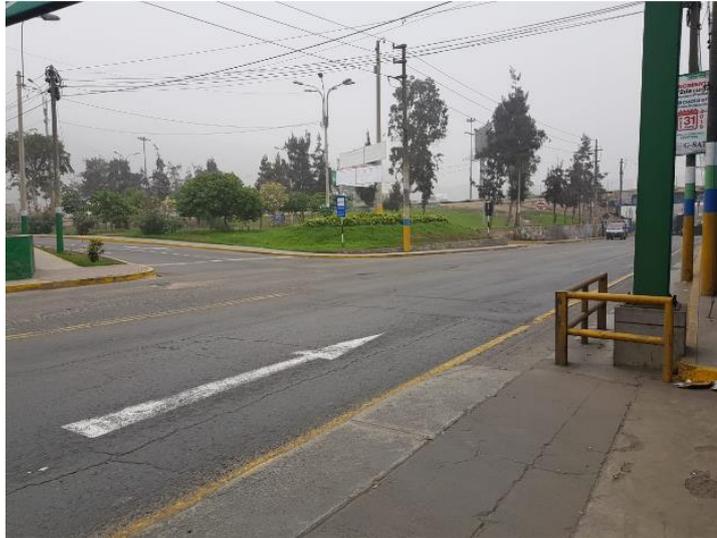
- El ancho de las vías varía a lo largo de todo el tramo. La variación va de entre los 20 y 40 cm de diferencia.

Imagen N° 13: Ancho de vía Av. César Vallejo en dirección a Santa Anita  
Fuente: Propia

Imagen N° 14: Ancho de vía Av. César Vallejo en dirección a El Agustino  
Fuente: Propia

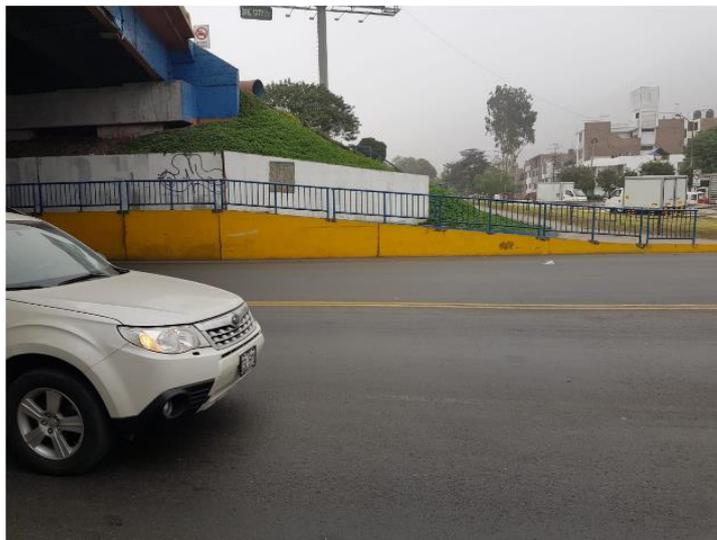
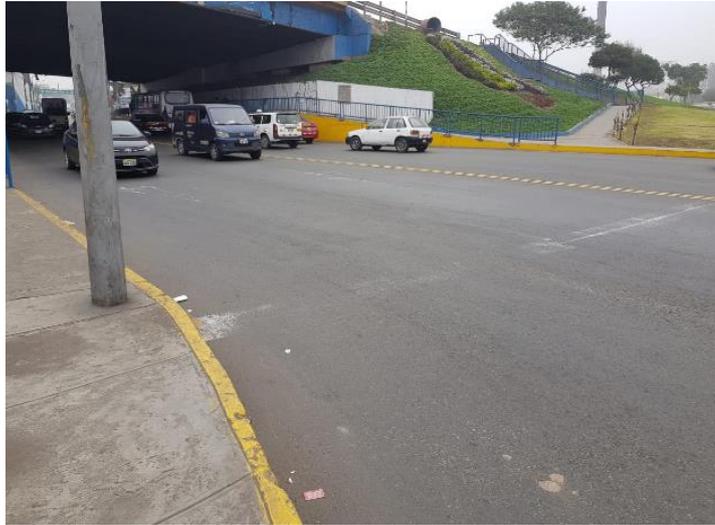
- Las vías presentan carriles sin demarcaciones, lo que genera caos y hace que sea más fácil la invasión de carriles y maniobras peligrosas.

Imagen N° 15: Carriles de vía sin demarcación  
Fuente: Propia

Imagen N° 16: Avenida César Vallejo  
Fuente: Propia

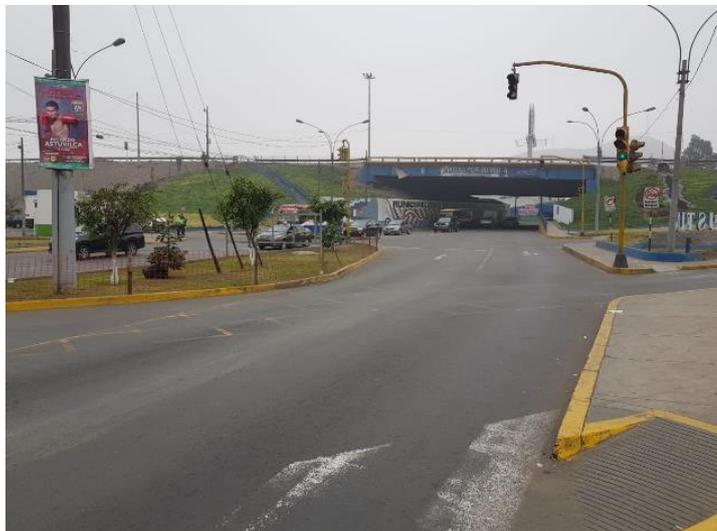
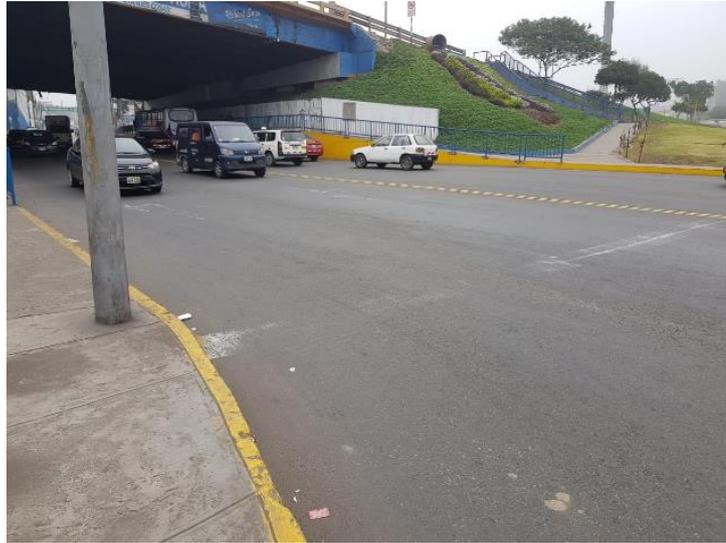
- Falta de señales informativas, preventivas y prohibitivas, tanto en horizontales como en verticales.

Imagen N° 17: Avenidas sin señalizaciones  
Fuente: Propia

Imagen N° 18: Falta de señalización vertical y horizontal  
Fuente: Propia

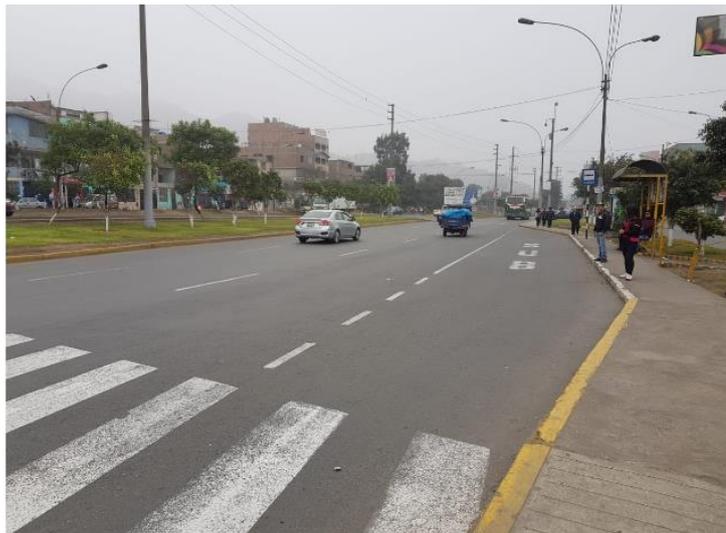
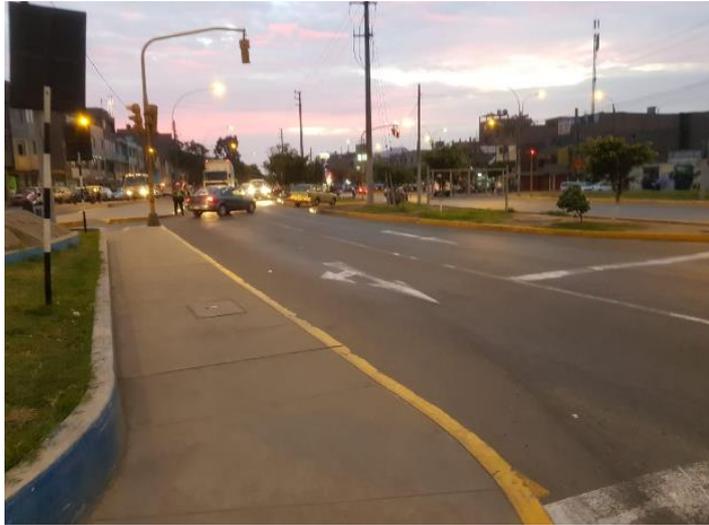
- En la Avenida César Vallejo se puede observar un paradero de buses en dirección Santa Anita – El Agustino; sin embargo, en la calzada de en frente dirección El Agustino – Santa Anita, este no existe, lo que genera caos vehicular, ya que los buses y autos se detienen en cualquier tramo de la vía a recoger pasajeros.

Imagen N° 19. Paradero Av César Vallejo (Santa Anita - El Agustino)  
Fuente: Propia

Imagen N° 20: Ausencia de Paradero en la Av. César Vallejo (El Agustino - Santa Anita)  
Fuente: Propia

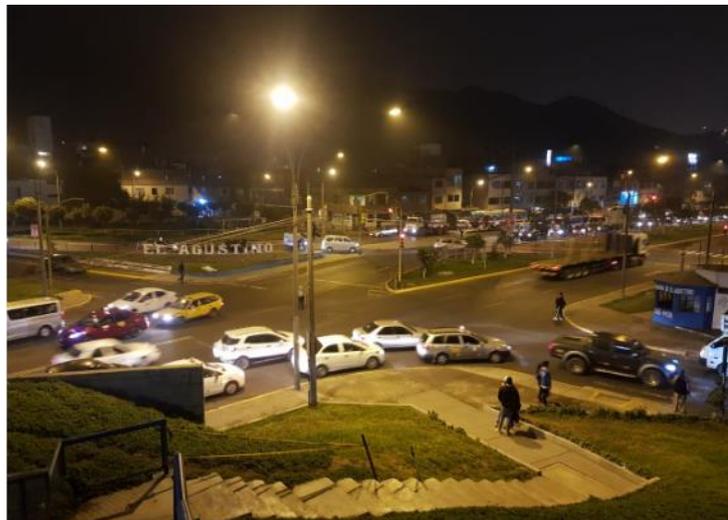
- El mantenimiento y limpieza no es muy frecuente en está intersección pues en las visitas se han encontrado restos de desmontes en las pistas y veredas.

Imagen N° 21: Vista general en intersección de avenidas  
Fuente: Propia

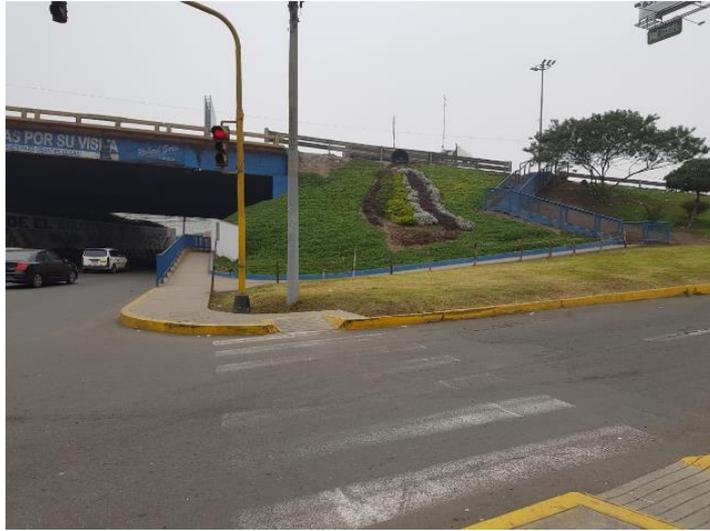
- Falta de semáforos peatonales en los cruces y pases de cebra.

Imagen N° 22: Ausencia de semáforos peatonales  
Fuente: Propia

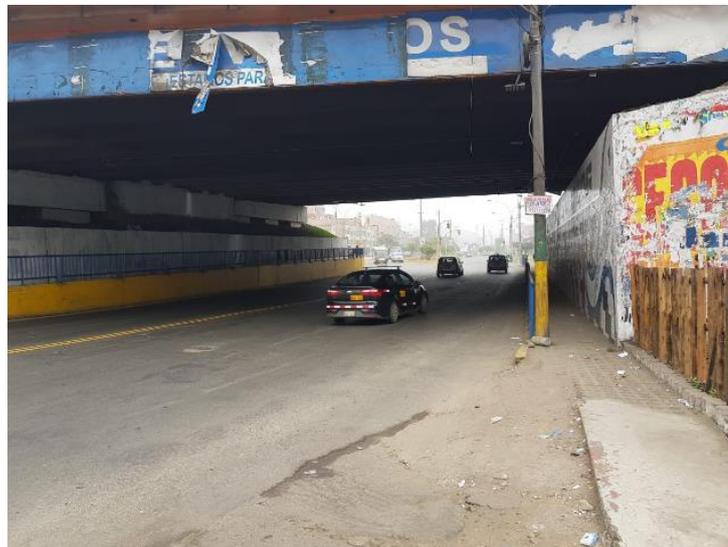
- Veredas con varios tramos incompletos y en mal estado.

Imagen N° 23: Veredas incompletas  
Fuente: Propia

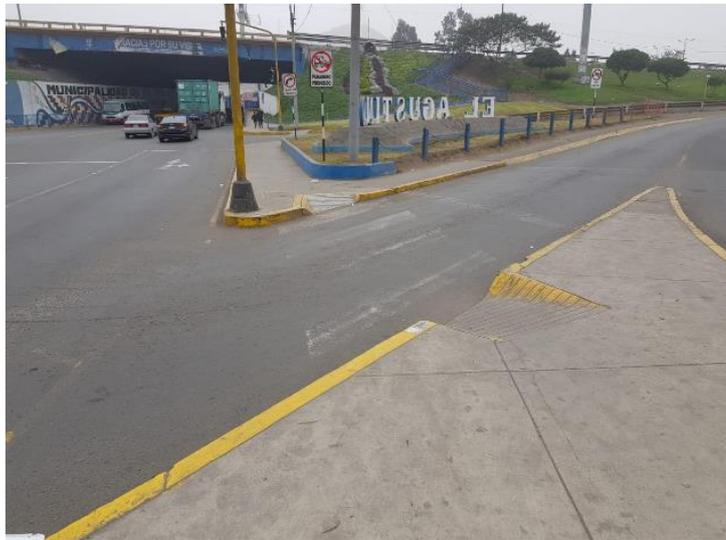
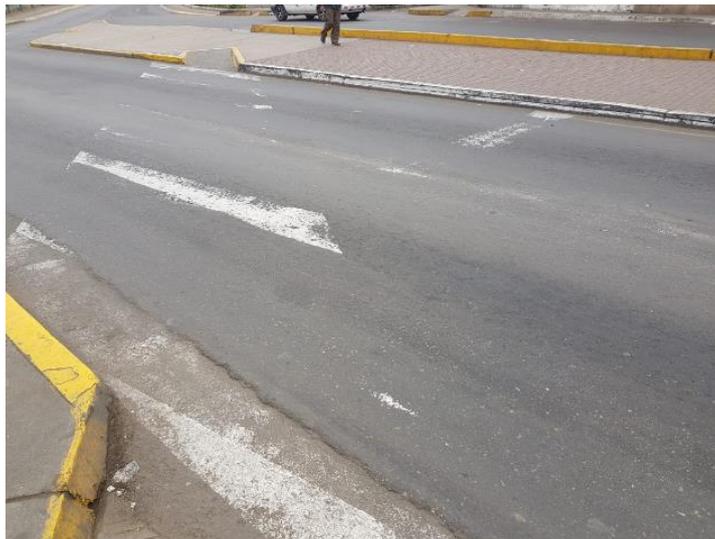
- La mayor parte de los cruces peatonales (pasos de cebra y líneas de parada) ya no se encuentran visibles para los peatones ni conductores debido al tiempo.

Imagen N° 24: Paso de cebra y línea de parada invisibles  
Fuente: Propia

Imagen N° 25: Pasos de cebra despintados  
Fuente: Propia

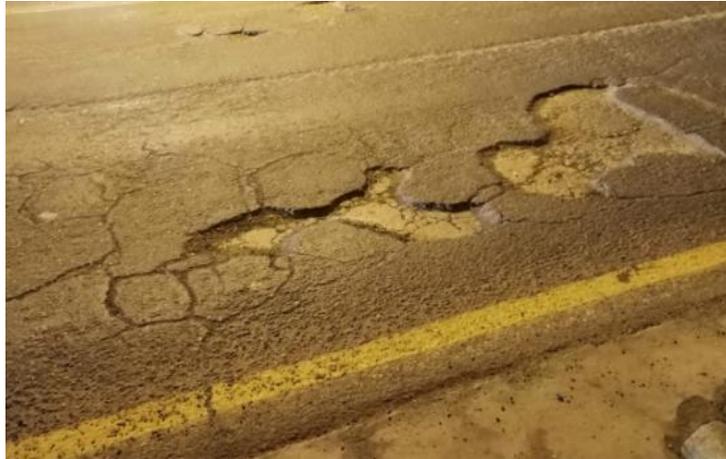
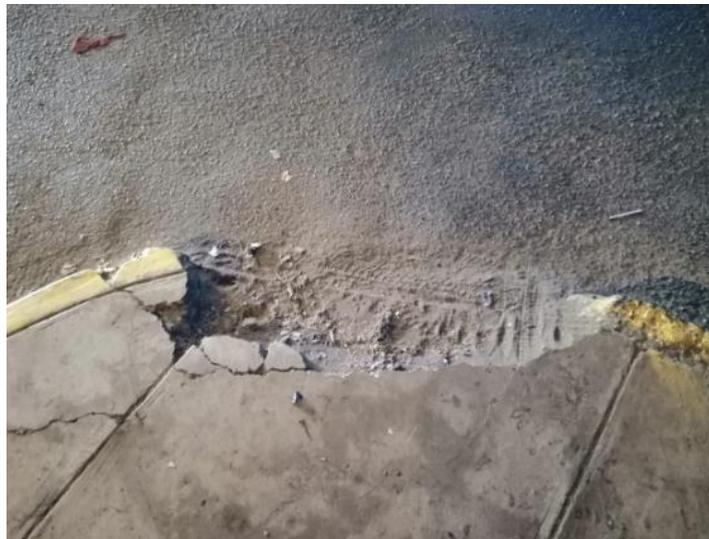
- Calzadas y veredas deterioradas y en malas condiciones

Imagen N° 26: Deterioro de calzadas  
Fuente: Propia

Imagen N° 27: Deterioro de veredas  
Fuente: Propia

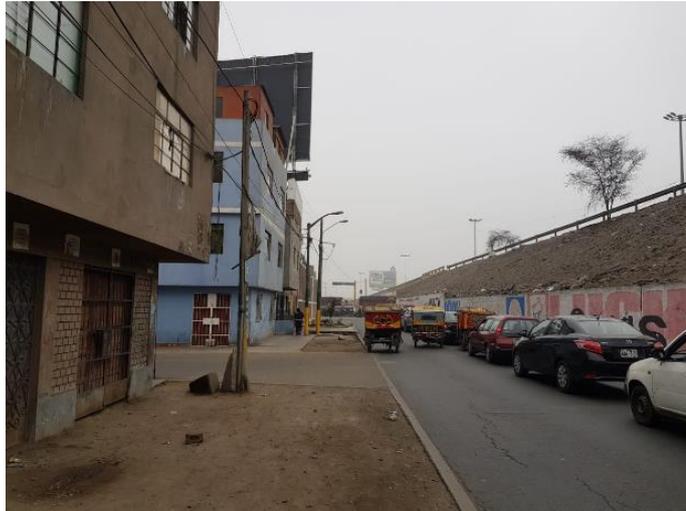
- Mototaxis y otros vehículos invaden los carriles de doble sentido.

Imagen N° 28: Invasión de carriles  
Fuente: Propia

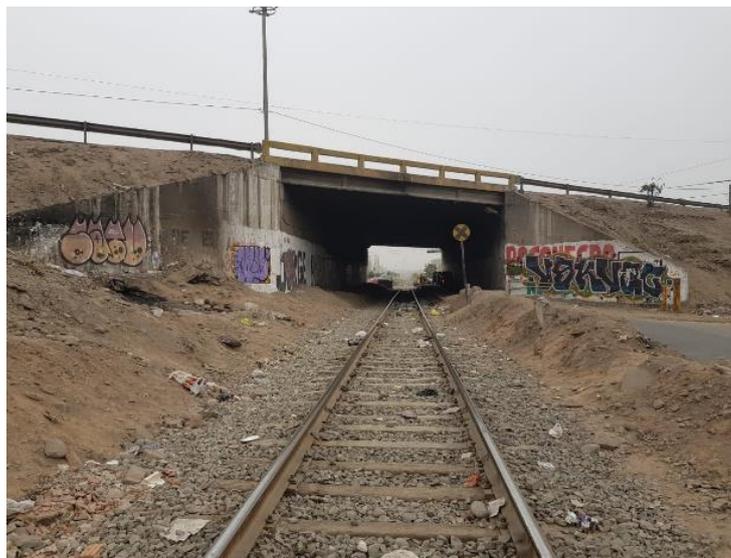
Imagen N° 29: Avenida Ferrocarril  
Fuente: Propia

- Vías que podrían servir como rutas alternas para descongestionar el punto en estudio se encuentran con acceso restringido.

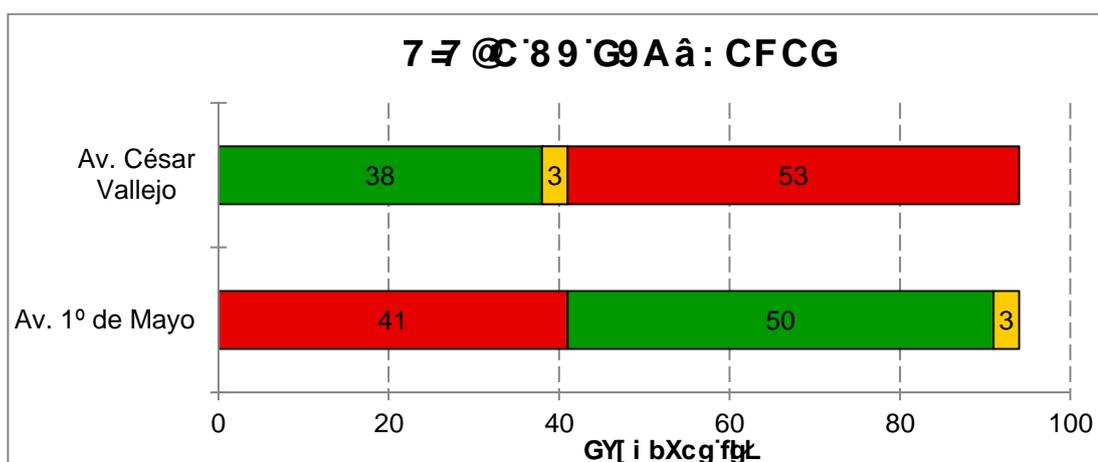
Gráfico N° 14: Ciclo de semáforos

Como se puede observar en el gráfico anterior, el ciclo del semáforo en la Av. César Vallejo está conformado por 38s. en verde, 3s. en ámbar y 53s. en rojo, mientras que en la Av. 1ero de Mayo se tienen 41s en rojo, 50s. en verde y de igual forma 3seg en ámbar.

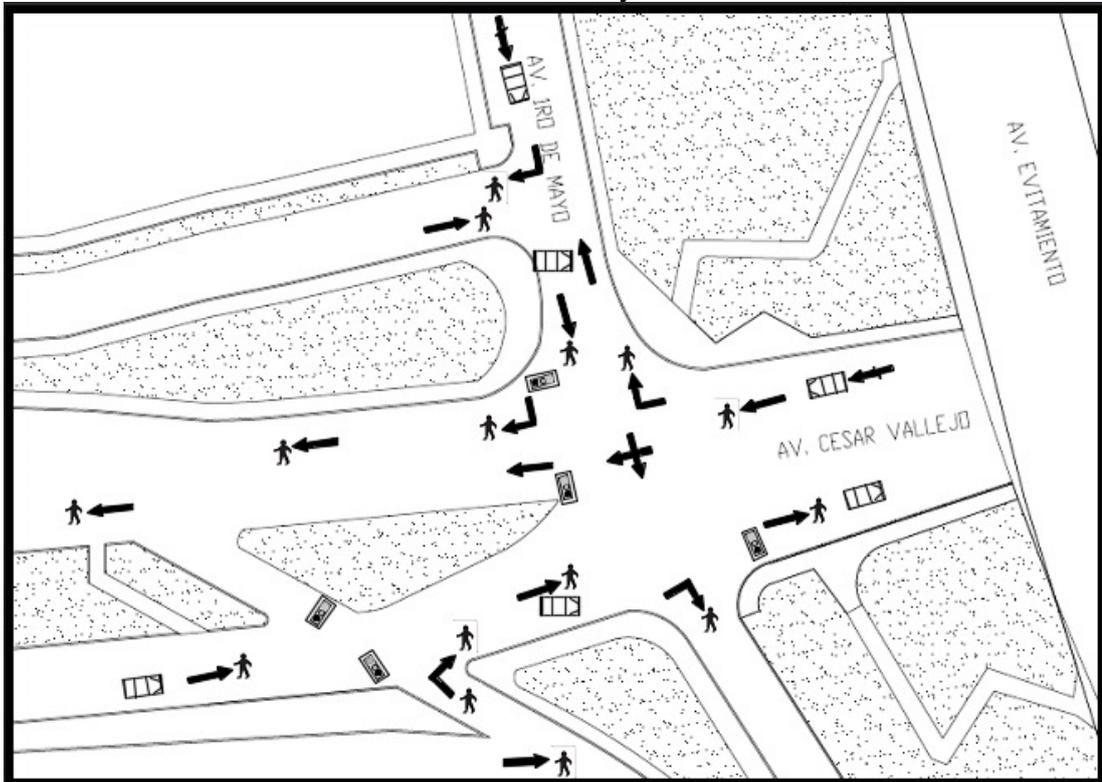
Gráfico N° 15: Diagrama de conflictos - Intersección Av. César Vallejo y Av. 1ero de Mayo

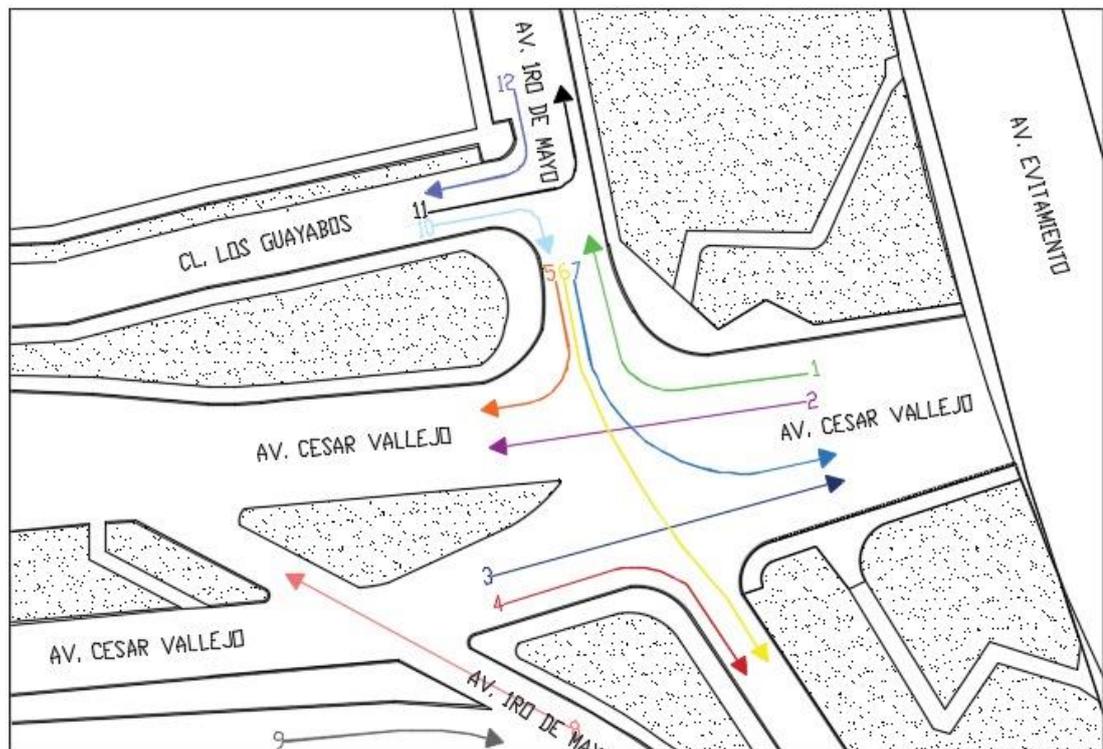
- Ruta N°1: Av. César Vallejo - Av. 1ero de Mayo.
- Ruta N°2: Av. César Vallejo sentido Este - Oeste.
- Ruta N°3: Av. César Vallejo sentido Oeste - Este.
- Ruta N°4: Av. César Vallejo - Vía Evitamiento.
- Ruta N°5: Av. 1ero de Mayo - Av. César Vallejo.
- Ruta N°6: Av. 1ero de Mayo – Vía Evitamiento.
- Ruta N°7: Puente Nuevo - Vía Evitamiento.
- Ruta N°8: Av. 1ero de Mayo – Av. César Vallejo.
- Ruta N°9: Av. César Vallejo – Av. 1ero de Mayo.
- Ruta N°10: Cl. Los Guayabos – Av. 1ero de Mayo sentido Sur.
- Ruta N°11: Cl. Los Guayabos – Av. 1ero de Mayo sentido Norte.
- Ruta N°12: Av. 1ero de Mayo – Cl. Los Guayabos.

Imagen N° 32: Flujograma - Aforo vehicular  
Elaboración propia

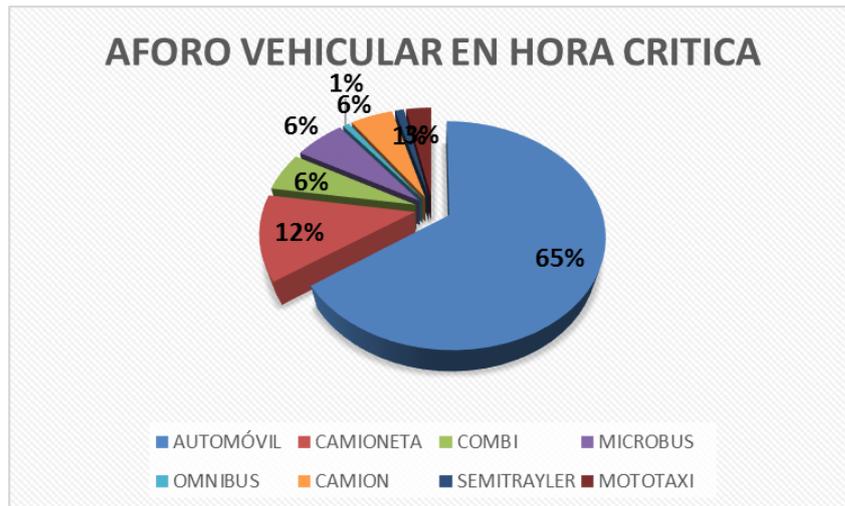
Gráfico N° 16: Aforo vehicular en hora crítica

Del gráfico anterior, se puede observar que la mayor parte de los vehículos que circulan por el tramo con mayor concentración de accidentes de tránsito del distrito de El Agustino son automóviles, representando el 65% del total; mientras que los ómnibus conforman el 1%, siendo este tipo de vehículo el menos observado en ese tramo.

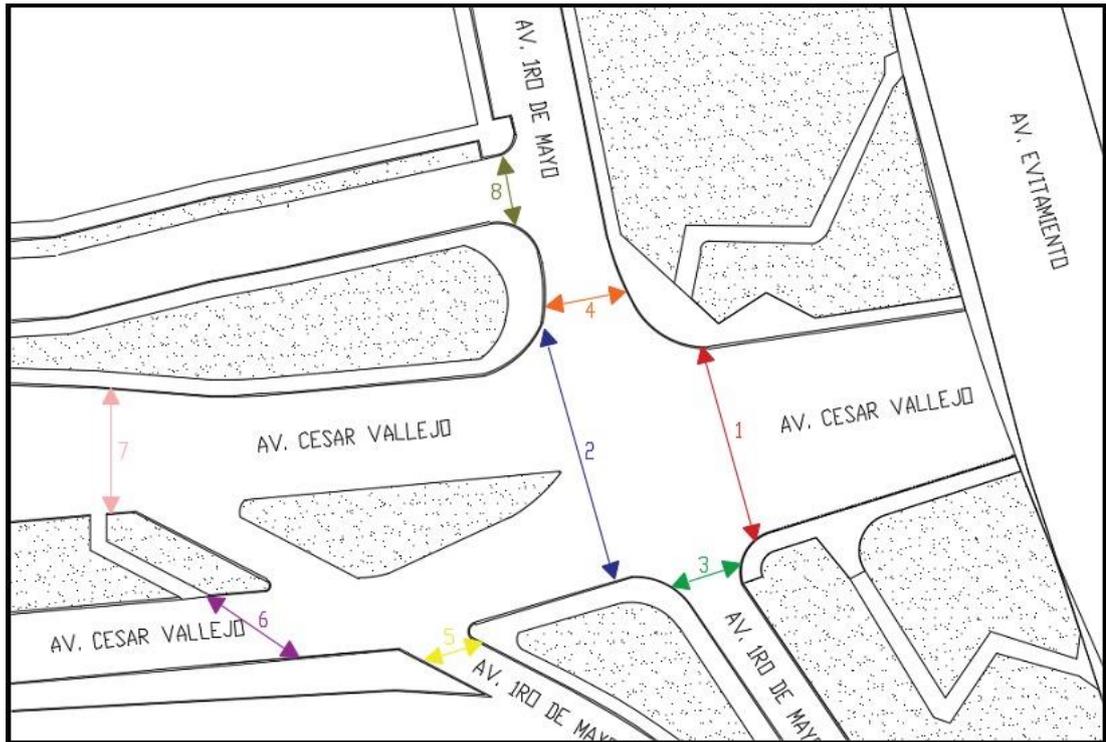
En el siguiente flujograma, se pueden observar todas las posibles rutas en la intersección de las Av. Cesar Vallejo y 1ero de Mayo que se consideraron para realizar el aforo peatonal. Cabe recalcar que las Ruta N°1 y 2, a pesar de no ser cruces peatonales permitidos, fueron tomados en cuenta para el conteo general debido a que son utilizadas frecuentemente por los transeúntes de la zona.

Imagen N° 33: Flujograma - Aforo peatonal  
Elaboración: Propia

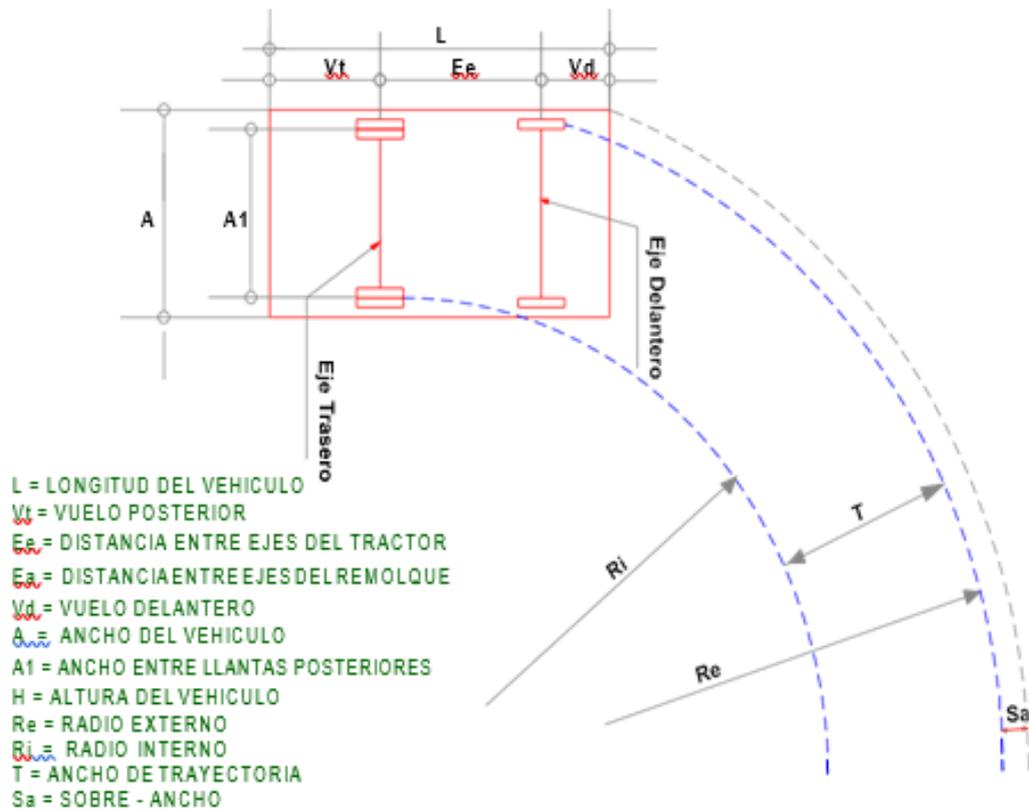
Imagen N° 34: Vehículo tipo con dos ejes

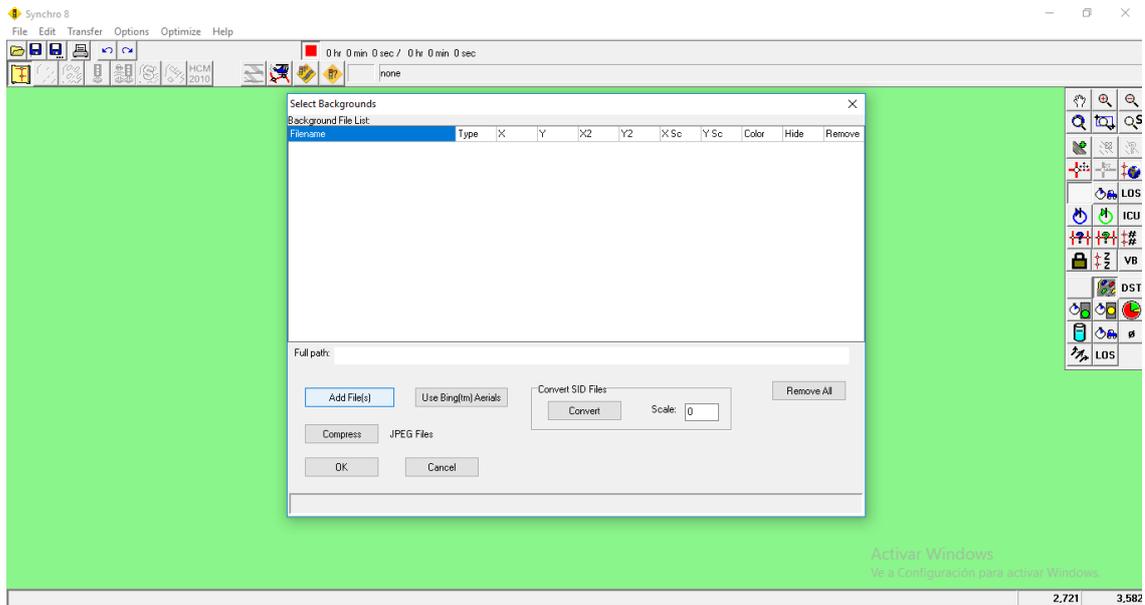
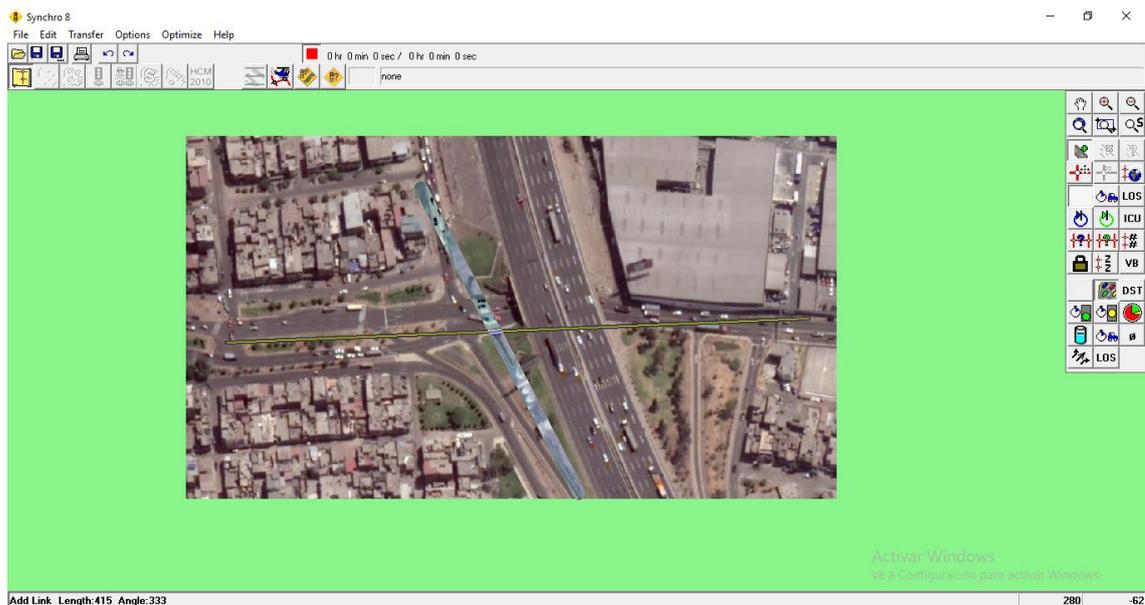
El primer paso para realizar la modelación es importar la imagen del área de intervención que se realiza usando "Select Backgrounds", luego se empieza a dibujar mediante la herramienta "Add Link".

Imagen N° 36: Synchro 8 - Paso 1

Imagen N° 35: Synchro 8 - Paso 2

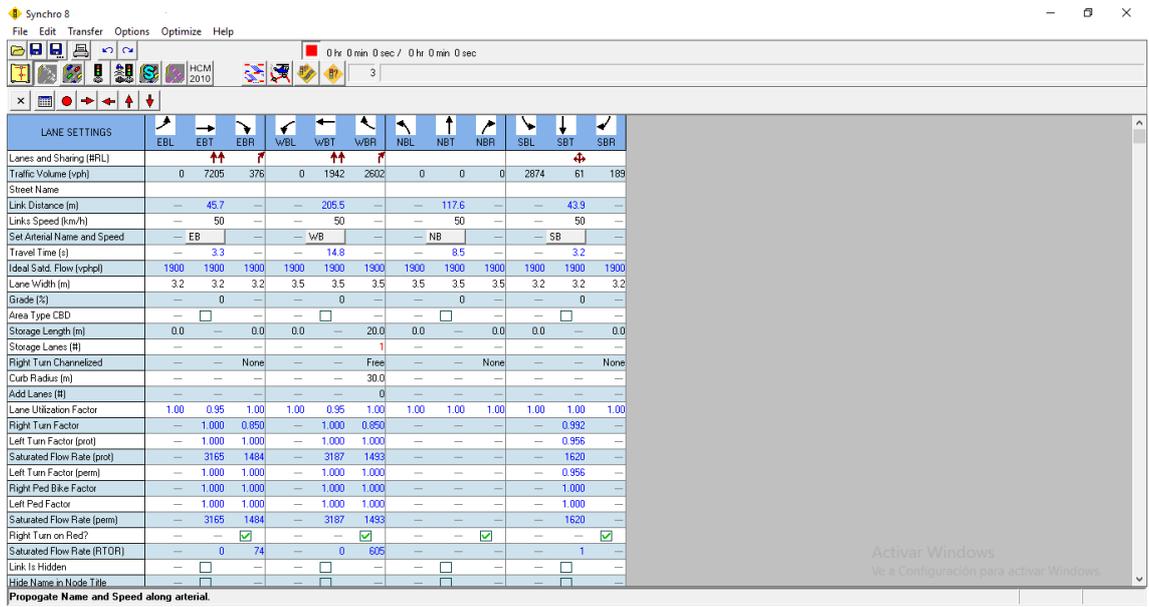
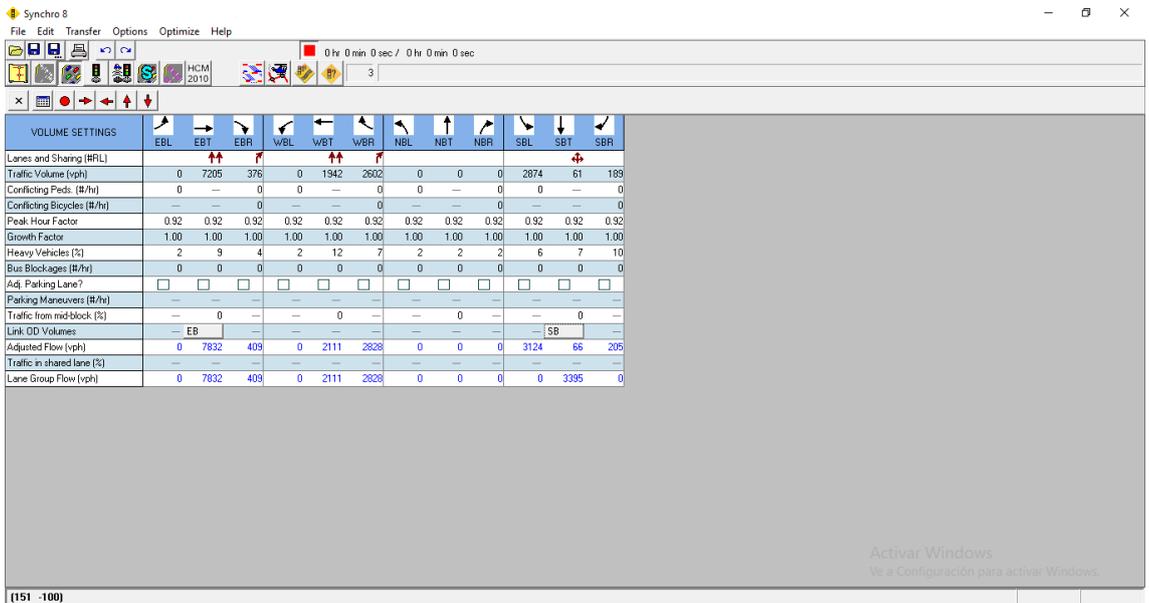
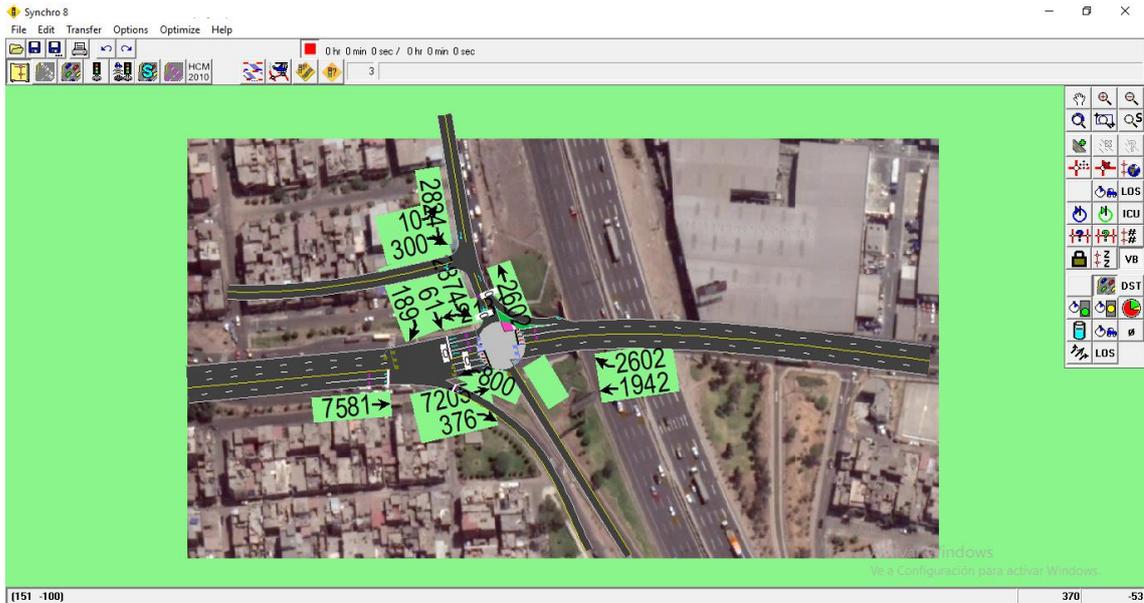
Luego de tener dibujado la vías se empieza con la aplicación de las direcciones a las que los vehículos se dirigen, así como la cantidad de vehículos que transitan por dichas vías, estos procesos se realizan mediante las herramientas “Lane Settings” y “Volume Settings” respectivamente.

Imagen N° 37: Synchro 8 - Paso 3

Imagen N° 38: Synchro 8 - Paso 4

Imagen N° 39: Synchro 8 - Paso 5

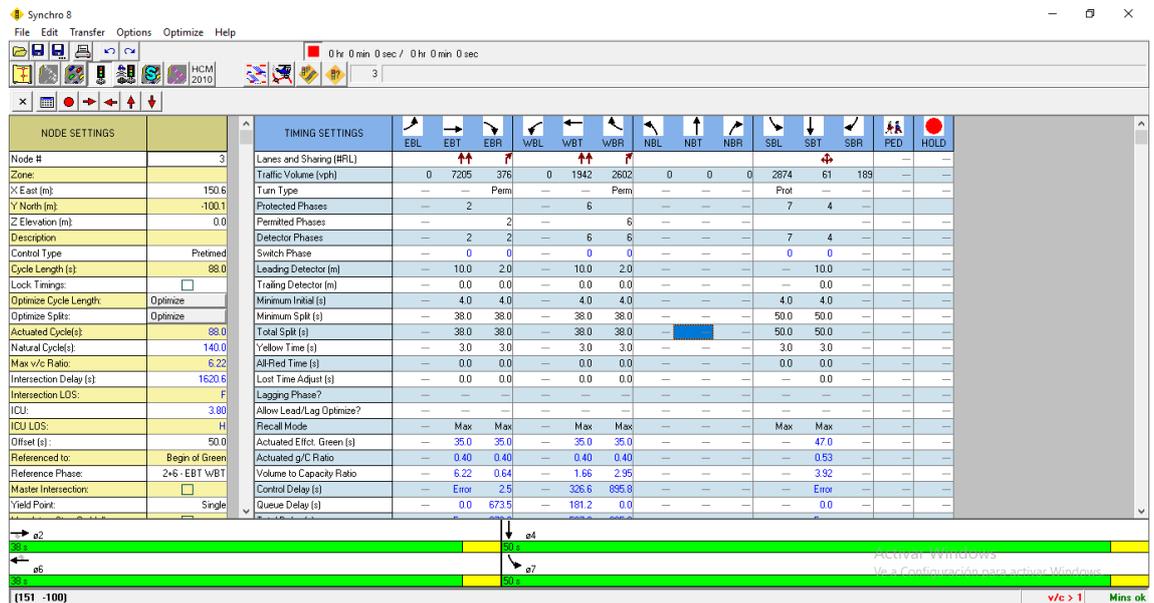
Para la sincronización de los semáforos y la sincronización entre el semáforo y el pase vehicular se usan la herramienta “Node Settings”

Imagen N° 40: Synchro 8 - Paso 6

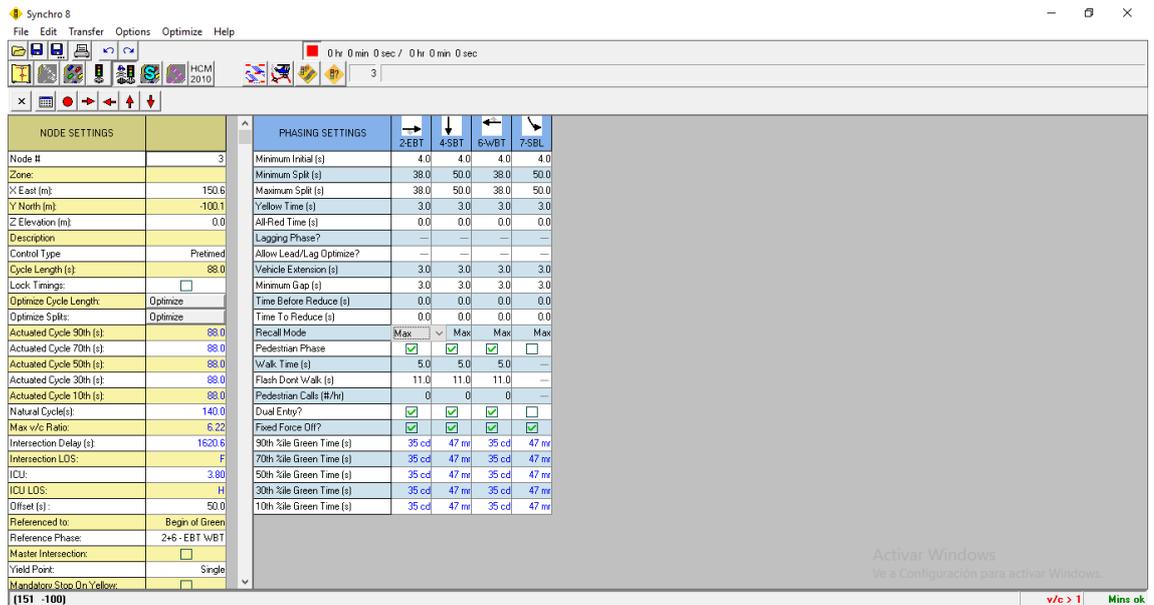
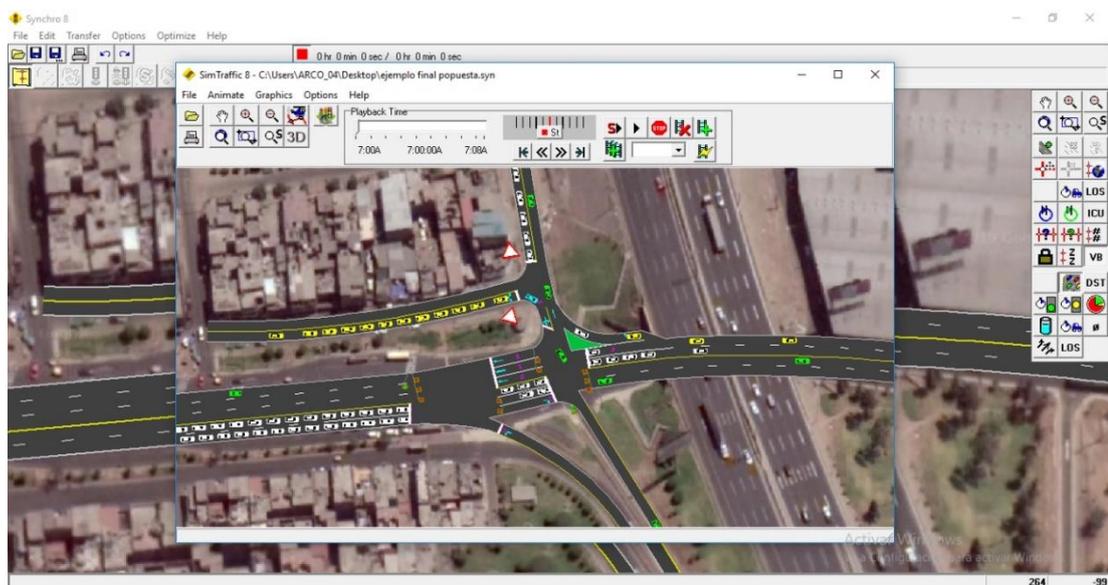
Luego de tener todos los datos que pide el programa para poder modelar la intersección se procede a aplicar el modelamiento.

Imagen N° 41: Synchro 8 - Paso 7

Imagen N° 42: Synchro 8 - Paso 8

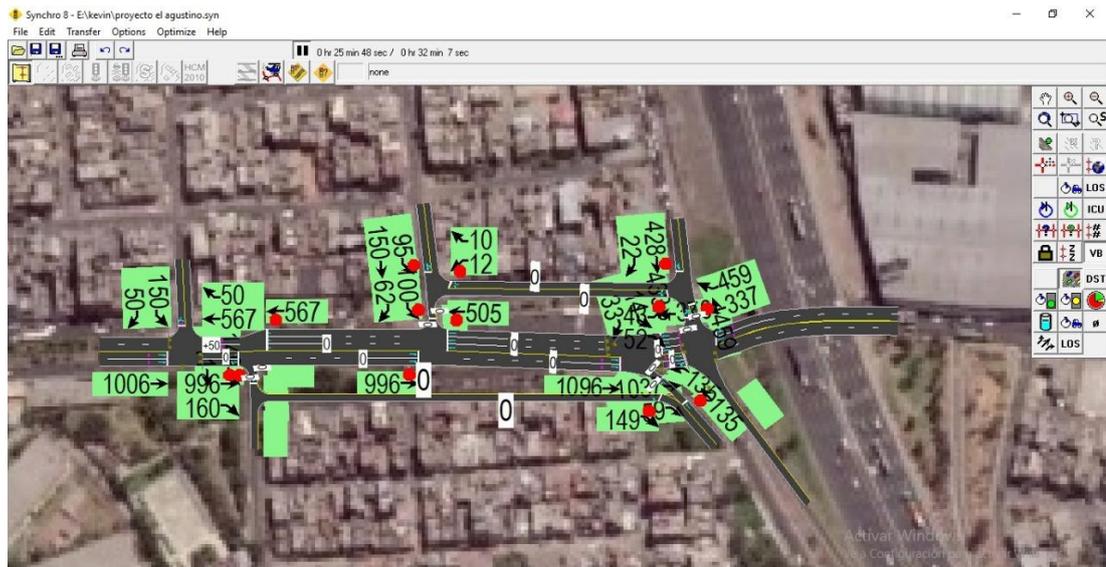
Con el modelamiento se analiza las complicaciones que tiene el diseño geométrico con respecto al tránsito, para poder mejorar los niveles de servicio se utiliza la herramienta de “OPTIMIZE” y así se optimizan los tiempos de los semáforos y las intersecciones con el fin de tener un mejor nivel de servicio.

Imagen N° 43: Synchro 8 - Paso 9
