**EVALUACIÓN DEL IMPACTO DE LA COVID 19 EN
VALORES DE CASAS HABITACIÓN, DEPARTAMENTOS Y
LOCALES COMERCIALES, MEDIANTE EL USO DEL
REGLAMENTO NACIONAL DE TASACIONES 2017,
UBICADOS EN LA URBANIZACIÓN EL DERBY EN EL
DISTRITO DE SURCO, PROVINCIA Y DEPARTAMENTO DE
LIMA EN EL AÑO 2021**

TESIS

PARA OPTAR EL TÍTULO PROFESIONAL DE INGENIERO CIVIL

USMP
UNIVERSIDAD DE
SAN MARTÍN DE PORRES

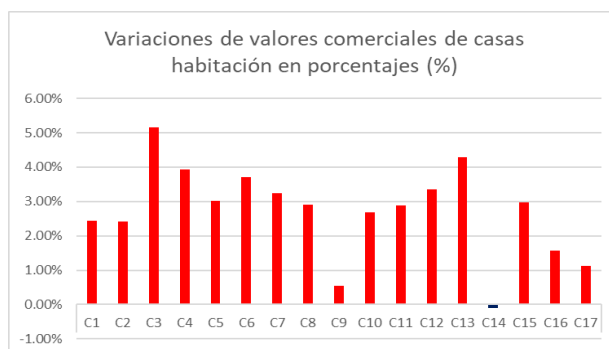
Figura 29 Variaciones de porcentajes en valores de casas habitación

Tal como se puede ver en la siguiente figura, el valor comercial de las casas habitación sufrieron disminuciones en el valor, en un porcentaje promedio del 2.71%.
