**APLICACIÓN DEL MÉTODO DE BENEDETTI-PETRINI PARA
LA EVALUACIÓN DE LA VULNERABILIDAD SÍSMICA EN
EDIFICACIONES RESIDENCIALES UBICADAS EN EL
SECTOR 25 EN EL DISTRITO DEL RÍMAC, PROVINCIA Y
DEPARTAMENTO DE LIMA**

**TESIS
PARA OPTAR EL TÍTULO PROFESIONAL DE INGENIERO CIVIL**

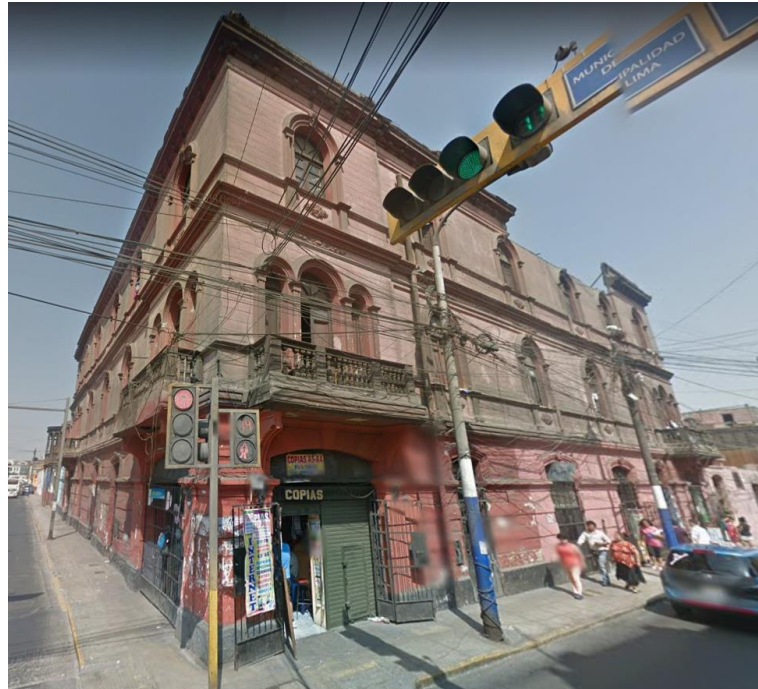
Edificación de Adobe con Deterioro en sus Componentes (Mz. 22 Lt. 3)

En la siguiente figura se tiene vivienda de adobe con deterioro en sus componentes y además con mal estado de conservación, por lo tanto, le corresponde una clasificación tipo C.

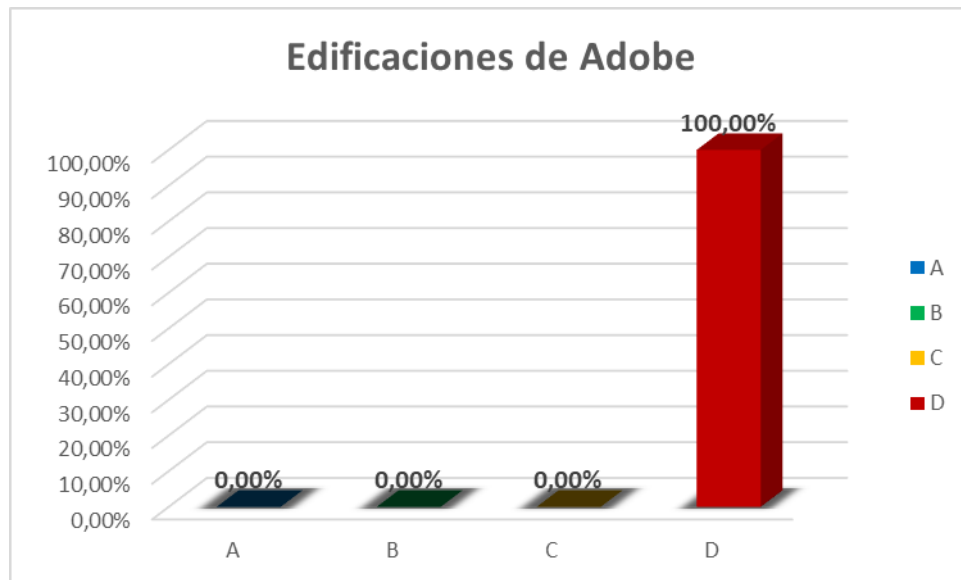
Clases del Parámetro 05 para Edificaciones de Adobe

Se observa que en las edificaciones de adobe predomina en su totalidad la clase “D” (100,00%) porque estas edificaciones no cuentan con diafragmas sino con otros techos que son considerados cubiertas al no garantizar un comportamiento de diafragma rígido.

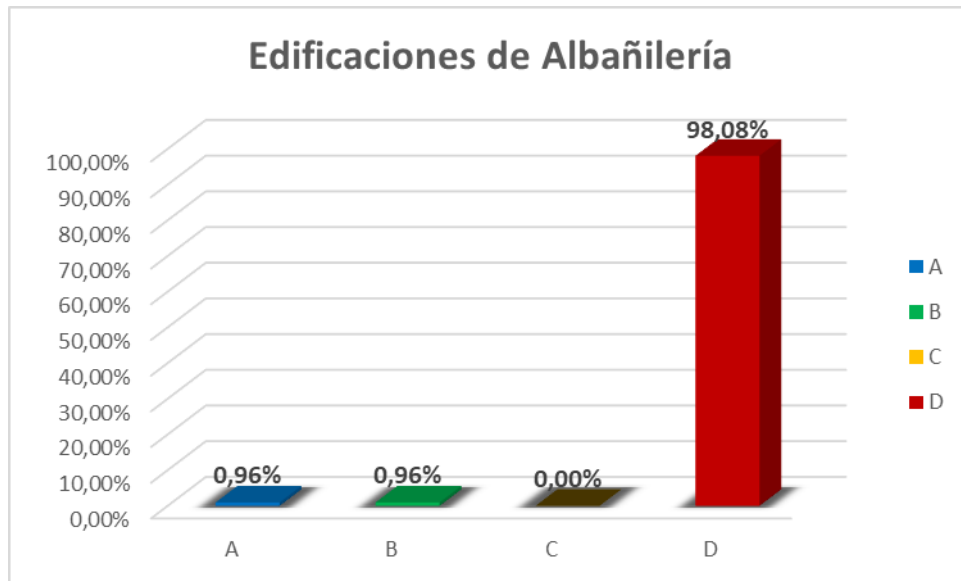
Clases del Parámetro 01 para Edificaciones de Albañilería

Se observa los resultados de las edificaciones de albañilería resaltan la clase tipo “D” (98,08%). Debido a que en la zona se practica la autoconstrucción contando con deficiencias de confinamiento y proceso constructivo.
