**EVALUACIÓN SÍSMICA Y PROPUESTA DE DISEÑO
PARA EL REFORZAMIENTO ESTRUCTURAL DE LA
INSTITUCIÓN EDUCATIVA NUESTRA SEÑORA DE LOS
DOLORES DEPARTAMENTO DE AREQUIPA**

TESIS
PARA OPTAR EL TÍTULO PROFESIONAL DE INGENIERO CIVIL

LIMA – PERÚ
2023

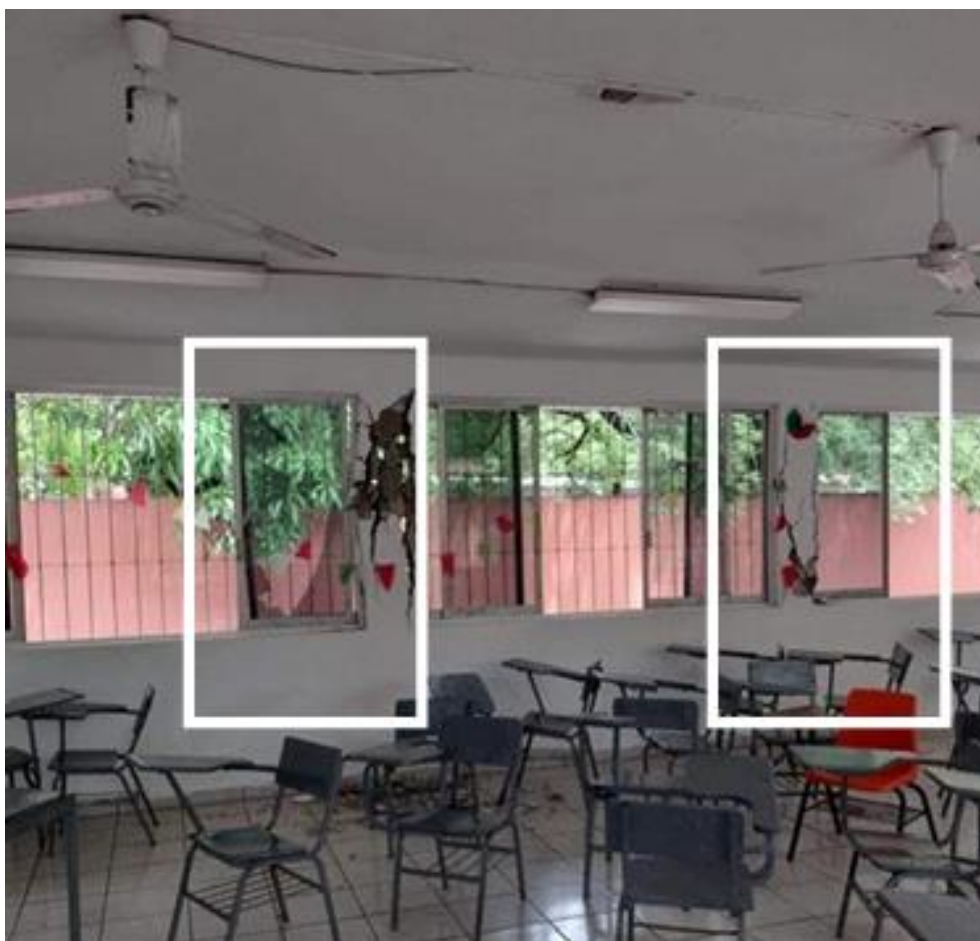
Daño estructural grave por efecto de columna corta

Es conocido también como “columna cautiva”, se identifica como una de las fallas más comunes que provoca graves daños en edificaciones ante la acción de sismos. Se presenta donde existen paredes que dejan un espacio vacío entre ventanas y no están confinadas de manera adecuada. El efecto de columna corta se debe a un inadecuado confinamiento de los muros a los elementos estructurales por la ausencia de elementos como viguetas y columnetas. (Moreto Tuesta et al, 2021).

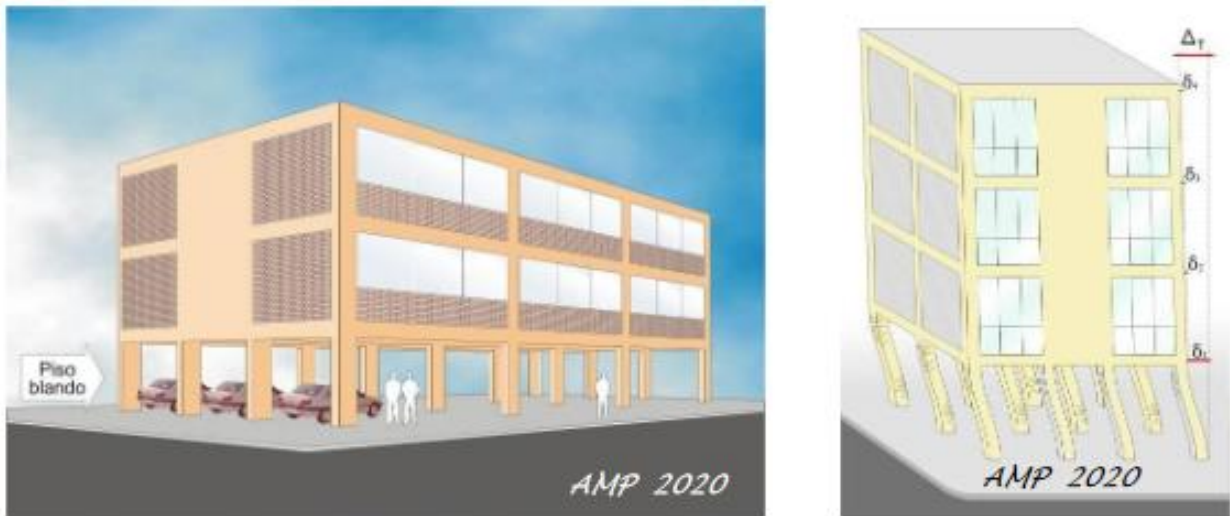
Irregularidad de piso blando

Las normativas de diseño sismorresistente nos recomiendan evitar configuraciones con irregularidades de masa, rigidez y resistencia debido a que podrían ocasionar daños en la estructura de la edificación, esta irregularidad por piso blando se da por un cambio brusco de rigidez de pisos.

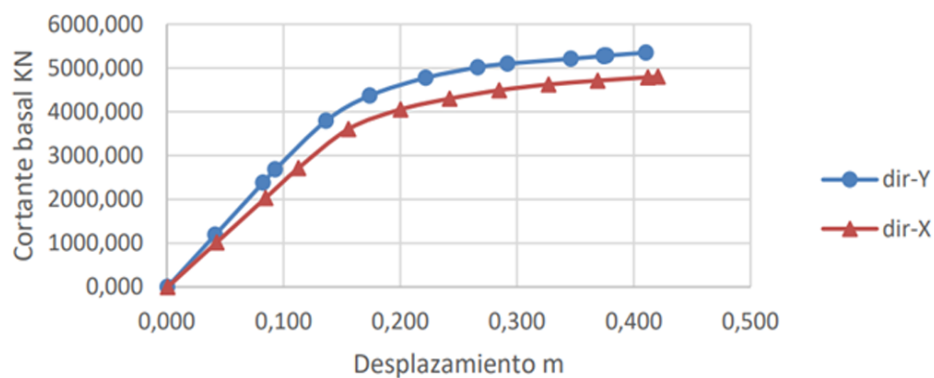
Curva de capacidad Pushover

Como componente de la filosofía “Diseño por Capacidad”, las investigaciones que se llevaron a cabo con respecto a la curva de capacidad, que tiene como objetivo fundamental principal obtener valores estimados de la resistencia de la estructura lateral global, cálculo de la maleabilidad del desplazamiento y las fallas inducidas por un movimiento sísmico, deformaciones internas conforme el comportamiento estructural pasan de un comportamiento lineal a experimentar un comportamiento no linealidad bajo fuerzas incrementales (Najam, 2018).

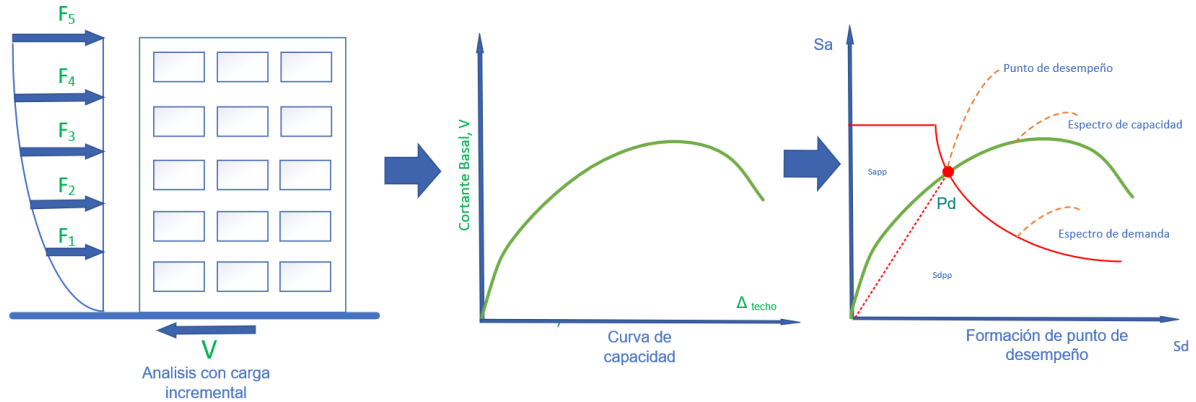
Espectro de capacidad

Esta curva de capacidad hallada, nos da una representación de proporcionalidad que existe entre “el cortante basal (F) y el desplazamiento (δ) de la estructura”; esto nos da información crítica que se asocia a los daños estructurales durante un evento sísmico como resultado de la disminución del nivel de rigidez de las partes estructurales.

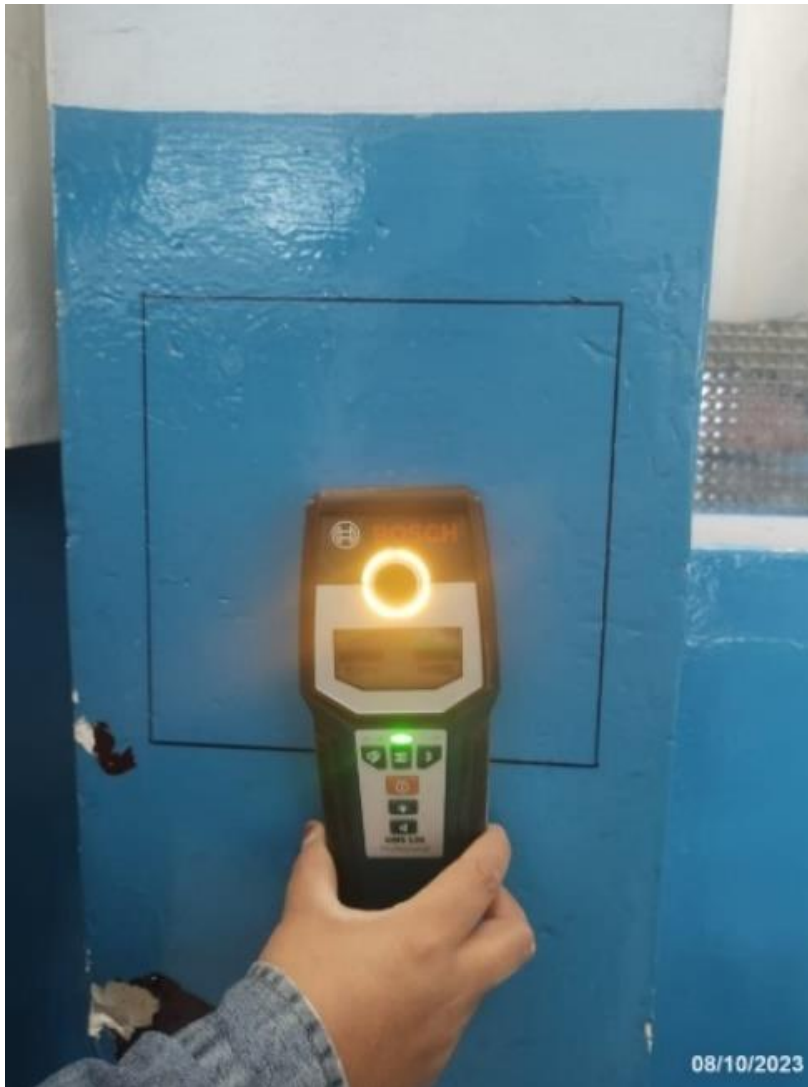
Ubicación en zona con baja densidad de acero

Se realizó un corte con la amoladora y disco de concreto, para posteriormente utilizar dos instrumentos (comba y cincel), estos instrumentos sirvieron para retirar el tarrajeo del elemento estructural. Con la piedra pómez se uniformizó la superficie a ser ensayada de manera que se tenga una zona sin rugosidad para proceder con el ensayo.

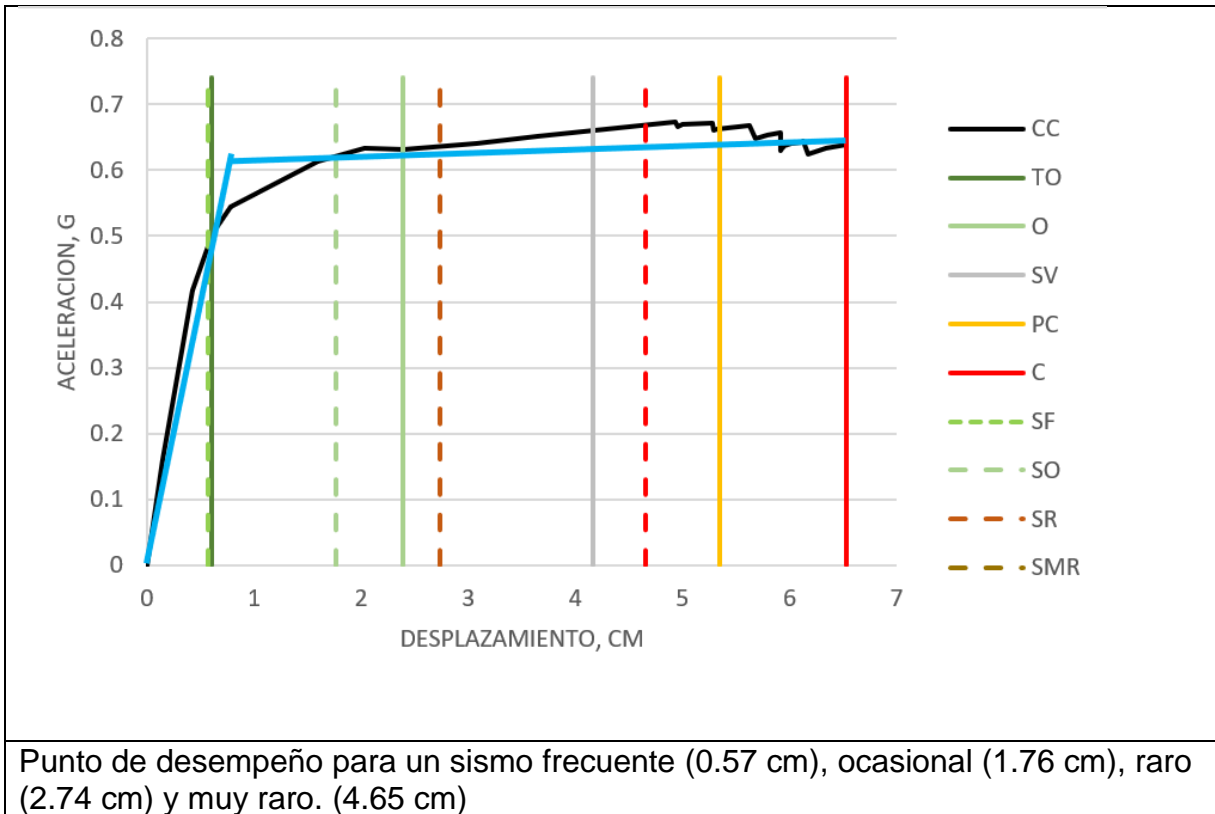
Desempeño sísmico en curva bilineal en el eje X-X

Como puede verse en la siguiente figura, el rendimiento de la estructura del bloque 1 es completamente operativo para un terremoto que se produzca con frecuencia, y es operativo para un terremoto que se produzca ocasionalmente. Sin embargo, para un terremoto poco frecuente (terremoto de diseño), es de seguridad de vida, y para un terremoto muy poco frecuente, es de prevención de colapso. En consecuencia, no cumpliría la normativa vigente ni el objetivo de rendimiento que la SEAOC prevé para un tipo de edificio esencial.
