**PROYECTO DE REFORZAMIENTO ESTRUCTURAL
REMODELACIÓN DE SÓTANO Y PISO 2 Y AMPLIACIÓN
DE PISO 4 DE CLÍNICA ONCOLÓGICA MIRAFLORES-
CLÍNICA INTERNACIONAL**

**TRABAJO DE SUFICIENCIA PROFESIONAL
PARA OPTAR EL TÍTULO PROFESIONAL DE INGENIERO CIVIL**

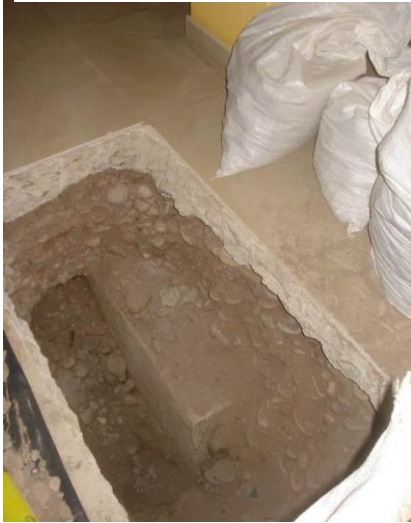
Figura 1.8 Revisión de zapatas existente

Para las 2 zapatas verificadas se encontró que los volados desde la cara de la columna en ambos casos fueron de 50cm y para el peralte de las zapatas se encontró $h=50\text{cm}$,

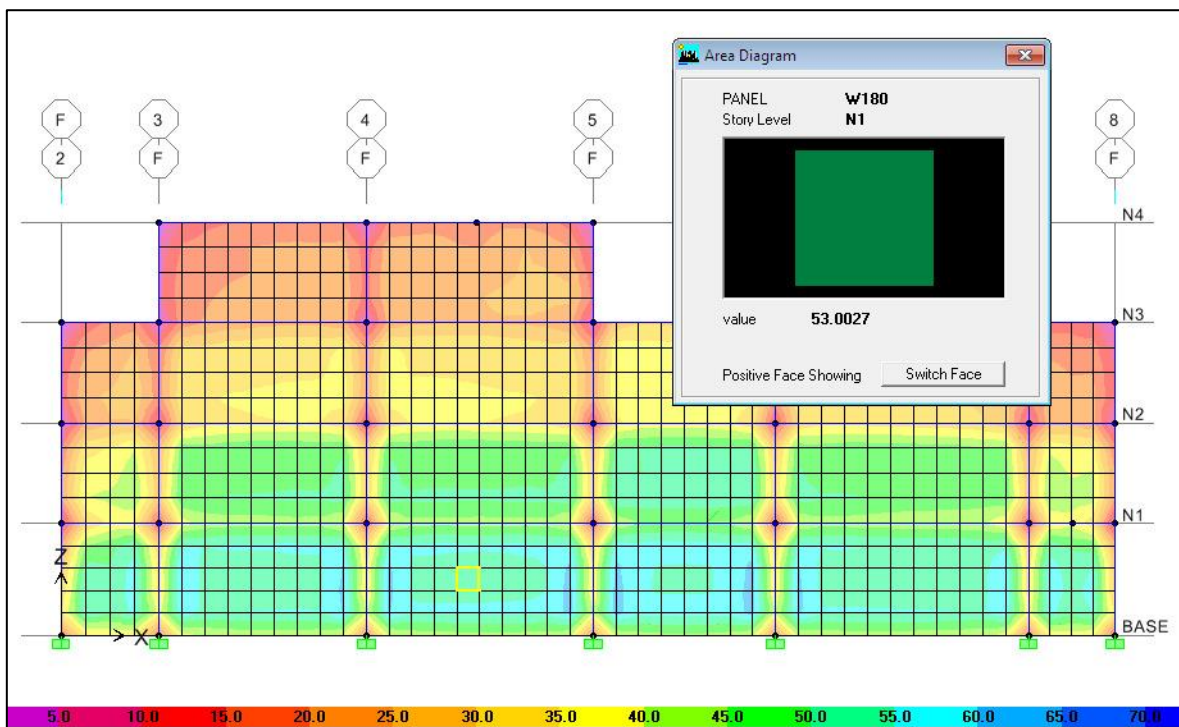
Figura 1.12 Esfuerzos de corte generados por el sismo severo en los muros de albañilería orientados en la dirección X

De esta manera, se podría asegurar que el edificio existente en estudio sólo sería vulnerable en la dirección Y. Sin embargo, al observar que los esfuerzos de corte por sismo en los muros de albañilería orientados en X (ver Figura 1.11) – y también en Y – son superiores a 50 t/m² (5 kg/cm²), valor que duplica su capacidad última resistente (2.5 kg/cm² aprox.), se puede concluir que NO se cumple con los requisitos de rigidez y resistencia respectivos en ambas direcciones.

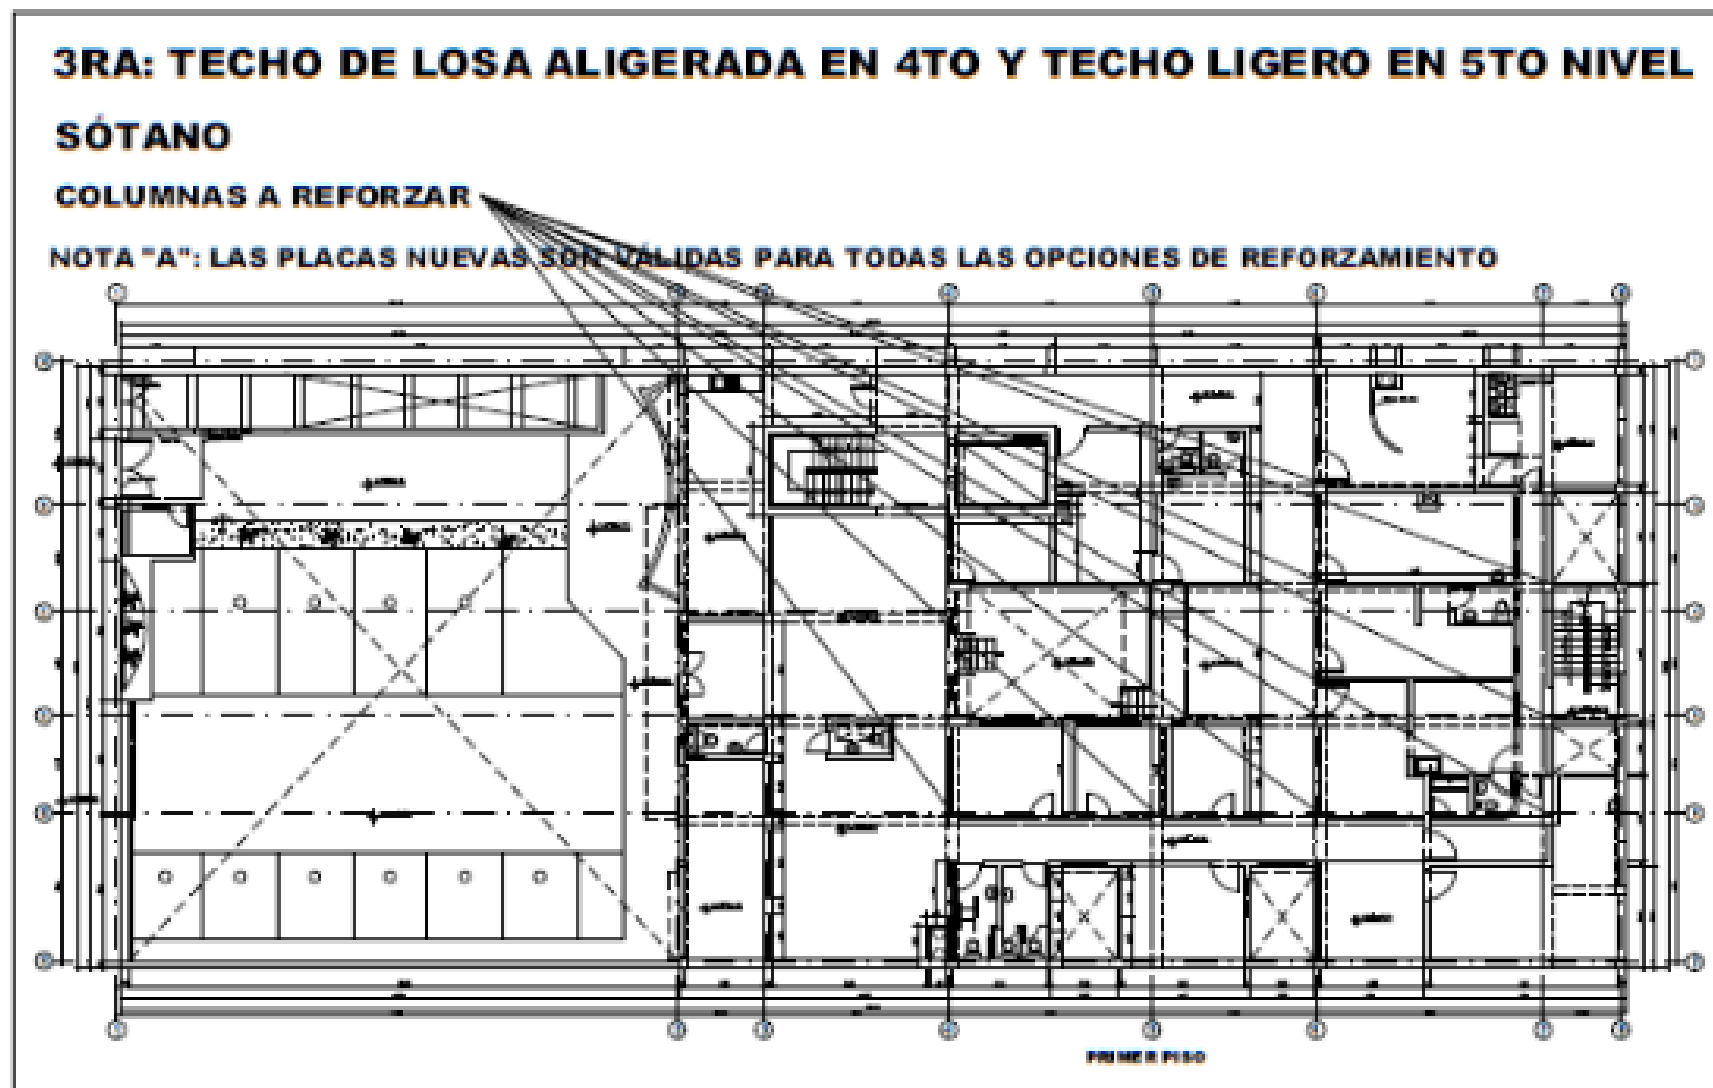
Anexo 4: Imagenes de los planos de planta con la identificación de los elementos estructurales a reforzar.

COLUMNAS A REFORZAR

NOTA "A": LAS PLACAS NUEVAS SON VALIDAS PARA TODAS LAS OPCIONES DE REFORZAMIENTO
