**DISEÑO DE MURO DE GAVIONES PARA MITIGAR EL  
IMPACTO POR DESLIZAMIENTOS EN EL TRAMO DE  
LA CARRETERA LAJAS COCHABAMBA, PROVINCIA  
DE CHOTA-DEPARTAMENTO DE CAJAMARCA**

**TESIS  
PARA OPTAR EL TÍTULO PROFESIONAL DE INGENIERA CIVIL**

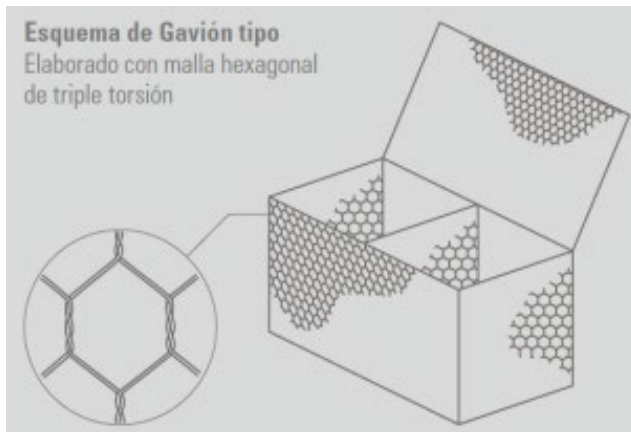
#### **Figura 2**

*Esquema gráfico de gaviones tipo caja*

Los gaviones deben llenarse con compuestos pétreos que tengan diámetros mayores a las dimensiones de las mallas de alambre. Generalmente, se utilizan mallas con doble o triple torsión, mallas eslabonadas y mallas electrosoldadas para la construcción de estos gaviones. La elección del tipo de malla es crucial y varía según las necesidades específicas del proyecto. En muchos casos, se emplean mallas de triple torsión para la construcción de gaviones debido a su robustez y adaptabilidad.

Las mallas utilizadas en la fabricación de gaviones están conformadas por alambre de acero, que contiene carbono y está revestido con zinc o aluminio. Estos revestimientos proporcionan una protección adicional contra la corrosión, asegurando la durabilidad y la longevidad de las estructuras.
