**PROPUESTA DE MEJORAS EN EL PROYECTO DE LA  
COMUNIDAD DE TSAG EN TSA PARA CUMPLIR CON  
LAS METAS DEL PROYECTO DE LA ENTIDAD PNSR**

**TRABAJO DE SUFICIENCIA PROFESIONAL  
PARA OPTAR EL TÍTULO PROFESIONAL DE INGENIERO CIVIL**

**PROPUESTA DE MEJORAS EN EL PROYECTO DE LA COMUNIDAD DE  
TSAG EN TSA PARA CUMPLIR CON LAS METAS DEL PROYECTO DE LA  
ENTIDAD PNSR**

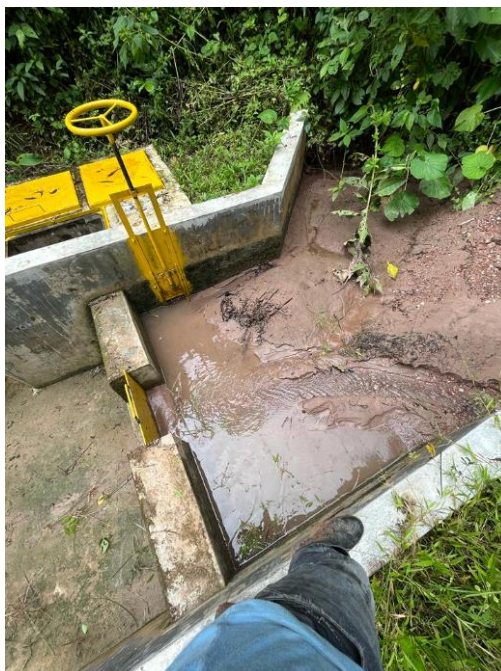
*Figura 9*  
*Captacion con poco caudal*

Como se puede ver en la siguiente imagen se aprecia que el agua que llega a la captación es insuficiente para abastecer a la población que debe ser beneficiada.

Nota: Fotografía tomada en la captación de la CCNN Tsag Entsa

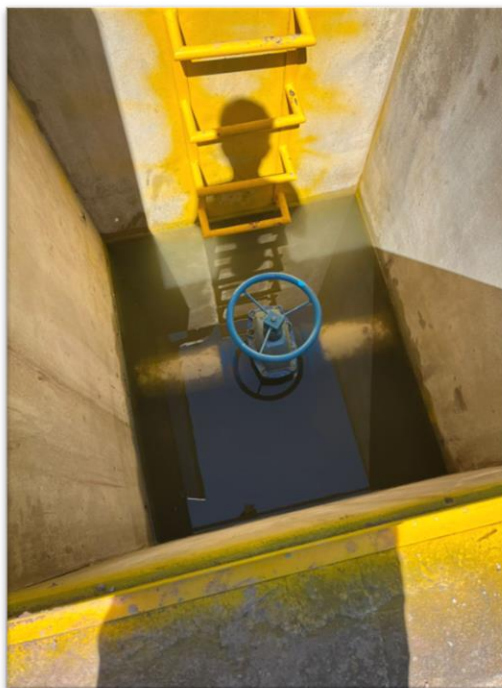
*Figura 10*  
*Camara de descarga con agua*

Ademas estas cajas de operación de válvula van con una perforación de 2" para instalar una tubería para que el agua no se empoce debido a la lluvia ya que la obra se ubica en la zona de la selva. A continuación se muestra la Figura N°10 evidenciando lo que se encontró en la obra.

Nota: Fotografía tomada en el Sedimentador de Tsag Entsa

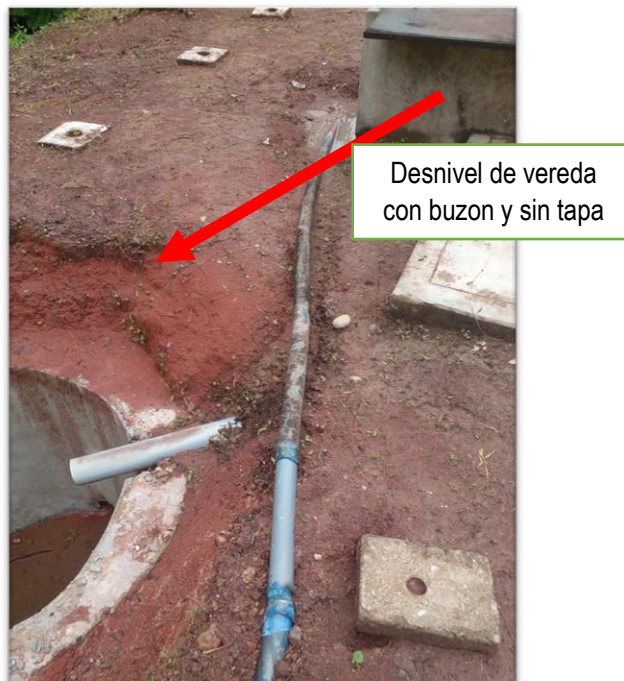
*Figura 11*  
*Buzon encontrado sin tapa*

Otro inconveniente es que los buzones encontrados en el Sedimentador no se encontraba con sus tapas, además que el nivel de los buzones estaba por debajo de la vereda un aproximado de 30 cm, estas partidas que no estaba considerada en el expediente original. A continuación se muestra una Figura de como se encontró en campo donde se evidencia el desnivel que existe en campo con la vereda y el buzón.

Nota: Fotografía tomada en el Sedimentador de la CCNN Tsag Entsa

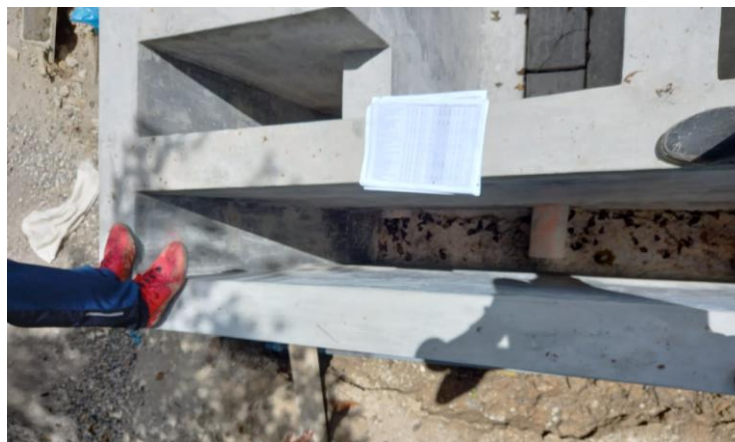
*Figura 15*  
*Vista del pre filtro de la camara que se desea ampliar*

La propuesta para ampliar el espacio y facilitar el manejo de las válvulas y trabajos de operación y mantenimiento, sería la construcción de cámaras anexas a las existentes y el cambio del tipo de válvulas por unas de uso convencional, lo cual representaría un mayor metrado y/o prestaciones adicionales, que resultaría en la necesidad de elaborar una propuesta de modificación.

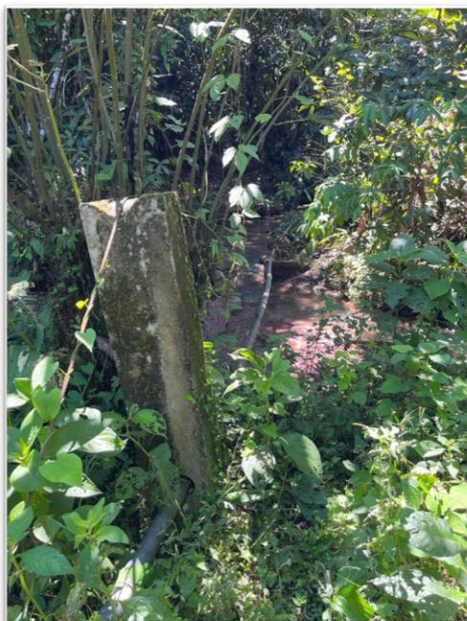
*Figura 16*  
*Pase aereo encontrado en obra*

En la red de aduccion se visualizó un pase aéreo existente en la cual las columnas se encontraban inclinadas y podía ocasionar el riesgo de desplazarse u ocasionar el colapso total de la estructura, sin embargo en el expediente no se contemplaba ningún tipo de intervención para poder mitigar este peligro que se venia dando, para el cual el contratista puso en conocimiento esta causal para que la entidad y el inspector de obra para que pueda tomar acciones al respecto, dejando en conocimiento que esto no es responsabilidad del consorcio ejecutante ya que no se encuentra contemplada dentro de las metas del proyecto.

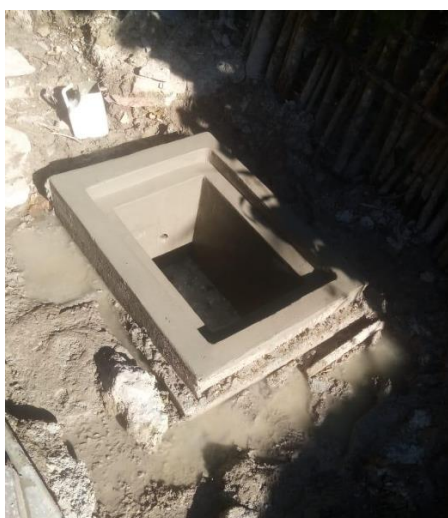
**Figura 20**  
*Caja de trampas de grasa propuesto*

Lo que se propuso es la construcción de una caja de trampas de grasa que son una caja de desagüe para evitar que la grasa o desechos de baños, colegios, etc pase a un sistema de alcantarillado, estas cajas varian de tamaño diseñados para lavaderos o duchas y sirven para que se formen capas de nata de grasa en la parte superior y se pueda separar cada cierto tiempo (QUIMA, 2019).

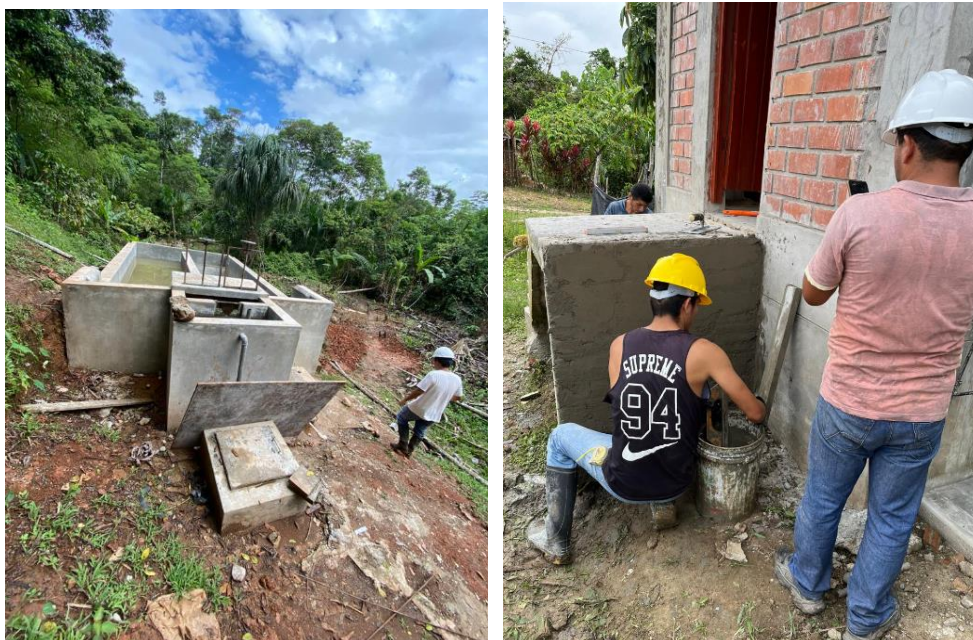
*Figura24*  
*Tarrajeo del Sedimentador y UBS*

Estas partidas involucraban un gran esfuerzo económico debido a que el cemento y material agregado (hormigon y arena fina) se tuvieron que trasladar en distancias largas, desde carretera, ríos y selva por lo cual se llevó tiempo en acabarlo y lamentablemente las condiciones climáticas como las constantes lluvias hacia que el rendimiento en campo disminuyera considerablemente y la falta de capital de la empresa ocasionó que no se pueda avanzar de la manera en como se habia determinado inicialmente.

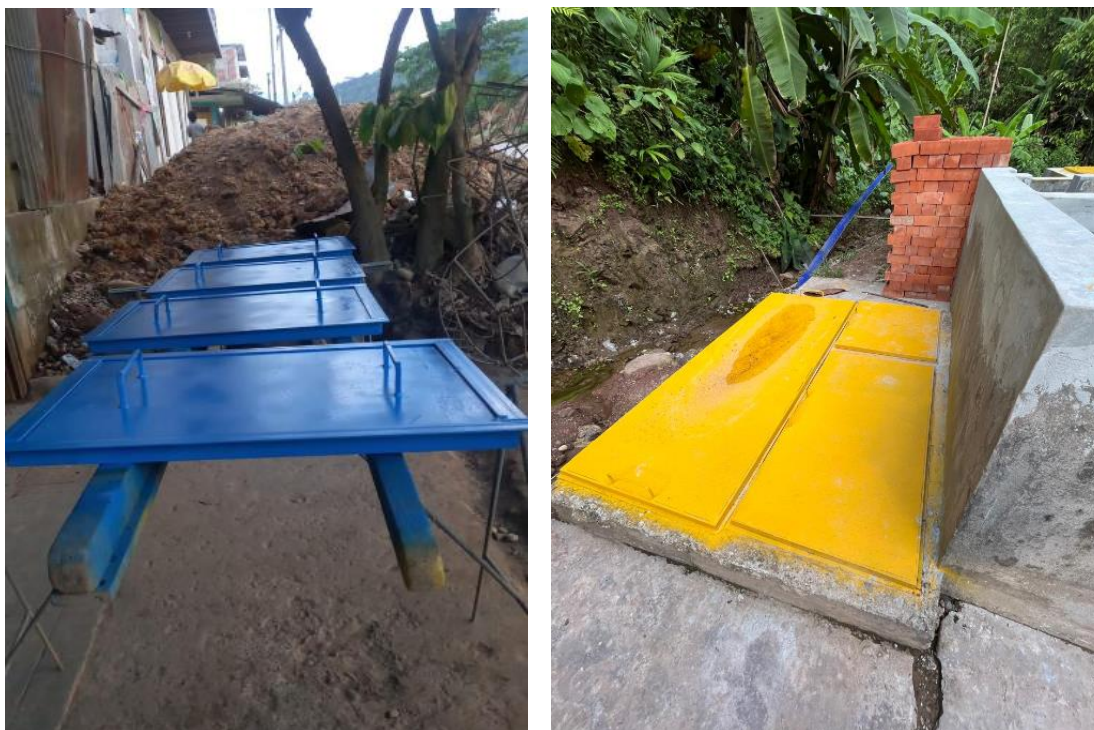
*Figura 25*  
*Tapas composteras y Tapas metálicas*

Además se tenía que percatar sobre los detalles y medidas con respecto a los planos del expediente técnico, además de proteger el metal con pintura anticorrosiva y después pintarla con pintura gloss de acuerdo al color indicado en las especificaciones técnicas.

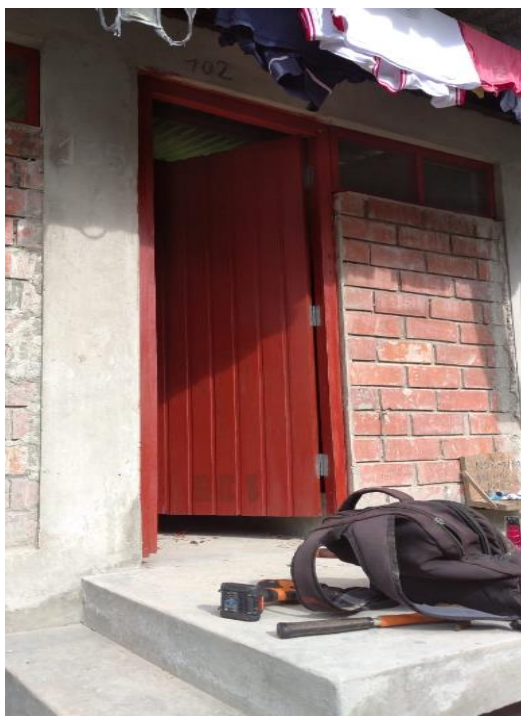
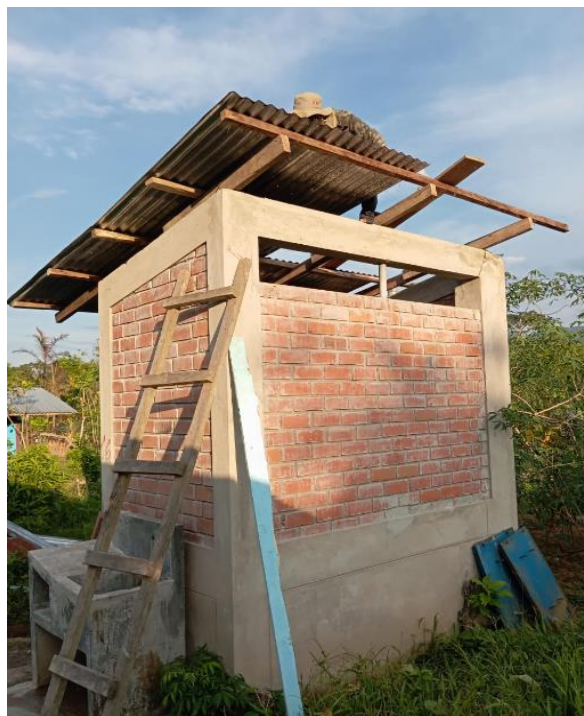
*Figura26*  
*Instalacion de Puertas y Techos*

Una vez terminado los vaciados y tarrajeos de UBS paralelamente a la carpintería metálica se empezó con el techado de la calamina y la instalación de las puertas y ventanas. Las calaminas van techadas con vigas y correas de madera de 4"x2"x3.30 m y 3"x2"x3.70m respectivamente y la calamina tiene que ser de espesor de 0.25 mm de color gris. Con respecto a las puertas tienen que ser con marcos de 4"x2" de madera tipo C.

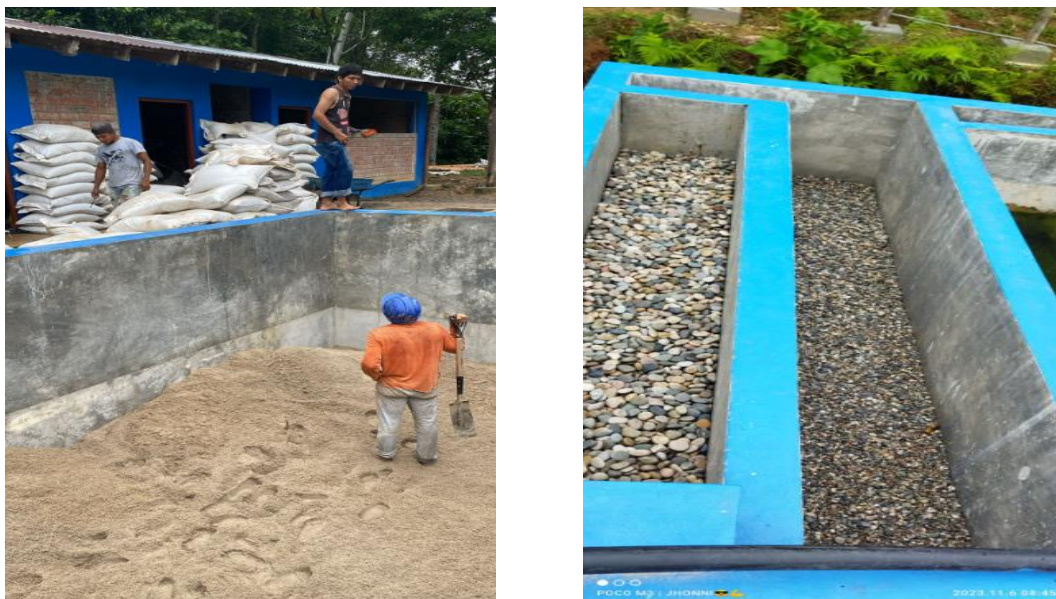
*Figura27*  
*Arena cuarzosa y canto rodado del PTAP (CCNN Wachapea)*

Esto sirve para que el agua que llega del Sedimentador hasta el PTAP pueda ser filtrado eficientemente, una vez filtrado por las diversas capas mencionado anteriormente el agua entra a una cámara donde por un sistema de cloracion por goteo el agua se purifica aun mas y recién esta lista para ir al Reservorio.

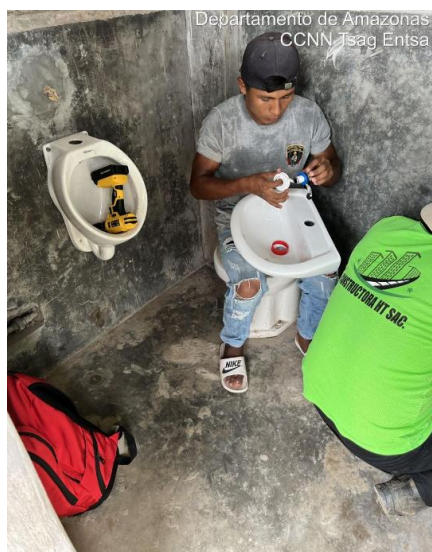
*Figura 28*  
*Instalacion de Aparatos sanitarios*

En esta partida se instala los aparatos sanitarios tales como el inodoro ecológico, urinario y lavamanos con sus respectivos accesorios como la griferia, la ducha, etc.

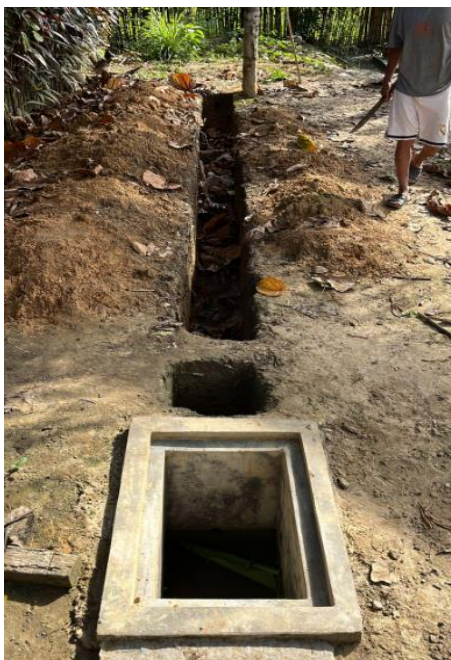
*Figura 31*  
*Caja de trampa de grasas – PM 01*

El adicional de obra N°01 del proyecto de la CCNN Tsag Entsa se relaciona con la construcción de 52 caja de trampas de grasa para descargas de aguas grises (en viviendas e instituciones) las cuales no estaban consideradas en el expediente principal, esto ocasionó inconvenientes con la descarga de aguas grises en la comunidad y se realizó la consulta previa a la entidad, por lo cual este adicional representa la Propuesta de Modificación N°01.

Este adicional ya se encuentra aprobado y se encuentra a un 18.31% de ejecución hasta el mes de abril del 2024.

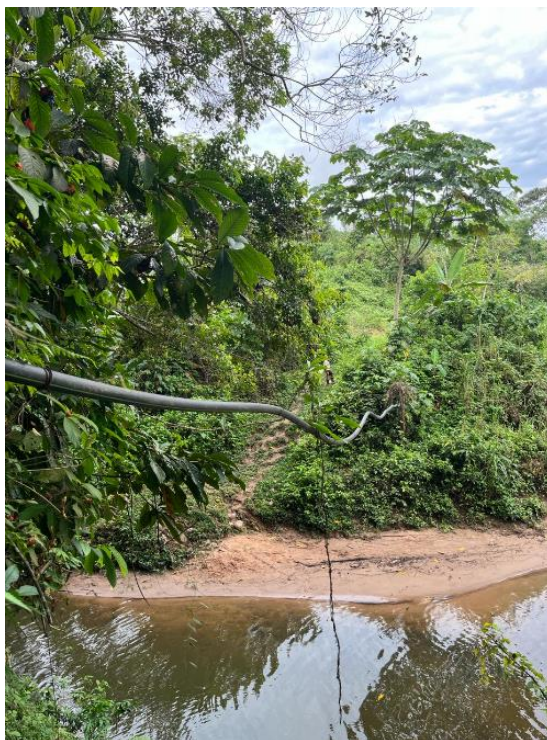
*Figura 34*  
*Pase aereo no contemplado en el expediente tecnico*

Esta ultima modificación es un adicional de obra que debido a que se encontró un pase aéreo en la red de distribución que no estaba considerado en el expediente principal que abastecía a 14 UBS domiciliarias y se encontró que faltaban todos sus accesorios tales como péndolas, cable tipo boa, grapas gorse y templadores, por lo cual se realizó una consulta a la entidad y se propuso un adicional de obra por un monto de S/. 4,422.77. este adicional aun no ha sido aprobado, continua en evaluación el expediente del adicional hasta la fecha de abril del 2024.
