**SOSTENIMIENTO CON PERNOS DE ANCLAJE
PASIVOS Y MALLAS DE ALTA RESISTENCIA PARA LA
ESTABILIZACIÓN DE LOS TALUDES DE LA COSTA
VERDE - TRAMO PLAYA LOS YUYOS, DISTRITO DE
BARRANCO, PROVINCIA Y DEPARTAMENTO DE LIMA**

**TESIS
PARA OPTAR POR EL TÍTULO PROFESIONAL DE INGENIERO CIVIL**

**LIMA – PERÚ
2024**

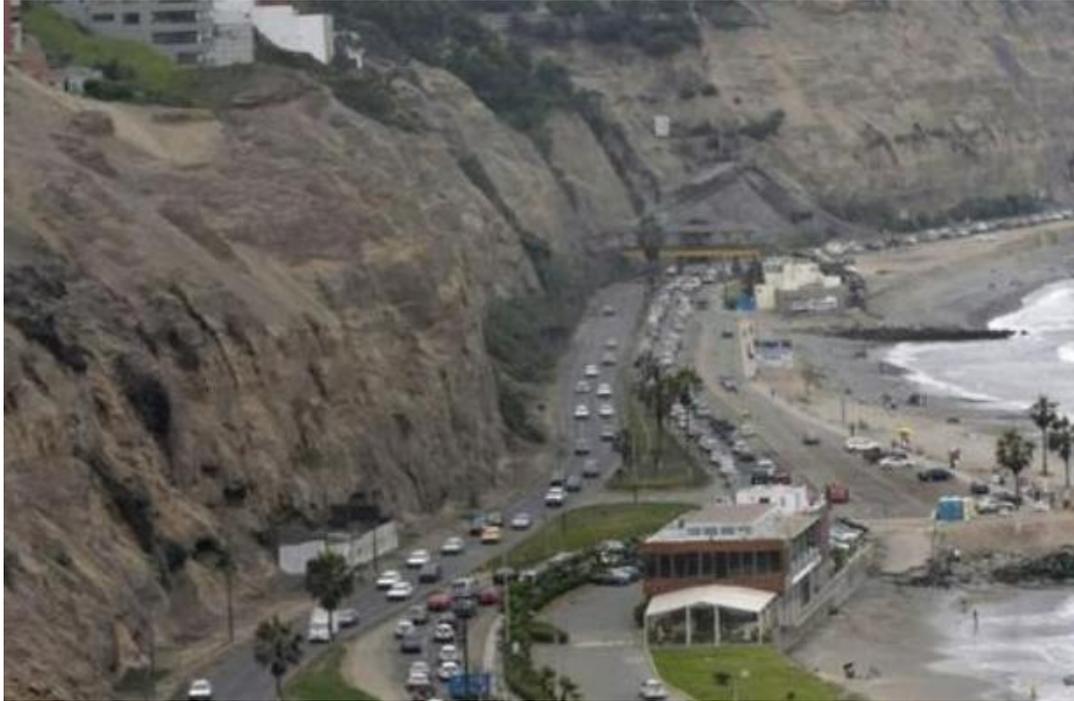
Figura 1

Deslizamiento de rocas en el circuito de playa – enero 2014.

Nota. Niño queda en coma tras caerle roca de acantilado de la costa verde.

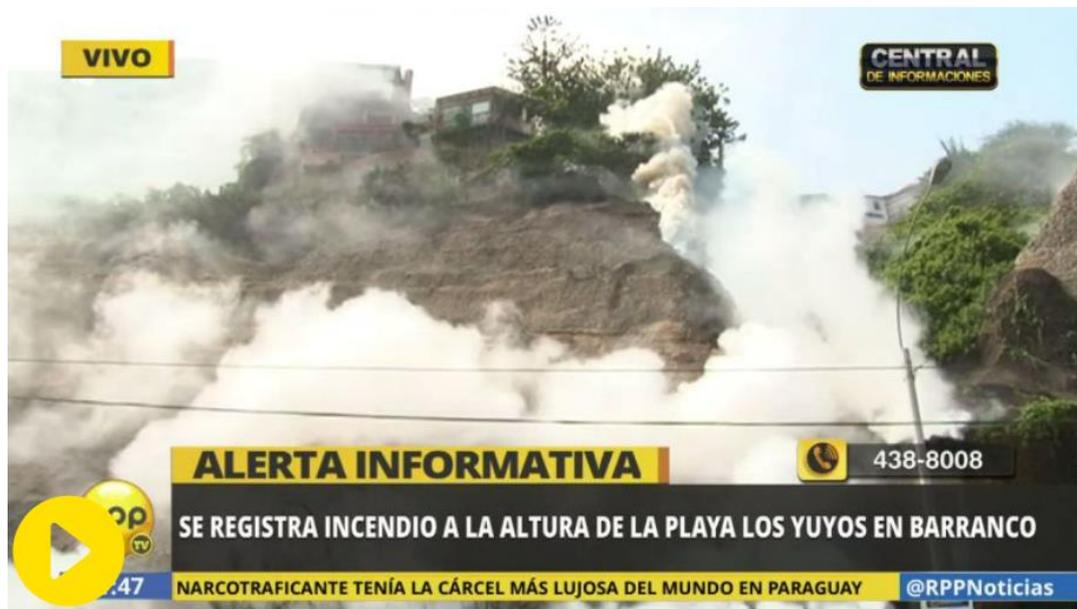
Figura 2

Incendio y deslizamientos de piedras en playa los yuyos.

Nota. Incendio en acantilado de la costa verde provoca caída de piedras en la vía. Recuperado de: RPP (2016).

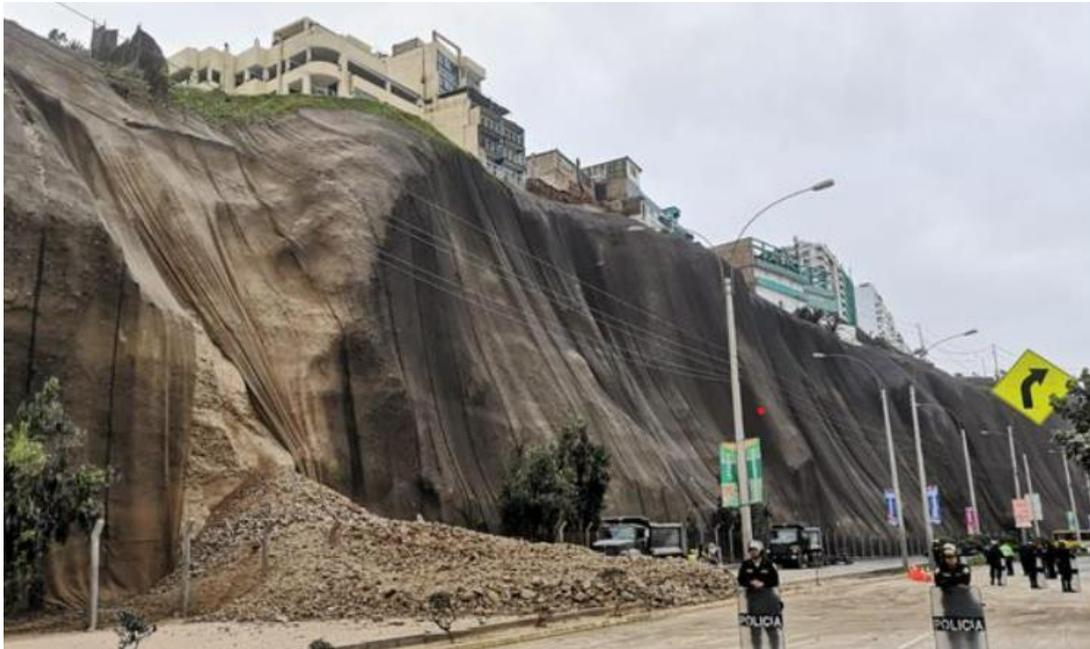
Figura 3

Deslizamiento de tierra y piedras en Magdalena del Mar.

Nota. Deslizamiento de tierra y piedras causa gran congestión vehicular.

- “El 08/08/2019 se produjo un deslizamiento de tierra, piedras y restos de obras el en el distrito de Magdalena del Mar, los vecinos de la zona afirmaron que se produjo a la 1:00 de la madrugada, generando el cierre de ambas vías (Gestión, 2019).

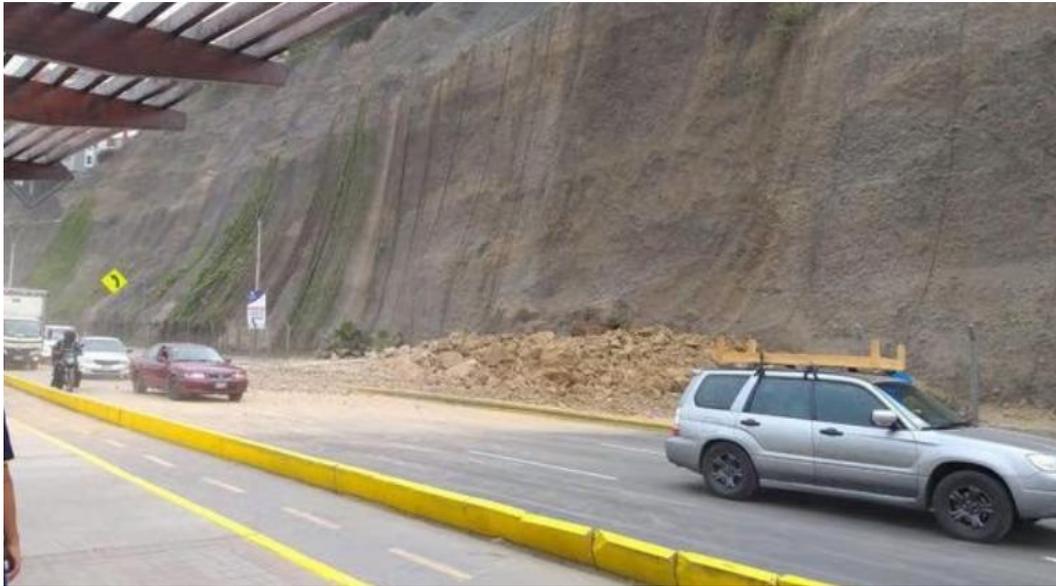
Figura 4

Deslizamiento de tierra y piedras en la playa los yuyos.

Nota. Deslizamiento de tierra y piedra obstaculiza hasta 3 carriles.

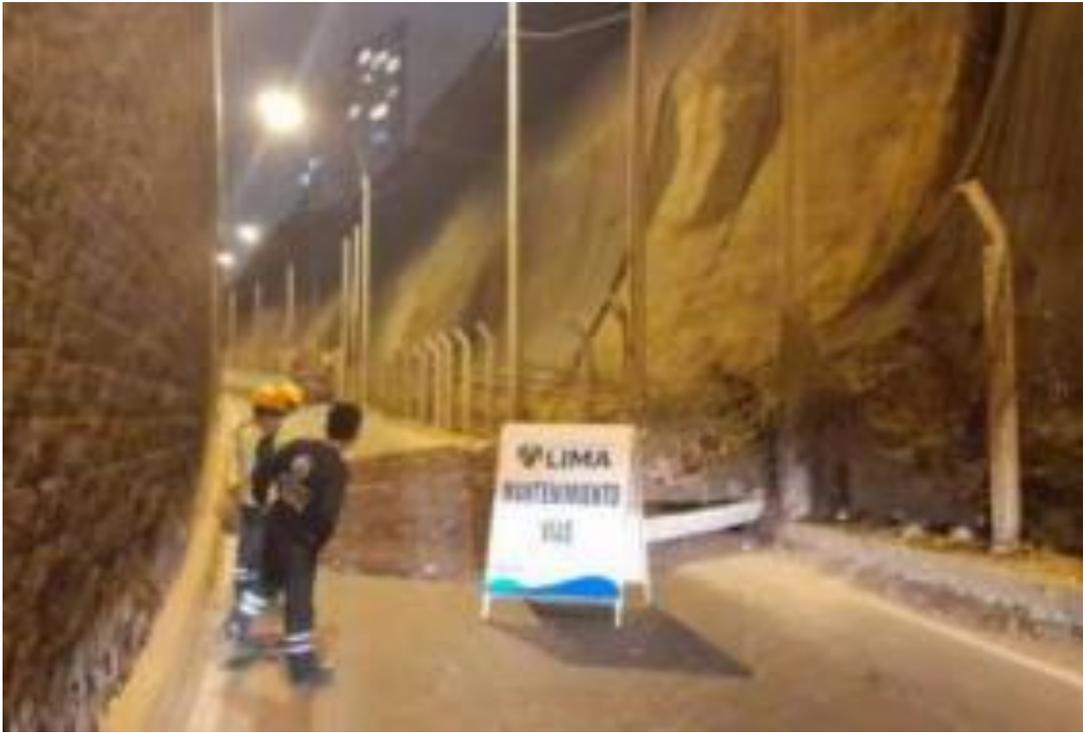
Figura 5

Deslizamiento de tierra y piedras en la Av. Sucre.

Nota. Deslizamiento de tierra y piedra restringe el paso.

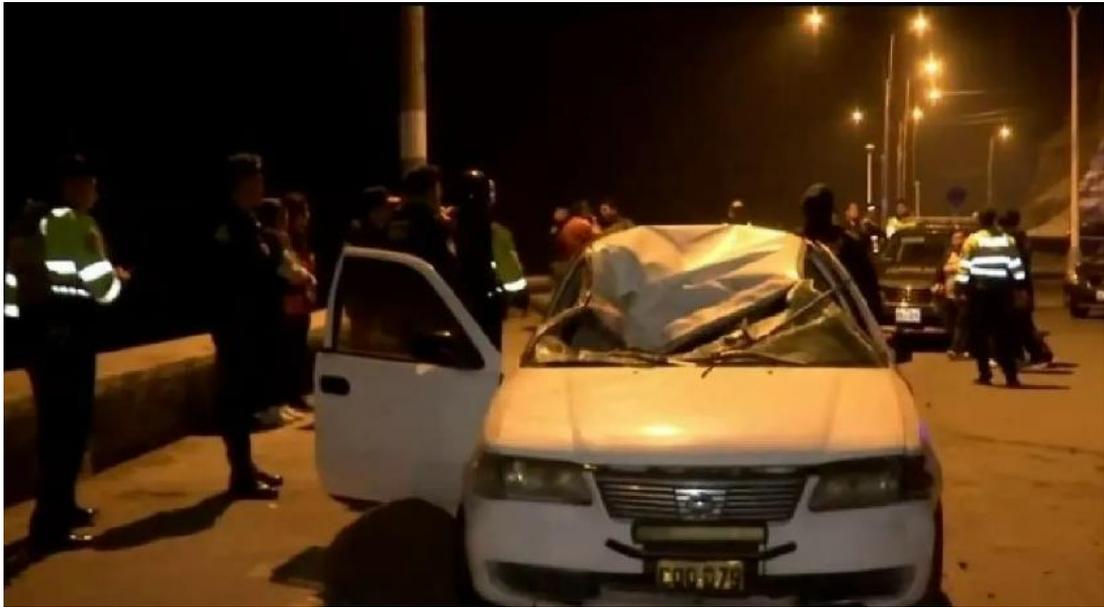
Figura 7

Deslizamiento de piedras y rocas en la playa la Herradura.

Nota. Una mujer murió en el interior de su vehículo tras deslizamiento de piedras y rocas en la Costa verde, playa la Herradura.

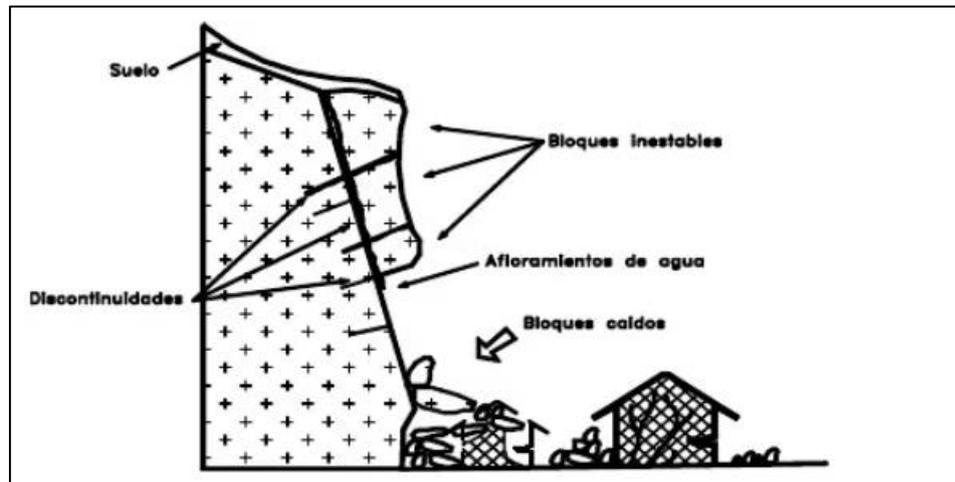
Figura 8

Falla de talud, Caídos.

Nota. Se muestra un tipo de falla de talud, llamado caídos, consisten que se da un deslizamiento de manera intempestiva. Fuente: Jaime, S. (1998).

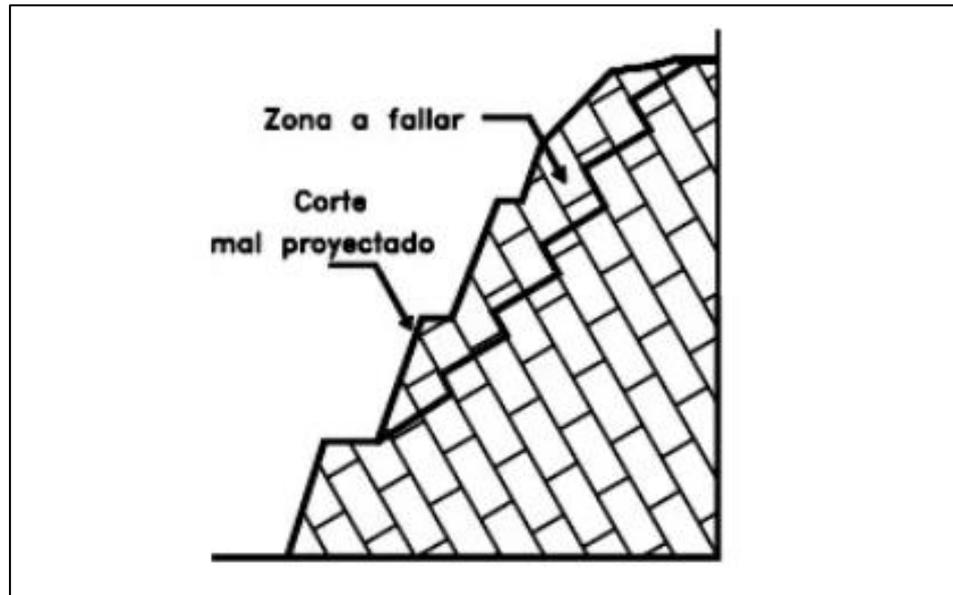
Figura 9

Falla de talud, volteo.

Nota. Se muestra un tipo de falla de talud, llamado Volcamiento o volteo, que puede llegar a generar un desmoronamiento. Fuente: (Jaime, 1998)

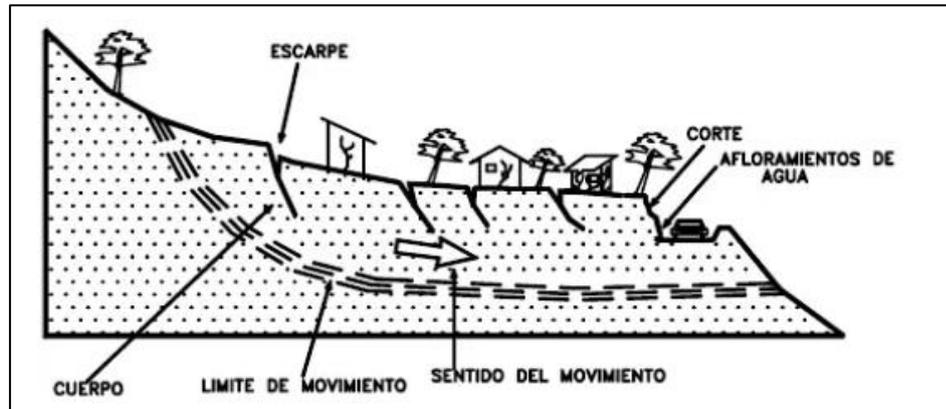
Figura 10

Falla de talud, deslizamiento.

Nota. Se muestra un tipo de falla de talud, llamado Deslizamiento de suelos blandos. Fuente: (Jaime, 1998)

El deslizamiento consiste en el movimiento de corte a lo largo de una o diversas superficies, teniendo un movimiento progresivo, es decir, no necesariamente inicia en su totalidad a lo largo de la falla. Por lo que las fallas pueden moverse en una sola o pueden dividirse en varias unidades (es decir, masas casi independientes). Dividiéndose en deslizamientos por rotación y por traslación (Jaime, 1998).

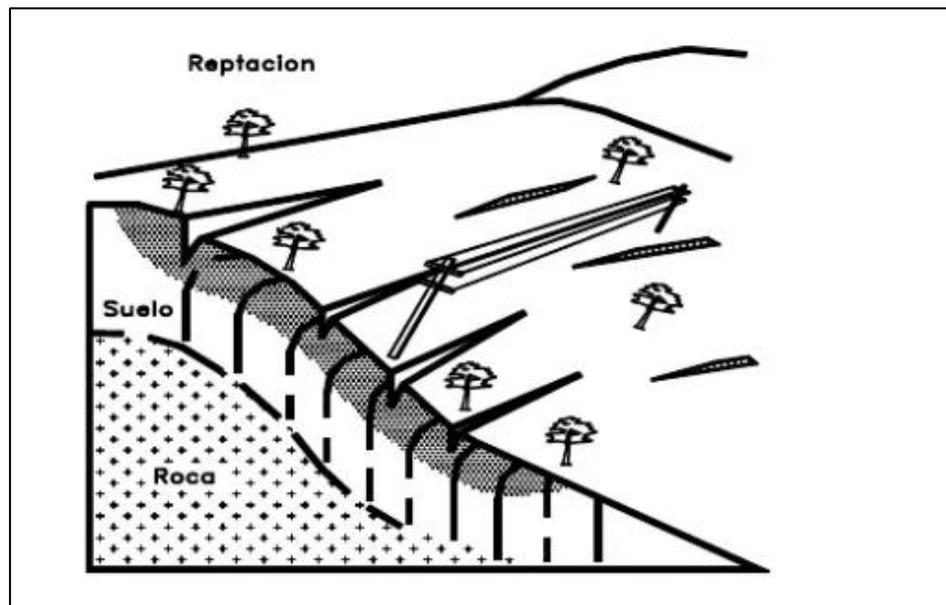
Figura 11

Falla de talud, Creep o reptación.

Nota. Se muestra un proceso de Creep o también llamado reptación.

Este movimiento es conocido por ser muy lento a extremadamente lento, sin tener una superficie de falla definida, por lo general avanza unos centímetros al año, llegando a afectar a grandes áreas de superficie. También puede llegar a pasar a un movimiento por deslizamiento o flujo, ya que va ladera abajo. (Jaime, 1998)

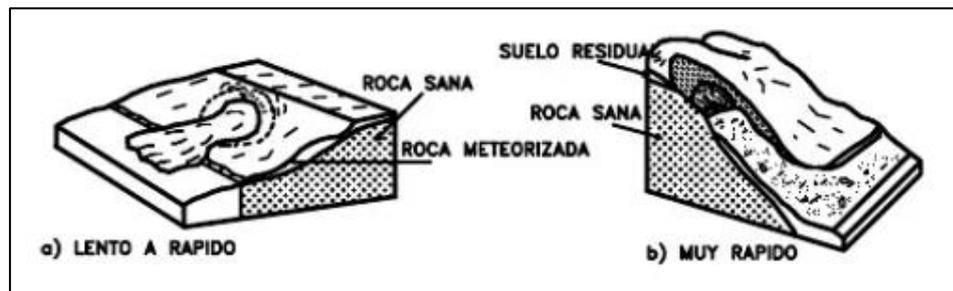
Figura 12

Falla de talud, flujos parte I.

Nota. Se muestra un proceso de flujo de lento a rápido y de rápido a Muy rápido. Fuente: (Jaime, 1998).

Este tipo de movimiento presenta una porción de suelo y de bloques pequeños en una misma masa que se desliza en la superficie de la falla, pueden ser lentos o rápido, así como húmedos o secos, y pueden haber de roca, de suelo, de residuos o de tierra. No obstante, este termina transportando grandes bloques a la parte inferior del talud. Es así como los movimientos lentos pueden asemejarse al movimiento de creep o reptación, con la diferencia de que en este caso se tiene definido el punto de movimiento y el estático. (Jaime, 1998)

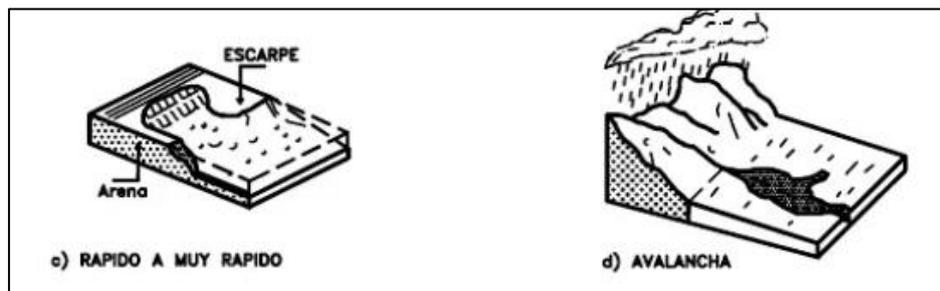
Figura 13

Falla de talud, flujos parte II.

Nota. Se muestra un proceso de Muy rápido hasta producir una avalancha. Fuente: (Jaime, 1998).

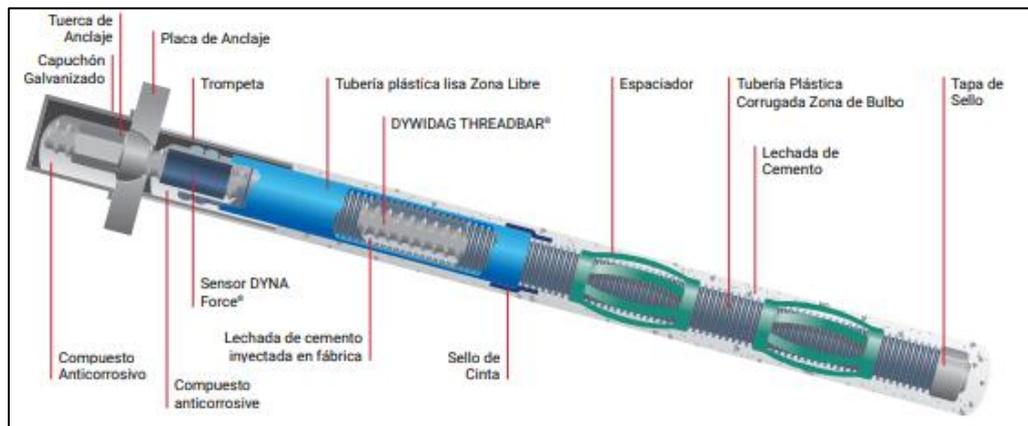
Figura 14

Diwidag anclaje permanente.

Nota. Se muestra todas las partes que presenta un anclaje tipo permanente.

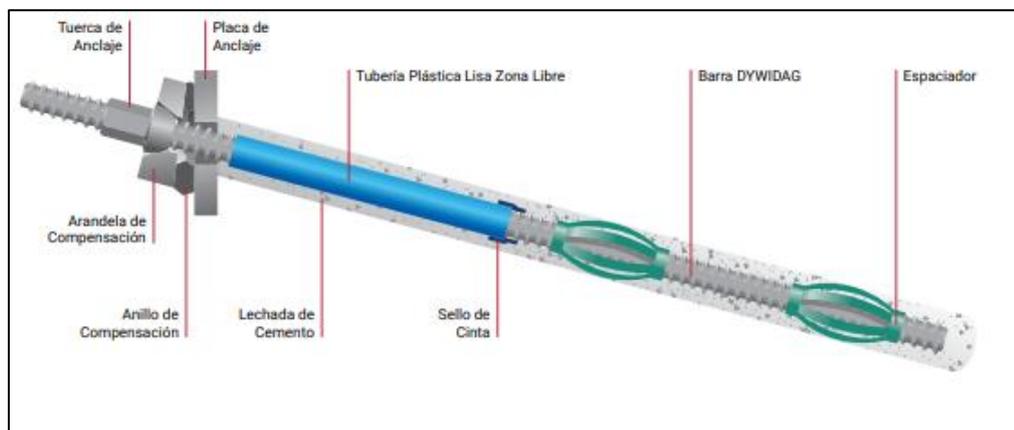
Figura 15

Diwidag anclaje provisional.

Nota. Se muestra todas las partes que presenta un anclaje tipo provisional.

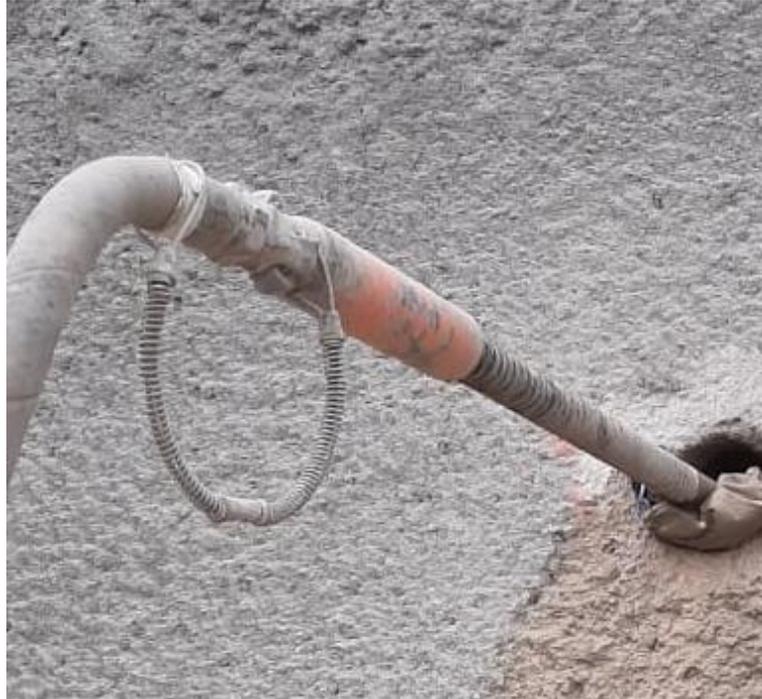
Figura 17

Características y accesorios

Nota. Se muestra el maguito o cupling al momento de colocar la lechada.

Los maguitos o cupling fueron diseñados para poder trasferir la carga de rotura de la barra con un FS mayor a 1,15. Cabe resaltar que al tener la opción de roscado esto también permite cortar la barra en cualquier punto que se necesite y si fuese necesario volver a unir con otra barra mediante maguitos o cupling. (GeoElements, 2021)

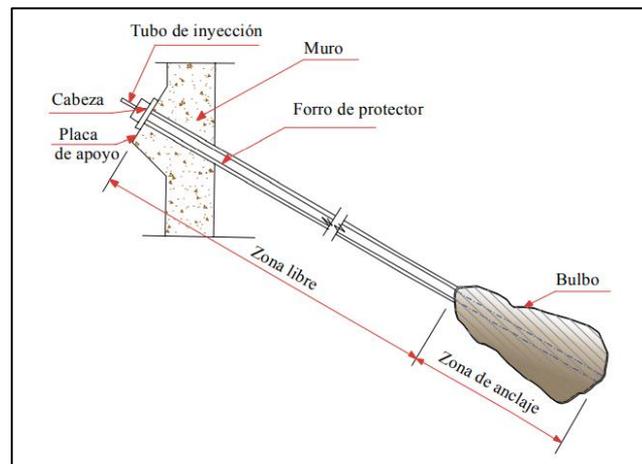
Figura 18

Anclaje activo.

Nota. La figura muestra un Anclaje Activo. Fuente: (Piqueras, 2019)

Este tipo de anclajes por lo general se construyen con cables de torón, tomando profundidades de 12 m a más, inyectándose un bulbo a presión y posterior a ellos se tensionan a cargas superiores a las 80 Ton. Siendo su principal aplicación la de estabilizar los deslizamientos de alto volumen que se produzcan en los taludes o fallas de fondo. (Piqueras, 2019)

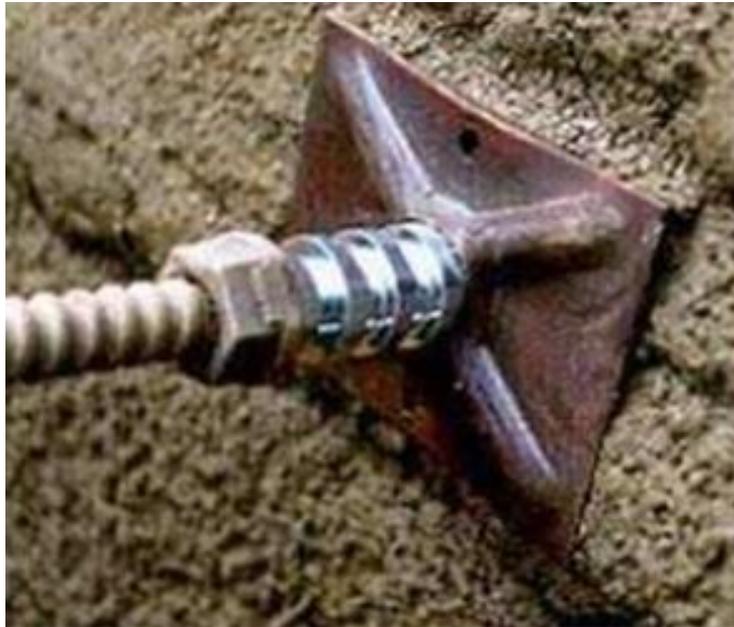
Figura 19

Anclaje pasivo con bulón.

Nota. La figura muestra un Anclaje pasivo con bulón. Fuente: (Piquera, 2019).

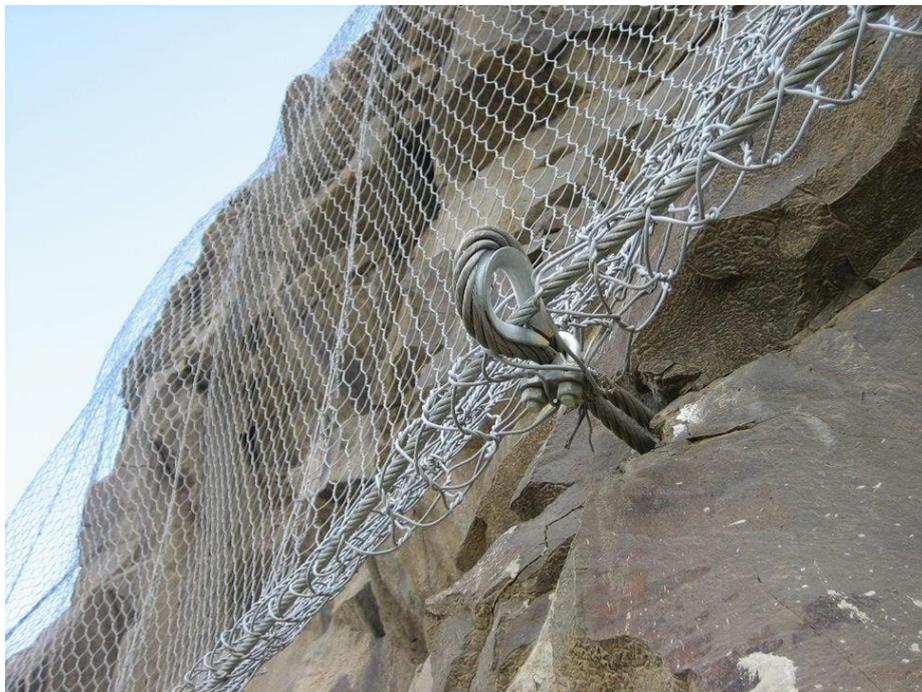
Figura 20

Malla steelgrid HR

Nota. Se muestra una malla Steelgrid ya colocado de manera correcta con sus placas, su perno de fijación y sus conectores. Fuente: (Maccaferri, 2013)

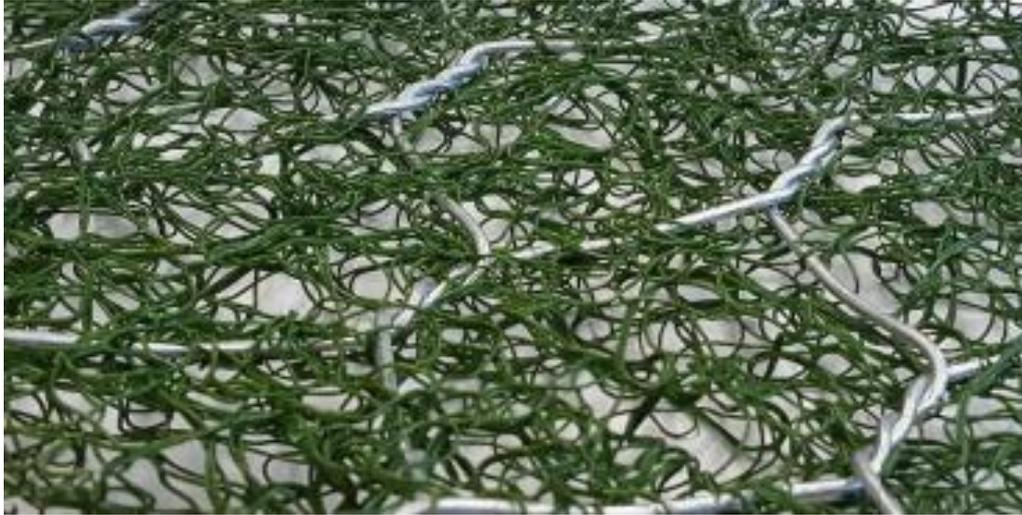
Figura 21

Malla MACMAT R1

Nota. Está conformado por un geomanto y una malla hexagonal de doble torsión. Fuente: (Maccaferri, 2016).

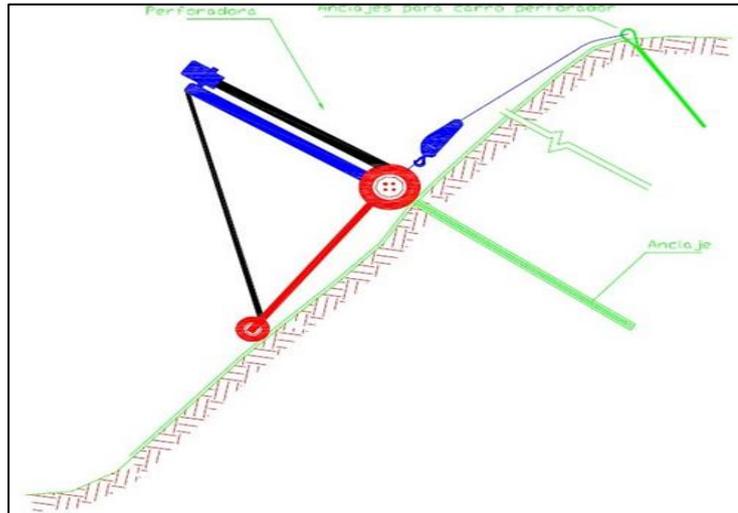
Figura 22

Patín perforador tipo T.

Nota. Se puede observar la posición correcta del patín perforador a la hora de estar descendiendo por el talud. Fuente: (“Perforación con patín perforador-martillo de cabeza e instalación punto de anclaje”)

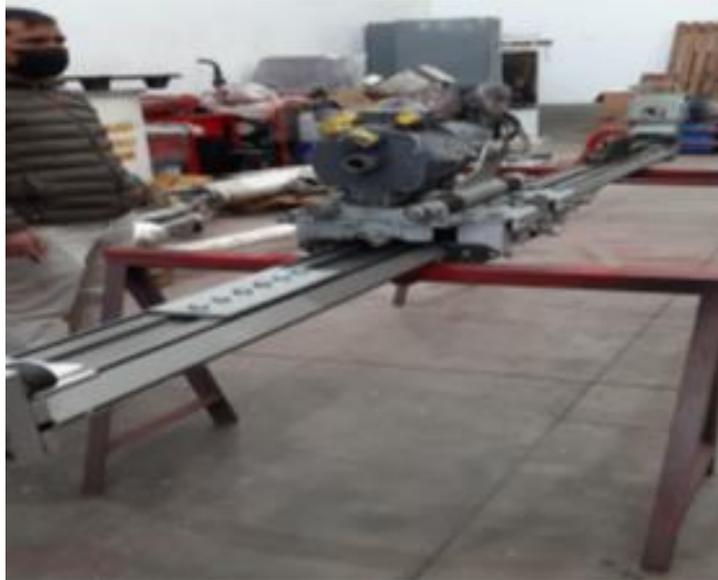
Figura 23

Columna de acero o aluminio

Nota. Se puede observar la Columna que ira sobre el patín. Fuente: (“Perforación con patín perforador-martillo de cabeza e instalación punto de anclaje”, 2023)

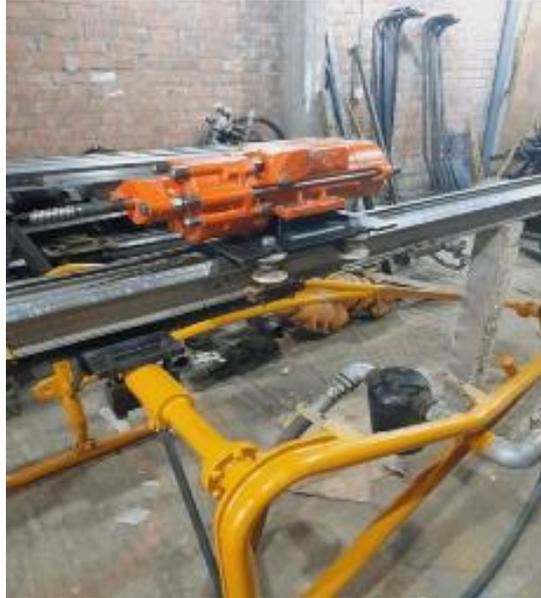
Figura 24

Martillo de cabeza.

Nota. Martillo de cabeza ya instalado en el patín perforador. Fuente: (“Perforación con patín perforador-martillo de cabeza e instalación punto de anclaje”)

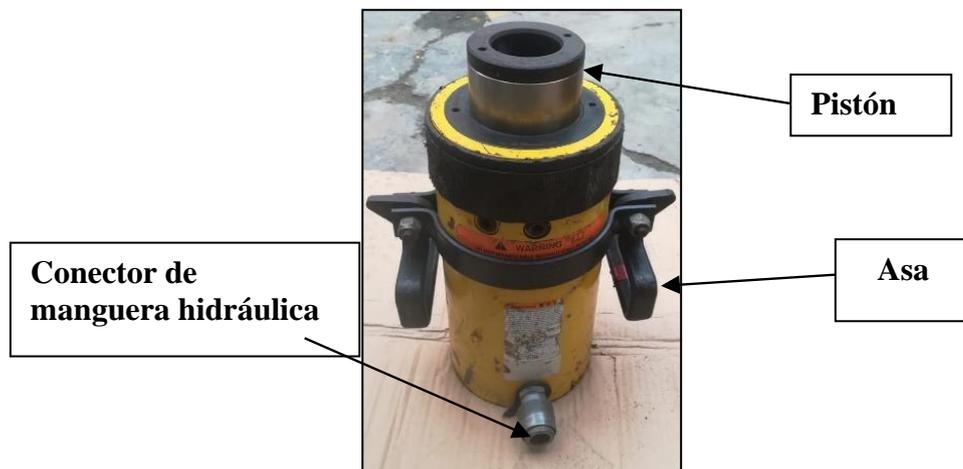
Figura 26

Gata hidráulica.

Nota. Componentes de la gata hidráulica.

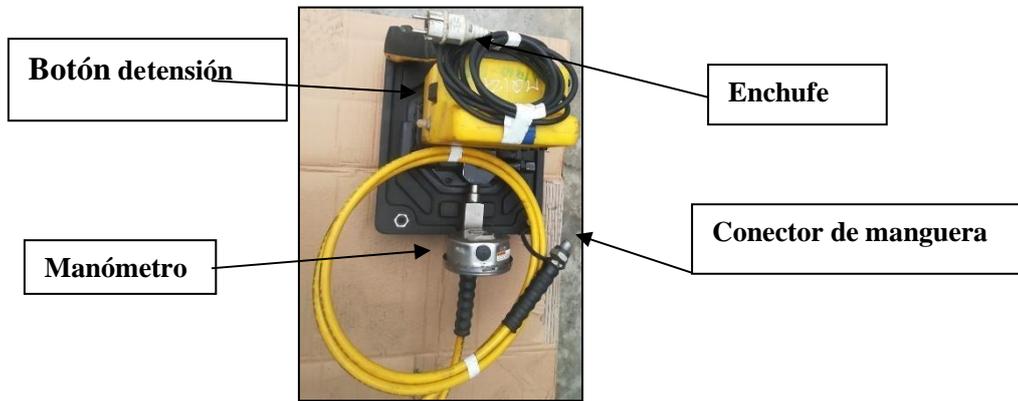
Figura 27

Mesa de control.

Nota. La mesa de control está compuesta por un botón de tensión, enchufe, manómetro y conector de manguera hidráulica.

- ✓ Mesa de control: Es el dispositivo con el cuál se acciona tensión a la gata hidráulica. Funciona mediante energía eléctrica, proporcionada por un grupo electrógeno portátil al igual que cualquier herramienta eléctrica como taladro o esmeril. En los laterales tiene 2 botones de control, uno para aplicar la

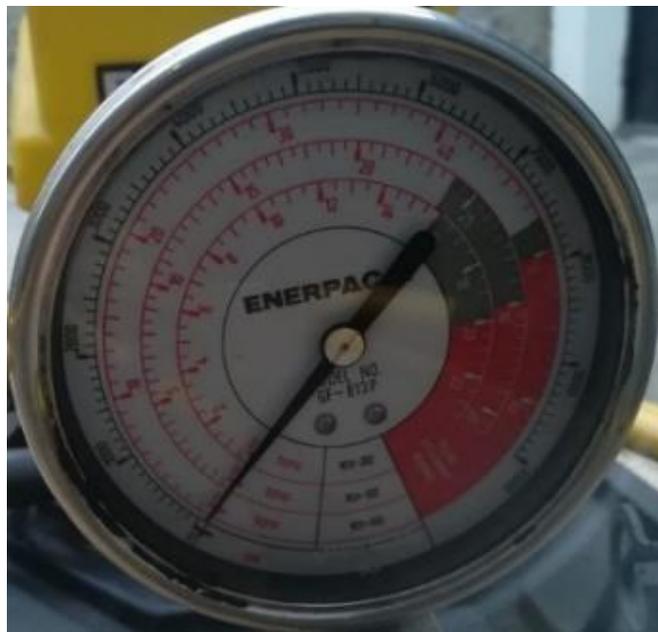
Figura 28

Manómetro.

Nota. Se ubica en la mesa de control, en este se mide la presión aplicada.

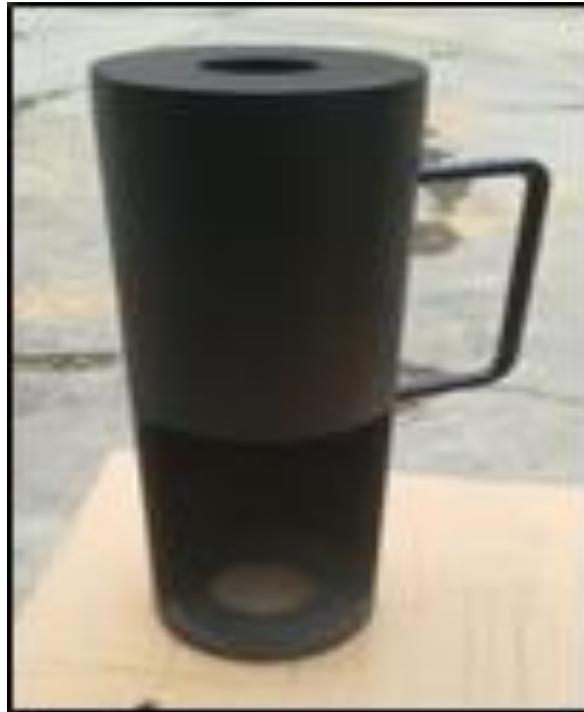
Figura 29

Banco.

Nota. Es un elemento auxiliar que se coloca para instalar un tramo de empalme.

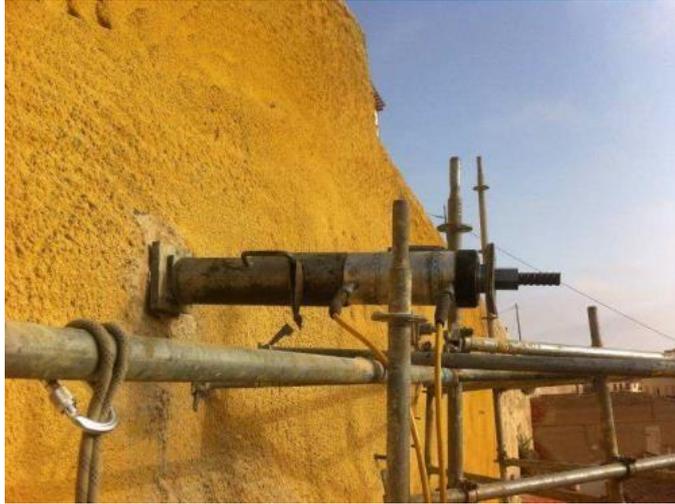
Figura 30

Aplicación de cargas.

Nota. Se debe colocar el pistón de acuerdo con la dirección del perno.

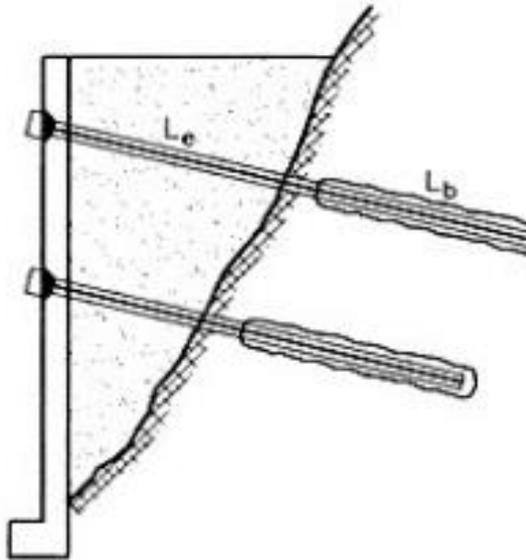
Bulbo.

Nota. Bulbo es la parte que se adhiere al terreno. Fuente: (Piquera, 2019)

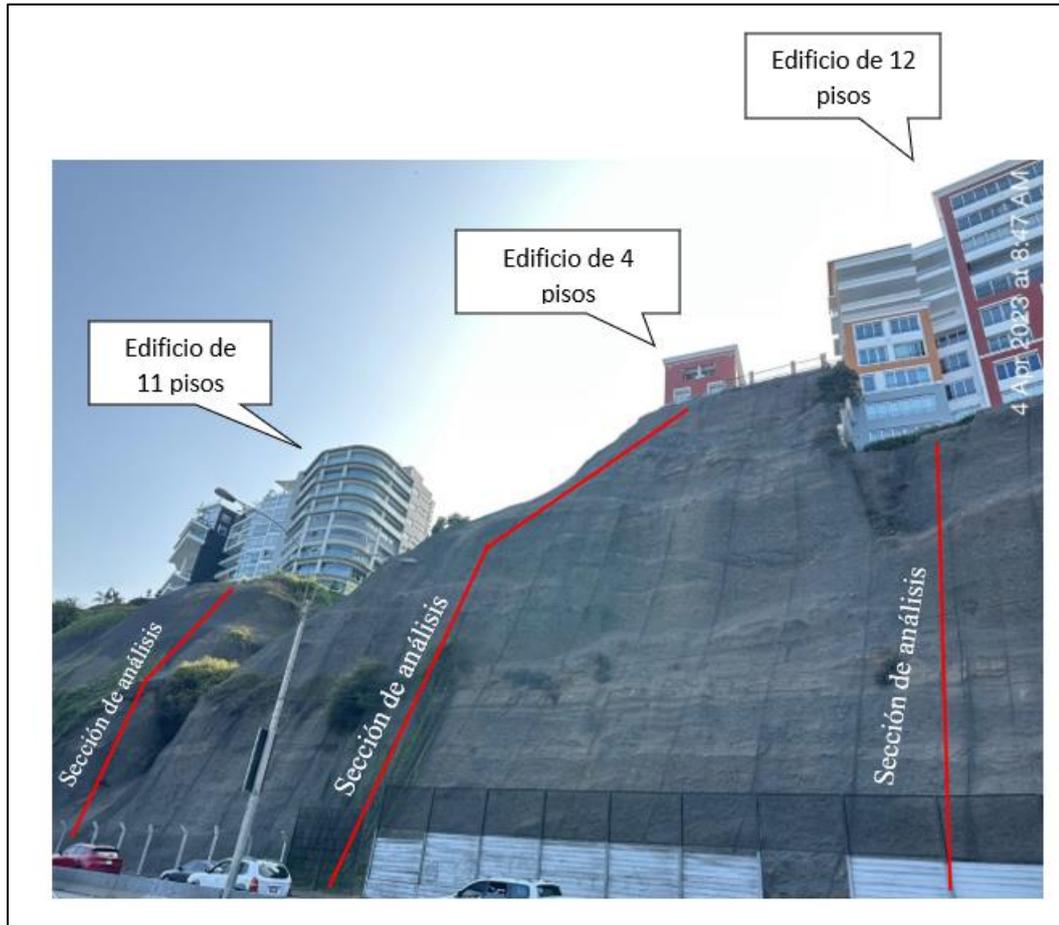
Secciones críticas de análisis.

Nota. Secciones críticas de análisis presentan estructuras cercanas y con un aproximado de 4 a 12 pisos. Fuente: Elaboración Propia (2023)

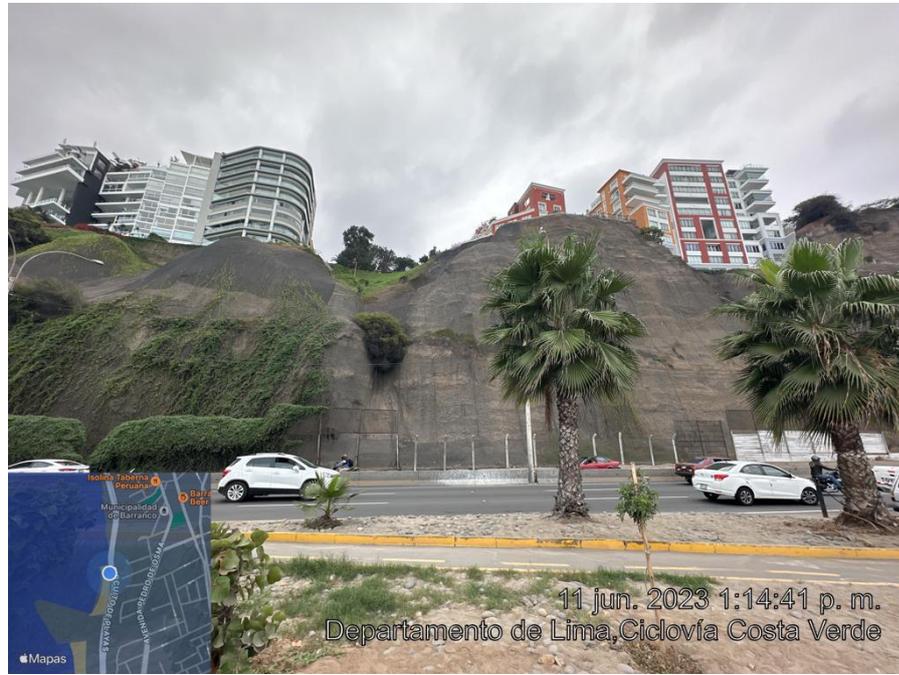
Formación geológica parte I.

Nota. Formación geológica en el área de estudio. Fuente: Propia.

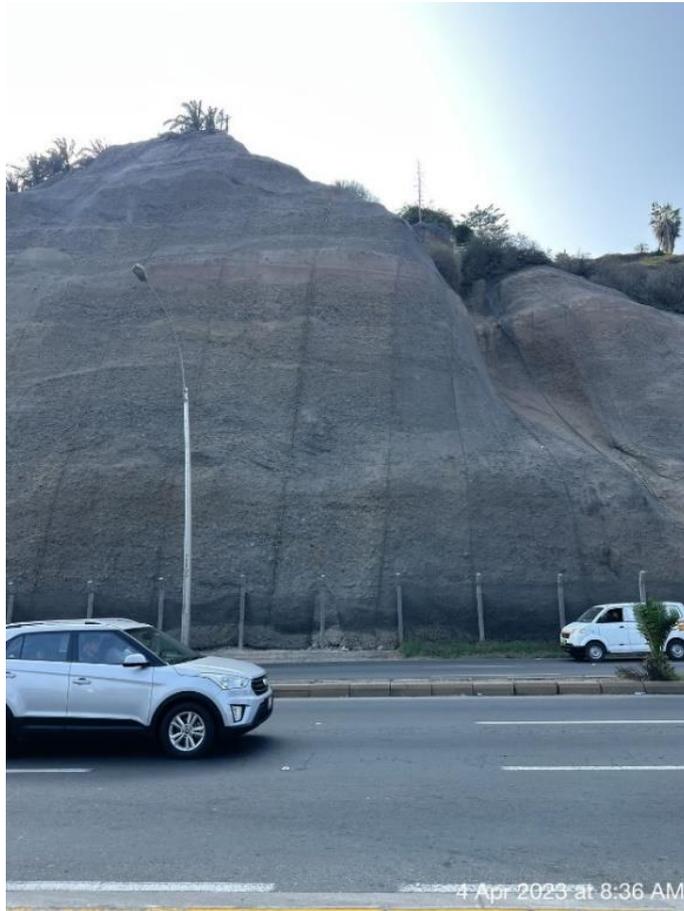
Figura 40

Formación geológica parte II.

Nota. Formación geológica en el área de estudio. Fuente: Propia.

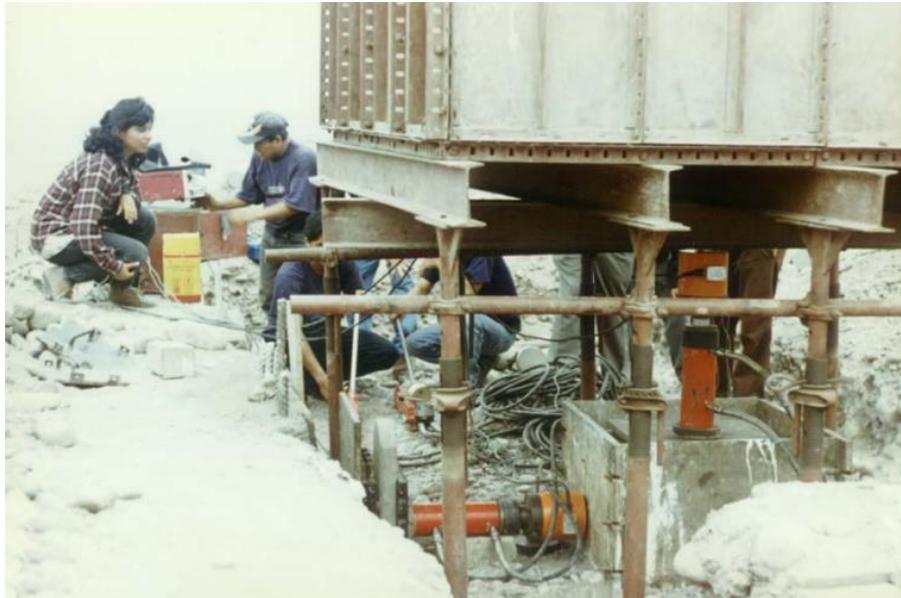
Ensayo de corte directo.

Nota. Ensayo de corte directo insitu en la Costa Verde. Fuente: (Elias & Soto, 2022)

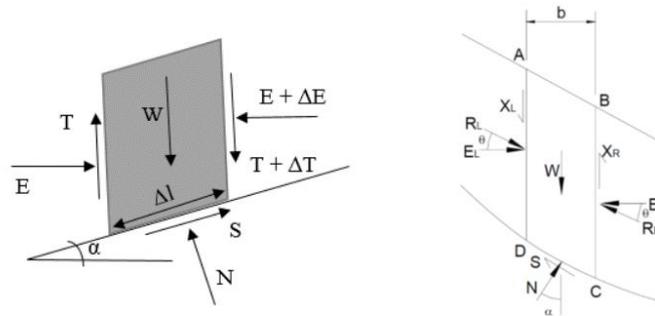
Teoría de Spencer

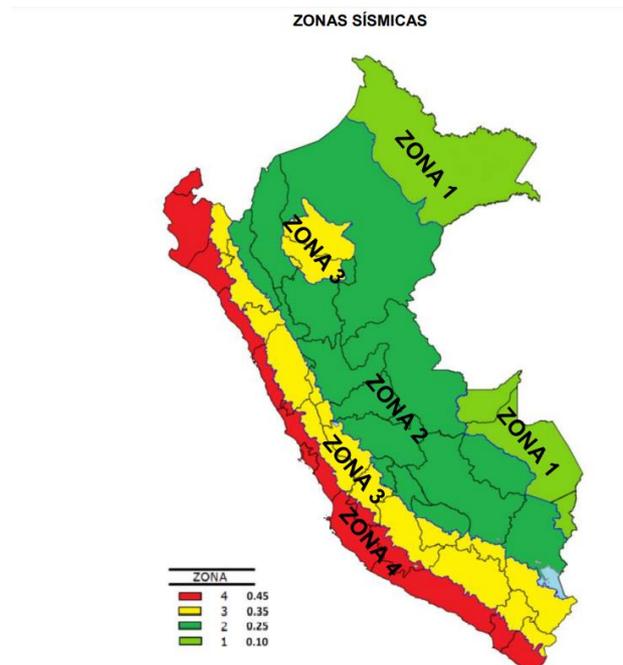
Zonas Sísmicas.

Nota. Zonas sísmicas indicando el Factor “Z”. Fuente: (E.030, 2016).

El Perú se localiza en una zona altamente sísmica. Los movimientos sísmicos a lo largo de la costa peruana son causados generalmente por convergencia de las placas de Nazca hacia las Placas de América del Sur. Por esta razón, el área en estudio es parte de una zona activa la cual posee deslizamientos periódicos. Por tal motivo se hará uso de las siguientes normas: La (CE.020, 2016) (Suelos y taludes) indicando que el factor mínimo requerido para fallas estáticas deberá ser mayor o igual a 1.5 y para fallas pseudo estáticas (sísmicas) mayor o igual a 1.25. En el caso de que no se llegue a los factores de seguridad requeridas el ingeniero o especialista a cargo deberá de optar por proponer otro método o la unión de métodos para que logre que se logre un factor de seguridad adecuada. La norma (E.050, 2016) (Suelos y Cimentaciones) De la misma manera indica que el (FS) mínimo del talud, en condiciones estáticas deberá de ser 1.5 y en condiciones sísmicas 1.25. La norma (E.030, 2016) (Diseño Sismo resistente) Indica que el (FS) deberá de ser mayor o igual que 1.2. El factor de aceleración asignado se indica en la figura 39 tomando como aceleración máxima horizontal en suelo rígido con un 10% de ser excedida en 50 años,

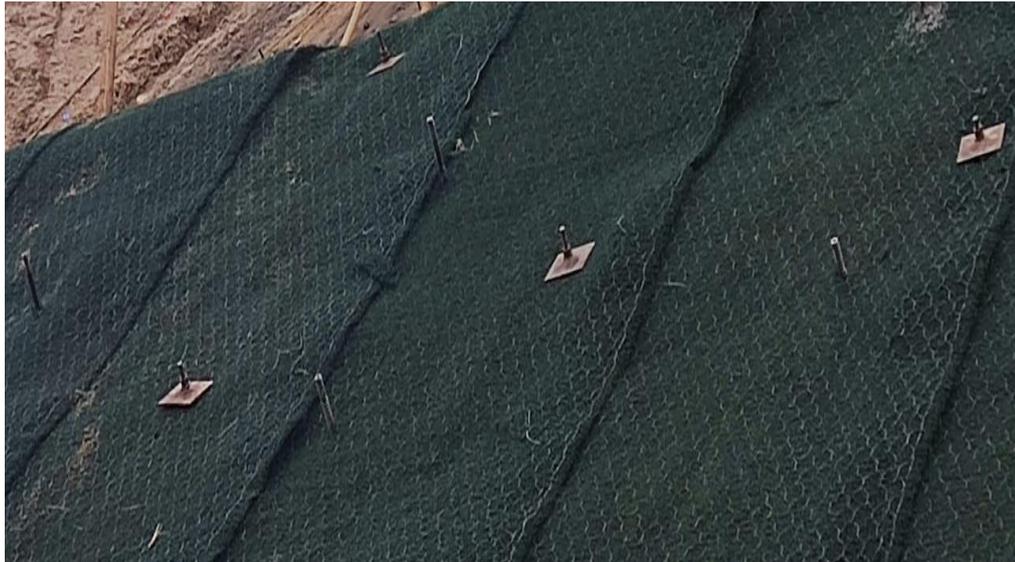
Malla MACMAT HS.

Nota. Malla MacMat HS compuesta por geomanta, cable de acero y malla hexagonal de doble torsión. Fuente: Elaboración Propia (2023).

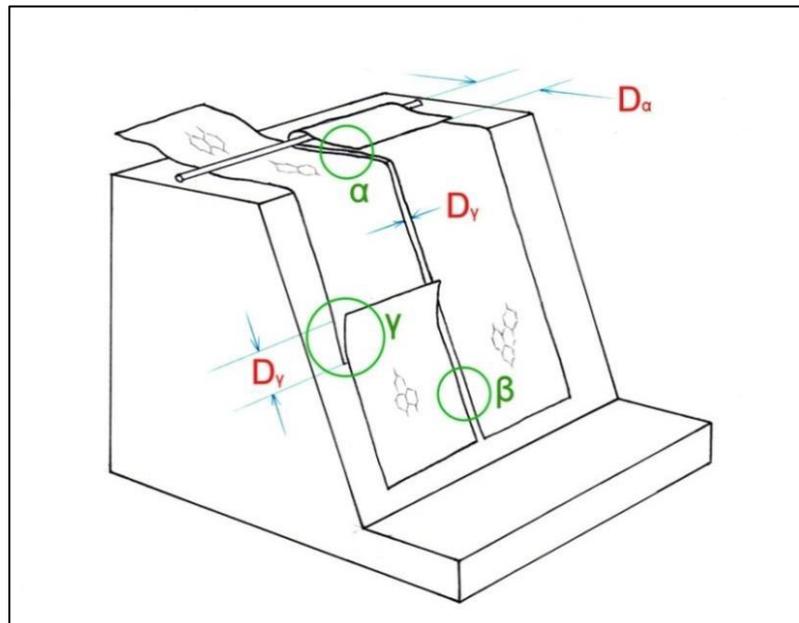
Tipos de conexiones.

Nota. Se muestra los puntos exactos en donde se hace uso cada tipo de conexión. Fuente: (Maccaferri, 2013).

- **Las conexiones Alpha:** Son conexiones que se dan en la cresta del talud y su función es la de unir los cables.

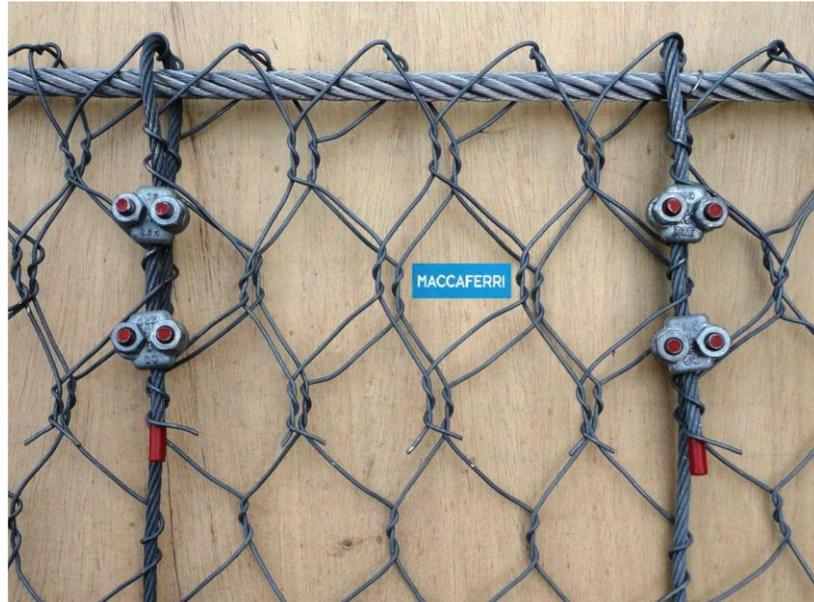
Conexión beta parte I.

Nota. Se puede observar la sobre posición necesaria para formar la ligación, mínimo unos 20 a 22cm. Fuente: (Maccaferri, 2013)

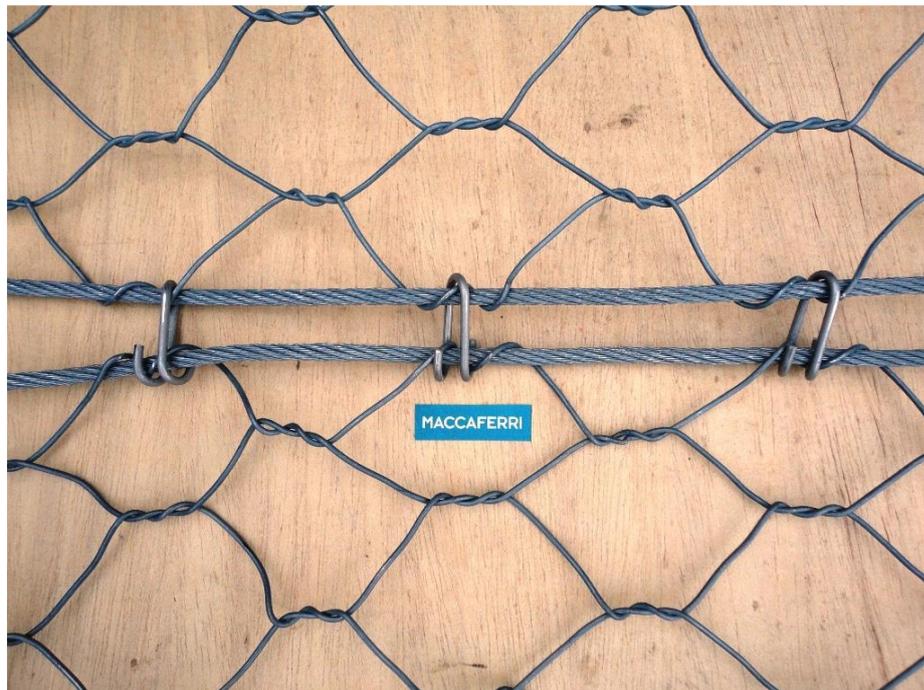
Conexión beta parte II.

Nota. Está conformado el accesorio HR-Link para unir las mallas laterales

- **Las conexiones Beta:** Estas conexiones son las que van en la parte lateral de las mallas y se usa el accesorio HR-Link para conectar los cables de acero laterales de los rollos de malla.

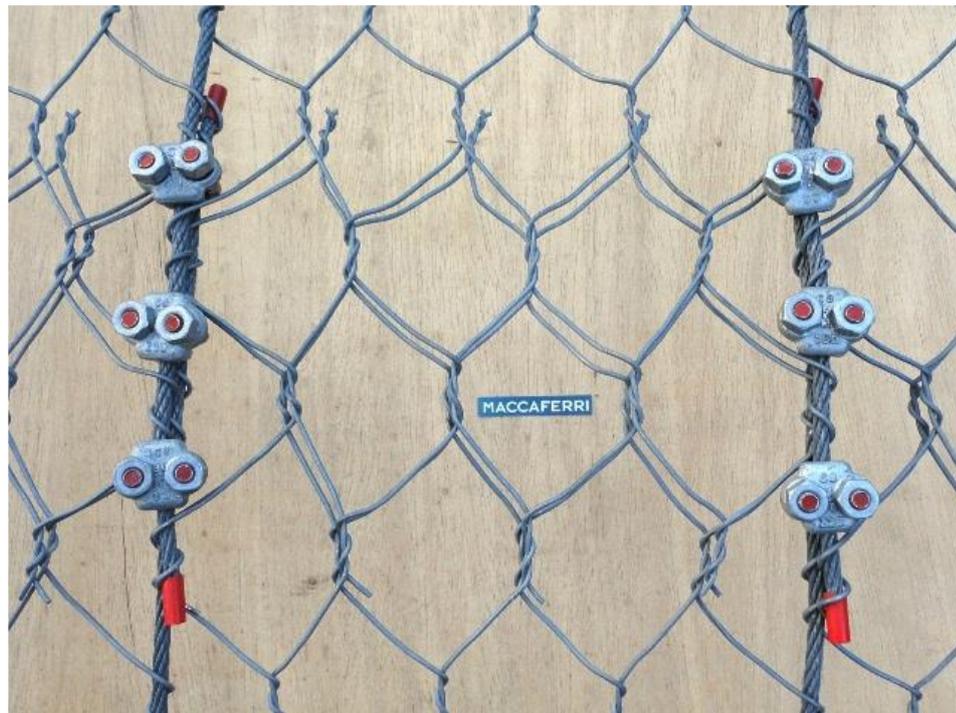
Conexión beta parte III.

Nota. Se puede observar la sobre posición longitudinal necesaria para formar la ligación, mínimo unos 30 a 33cm. Fuente: (Maccaferri, 2013).
