**SOSTENIMIENTO CON PERNOS DE ANCLAJE
PASIVOS Y MALLAS DE ALTA RESISTENCIA PARA LA
ESTABILIZACIÓN DE LOS TALUDES DE LA COSTA
VERDE - TRAMO PLAYA LOS YUYOS, DISTRITO DE
BARRANCO, PROVINCIA Y DEPARTAMENTO DE LIMA**

**TESIS
PARA OPTAR POR EL TÍTULO PROFESIONAL DE INGENIERO CIVIL**

**LIMA – PERÚ
2024**

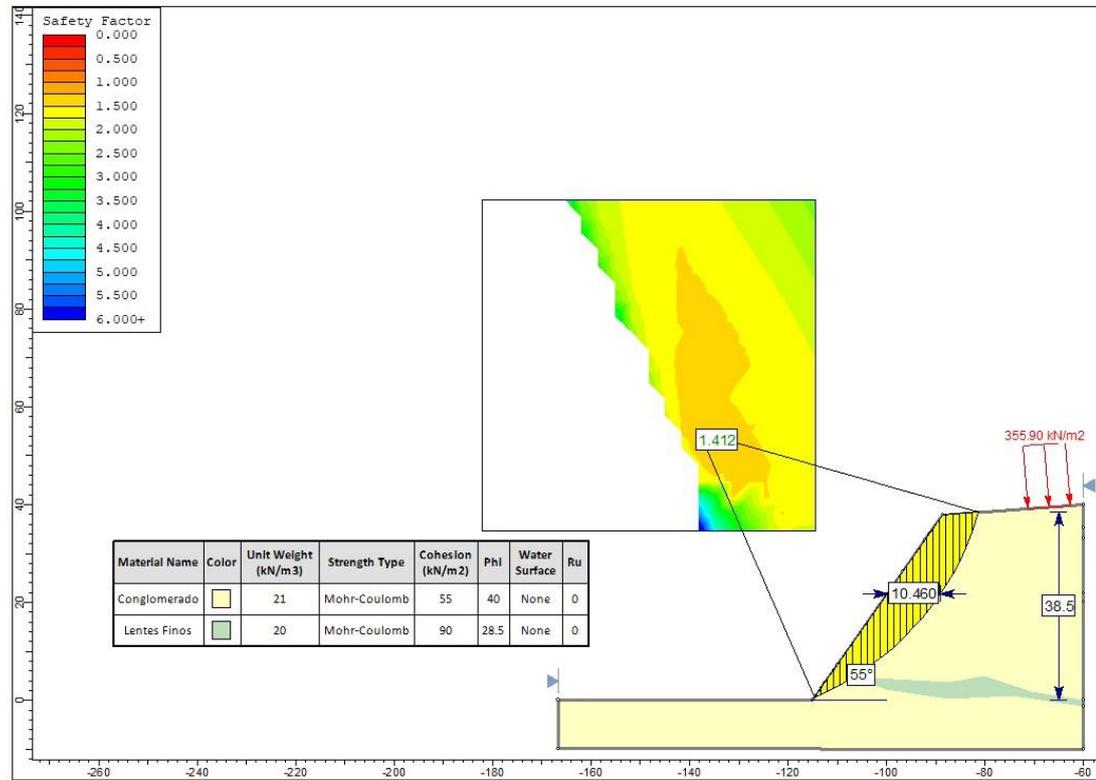
Sección crítica en condiciones estáticas naturales.

Nota. Se puede observar que el FS de 1.412 esta debajo de lo requerido FS mayor o igual a 1.5. Fuente: Propia

En las tres secciones se puede observar que la falla está presente en todo el talud y con un FS por debajo del permitido que es 1.5, esto nos indica que las secciones en estudio no son estables en su totalidad en condiciones naturales. Por lo que, se requiere la implementación de los pernos de anclaje pasivos. Adicional a ello como se ha hecho mención en capítulos anterior, se implementará la malla de alta resistencia, otorgando una seguridad superficial que busca reducir pequeños deslizamientos y conservar la belleza que posea la Costa Verde. La Figura 48 muestra los resultados obtenidos.

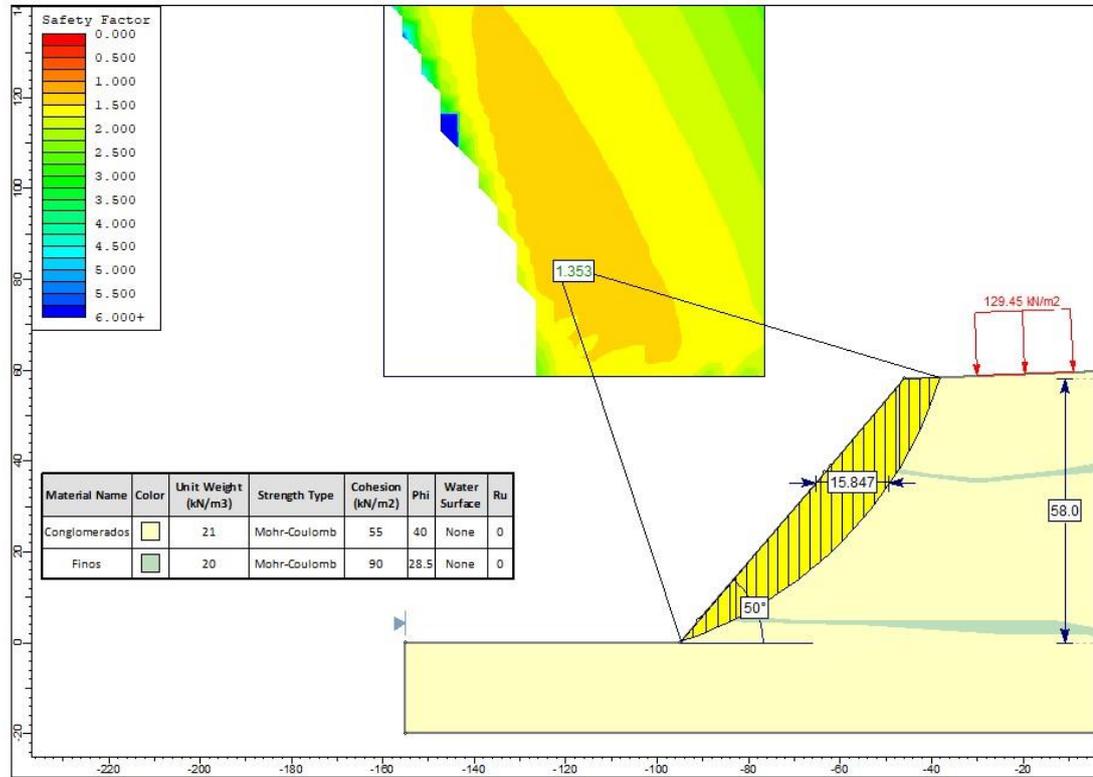
Sección crítica en condiciones estáticas.

Nota. Se puede observar el FS de 1.353 esta debajo de lo requerido FS mayor o igual a 1.5. Fuente: Propia

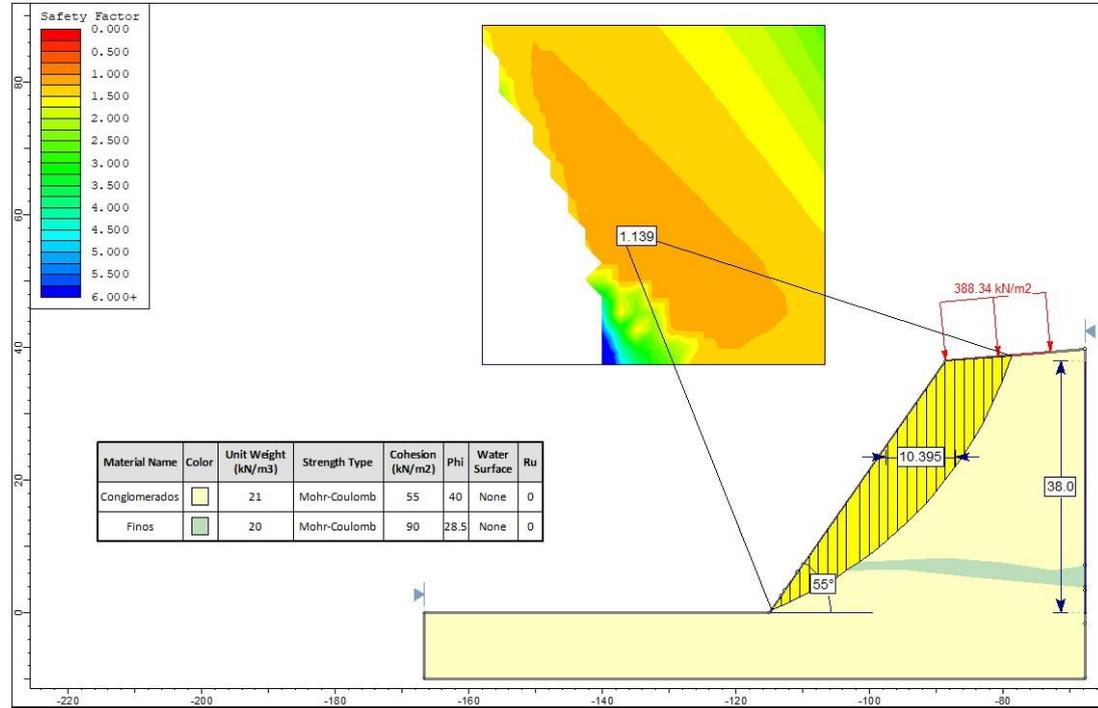
Sección crítica en condiciones estáticas.

Nota. Se puede observar el FS de 1.139 estando debajo de lo requerido FS mayor o igual a 1.5. Fuente: Propia.

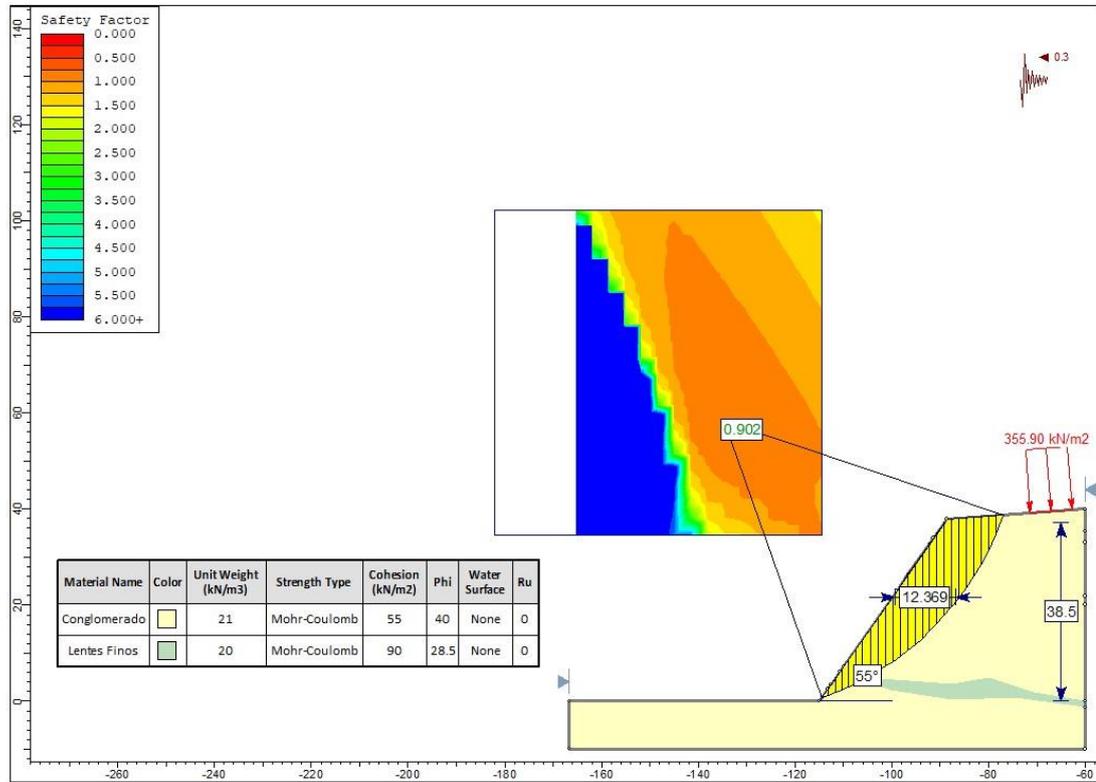
Sección crítica en condiciones pseudo estáticas.

Nota. Se puede observar el FS de 0.902 estando debajo de lo requerido FS mayor o igual a 1.25. Fuente: Propia.

Como se puede apreciar en las figuras, en las tres divisiones la estabilidad se ve afectada tanto para el estado estático y pseudo estáticas. Las tres secciones están por debajo de lo que está aceptado por la norma E.050 para que sea un talud estable. La figura 52 muestra los resultados obtenidos en condiciones pseudo-estáticas.

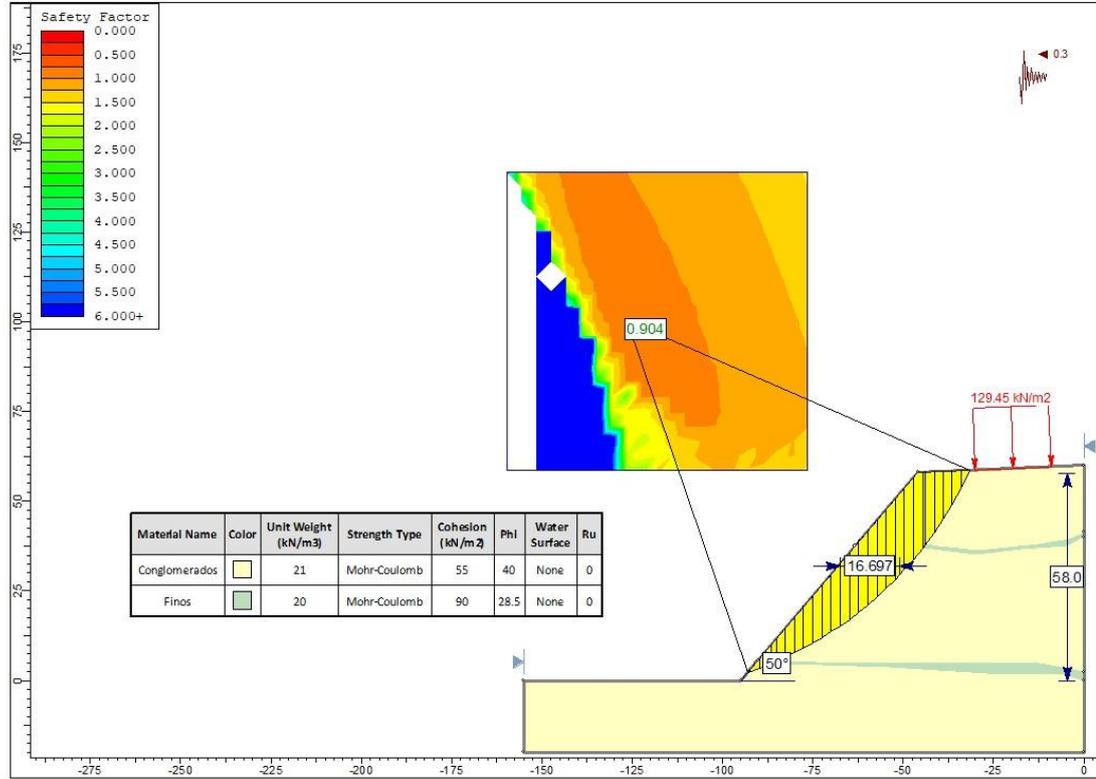
Sección crítica en condiciones pseudo estáticas.

Nota. Se puede observar el FS de 0.904 estando debajo de lo requerido FS mayor o igual a 1.25. Fuente: Propia.

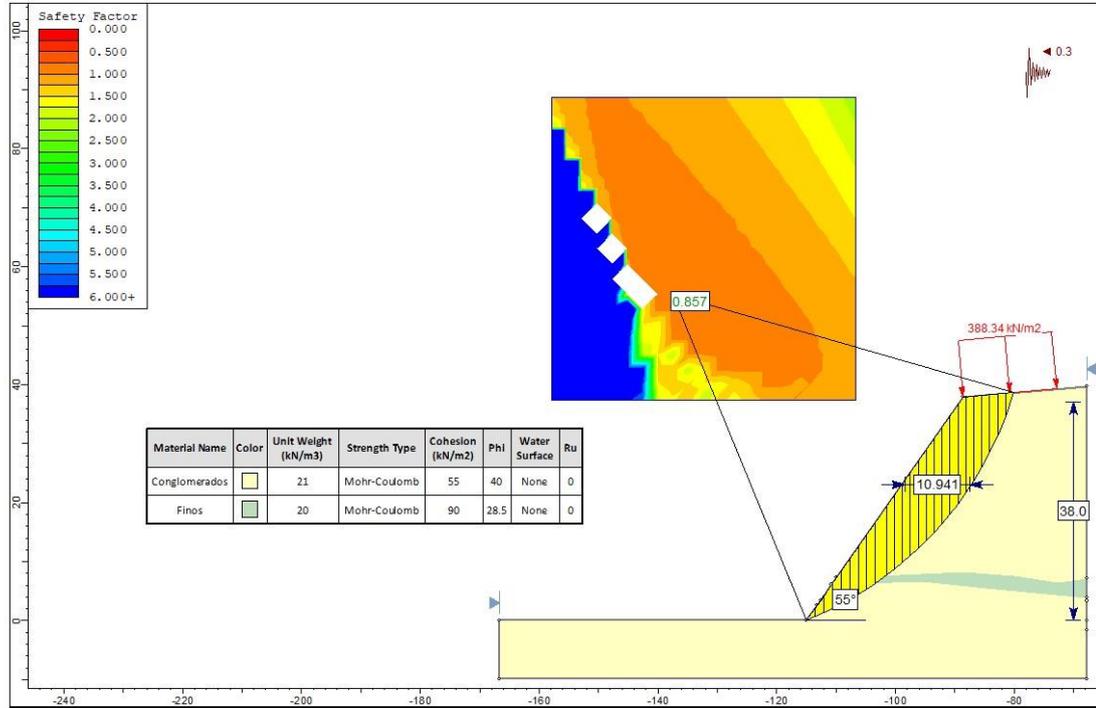
Sección crítica en condiciones pseudo estáticas.

Nota. Se puede observar el FS de 0.857 estando debajo de lo requerido FS mayor o igual a 1.25. Fuente: Propia.

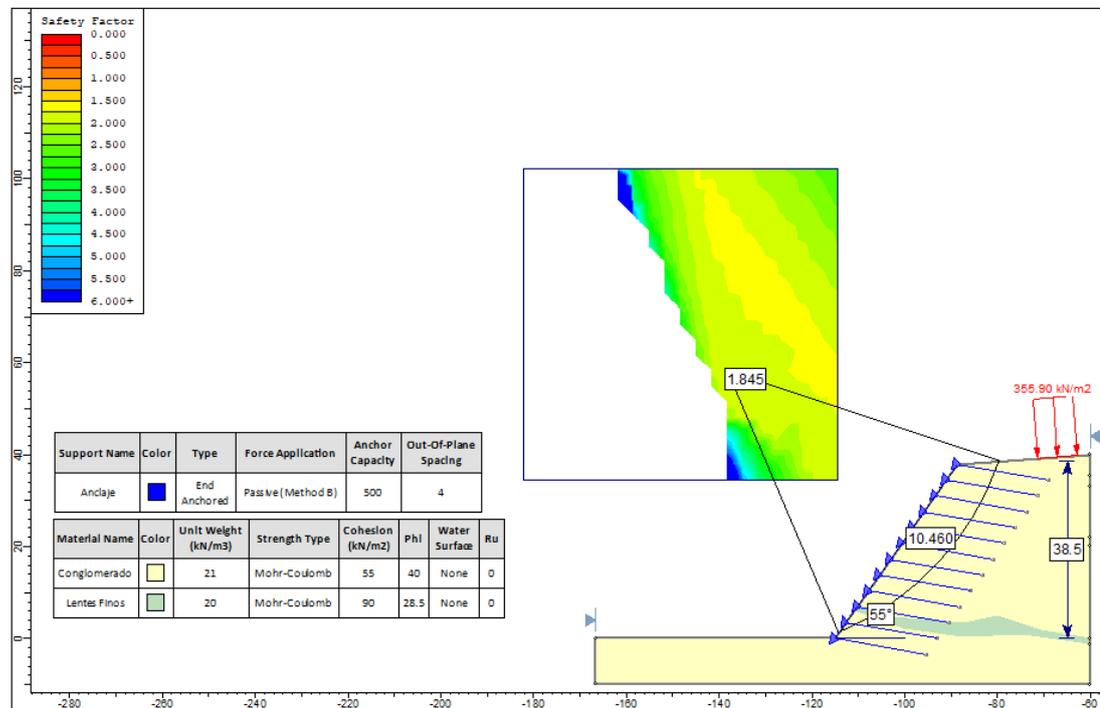
Sección crítica en condiciones estáticas con pernos de anclaje.

Nota. Se puede observar el FS aumento a 1.845 estando por encima de lo requerido FS mayor o igual a 1.5. Fuente: Propia.

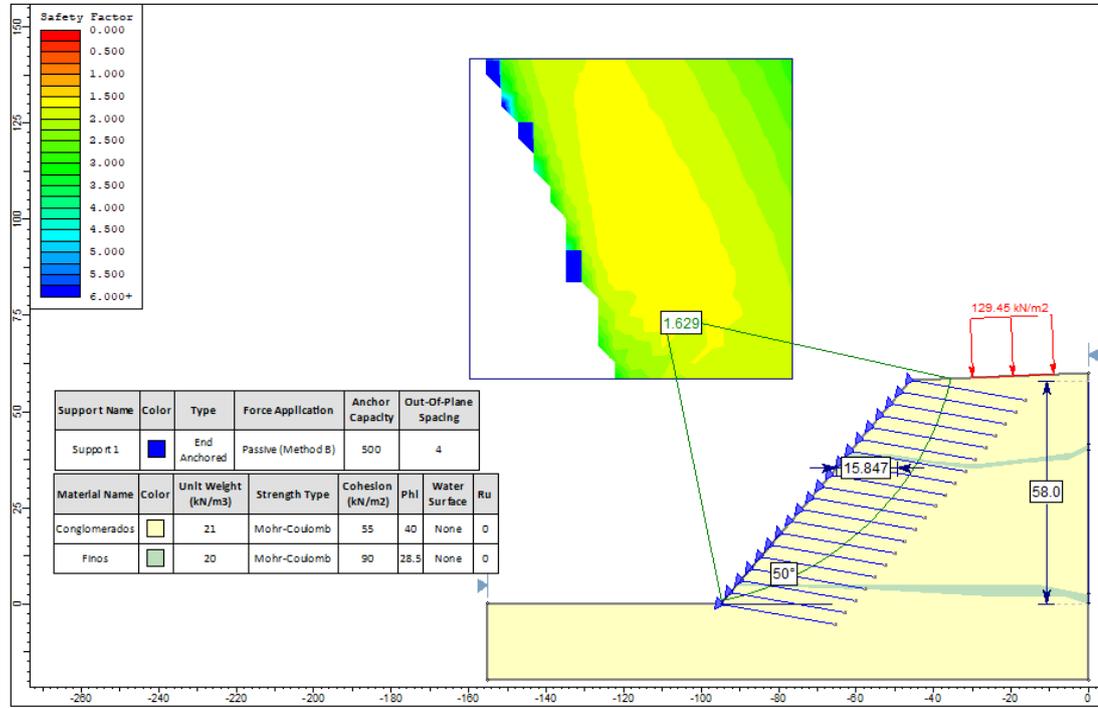
Sección crítica en condiciones estáticas con pernos de anclaje pasivos.

Nota. Se puede observar el FS aumento a 1.629 estando por encima de lo requerido FS mayor o igual a 1.5. Fuente: Propia.

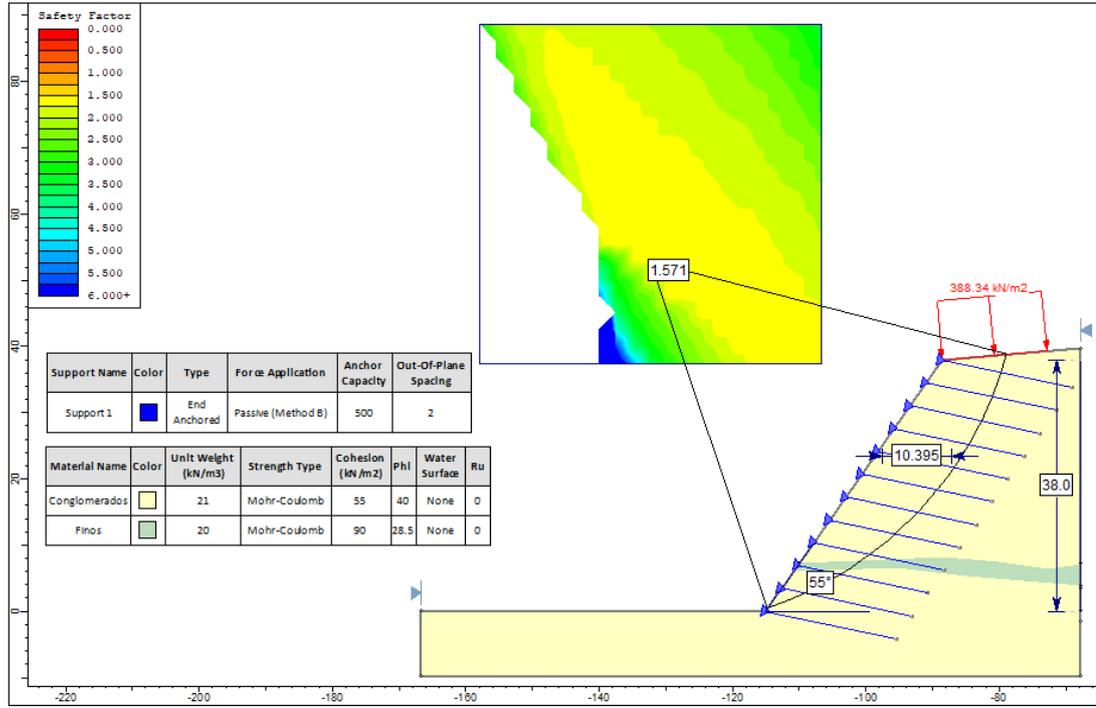
Sección crítica en condiciones estáticas con pernos de anclaje pasivos.

Nota. Se puede observar el FS aumento a 1.571 estando por encima de lo requerido FS mayor o igual a 1.5. Fuente: Propia

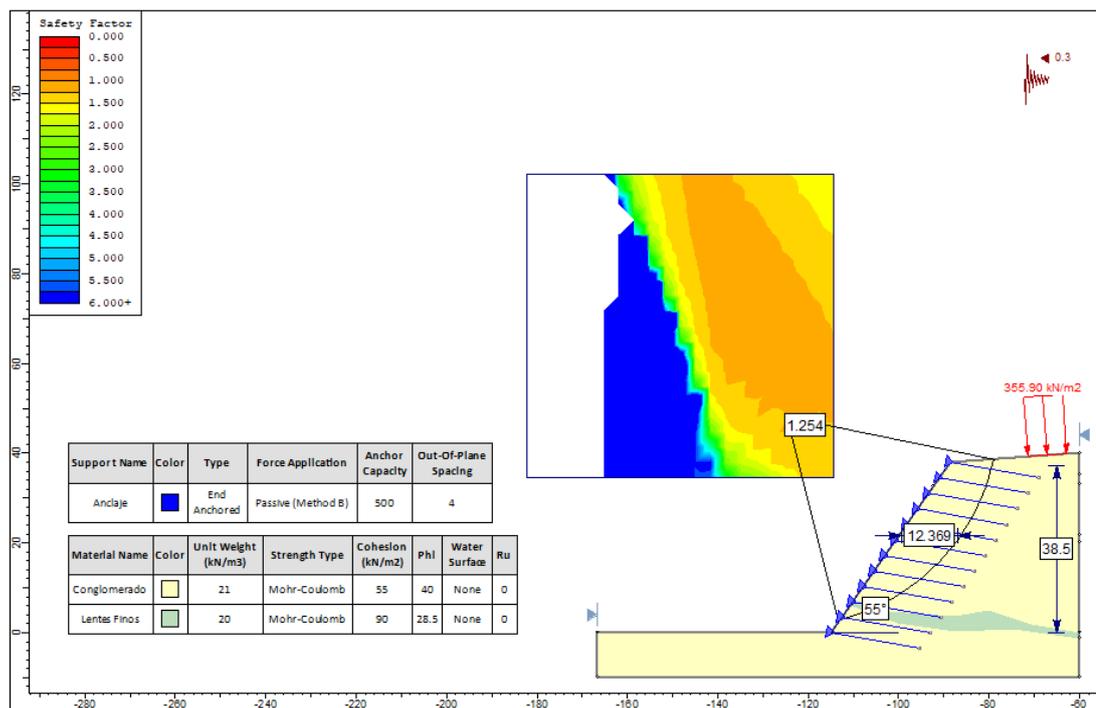
Sección crítica en condiciones pseudo estáticas con pernos de anclaje pasivos.

Nota. Se puede observar el FS de 1.254 estando por encima de lo requerido FS mayor o igual a 1.25. Fuente: Propia

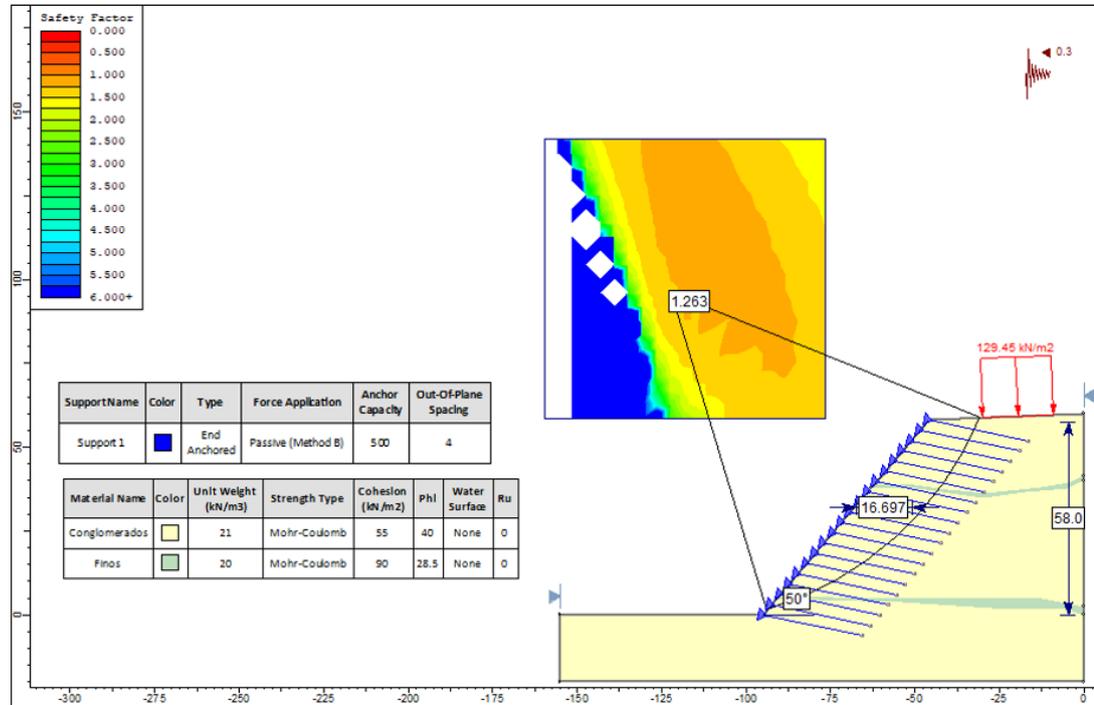
Sección crítica en condiciones pseudo estáticas con pernos de anclaje pasivos.

Nota. Se puede observar el FS de 1.263 estando cerca a lo requerido FS mayor o igual a 1.25. Fuente: Propia

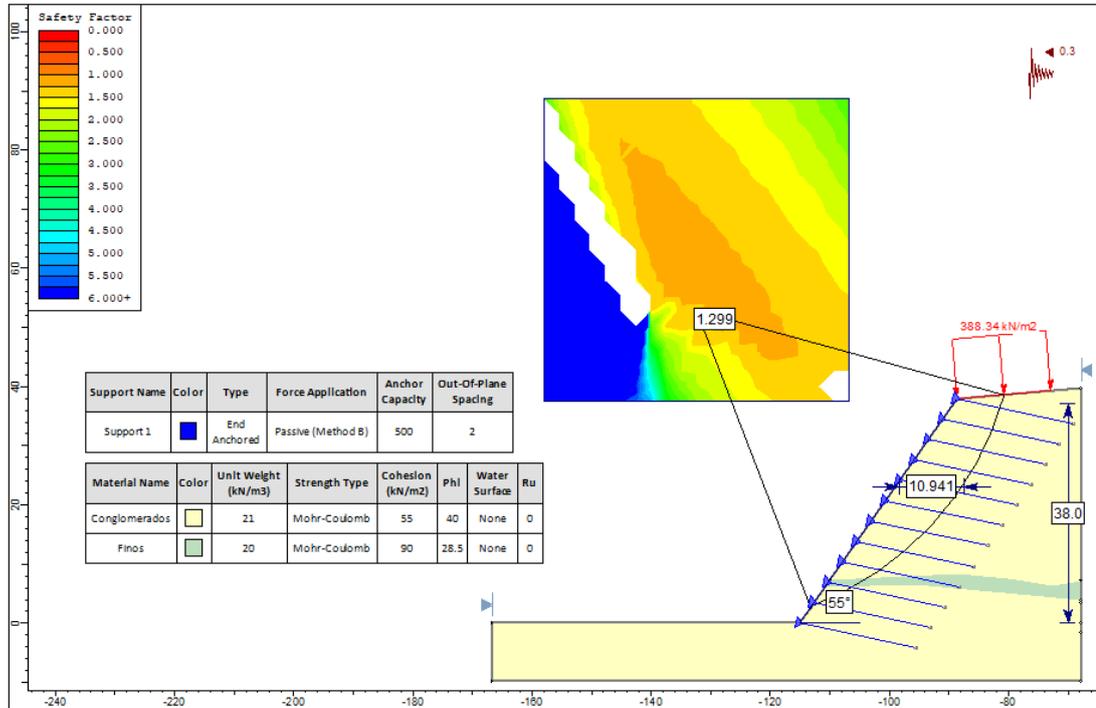
Sección crítica en condiciones pseudo estáticas con pernos de anclaje pasivos.

Nota. Se puede observar el FS de 1.299 estando por encima de lo requerido FS mayor o igual a 1.25. Fuente: Propia
