**ÍNDICES DE EVALUACIÓN SUPERFICIAL PARA
DETERMINAR EL MODELO DE REGRESIÓN EN
PAVIMENTOS FLEXIBLES EN LA AVENIDA
UNIVERSITARIA, PROVINCIA Y DEPARTAMENTO DE
LIMA**

**TESIS
PARA OPTAR POR EL TÍTULO PROFESIONAL DE INGENIERO CIVIL**

**LIMA – PERÚ
2023**

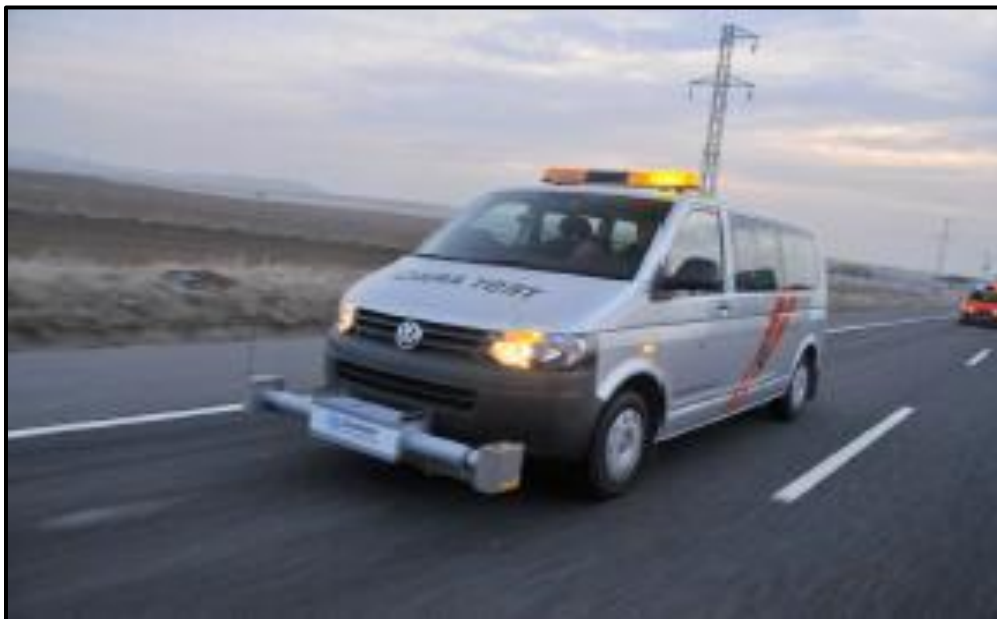
Figura 7. Perfilómetro de 1era clase

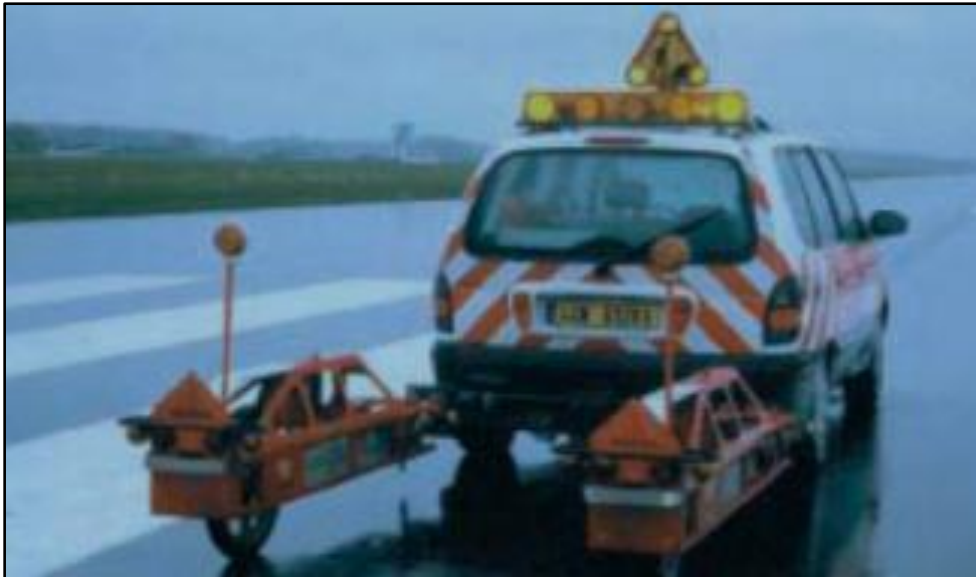
Figura 8. Perfilómetro Inercial APL

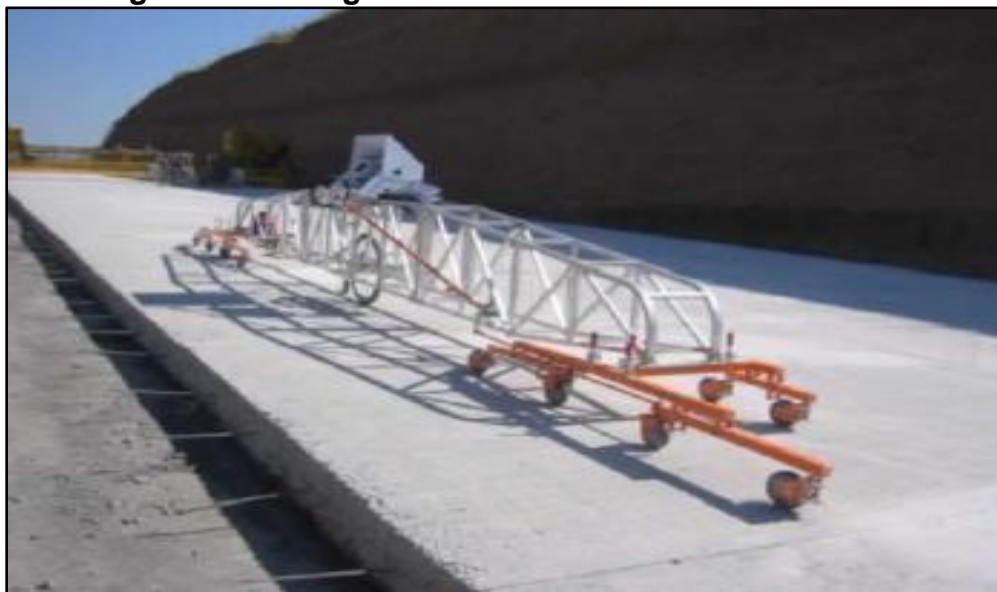
Figura 9. Perfilógrafo de California

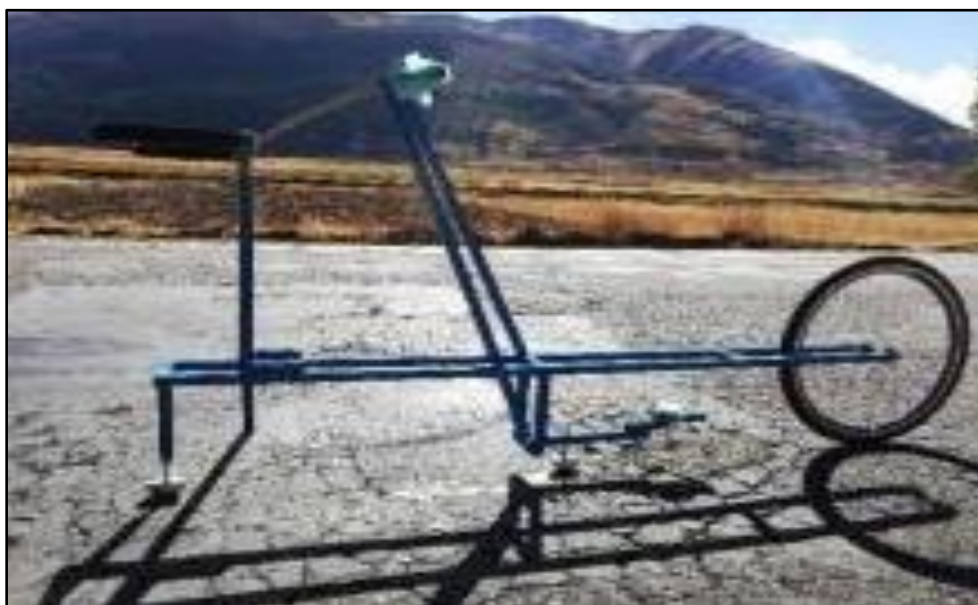
Figura 10. Rugosímetro de Merlín

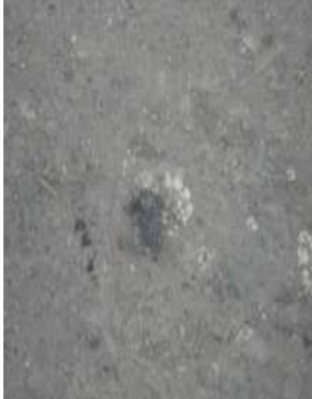
Tabla 11. Fallas Tipo Afloramientos

<i>TIPO</i>	<i>CONCEPTO</i>	<i>IMAGEN</i>
EXUDACIÓN	Es el afloramiento hacia la superficie del asfalto formando una película pegajosa y que resulta peligrosa para el tránsito de los vehículos. Esta falla es originada debido al exceso de asfalto, excesiva compactación de mezclas ricas, sobredosificación de riego de liga, alta temperatura de compactación y/o bajo contenido de vacíos. Empieza cuando los vacíos de la mezcla, a elevadas temperaturas, se saturan de asfalto y entonces se expande en la superficie del pavimento.

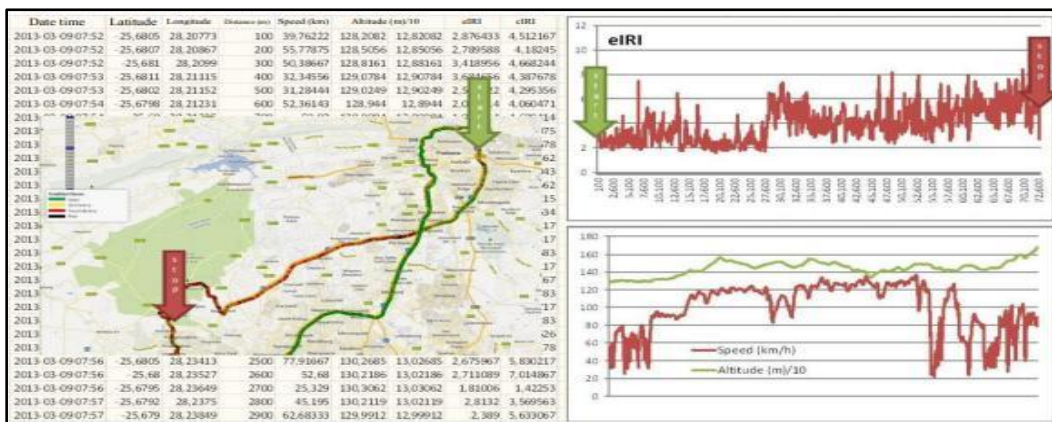
Figura 21. Prueba de 72km en Sudáfrica, eIRI, velocidad y altitud

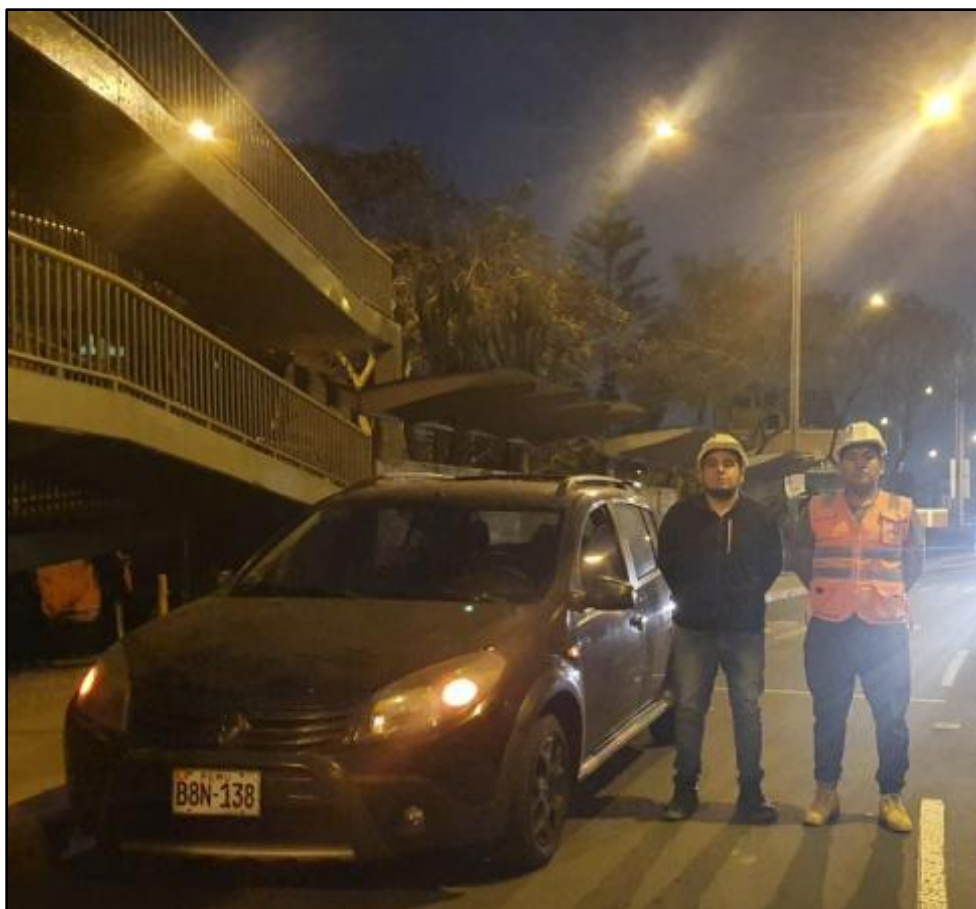
Figura 31. Intersección Avenida Amezaga con Avenida Universitaria Punto Inicial

Referencia: Punto A (Anexo 242)

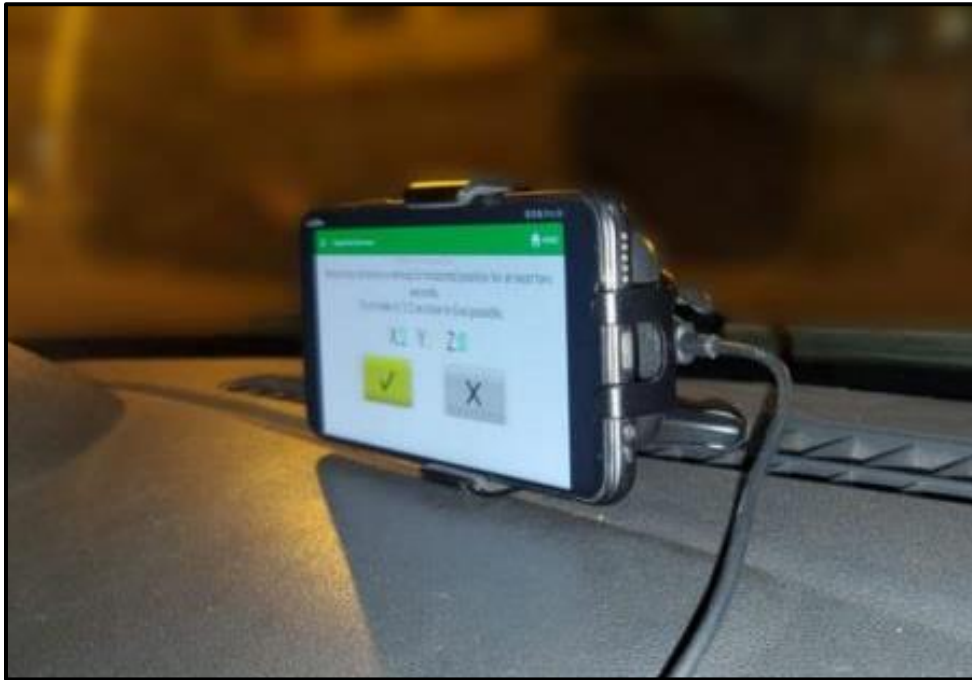
2. Mediante un sujetador se coloca de manera fija y horizontal el teléfono inteligente Huawei Y9S.

Figura 32. Teléfono inteligente Huawei Y9S con sujetador

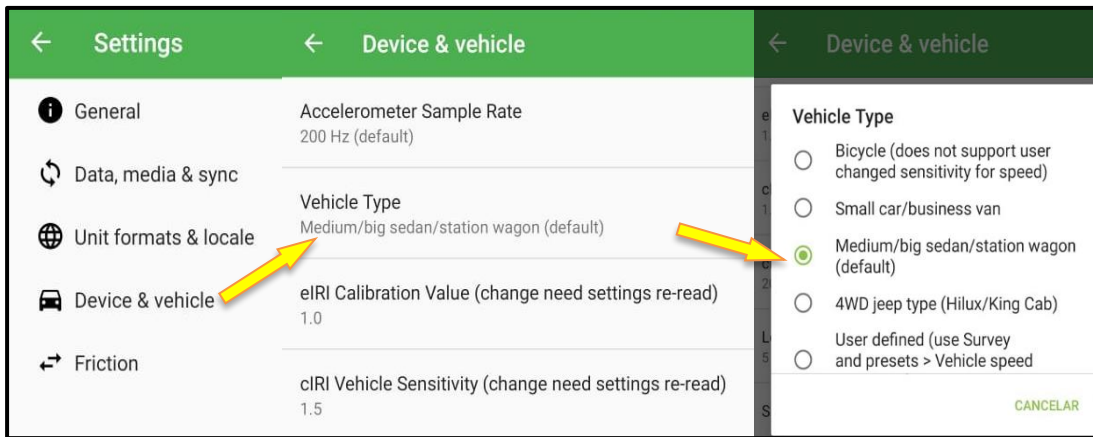
6. Configuramos el tipo de vehículo a usar, en este caso se encasilla en la opción de vehículo mediano como se observa en la figura 42.

Figura 36. Opción del vehículo a usar

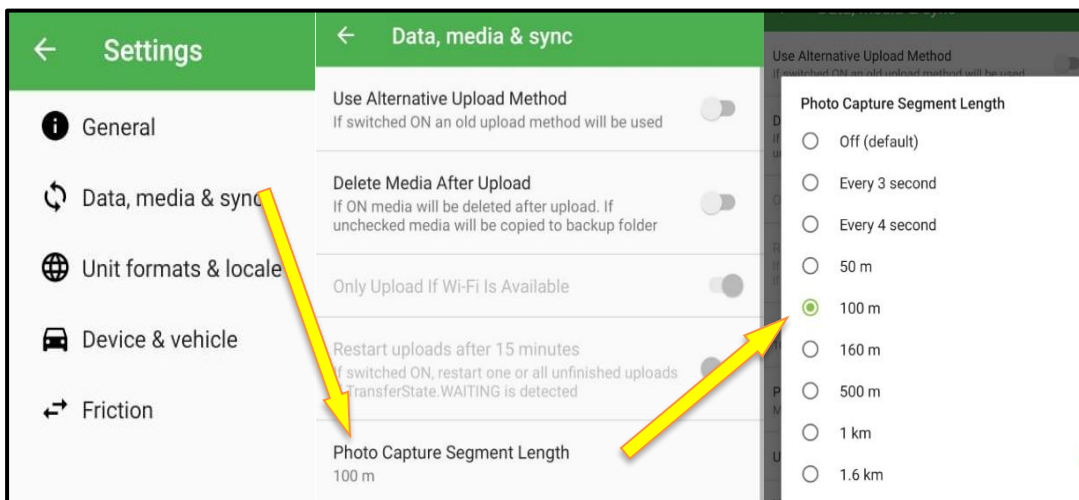
7. Configuramos la distancia de la cual se tomará los tramos y las fotos en todo el recorrido realizado. Usaremos la opción de cada 100 metros para obtener el registro de cada tramo en esa medida, como podemos observar en la figura 43

Figura 37. Configuración para foto captura de tramos

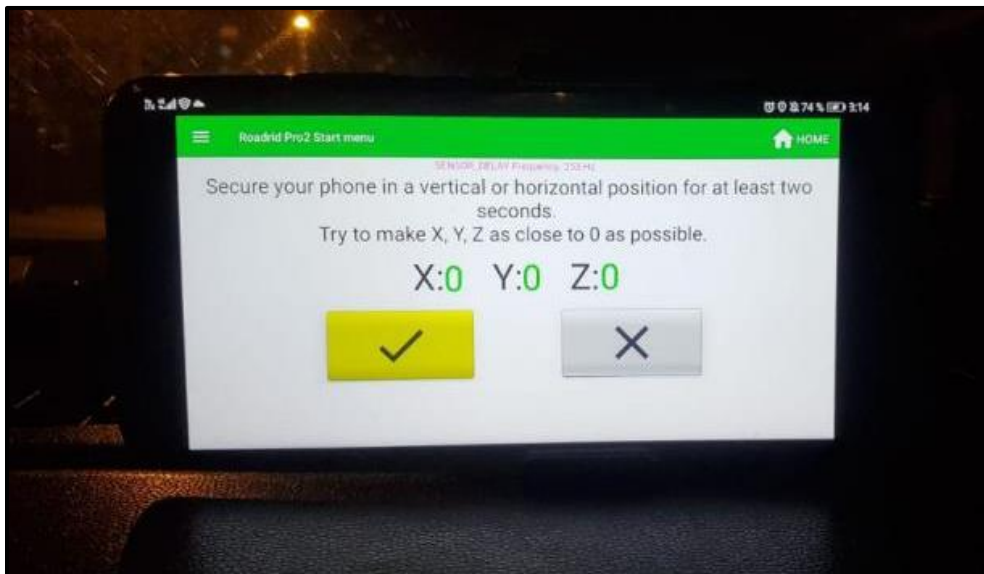
8. Se procede a realizar la calibración del equipo móvil. Mantener los valores X, Y, Z más cercanos al valor 0 con la finalidad de efectuar resultados confiables y verídicos.

Figura 38. Calibración en 3 ejes

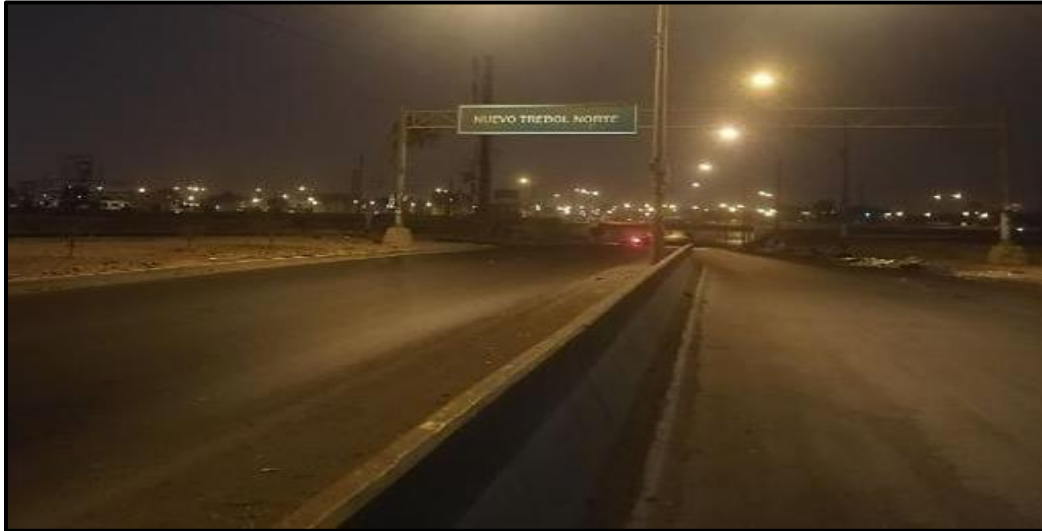
Figura 40. Intersección de la Avenida Universitaria con El Trébol de Los Olivos

Referencia: Punto B (Anexo 242)

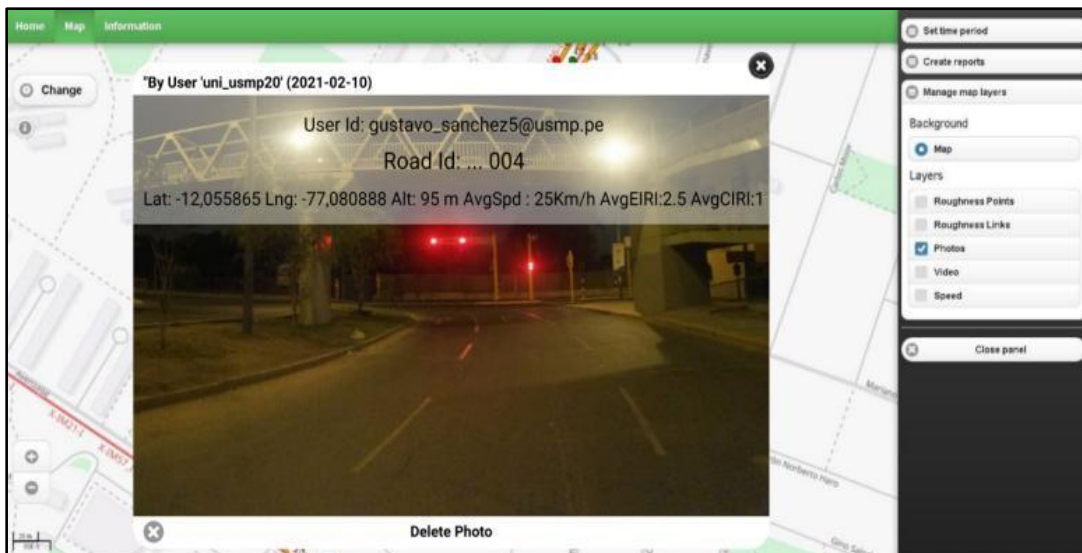
Figura 46. Opción de fotos cada 100 metros

17. Se generan archivos del IRI en formatos de extensión KML para poder visualizarlos mediante Google Earth. Asimismo, nos brinda y detalla el IRI calculado (cIRI), IRI estimado (eIRI) y la velocidad de cada punto.

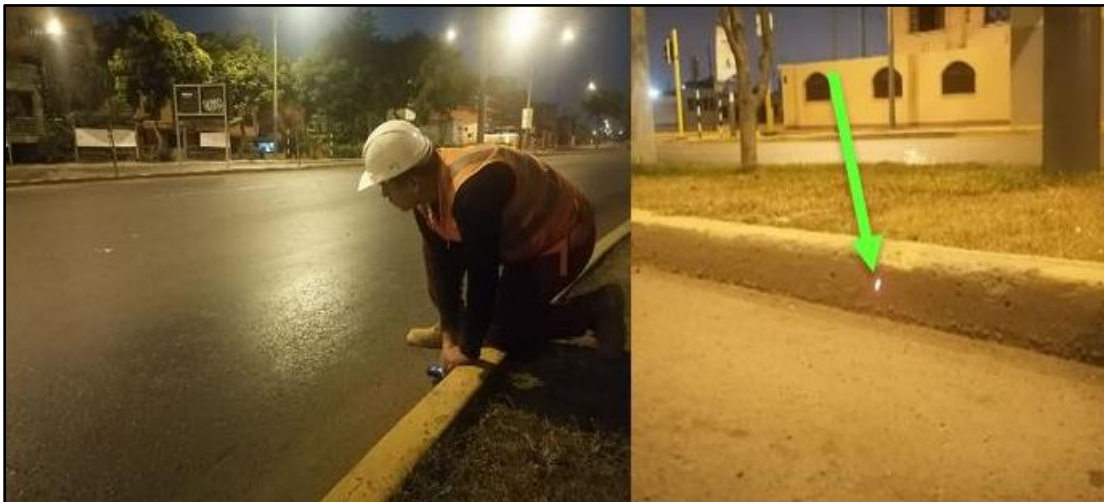
Figura 48. Medición al ancho de calzada

1. Iniciamos midiendo el ancho de la calzada del punto inicial con el medidor de distancia laser. Se obtuvo un ancho de 10.243 m para la calzada con 3 carriles de 3.41m.

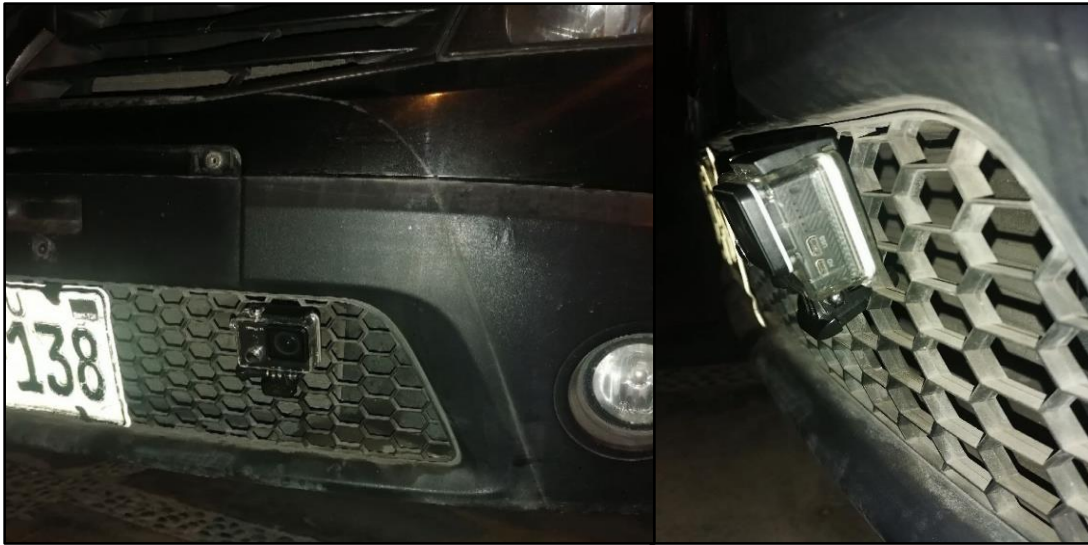
2. Instalamos la cámara GoPro fijamente en la parte delantera del vehículo para obtener el registro de la grabación de video en alta calidad de todo el recorrido.

Figura 49. Instalación de Cámara GoPro

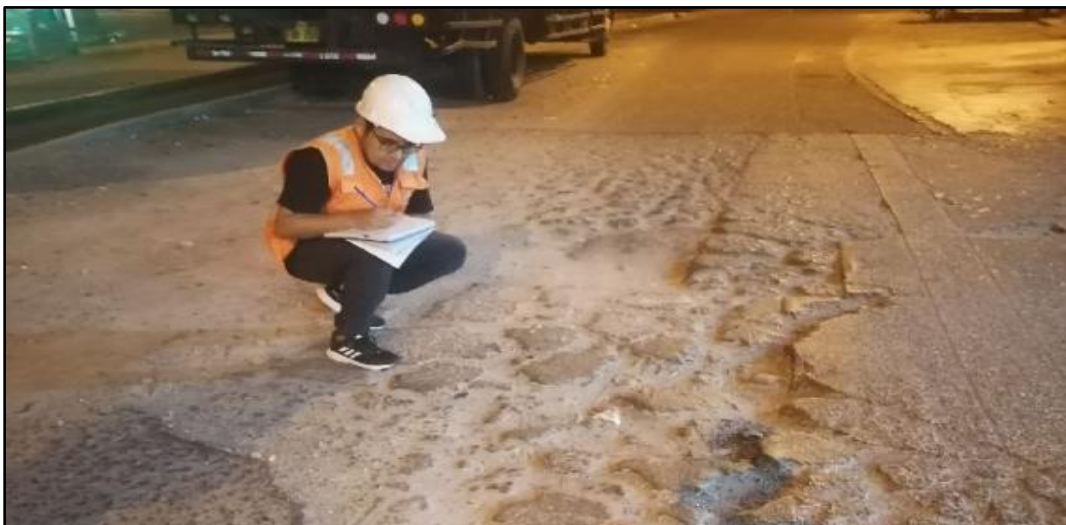
3. Culminada la grabación del recorrido en el punto final, referencia Punto D (Anexo 242) se procede a revisar el material e identificar las fallas más graves encontradas, para posteriormente obtener su ubicación y sus dimensiones.

Figura 50. Medición de fallas

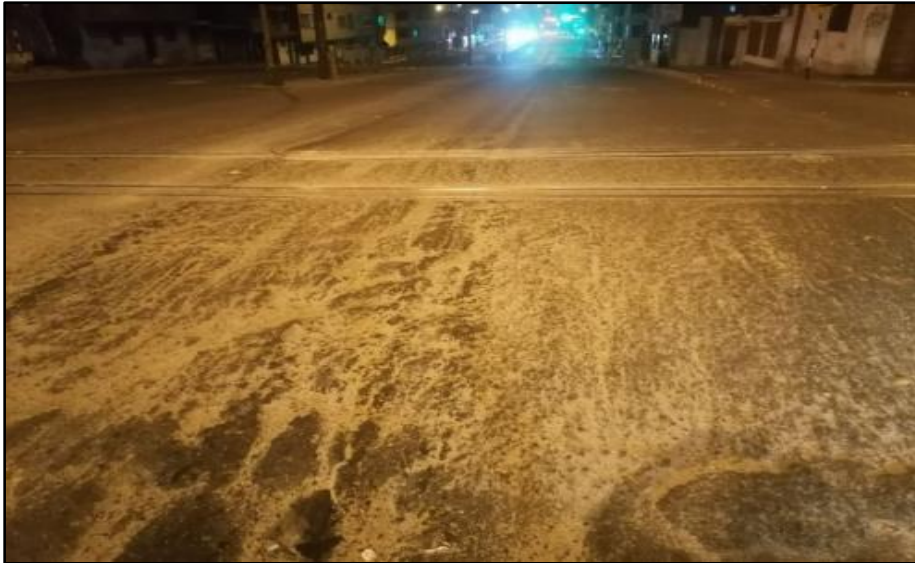
Figura 51. Tramo Evaluado de manera visual

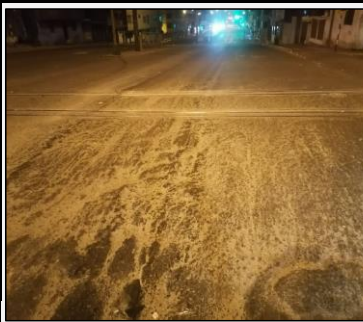
Figura 52. Valor total de Dedución

CALCULO DEL PCI			
TIPO DE FALLA	DENSIDAD	SEVERIDAD	VALOR DEDUCIDO
1	6.50%	H	56
3	15.00%	H	34
7	33.33%	H	39
9	33.33%	H	30
VALOR TOTAL DE DEDUCCIÓN			159

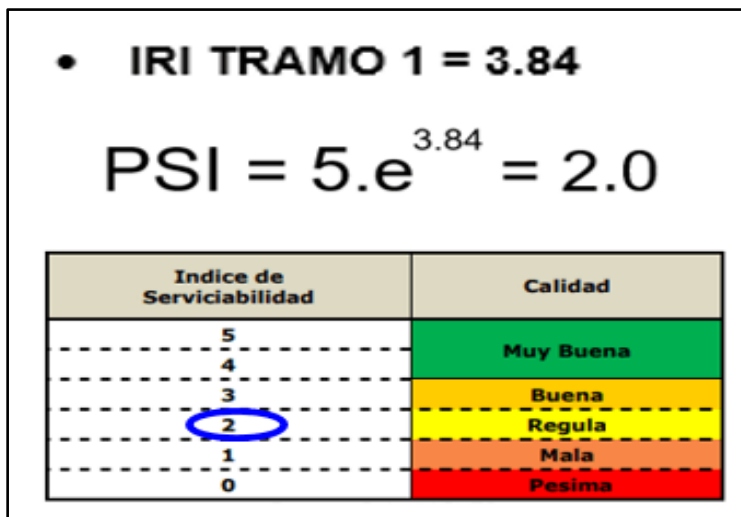
Figura 57. Clasificación IRI
