**REHABILITACIÓN DE PIEZA DENTARIA FRACTURADA
CON TRATAMIENTO DE CONDUCTOS Y
RESTAURACIÓN CONSERVADORA**

**TRABAJO DE SUFICIENCIA PROFESIONAL
PARA OPTAR EL TÍTULO PROFESIONAL DE CIRUJANO DENTISTA**

**LIMA – PERÚ
2024**

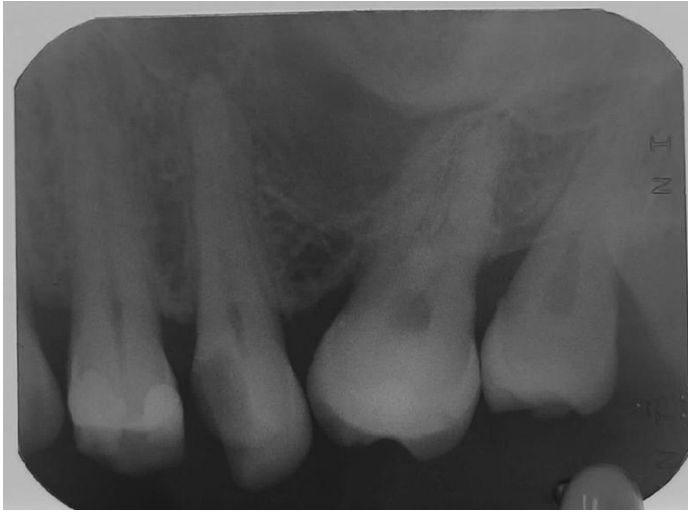
Figura 1. Pieza 2.5 con imagen radiolúcida compatible con lesión cariosa que involucra cara mesial, oclusal, y vestibular con aparente compromiso pulpar.

Se realizaron radiografías periapicales en las piezas 25 y 36. En la pieza 25, se observó una imagen radiolúcida que ocupaba las caras mesial, vestibular y oclusal, indicativa de fractura coronaria y lesión cariosa profunda con posible compromiso pulpar (Anexo 1, Fig. 1).

14/07/23: El paciente asistió la cita para realizar una curación de una pieza fracturada a nivel coronal (2.5). Luego de analizar las radiografías (Anexo 1, Fig. 1) y evaluar con el uso de un explorador, se verificó que existía compromiso pulpar, por lo que se confirmó la necesidad de un tratamiento de conductos. Esto se corroboró al realizar las pruebas de sensibilidad y percusión, lo que confirmó el diagnóstico presuntivo de pulpitis irreversible asintomática.

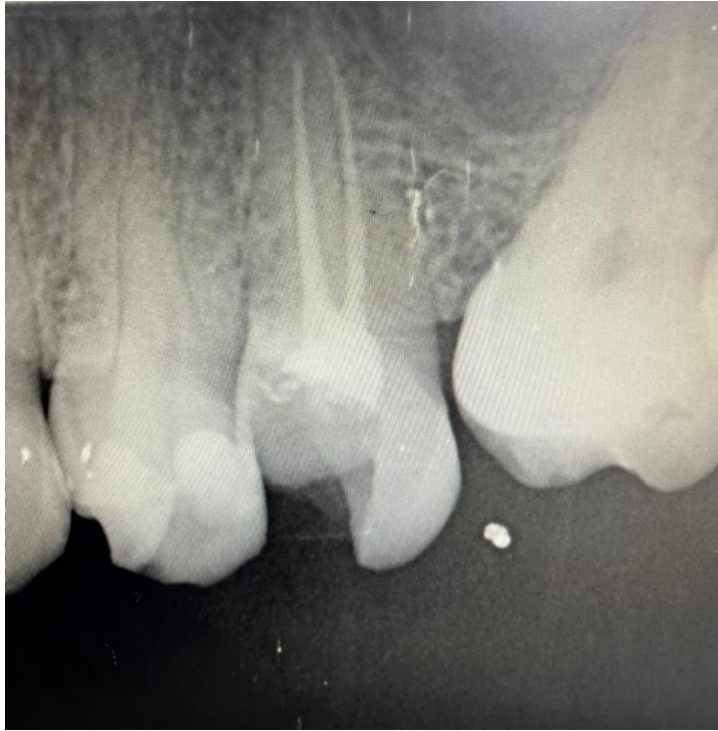
Figura 3. Obturación Pza. 2.5

La obturación de los conductos se realizó con un cono principal #35, utilizando la técnica de compactación lateral y cemento sellador de Grossman. A continuación, se llevó a cabo la obturación temporal con Clip F.

Finalmente, se tomaron las radiografías de control y se programó la preparación para la colocación del espigo en la siguiente cita (Anexo 1, Fig. 2-3).

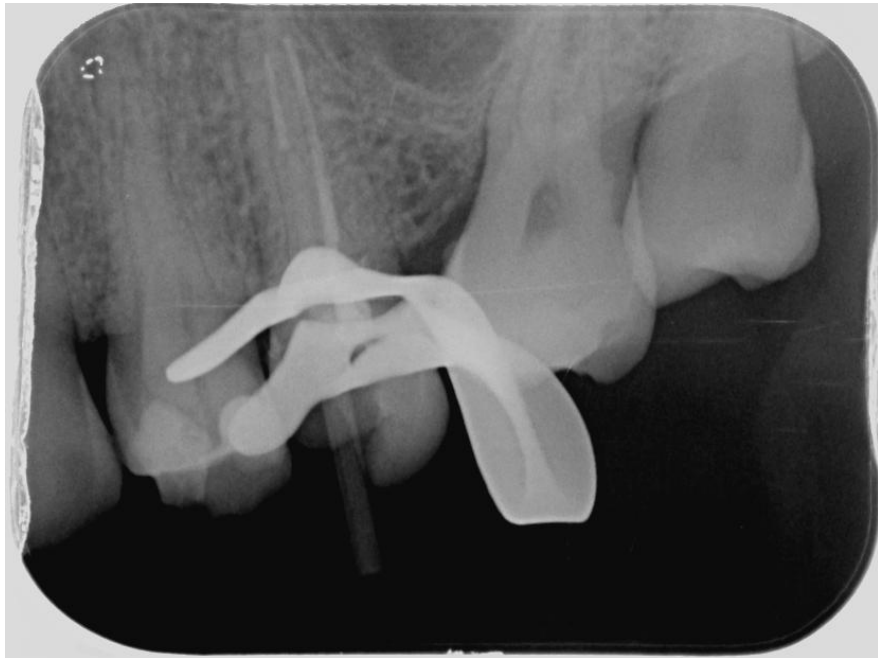
Figura 4. Prueba de espigo de fibra de vidrio en conducto palatino

21/07/23: El paciente acudió para la preparación y colocación del espigo de fibra de vidrio, ya que la endodoncia previa había determinado la necesidad de un espigo para anclar el muñón, debido a la gran pérdida coronaria ocasionada por la fractura. Luego de aislar la pieza 25, se retiró el material temporal y se decidió desobturar el conducto palatino para anclar el espigo, ya que este era el más accesible. Se

desobturó el conducto hasta 15 mm, utilizando las fresas Gates y Peeso 1 y 2, dejando 4 mm en la zona apical.

Se verificó la adaptación del espigo tanto manualmente como radiográficamente, asegurando que había alcanzado la longitud adecuada para su posterior cementación (Anexo 1, Fig. 4). Luego de confirmar su adaptación, se preparó el espigo aplicando silano y se trató la pieza dentaria con grabado ácido. Se efectuó el lavado del área grabada, seguido de la aplicación de adhesivo y la fotopolimerización.

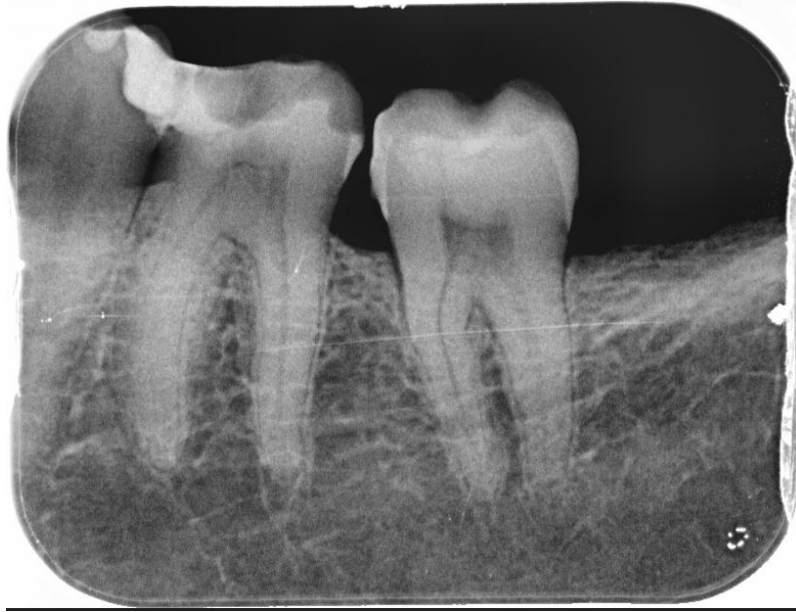
Figura 5. Pieza 36 con imagen radiolúcida compatible con lesión cariosa comprometiendo el esmalte y dentina en la cara mesial, oclusal, vestibular y distal.

En la pieza 36, se visualizó una imagen radiolúcida compatible con caries a nivel de la dentina, comprometiendo las caras oclusal, vestibular y distal (Anexo 1, Fig. 5)

26/07/23: El paciente asistió a la consulta para la eliminación de la lesión cariosa en la pieza dentaria 3.6, la cual comprometía las caras oclusal, vestibular, mesial y distal. Al comenzar la remoción de la caries, se comprobó que la lesión se extendía muy profundamente, casi alcanzando la cercanía de la cámara pulpar. Se procedió a eliminar la dentina infectada, logrando no comprometer la cámara pulpar; por lo tanto, se optó por realizar un tratamiento más conservador, aplicando una protección pulpar indirecta (PPI). Para ello, se colocó hidróxido de calcio con suero en la zona más profunda y se cubrió con un ionómero base para proteger la pulpa.

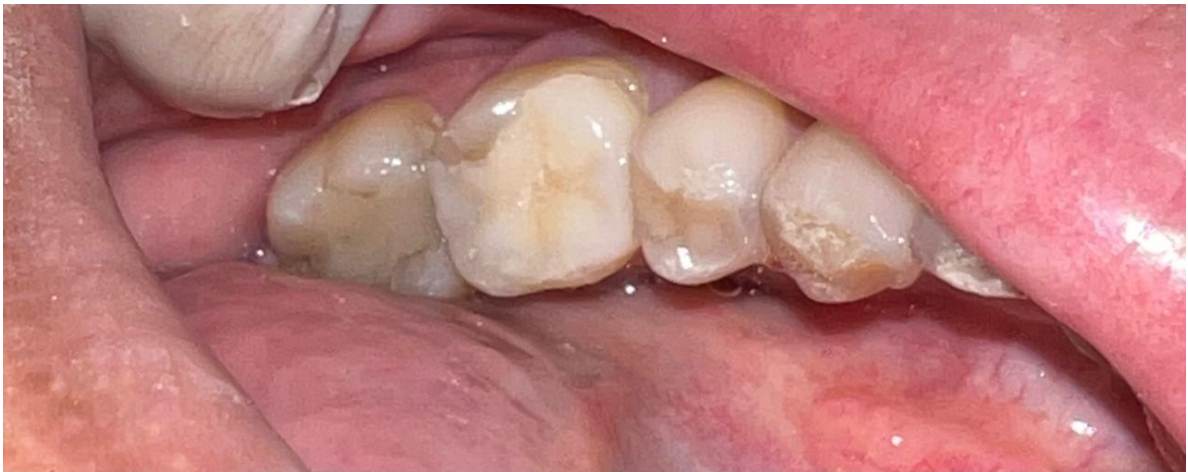
Figura 6. Incrustación cementada en pieza 36.

18/08/23: Se efectuó la prueba de adaptación de la incrustación y, tras confirmar que existía un buen sellado, se procedió a cementarla. El proceso de cementación comenzó con el aislamiento de la pieza dentaria, seguido de la aplicación de ácido grabador y adhesivo en la superficie dental. Para el acondicionamiento de la incrustación, se aplicaron adhesivo y silano.

Posteriormente, se llevó a cabo el cementado utilizando el cemento U200, eliminando los excesos con un microbrush antes de proceder a la fotopolimerización. Una vez concluido el proceso de cementación, se registró la oclusión del paciente, realizando los ajustes mínimos necesarios hasta que este quedó conforme.
