FACULTAD DE INGENIERÍA Y ARQUITECTURA
ESCUELA PROFESIONAL DE INGENIERÍA CIVIL

**MEJORAMIENTO Y AMPLIACIÓN DE LOS SERVICIOS
DE SALUD EN EL ESTABLECIMIENTO DE SALUD
ESTRATÉGICO CENTRO DE SALUD PAMPA
INALÁMBRICA, DISTRITO DE ILO, PROVINCIA ILO,
DEPARTAMENTO DE MOQUEGUA**

**TRABAJO DE SUFICIENCIA PROFESIONAL
PARA OPTAR EL TÍTULO PROFESIONAL DE INGENIERO CIVIL**

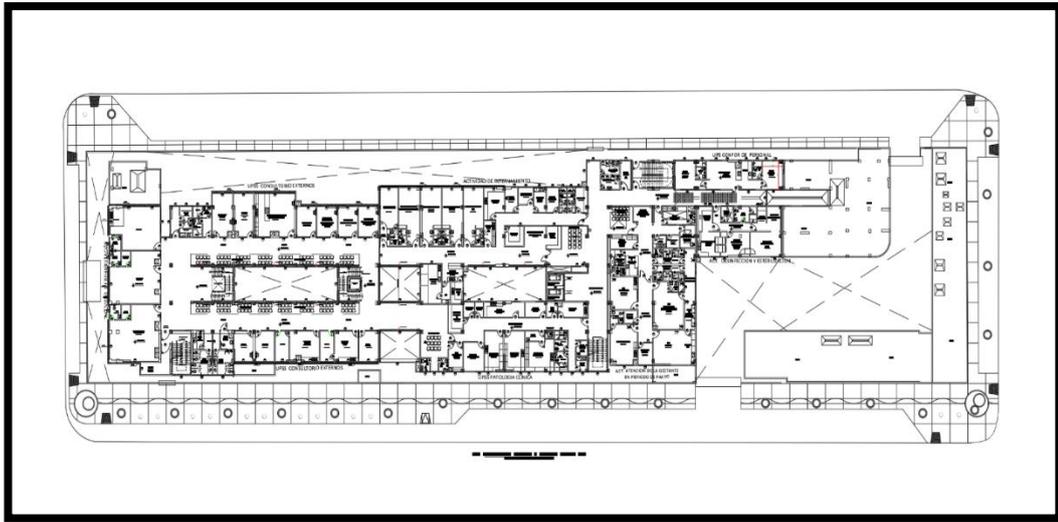
Planimetría Primer Nivel

Nota. Distribución arquitectónica del primer nivel del centro de atención medica Adaptado de proyecto Centro de Salud, Gobierno Regional Moquegua, 2022.

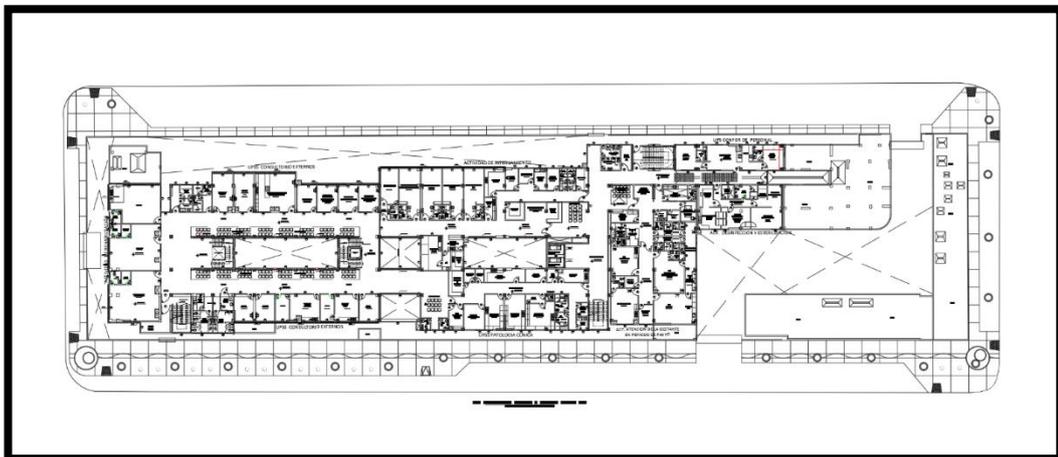
Segundo Piso de establecimiento I-3

Nota. Distribución arquitectónica de piso 02 que abarca los ambientes mínimos que proyectan para un establecimiento de nivel 3 Adaptado de proyecto Centro de Salud, Gobierno Regional Moquegua, 2022.

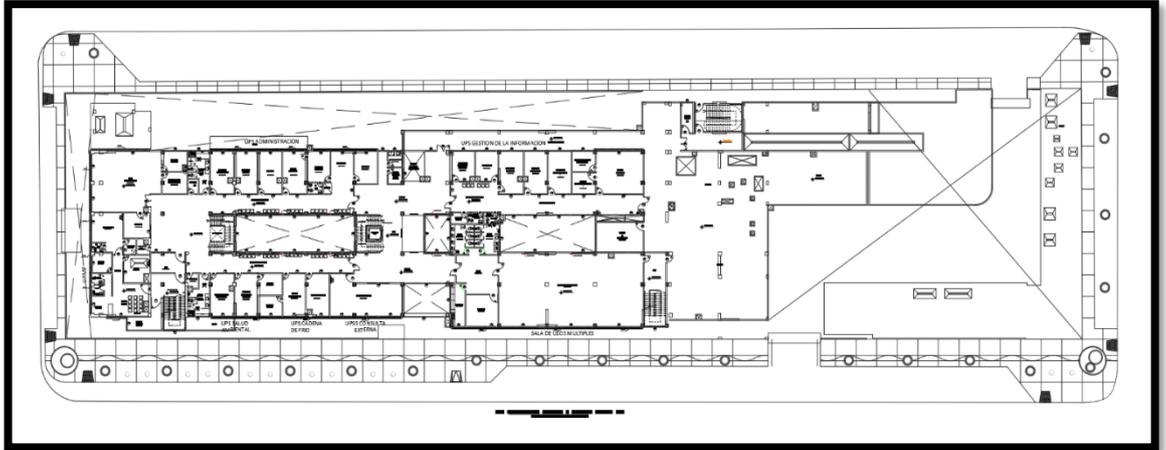
Planimetría Tercer Nivel

Nota. Distribución de ambientes arquitectónicos en el tercer piso Adaptado de proyecto Centro de Salud, Gobierno Regional Moquegua, 2022.

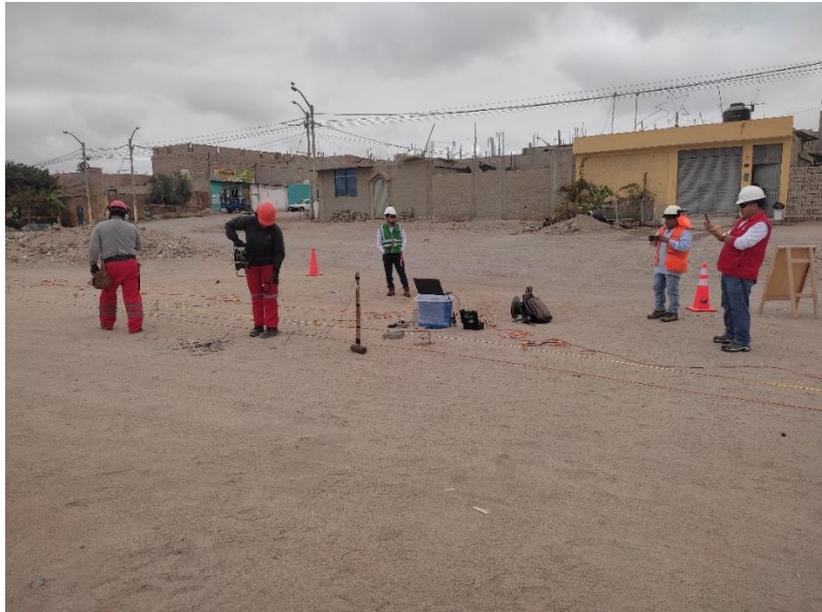
Ensayo Masw

Nota. Ensayo realizado a exteriores del centro de salud de horizontal a una distancia de 200 metros Adaptado de proyecto Centro de Salud, Gobierno Regional Moquegua, 2023.

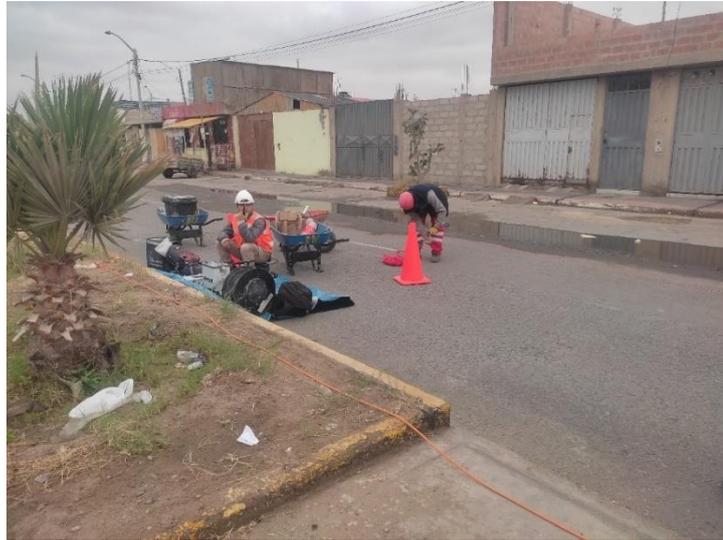
Ensayo Masw 2

Nota. Ensayo realizado a exteriores del centro de salud de horizontal a una distancia de 100 metros Adaptado de proyecto Centro de Salud, Gobierno Regional Moquegua, 2023.

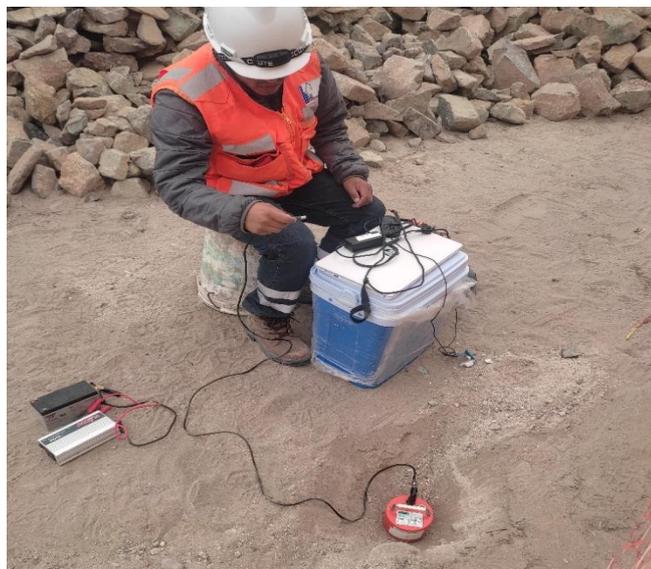
Ensayo de microtremores HVSR

Nota. Ensayo realizado al interior del centro de salud se dividió el área total en dos secciones para realizar los ensayos Adaptado de proyecto Centro de Salud, Gobierno Regional Moquegua, 2023.

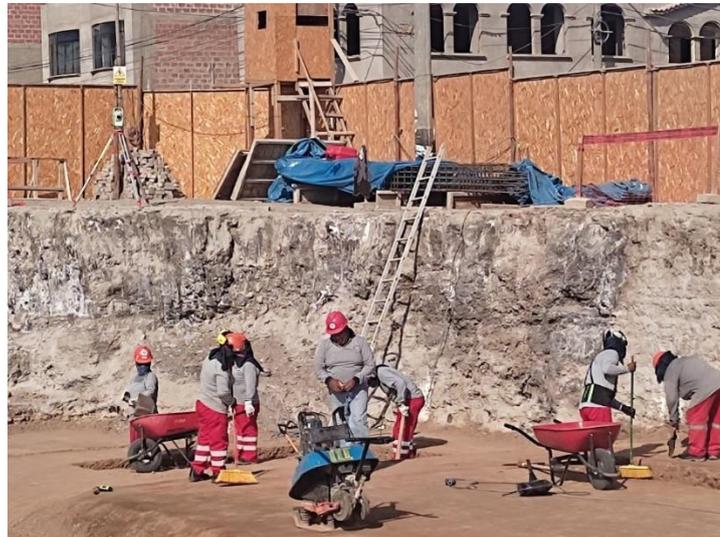
Ensayo de microtremores HVSR 2

Nota. segundo Ensayo realizado en la parte interna de la obra, lugar de la platea de cimentación del sector A Adaptado de proyecto Centro de Salud, Gobierno Regional Moquegua, 2023.

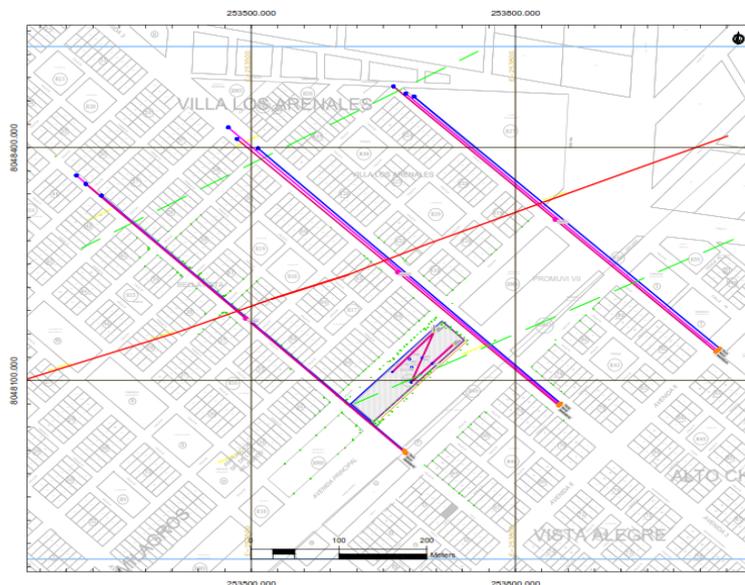
Ubicación de líneas geofísicas externas

Nota. visualización de la falla del chololo y las tres líneas de estudios geofísicos exteriores realizados en la obra. Adaptado de proyecto Centro de Salud, Gobierno Regional Moquegua, 2023.

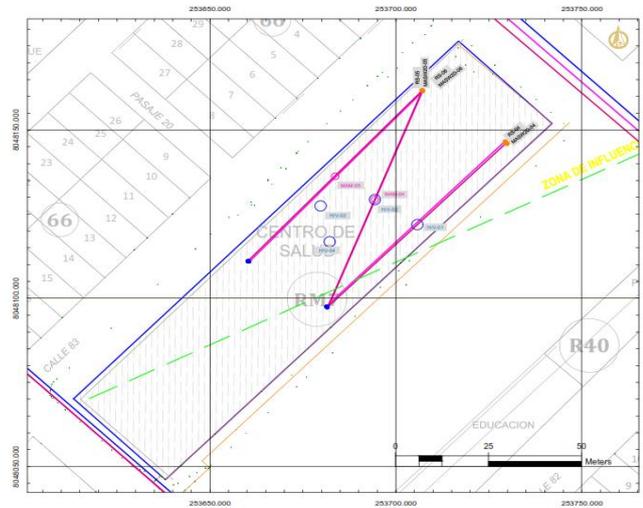
Ubicación de líneas geofísicas internas

Nota. Visualización de los estudios geofísicos realizados en el interior del centro de salud Adaptado de proyecto Centro de Salud, Gobierno Regional Moquegua, 2023.

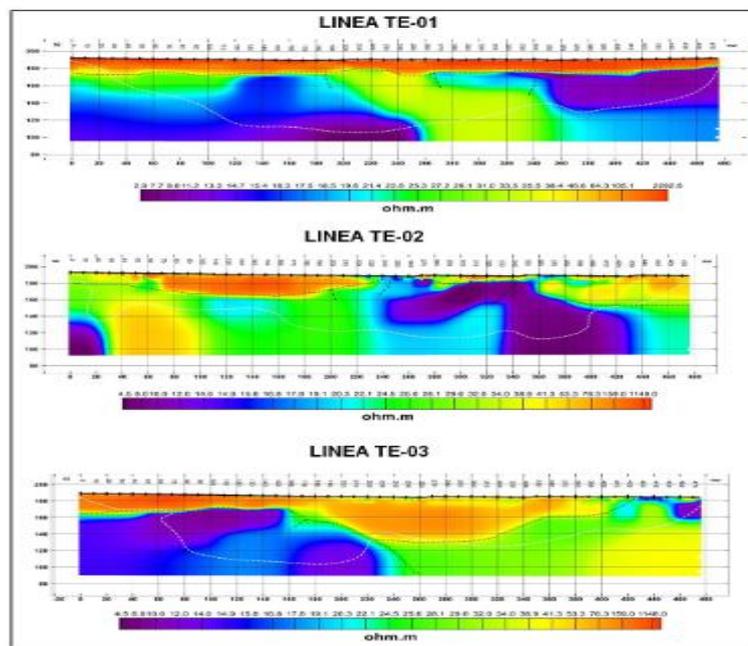
Líneas de tomografía eléctrica te-01, te-02 y te-03

Nota. Interpretación y correlación de las líneas de tomografía eléctrica TE-01, TE-02 y TE-03, Las líneas blancas discontinuas representan la línea de contorno de sensibilidad Adaptado de proyecto Centro de Salud, Gobierno Regional Moquegua, 2023

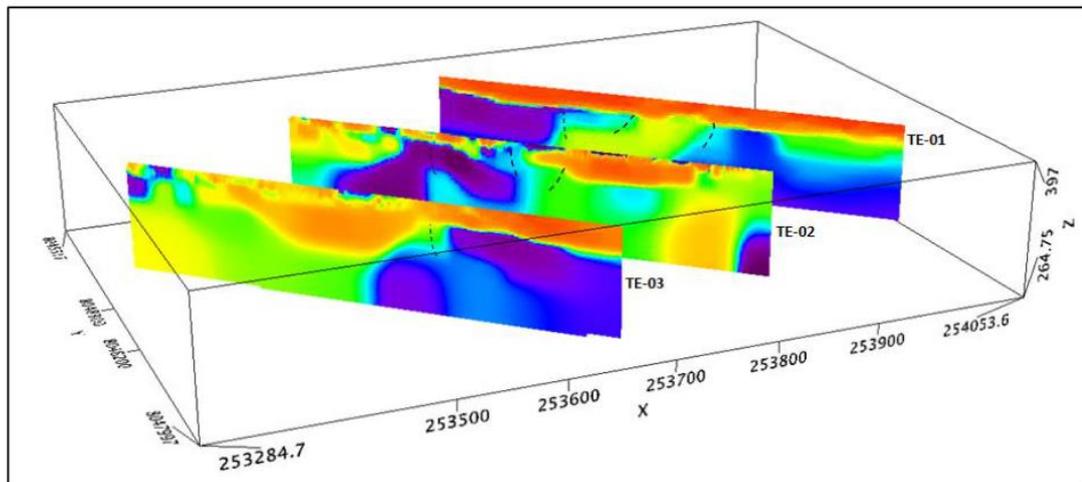
Líneas TE-01, TE-02 y TE-03 dispuestas en el espacio

Nota. se muestran los perfiles de tomografía eléctrica dispuestos en el espacio. En cada uno de ellos se señalan mediante líneas discontinuas las zonas en los que se presentan los cambios laterales de resistividad Adaptado de proyecto Centro de Salud, Gobierno Regional Moquegua, 2023

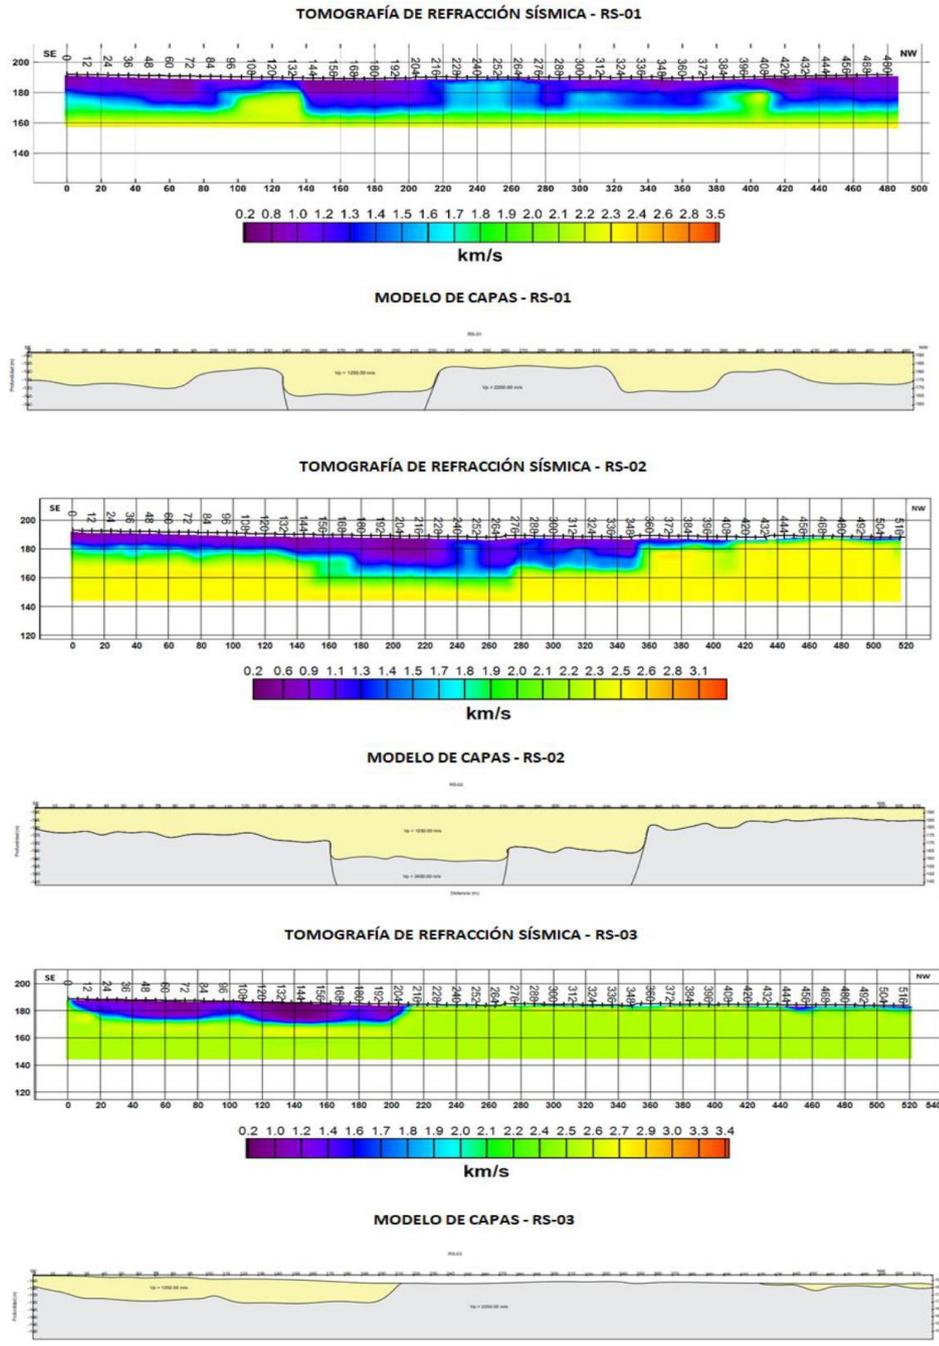
Tomografías de refracción sísmica.

Nota. Tomografías de refracción sísmica y modelos de capas RS-01, RS-02 y RS-03, se determina dos estratos los cuales han sido identificados en cada línea sísmica y clasificados de acuerdo con los rangos de valores para V_p de la Norma ASTM D 5777 Adaptado de proyecto Centro de Salud, Gobierno Regional Moquegua, 2023

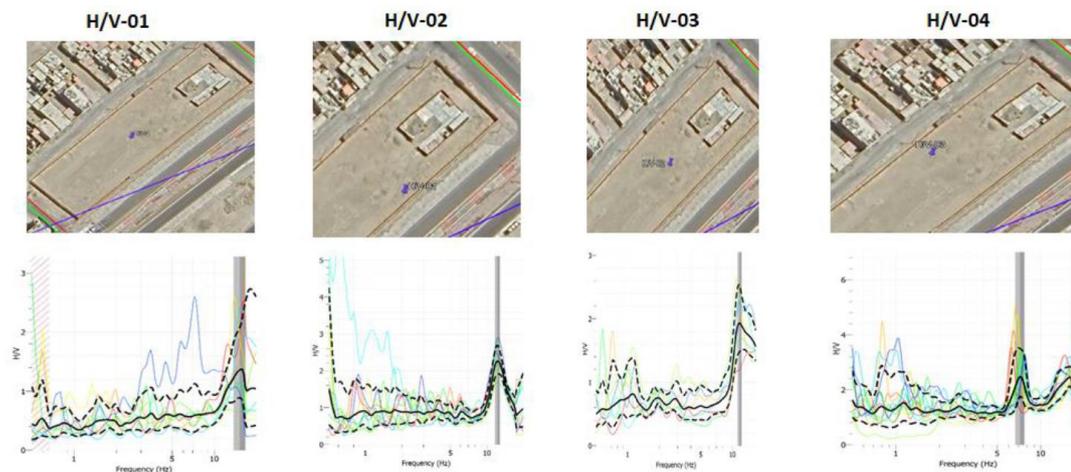
Ensayos H/V-01, H/V-02, H/V-03 y H/V-04

Nota. Se muestran las Ubicaciones y Cocientes espectrales H/V de los ensayos H/V-01, H/V-02, H/V-03 y H/V-04 Adaptado de proyecto Centro de Salud, Gobierno Regional Moquegua, 2023

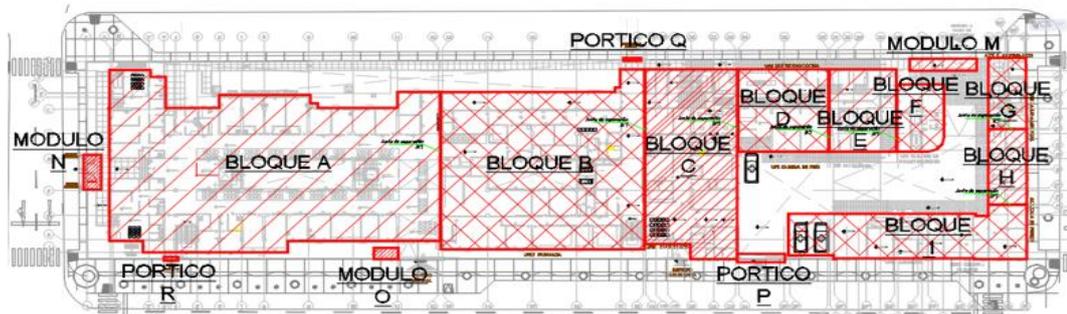
Distribución estructural para diseño

Nota. Distribución de áreas para sectorización estructural del centro de salud Adaptado de proyecto Centro de Salud, Gobierno Regional Moquegua, 2024.

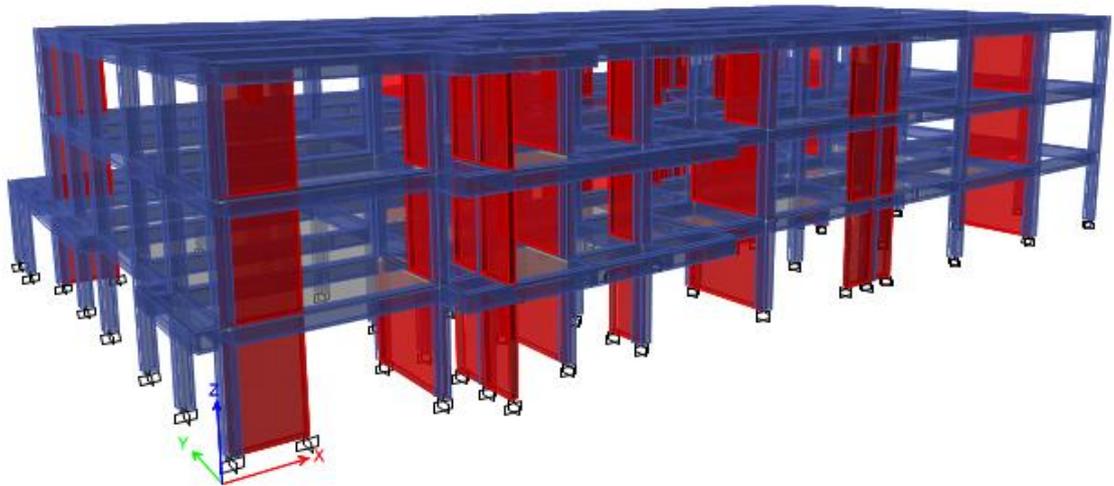
Modelo Etabs Sector A

Nota. Sector A modelado en Etabs 21 considerando placas y columnas Adaptado de proyecto Centro de Salud, Gobierno Regional Moquegua, 2024.

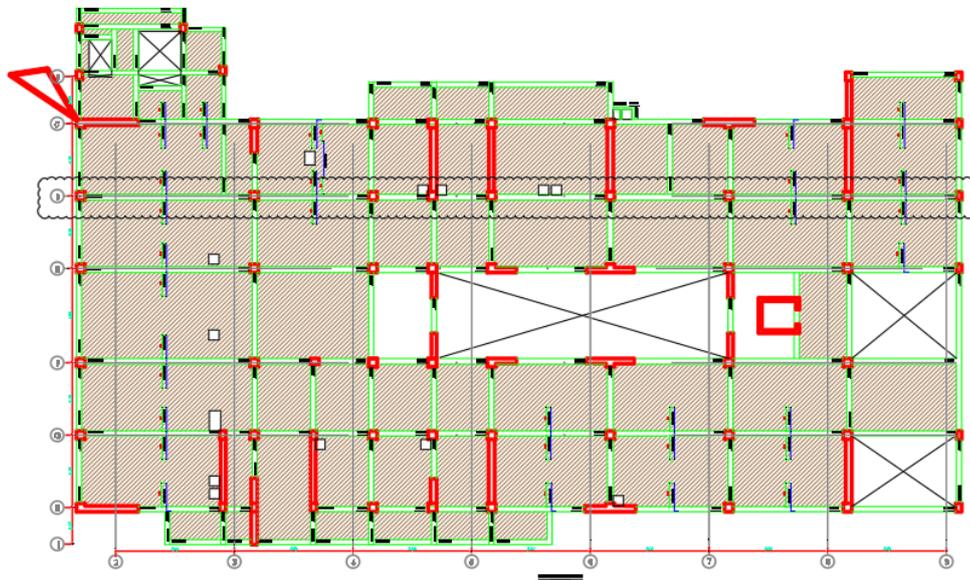
Diseño de viga crítica (VIGA VA-05):

Nota. El diseño de vigas se realiza siguiendo el RNE. E.060. Adaptado de proyecto Centro de Salud, Gobierno Regional Moquegua, 2024.

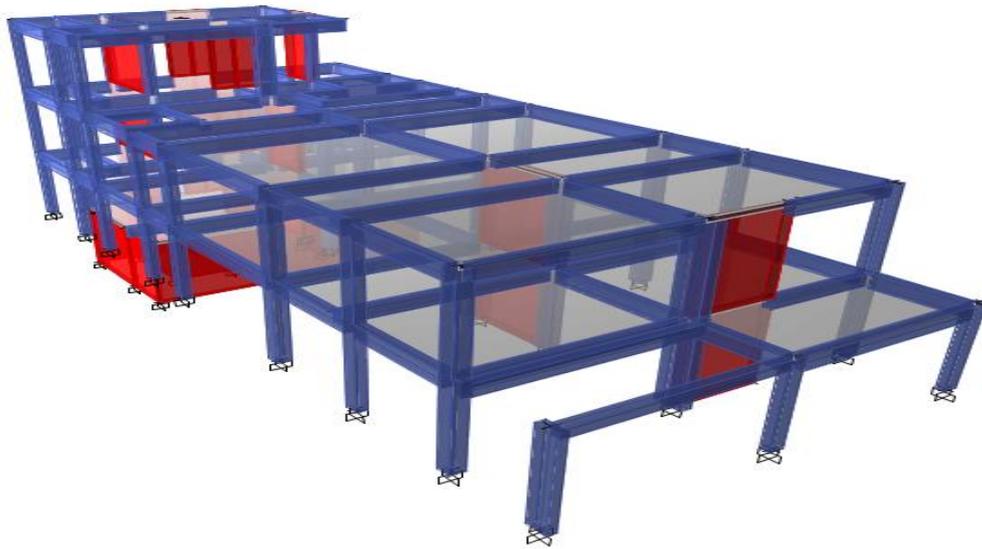
Modelo Etabs Sector C

Nota. Sector C modelado en Etabs 21 considerando placas y columnas Adaptado de proyecto Centro de Salud, Gobierno Regional Moquegua, 2024.

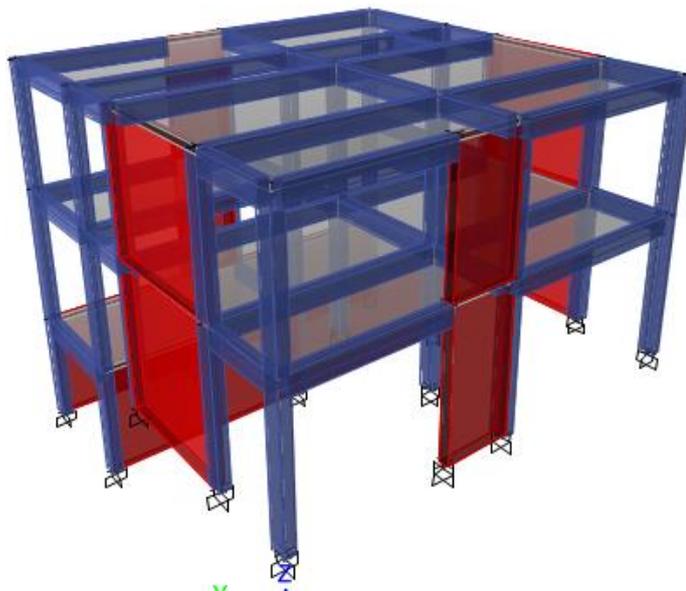
Modelo Etabs Sector D

Nota. Sector D modelado en Etabs 21 considerando placas y columnas Adaptado de proyecto Centro de Salud, Gobierno Regional Moquegua, 2024.

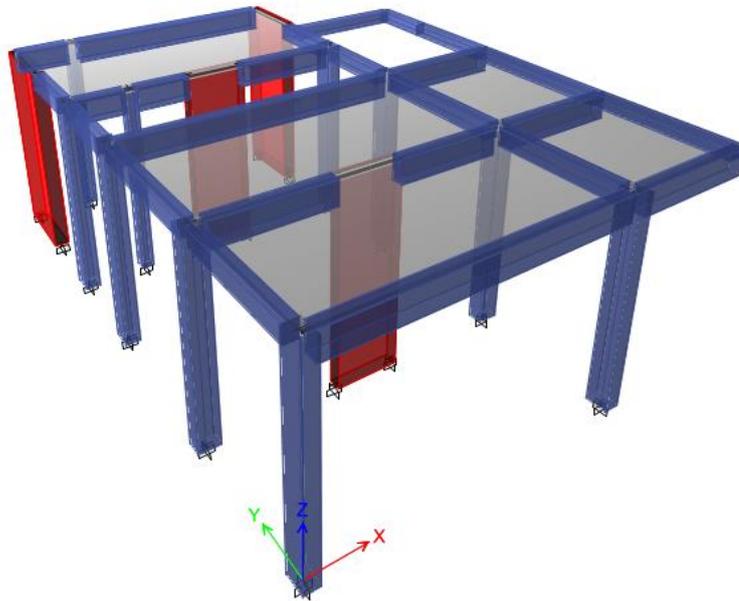
Modelo Etabs Sector E

Nota. Sector E modelado en Etabs 21 considerando placas y columnas Adaptado de proyecto Centro de Salud, Gobierno Regional Moquegua, 2024.

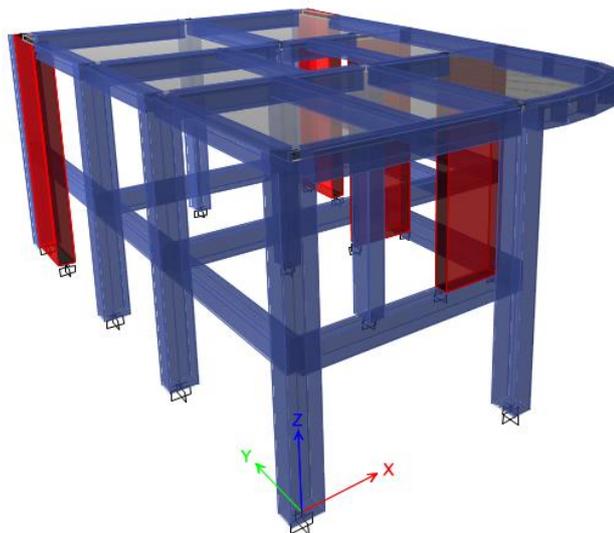
Modelo Etabs Sector F

Nota. Sector F modelado en Etabs 21 considerando placas y columnas Adaptado de proyecto Centro de Salud, Gobierno Regional Moquegua, 2024.

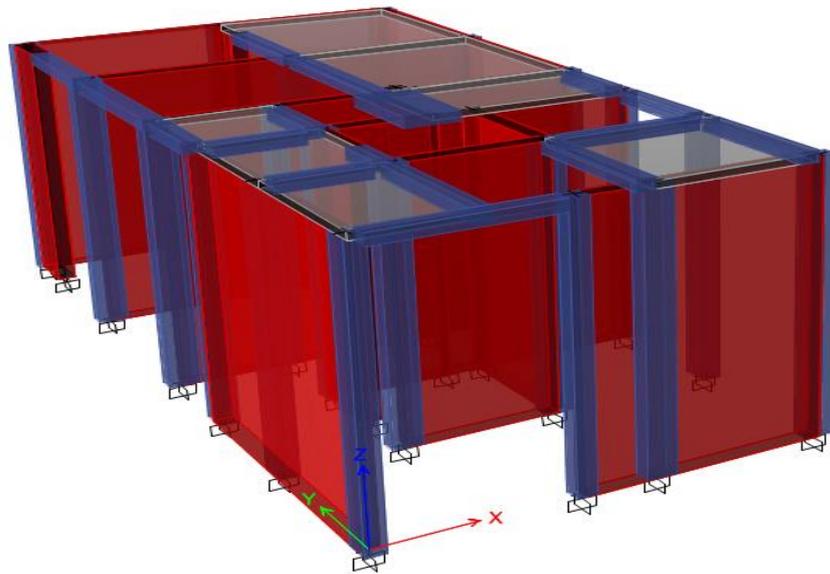
Modelo Etabs Sector G

Nota. Sector G modelado en Etabs 21 considerando placas y columnas Adaptado de proyecto Centro de Salud, Gobierno Regional Moquegua, 2024.

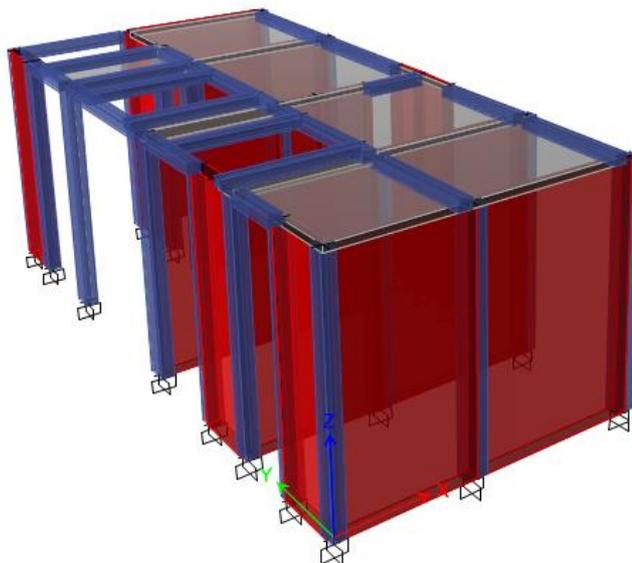
Modelo Etabs Sector H

Nota. Sector H modelado en Etabs 21 considerando placas y columnas Adaptado de proyecto Centro de Salud, Gobierno Regional Moquegua, 2024.

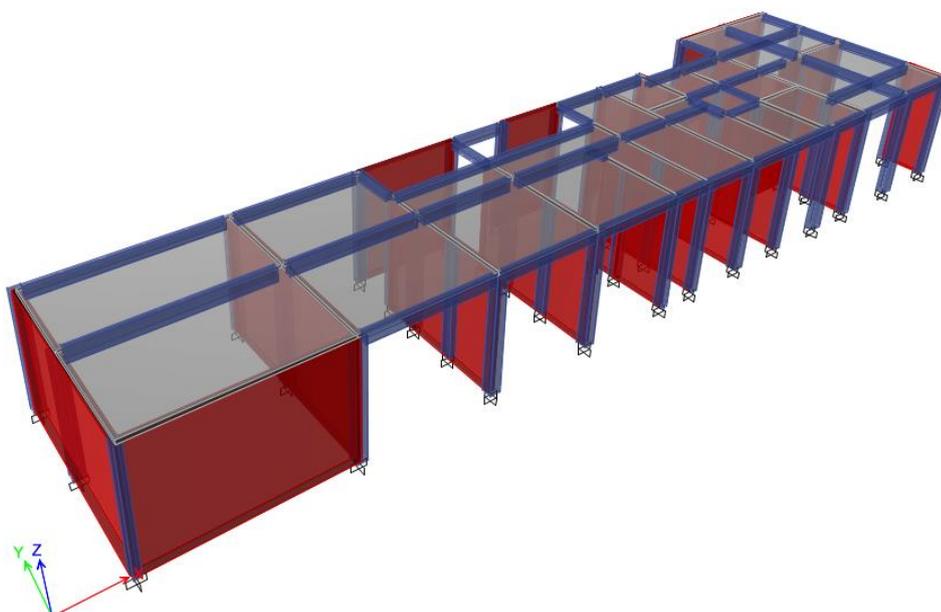
Modelo Etabs Sector I

Nota. Sector I modelado en Etabs 21 considerando placas y columnas Adaptado de proyecto Centro de Salud, Gobierno Regional Moquegua, 2024.

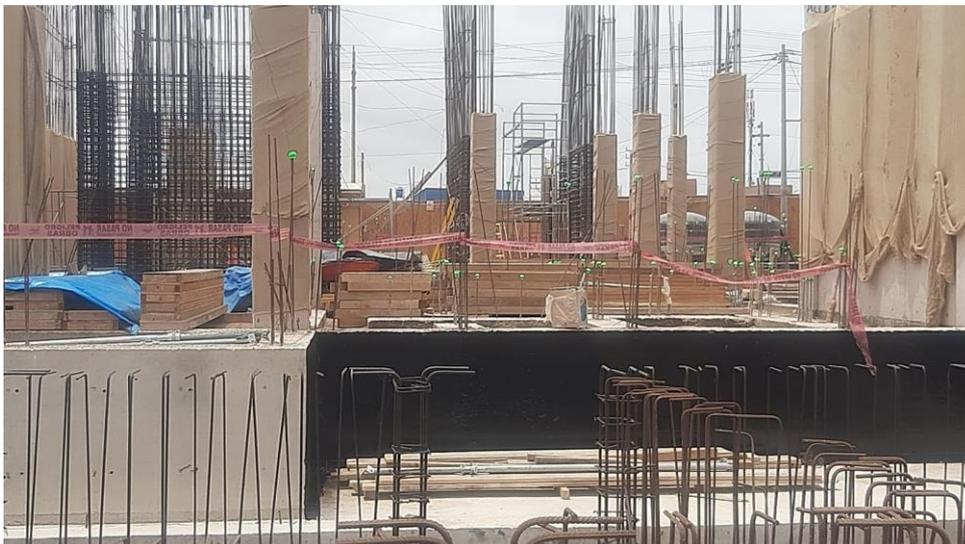
Etapa de ejecución de obra

Nota. Se detalla la etapa de curado después de la ejecución de vaciado de concreto F'c 280 Kg/cm² de placas y columnas Adaptado de proyecto Centro de Salud, Gobierno Regional Moquegua, 2024.

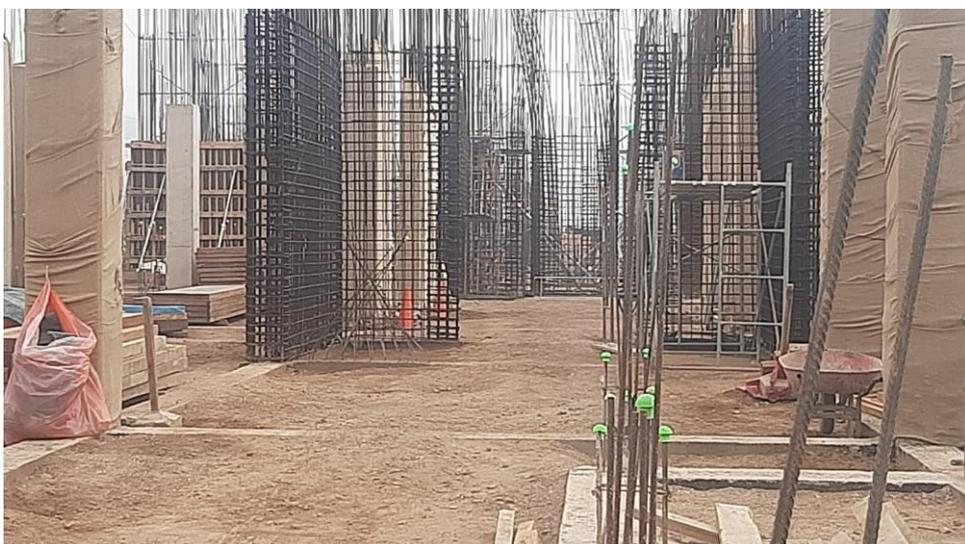
Imagen del interior del sector A

Nota. Se detalla la estructura del parte interior del sector A después de haber en la etapa de curado de concreto F'c 280 Kg/cm² de placas y columnas Adaptado de proyecto Centro de Salud, Gobierno Regional Moquegua, 2024.

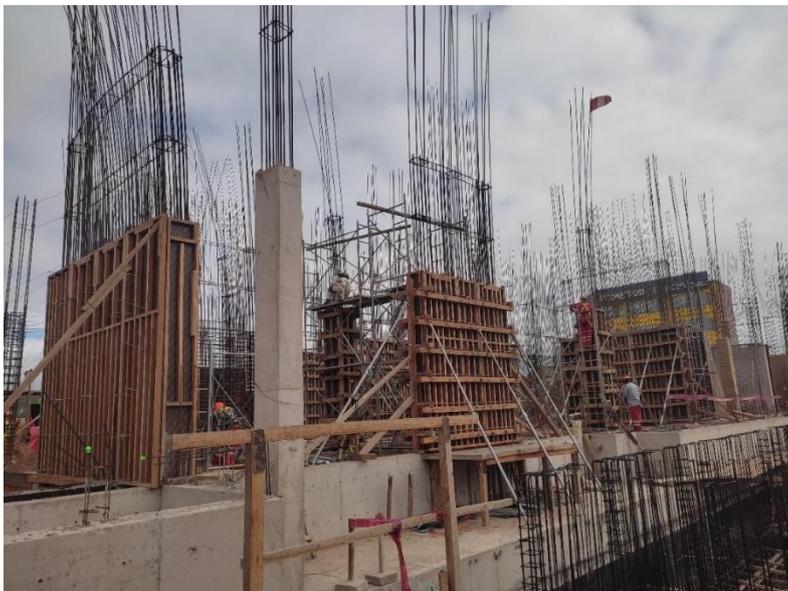
Imagen de la parte sur del Sector A

Nota. Se detalla la estructura del parte Final de sector A en la etapa de encofrado de placas y columnas Adaptado de proyecto Centro de Salud, Gobierno Regional Moquegua, 2024.

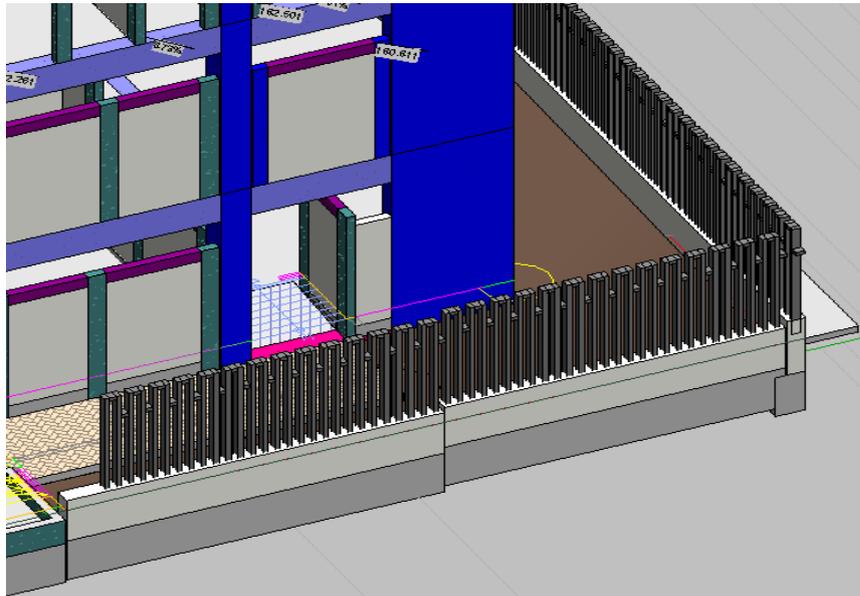
Detalle en etapa de ejecución del sector a

Nota. Visualización de los detalles constructivos antes de la ejecución donde se visualiza la cimentación y vigas de cimentación del proyecto Adaptado de proyecto Centro de Salud, Gobierno Regional Moquegua, 2024.

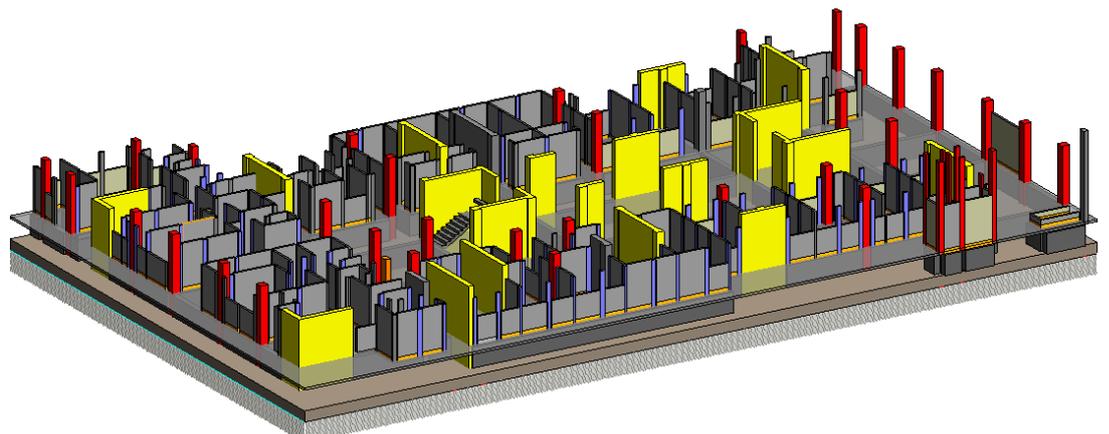
Etapa de ejecución de estructura sector A

Nota. Sector A en etapa de ejecución se realiza el control de avance en Revit para la sectorización y proyección del cronograma de realización física Adaptado de proyecto Centro de Salud, Gobierno Regional Moquegua, 2024.

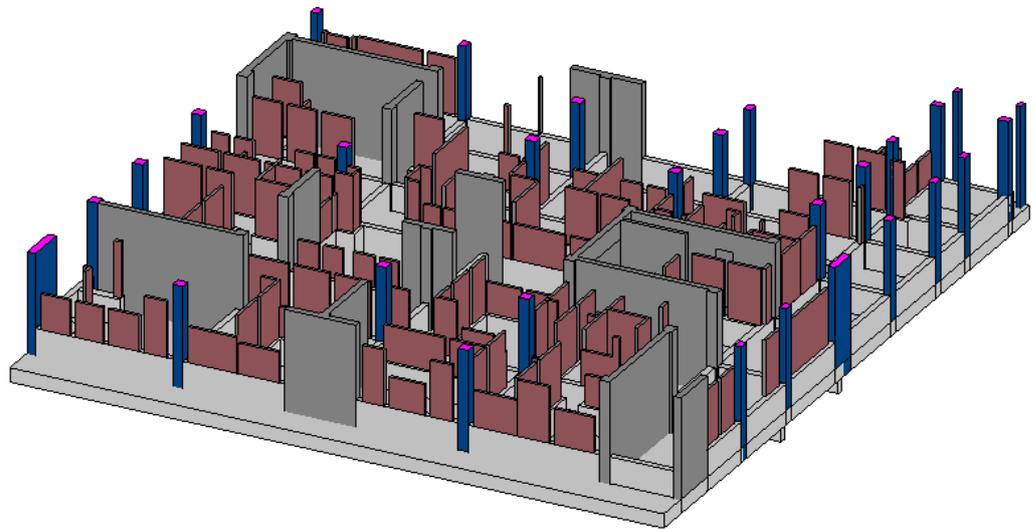
Etapa de ejecución de estructura sector B

Nota. Sector B en etapa de ejecución se realiza el control de avance en con el control diario teniendo en cuenta la programación de la obra Adaptado de proyecto Centro de Salud, Gobierno Regional Moquegua, 2024.

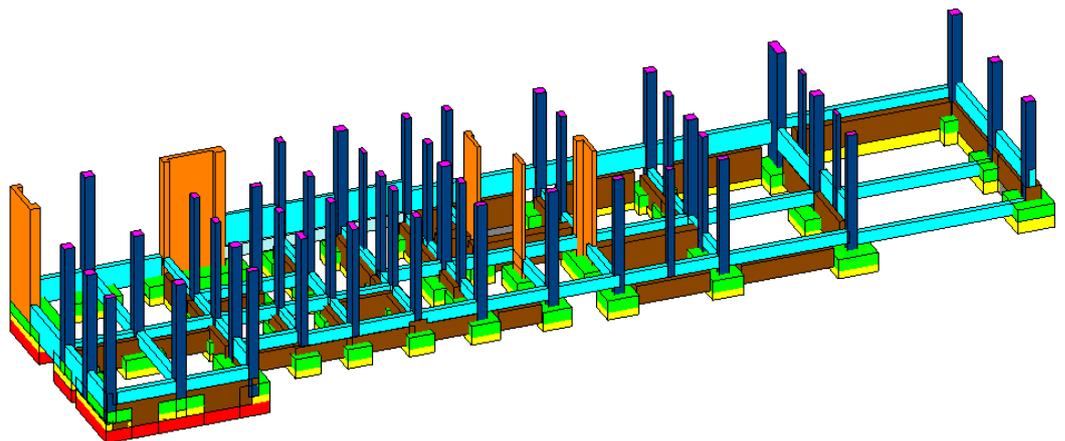
Etapa de ejecución de estructura sector i

Nota. Sector I en etapa de ejecución física se traslada al Revit según el control diario de avance llevando un control digital y para reportar a todas las especialidades Adaptado de proyecto Centro de Salud, Gobierno Regional Moquegua, 2024.

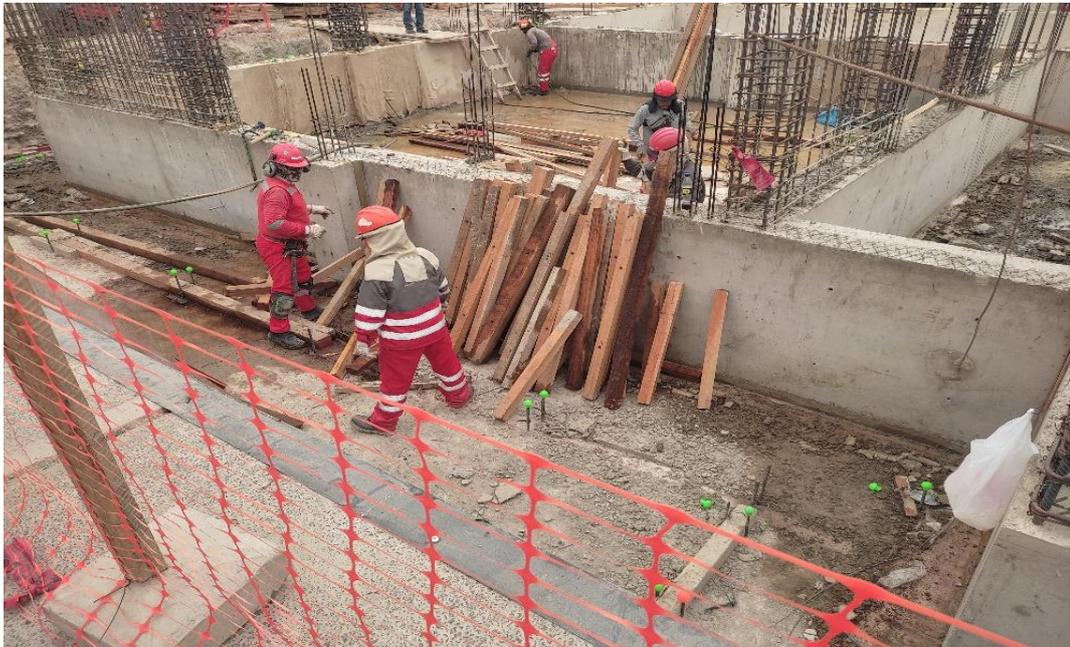
Imagen de desencofrado de viga de cimentación

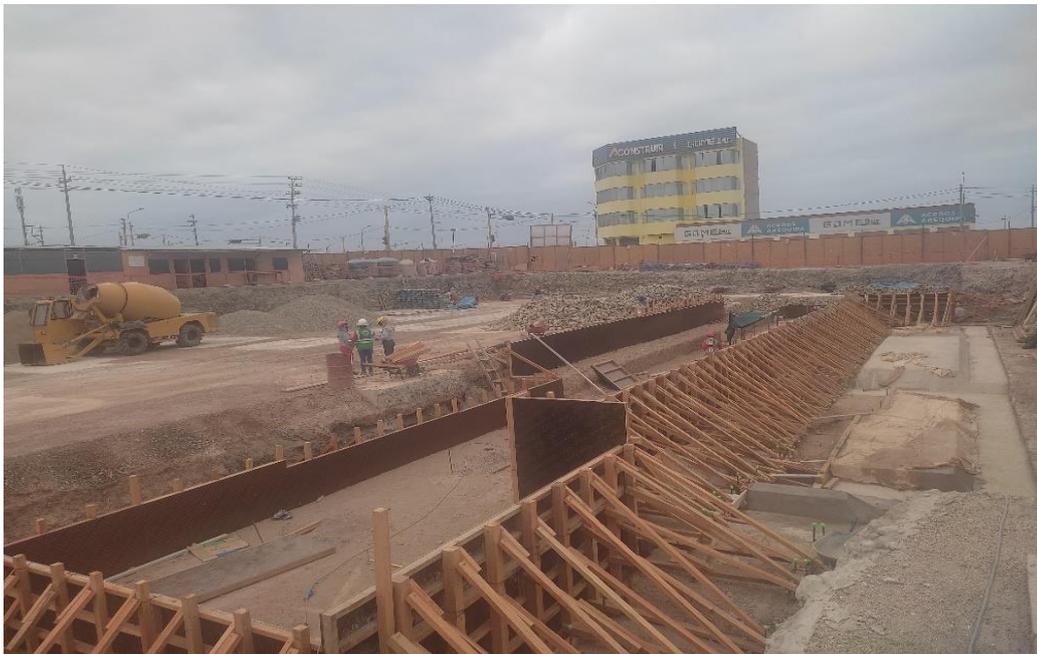
Imagen de encofrado de e platea de cimentación

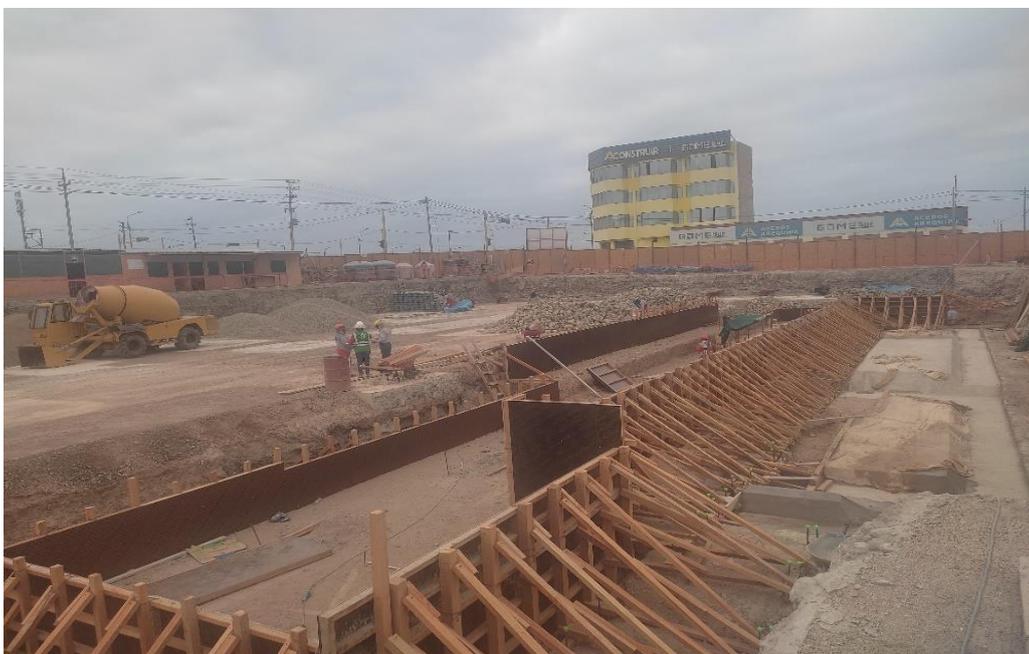
Imagen de encofrado de cisterna

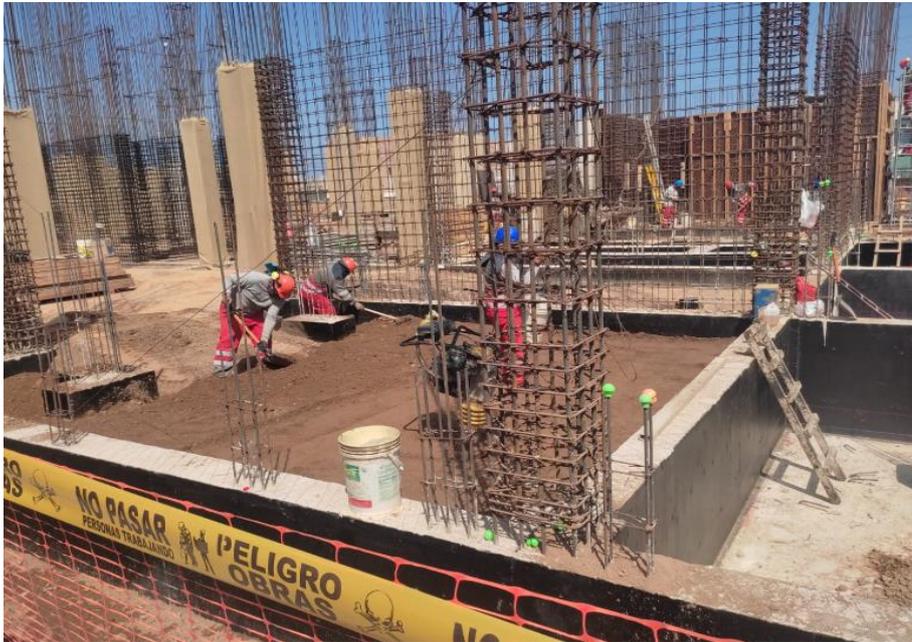
Control en compactación de material base tipo B

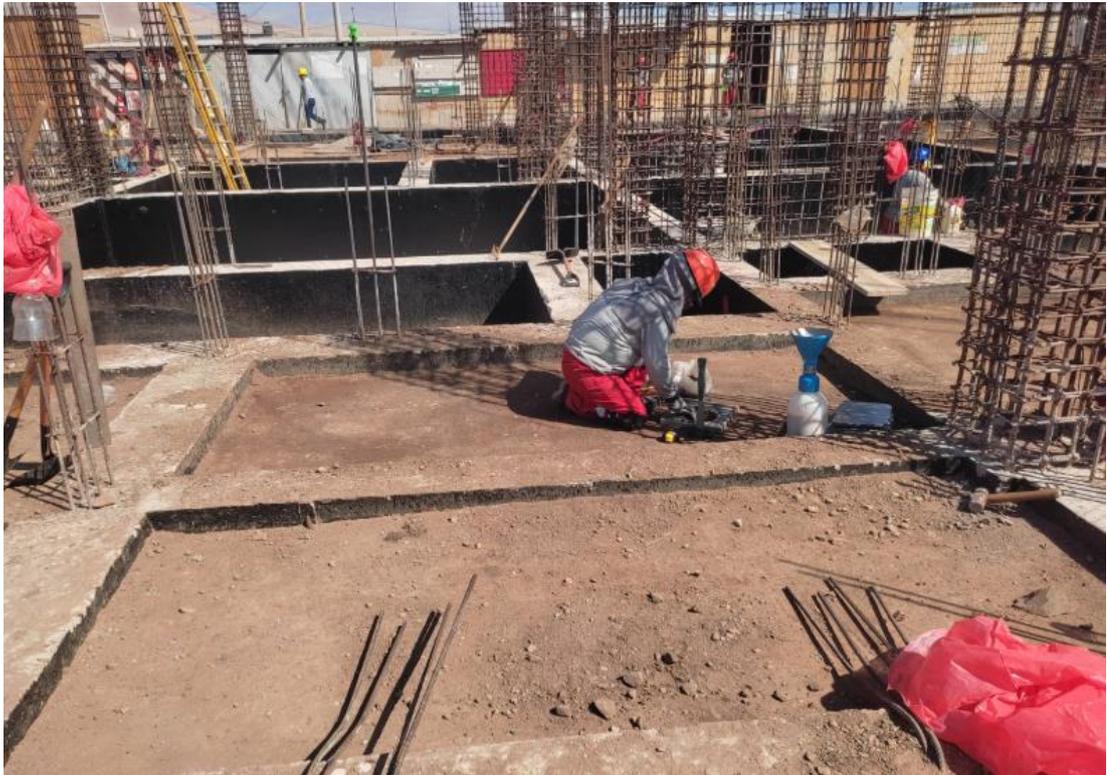
Control de densidad de campo en compactación

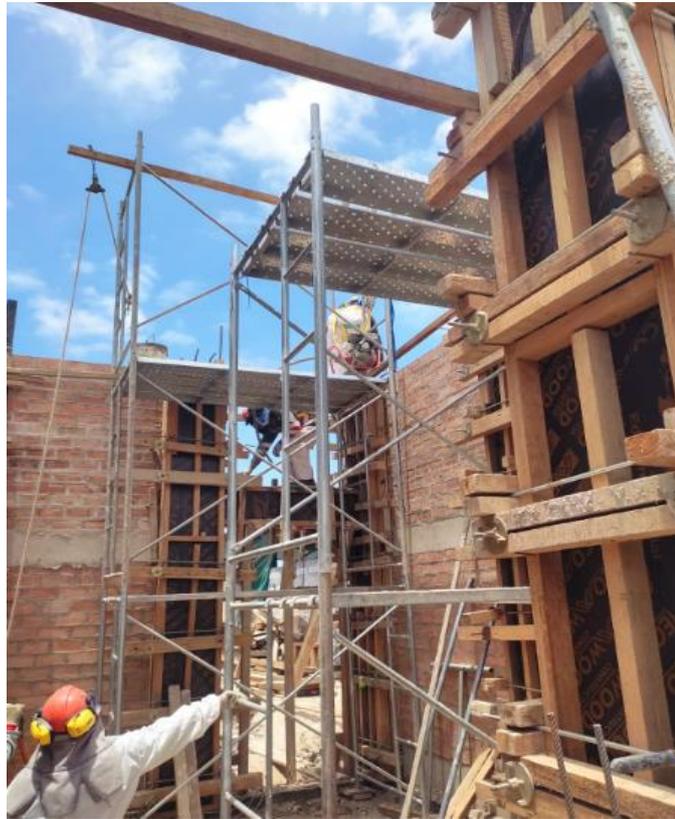
Control diario verticalidad de encofrados
