**AMPLIACIÓN Y MEJORAMIENTO DEL SERVICIO DEL  
SISTEMA DE AGUA POTABLE Y ALCANTARILLADO  
DESDE EL CP. NARANJAL HASTA EL C.P BARBACAY,  
DISTRITO DE HUARMHEY, PROVINCIA DE HUARMHEY –  
ANCASH**

TRABAJO DE SUFICIENCIA PROFESIONAL  
PARA OPTAR EL TÍTULO PROFESIONAL DE INGENIERO CIVIL

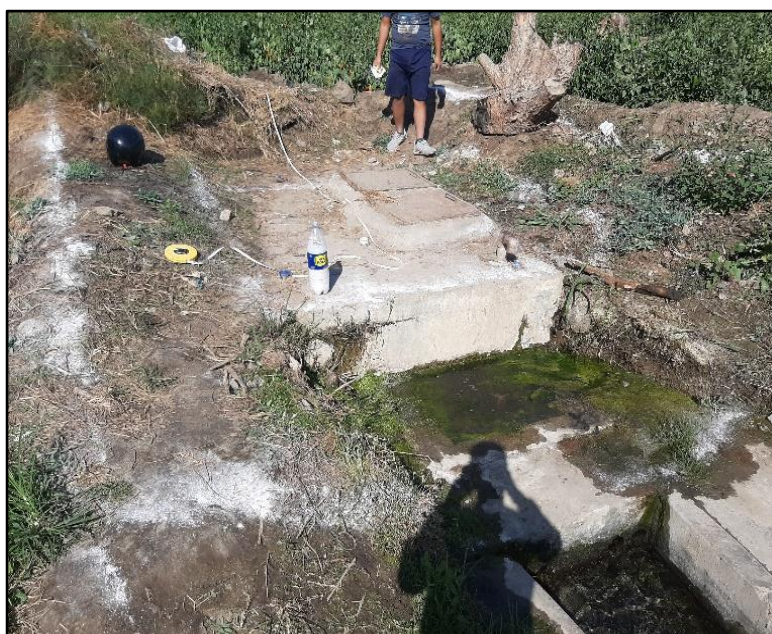
*Condiciones de la captación antigua*

- La captación tipo fondo presentaba una estructura deteriorada, sus muros presentaban fisuras y grietas, producto la vida útil cumplida y falta de mantenimiento, la captación no contaba con un cerco perimétrico que permita restringir el paso de personas no autorizadas e ingreso de animales.

*Nota.* Captación en malas condiciones ubicado en C.P. Garlero. Elaboración propia.

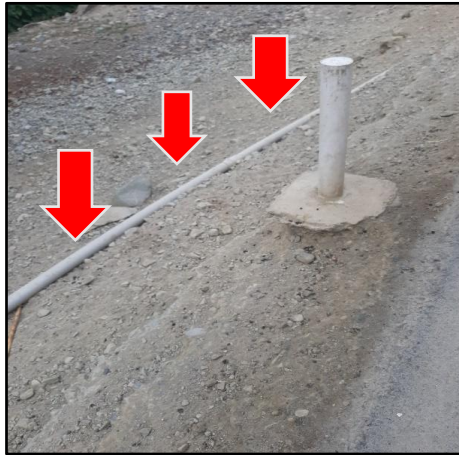
*Tubería antigua expuesta a la intemperie*

- La línea de conducción que existía tenía una extensión desde la captación tipo fondo hasta el C.P del Naranjal de 1,875.00 ml de PVC - Ø =2", de la inspección realizada se identificó tramos que se encontraban a la intemperie, que generaba su deterioro, reduciendo su resistencia y convirtiéndose frágil, ocasionando su rotura y desperfecto más rápido.

*Nota.* Tramo de 30m de tubería expuesta a daños, entre el C.P. Garlero y C.P. Naranjal. Elaboración propia.

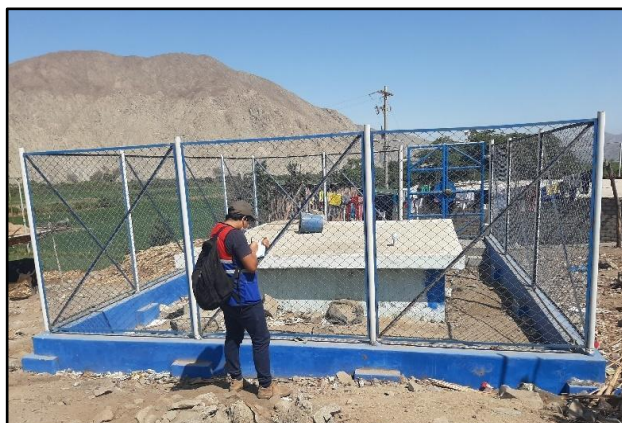
*Reservorio de 15m<sup>3</sup> antiguo que abastecía al C.P. Barbacay*

- El reservorio que estaba anteriormente abastecía al C.P. Barbacay, se encontraba ubicado en el C.P. del Naranjal, y de la inspección realizada se identificó problemas de infiltración en los muros, fisuras, y contaba con un cerco perímetro con malla metálica, la vida útil del reservorio era superior a 20 años y su capacidad era de 15 m<sup>3</sup>, siendo necesario considerar la realización de un reservorio con una capacidad de almacenaje superior.

*Nota.* Sistema de abastecimiento por gravedad. Elaboración propia.

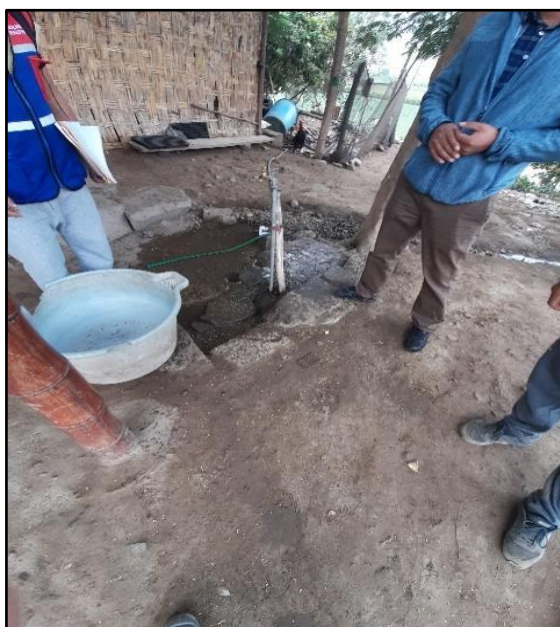
### **Figura 10**

*Pileta pública ubicada en el C.P. Naranjal*

*Nota.* Una de las piletas que abastecía de agua a todo el centro poblado.

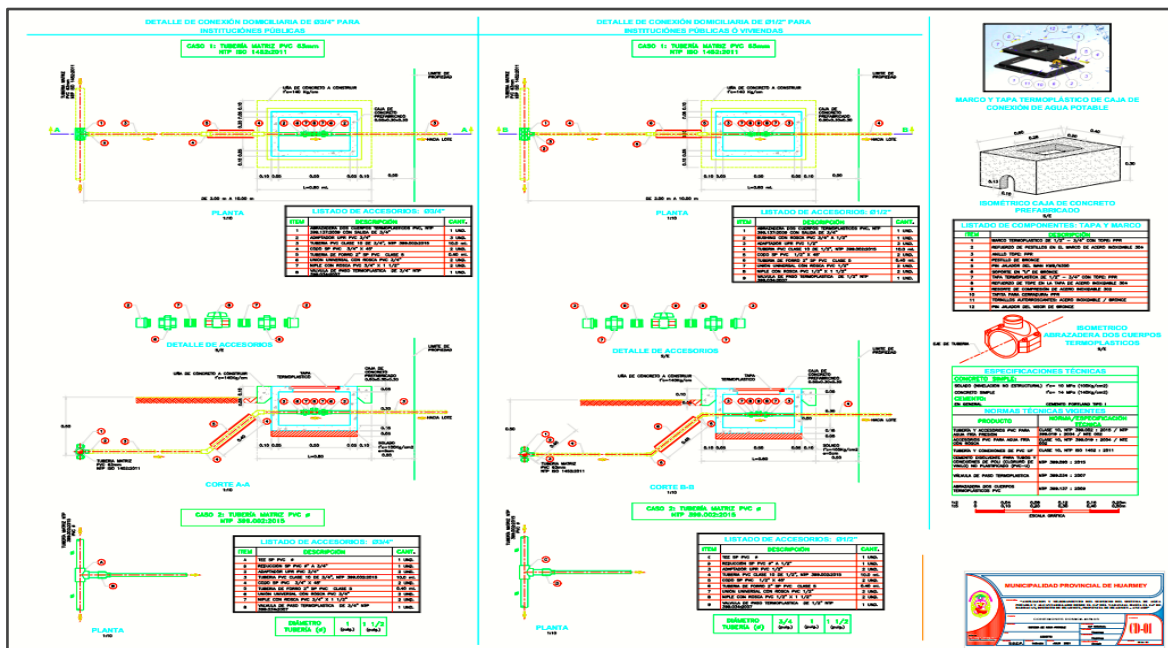
*Vista de detalle de las conexiones domiciliarias*

Nota. Detalle de corte de las conexiones domiciliarias. Adaptado del proyecto.

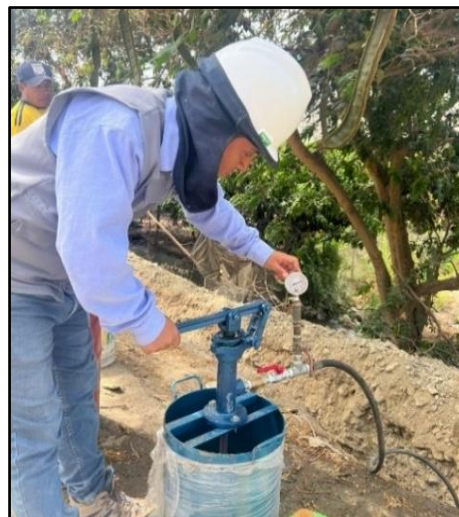
*Prueba hidráulica en tramo de línea de conducción*

- **Pruebas Hidráulicas:** Durante la colocación y tendido de tuberías para las redes de distribución, línea de aducción y línea de conducción de agua potable, se realizaron por tramos pruebas hidráulicas que garanticen que no presenten fugas ni pérdida de carga.

*Nota.* Realización de prueba hidráulica en tramo de línea de conducción de tubería de 3", con resultado óptimo de 150 pci. Elaboración propia.

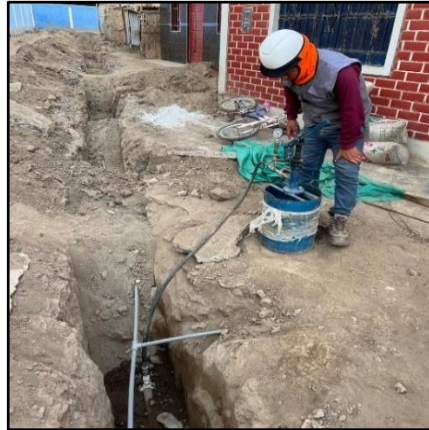
#### *Prueba hidráulica en tramo de red de distribución*

*Nota.* Realización de prueba hidráulica en tramo de red de distribución de tubería de 2" en el C.P. Barbacay, con resultado óptimo de 150 pci. Elaboración propia.

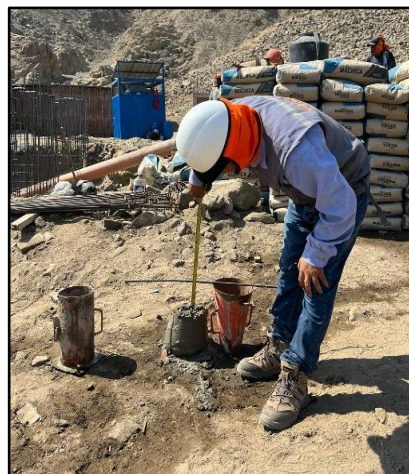
#### *Ensayos al concreto para base de reservorio de 30m<sup>3</sup>*

- **Ensayos:** Durante la ejecución de partidas que contemplaban uso de concreto y compactación de material de préstamo, se realizaron ensayos para determinar la resistencia óptima del concreto, como también ensayos de densidad de campo para verificar una correcta compactación del material afirmado (Véase Anexo 2 y 3).

*Nota.* Preparación de probetas de concreto para ensayos de compresión y realización de ensayo de asentamiento o slump. Elaboración propia.

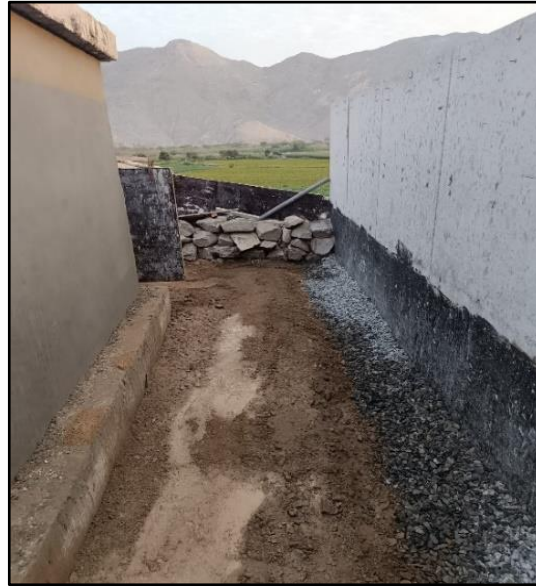
*Compactación de afirmado en área de veredas en reservorios*

*Nota.* Compactación de afirmado para realización de ensayos de densidad de campo, para determinar un porcentaje óptimo de compactación de material. Elaboración propia.

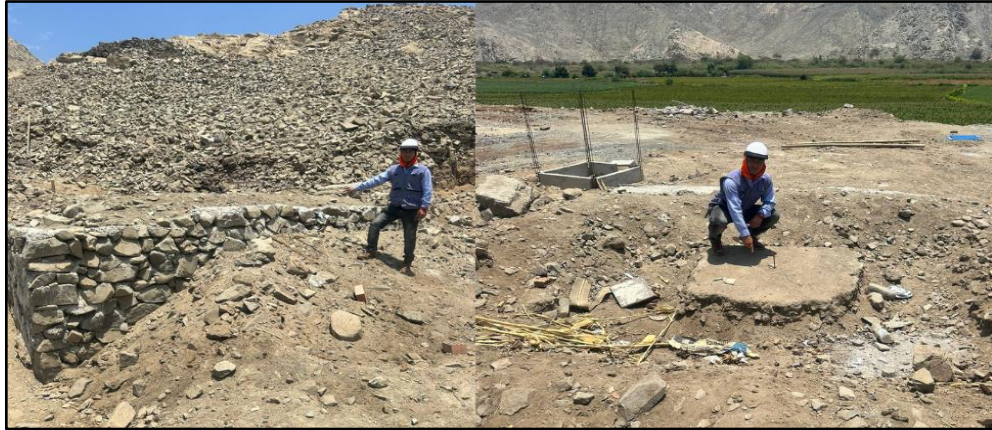
Ubicación inicial del reservorio de 5m3

Nota. Reubicación del reservorio para el C.P. Naranjal por estar en una zona arqueológica. Elaboración propia.

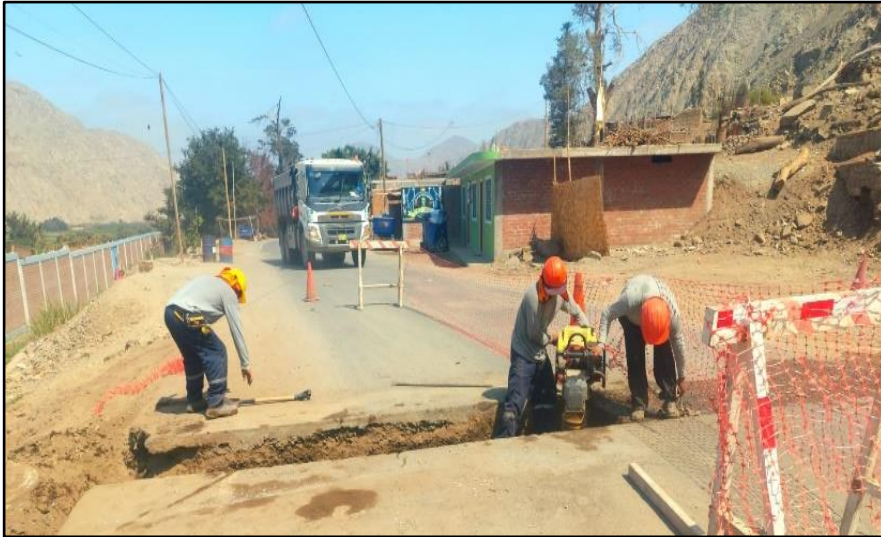
### *Rotura de pavimento*

*Nota.* Trabajo de compactación para tendido y empalme de tubería de agua y desagüe. Elaboración propia.

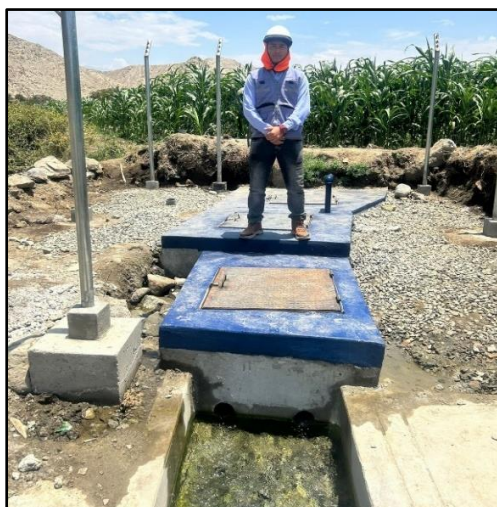
*Captación de agua en C.P. Garlero*

*Nota.* Construcción culminada de la nueva captación de agua con cerco perimétrico e implementación de caudalímetro. Elaboración propia.

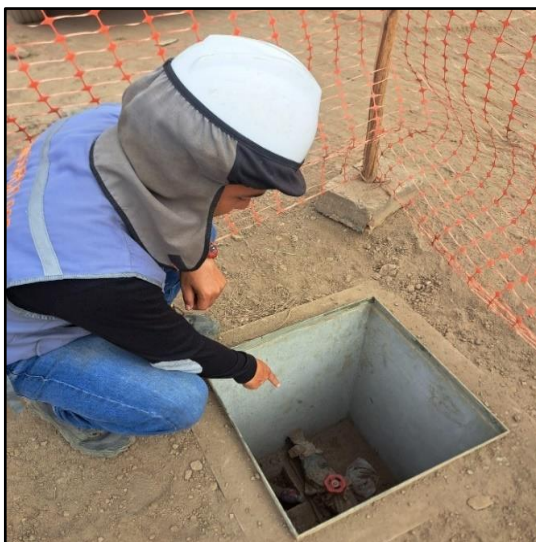
*Válvula de control en el C.P. Barbacay*

*Nota.* Válvula de control adicional instalado en el centro poblado. Elaboración propia.

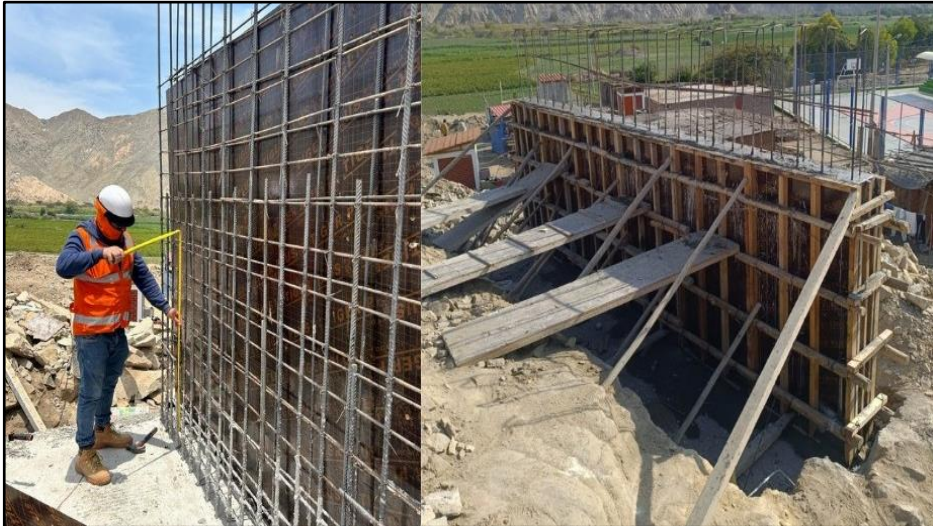
*Muro de contención para reservorio de 5m<sup>3</sup>*

*Nota.* Supervisión de proceso constructivo de muro de construcción para reservorio de 5m<sup>3</sup>. Elaboración propia.

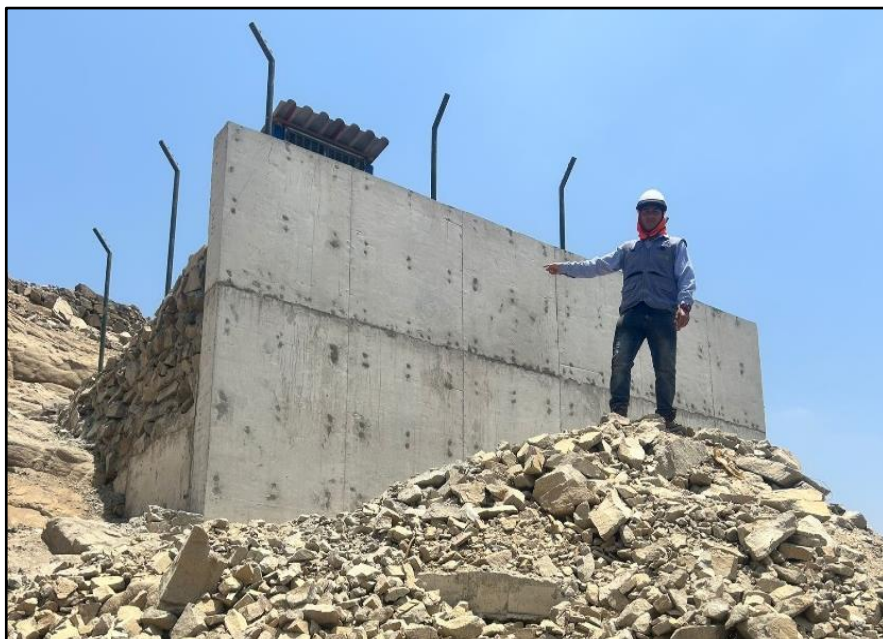
*Muro de contención en C.P. Naranjal*

*Nota.* Muro de contención culminado para reservorio de 5m<sup>3</sup>. Elaboración propia.

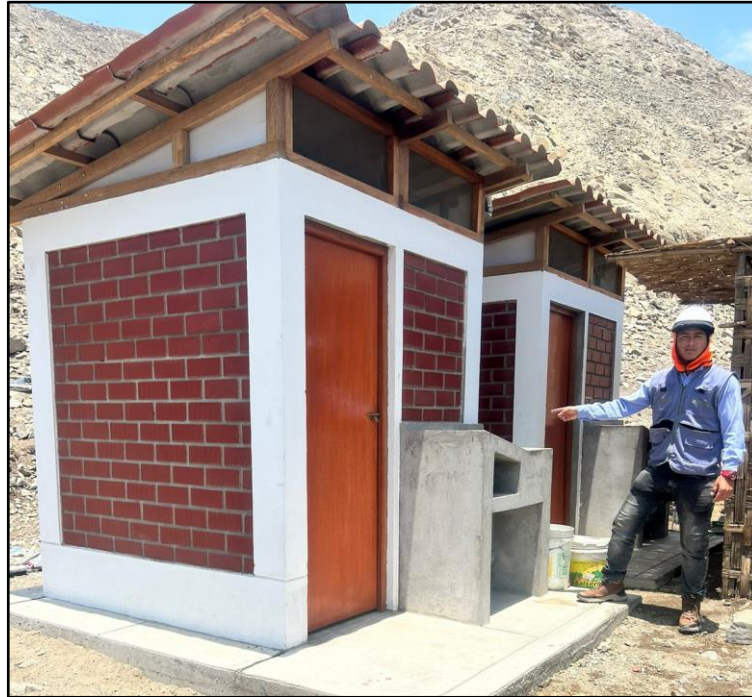
*Unidades Básicas de Saneamiento en C.P. Naranjal*

*Nota.* Construcción de UBS para 100% de beneficiarios en el centro poblado. Elaboración propia.

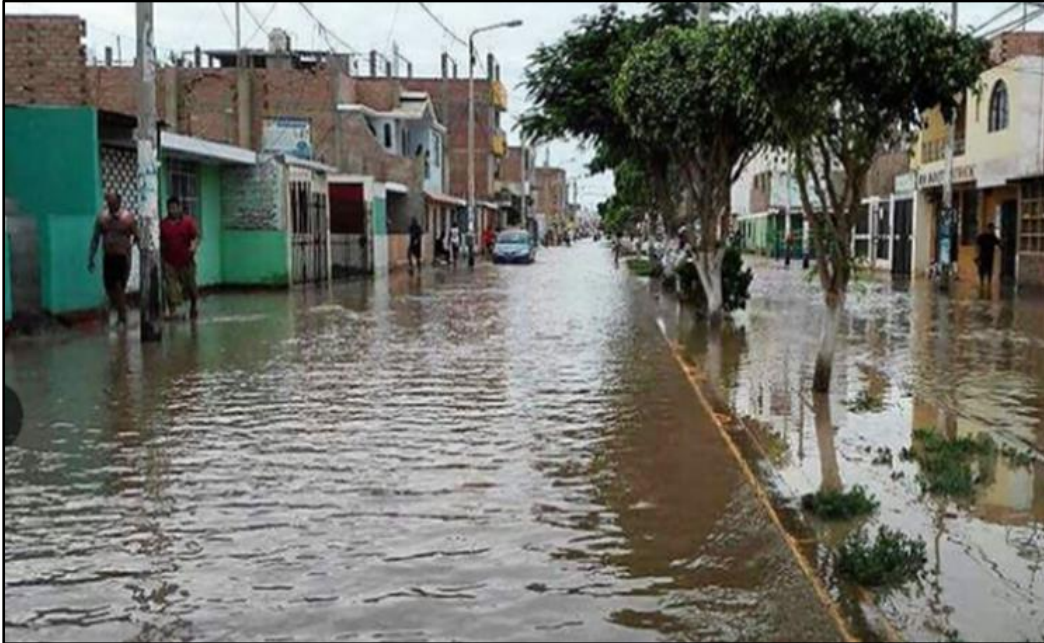
### **Figura 45**

*Inundación del distrito de Huarmey en el año 2017*

*Nota.* Desborde del río Huarmey inundó el distrito de Huarmey producto del Fenómeno del Niño Costero. Elaboración propia.

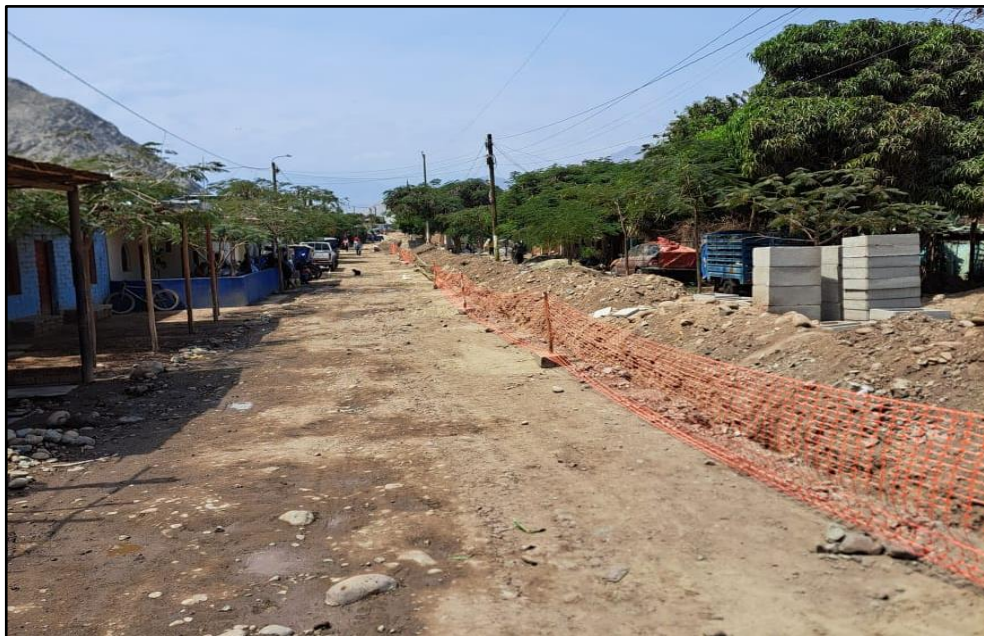
*Señalización de área excavada*

*Nota.* Zona de zanja abierta señalizada con malla de seguridad. Elaboracion propia.

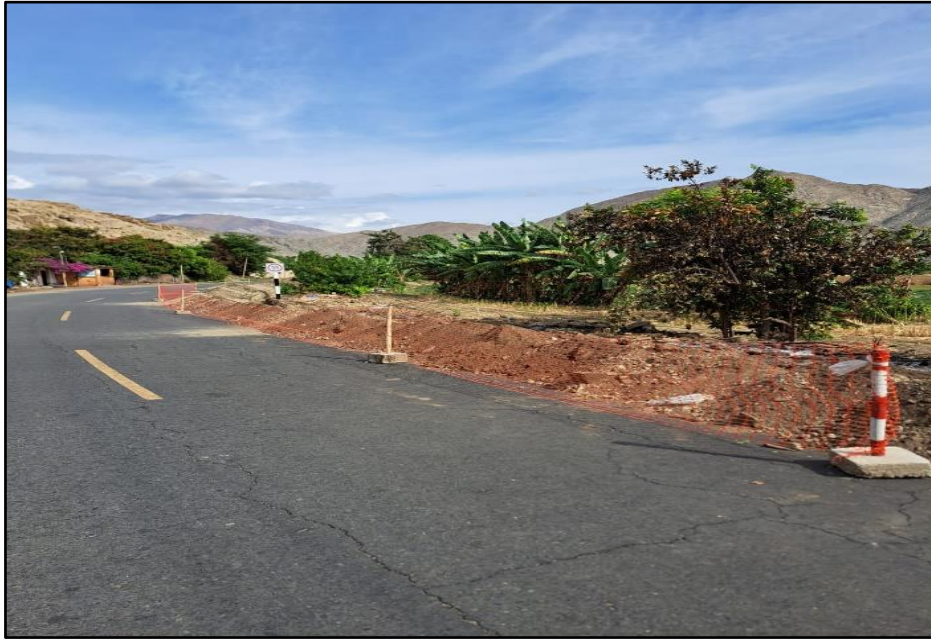
Señalización de zanja abierta en tramo de carretera

*Nota.* Tramo de carretera señalizada con malla de seguridad. Elaboracion propia.

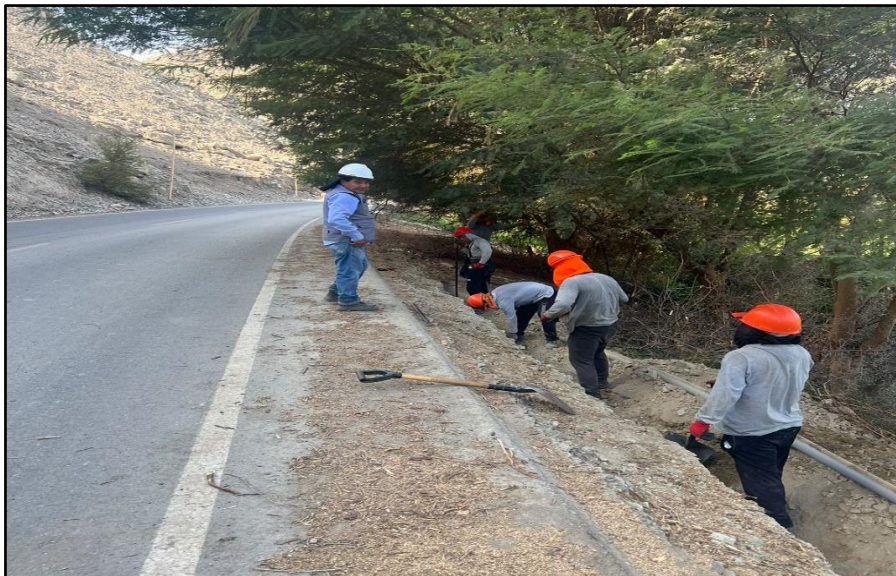
### **Figura 62**

Uso Correcto de EPP

*Nota.* Personal con uso correcto de EPP en trabajos de excavación manual. Elaboracion propia.
