**SERVICIO DE MANTENIMIENTO RUTINARIO DE LA
CARRETERA NO PAVIMENTADA PE 40 – TRAMO 06:
KM 95+835 – ÓVALO TRIPARTITO (KM 146+050)**

TRABAJO DE SUFICIENCIA PROFESIONAL
PARA OPTAR EL TÍTULO PROFESIONAL DE INGENIERO CIVIL

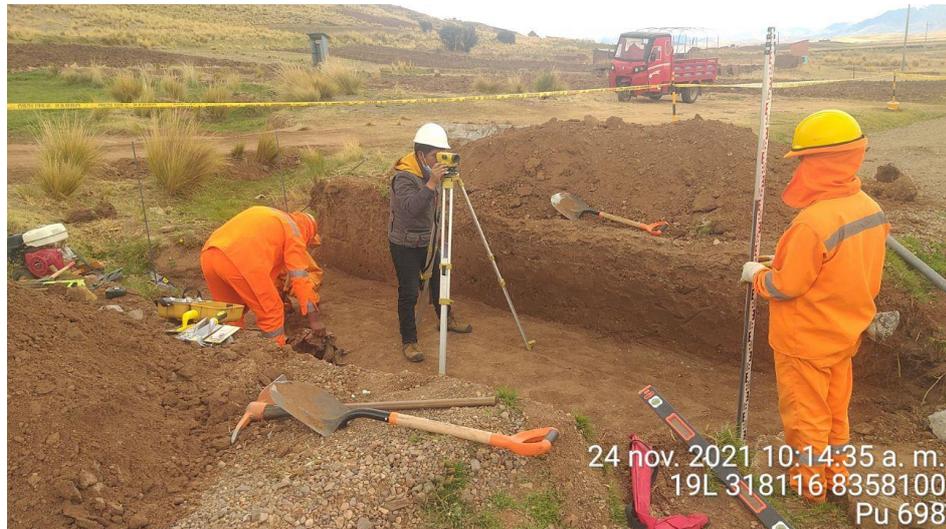
Figura 3

Verificación de las cotas para la construcción de alcantarillas.

Nota. Verificación de las cotas haciendo uso del nivel topográfico para la construcción de alcantarillas. Fuente: Fotografía de propiedad del bachiller (2021).

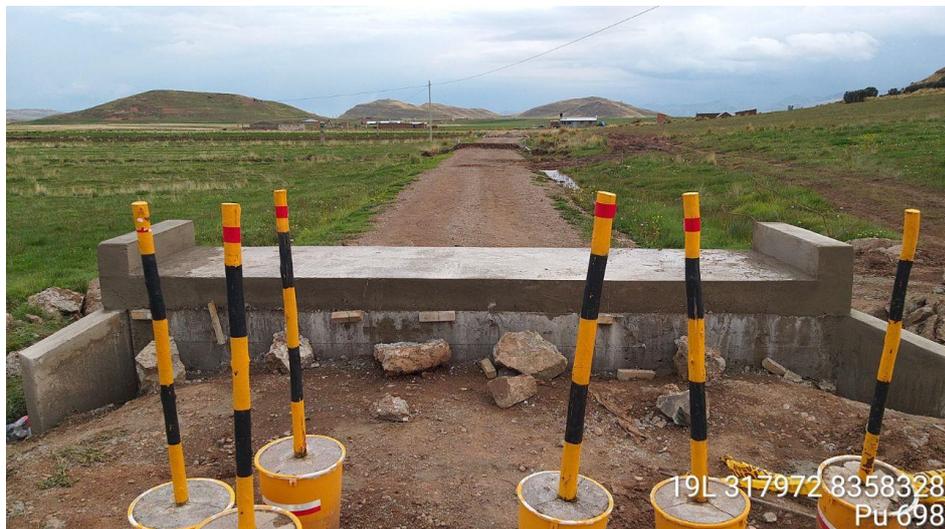
Figura 4

Alcantarillas construidas tipo marco construidas en el camino vecinal PU-698.

Nota. Construcción de alcantarillas tipo marco instaladas en el camino vecinal PU – 698. Fuente: Fotografía de propiedad del bachiller (2021).

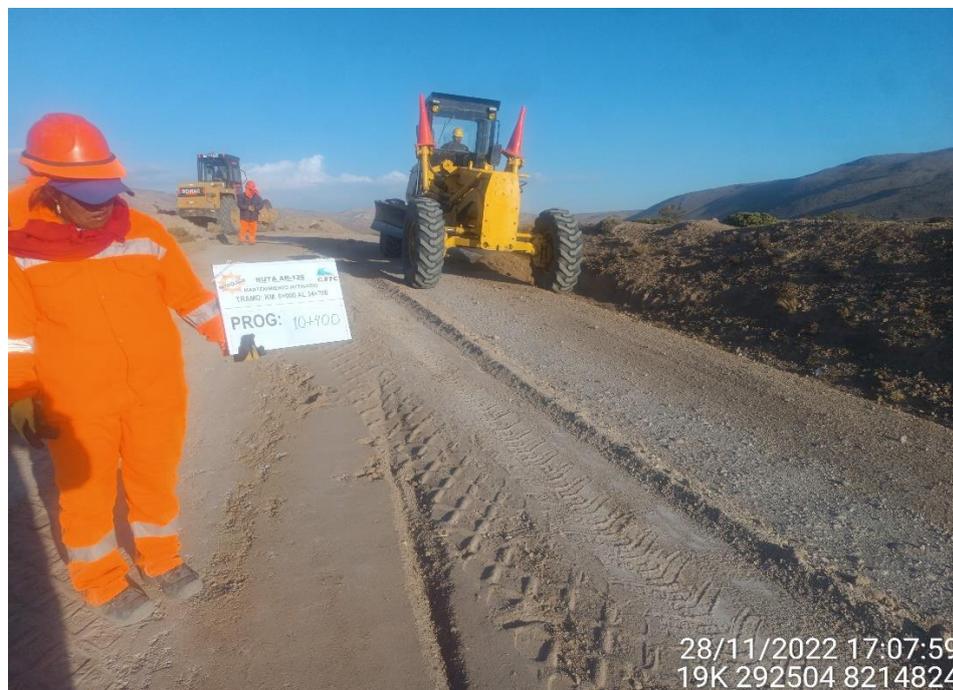
Figura 7

Perfilado de la vía AR - 120.

Nota. Perfilado sin aporte de material de la vía regional AR – 120 Chaclaya. Fuente: Fotografía de propiedad del bachiller (2022).

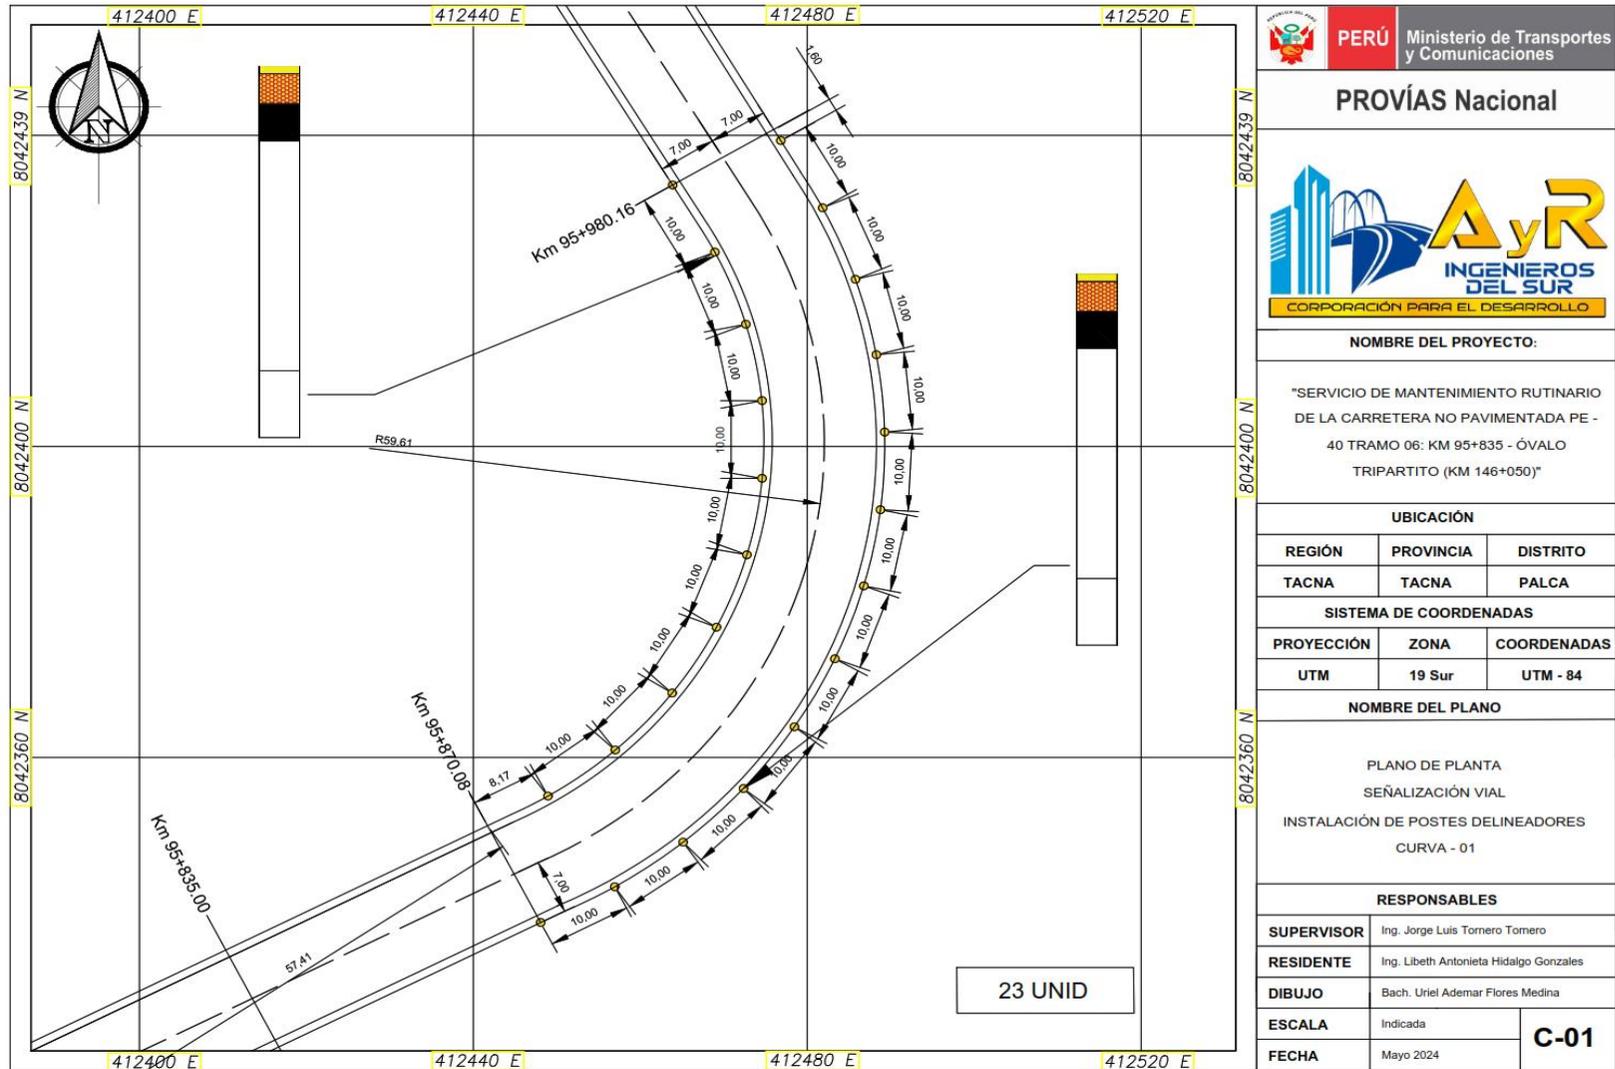
Anexo 5

Plano de planta para la instalación de postes delineadores

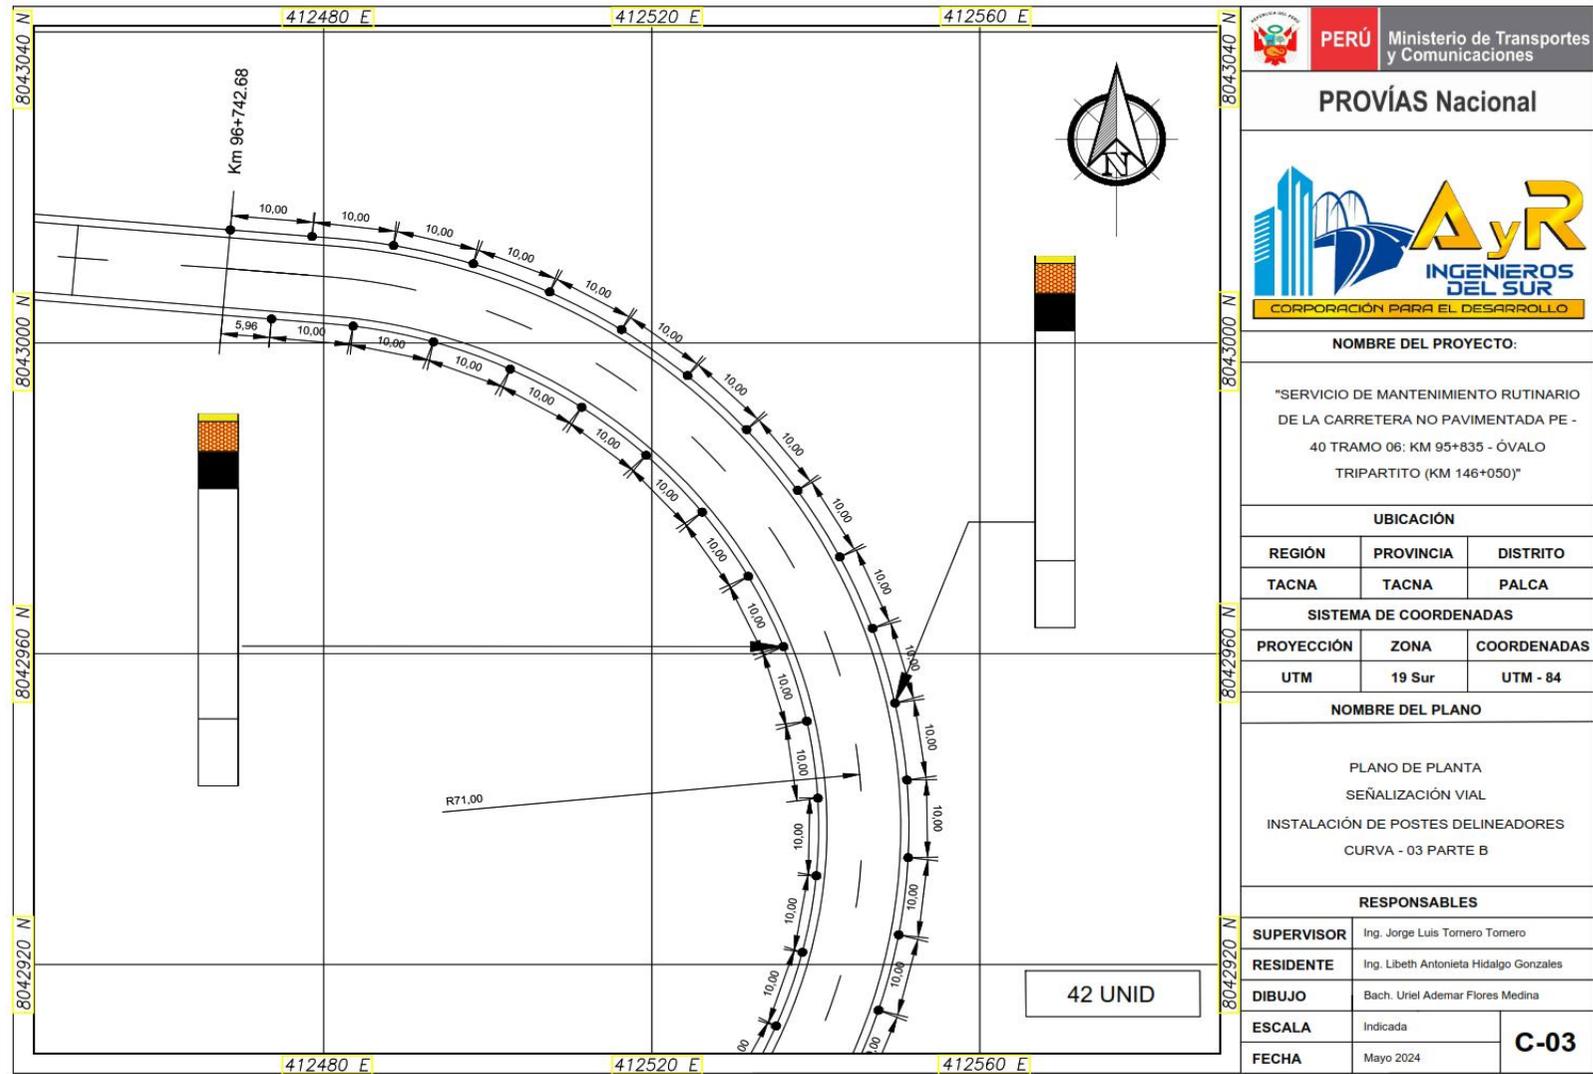
Anexo 6

Plano de planta para Instalación de postes delineadores

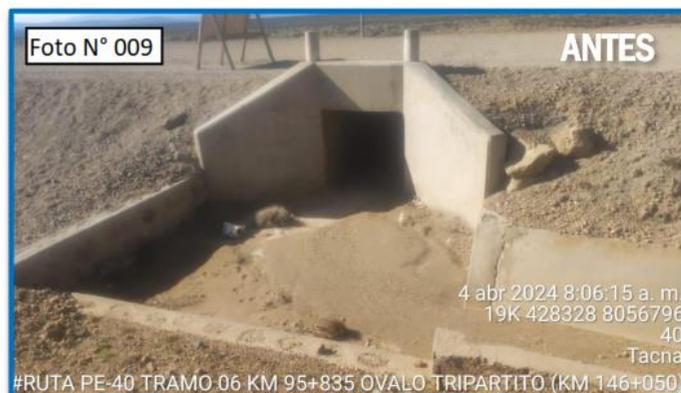
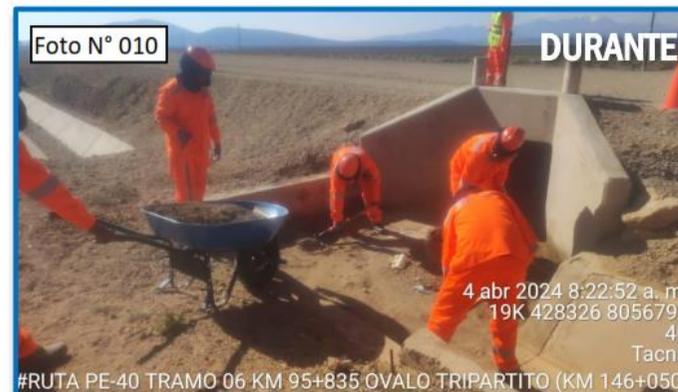
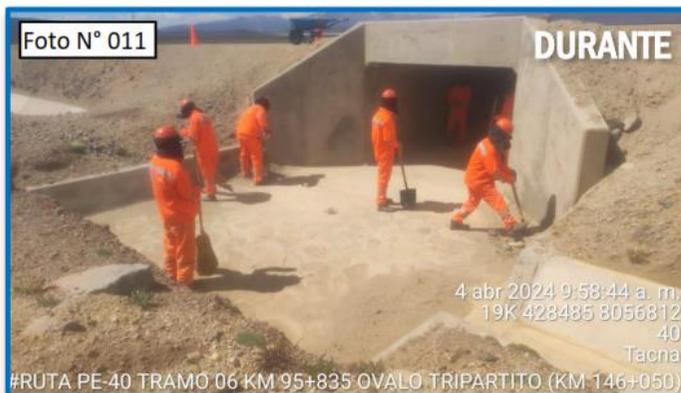
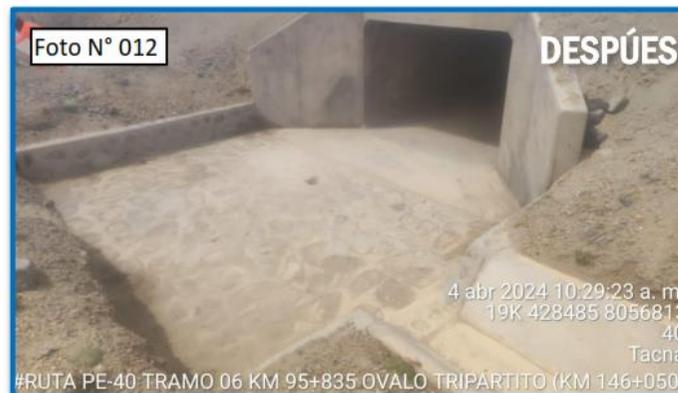
Panel fotográfico de Limpieza de Alcantarillas

LIMPIEZA DE ALCANTARILLAS EN LA PROG: 133+510

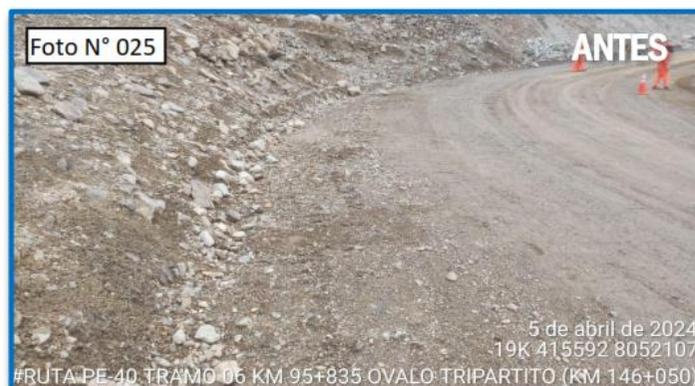
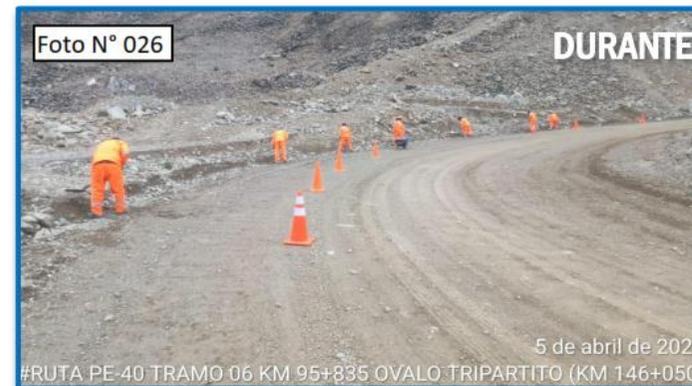
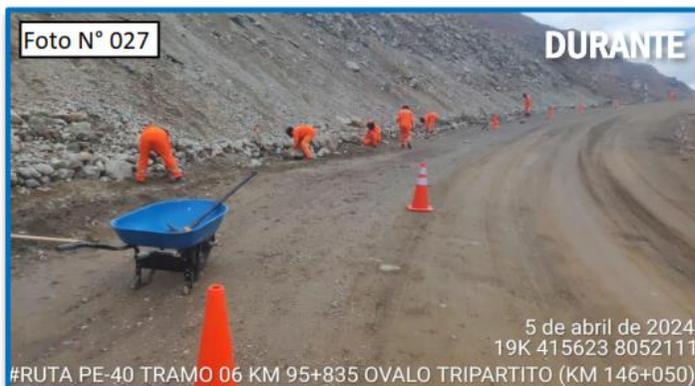
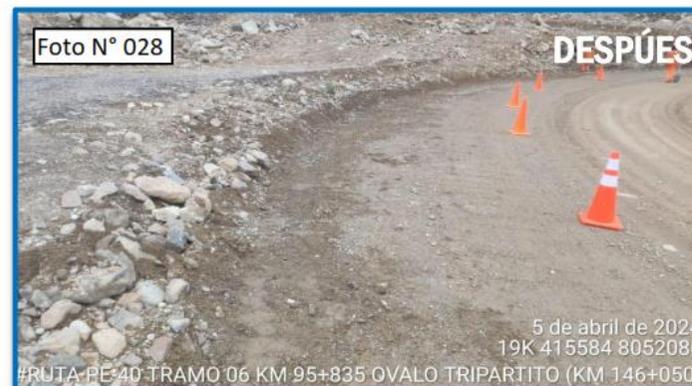
Panel fotográfico de Limpieza de cunetas no revestidas

LIMPIEZA DE CUNETAS NO REVESTIDAS EN LA PROG: 112+410

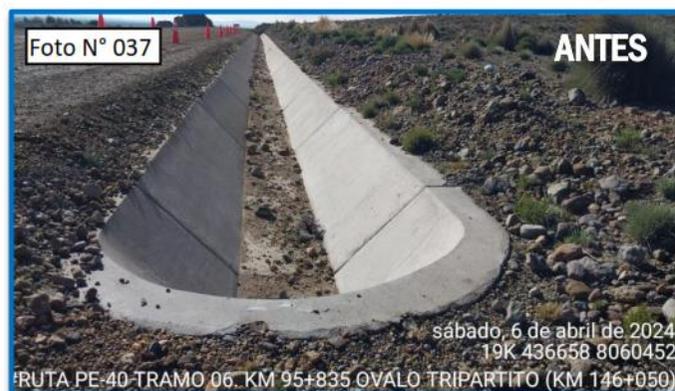
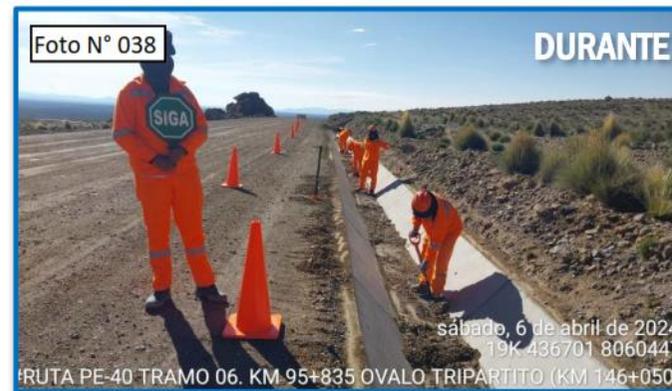
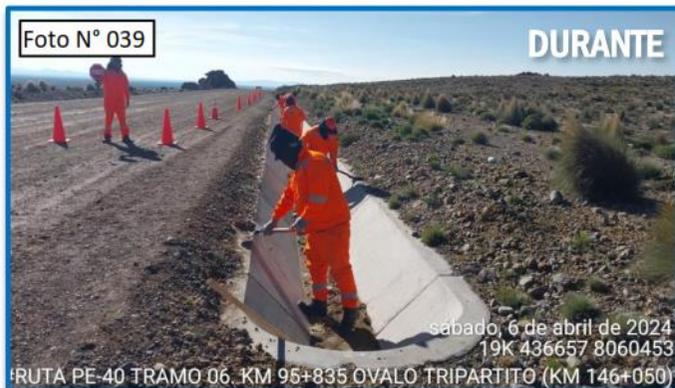
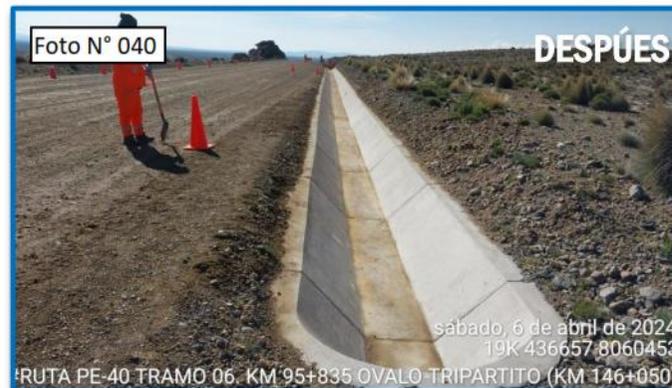
Panel fotográfico de Limpieza de cunetas revestidas

LIMPIEZA DE CUNETAS REVESTIDAS EN LA PROG: 145+443

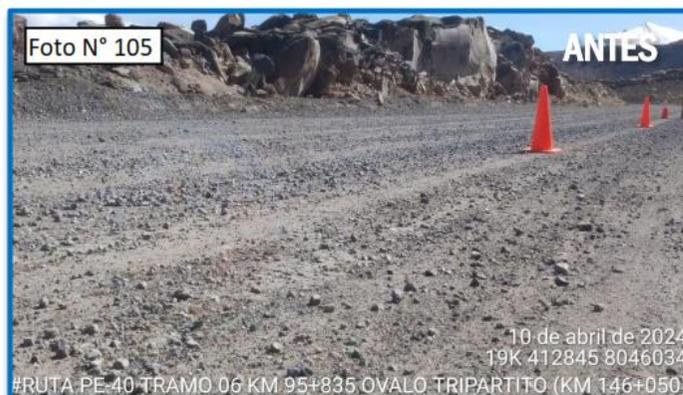
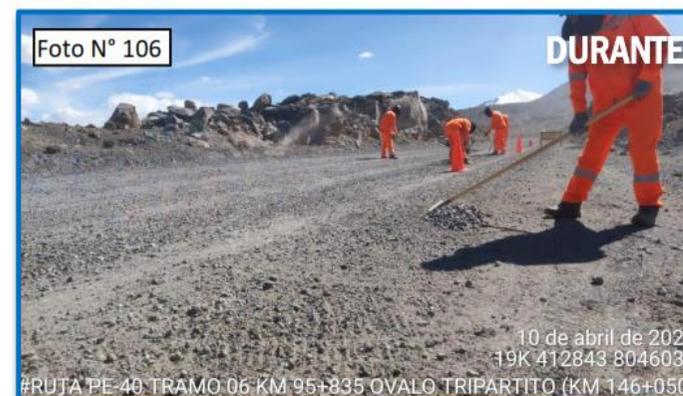
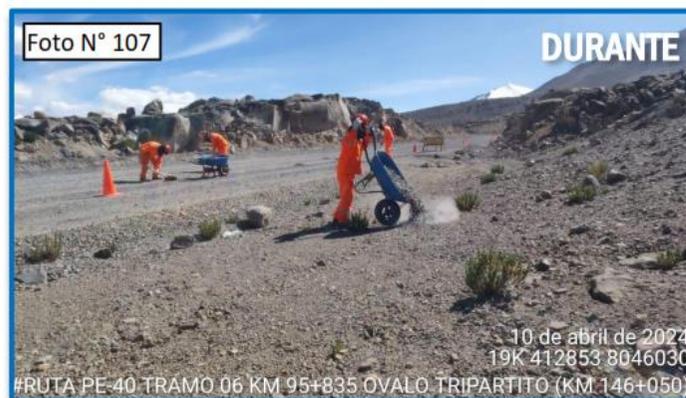
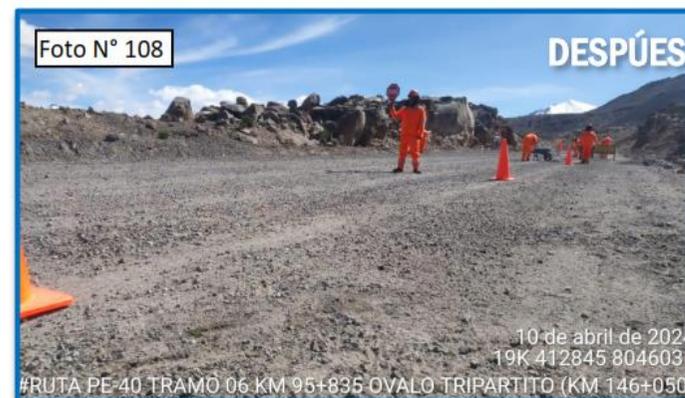
LIMPIEZA DE CALZADA Y BERMAS EN LA PROG: 102+053

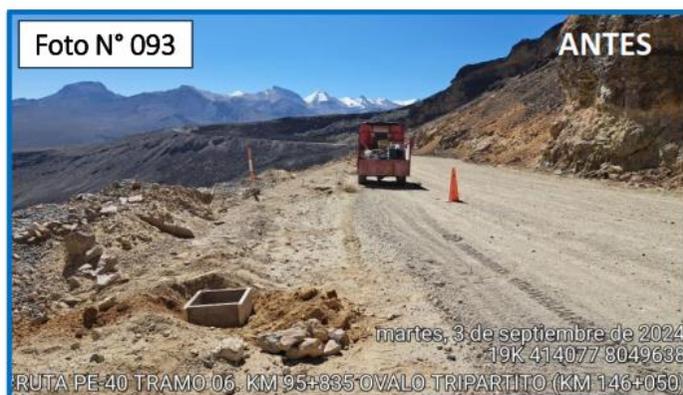
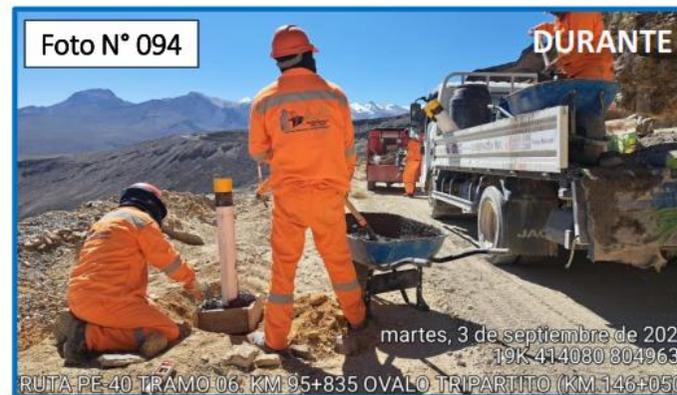
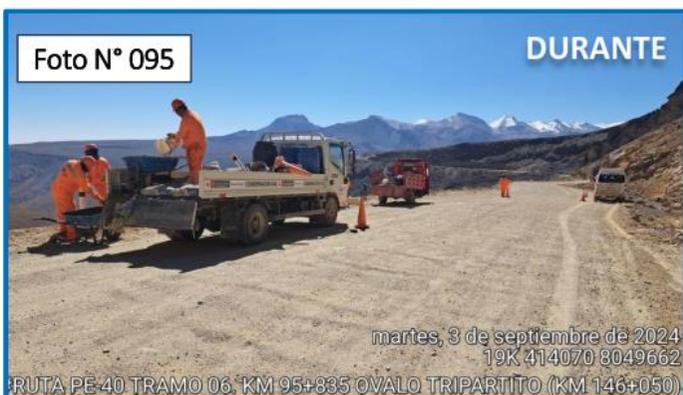
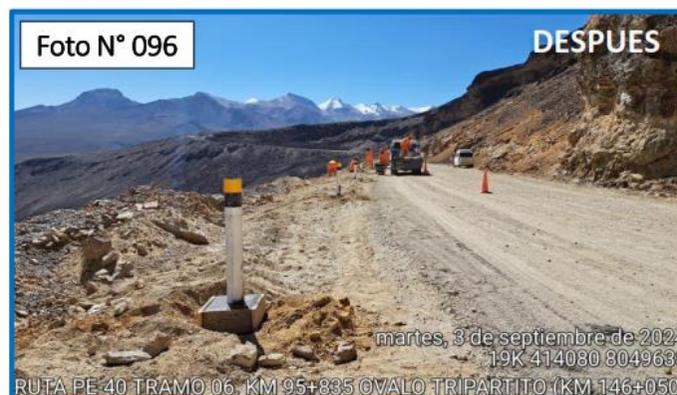
INSTALACIÓN DE POSTES DELINEADORES EN LA PROG: 107+605

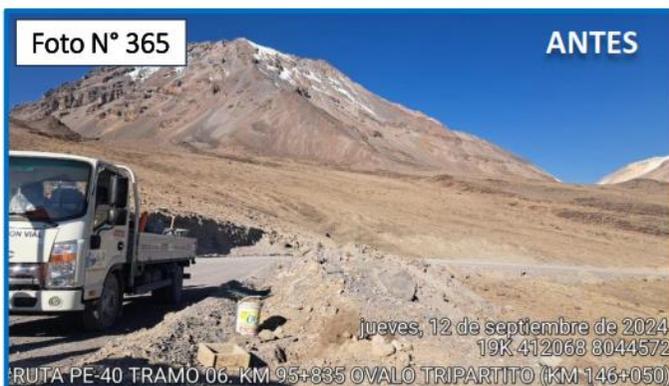
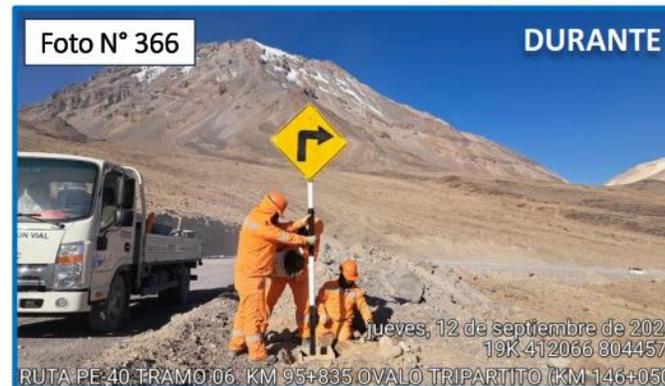
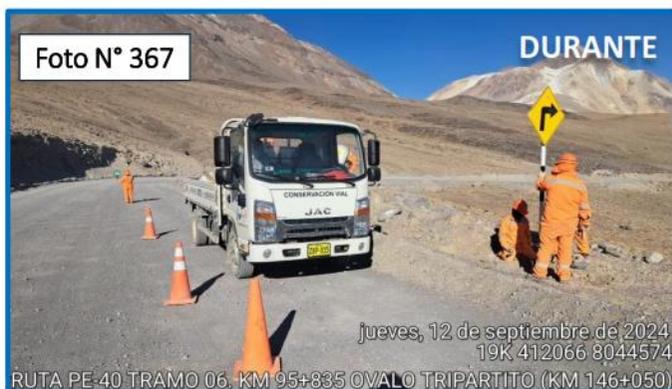
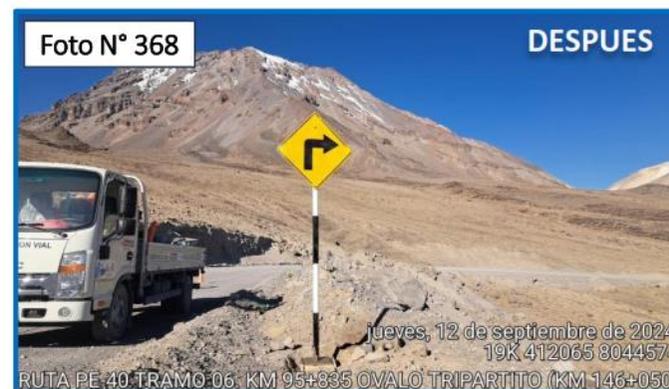
INSTALACIÓN DE SEÑALES PREVENTIVAS EN LA PROG: 99+305

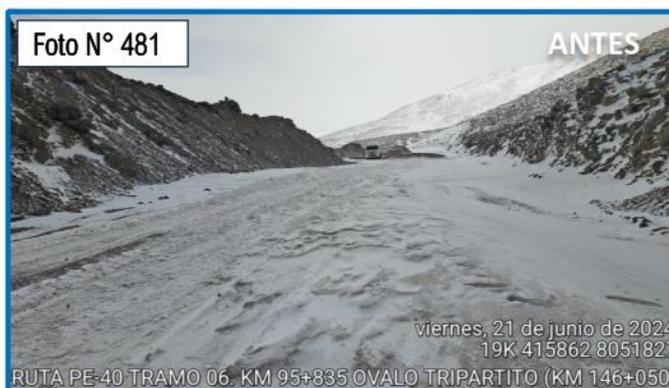
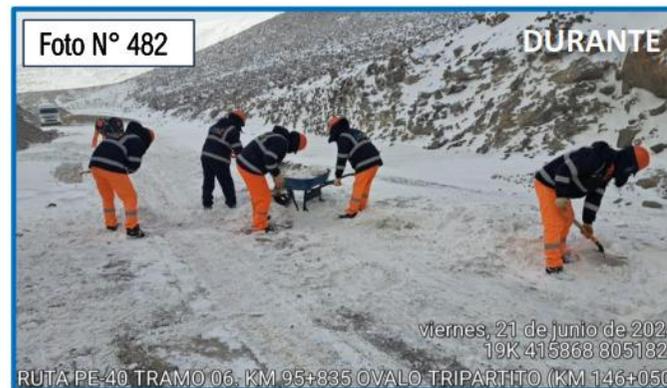
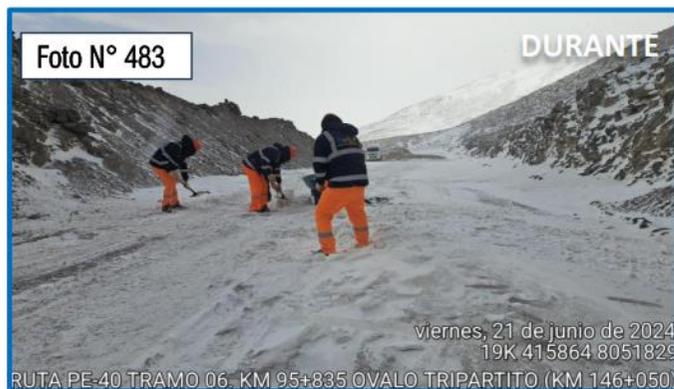
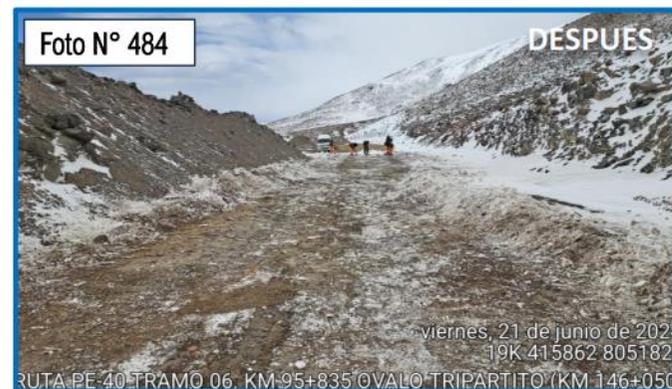
Panel fotográfico de Limpieza de nieve

DESPEJE DE NIEVE EN LA PROG: 112+782
