FACULTAD DE INGENIERÍA Y ARQUITECTURA
ESCUELA PROFESIONAL DE INGENIERÍA CIVIL

**EVALUACIÓN Y ASISTENCIA TÉCNICA EN LA
INTERVENCIÓN INMEDIATA POR DESASTRES
NATURALES, CONFORME A LA FICHA DE
EMERGENCIA: LIMPIEZA Y DESCOLMATACIÓN DEL
CANAL PRINCIPAL HUATARAQUENA POR DAÑOS
DERIVADOS DE INTENSAS PRECIPITACIONES
PLUVIALES EN EL DISTRITO DE CARUMAS,
PROVINCIA DE MARISCAL NIETO, DEPARTAMENTO
DE MOQUEGUA**

TRABAJO DE SUFICIENCIA PROFESIONAL
PARA OPTAR EL TÍTULO PROFESIONAL DE INGENIERA CIVIL

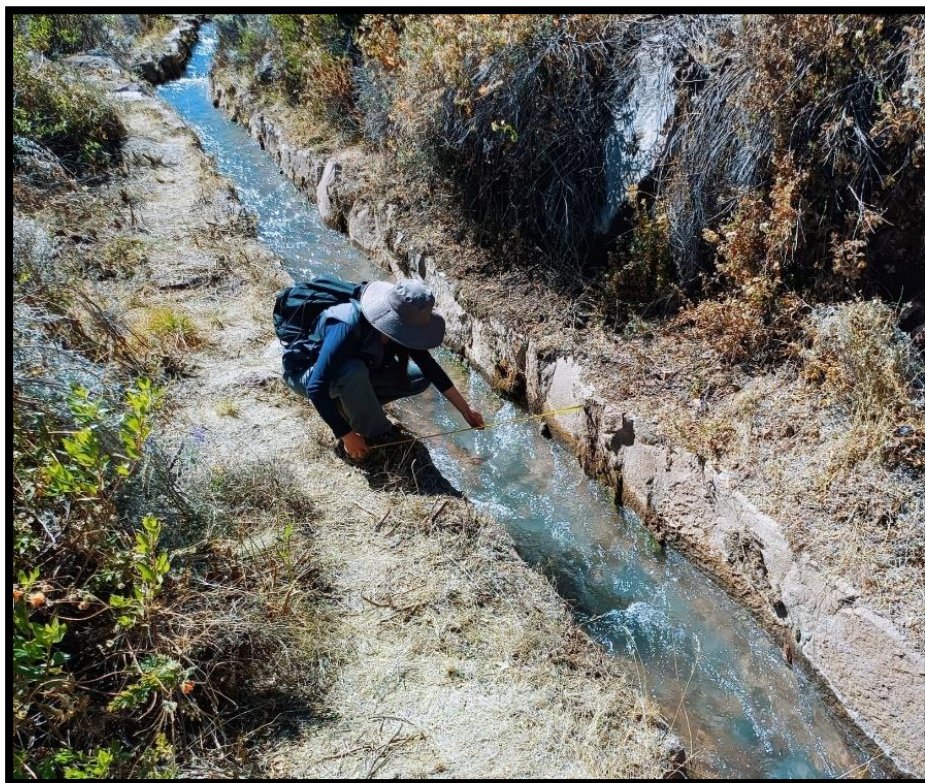
Figura 10

Asistente técnico realizando medición de canal

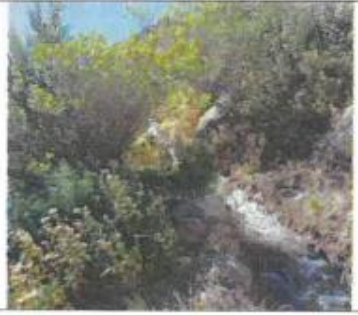
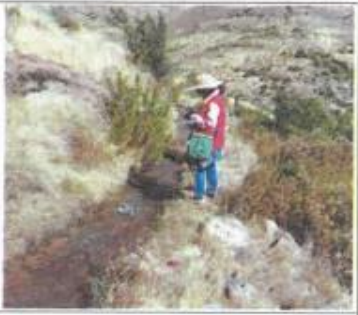
LIMPIEZA, DESCOLMATACIÓN DEL CANAL DE HUATARAQUEÑA

N°01	Maleza y hierba en el canal	N°02	Verificación de canal antes de intervención.
	N°03	Obstrucción de maleza, al costado del canal	N°04	Maleza al costado del canal
	N°05	Verificación de canal antes de la ejecución	N°06	Obstrucción de maleza y hierba en los laterales del canal

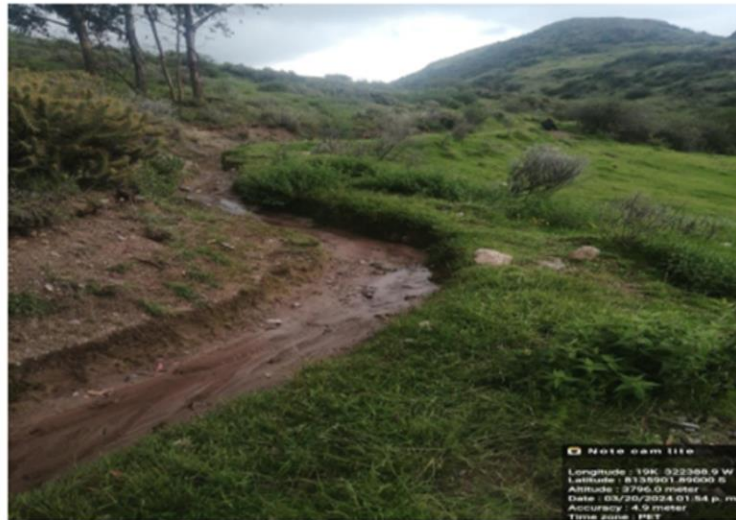
Fotografía 37 Canal colmatado deslizamiento y sedimentos

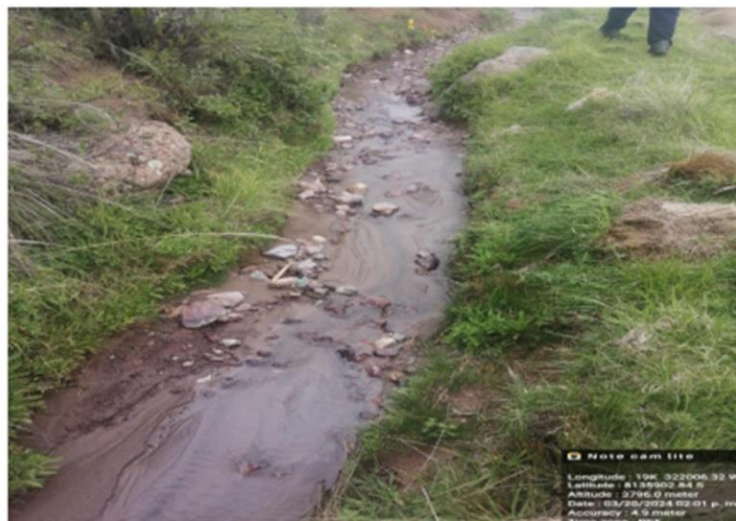
Fotografía 38 Canal colmatado deslizamiento y sedimentos

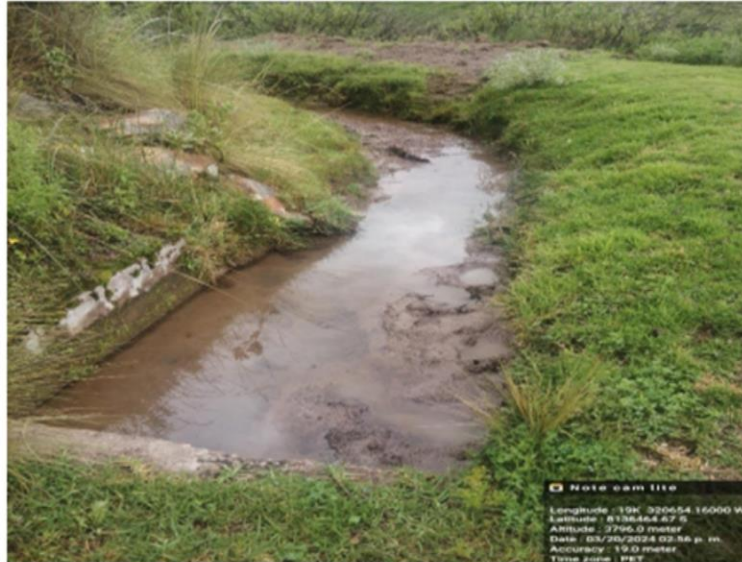
Fotografía 45 Canal colmatado por sedimentos – tramo tubería

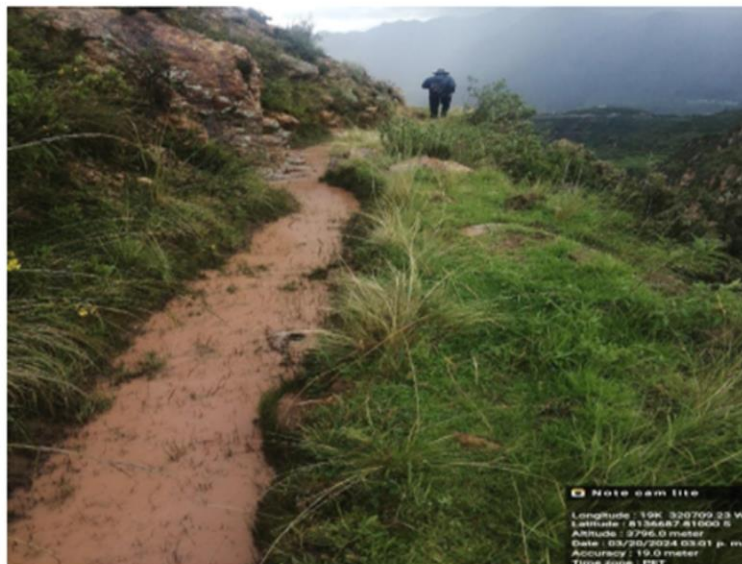
Fotografía 46 Canal colmatado por sedimentos y deslizamiento
