**MEJORAMIENTO Y AMPLIACIÓN DE LOS SERVICIOS
DE AGUA POTABLE Y SANEAMIENTO EN LOS
SECTORES DE OCCOLLULLO, CARI CARI, KIMBALETE
EN LA COMUNIDAD DE AYACCASI DEL DISTRITO DE
VELILLE - PROVINCIA DE CHUMBIVILCAS -
DEPARTAMENTO DE CUSCO CUI: 2467228**

PRESENTADO POR
NOEL ANIBAL CURASI TACO

TRABAJO DE SUFICIENCIA PROFESIONAL
PARA OPTAR EL TÍTULO PROFESIONAL DE INGENIERO CIVIL

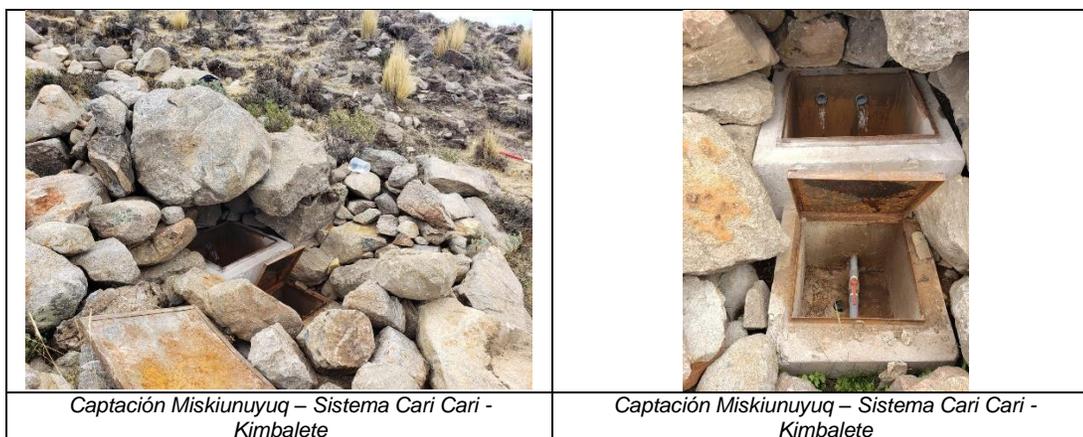
Las captaciones Hatun Jushko 1, Quishuarani, Japucuchu y Miskiunuyuq, son de tipo ladera y presentaban un ESTADO DE CONSERVACION MALO, se observa que, en común todas presentan: deterioro en el concreto y tapas porque han sido cubiertas con gran cantidad de piedras de gran tamaño, además, la estructura de concreto con envejecimiento y deterioro por el intemperismo que ha permitido filtraciones en las alas, cámara húmeda y caja de válvulas, que se evidencian con la presencia de agua y formación de barro alrededor de las estructuras, no se observa la presencia de pintura impermeabilizante al interior, ni pintura de protección al exterior en el concreto. Las tapas metálicas en su totalidad están oxidadas, No contaban con cercos de protección ni vegetación que les proporcione sombra o zanjias de infiltración en la parte superior, su acceso es libre para personas y animales como caballos y fauna silvestre de la zona. No contaban con accesorios como canastillas, tubos de rebose y limpia. Presentan válvulas inoperativas, presencia de barro y arenas en la cámara húmeda.

<p style="text-align: center;"><i>Captación Japucuchu – Sistema Cari Cari - Kimbalete</i></p>	<p style="text-align: center;"><i>Captación Japucuchu – Sistema Cari Cari - Kimbalete</i></p>
<p style="text-align: center;">Foto 7</p>	<p style="text-align: center;">Foto 8</p>

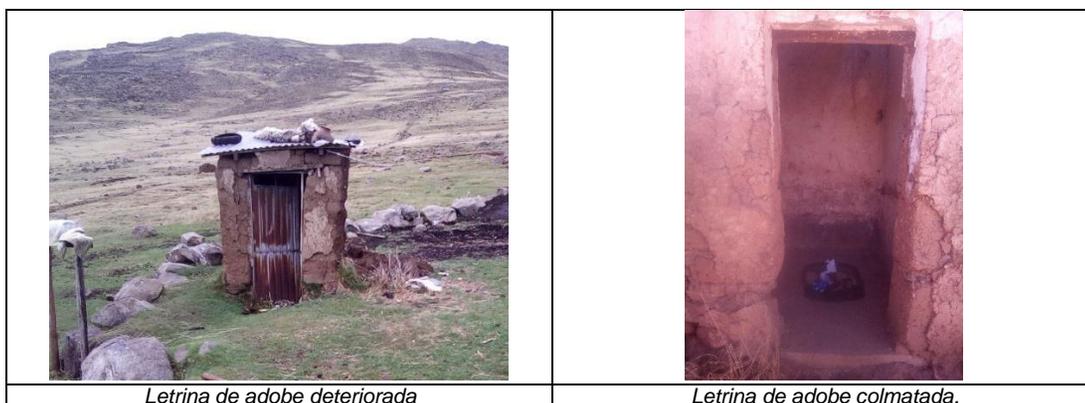
En ambos sectores se encuentran casetas de letrinas de adobes con piso de concreto o de tierra que se encuentran colmatados, sin puertas, con techos deteriorados, sin mantenimiento. En otros casos no cuentan con Unidades básicas de saneamiento y procuran la eliminación de excretas al aire libre.

<p><i>Letrina de adobe colmatada</i></p>	<p><i>Letrina de adobe, sin puerta</i></p>
<p>Foto 19</p>	<p>Foto 20</p>

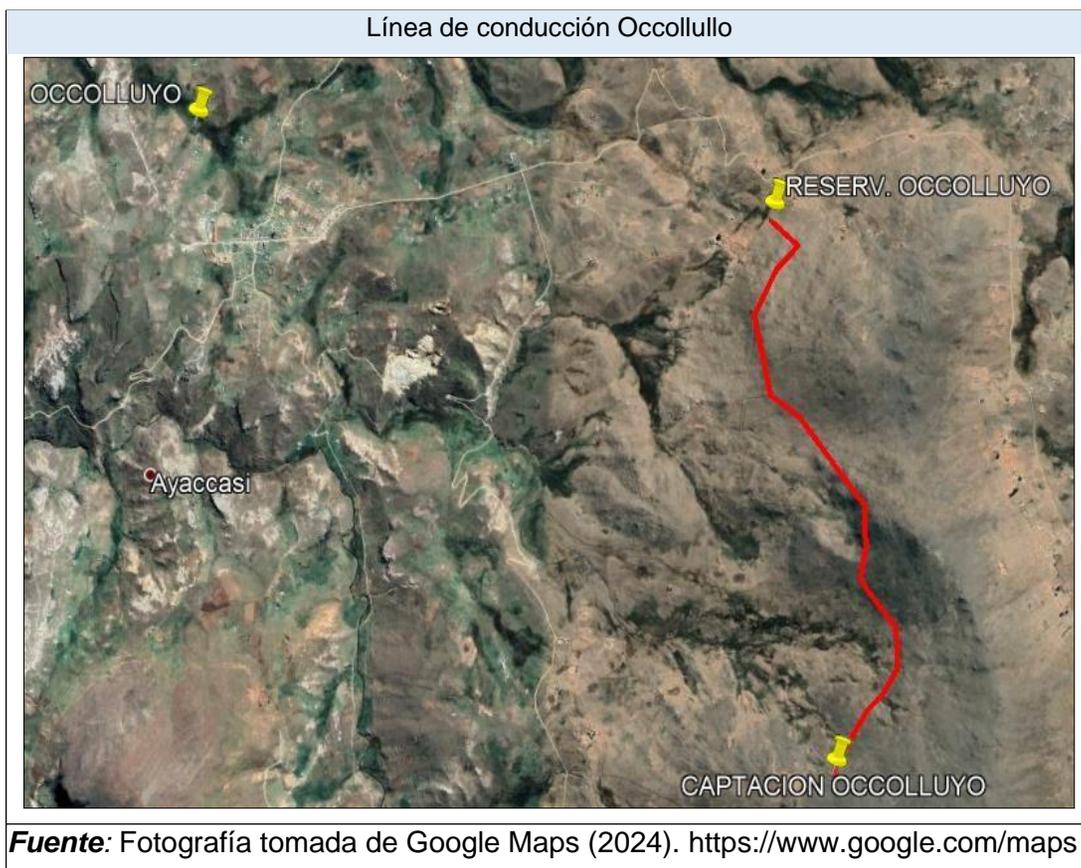
Figura 8.

El sistema Occollullo inicia en la captación Hatun Jushco 2, llega a la cámara de carga de la captación Huchuy Jushco y desde ahí recorre aproximadamente 2.6 km hasta el reservorio existente, en su recorrido existen CRP tipo 6 con boyas, las mismas que en su totalidad están rotas y no funcionan, se observan fugas en las CRP6, desgaste en las paredes y piso de las CRP6 por la presión de llegada del agua, la línea de conducción es de una tubería PVC C-10 de 2" de diámetro, no se han observado zonas de deslizamientos, no se han observado pases aéreos.

Línea de Conducción

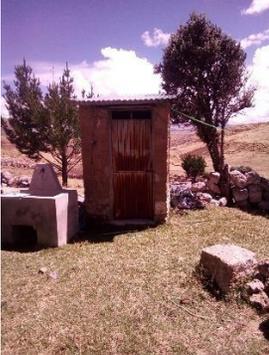
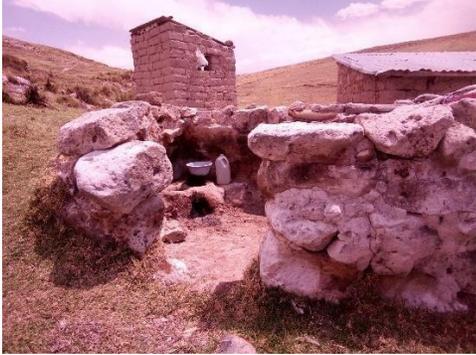
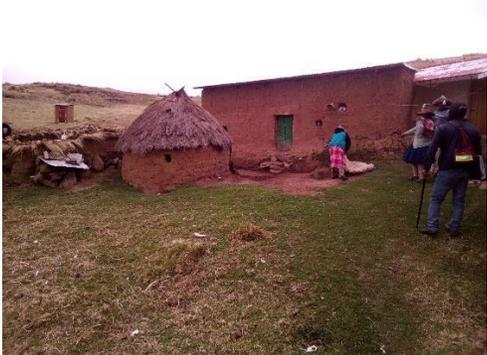
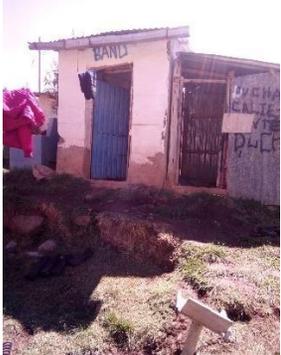
Foto 33	Foto 34

En Occollullo se observan casetas de letrinas de adobes con piso de concreto o de tierra que se encuentran colmatados, sin puertas, con techos deteriorados, sin mantenimiento. En otros casos no cuentan con Unidades básicas de saneamiento y procuran la eliminación de excretas al aire libre.

Diagnostico Saneamiento Básico Occollullo.

<i>Letrina de adobe conservada</i>	<i>Letrina de adobe en proceso de deterioro</i>
Foto 35	Foto 36

<i>Letrina de adobe alejado de la vivienda</i>	<i>Letrina de adobe e instalación de ducha.</i>

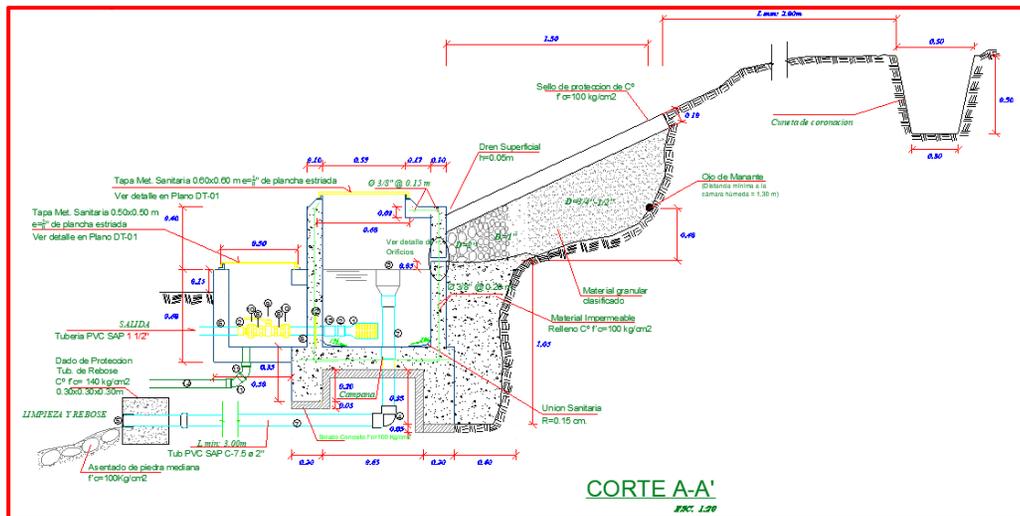
Figura 9:

Plano Detalle Captación Corte A-A.

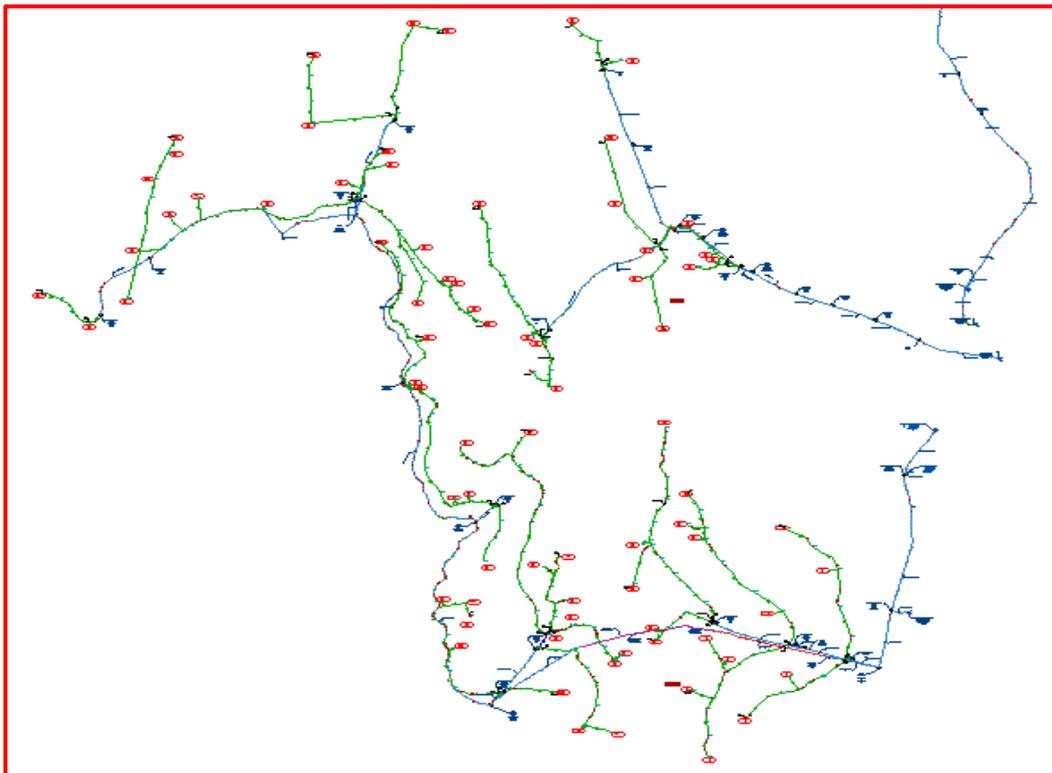
Figura 10:

Plano de Conducción del sistema Cari cari - Kimbalete.

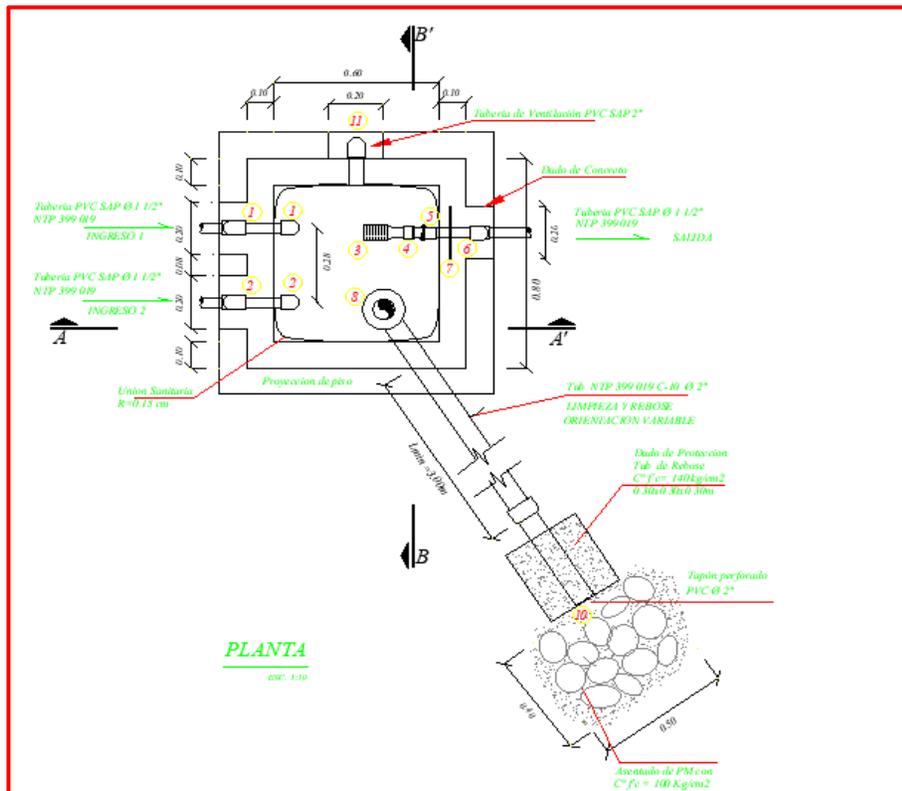
Figura 11:

Detalle cámara de reunión cari cari - kimbaleta

Las cámaras de reunión tienen las siguientes características:

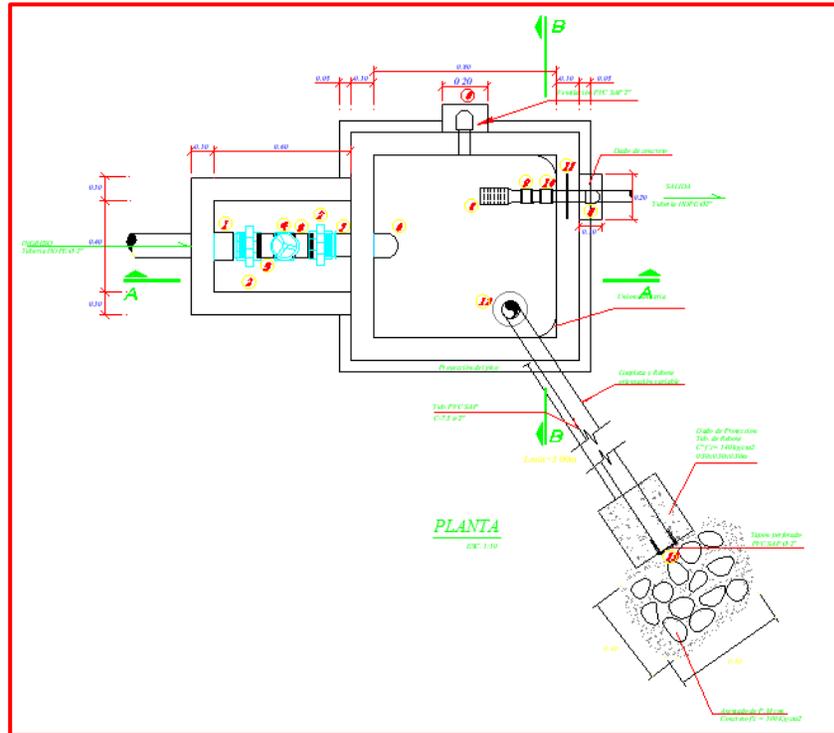
Figura 13:

Detalle cámara de rompe presión – tipo 06

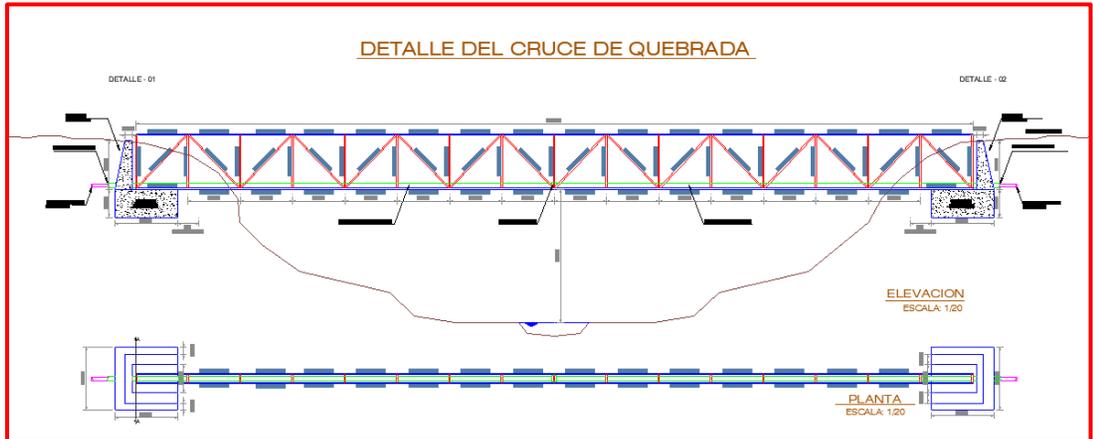
Figura 14:

Detalle Pase Aéreo Cari cari - Kimbalete HDPE

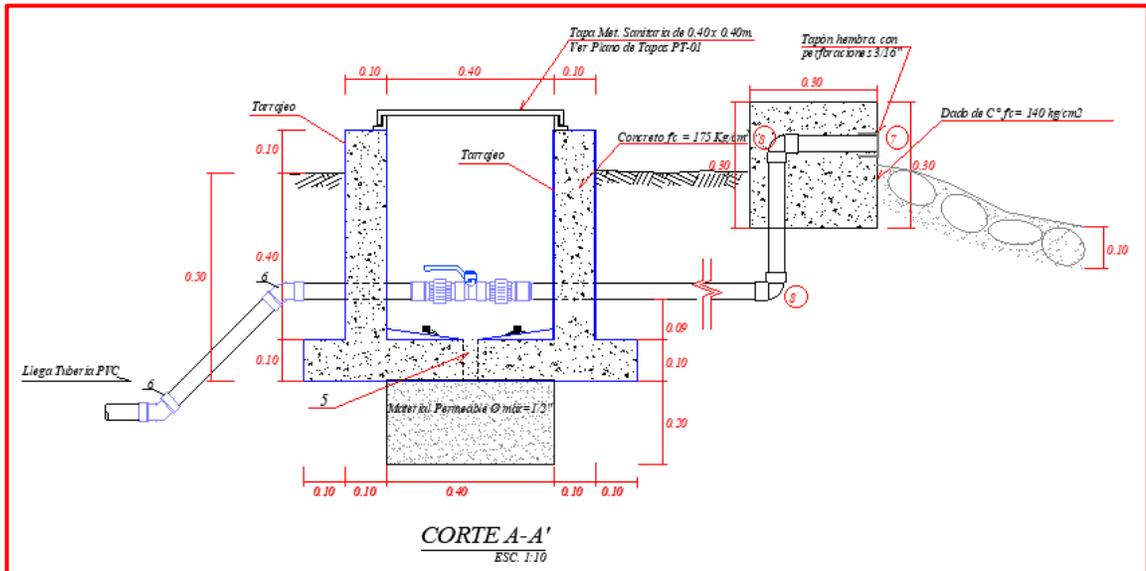
Figura 16:

Detalle válvula Purga HDPE PN20 50mm

- 01 válvula de purga para tubería HDPE PN20 50mm:

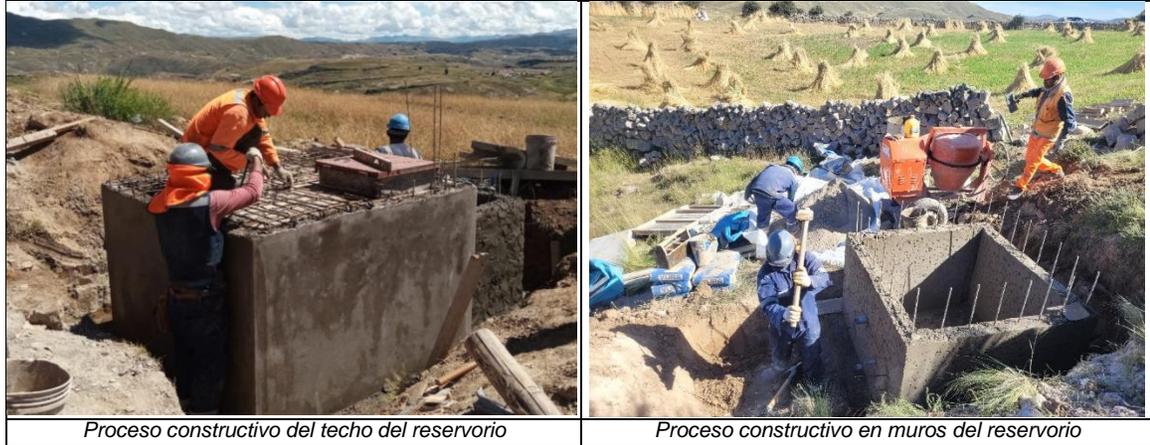
<p><i>Producto final Reservorio cerco perimétrico y sistema cloración.</i></p>	<p><i>Reservorio kimbaleta instalación de accesorios</i></p>
<p>Foto 33</p>	<p>Foto 34</p>

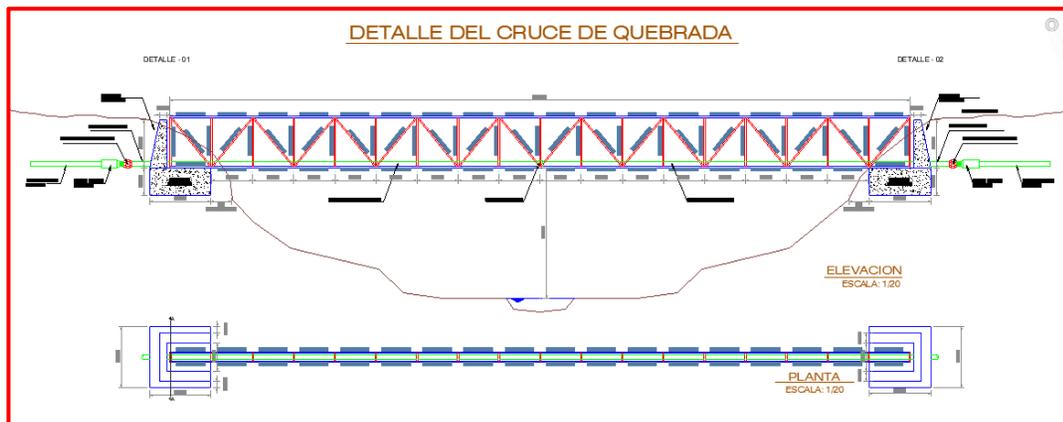
Figura 19:

Detalle Pase Aéreo 10m

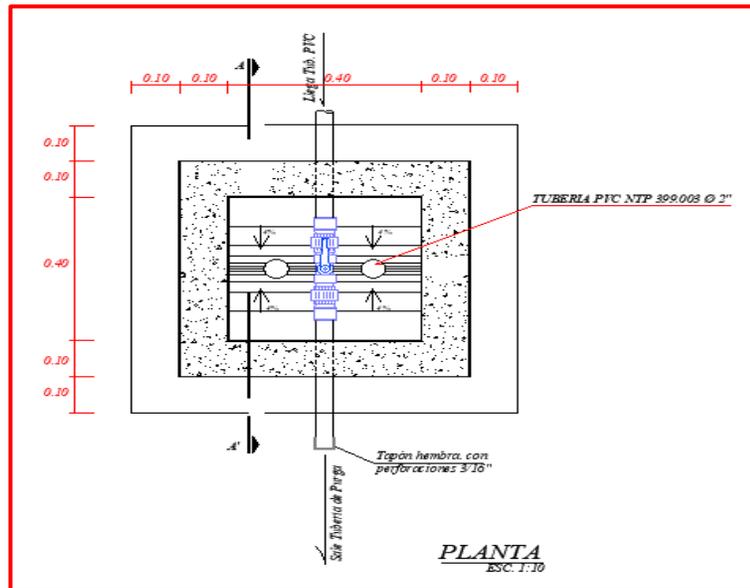
Figura 20:

Detalle Válvula de Control en Plano en Planta.

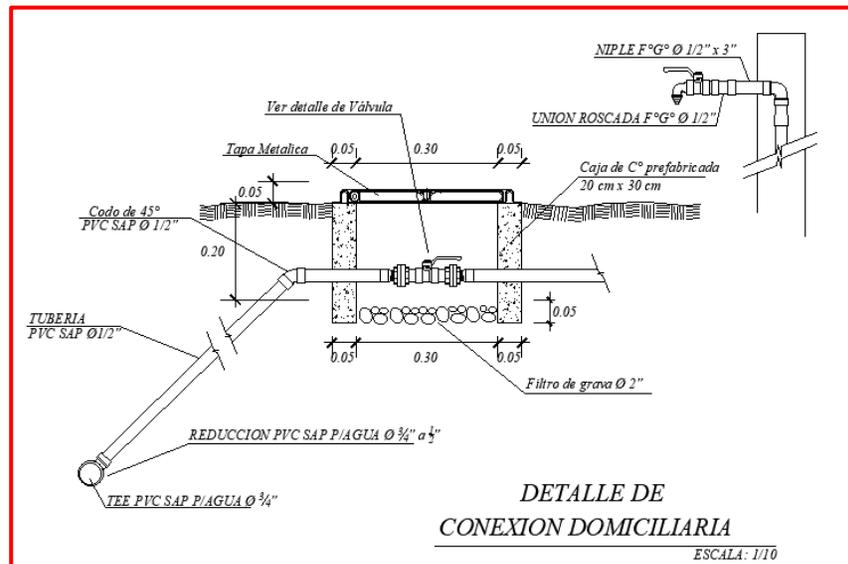
Figura 22:

Detalle Acometida Domiciliaria.

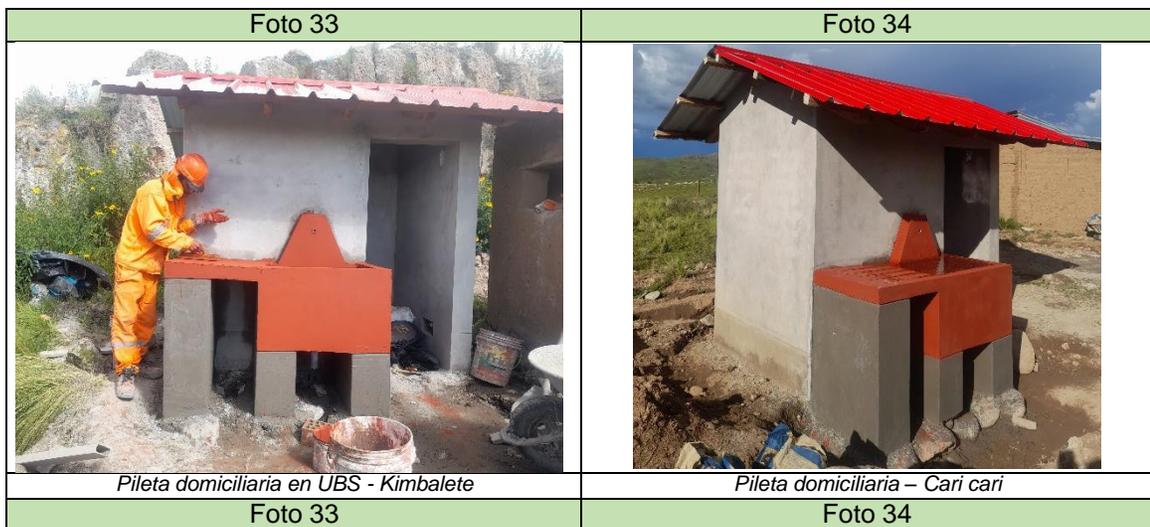
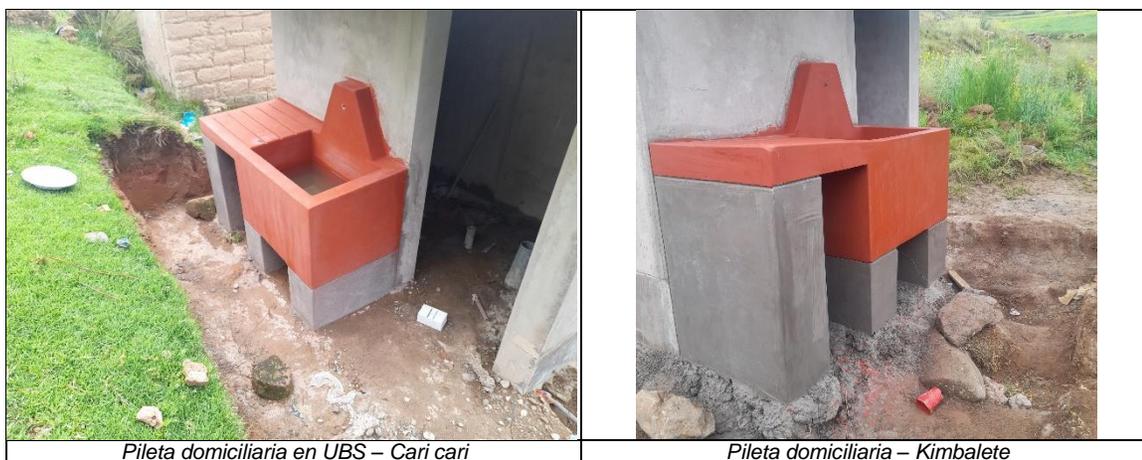
Tabla 37:

Proceso de construcción de piletas domiciliarias.

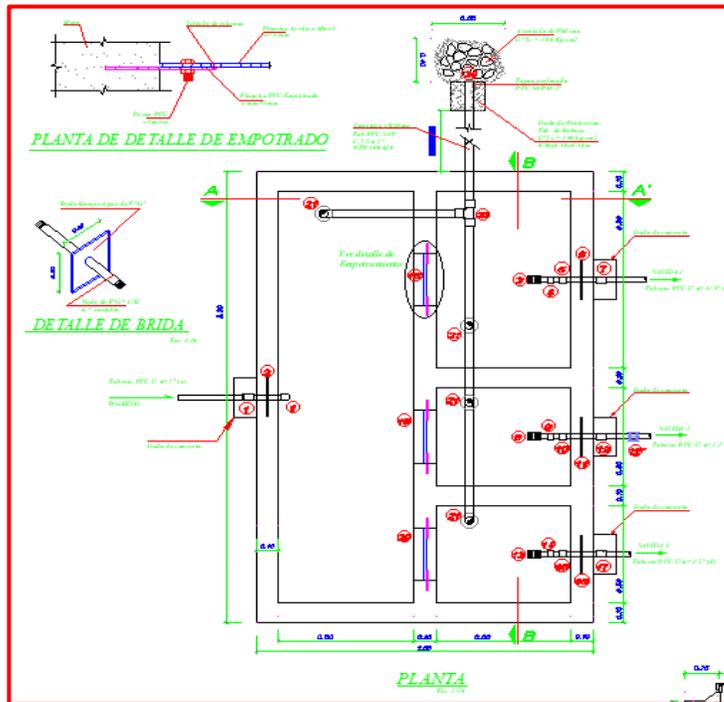
Figura 26:

Detalle Cámara distribuidoras de caudales

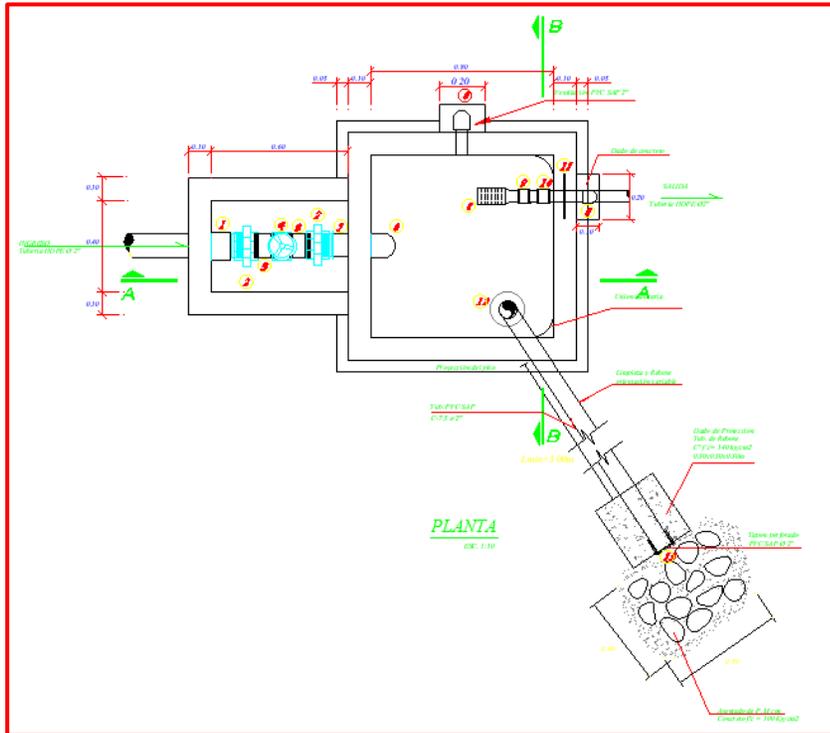
Se han logrado desarrollar las obras de arte de 05 cámaras rompe presión tipo 06 en la red de conducción:

Figura 27:
Detalle CRP Tipo 06

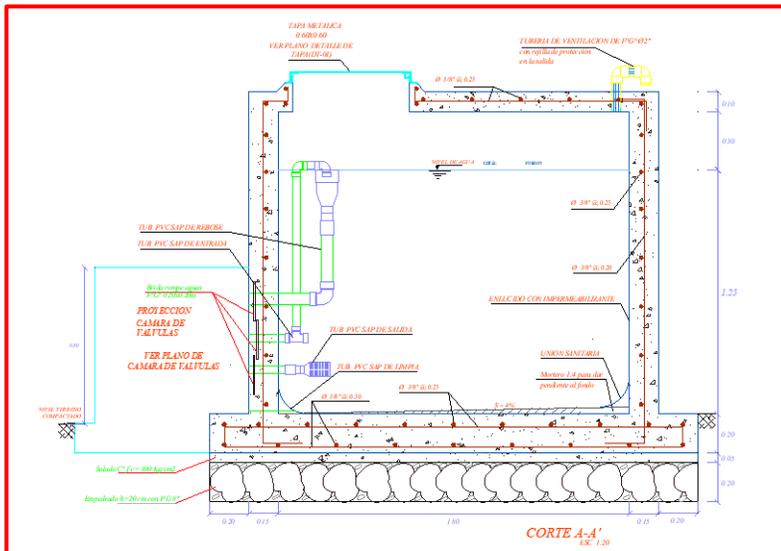
Figura 28:

Detalle Reservorio

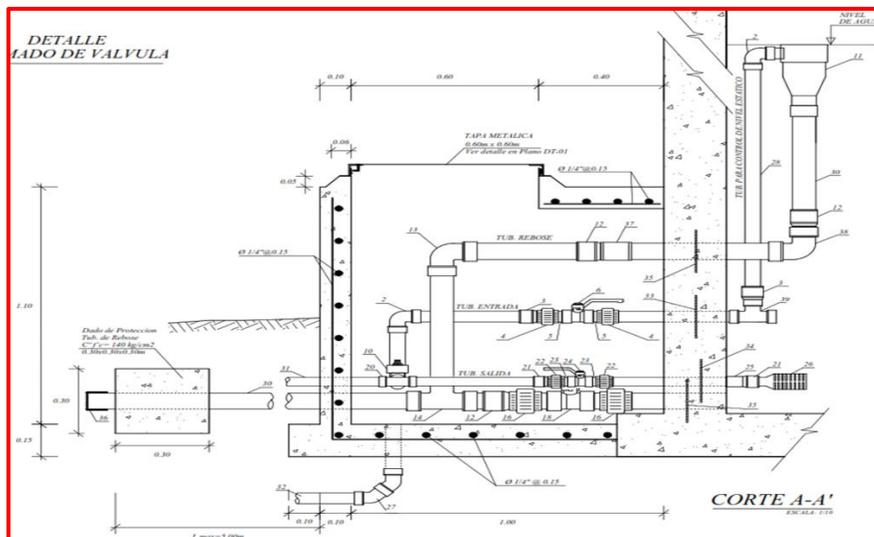
Figura 29:

Detalle Caseta de Valvulas

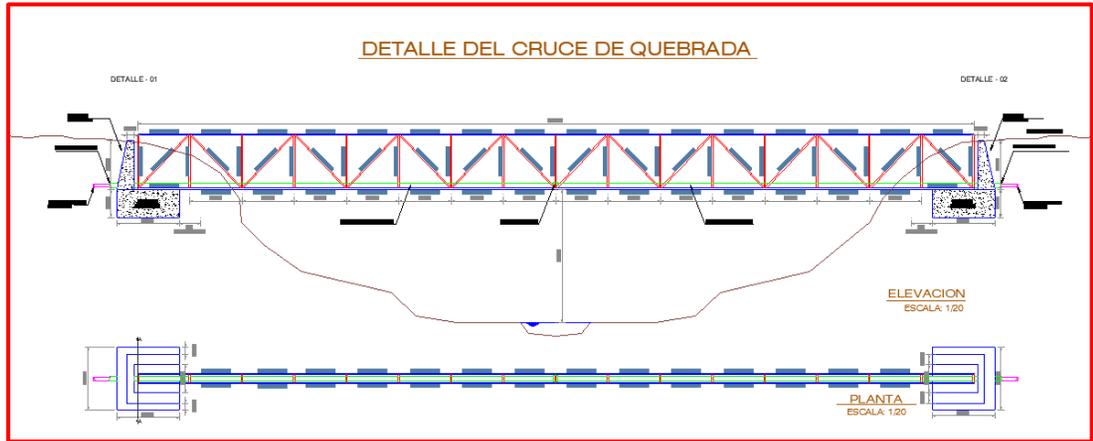
Se ha proyectado la construcción de 01 pase aéreo de 10 m de longitud:

Figura 31:
Detalle Pase Aereo 10m

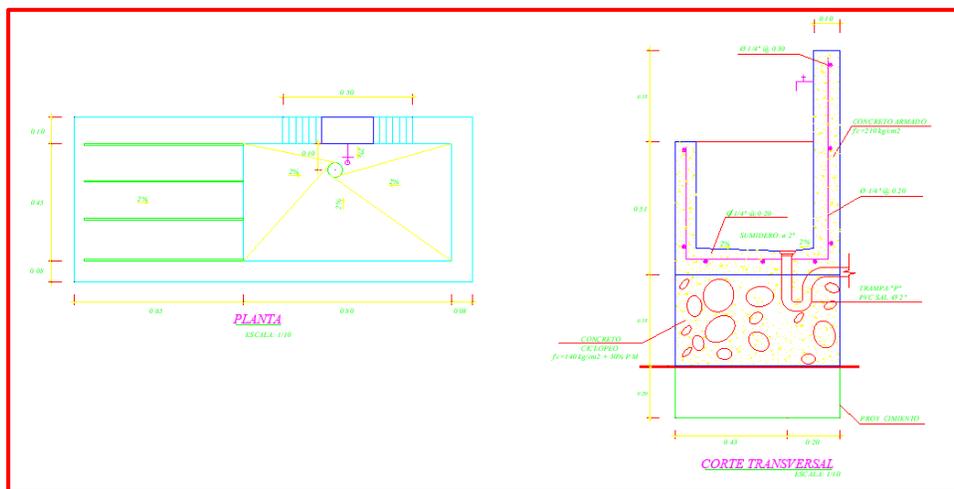
Figura 33:

Detalle pileta domiciliario

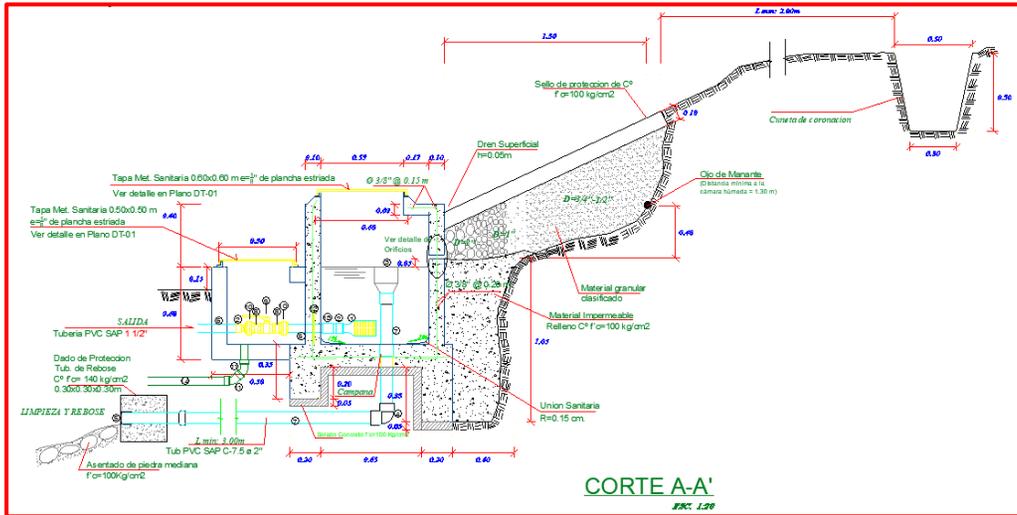
Figura 34:

Captacion tipo ladera

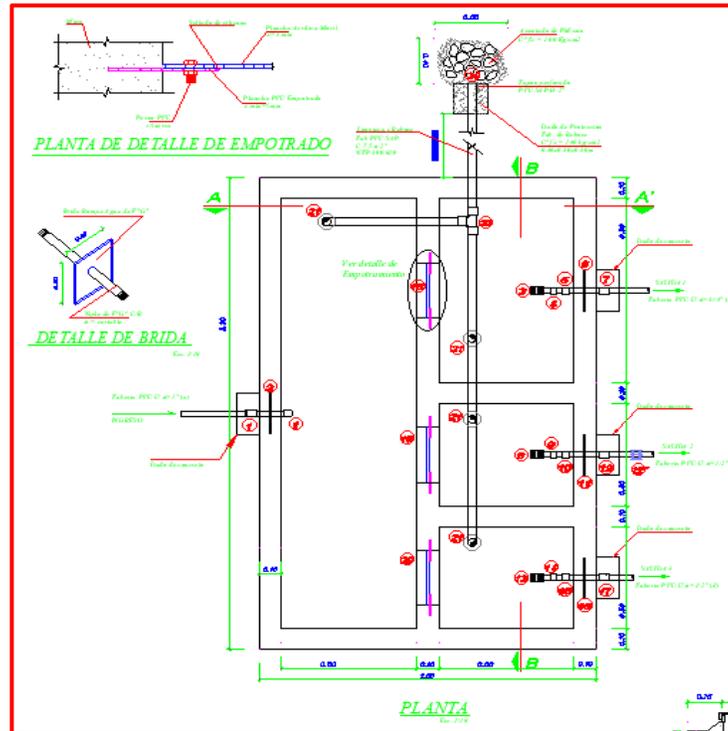
Figura 36:

Detalle Camara Distribuidora

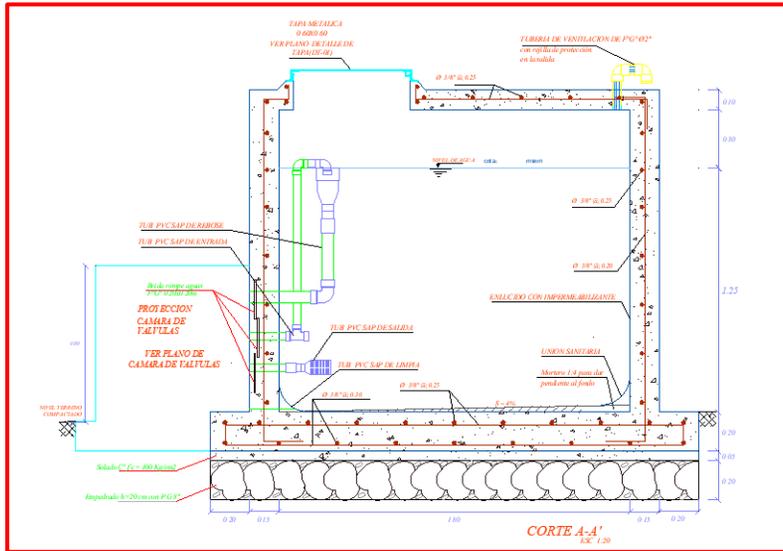
Los reservorios de los 03 sub sistemas son del tipo apoyado, y tiene las siguientes dimensiones de acuerdo a los volúmenes:

Figura 40:
Detalle Reservorio

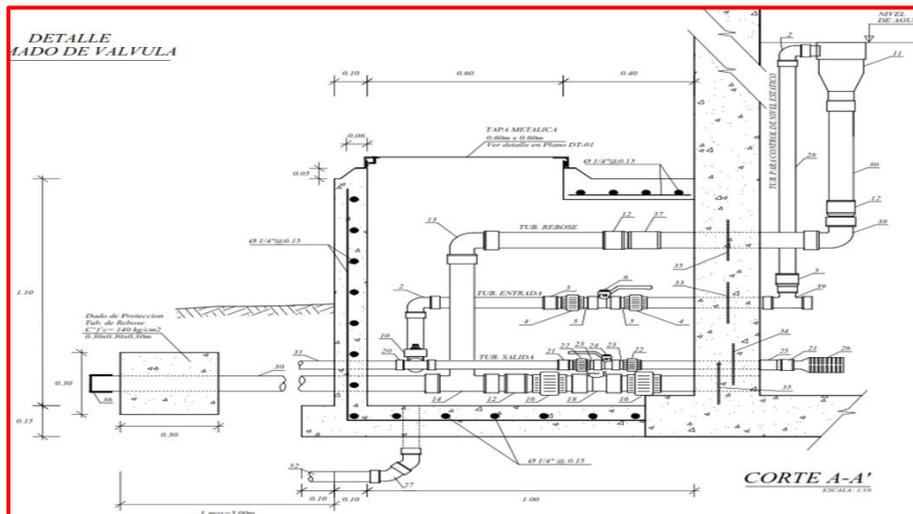
Figura 41:

Caseta de valvulas reservorio

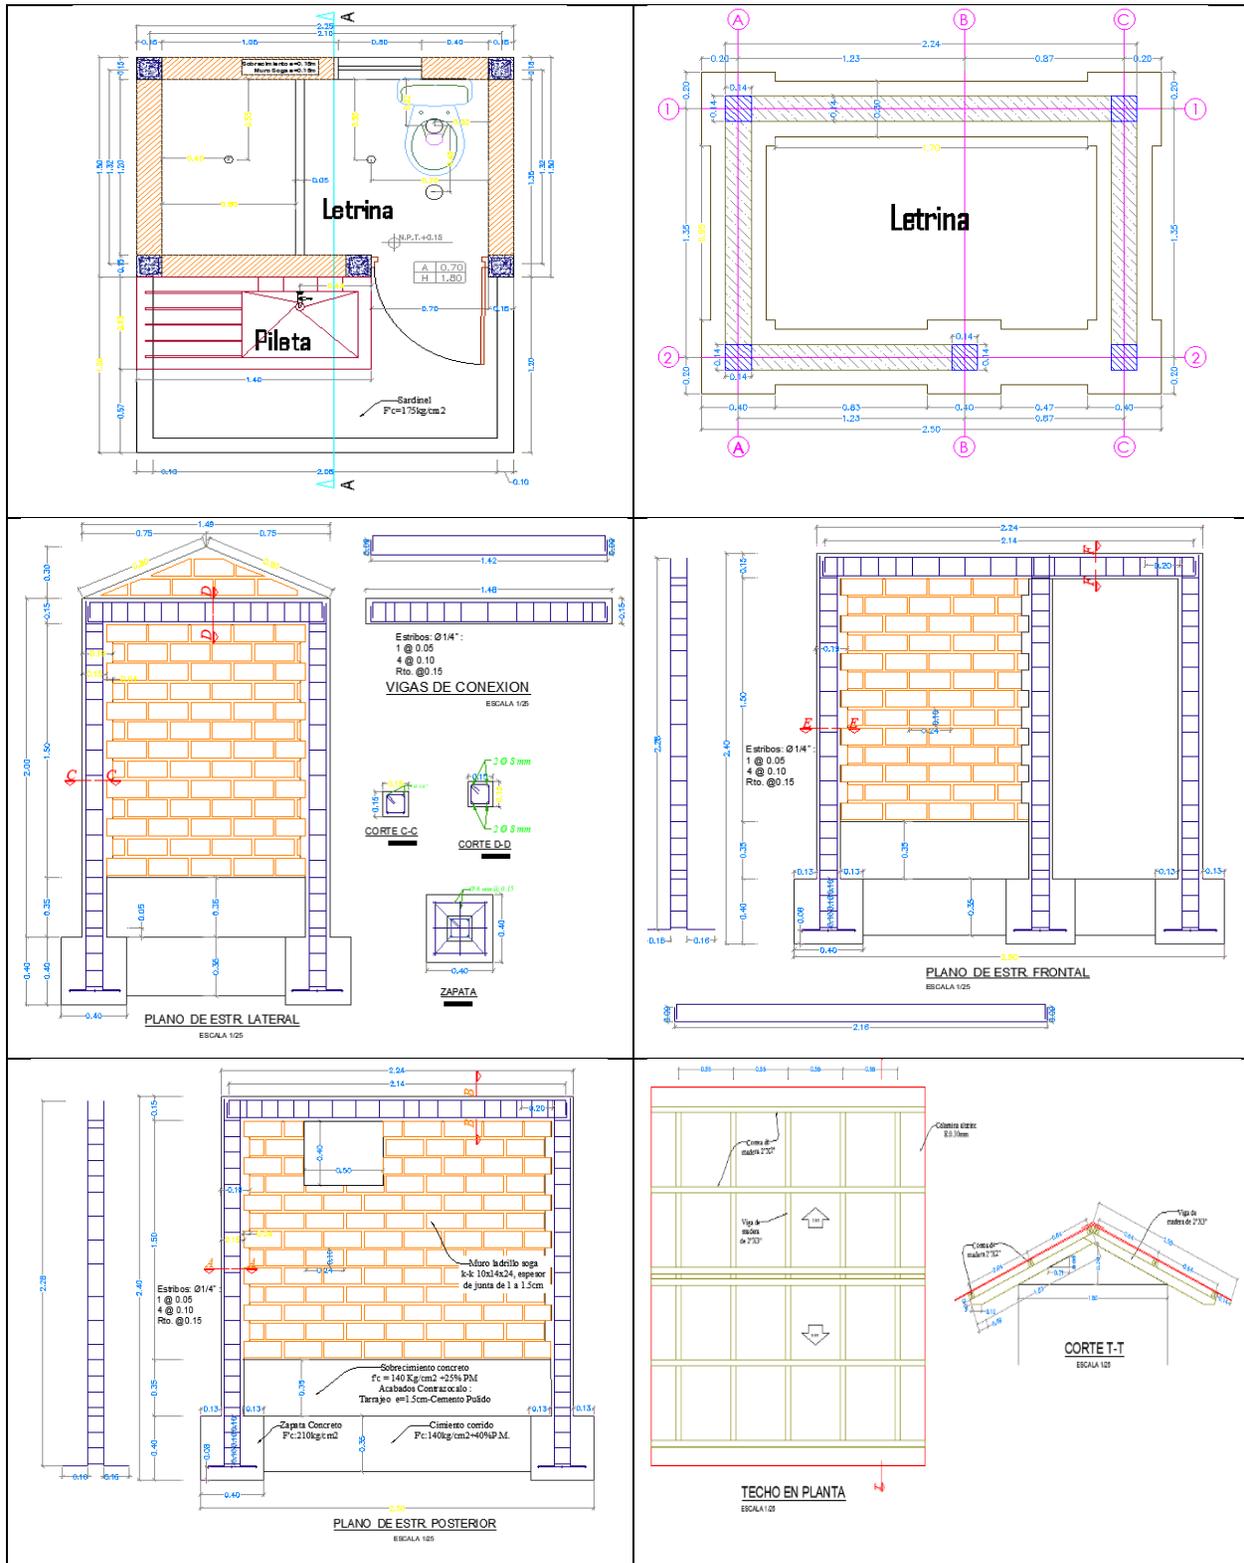
Detalle de caseta para UBS

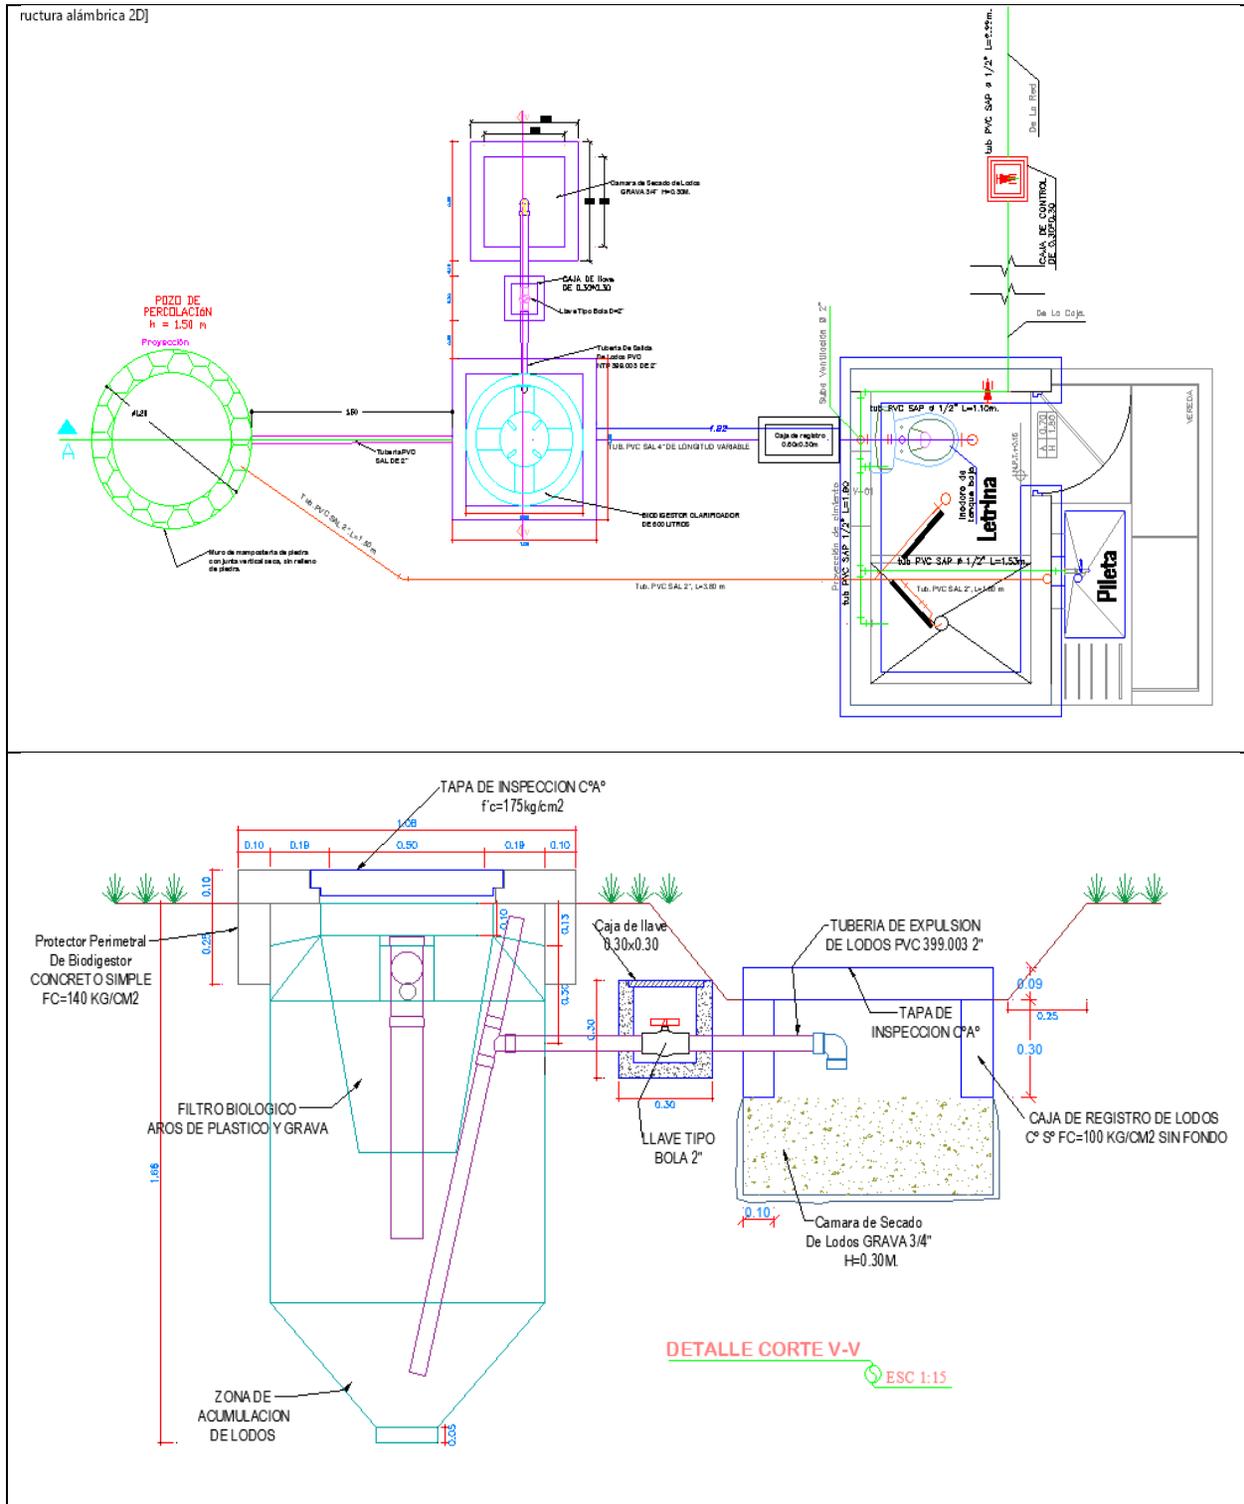
Figura 59:

Detalle por dentro de un biodigestor

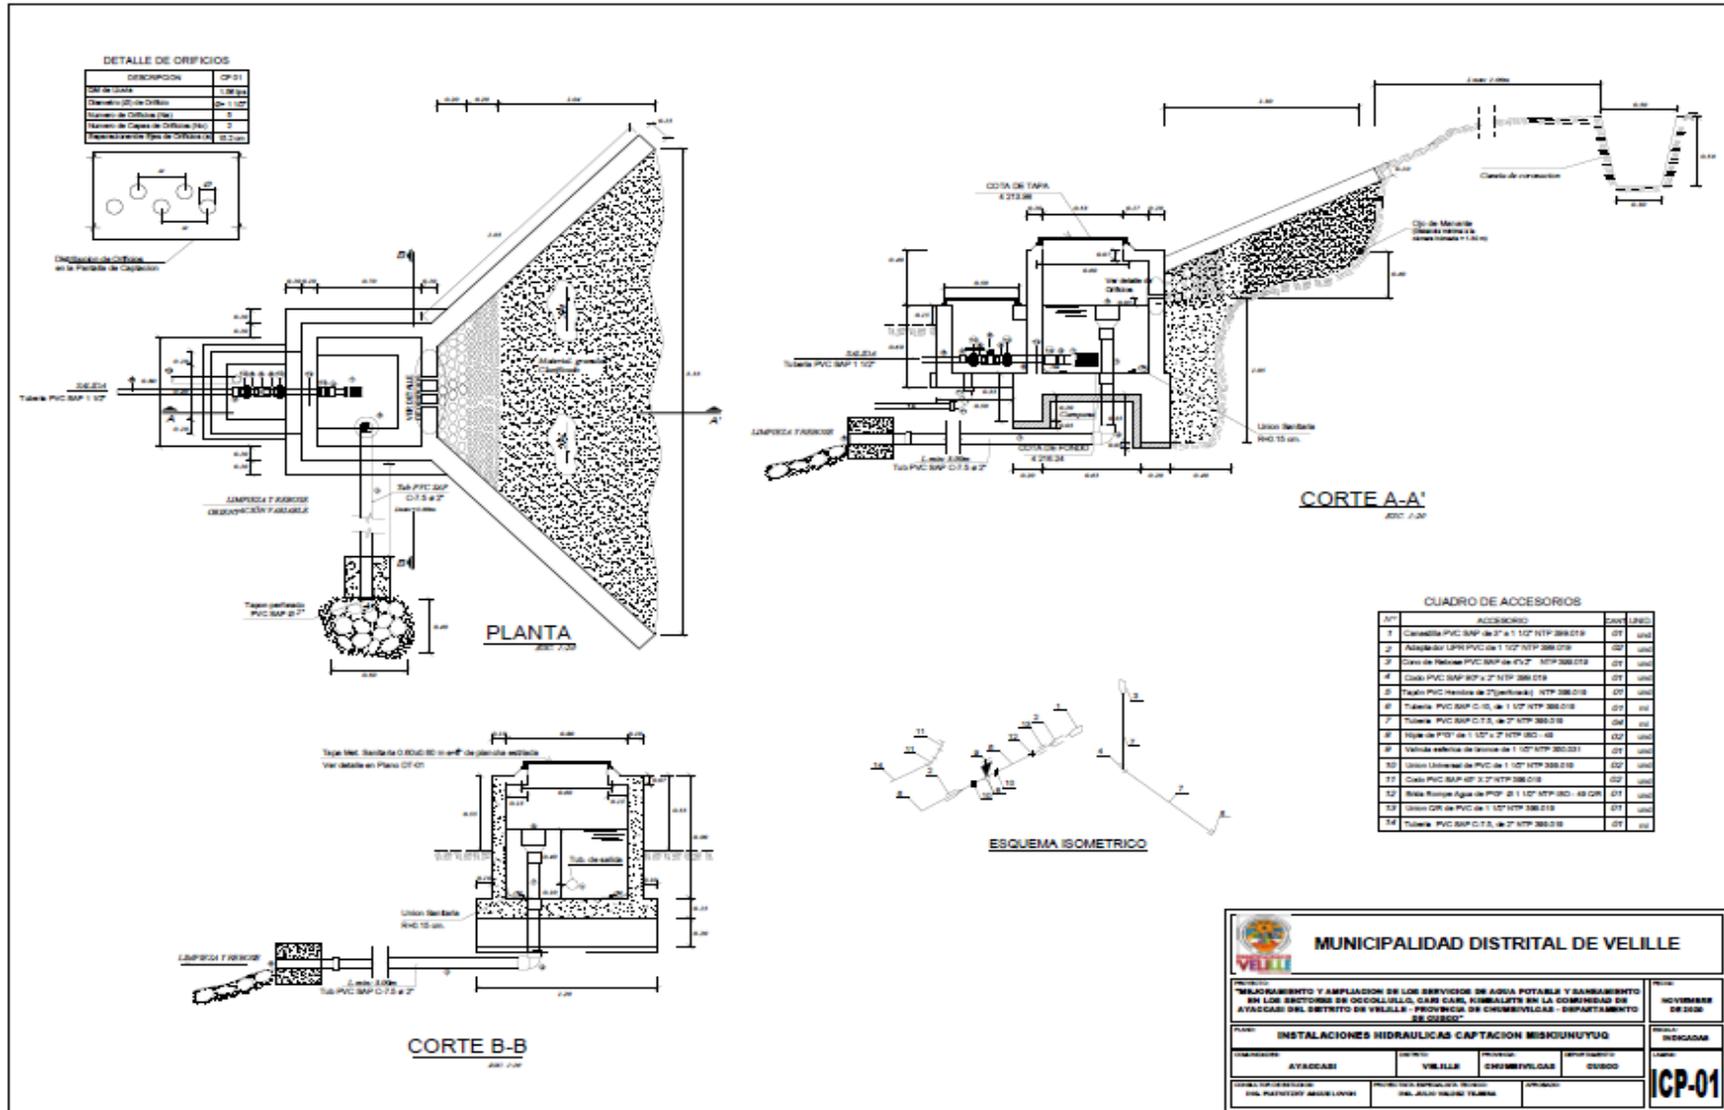
Anexo 8:

Plano detalle captación tipo ladera

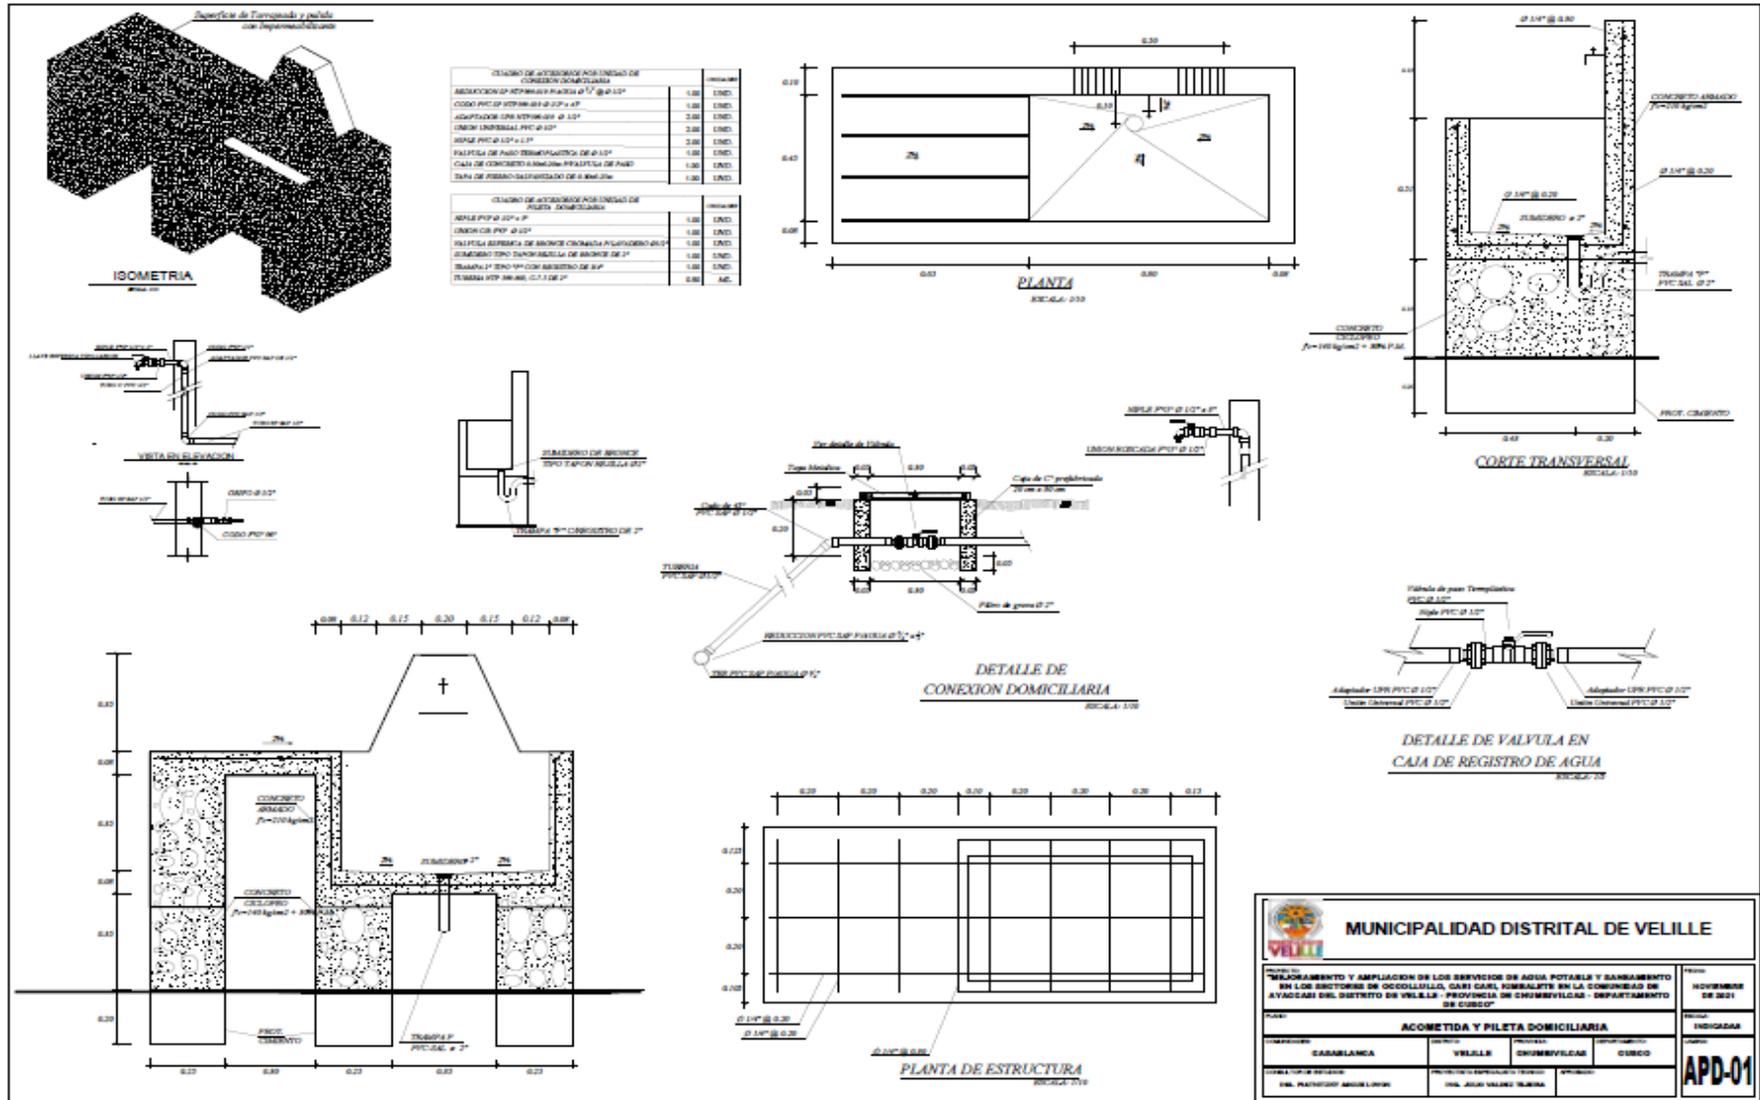
Anexo 10:

Plano Detalle Acometidas domiciliarias y pileta domiciliaria
