PROPUESTA DE MEJORAMIENTO DEL ACONDICIONAMIENTO  
TURÍSTICO PARA LA PRÁCTICA DEL TURISMO SOSTENIBLE EN  
EL SANTUARIO DE LA BEATA MELCHORA SARAVIA TASAYCO,

ICA 2017

TESIS  
PARA OPTAR EL GRADO ACADÉMICO DE MAESTRA EN GESTIÓN  
CULTURAL, PATRIMONIO Y TURISMO

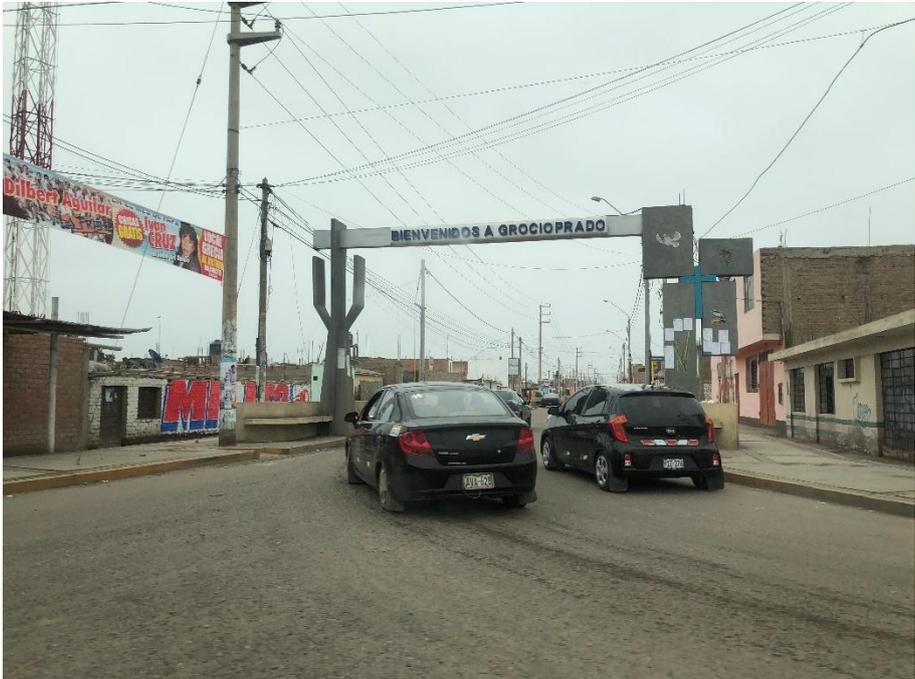
SANTUARIO DE LA BEATA MELCHORA SARAVIA TASAYCO	
Ítem:	Pista, carretera
Descripción:	Falta de asfaltado en el camino hacia el santuario.
Fotografías:

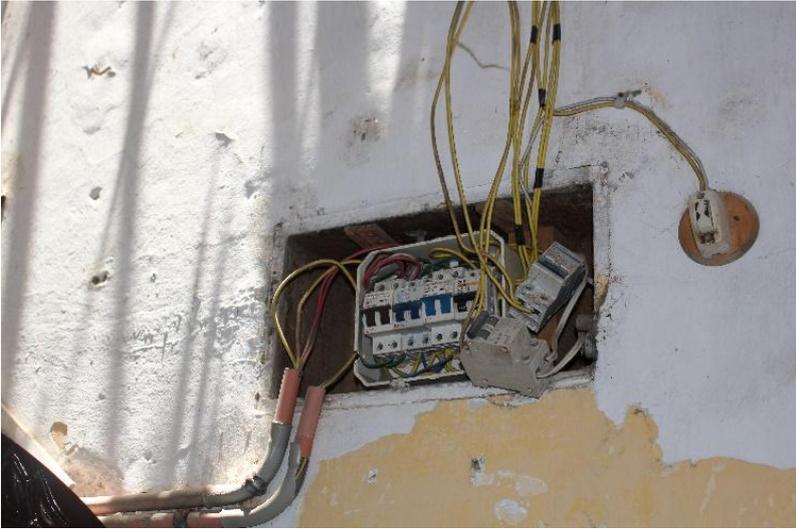
**Ficha de observación de la infraestructura (servicios básicos) del santuario N° 2**

SANTUARIO DE LA BEATA MELCHORA SARAVIA TASAYCO	
Ítem:	Luz (instalaciones eléctricas)
Descripción:	Las instalaciones eléctricas se encuentran en pésimo estado y debe ser reemplazado en todos los ambientes del santuario.
Fotografías:

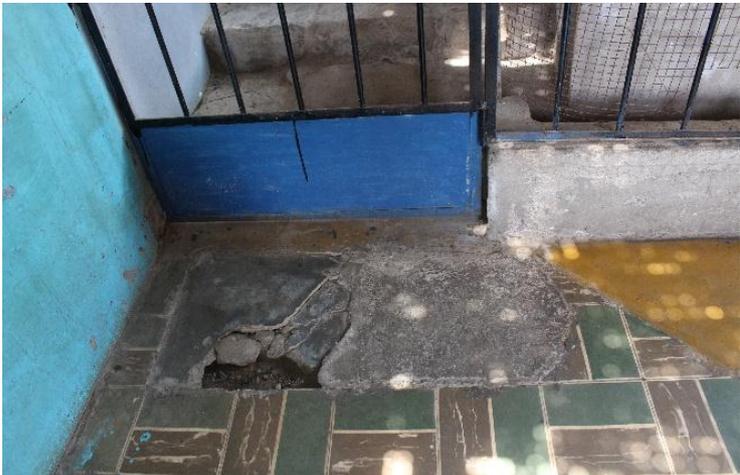
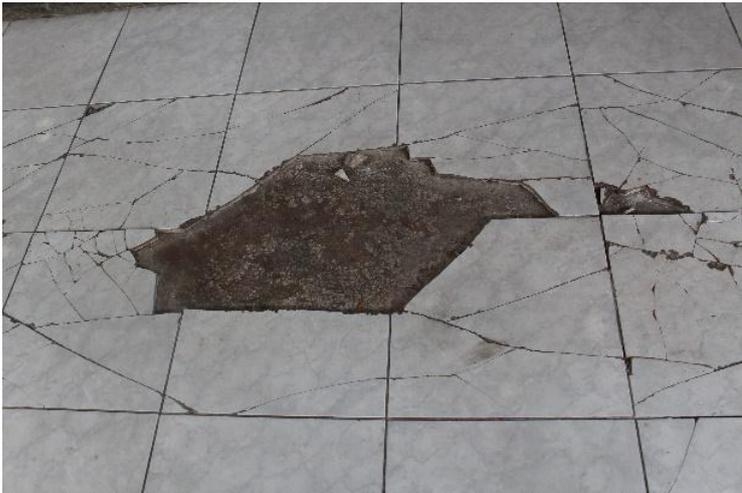
### Ficha de observación del estado general de la casa N° 3

Este resultado muestra que la mayoría de visitantes (86%), considera que el estado del piso debe mejorarse. Las opiniones de los visitantes concuerdan con las observaciones realizadas durante el trabajo de campo, debido a que se ha podido corroborar que éste se encuentra en mal estado, pues presenta grietas, no existe una uniformidad en cuanto al tipo de piso empleado y se evidencia una falta de un mantenimiento adecuado.

SANTUARIO DE LA BEATA MELCHORA SARAVIA TASAYCO	
Ubicación	Interiores del santuario
Ítem específico:	Pisos
Descripción:	Estado pésimo en la mayoría de ambientes del lugar. El piso del patio de descanso está muy deteriorado, algunas partes están cubiertas de cemento simple, mientras que otras están cubiertas de piso cerámico de diferentes estilos, lo cual no le da uniformidad.
Fotografías

- f) Pisos
- ✓ Realizar la remoción y cambio de los pisos deteriorado en todos los ambientes respetando el material empleado originalmente
  - ✓ Implementar una rampa en la entrada principal

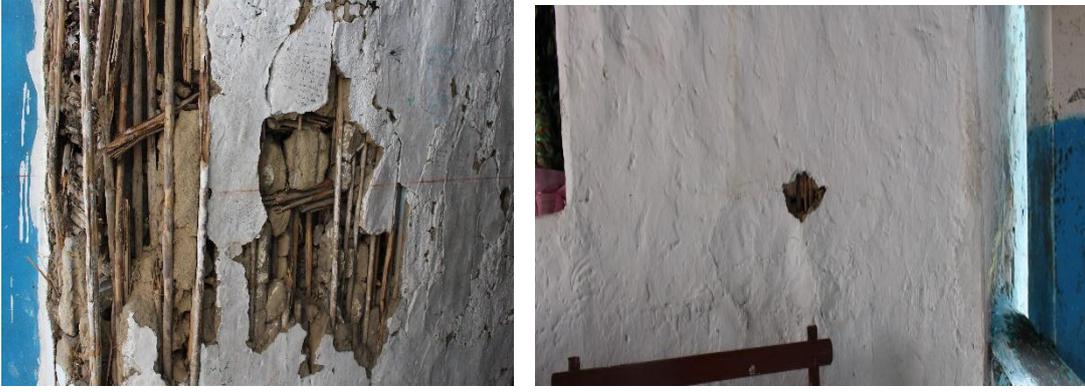
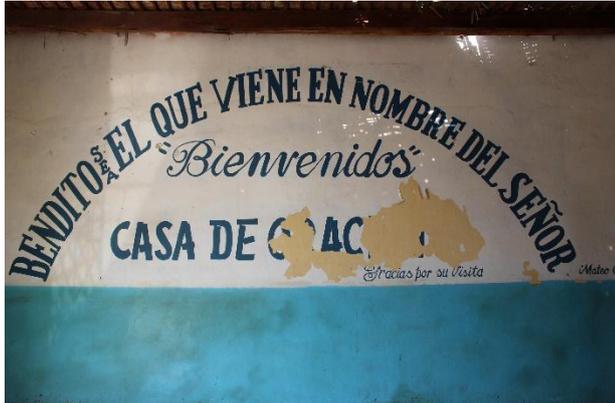
## Ficha de observación del estado general de la casa N° 4

El resultado presentado concuerda con las observaciones previamente realizadas, en las cuales se pudo evidenciar que las paredes, en su mayoría se encuentran dañadas. Esto se presenta mayormente en cuanto al estado de la pintura, el cual se evidencia en algunas partes descascaradas en el patio del santuario, además del deterioro de una parte de las paredes que están hechas de cañas en conjunto con cemento y que muestran algunos agujeros en su superficie.

SANTUARIO DE LA BEATA MELCHORA SARAVIA TASAYCO	
Ubicación	Interiores del santuario
Lugar específico:	Paredes
Descripción del lugar	La pintura de la mayoría de las paredes se encuentra en mal estado. Como podemos apreciar falta resanar algunos agujeros que se encuentran en diferentes lados de las paredes.
Fotografías

- g) Paredes
- ✓ Rectificar, curar y resanar las áreas que se encuentren deterioradas
  - ✓ Realizar el pintado de todas las paredes
  - ✓ Realizar el mantenimiento de las inscripciones realizadas en la entrada y las pinturas que se encuentran en el patio

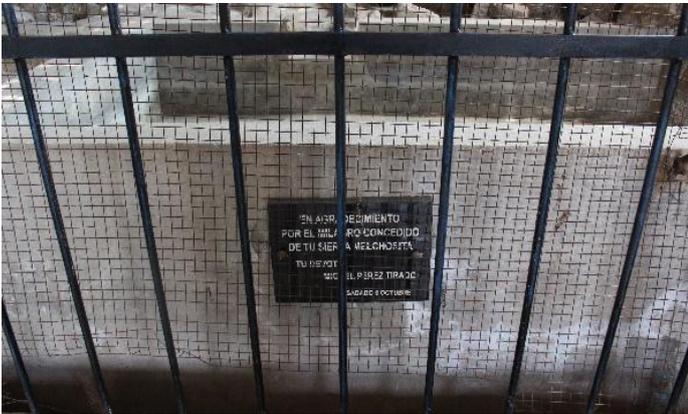
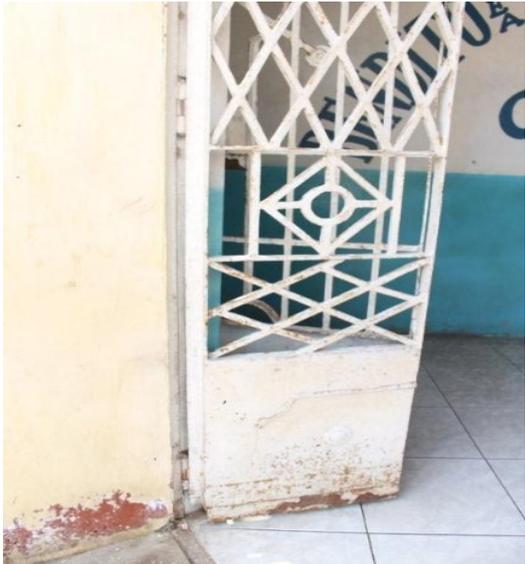
## Ficha de observación del estado general de la casa N° 5

SANTUARIO DE LA BEATA MELCHORA SARAVIA TASAYCO	
Ubicación:	Interiores del santuario
Ítem específico:	Rejas
Descripción:	La pintura de las rejas de los ambientes del santuario se encuentra en mal estado y se puede evidenciar el óxido y deterioro de las mismas.
Fotografías:

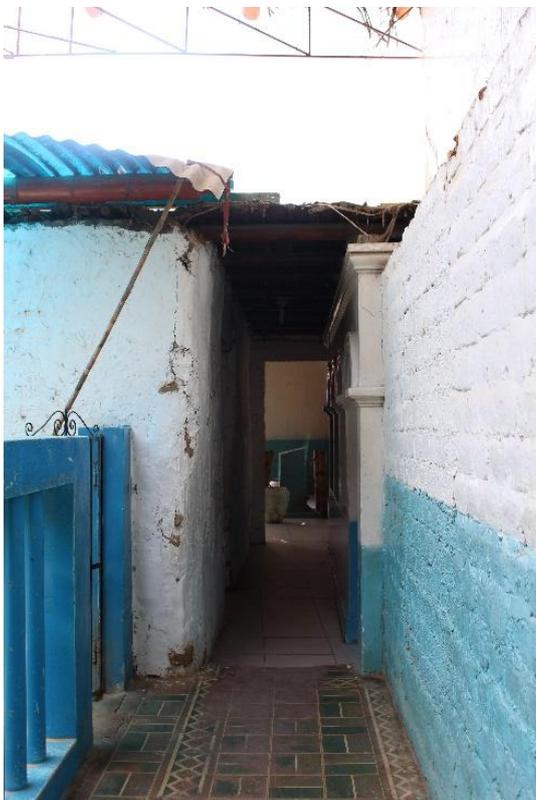
## Ficha de observación del estado general de la casa N° 6

SANTUARIO DE LA BEATA MELCHORA SARAVIA TASAYCO	
Ubicación:	Interiores del santuario
Ítem específico:	Corredores o pasillos
Descripción:	Falta de mantenimiento en pisos, paredes, techos. Además de falta de limpieza en el lugar.
Fotografías:

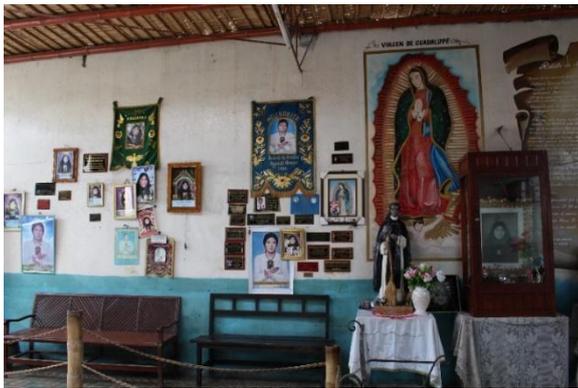
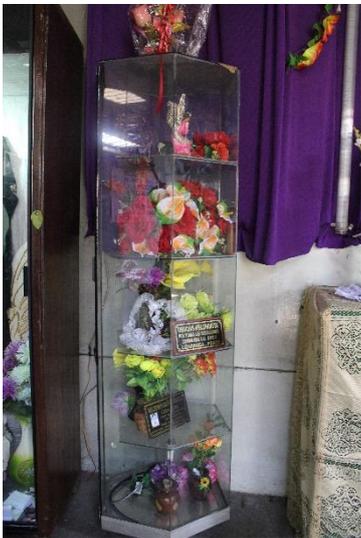
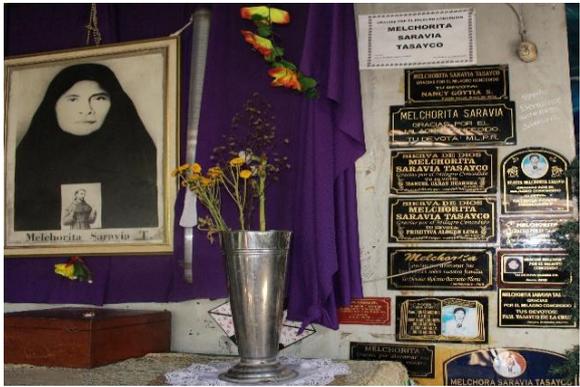
## Ficha de observación del estado general de la casa N° 7

SANTUARIO DE LA BEATA MELCHORA SARAVIA TASAYCO	
Ubicación:	Interiores del santuario
Ítem específico:	Altar de ofrendas de la beata
Descripción:	El espacio dedicado a las ofrendas de la beata no se encuentra distribuido uniformemente. Pueden encontrarse al menos 3 espacios dedicados a la ubicación de estos elementos.
Fotografías:

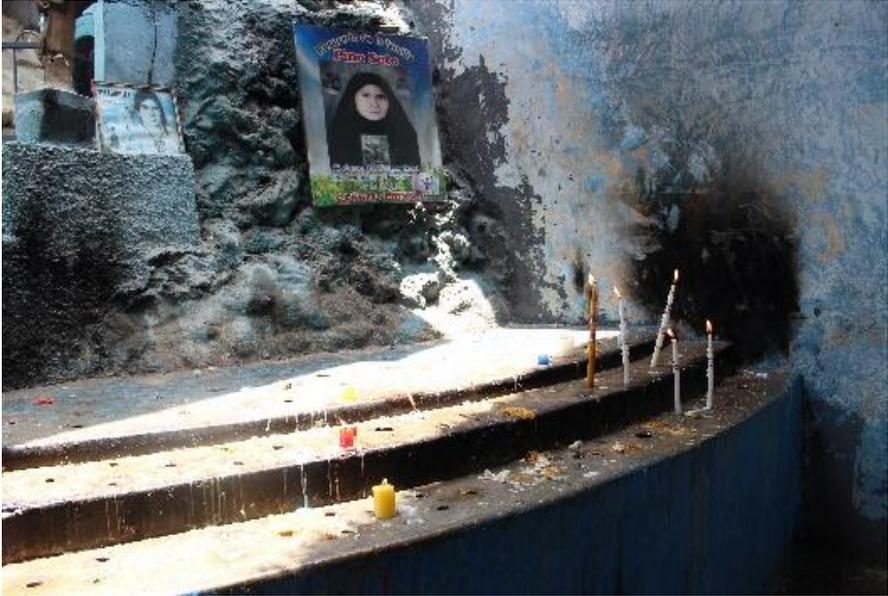
SANTUARIO DE LA BEATA MELCHORA SARAVIA TASAYCO	
Ubicación:	Interiores del santuario
Ítem específico:	Altar de velas
Descripción:	Falta de mantenimiento respecto a la limpieza del lugar, pintado de las paredes. Falta de organización del lugar.
Fotografías:

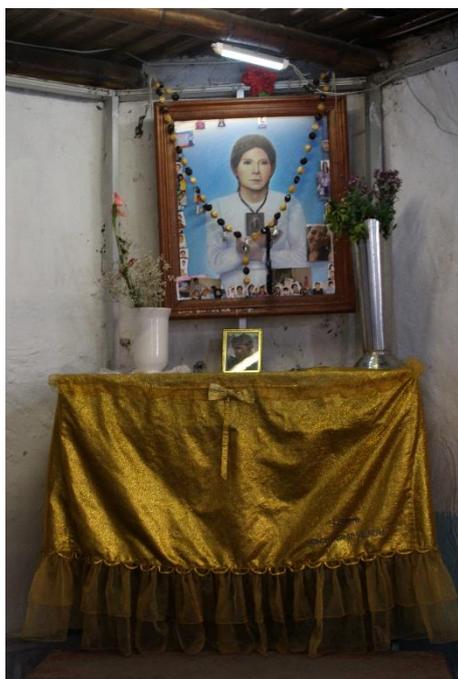
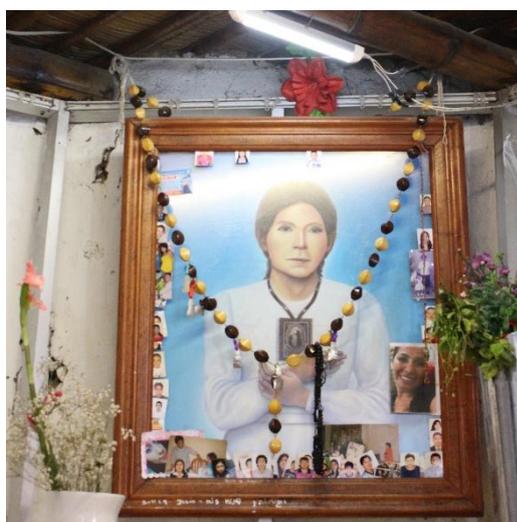
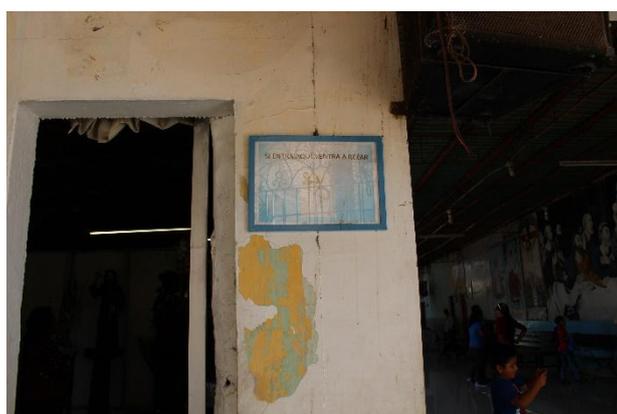
SANTUARIO DE LA BEATA MELCHORA SARAVIA TASAYCO	
Ubicación:	Interiores del santuario
Ítem específico:	Altar de la imagen de la beata
Descripción:	Estado regular. Falta de mantenimiento respecto a las paredes, pisos, techos e instalaciones eléctricas. Mantelería y floreros deben ser reemplazados.

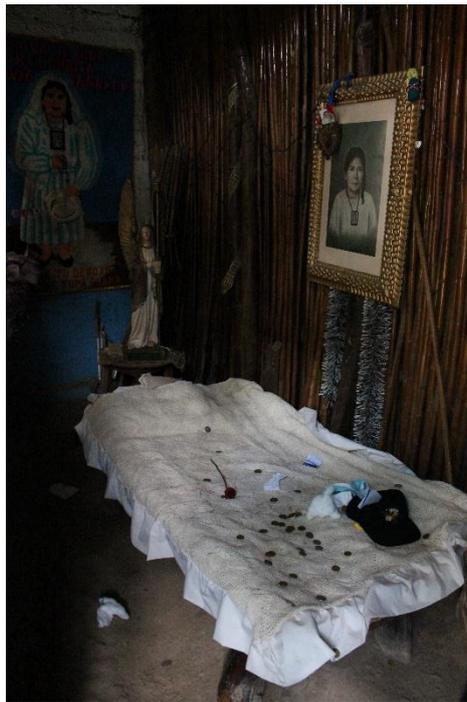
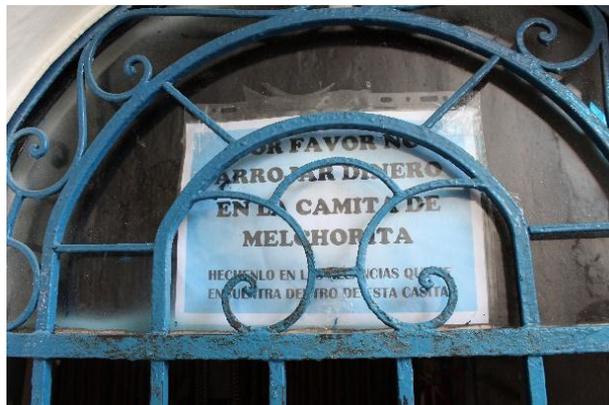
## Ficha de observación del estado general de la casa N° 10

SANTUARIO DE LA BEATA MELCHORA SARAVIA TASAYCO	
Ubicación:	Interiores del santuario
ítem específico:	Habitación de la beata
Descripción:	Falta de mantenimiento referente a la limpieza del lugar, de los elementos. Falta de mantenimiento de paredes, pisos, techo y de la reja de la puerta

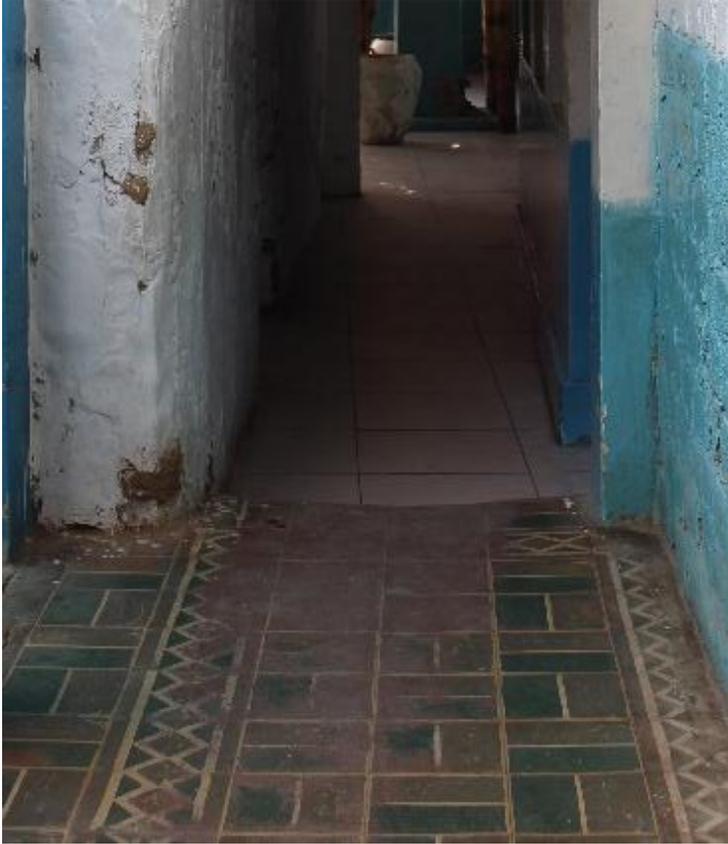
## Ficha de observación del estado general de la casa N° 11

SANTUARIO DE LA BEATA MELCHORA SARAVIA TASAYCO	
Ubicación:	Interiores del santuario
Ítem específico:	Senderos peatonales
Descripción:	Caminos no uniformes, falta de mantenimiento. No existen señalizaciones.
Fotografías:

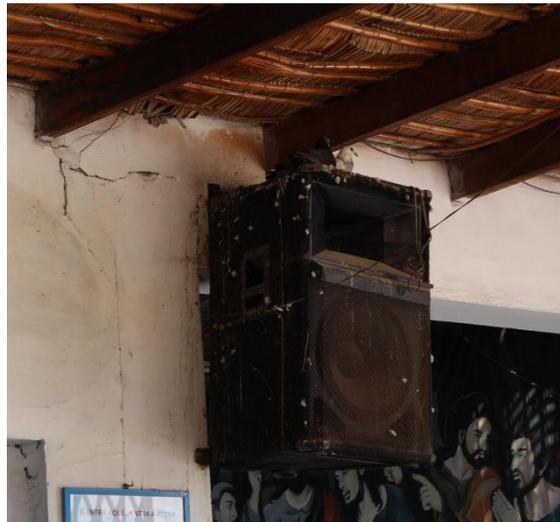
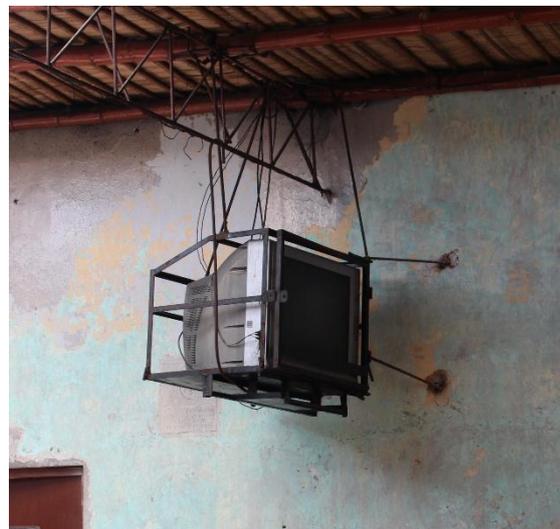
SANTUARIO DE LA BEATA MELCHORA SARAVIA TASAYCO	
Ubicación:	Interiores del santuario
Ítem específico:	Sistema de sonido (audio y video)
Descripción:	Estado pésimo, además de no encontrarse en funcionamiento.

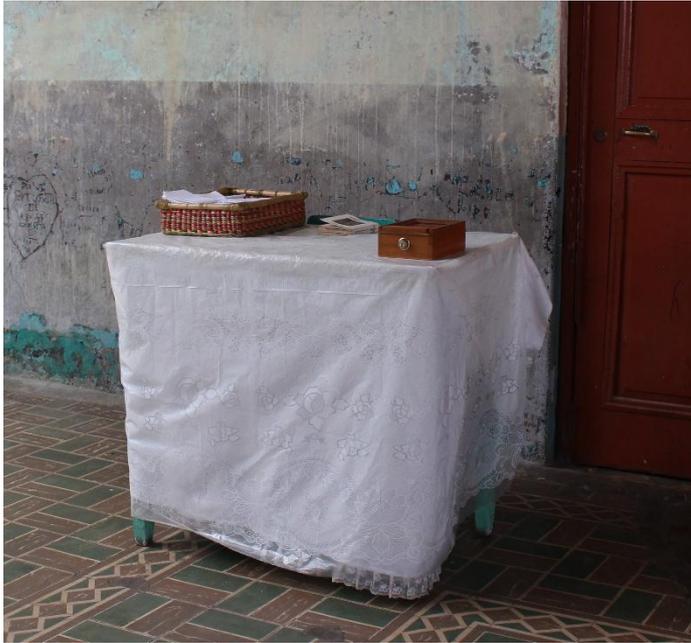
## Ficha de observación del estado general de la casa N° 14

SANTUARIO DE LA BEATA MELCHORA SARAVIA TASAYCO	
Ubicación	Interiores del santuario
Ítem específico:	Módulo de venta de folletos sobre la vida de la beata
Descripción:	Estado pésimo. Se encuentra en una mala ubicación y es necesario un cambio del mobiliario.
Fotografías:

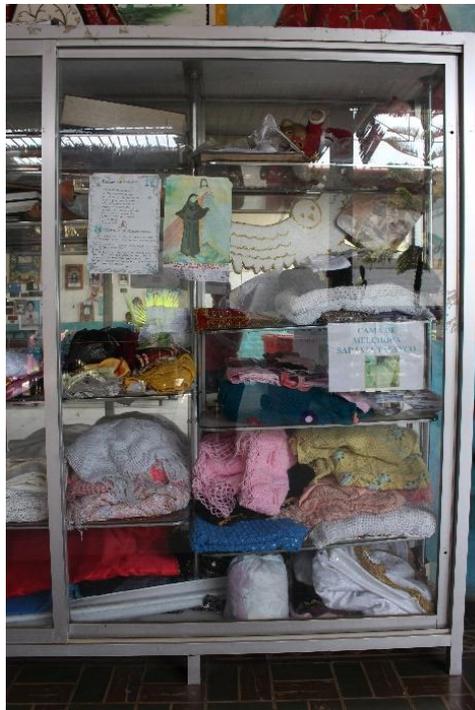
## Ficha de observación del estado general de la casa N° 15

SANTUARIO DE LA BEATA MELCHORA SARAVIA TASAYCO	
Ubicación	Interiores del santuario
Ítem específico:	Estantes o mostradores
Descripción:	Los estantes y vitrinas se encuentran en malas condiciones. Los elementos se encuentran desordenados y no tienen una adecuada presentación.

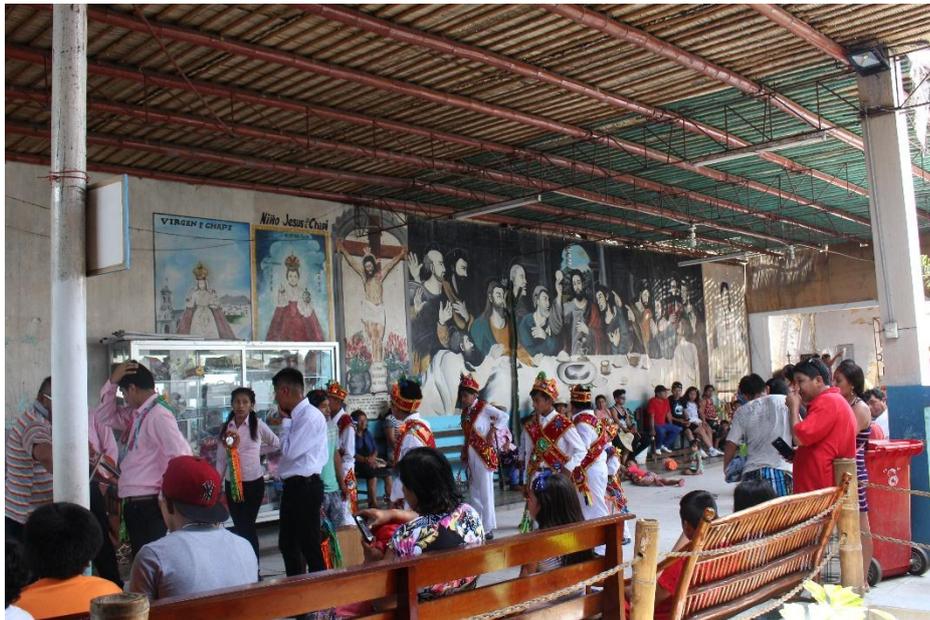
## Ficha de observación del estado general de la casa N° 16

SANTUARIO DE LA BEATA MELCHORA SARAVIA TASAYCO	
Ubicación:	Interiores del santuario
Lugar específico:	Área de la zona de descanso
Descripción del lugar	El lugar se encuentra en estado regular debido a la falta de mantenimiento de paredes y pisos, además de no contar con el mobiliario adecuado.

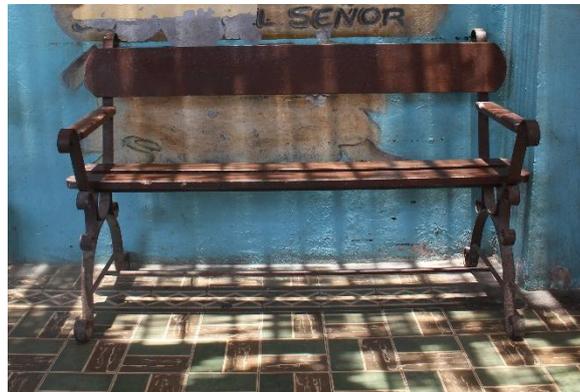
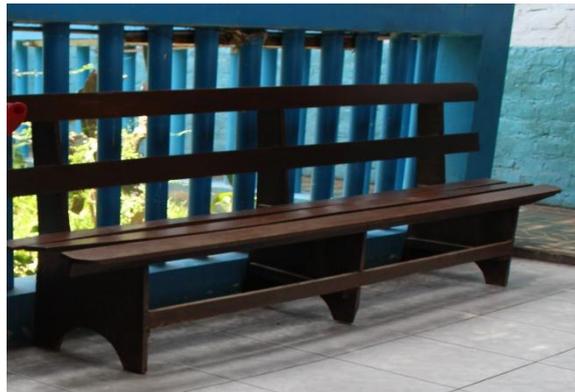
## Ficha de observación del estado general de la casa N° 17

SANTUARIO DE LA BEATA MELCHORA SARAVIA TASAYCO	
Ubicación:	Interiores del santuario
Ítem específico:	Bancas, asientos
Descripción:	Se encuentran en estado regular, pero son insuficientes para la cantidad de personas que visitan el lugar.

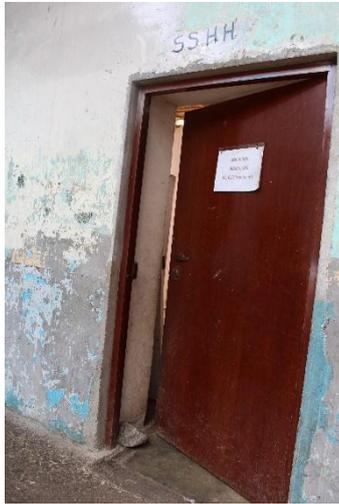
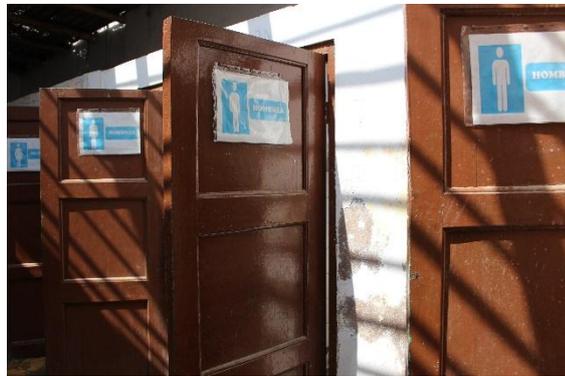
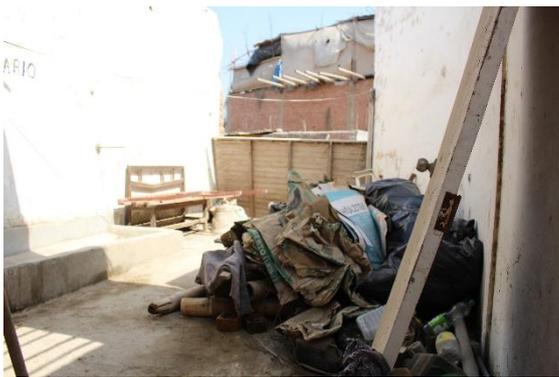
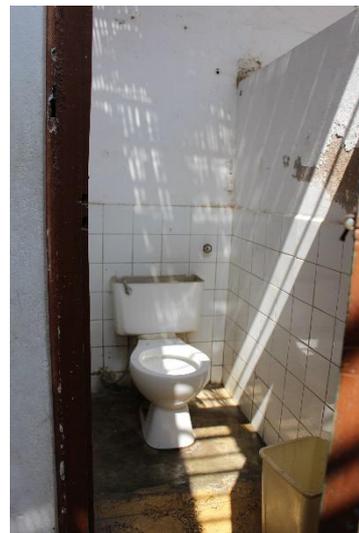
## Ficha de observación del estado general de la casa N° 18

SANTUARIO DE LA BEATA MELCHORA SARAVIA TASAYCO	
Ubicación:	Interiores del santuario
Ítem específico:	Servicios higiénicos
Descripción:	Se encuentran en estado pésimo y deficiente. Esto incluye las puertas, las paredes y los inodoros. No tienen lavaderos y presenta basura y desmonte acumulados.

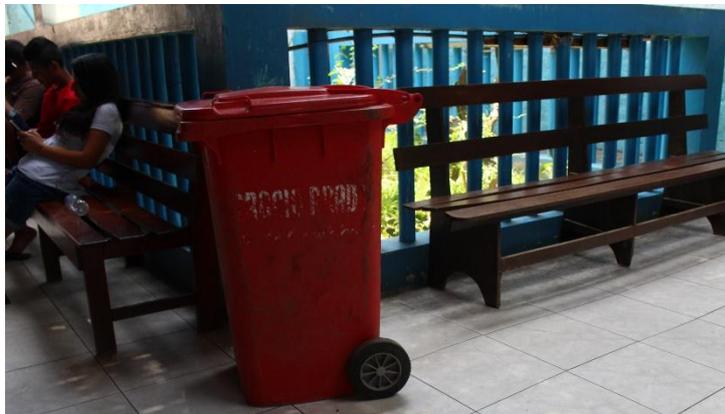
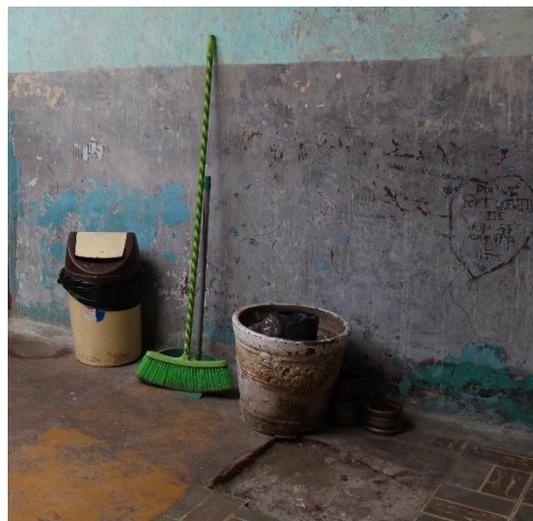
SANTUARIO DE LA BEATA MELCHORA SARAVIA TASAYCO	
Ubicación:	Interiores del santuario
Ítem específico:	Tachos de basura
Descripción:	Se encuentran en pésimas condiciones y ubicación. Además son insuficientes para la cantidad de personas que visitan el lugar.
