**EVALUACIÓN DE LA VULNERABILIDAD ESTRUCTURAL  
APLICANDO EL MÉTODO HIROSAWA PARA DETERMINAR LA  
SEGURIDAD SÍSMICA DEL HOSPITAL REGIONAL DE  
LAMBAYEQUE**

**TESIS**

**PARA OPTAR EL TÍTULO PROFESIONAL DE INGENIERO CIVIL**

**2018**

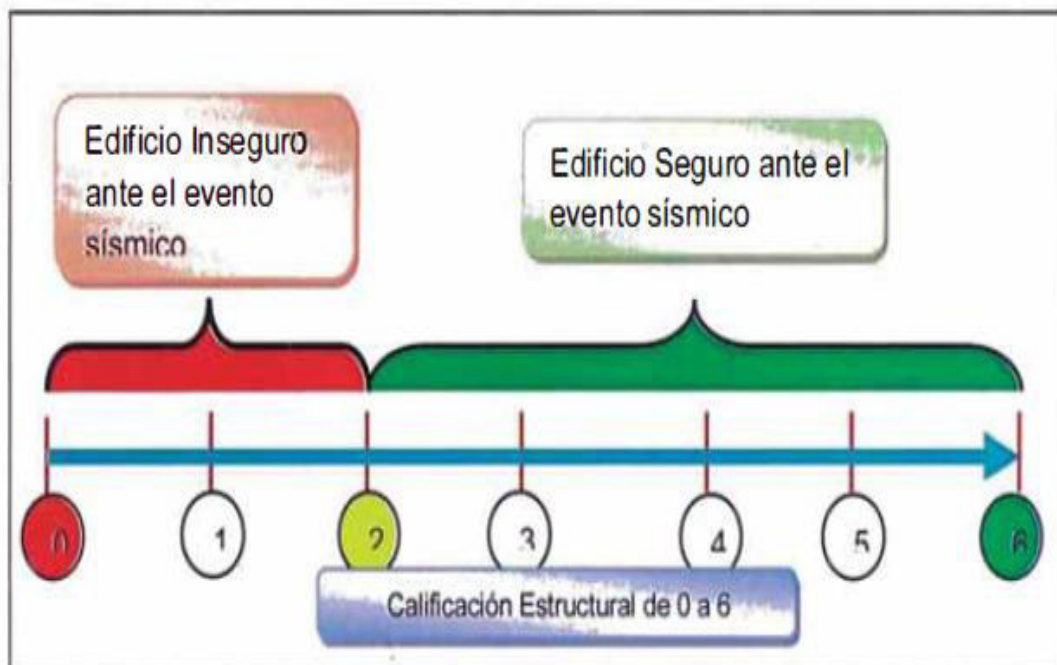
Figura 9: Esquema del Método atc-21

Por su parte, Mattos, en el 2014, afirma que “el método consiste en dar una calificación inicial al edificio en evaluación en estricta relación al tipo de estructuración sísmo resistente que tenga, y a éste puntaje inicial entregado se le suman o restan puntos según cada parámetro conforme se va revisando las características estructurales y al mismo tiempo se van filtrado estas características “Asimismo, el autor precisa que también es conocido como el “Método de revisión por filtros de peligros sísmicos potenciales en la edificación. Los parámetros que dan puntaje desfavorable o favorable son los relacionados a la variación de altura de entrepisos, las irregularidades geométricas, la flexibilidad de los pisos, la existencia de torsión en planta” (p.15). Las calificaciones de los edificios van desde cero hasta tope de seis pisos.

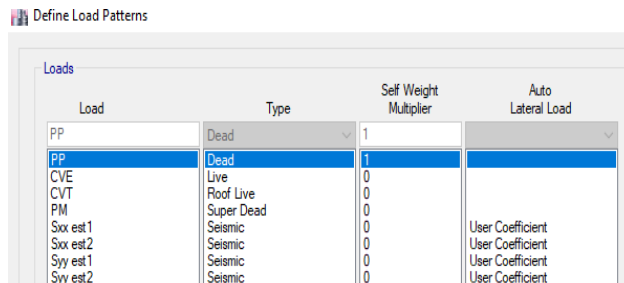
Figura 16: Definición de cargas en el programa ETABS 2016

Para la definición de cargas se sigue el procedimiento Define- Load Patterns en el programa genera una ventana donde se procede a definir el nombre y tipo de carga. Las cargas que se usan en el modelo son: Peso Propio, Carga Viva de Entrepiso, Carga Viva de Techo, Carga muerta, Sismos estáticos tanto en el eje X como el eje Y.

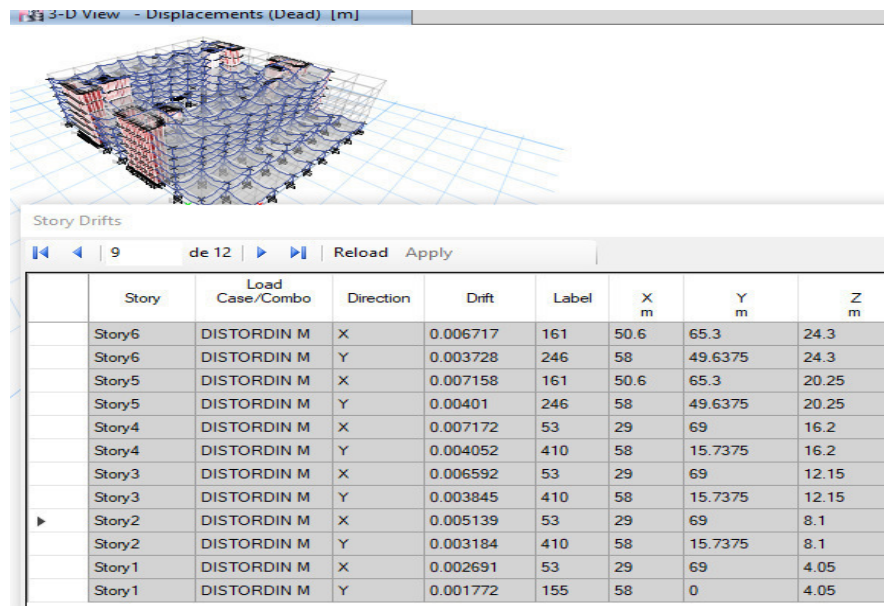
Colocando el R correspondiente que es 2.55, nos sale las siguientes distorsiones.

Figura 27. Distorsión Dinámica del pabellón C y F del Hospital Regional de Lambayeque

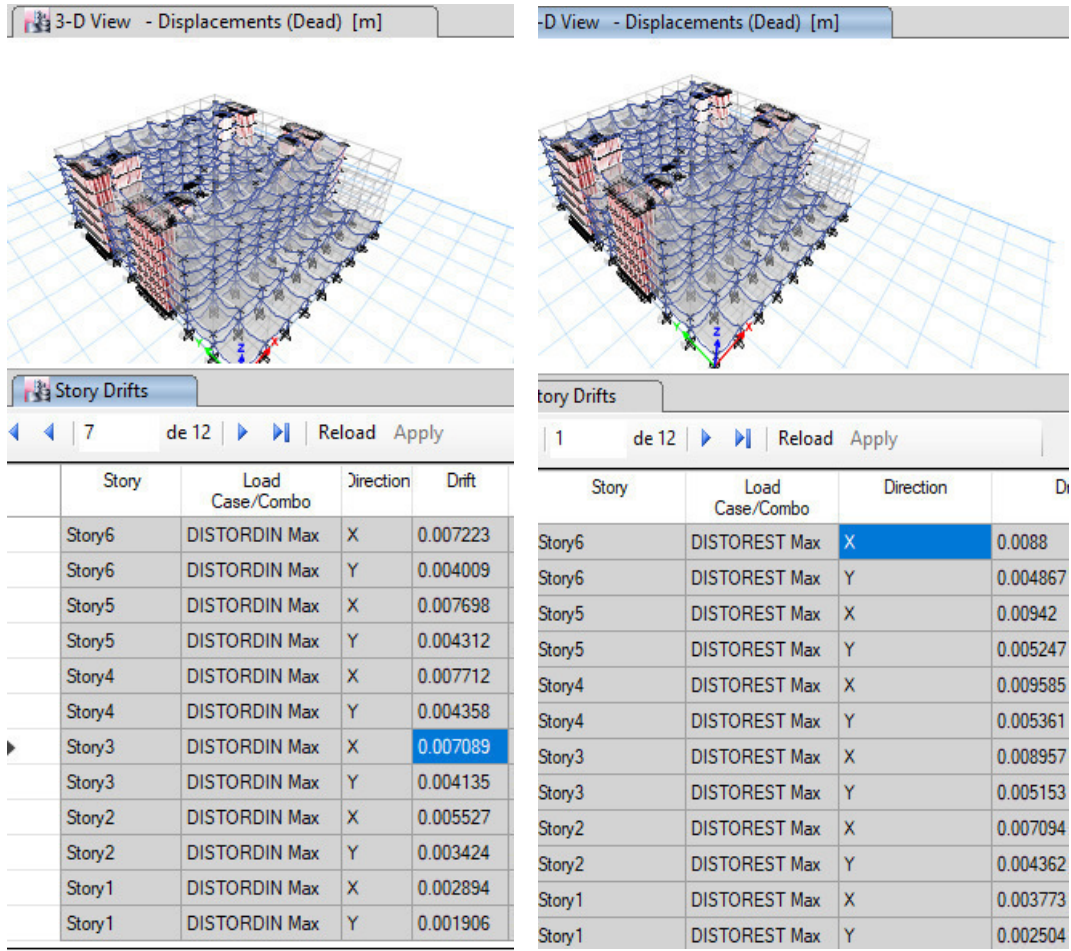
Figura 28. Resultado de distorsión estática y dinámica

El análisis del programa Etabs 2016 aplicando a este software la norma peruana E- 030 el Hospital Regional de Lambayeque también sale vulnerable; sus límites de distorsiones estáticas y dinámicas de entrepisos en el eje X sobrepasan al 0.007, mientras que en el eje Y si cumple los límites de distorsiones de entrepiso; por lo tanto, el hospital Regional de Lambayeque según el método Hirosawa y según el modelamiento en el programa etabs 2016 resulta vulnerable. En la figura 28 se observa los resultados de la distorsión estática y dinámica:

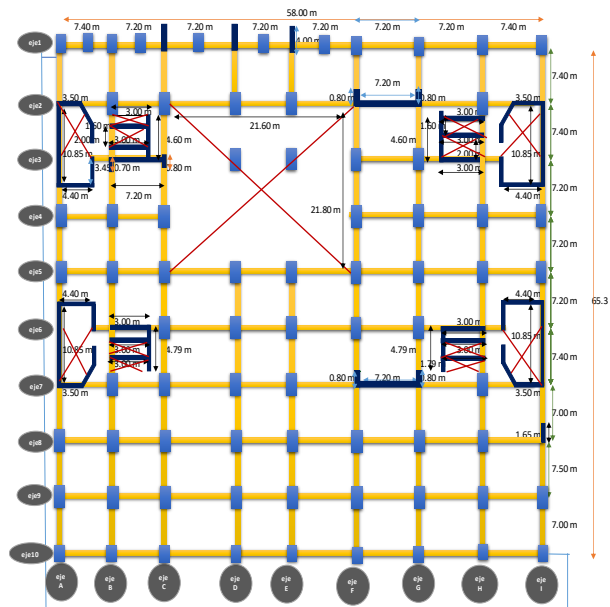
Figura 1: Vista de elementos estructurales para el metrado del primer piso del Hospital Regional de Lambayeque  
Elaborado por los autores

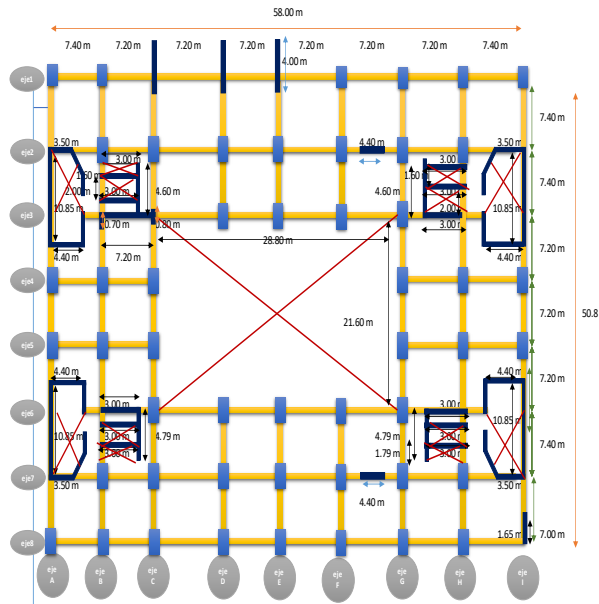
Figura 3: Vista de elementos estructurales para el metrado del tercer piso del Hospital Regional de Lambayeque  
Elaborado por los autores

- En los ejes 1 y 8 se tienen columnas de 40cmx60cm y las columnas entre 2 y 7 son 40cm x 60cm

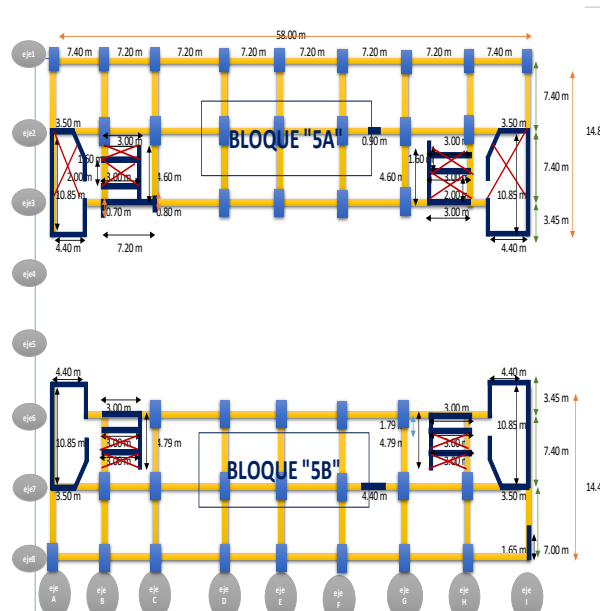
Figura 5: Vista de elementos estructurales para el metrado del quinto piso del Hospital Regional de Lambayeque  
Elaborado por los autores

- En todos los ejes se tienen columnas de 40cmx40cm

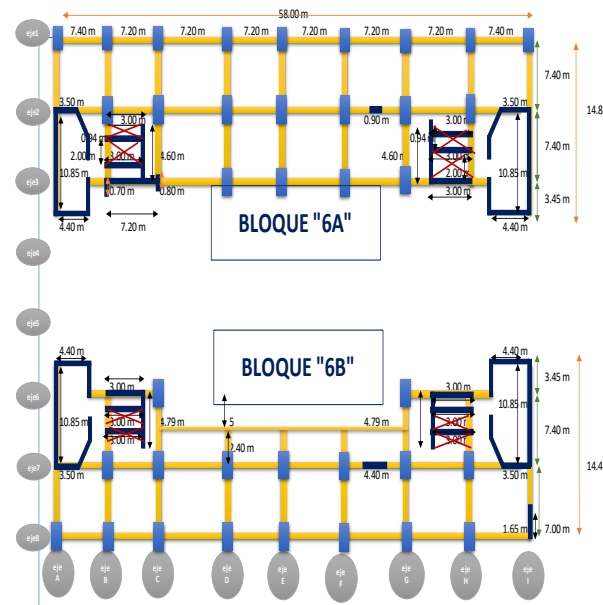
Figura 6: Vista de elementos estructurales para el metrado del sexto piso del Hospital Regional de Lambayeque  
Elaborado por los autores

- En todos los ejes se tienen columnas de 40cmx40cm
