**OPTIMIZACIÓN DEL ÁREA DE ALMACÉN DE LA EMPRESA
COMERCIAL FOB PERÚ SAC EN EL PERÍODO 2017-2018**

TRABAJO DE SUFICIENCIA PROFESIONAL

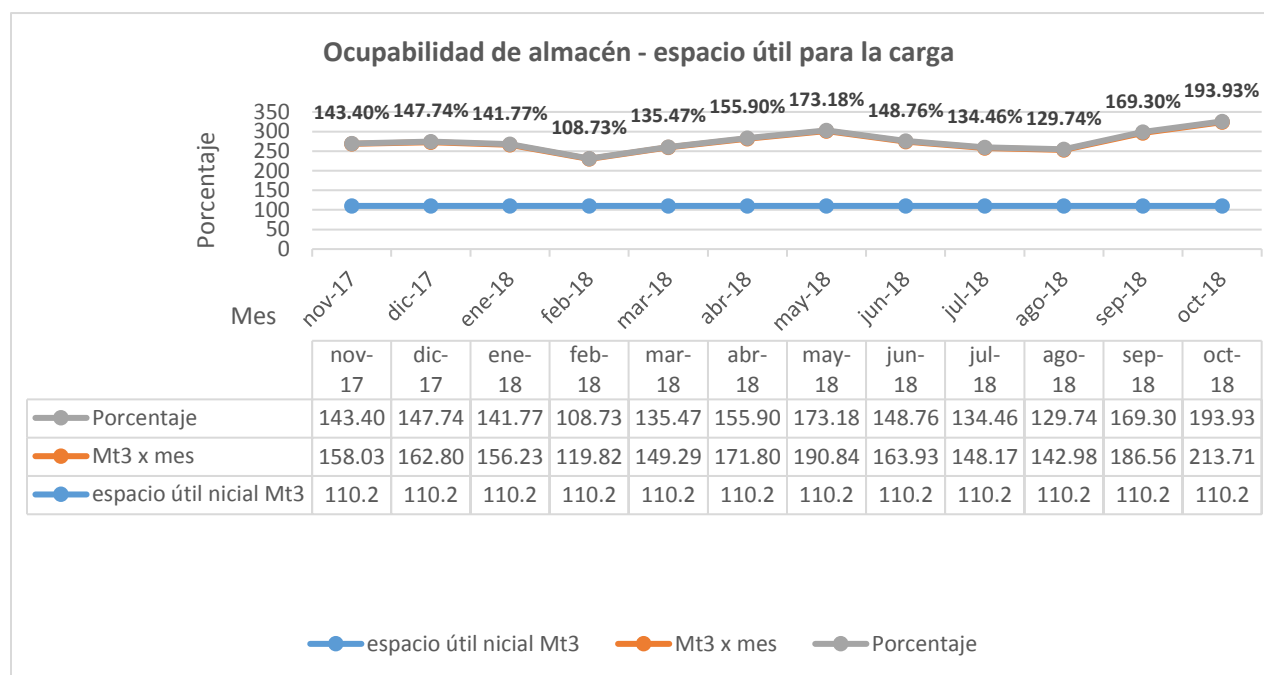
Figura 3. Ocupabilidad del almacén

En la gráfica de comportamiento del problema, se muestran los porcentajes de ocupabilidad de espacio útil mes a mes, se analizaron los metros cúbicos almacenados durante doce meses:

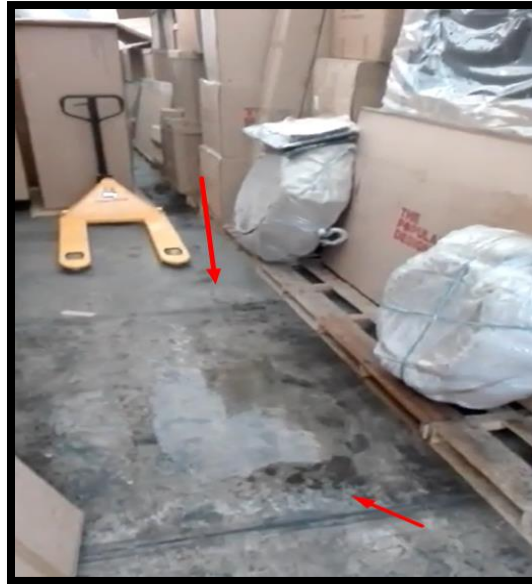
Figura 5. Fotografía tomada en noviembre de 2017

En la siguiente imagen, se puede apreciar cómo la lluvia inundaba el almacén dañando los productos.

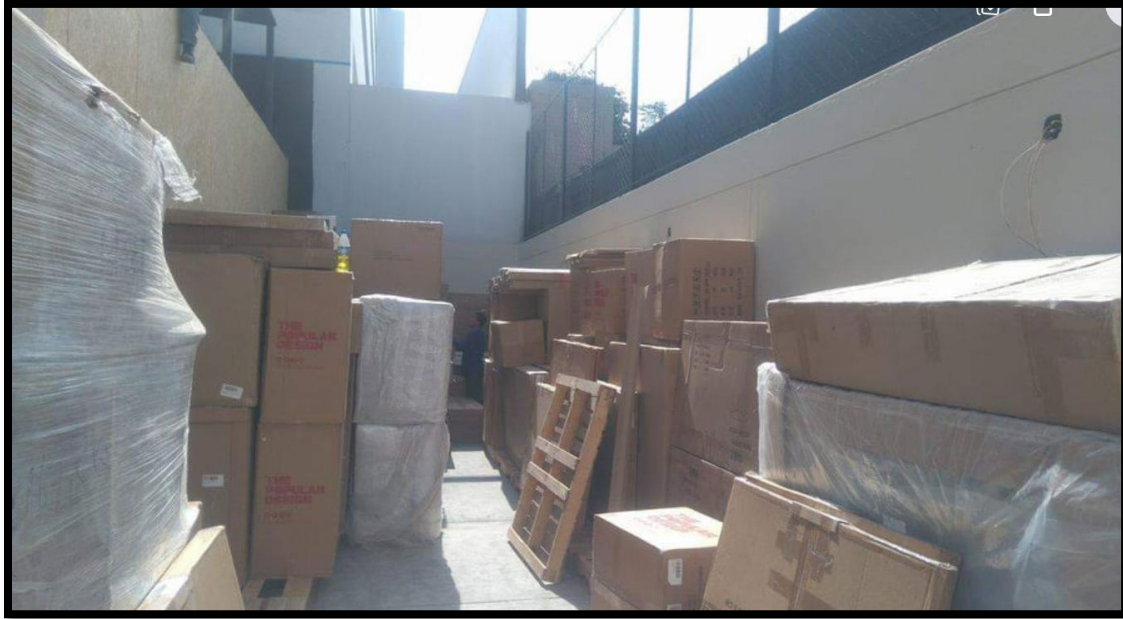
Fotografía 1. Espacios libres ocupados, cajas en el piso y falta de orden

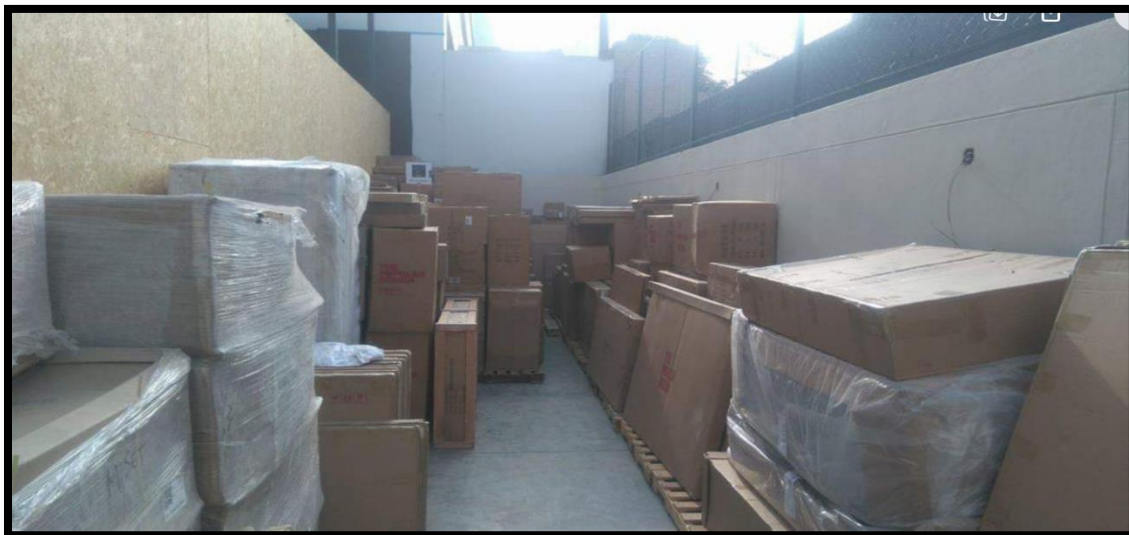
Fotografía 2. Falta de techo, no hay iluminación

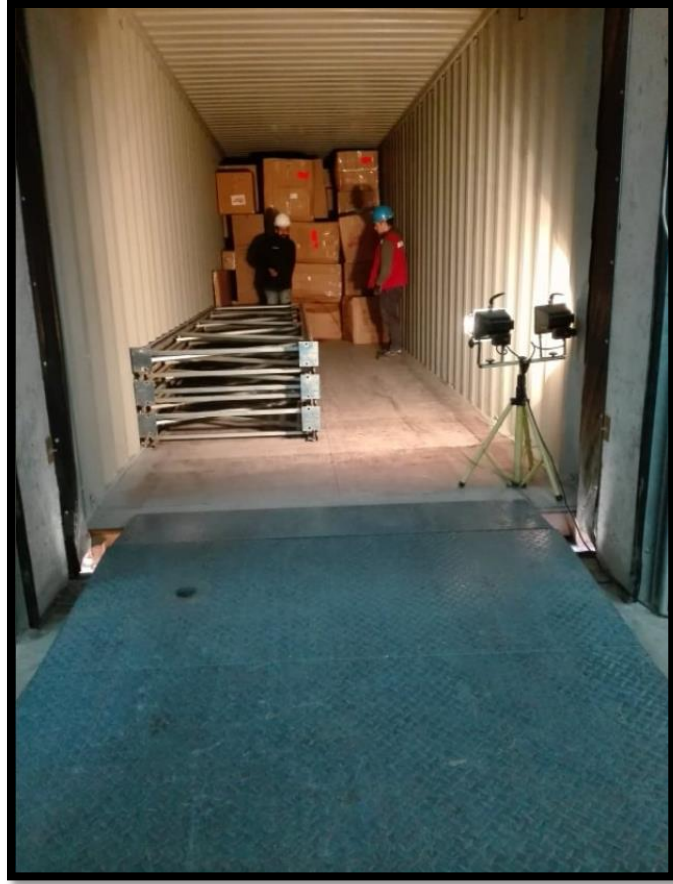
Fotografía 3.Carga de vigas y bastidores en contenedor – Chile, Octubre 2018

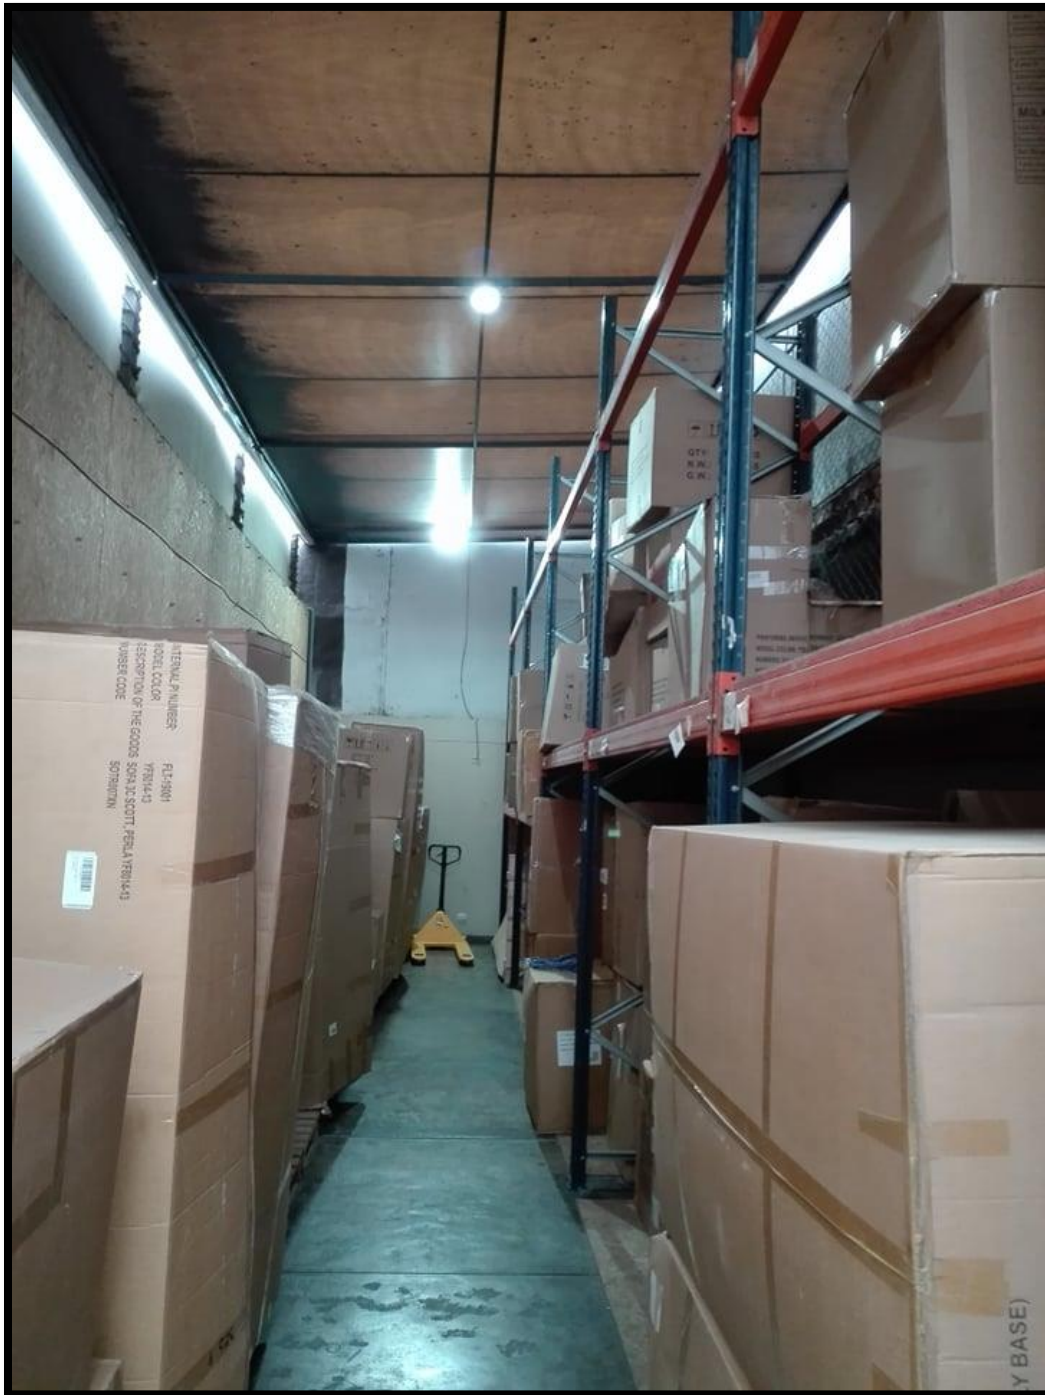
Fotografía 5. Implementación de techo de lona y estructura metálica, instalación del rack en extremo derecho e iluminación adecuada
