**DISEÑO DE UN SUBDRÉN PARA LA EVACUACIÓN DE LAS  
AGUAS DEL SUBSUELO EN LA AVENIDA CHICLAYO EN  
EL TRAMO 0+000 KM AL 1+000 KM, UBICADO EN EL  
DISTRITO JOSÉ LEONARDO ORTIZ - PROVINCIA  
CHICLAYO- DEPARTAMENTO DE LAMBAYEQUE**

**TESIS**

**PARA OPTAR EL TÍTULO PROFESIONAL DE INGENIERO CIVIL**

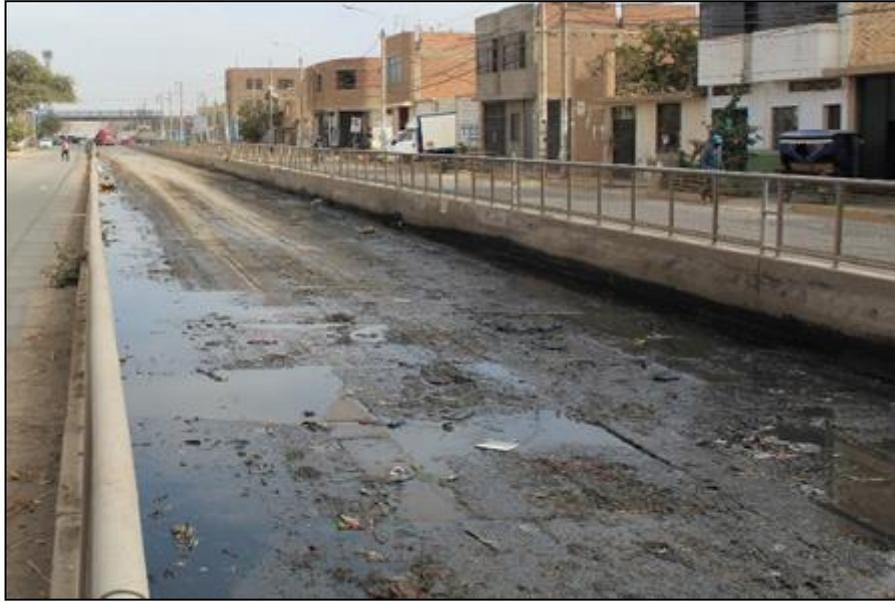
Actualmente, la avenida Chiclayo se encuentra en muy mal estado, como se muestra en la Figura 1, el pavimento rígido en varias zonas a lo largo del recorrido ha colapsado y está lleno de basura, las fallas en el pavimento son numerosas y alcanzan a ser 1,289, según Salazar, Dávila y Huangal (2017) a lo largo de los 6.3 Km que se han construido y en respuesta a esta controversia se realiza esta investigación, puesto que en su mayoría estos fallos son producto de asentamientos diferenciales en la base granular.

Figura 1. Estado actual de la vía canal.

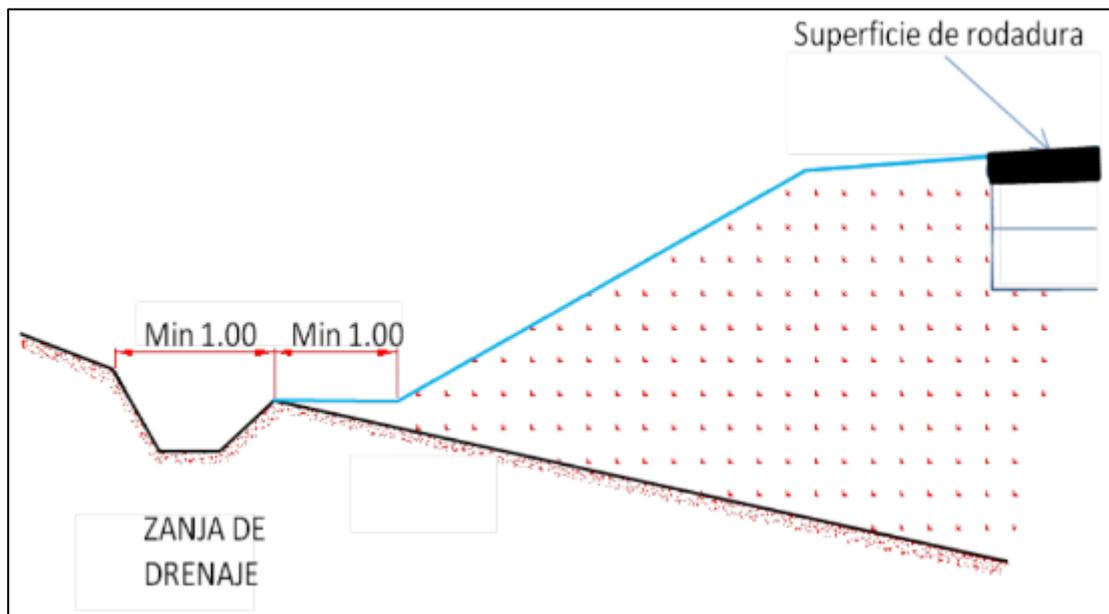
Son canales construidos en la parte inferior de los taludes en forma longitudinal al alineamiento de la carretera para recoger las aguas que descienden del talud y finalmente ser evacuadas hacia una quebrada natural o en la descarga más próxima del sistema de drenaje superficial. Su forma es cuadrada o trapezoidal (Ministerio de Transportes y Comunicaciones [MTC], 2018)

Figura 4. Sección de una zanja de drenaje.

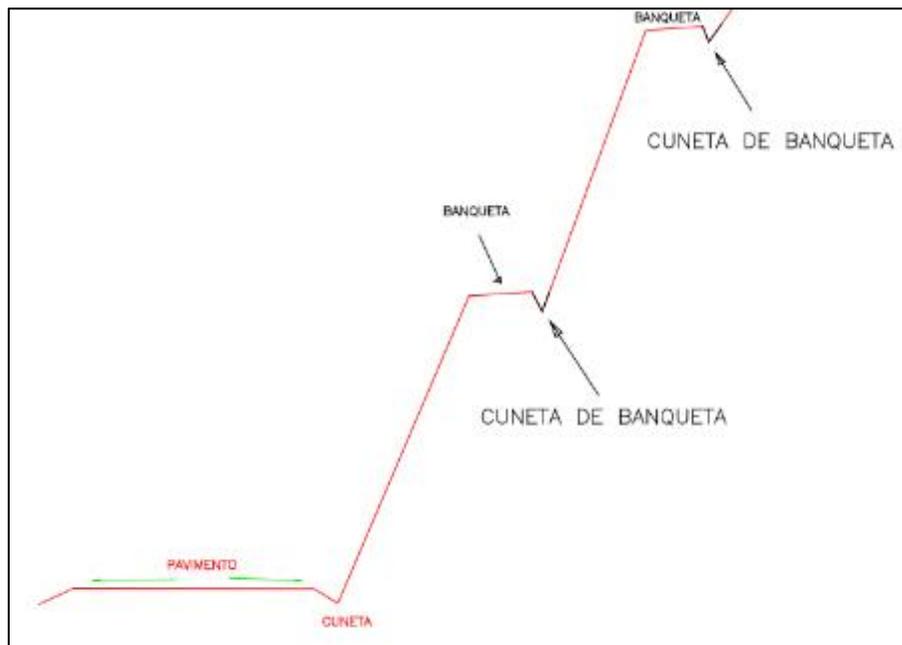
Se encuentran al pie de un talud inclinado con el objetivo de estabilizarlo. Su sección es del tipo triangular, rectangular o trapezoidal, su diseño depende del caudal de escorrentía.

Figura 5. Sección de una cuneta de banqueta.

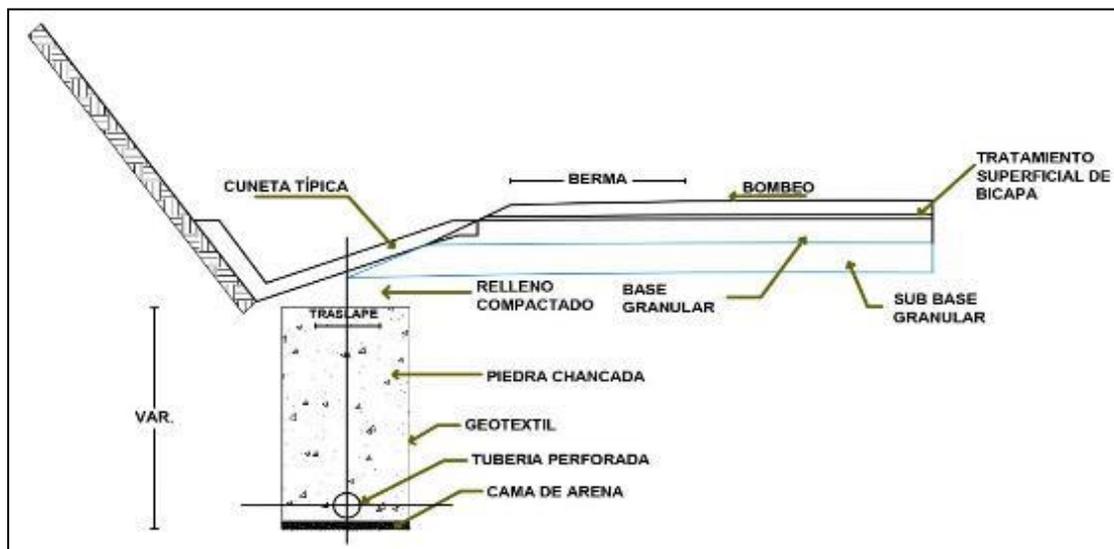
El principal inconveniente del diseño de los subdrén es que se aplican en taludes irregulares, el movimiento de las aguas subterráneas es, en su mayoría, irregular y complejo.

Figura 7. Sección típica de un subdrén.

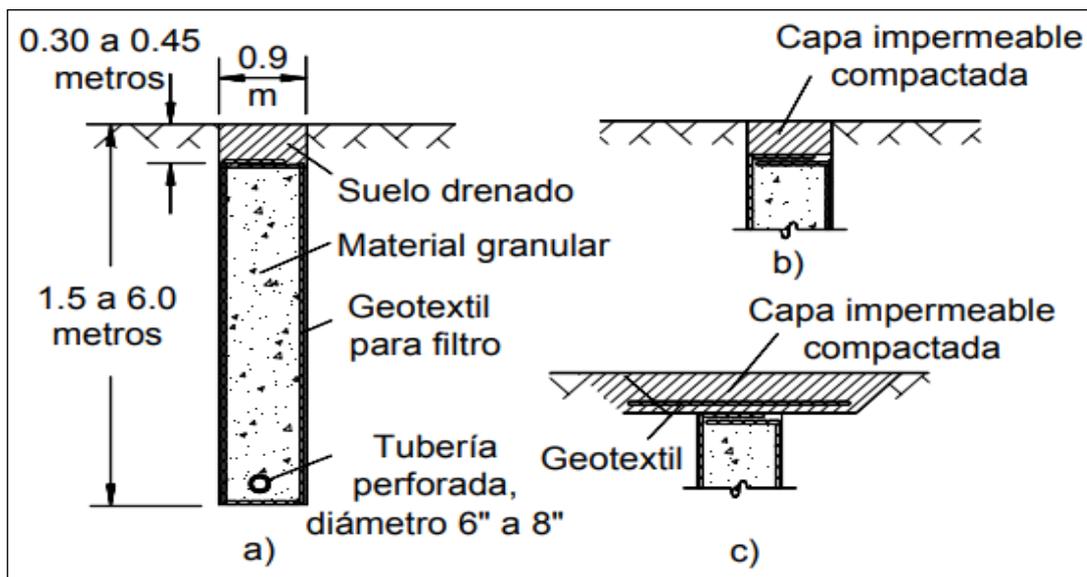
Según Conforth (2005) los subdrén es de zanja tienen una profundidad máxima de 6 metros, la zanja se rellena con material filtrante y usualmente incluye una tubería cercana a la base. El suelo más común de aplicación son suelos limosos, arcillo-limoso y suelos arcillosos. Cuando se tiene un sistema de subdrén es de zanja siempre se tiene una temporada de alta napa freática, debido a las lluvias y nevadas, y baja a lo que este tipo de subdrén responde correctamente a estos cambios de estación.

Figura 8. Subdrén de zanja.

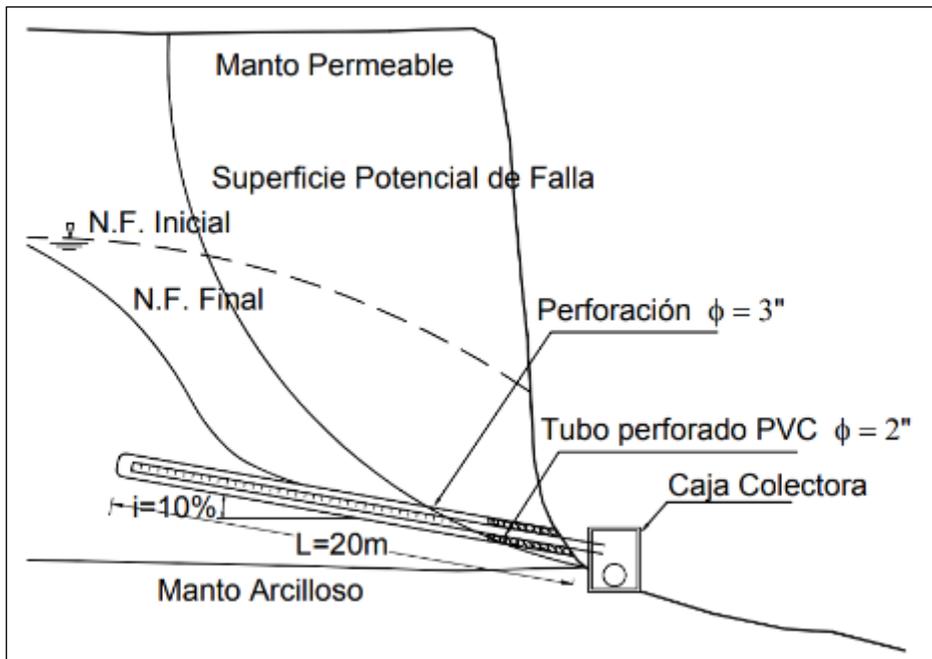
Es un tipo de subdrén que se coloca al perforar una masa de suelo profundamente, su ventaja es que reduce rápidamente el nivel freático, son fáciles de instalar y mejora en poco tiempo el factor de seguridad del talud. La perforación tiene un diámetro de aproximadamente 3 a 4 pulgadas, y se utilizan tubos de PVC, metálicos y polietileno de un diámetro de 2 a 3 pulgadas, las perforaciones en el tubo son de 5 a 1.5 milímetros y se hacen agujeros entre 15 a 30 por metro de tubo.

Figura 11. Subdrén de penetración en talud.

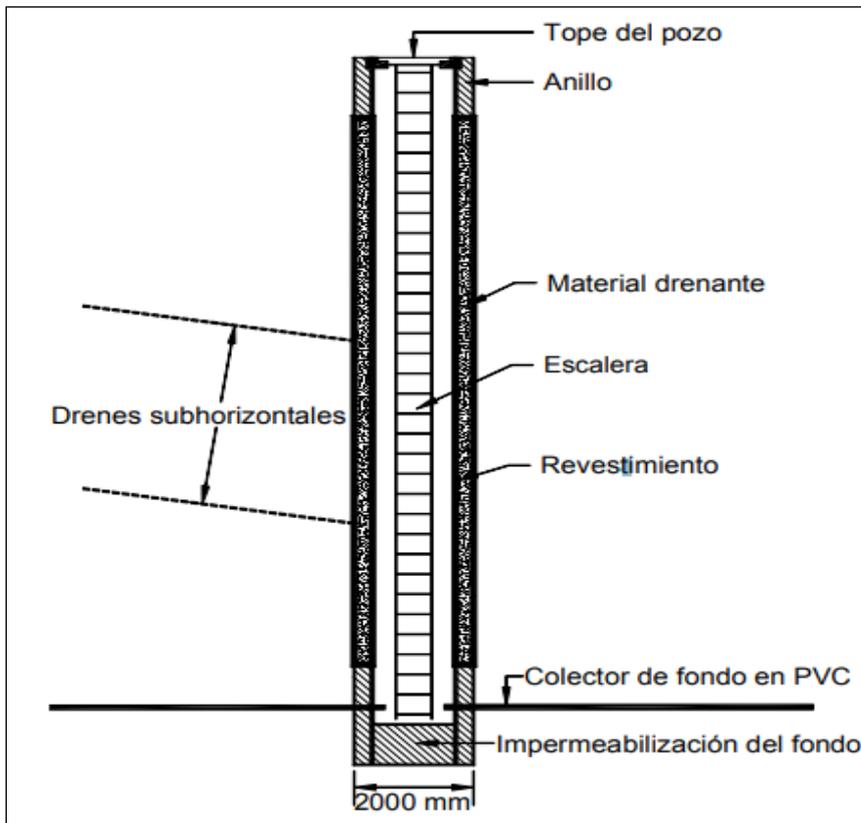
Son un tipo de excavación de perforación vertical abierta que disminuyen la presión de poros de los mantos profundos que los drenes de zanja no puedan alcanzar y se utilizan en acuíferos donde hay material impermeable. Pueden tener subdrén es de penetración para evacuar rápidamente las aguas retenidas, estos subdrén es horizontales que conectan con el dren vertical se puede colocar de manera radial dependiendo de la forma del terreno, la preferencia es que se drene por gravedad, pero también se pueden utilizar bombas en caso de que el dren vertical sea muy profundo.

Figura 12. Componentes de un drenaje vertical.

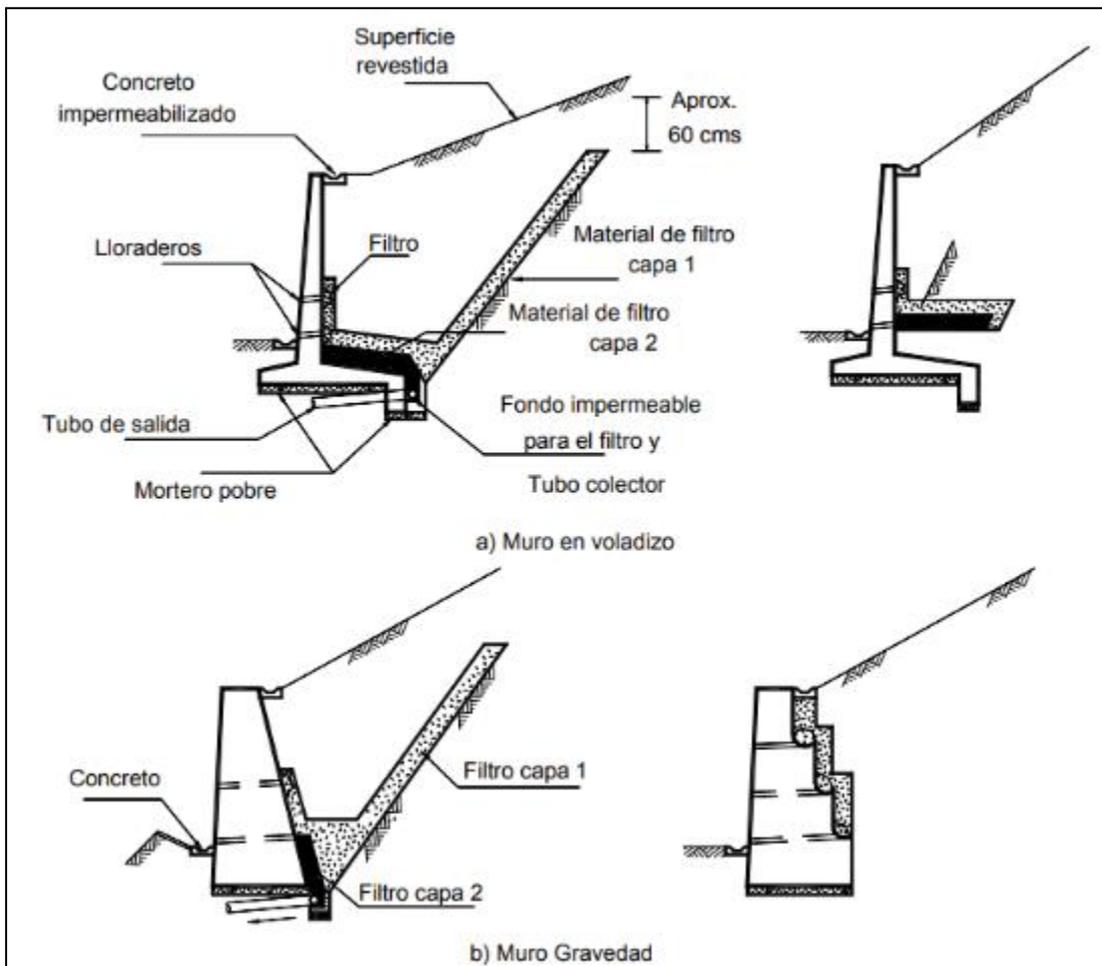
En algunos casos se puede dejar llorones en el muro para reducir la presión de poros.

Figura 14. Subdrén en estructuras de contención.

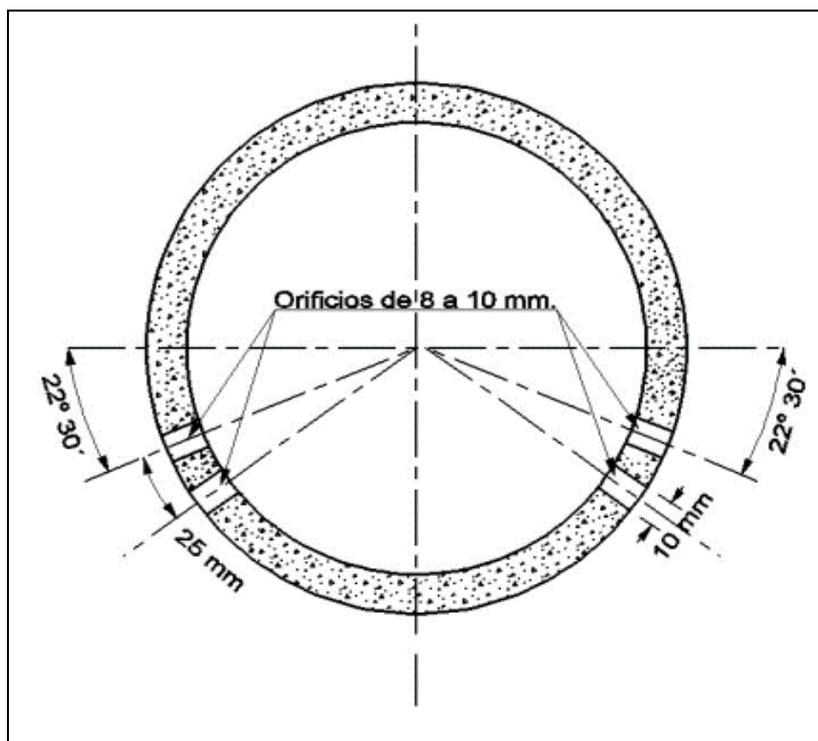
Las perforaciones deben de tener un diámetro de 8 a 10 mm encontrándose estas desde la mitad inferior de la superficie del tubo como se aprecia en la Figura 15, en el caso de tuberías con juntas abiertas, su ancho en las juntas debe de estar entre 1 a 2 cm.

Figura 15. Sección típica de una tubería perforada.

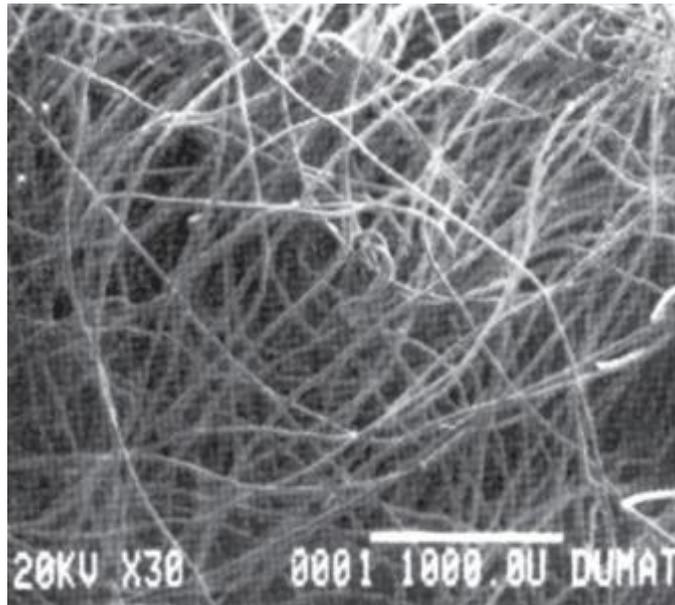
**Ligados mecánicamente o punzonados por agujas:** Formado por fibras en forma laminar superpuestas se forman al entrecruzar sus fibras por una máquina de tejer al entrelazar sus fibras de manera aleatoria a lo cual se conforman en un velo o napa que luego pasa por una máquina punzadora que hace penetrar agujas aleatoriamente, a alta velocidad

Figura 16. Membrana de geotextil no tejido punzonado por agujas.

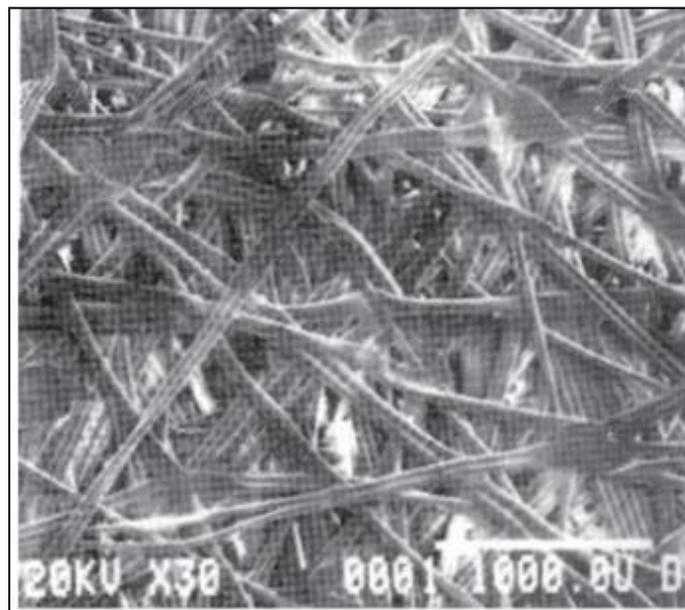
**Ligados térmicamente o termosoldados:** las fibras se sueldan en los puntos de intersección mediante calandrado a altas temperaturas, por la naturaleza de su unión entre fibras es que tienen menos espesor, su elongación y permeabilidad se ve reducida, pero sus propiedades mecánicas son mayores.

Figura 17. Membrana de geotextil no tejido termosoldado.

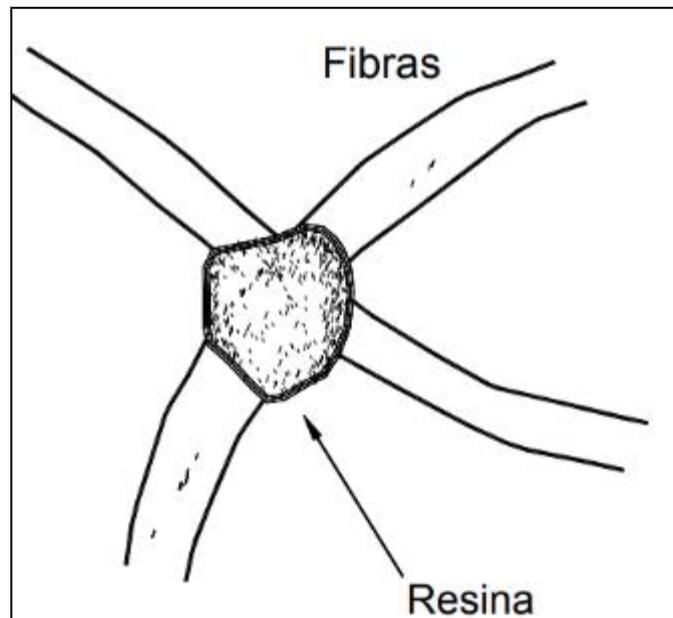
**Ligados químicamente o resinados:** se logra al incorporar químicos o resinas para lograr la unión de sus filamentos. Su uso no es muy extendido por el elevado costo que presenta al producirlo.

Figura 18. Membrana de geotextil ligado por resina.

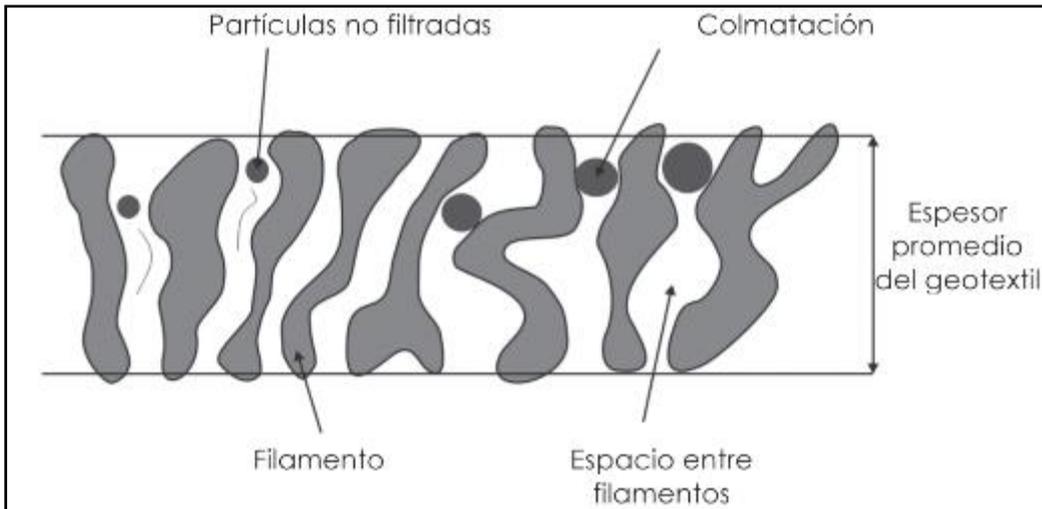
Se refiere a la consideración de la obstrucción de los espacios vacíos debido al ingreso de partículas del suelo. Para ellos se recomienda utilizar los geotextiles no tejidos punzonados por agujas debido a que presentan una mayor resistencia de colmatación y tienen los valores más altos de porosidad. Chistopher y Holtz (1985), y Koemer (1990) recomiendan usar geotextiles con una porosidad mayor al 50%.

Figura 20. Colmatación del filtro por penetración de partículas.

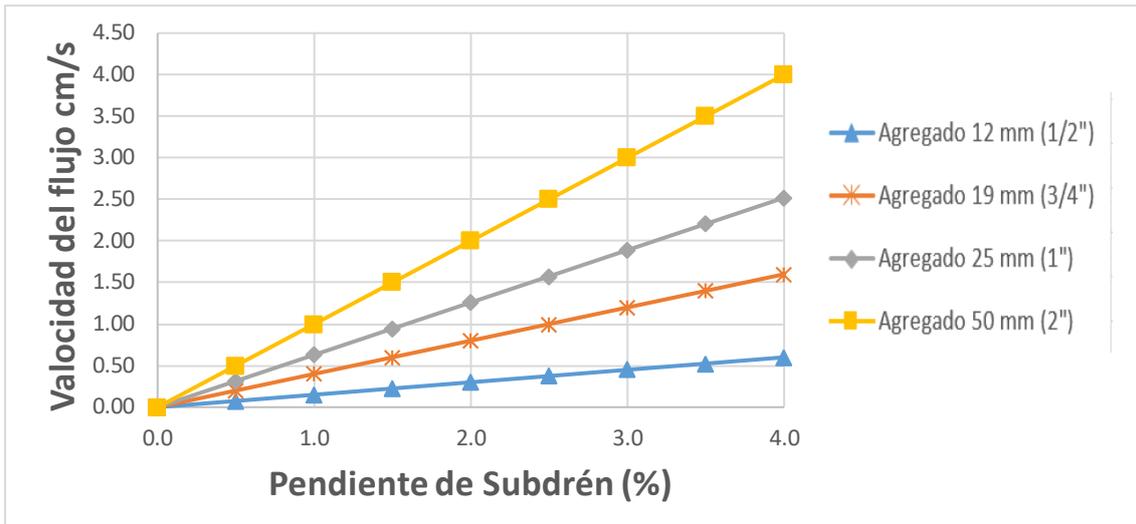
La velocidad del flujo dentro del subdrén está determinado por la Figura 20

Figura 21. Pendiente vs velocidad de flujo.

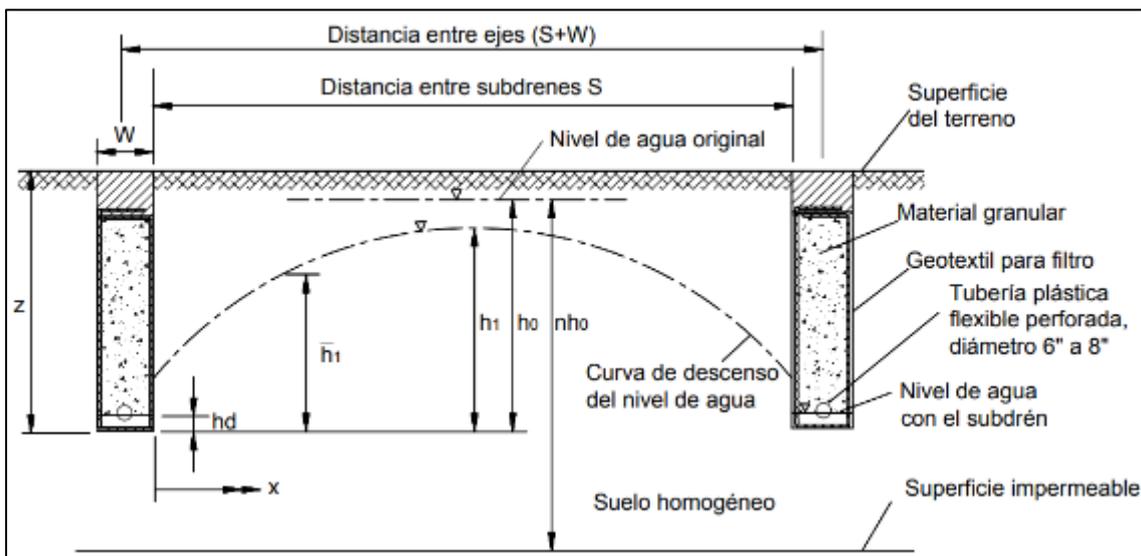
Se han desarrollado varios métodos para poder calcular el nivel de abatimiento de las aguas subterráneas para diferentes casos en donde las variables son principalmente el espaciamiento entre subdrenes, la profundidad del subdrenaje, el nivel inicial freático y la profundidad del estrato impermeable. En la Figura 24 se puede apreciar un diagrama de los distintos componentes terminológicos para su análisis matemático del flujo de agua.

Figura 24. Terminología utilizada para la resolución matemática del flujo de aguas para los subdrenes.

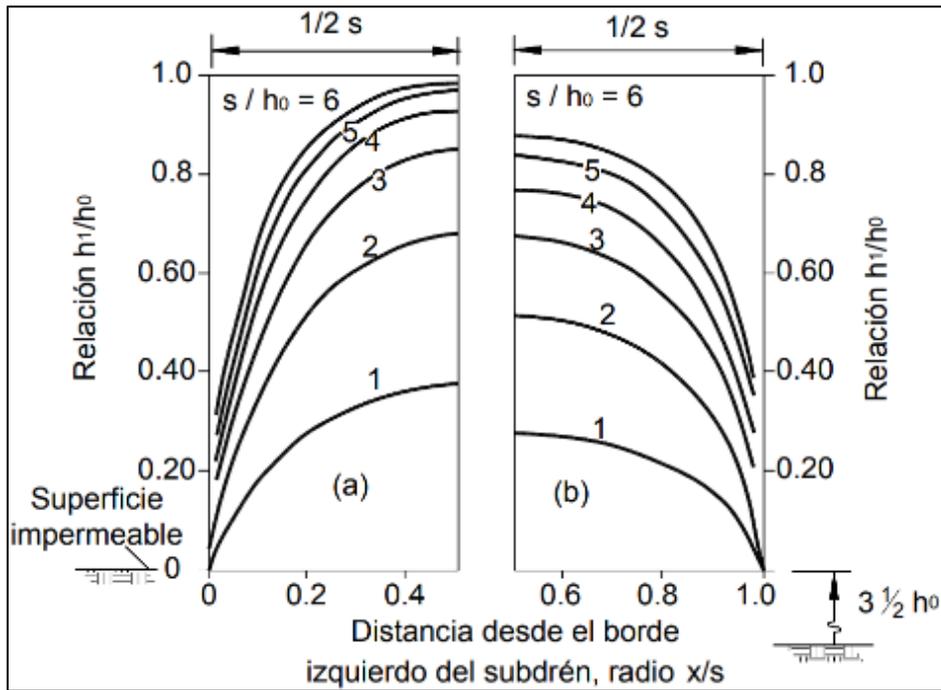
Hutchinson (1977) citado por Suarez (2009) aplica las técnicas de elementos finitos para predecir los flujos de agua hacia los subdrenes. También estudió los niveles freáticos abatidos por los subdrenes de zanja para casos donde se profundiza el subdrén hasta el manto impermeable o hasta un nivel parcial de este, tal como se muestra en la Figura 25 pero estos casos son solo para subdrenes paralelos y el espaciamiento es igual. En experimentos que realizó logró concluir que los abatimientos reales tienen cierto grado de similitud, pero en general, son más rectos en su curva.

Figura 25. Curvas de abatimiento para diferentes espaciamientos en subdrenajes.

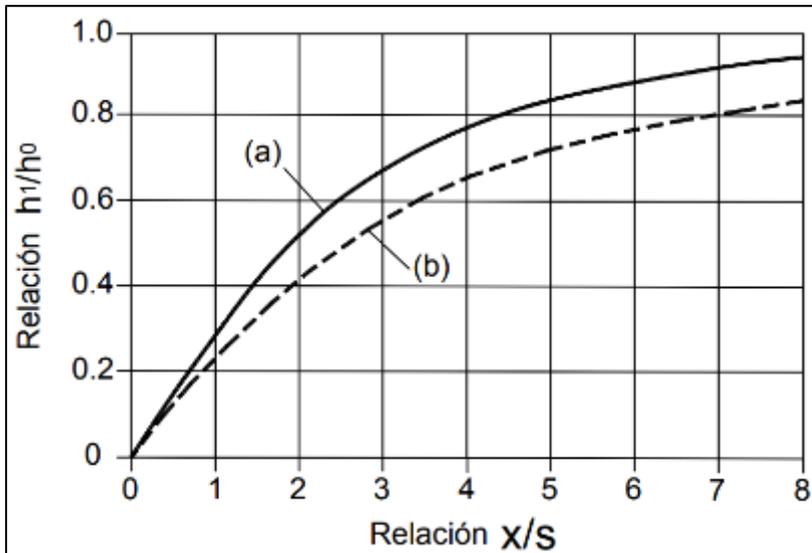
Bromhead (1986) citado por Suarez (2009) tomando los trabajos de Hutchinson elaboró diferentes curvas de abatimiento para los casos de cuando (a) La base impermeable está justamente debajo del subdrén y (b) cuando la base impermeable se encuentra a la profundidad de  $n=4\frac{1}{2}$ "

Figura 28. Curvas de abatimiento de Bromhead para los casos: (a) Con base impermeable a fondo del dren, (b) Con base impermeable a una profundidad  $n=4\frac{1}{2}$ ".

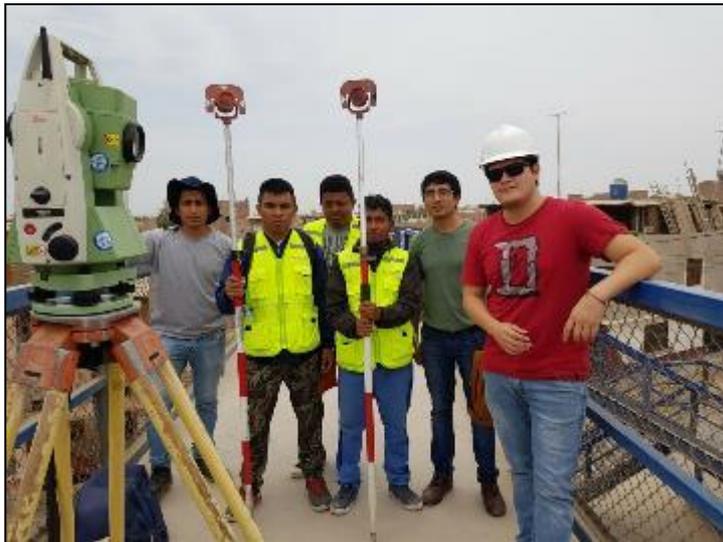
Para la realización del levantamiento topográfico se utilizaron los siguientes equipos como: 01 Estación Total de la marca Leica TS02, 02 Prismas, 01 Trípode, 01 Mira, 01 Wincha, 01 Libreta de campo.

Figura 33. Personal técnico y equipos.

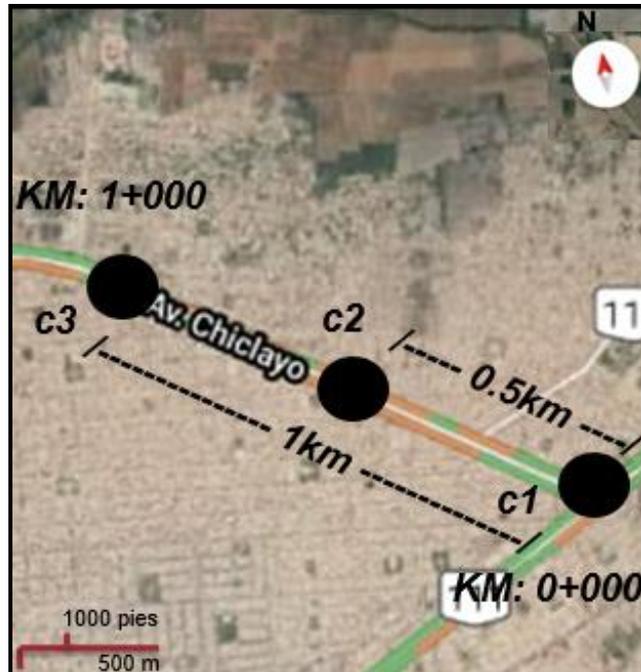
Primero se realizó la recolección de datos en diferentes calicatas las cuales fueron la calicata 1 ubicada en el Km 0+050; calicata 2, Km 0+500; calicata 3, Km 1+000.

Figura 34. Ubicación de las calicatas en planta.

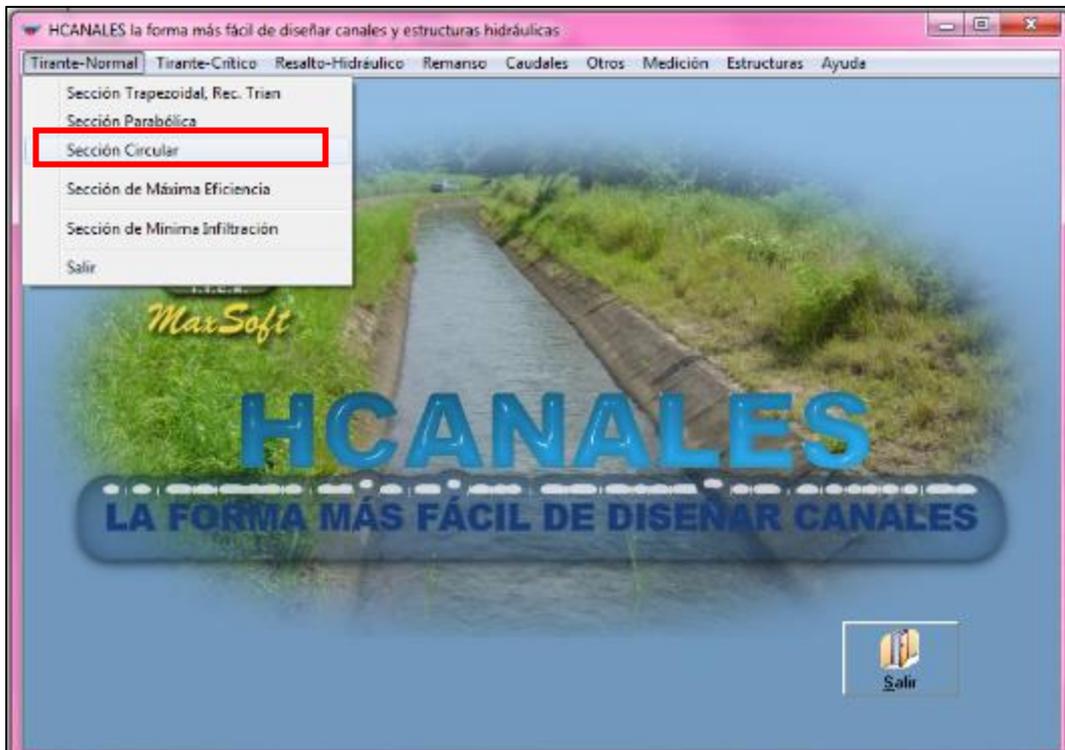
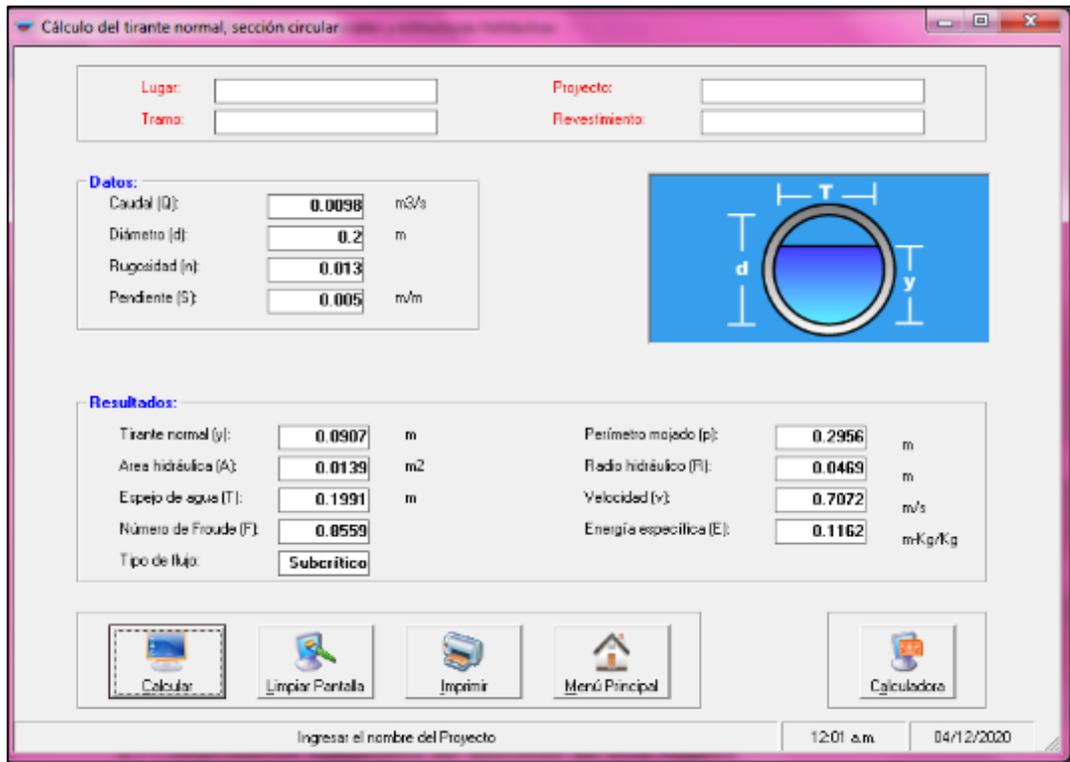
Primero suponemos un diámetro de tubo de 200 mm. Y con el programa Hcanales comprobamos que el tirante hidráulico esté por debajo del diámetro del tubo, se ejecutará el programa con la mitad del caudal puesto que se proponen 2 tubos para el diseño y por tanto cada tubo en promedio captará la mitad del caudal de abatimiento.

Figura 35. Selección de sección para la tubería.

Figura 36. Resultado de Hcanales luego de procesar los datos.

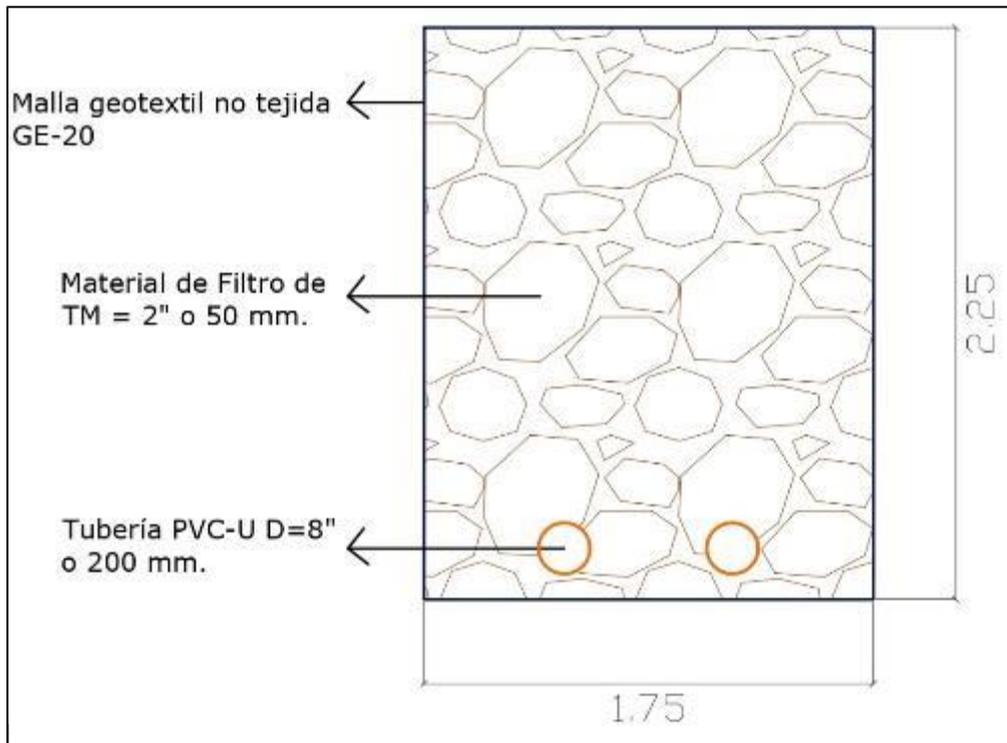
Las medidas de la sección transversal es 1.75 m x 2.25 m. Donde también dentro del subdrén se diseñará con el agregado grueso más grande (2" o 50 mm)

Figura 37. Sección del subdrén.

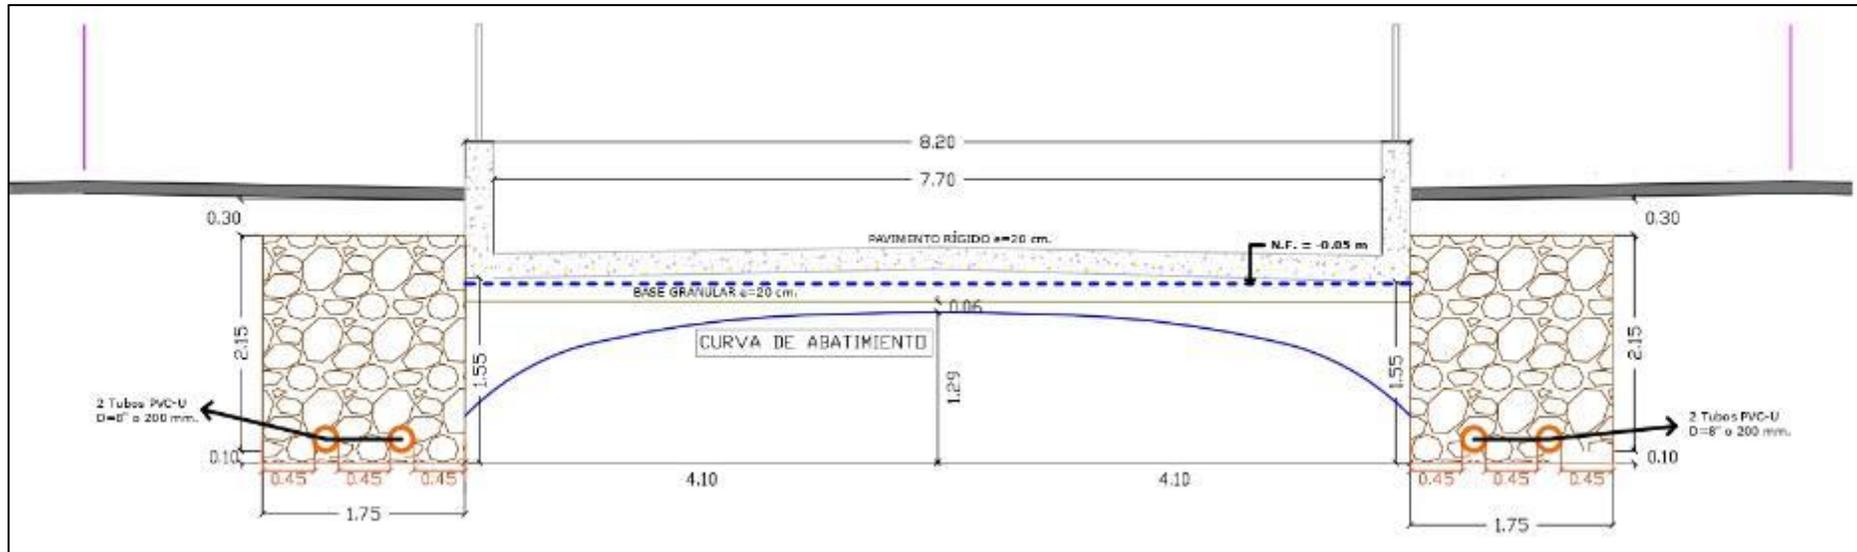
Finalmente se puede obtener el diseño final del subdrén el cual es la Figura 38.

Figura 38. Sección transversal de la vía canal de la Avenida Chiclayo – Diseño del subdrén  
 Elaboración: los autores.

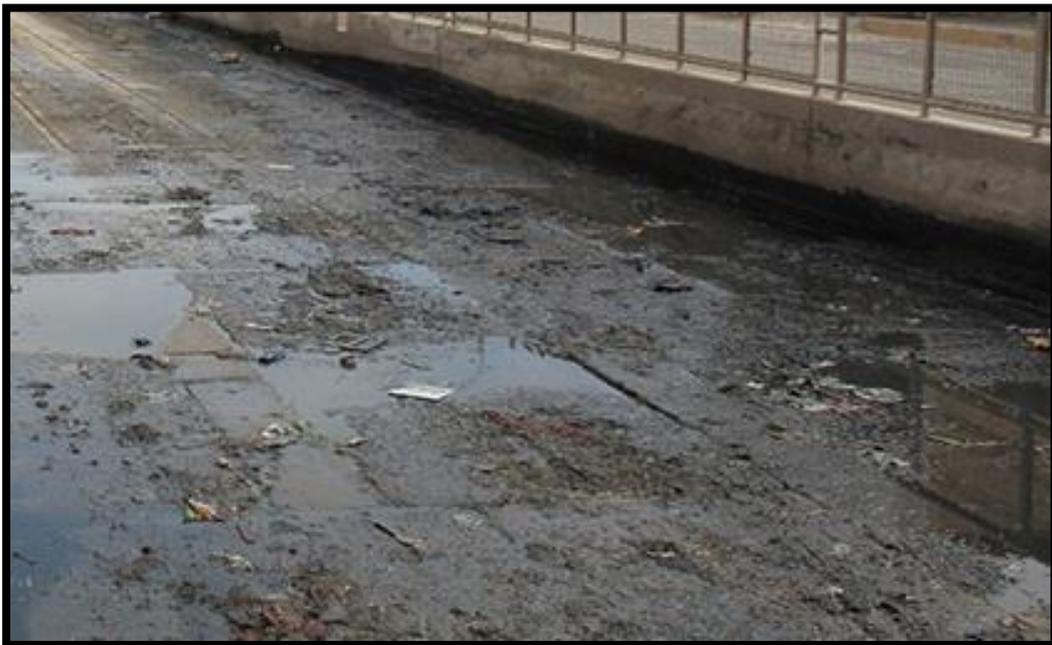
En el km 0+000 de la vía canal de la avenida Chiclayo se observa que el pavimento rígido se encuentra a nivel de la napa freática como lo muestra en la Figura, ocasionando que la subrasante se encuentre en un estado saturado y por consiguiente genera el efecto de sifonamiento al pasar los vehículos.

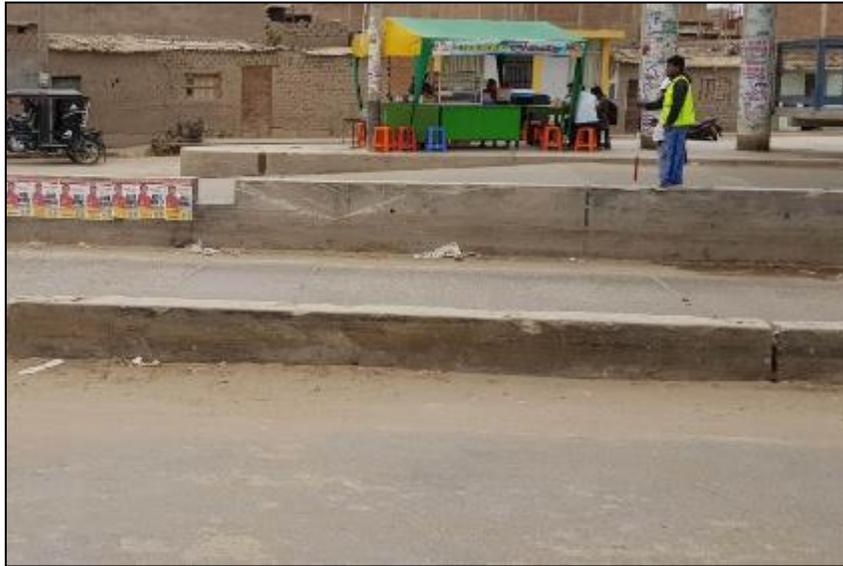
En la figura se aprecia el levantamiento topográfico de la avenida Chiclayo realizada por los propios investigadores.

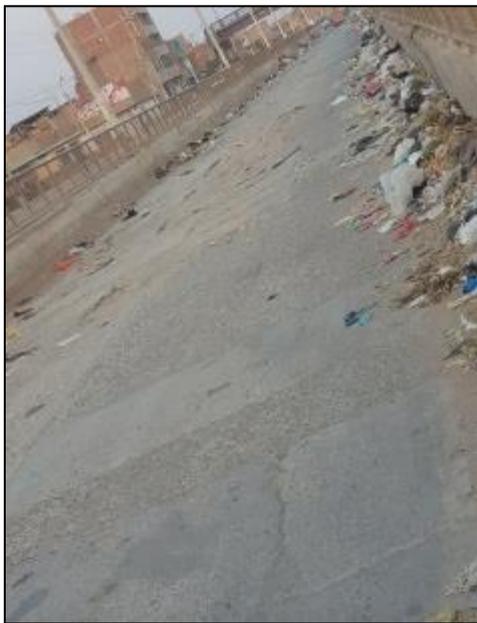
El la figura se aprecia que en el tramo km 0+100 aproximadamente que el pavimento rígido de la vía canal está severamente dañada por la pérdida de la subrasante ya que se encuentra baches de hasta 30cm de profundidad aproximadamente, lo cual nos dio a entender que el material (subrasante) se encontraba en un estado saturado y con el pasar de los vehículo pesados este hacia el efecto de sifonamiento dejando sin apoyo al pavimento rígido.

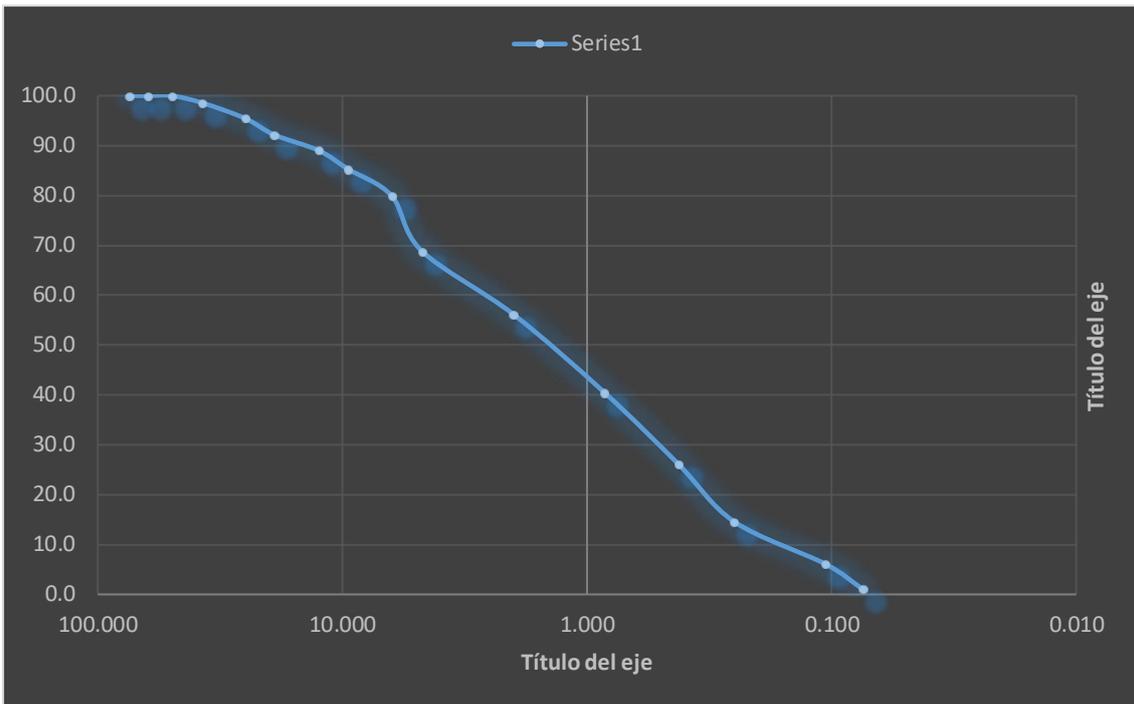
### Calicata N° 1. (Km 0+050)

- **1ERA CAPA (0.00m – 0.25m)**
  - Se encontró material de afirmado saturado.
  - Se encontró el nivel freático a 0.05 cm.
- **2DA CAPA S/M (0.25m – 0.80m)**
  - Presencia de material de relleno no clasificado.
  - Se encontró una geo malla triaxial.
- **3ERA CAPA - Terreno Natural M - 1: (0.80m – 1.50m)**
  - Aquí se encontramos un sub-estrato conformado de arcilla arenosa de baja plasticidad, del tipo SUCS “CL” y según AASHTO A-7-6(14), color marrón oscuro, in situ se observa húmedo.

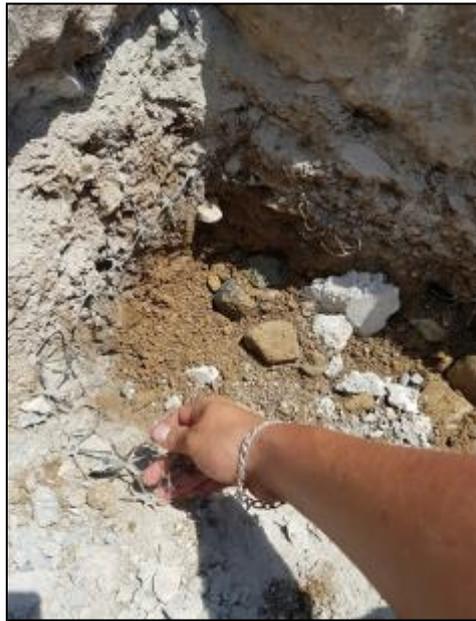
## CALICATA N° 2 – Izquierda (KM 0 +500)

Resultado de análisis granulométrico de la calicata N° 2.

<b>TAMICES</b>		<b>PESO</b>	<b>%</b>	<b>%</b>	<b>%</b>
<b>(Pul)</b>	<b>(mm)</b>	<b>RETENIDO</b>	<b>RETENIDO</b>	<b>RETENIDO</b>	<b>QUE</b>
			<b>PARCIAL</b>	<b>ACUMULADO</b>	<b>PASA</b>
2"	50.000	0.0	0.0	0.0	100.0
1 1/2"	37.500	575.00	1.4	1.4	98.6
1"	25.000	2181.00	3.1	4.6	95.4
3/4"	19.000	1904.00	3.3	7.9	92.1
1/2"	12.500	2485.00	3.2	11.0	89.0
3/8"	9.500	1254.00	6.2	17.2	82.8
1/4"	6.300	2051.00	7.5	24.7	75.3
N°4	4.750	1500.00	9.2	34.0	66.0
N°10	2.000	62.80	12.8	46.8	53.2
N°20	0.850	71.33	14.5	61.3	38.7
N40	0.425	49.64	12.7	73.9	26.1
N°60	0.250	26.34	10.0	84.0	16.0
N°140	0.106	38.35	8.5	92.5	7.5
N°200	0.075	7.96	5.8	98.3	1.7
< N° 200	FONDO	12.02	1.7	100.0	0.0

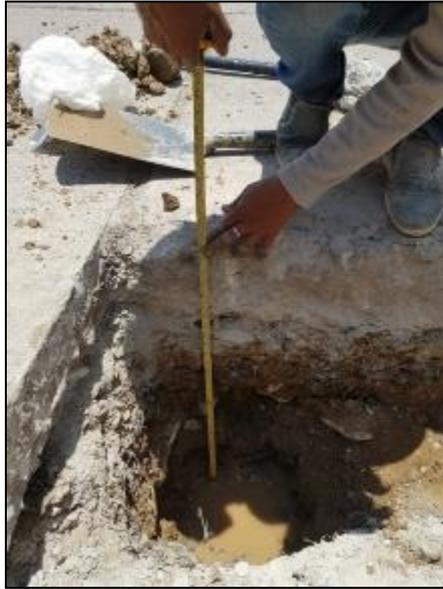
### CALICATA N° 3 – Derecha (KM 1 +000)

Resultado de análisis granulométrico de la calicata N° 3.

<b>TAMICES</b>		<b>PESO</b>	<b>%</b>	<b>%</b>	<b>%</b>
<b>(Pul)</b>	<b>(mm)</b>	<b>RETENIDO</b>	<b>RETENIDO</b>	<b>RETENIDO</b>	<b>QUE</b>
			<b>PARCIAL</b>	<b>ACUMULADO</b>	<b>PASA</b>
2"	50.000	0.0	0.0	0.0	100.0
1 1/2"	37.500	233.00	0.0	0.0	100.0
1"	25.000	330.00	3.1	3.1	96.9
3/4"	19.000	480.00	4.4	7.4	92.6
1/2"	12.500	765.00	4.3	11.8	88.2
3/8"	9.500	1078.00	8.2	19.9	80.1
1/4"	6.300	1105.00	7.5	27.4	72.6
Nº4	4.750	1292.00	12.0	39.4	60.6
Nº10	2.000	1338.20	11.5	50.9	49.1
Nº20	0.850	1266.40	11.8	62.7	37.3
N40	0.425	1055.50	12.6	75.3	24.7
Nº60	0.250	960.70	10.8	86.1	13.9
Nº140	0.106	465.30	8.1	94.2	5.8
Nº200	0.075	287.80	4.5	98.8	1.2
< Nº 200	FONDO	131.50	1.2	100.0	0.0
