**ANÁLISIS DINÁMICO NO LINEAL CON ACELEROGRAMAS
SINTÉTICOS PARA DETERMINAR EL NIVEL DE
DESEMPEÑO SÍSMICO SEGÚN LA NORMA ATC40 DE UNA
EDIFICACIÓN DE 6 NIVELES DEL HOSPITAL REGIONAL
UBICADO EN LA PROVINCIA CHICLAYO –
DEPARTAMENTO LAMBAYEQUE**

**TESIS
PARA OPTAR EL TÍTULO PROFESIONAL DE INGENIERO CIVIL**

**ANÁLISIS DINÁMICO NO LINEAL CON ACELEROGRAMAS
SINTÉTICOS PARA DETERMINAR EL NIVEL DE DESEMPEÑO
SÍSMICO SEGÚN LA NORMA ATC40 DE UNA EDIFICACIÓN DE 6
NIVELES DEL HOSPITAL REGIONAL UBICADO EN LA PROVINCIA
CHICLAYO - DEPARTAMENTO LAMBAYEQUE**

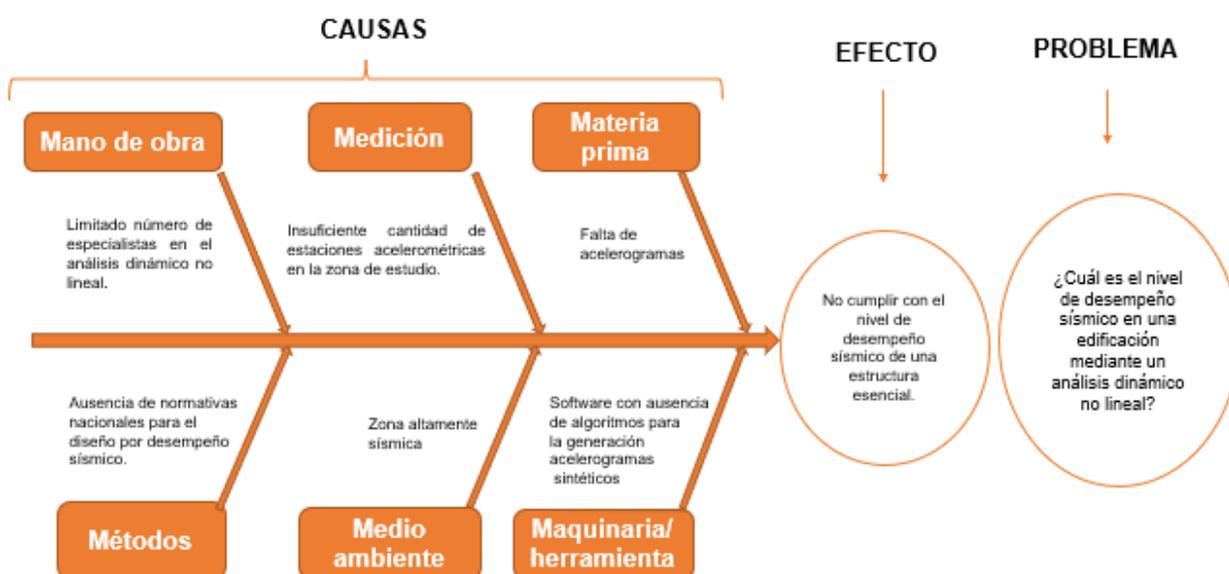
Figura 4

Diagrama Causa - Efecto

Nota. Esta figura muestra el diagrama causa – efecto donde se identifica cuáles son las posibles causas y efecto del presente proyecto. Elaborado por: los autores.

Como se aprecia en la figura 4, las respuestas de los expertos fueron clave para la creación del diagrama de causa y efecto que se muestra a continuación.

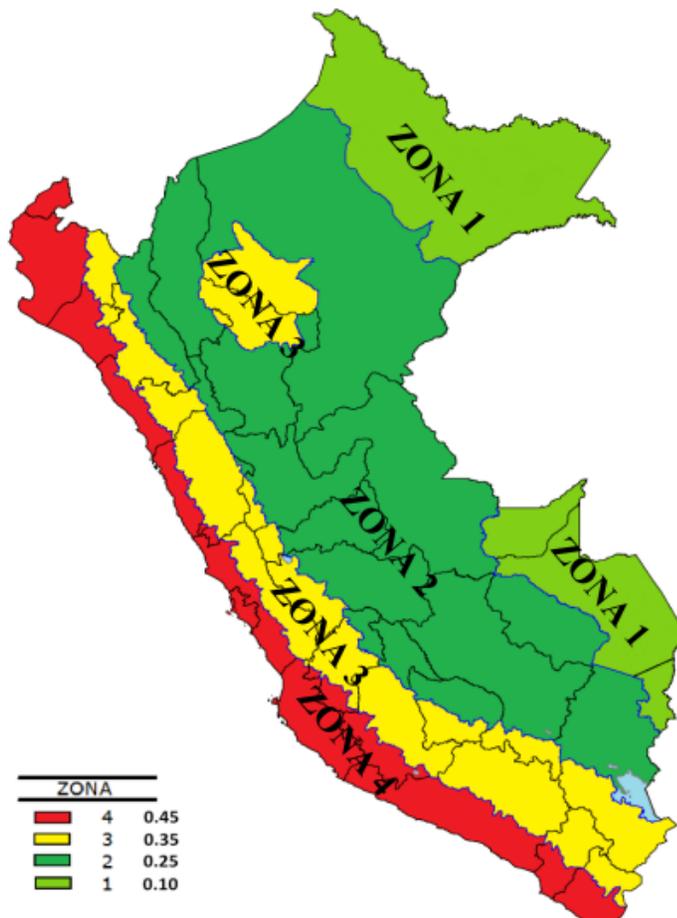
Figura 9

Mapa de Zonificación Sísmica del Territorio Nacional

Nota. La figura muestra las cuatro zonas sísmicas del Perú. Fuente: Reglamento Nacional de Edificaciones E.030 (2019)

La ciudad de Chiclayo se encuentra en una zona de sismicidad moderada a alta, específicamente en la Zona III y IV, siendo la Zona IV la de mayor riesgo.

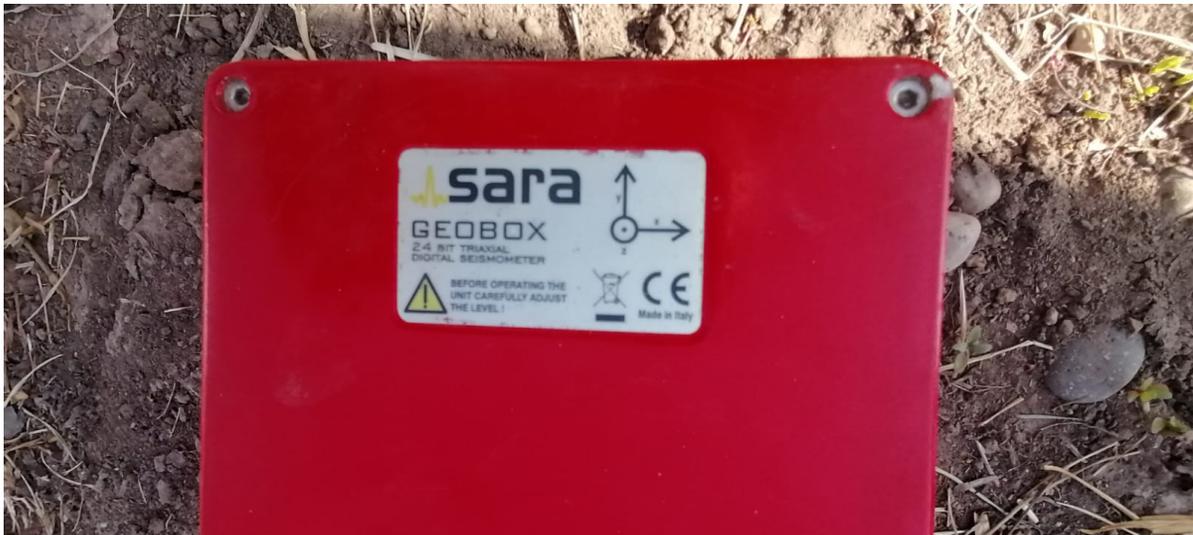
Sismógrafo Geobox

El sismógrafo Geobox está específicamente diseñado para realizar registros sísmicos pasivos de microtemores o ruido ambiental. Mediante el uso de LOG-MT, una computadora convencional se transforma en una potente estación sísmica que permite al usuario llevar a cabo análisis de vibración, así como estudios sísmicos o geofísicos.

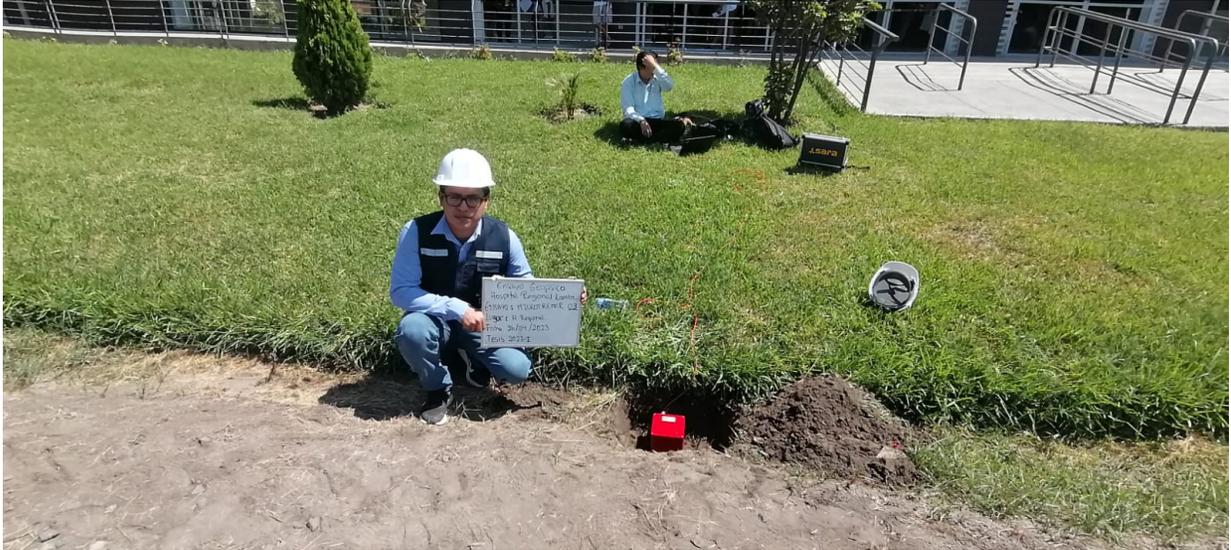
Figura 13

Excavación para la toma de datos

Es preferible realizar el ensayo en lugares con poca afluencia de personas, para evitar alteraciones en las señales.

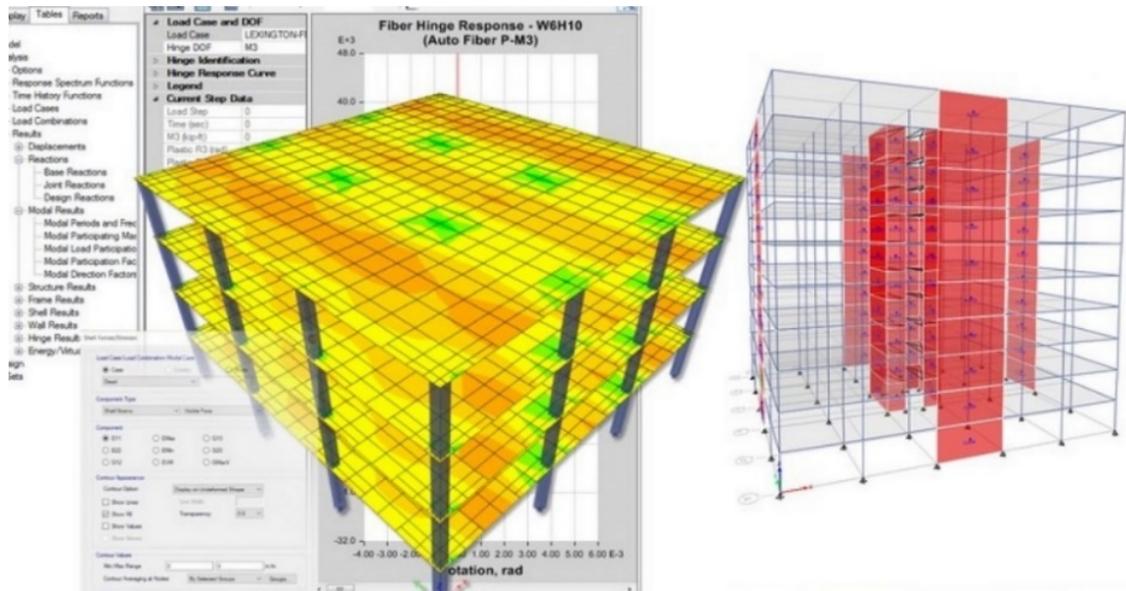
Modelamiento Estructural

Nota. Se muestra un modelamiento estructural de un edificio. Fuente: Etabs. (2023)

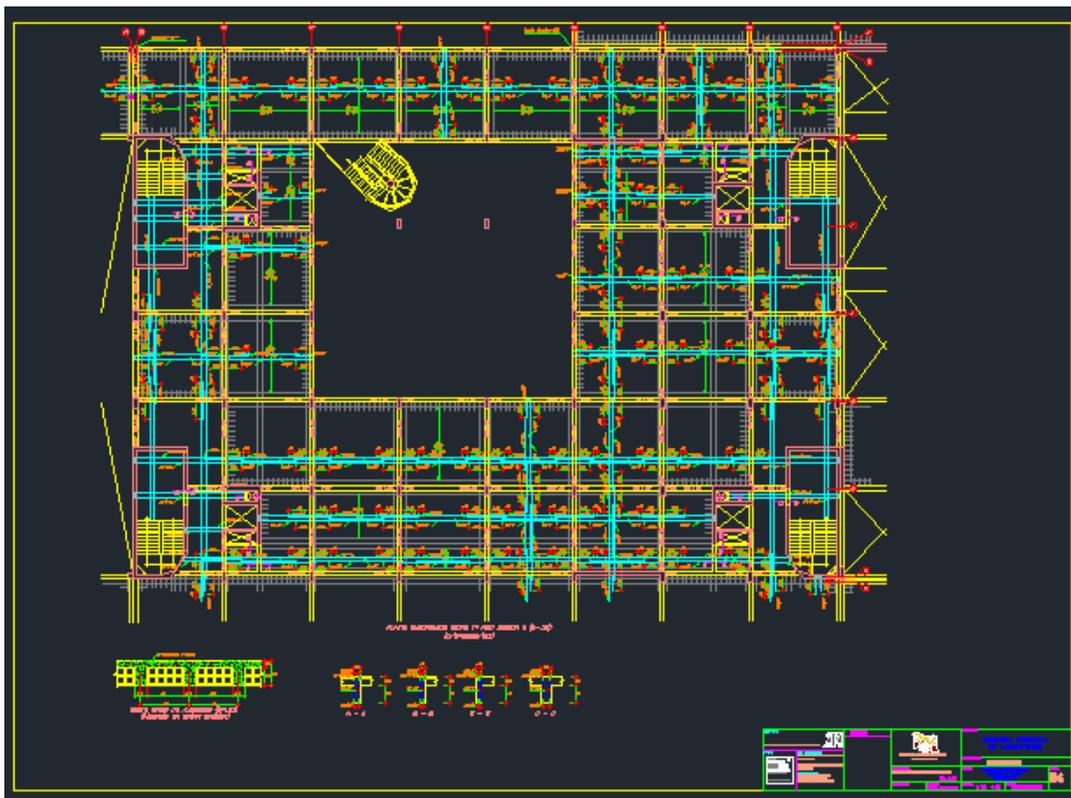
Detalles Bloque C

Sistema de muros estructurales, con vigas peraltadas de sección 0.30 m X 0.70 m en ambas direcciones, columnas de sección 0.40 m X 0.60 m, 0.40 m X 0.80 m y 0.40 m X 0.40 m. También comprende techos aligerados de 0.20 m en dos direcciones.

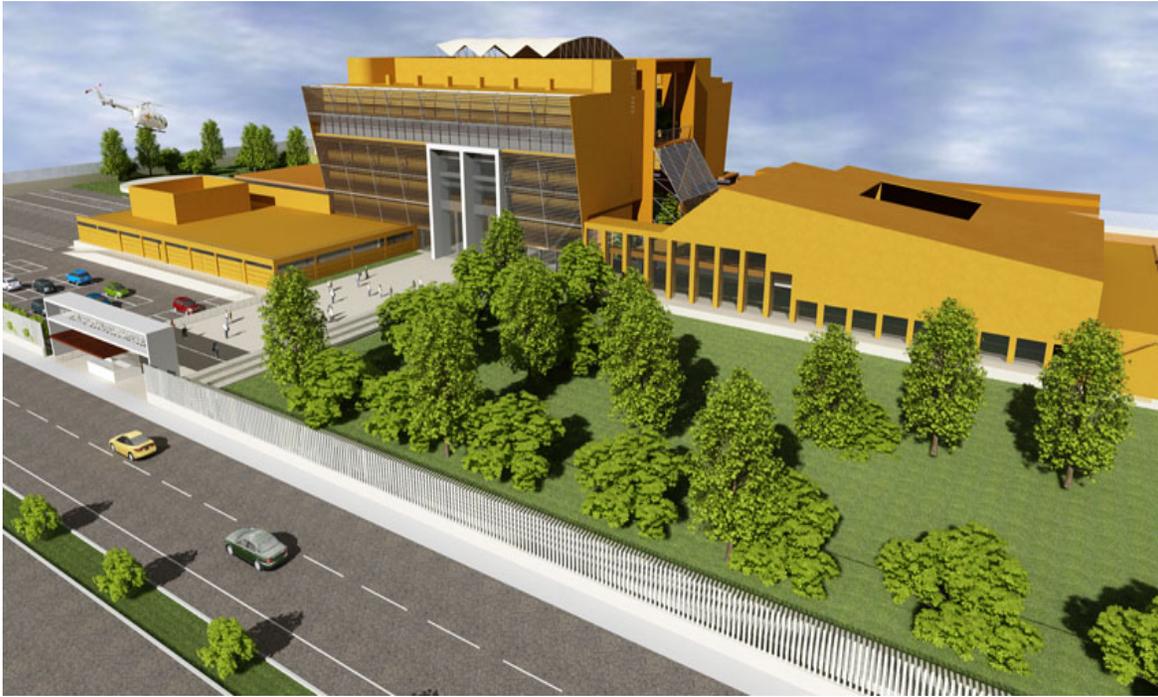
Figura 33

Proyección Arquitectónica 3D

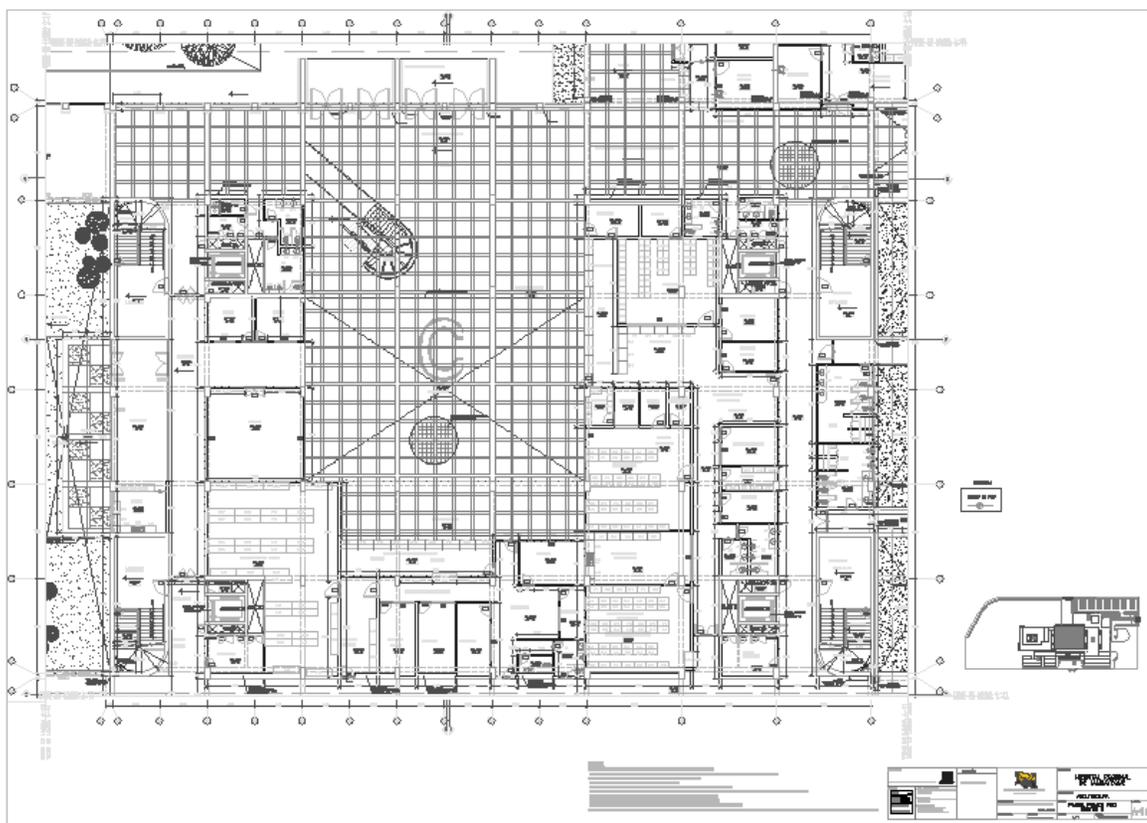
Plano del Bloque C

Nota. Plano de arquitectura del Bloque C del Hospital Regional de Lambayeque

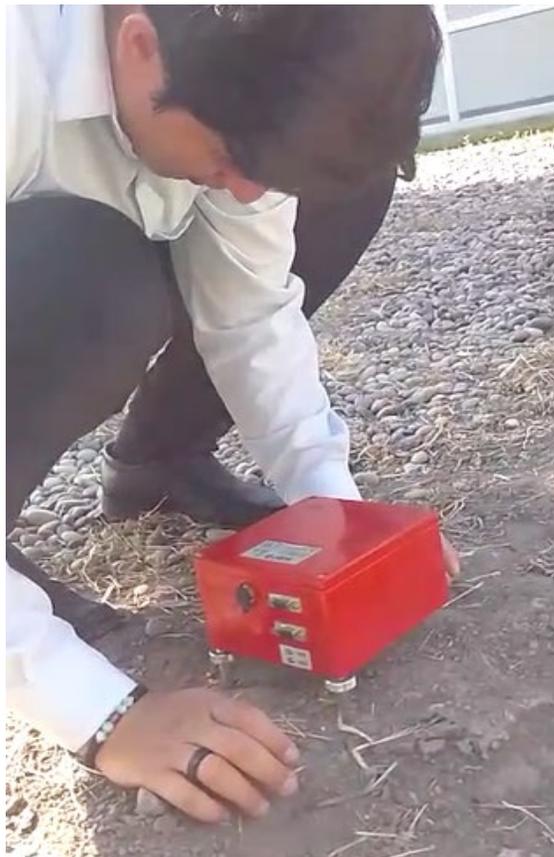
Figura 39

Equipo utilizado para el ensayo de vibración ambiental.

Antes de comenzar con la toma de datos, se colocó el equipo sobre una superficie plana para realizar su nivelación y para luego tomar la lectura. El sismógrafo se conecta a una computadora portátil, donde se utiliza el software Seismo-Win para visualizar las vibraciones ambientales en las direcciones Norte-sur, Este-Oeste y vertical, a medida que se recopila la información en cada punto se guarda en el sistema.

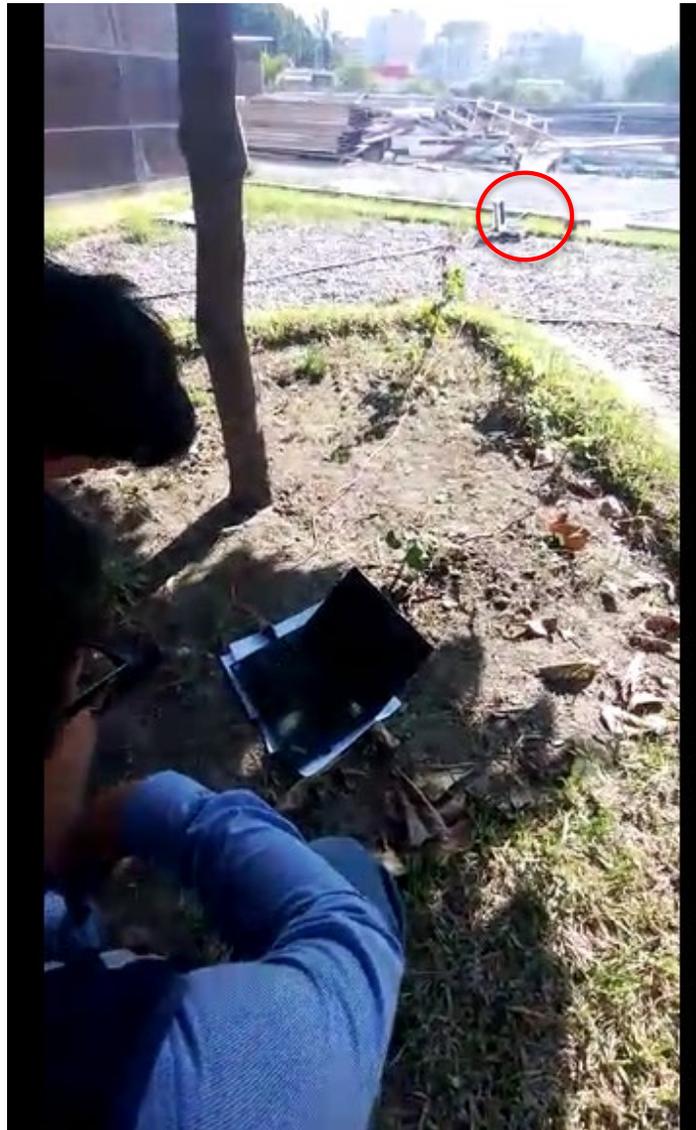
Distancia del sismógrafo al equipo

Nota. Equipo conectado al sismógrafo para la toma de datos. Elaboración: Los autores (2023).

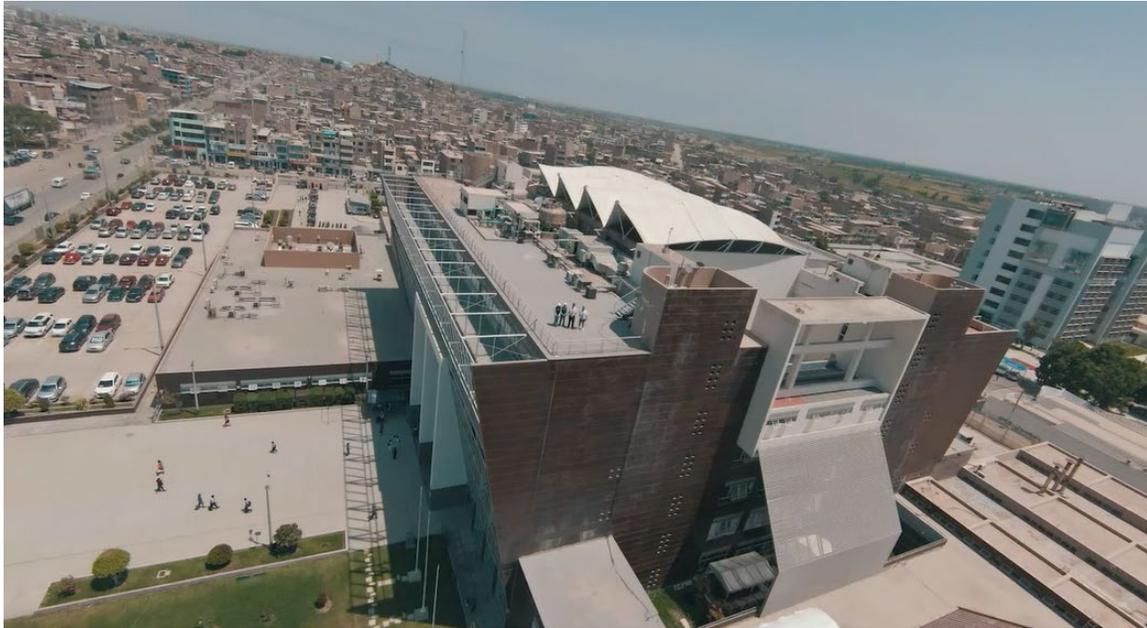
Figura 41

Reconocimiento del terreno

Teniendo ya en claro la ubicación, comenzamos con la colocación de los cuatro puntos en suelo denominados: Microtremor-01, Microtremor-02, Microtremor-03 y Microtremor-04, se procede con la toma de datos.

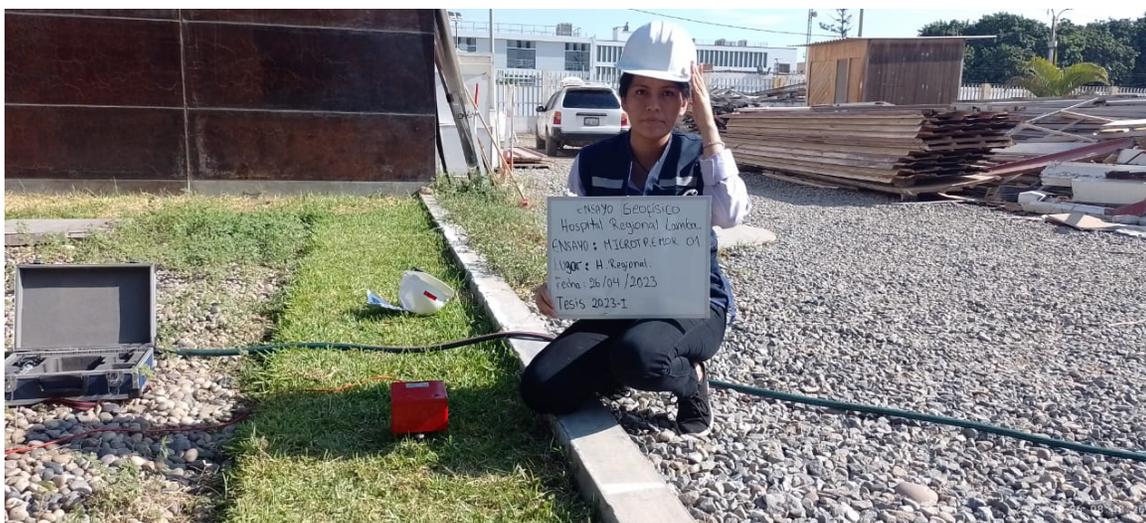
Punto Microtremor Suelo 01

Nota. La figura muestra la ubicación y toma del Microtremor-01 en suelo con el sismógrafo GeoBox. Elaboración: Los autores (2023).

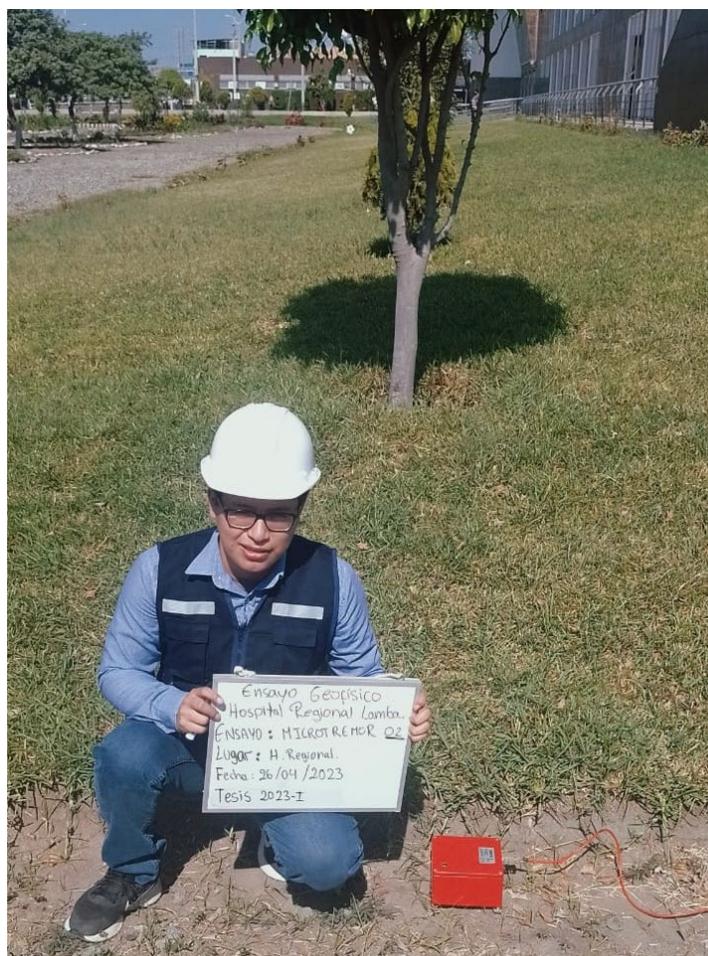
Punto Microtremor Suelo 02

Nota. La figura muestra la ubicación y toma del Microtremor-02 en suelo con el sismógrafo GeoBox. Elaboración: Los autores.

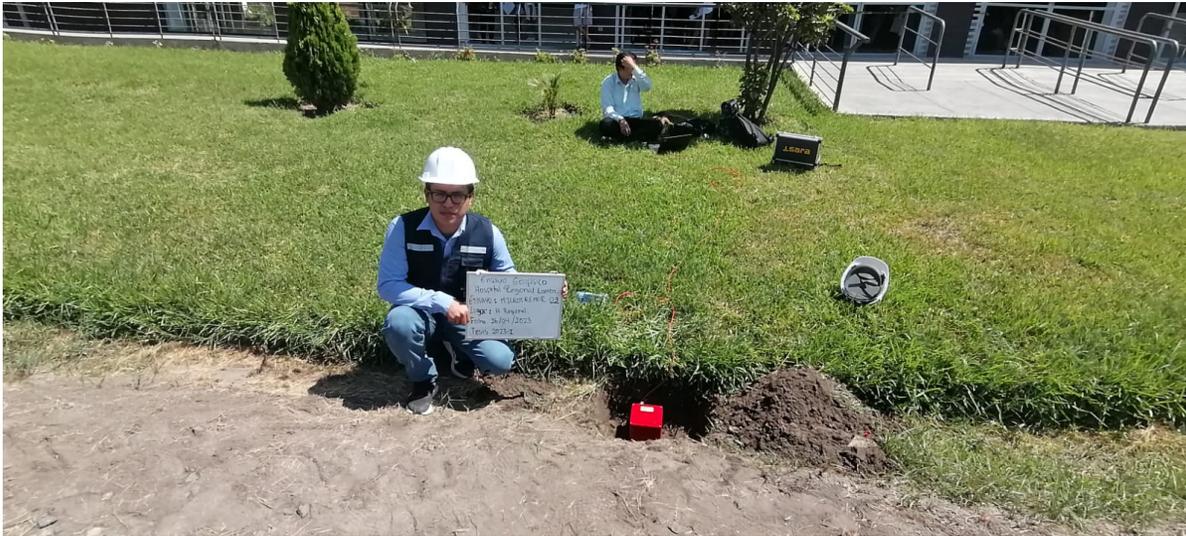
Punto Microtremor Suelo 03

Nota. La figura muestra la ubicación y toma del Microtremor-03 en suelo con el sismógrafo GeoBox. Elaboración: Los autores (2023).

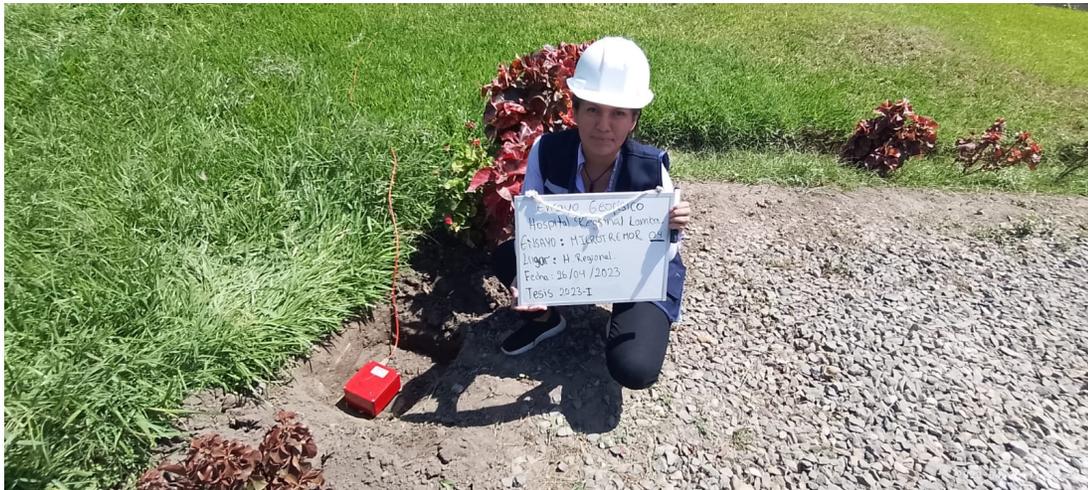
Figura 45

Punto Microtremor Suelo 04

Nota. La figura muestra la ubicación y toma del Microtremor-04 en suelo con el sismógrafo GeoBox. Elaboración: Los autores. (2023)

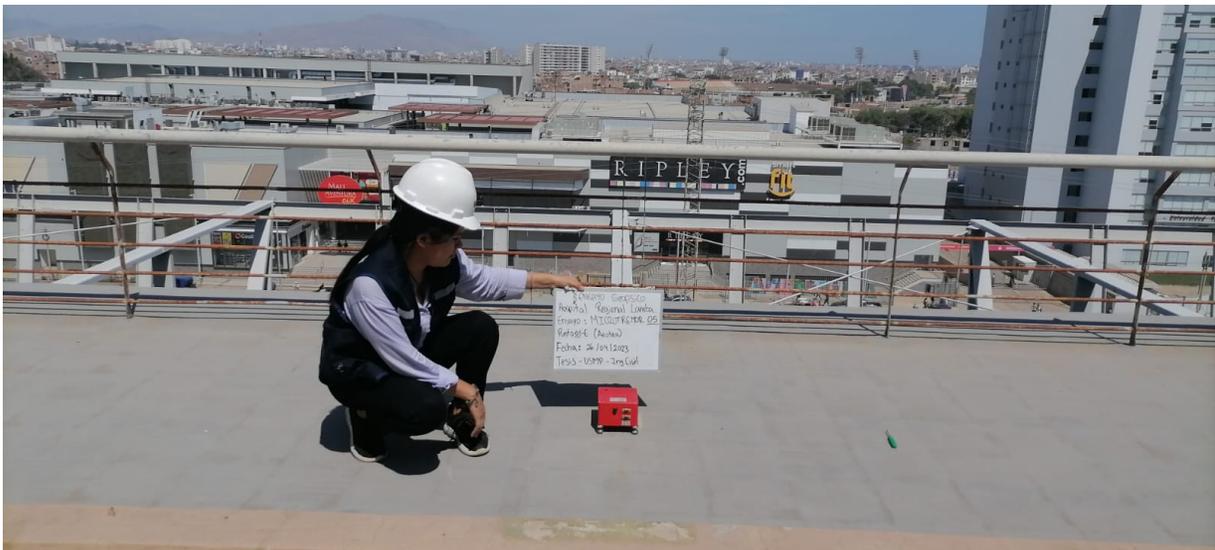
Punto Microtremor Estructura 01

Nota. La figura muestra la ubicación y toma del E-01 en estructura con el sismógrafo GeoBox. Elaboración: Los autores (2023).

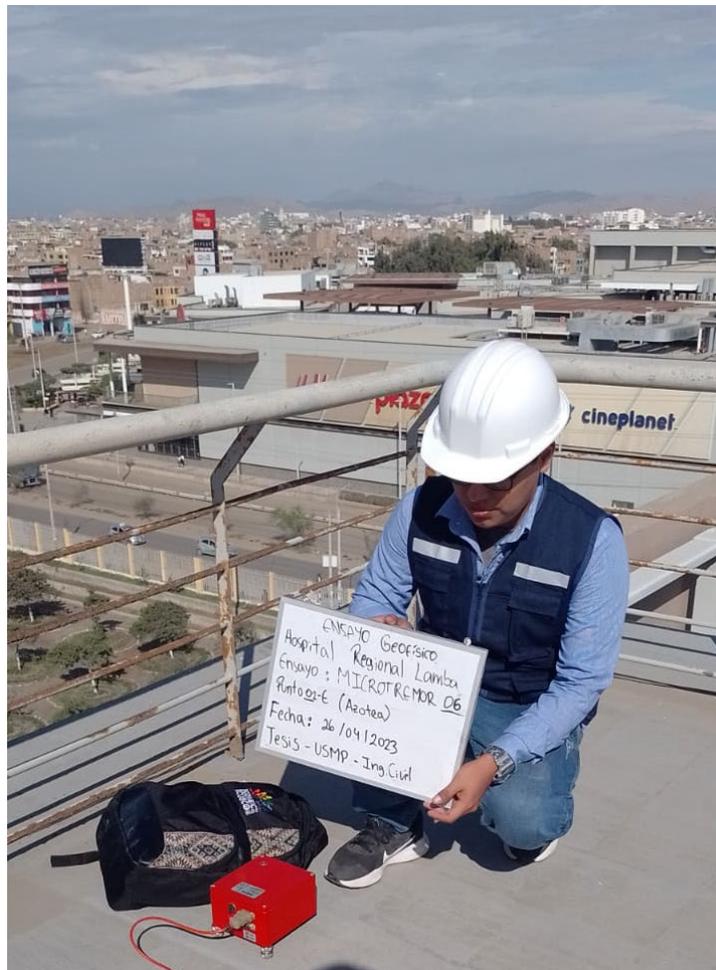
Punto Microtremor Estructura 02

Nota. La figura muestra la ubicación y toma del E-02 en estructura. Fuente. Elaboración propia. (2023)

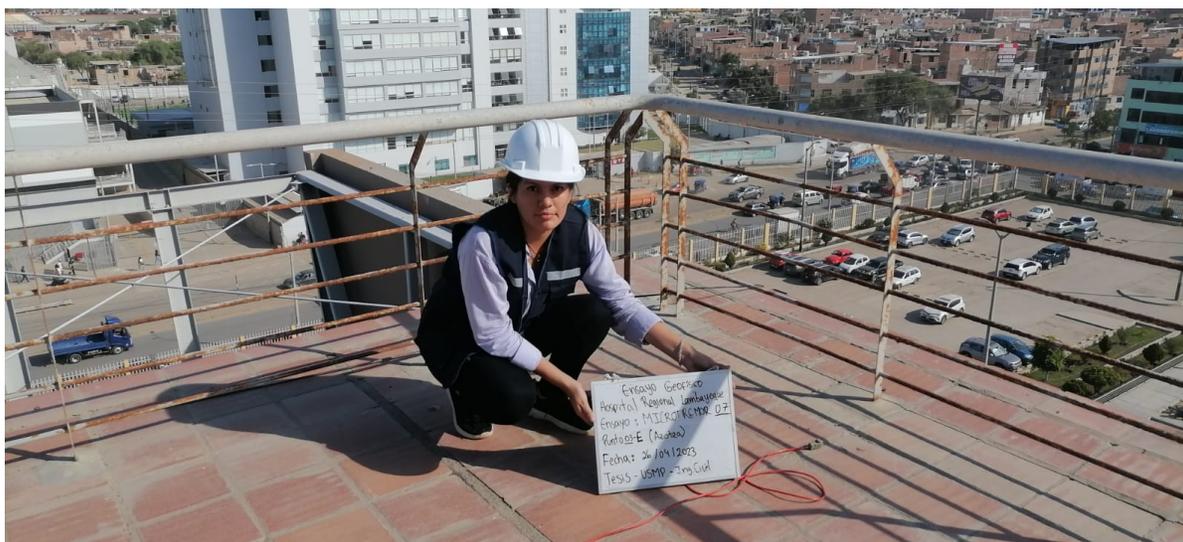
Punto Microtremor Estructura 03

Nota. Nota. La figura muestra la ubicación y toma del E-03 en estructura con el sísmógrafo GeoBox. Elaboración: Los autores. (2023)

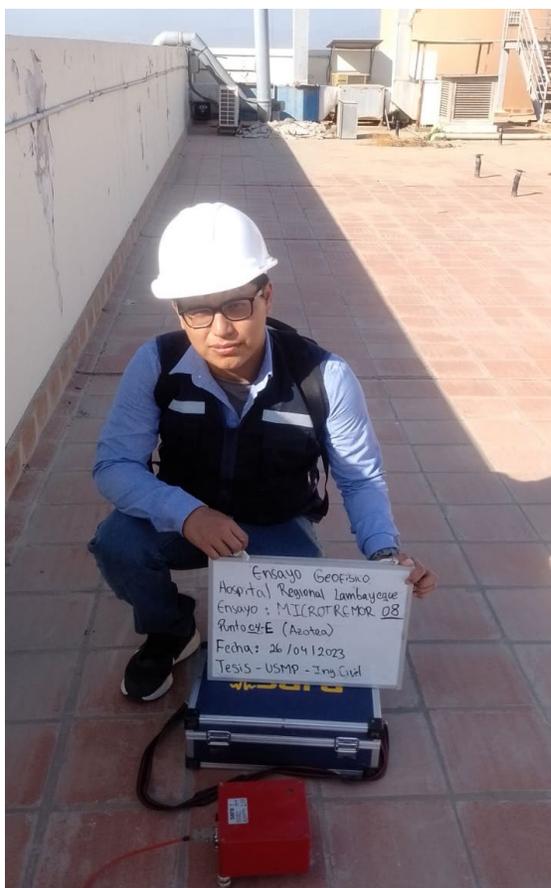
Figura 49

Punto Microtremor Estructura 04

Nota. La figura muestra la ubicación y toma del E-04 en estructura con el sismógrafo GeoBox. Elaboración: Los autores. (2023)

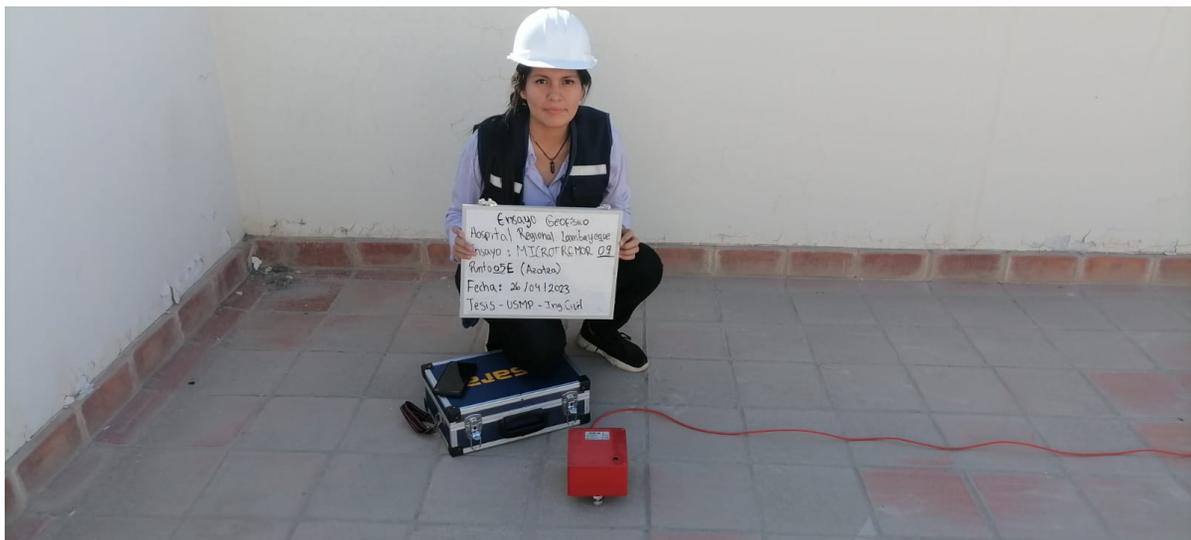
Punto Microtremor Estructura 05

Nota. La figura muestra la ubicación y toma del E-05 en estructura con el sismógrafo GeoBox. Elaboración: Los autores (2023).

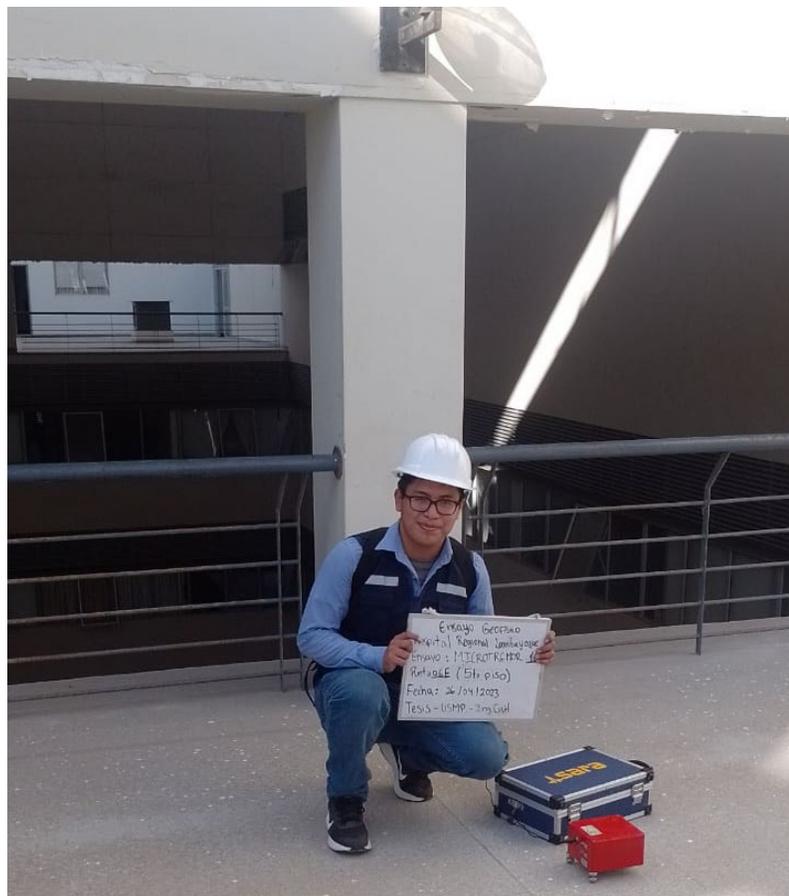
Punto Microtremor Estructura 06

Nota. La figura muestra la ubicación y toma del E-06 en estructura. Fuente. Elaboración propia (2023).

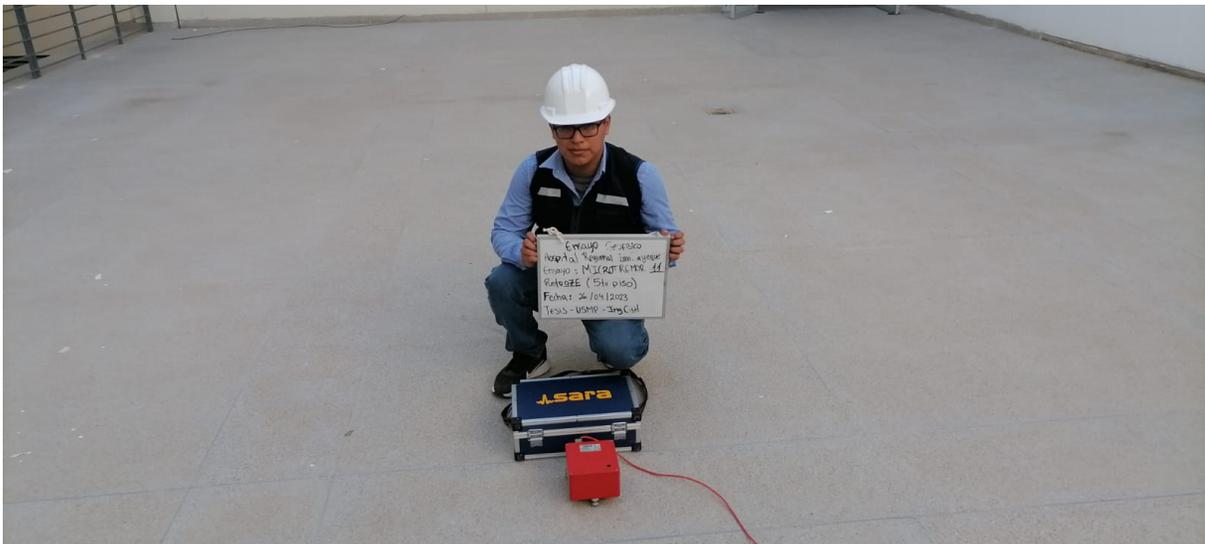
Punto Microtremor Estructura 07

Nota. La figura muestra la ubicación y toma del E-07 en estructura con el sismógrafo GeoBox. Elaboración: Los autores (2023).

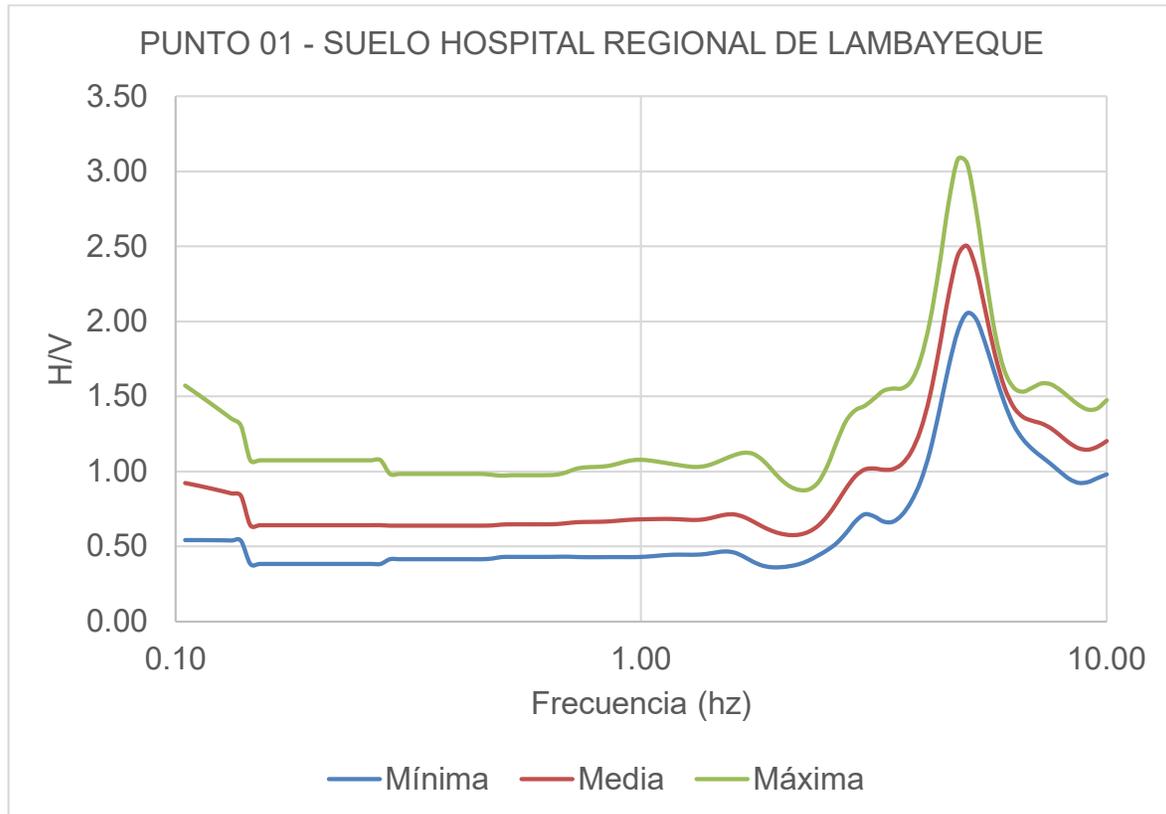
Curvas H/V promedio del punto 01 en Excel

Nota. La figura muestra las curvas H/V máxima, mínima y media, en el punto 1. Elaboración: Los autores (2023).

Las curvas H/V mínimas, medias y máximas son representadas en el eje X por las frecuencias y en el eje Y por las amplitudes mínimas, medias y máximas que se obtuvieron a través del ensayo vibracional ambiental en suelo (Punto 1).

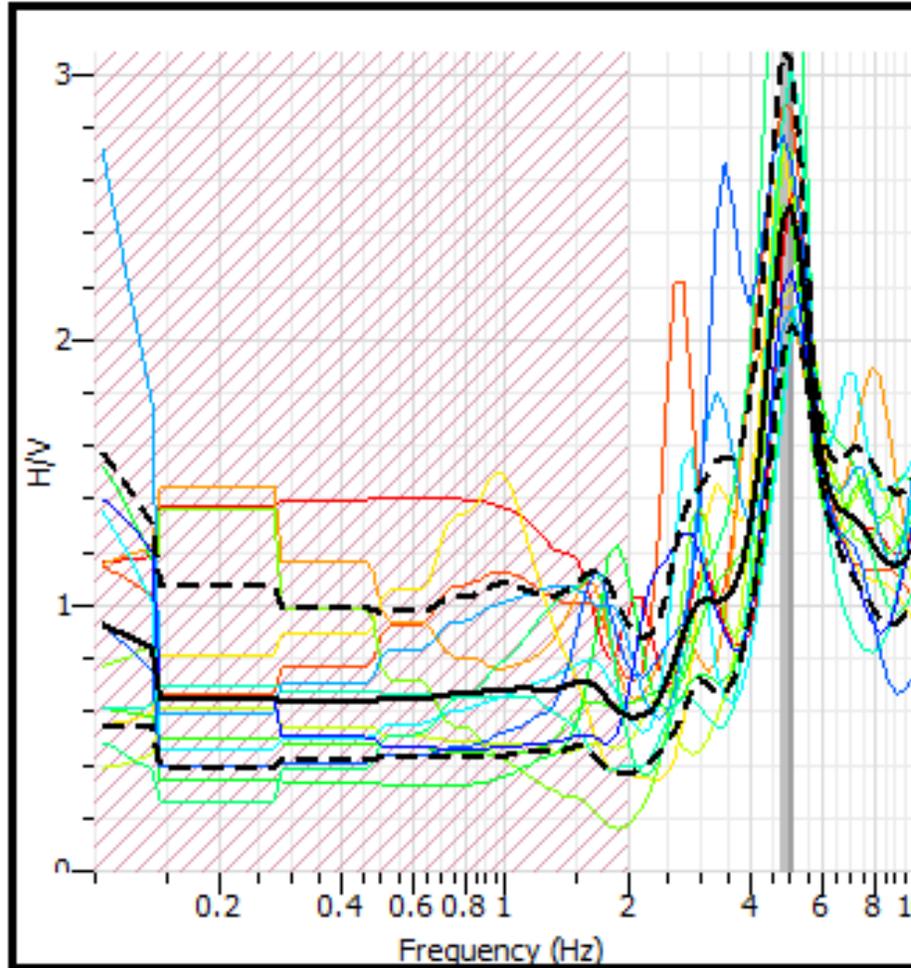
Determinación de la curva H/V del punto 1

Nota. La figura muestra las 14 ventanas seleccionadas para la determinación de la curva H/V en el software Geopsy.

Se realizó una configuración dentro del software Geopsy para longitudes de ventanas de 5 segundos y 14 ventanas seleccionadas para generar una curva H/V con una señal más limpia y clara, eliminando las curvas que se generaron por alteraciones externas.

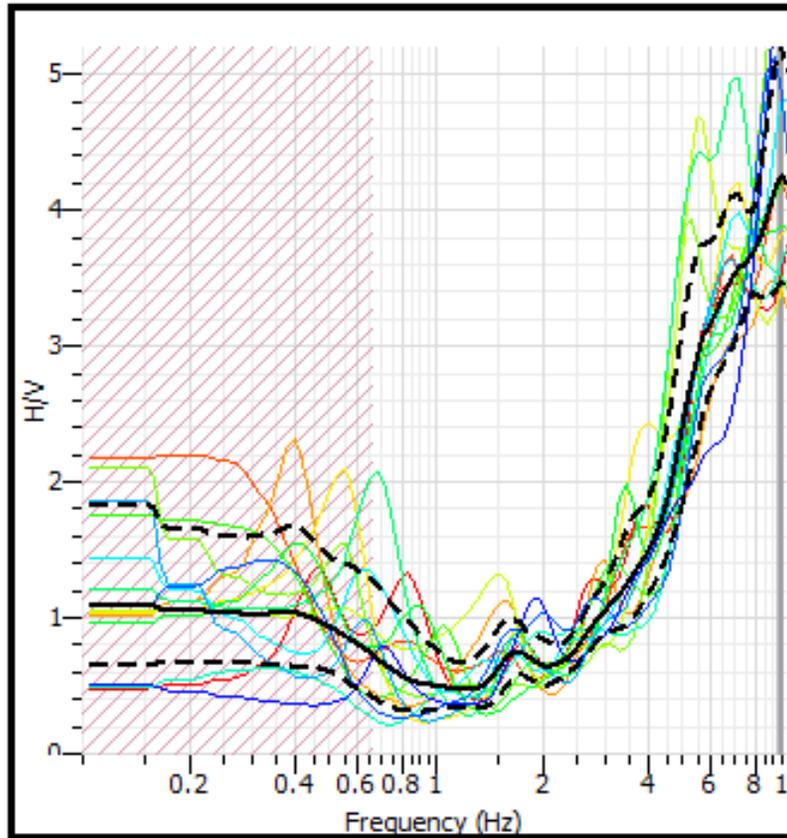
Determinación de la curva H/V del punto 2

Nota. La figura muestra las 14 ventanas seleccionadas para la determinación de la curva H/V en el software Geopsy.

Se realizó una configuración dentro del software Geopsy para longitudes de ventanas de 10 segundos y 14 ventanas seleccionadas para generar una curva H/V con una señal más limpia y clara, eliminando las curvas que se generaron por alteraciones externas.

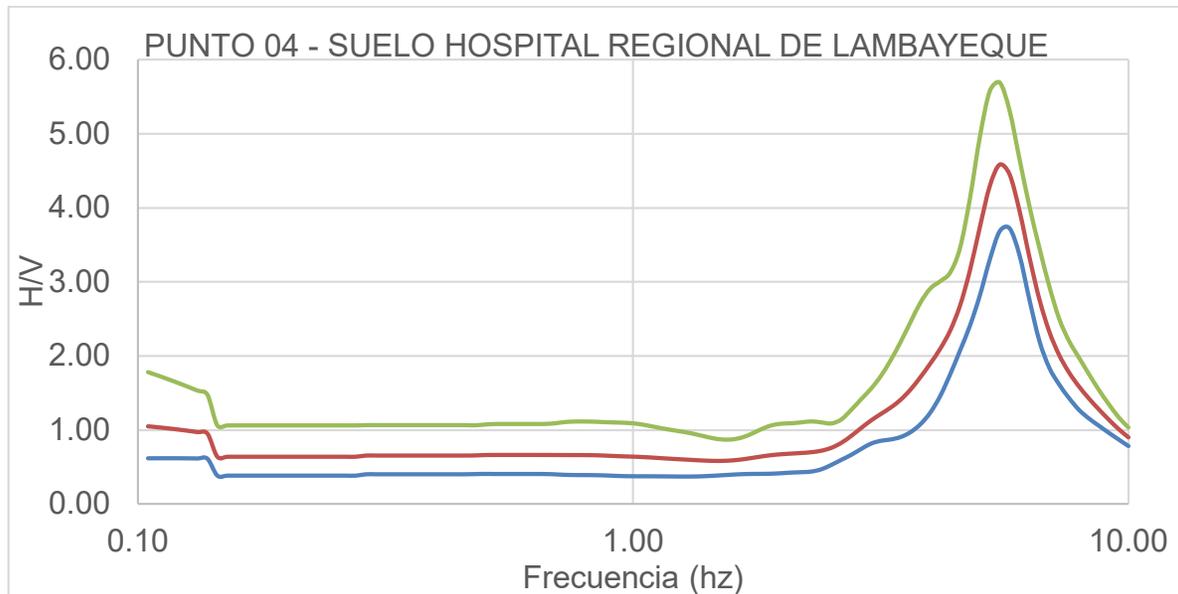
Curvas H/V promedio del punto 04 en Excel

Nota. La figura muestra las curvas H/V máxima, mínima y media, en el punto 4.

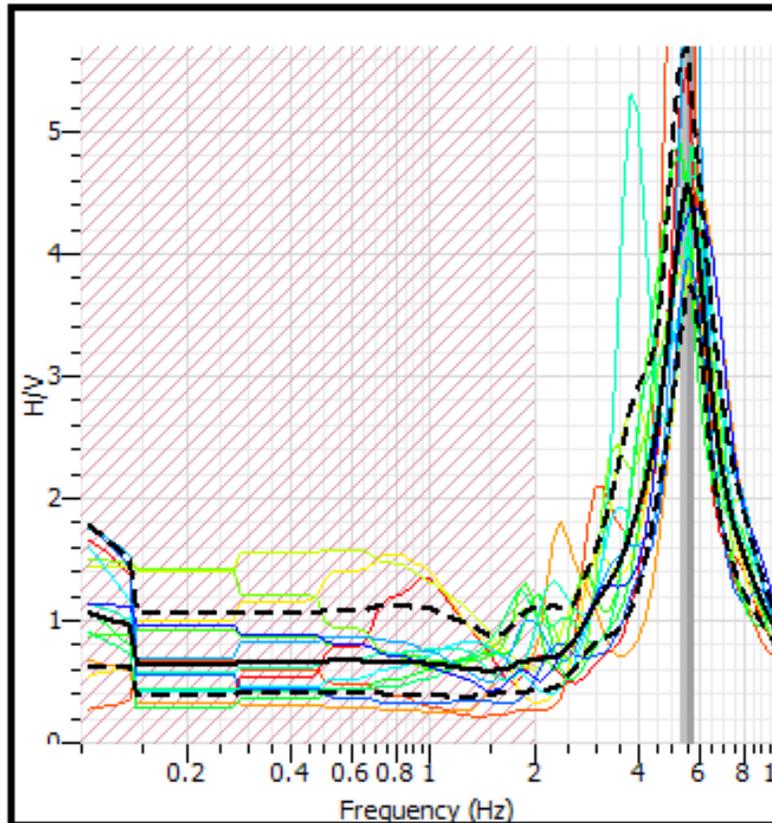
Determinación de la curva H/V del punto 4

Nota. La figura muestra las 14 ventanas seleccionadas para la determinación de la curva H/V en el software Geopsy.

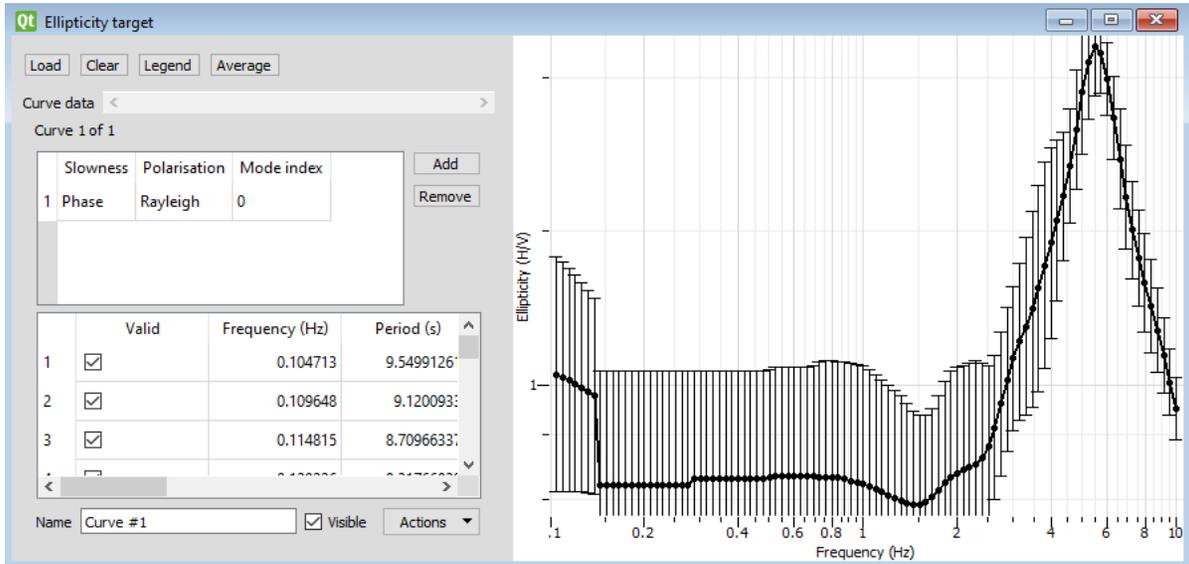
Inversión de curva de razón espectral H/V del punto 4

Nota. La figura muestra la gráfica de la inversa de la curva H/V del punto 4 en el software Geopsy Dinver.

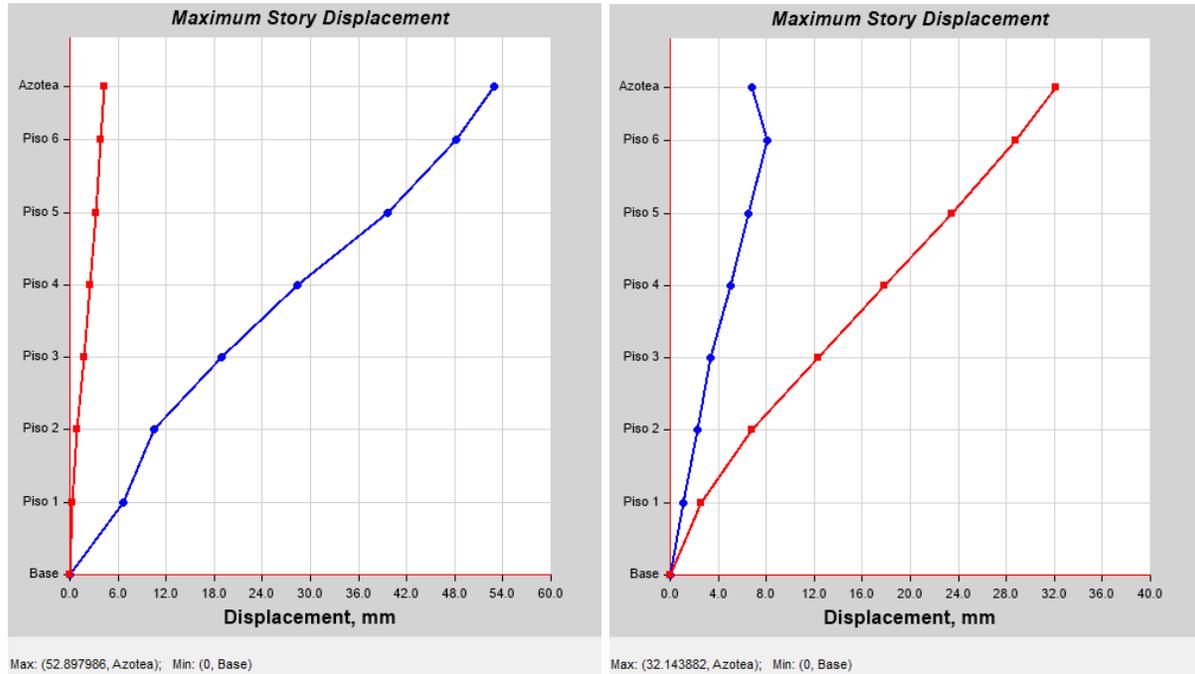
Desplazamiento X y Y

Fuente: Captura en Etabs de desplazamientos. Elaboración Propia (2023).

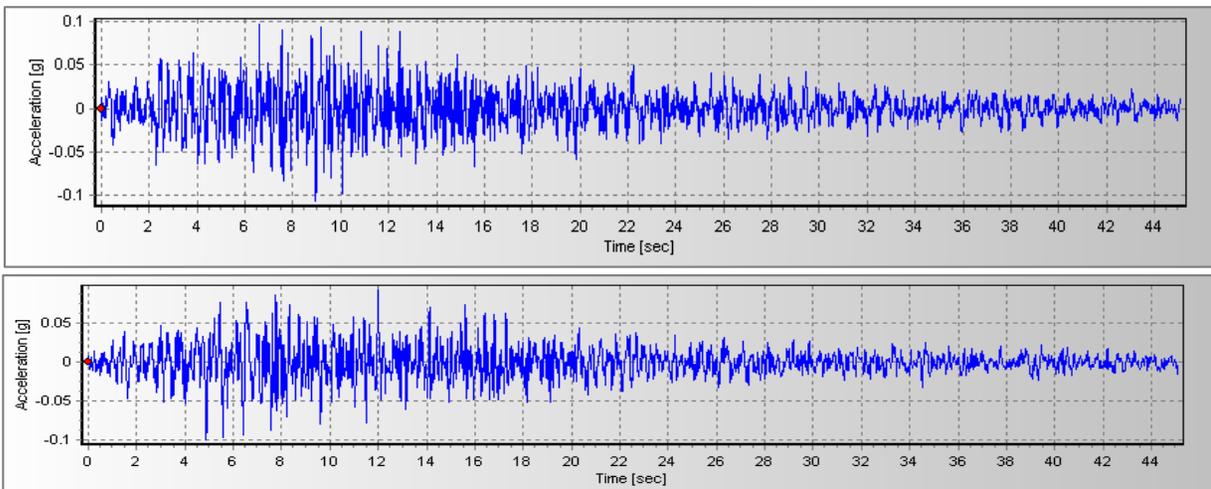
Acelerogramas Sismo de Ancash de 1970

Nota. Acelerogramas en dirección EW y NS del Sismo de Ancash de 1970, filtrado y corregido en línea base. Fuente: SeismoSignal (2023).
